LA RIVISTA  
DEL RESTAURO

# Un olio su tela di Cesare Mussini

Daniela Murphy Corella, Daniela Lippi, Carlo Serino, Laura Lombardi

CRONACHE  
DEL RESTAURO

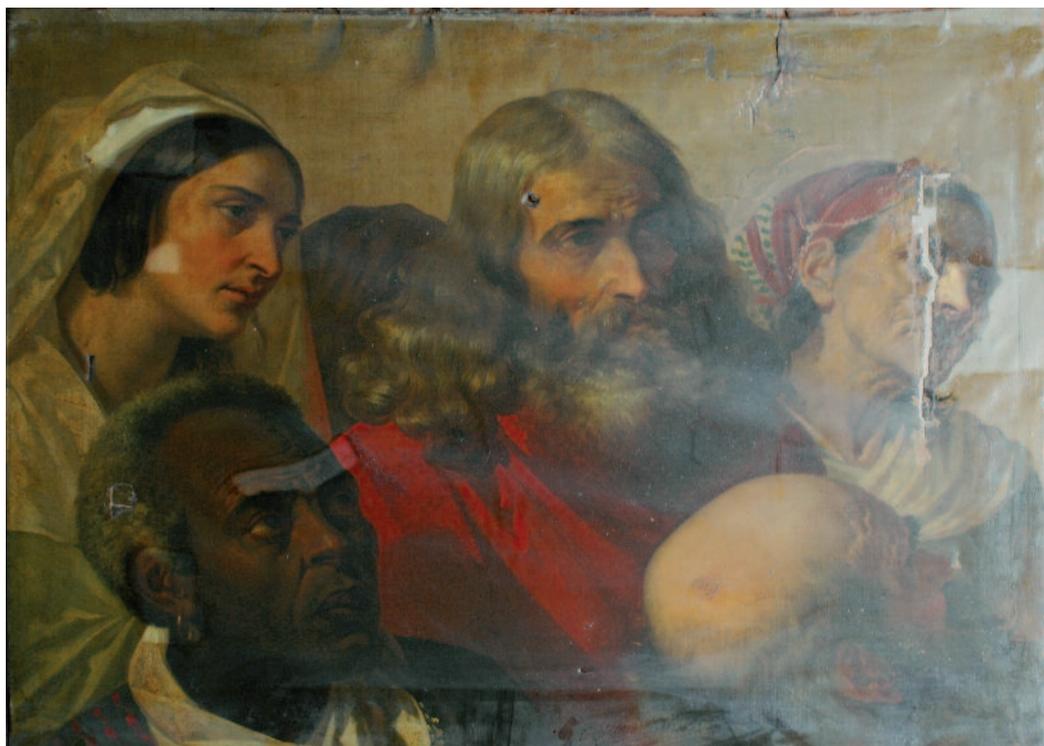
Fig. 1 - Prima dell’intervento.

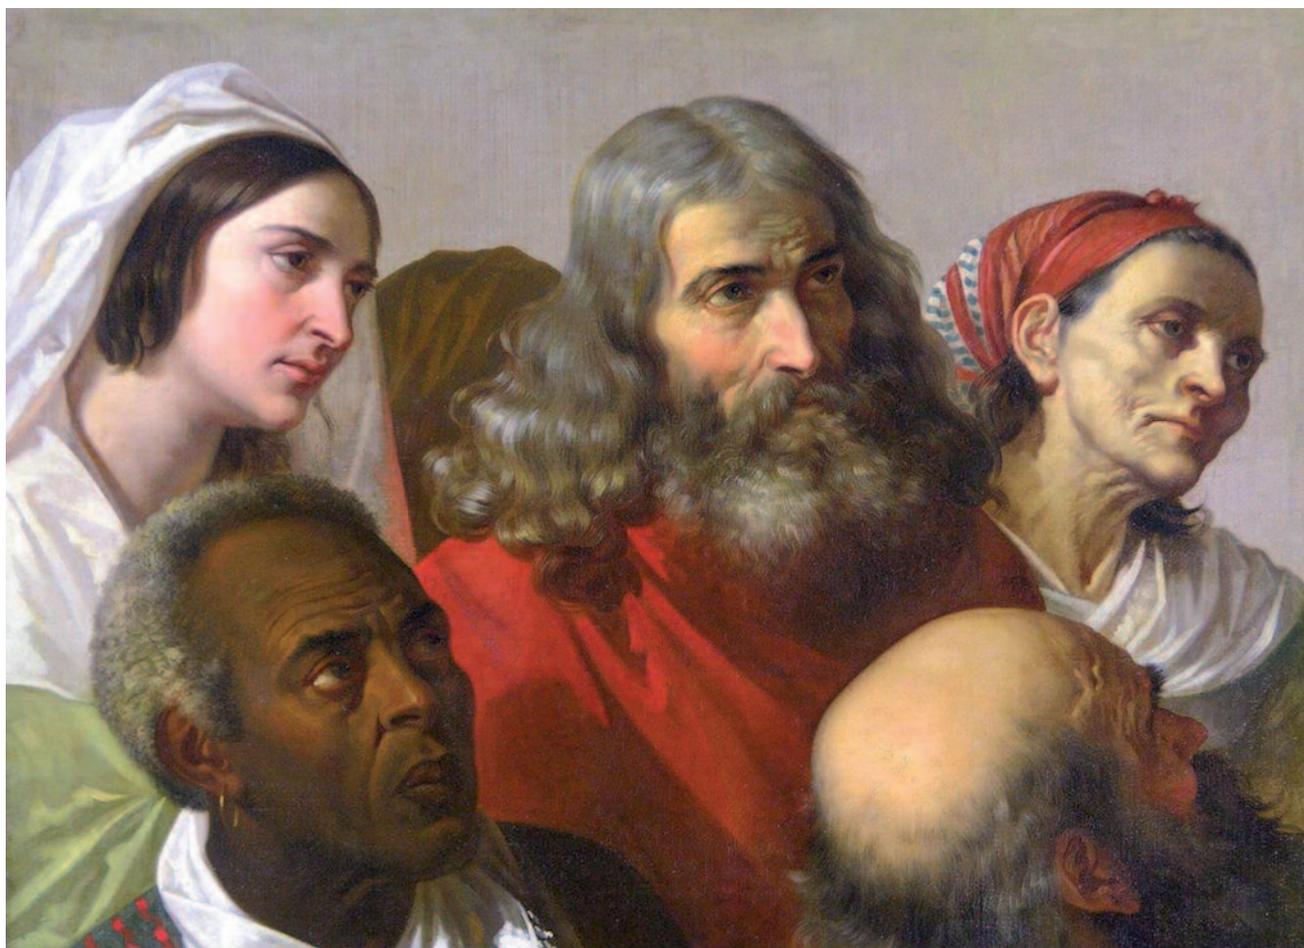
2 Fig. 2 - Dopo l'intervento.

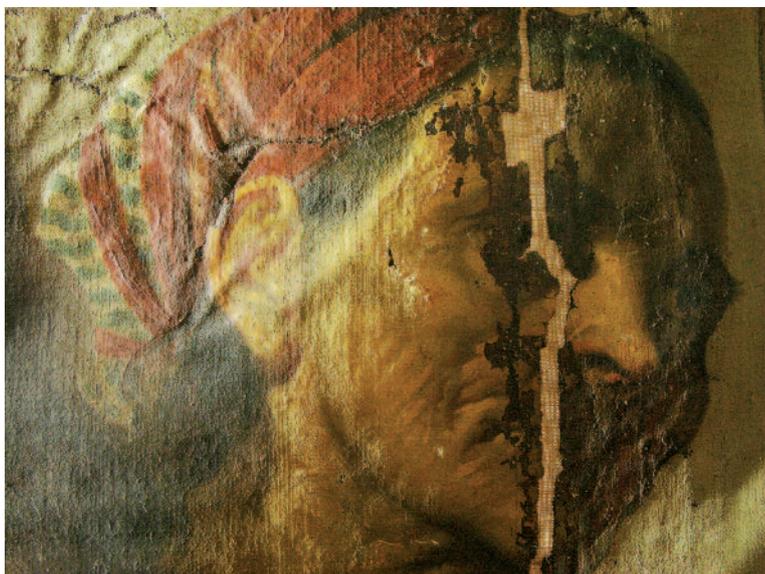
Fig. 3 - Lacerazione lunga 28 cm ca.

Il problema principale riguardava una lacerazione lunga circa 28 cm che percorreva in verticale il ritratto di un'anziana (fig. 3). Rompendosi l'armatura della tela erano venuti a mancare quei parametri di tensionamento necessari a garantire la buona conservazione del dipinto; conseguentemente quest'ultimo aveva iniziato a deformarsi alterando l'assetto originario della tramatura e rendendo impossibile l'avvicinamento dello squarcio. Il problema era ancora più complesso poiché come abbiamo già accennato lo squarcio interessava la faccia dell'anziana ritratta: deformandosi la tela anche i tratti somatici del personaggio si erano alterati, sia in altezza che in larghezza. Occorreva dunque trovare un sistema per raddrizzare la tramatura della tela e ricongiungere i lembi della lacerazione per riportare il volto del personaggio ad un assetto equilibrato.

Foderare la tela avrebbe potuto migliorare la tenuta del taglio, ma non avrebbe risolto i problemi correlati alla deformazione della tela; inoltre l'idea è stata scartata in quanto il retro della tela presentava una scritta autografa (*C. Mussini dip. a Roma dal vero*, fig. 4) che per ovvie ragioni storico artistiche volevamo mantenere in vista<sup>12</sup>. D'accordo con la proprietà e considerando che l'opera sarebbe stata conservata in un ambiente da considerarsi ottimale, è stato deciso un intervento mirato alla risoluzione dei problemi sopra descritti mediante un sistema di trecker<sup>13</sup> con tiranti incrociati e apporto di umidità come descritto da Winfried Heiber<sup>14</sup>. L'utilizzo del trecker è stato scelto sia per il ripristino dell'assetto originario della tramatura che per il riavvicinamento dello squarcio, permettendo la saldatura dei lembi senza necessità di inserire una toppa di sostegno e riportando la faccia deformata a un assetto equilibrato. Se tale sistema avesse funzionato, avremmo risolto il problema estetico che tanto deturpava l'equilibrio di una composizione specificamente mirata allo studio della fisionomia umana.

te<sup>45</sup> che da anni conduce studi teorici e pratici sui problemi relativi al tensionamento delle tele e, dopo aver ispezionato il dipinto insieme, abbiamo optato per il suo rimontaggio su un telaio a tensionamento elastico controllato<sup>16</sup>.

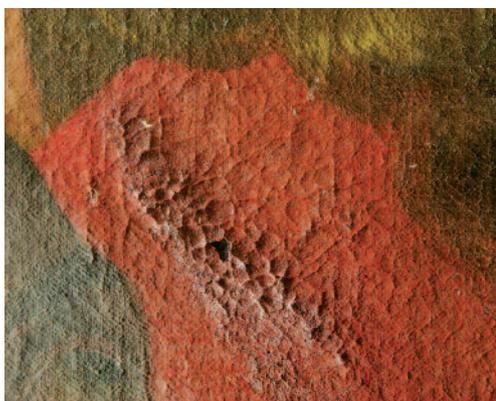
Com'è noto, le tele ottocentesche sono particolarmente sensibili all'umidità e al calore: i danni strutturali riscontrati sulla tela, piegature, deformazioni e micro sollevamenti di colore (figg. 9, 10, 11), particolarmente evidenti in corrispondenza dell'intreccio fra trama e ordito, erano imputabili al rigonfiamento e al successivo restringimento della tela durante e dopo il trattamento con la colla. Nel tempo, con il deteriorarsi del collagene, la colla si era cristallizzata indurendo la tela e rendendola friabile e a rischio di nuove rotture; oltretutto questa tela era stata custodita per anni in un deposito di fortuna e con tutta probabilità le variazioni di umidità avevano causato fenomeni di rigonfiamento e di ritiro della colla favorendone la lenta ma inesorabile deformazione, nonché episodi di microtrazione e perdita di coesione del film pittorico.

Fig. 9 - Dettaglio delle scaglie sollevate.

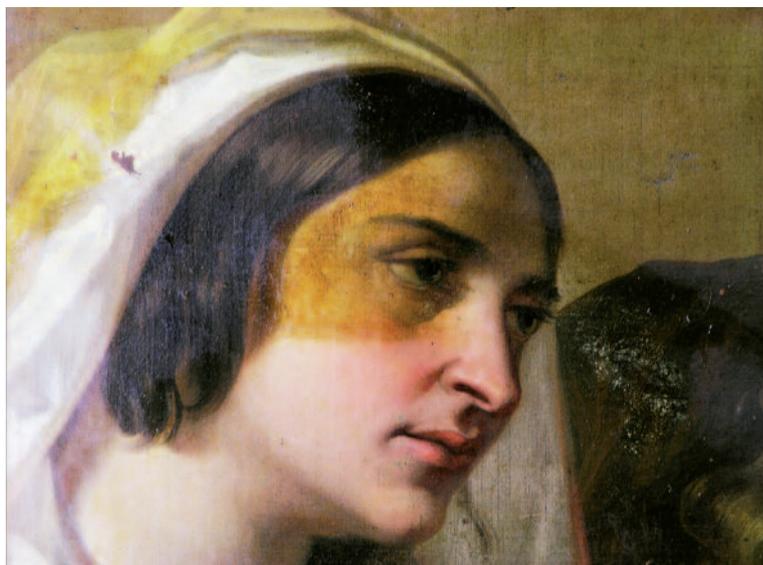
Fig. 12 - Dettaglio durante la pulitura.

Considerando la quantità di materiali estranei alla pittura originale abbiamo scelto di eseguire una prima pulitura per la parziale rimozione di tutte quelle sostanze che contribuivano a irrigidire la tela e offuscare il film pittorico: questa prima pulitura è stata eseguita mediante l'uso di un solvent gel a base di alcol benzilico e acetone<sup>23</sup> (pH neutro) (figg. 12, 13). Il nostro intento è stato quello di far rigonfiare la colla animale per poi assottigliarla strato dopo strato. Rigonfiandosi la colla, tutte quelle sostanze applicate sopra di essa, vernice e gommalacca, sono state rimosse insieme alla colla senza dover usare ulteriori solventi.

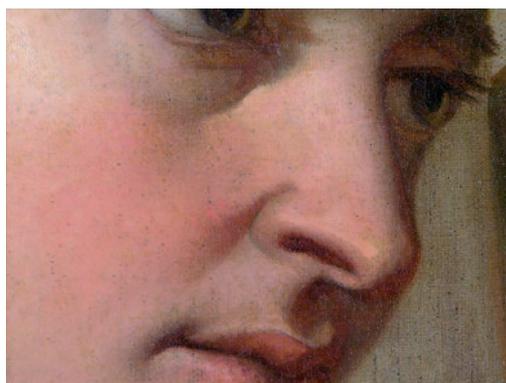
Fig. 13 - Dettaglio dopo la pulitura.

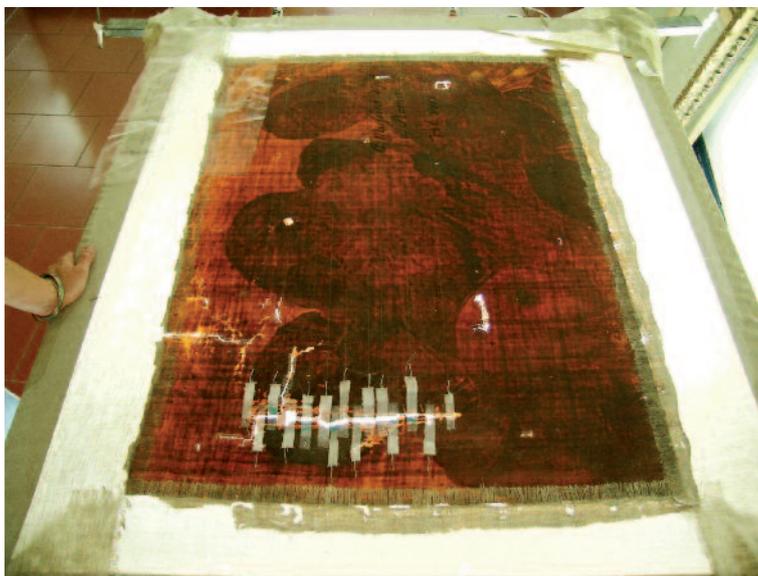
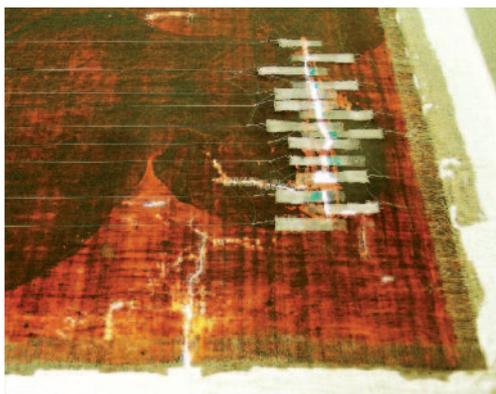
Fig. 14, 15 - Il riavvicinamento dei lembi della rottura tramite trecce.

Prima di procedere con il riassetto della tramatura originale e il riavvicinamento dei lembi della rottura tramite trecker (figg. 14, 15), abbiamo dovuto ridare alla tela la planarità mancante. Quest'operazione è stata eseguita montando l'opera su un telaio interinale, previa incollatura lungo il perimetro del dipinto di larghe strisce di tela fissate con Beva@Gel. Anche se, dopo la rimozione della colla, la tela aveva riacquisito una certa flessibilità, le fibre mantenevano ancora quella friabilità che la rendeva a rischio di strappi e rotture.

La lacerazione che tanto comprometteva la stabilità dell'armatura originale aveva un andamento a T, nel quale lo strappo verticale misurava 28cm<sup>29</sup> dividendo in due il volto dell'anziana ritratta (fig. 16) mentre il taglio più corto, ortogonale, di circa 8 cm, percorreva la fronte della donna. Lo strappo in verticale correva in parallelo a circa 10 cm dal bordo esterno del telaio isolando questa porzione di tela al resto del dipinto che appariva debole e con piccole zone abrase, quasi in punto di rottura a vista. Questa porzione di tela aveva inoltre subito un ritiro maggiore dei fili e a indebolirla ulteriormente era la presenza di altre due piccole lacerazioni e di svariati fori sparsi sull'intera superficie. Il lembo di tela opposto si era spostato verso l'alto sovrapponendosi di un filo sul taglio più piccolo e poiché era sostenuto dalla maggiore stabilità della porzione più ampia di tela, aveva subito un ritiro minore dei fili. Tutti questi "guasti" rendevano l'insieme generalmente fragile, anche se, con la sopra descritta rigenerazione della colla residua, la tela aveva recuperato una discreta leggerezza ed elasticità permettendo di effettuare un intervento mirato esclusivamente laddove era necessario.

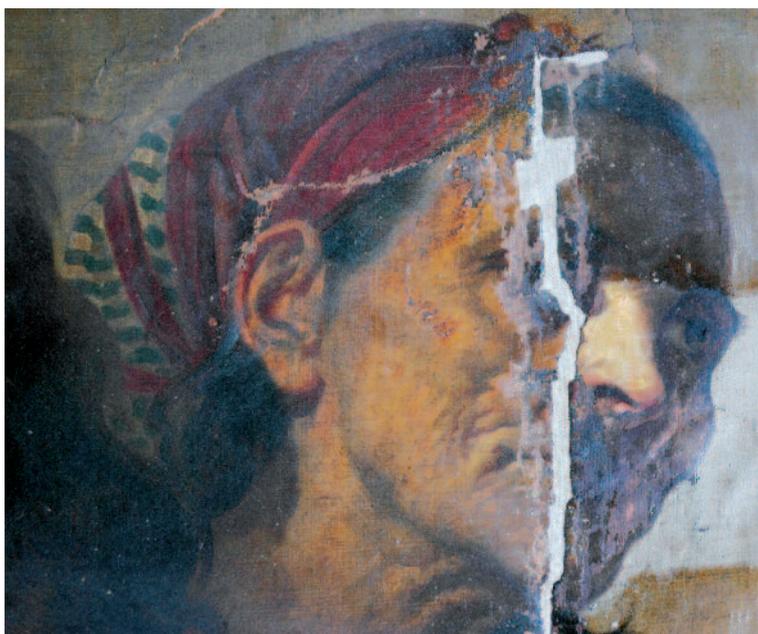
Fig. 16 - Il taglio riavvicinato tramite trecker prima dell'intervento.

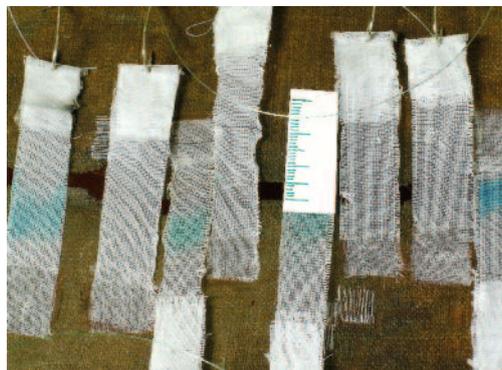
Fig. 17 - Fascette in tela di poliestere apprettate con Beva®Film per l'ancoraggio ai lembi dello strappo.

Abbiamo quindi preparato delle fascette in tela di poliestere<sup>30</sup> larghe 1 cm apprettate con Beva®Film per l'ancoraggio ai lembi dello strappo (fig. 17). Per predisporre il tensionamento abbiamo agganciato, tramite una barretta metallica inglobata con Beva®Film, un amo da pesca<sup>31</sup> all'estremità libera di ogni fascetta. All'amo da pesca abbiamo annodato un filo di nylon<sup>32</sup> che andava ad avvolgersi sulla vite corrispondente fungendo così da chiave di tensionamento avvitata sul legno inserito nello spessore del telaio interinale metallico. Sono state utilizzate due coppie di trecker per ottenere il recupero della giusta proporzione dei tratti somatici del volto.

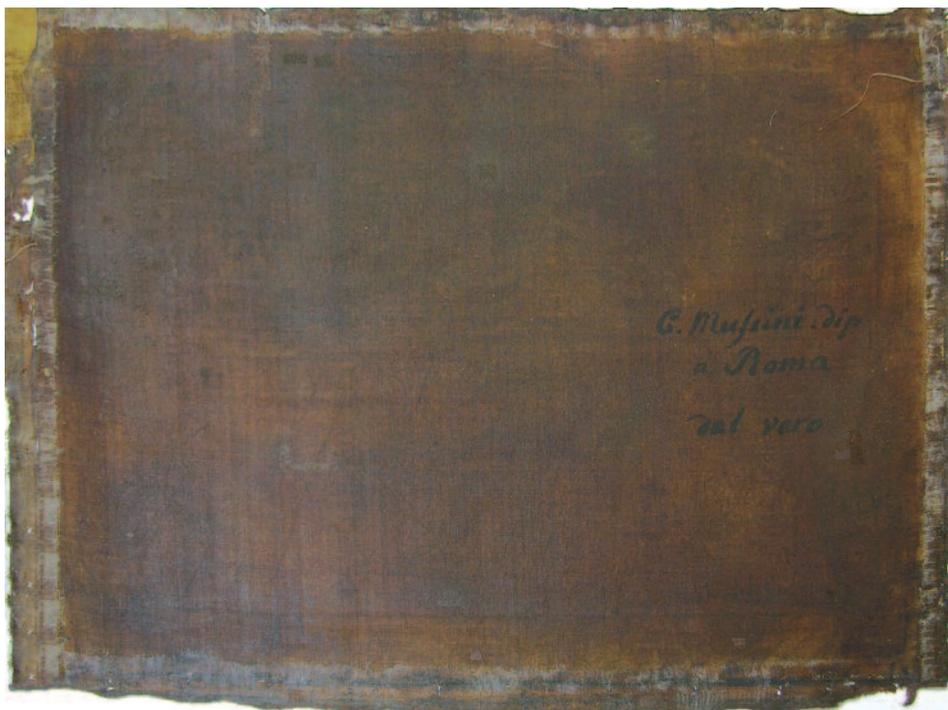
Fig. 18 - Il retro della tela dopo l'intervento.

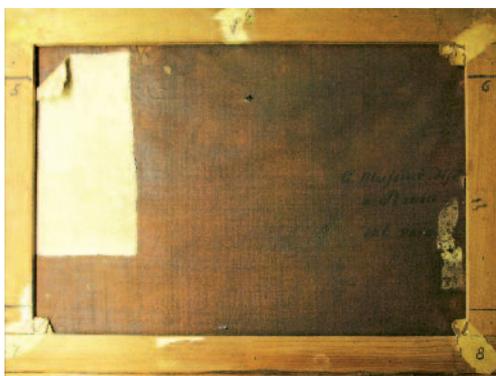
Sempre durante il restauro precedente era stata incollata una toppa sul retro della tela per contenere la rottura; dal tipo d'invecchiamento e cristallinità materica abbiamo ipotiz-

zato che anche in questa fosse stata usata colla forte di bue. La toppa usata era una pezza di cotone grezzo, materiale caratterizzato dalla tendenza a restringersi a contatto con soluzioni acquose: questi fattori hanno comportato un successivo restringimento della tela causando a loro volta nuove deformazioni con effetti particolarmente deleteri intorno alla toppa, confermando ciò che sostiene P. Ackroyd secondo il quale le colle animali possono essere elementi costitutivi talmente forti da sostituirsi alla tela nel sostegno del dipinto<sup>21</sup>. Infatti, le forze di trazione provocate dalla combinazione cotone/colla erano state tali che in alcuni punti la tela originale si era piegata su se stessa e in maniera più evidente intorno al perimetro che, privo di tensione, era più esposto alle sollecitazioni. In seguito a questo tentativo di consolidare il dipinto e contenere lo squarcio, la tela non era stata ritensionata sul telaio originale<sup>22</sup> bensì semplicemente appuntata. Senza dubbio questa mancanza di tensione aveva aggravato la conservazione dell'opera nel tempo, tanto che quando la tela arrivò in studio, si presentava parzialmente staccata dal telaio a causa del suo continuo movimento.

Fig. 19 - Il retro della tela prima dell'intervento.

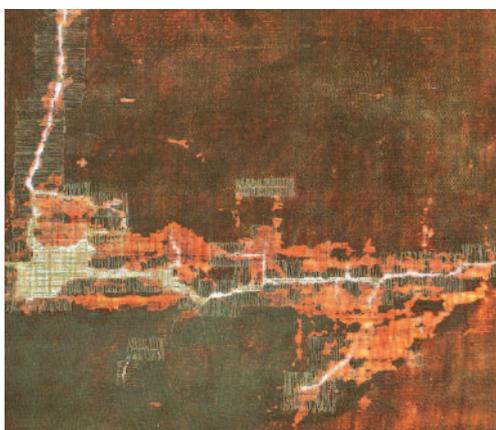
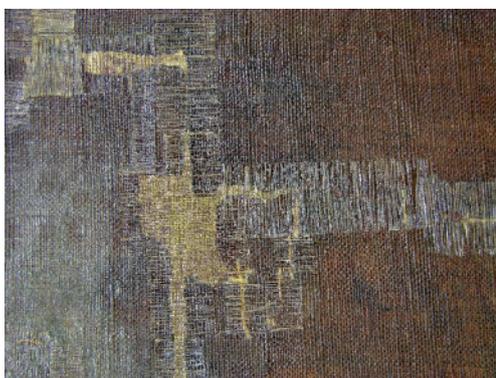
Fig. 20 - Lo strappo risanato con intarsio di tela e fili di tela Delay.

Fig. 21 - Dettaglio dello strappo risanato.

Infatti, con lo scopo di dare un sostegno maggiore alla saldatura, quest'ultima è stata rinforzata con frange in ordito di tela Delay (già usata per le fascette), poste in modo simmetrico sulla sutura e imbibite di Bostik Tessuti già esposto all'aria e dunque con una capacità bagnabile sulla tela originale ridotta al minimo (figg. 18, 19). Le frange hanno avuto una funzione di "ponte" fra i lembi di tela ricongiunti, con una superficie di contatto minimo e poco invasiva. Ad essiccazione avvenuta le frange sono state mimetizzate con il colore della tela originale usando colori acrilici (figg. 20, 21).

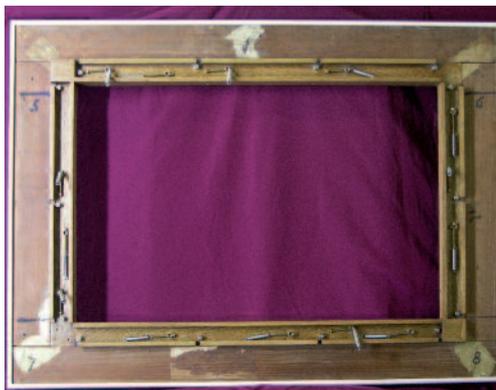
Fig. 22 - Telaio originale con il controtelaio a molle.

Il sistema a molle che mantiene la tela in tensione agisce sul dipinto mediante sottili tiranti e la tensione è distribuita omogeneamente sulla superficie grazie a tondini d'acciaio inseriti, con apposito alloggiamento, nelle strisce di tela perimetrali previamente applicate alla tela originale. Le molle sono state tarate per erogare una forza pari a 15kg/m (corrispondente a 1,47 N/cm).

Il sistema è completamente reversibile e per ripristinare il montaggio originario sarebbe sufficiente riattivare il vincolo di chiodatura lungo il perimetro, rimuovere il controtelaio con i tiranti e rimettere in uso il primitivo sistema di espansione angolare con le biette (fig. 22)<sup>36</sup>.

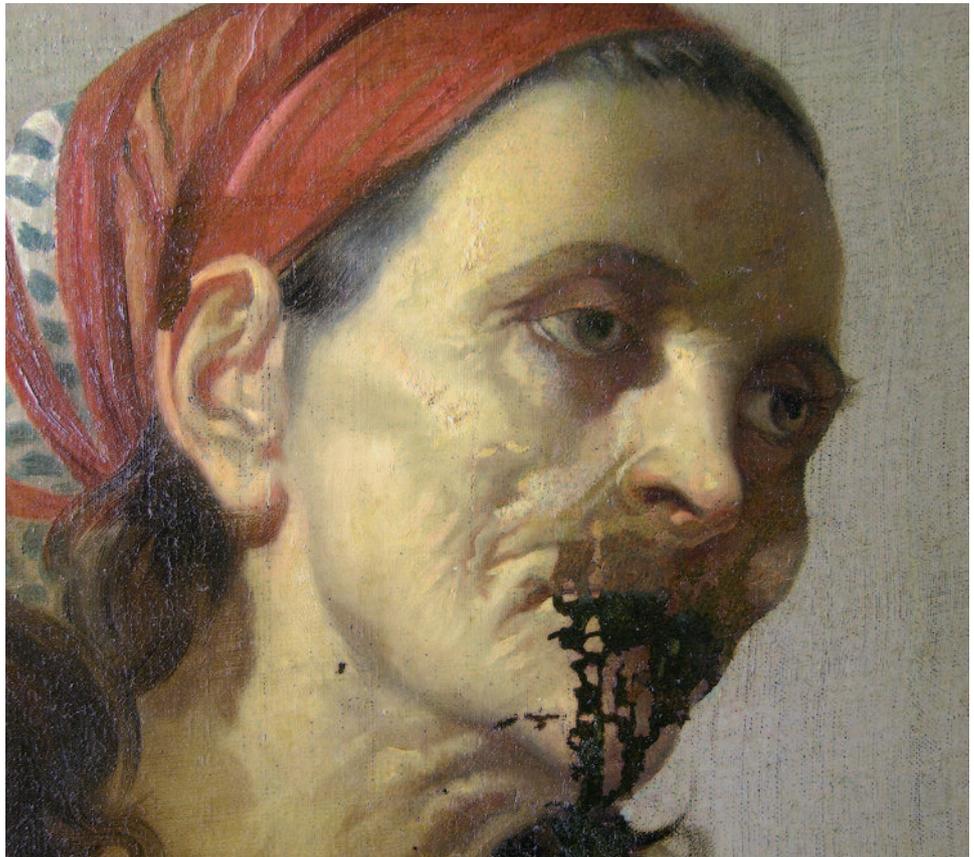
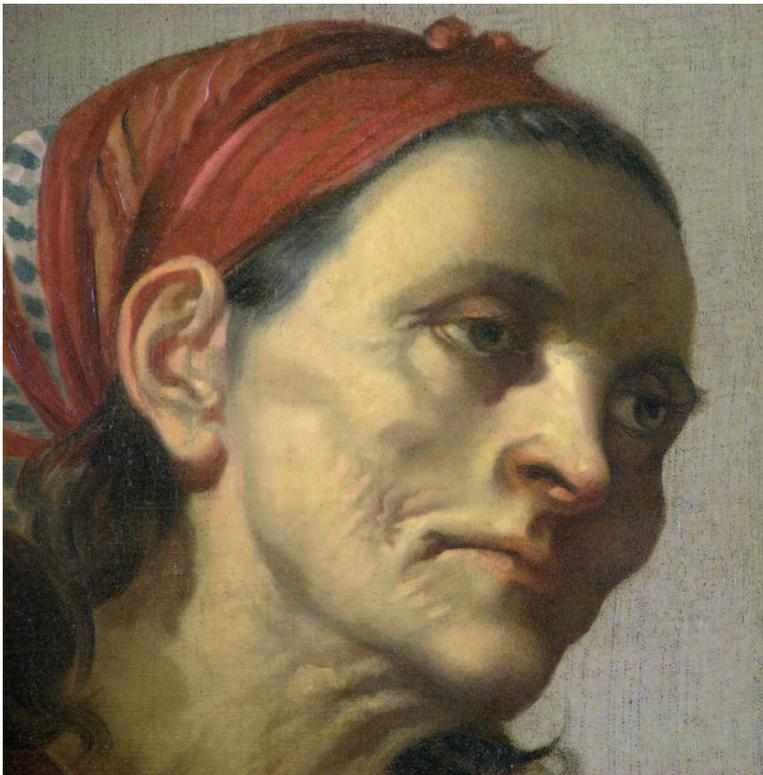
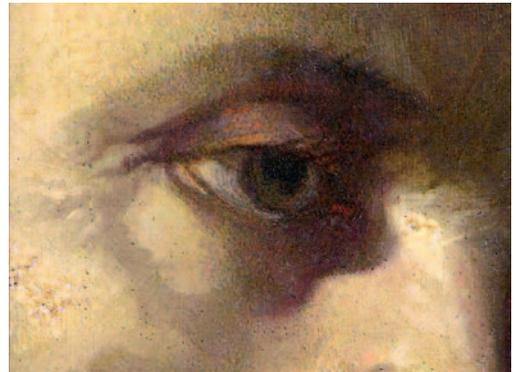
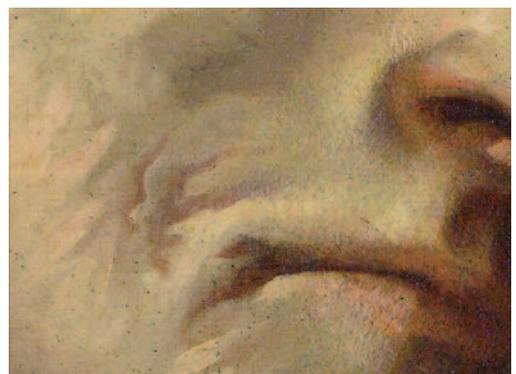
Figg. 23, 24 - Durante e dopo l'intervento di restauro pittorico.

Figg. 25, 26 - Dettagli dell'intervento pittorico.

Imitando la tecnica pittorica del Mussini, abbiamo ricreato una base scura (figg. 23, 24, 25, 26) sulle stuccature sulle quali eseguire il restauro pittorico. Il materiale scelto per le basi è stato l'acrilico<sup>37</sup> noto per la sua flessibilità e stabilità nel tempo.

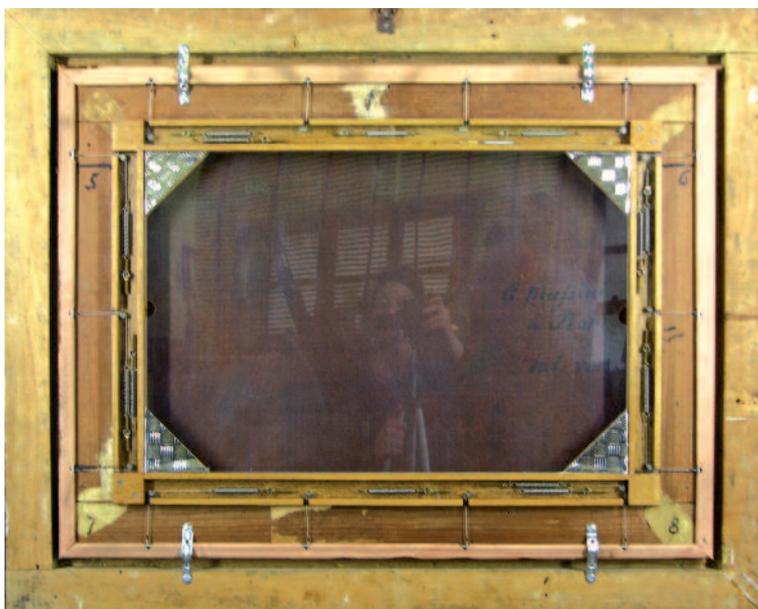
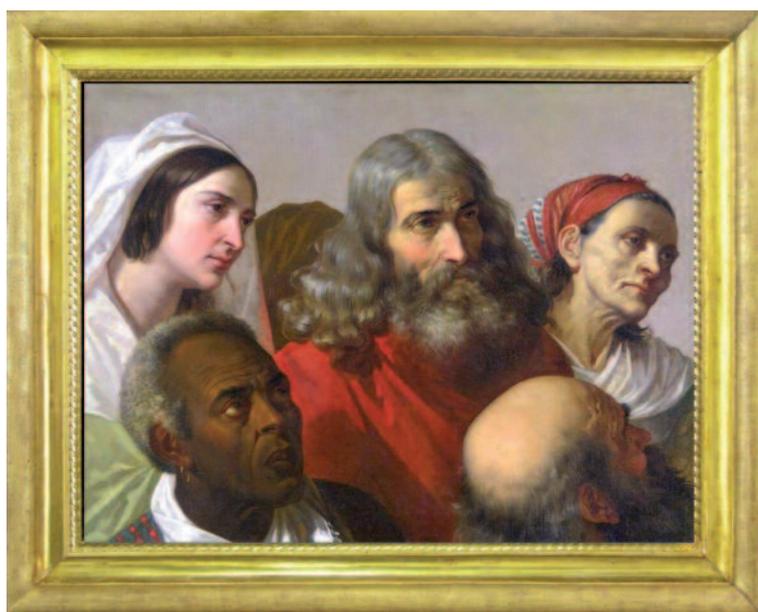
Fig. 27 - Il telaio originale con il controtelaio a molle montato sulla cornice.

Fig. 28 - Dipinto e cornice dopo l'intervento.

La verniciatura finale del Mussini è stata eseguita con vernice chetonica a spruzzo. Infine, nell'ottica di attuare una conservazione preventiva, abbiamo collocato sul retro della tela un pannello trasparente di policarbonato per proteggerla da vibrazioni e sbalzi di temperatura. Il pannello, che è munito di due fori per la circolazione dell'aria, è stato fissato al telaio tramite quattro nastri di Velcro® tali da permettere un facile monitoraggio ravvicinato nel tempo (figg. 27, 28).
