Una scultura in avorio del XVII sec.  
al Museo degli Argenti a Firenze

## “Curzio che si getta nella voragine” del Maestro delle Furie

Bettina Schindler

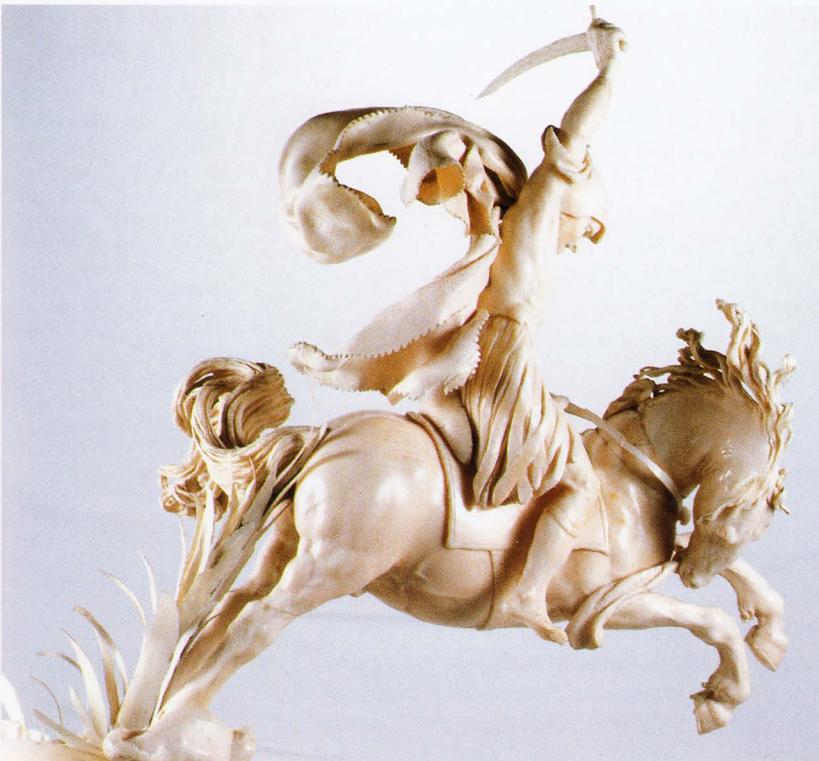
Fig. 3 - Cavaliere e cavallo, dopo il restauro.

Il cavallo ed il cavaliere (fig. 3) sono stati conservati eccellentemente: si nota solamente una piccola lacuna nella criniera del cavallo.

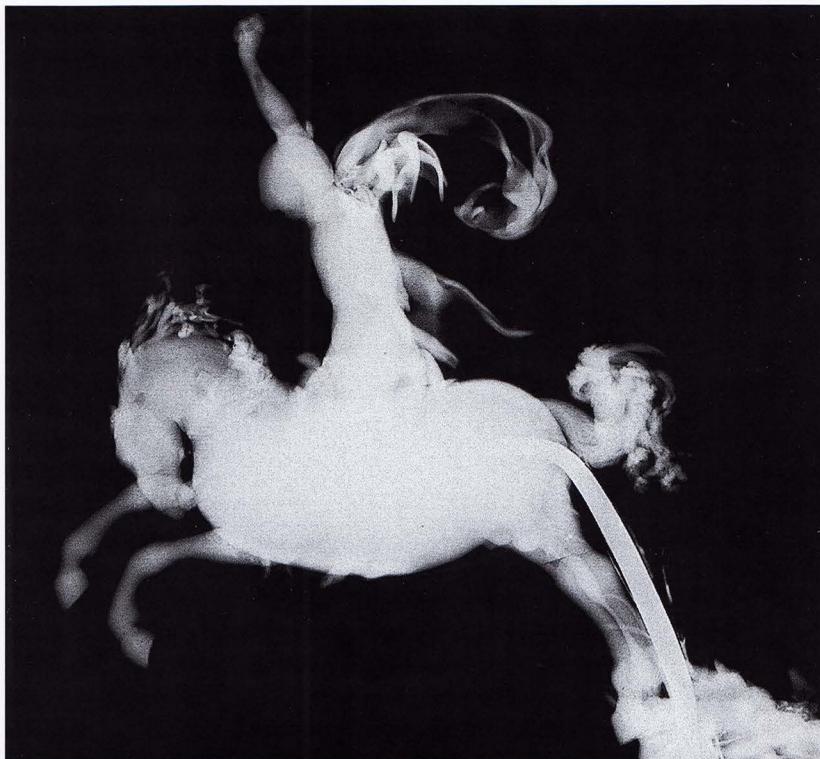
Fig. 4 - Radiografia della parte superiore della scultura.

Le ricerche preliminari, che hanno previsto anche la radiografia (fig. 4), dovevano servire in primo luogo per comprendere quest'opera superba nella fase progettuale del restauro; in seguito per sapere come migliorarne la situazione ed infine per determinare nuove soluzioni metodologiche eventualmente applicabili nei futuri restauri su altre opere dello stesso genere.

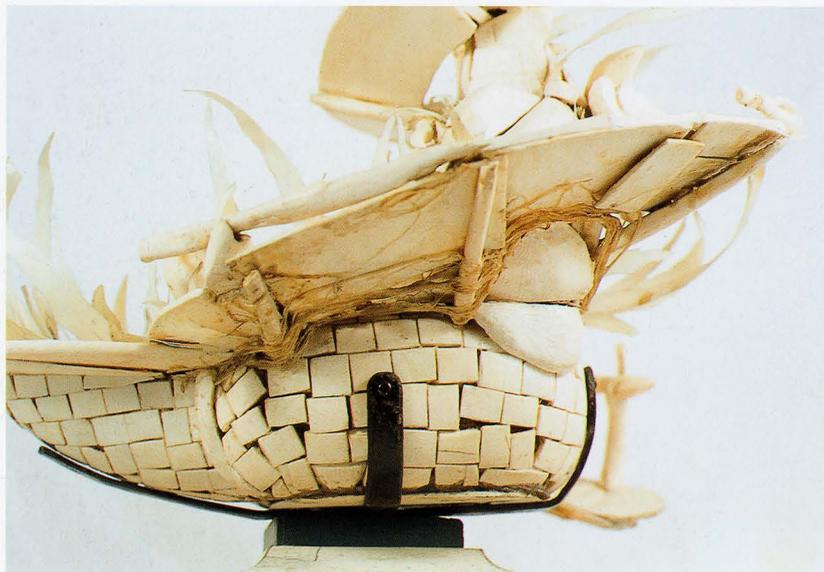
- dall'utilizzo di filamenti vegetali (stoppa) (fig. 5) per far aderire le lastre d'avorio che formano il sentiero alla struttura centrale, che in realtà non aumentano la tenuta e sono deturpanti alla vista;
- dalla scelta di un collante poco idoneo (colla animale) perché troppo forte e dall'applicazione troppo abbondante di esso (fig. 6);
- dal modo di incollare grossolanamente i componenti tridimensionali creando così distacchi dal supporto deturpanti e rendendo questi incollaggi visibili;
- dal fatto di non aver incollato la scheggia d'avorio appartenente alla parte sottostante agli zoccoli al suo posto originale, ma in modo casuale;

Fig. 5 - Particolare sotto il sentiero, si riconoscono i filamenti vegetali dell'intervento di restauro precedente.

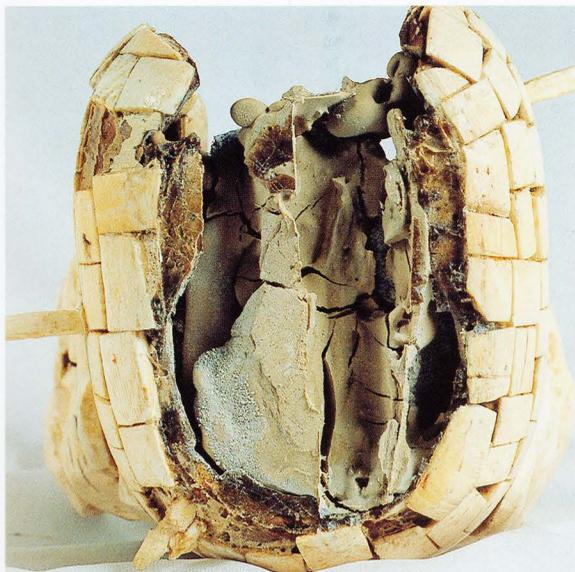
- dal fatto di non rispettare gli inviti originali di connettitura o d'appoggio e di utilizzare materiali deteriorabili nelle strutture: l'utilizzo del gesso per riempire il "corpo navale" (fig. 7) si è rivelato non positivo dato che il gesso si sfarina;
- dal fatto di aver utilizzato una vecchia lima da ferro (fig. 8) come perno per reggere il cavallo anziché aver prodotto un perno apposito;
- dal fatto di aver accettato il supporto (forse ottocentesco) di ferro (fig. 9); forse il restauratore aveva trovato ancora i vecchi perni le cui tracce sono visibili nelle radiografie (fig. 10), ma non ha cercato di conservarne niente (forse non era possibile...?).

Fig. 7 - "Corpo navale", da sotto durante lo smontaggio.

Al momento dello smontaggio della struttura in ferro alla base del "corpo navale" e delle lastre coprenti del fondo si è potuto vedere di che materiali era riempito questa parte: colate di gesso e colla trovata dovunque nella scultura, usata durante l'ultimo restauro (fig. 7).

Il gesso, molto friabile, non era stato usato con precisione perché in alcuni punti non permetteva alcuna adesione con i lati o con il fondo. Le colate di colla sulla superficie di gesso erano in parte cretate e in parte intatte, e comunque appoggiate sul gesso ormai sfarinato. Per fissare la superficie, una buona soluzione sembrava l'applicazione di colla di coniglio.

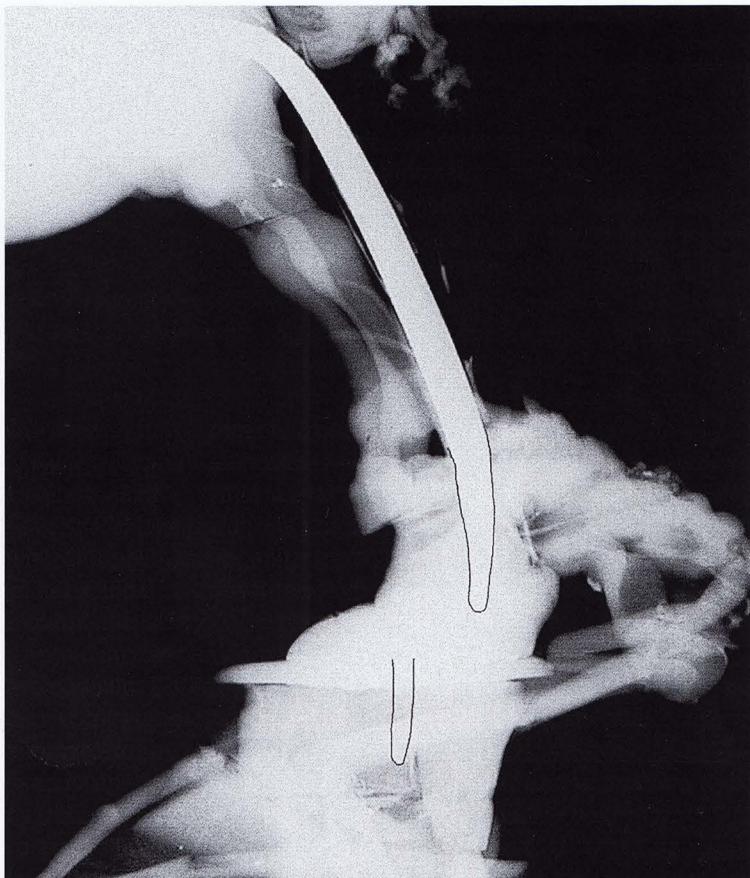
Fig. 8 - Radiografia: dettaglio del perno metallico a sostegno del cavaliere.

Dal perno che regge il cavallo sono state staccate anche le foglie e in questo modo si è potuto verificare la reale costituzione del perno stesso in una lima da ferro. Dato che era possibile staccarla dal corpo del cavallo, questa "lima" è stata levigata sulla mola per somigliare più ad un perno. Prima di incollare nuovamente le

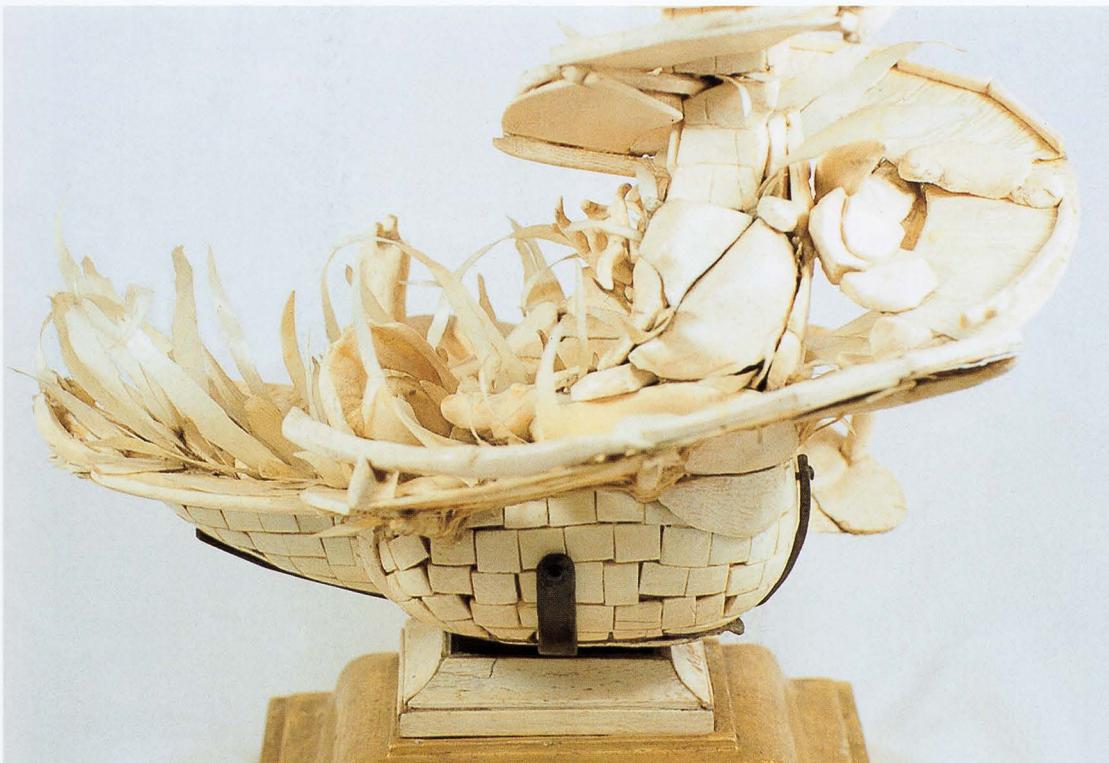
Fig. 9 - Particolare della parte inferiore del "corpo navale" con la struttura di ferro tinteggiata di nero, intervento precedente.

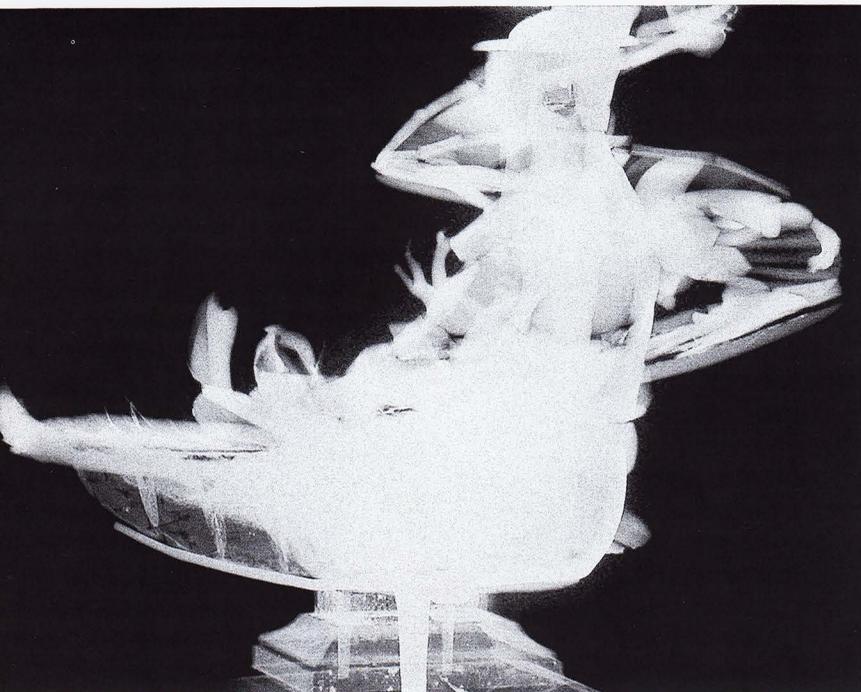
Fig. 10 - Radiografia della parte inferiore.

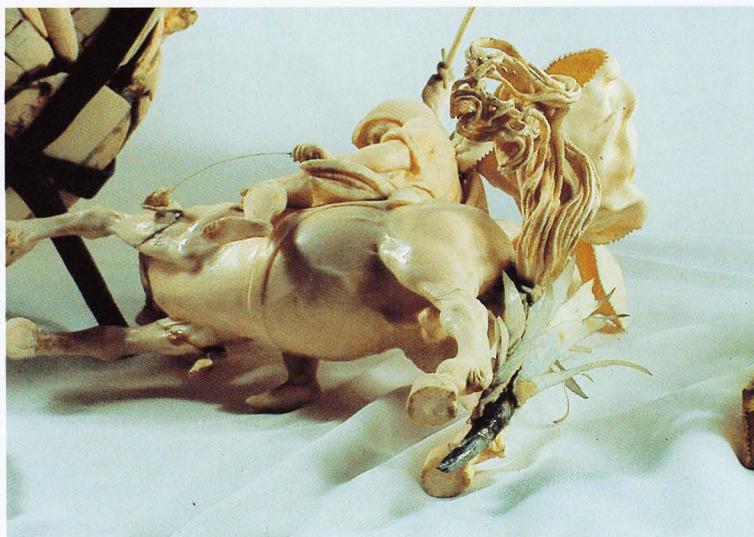
Fig. 11 - Stacco del cavaliere e del cavallo dalla sommità del sentiero; fra gli zoccoli il perno metallico coperto di foglie d'avorio.

Il cavaliere ed il cavallo sono stati staccati per primi dalla base (fig. 11), in seguito il cavaliere è stato staccato dal cavallo; la pulitura di entrambi ha avuto un esito soddisfacente e si era subito evidenziata la necessità di questa operazione. È stata eseguita con l'ausilio di batuffoli di cotone e pennellini con setole rigide, lievemente inumiditi con acqua demineralizzata.

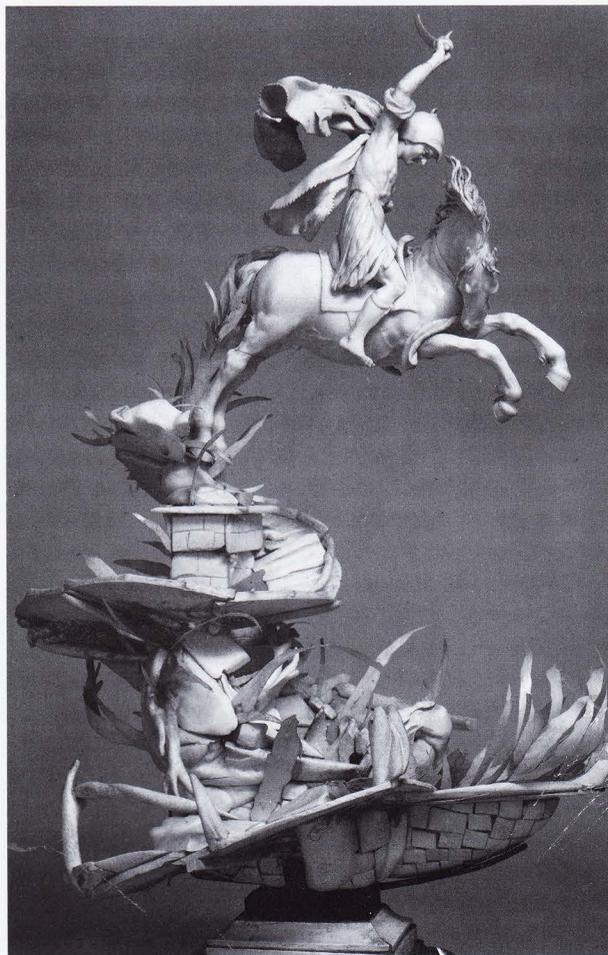
Fig. 12 - Fotografia dell'archivio del Museo degli Argenti in cui si vede la spada incollata in un'altra posizione.

Un punto debole si presentava nella spada, la cui lama era già caduta altre volte, come si può vedere dalle due foto in bianco e nero in possesso del Museo degli Argenti (fig. 12); si noti una diversa posizione della spada dopo vari incollaggi. La coccia è forata per avere spazio per un

perno, e la spada è abbastanza allungata a mo' di perno per essere appoggiata nel foro della coccia. Mancando un perno resistente – quello trovato era di legno tenero – ne è stato fatto uno nuovo in avorio per dare più resistenza alla struttura. È stato incollato con K60, la spada invece è stata incollata con la colla cianoacrilica,<sup>3</sup> visto che lo spazio e la lunghezza del perno erano scarsi.

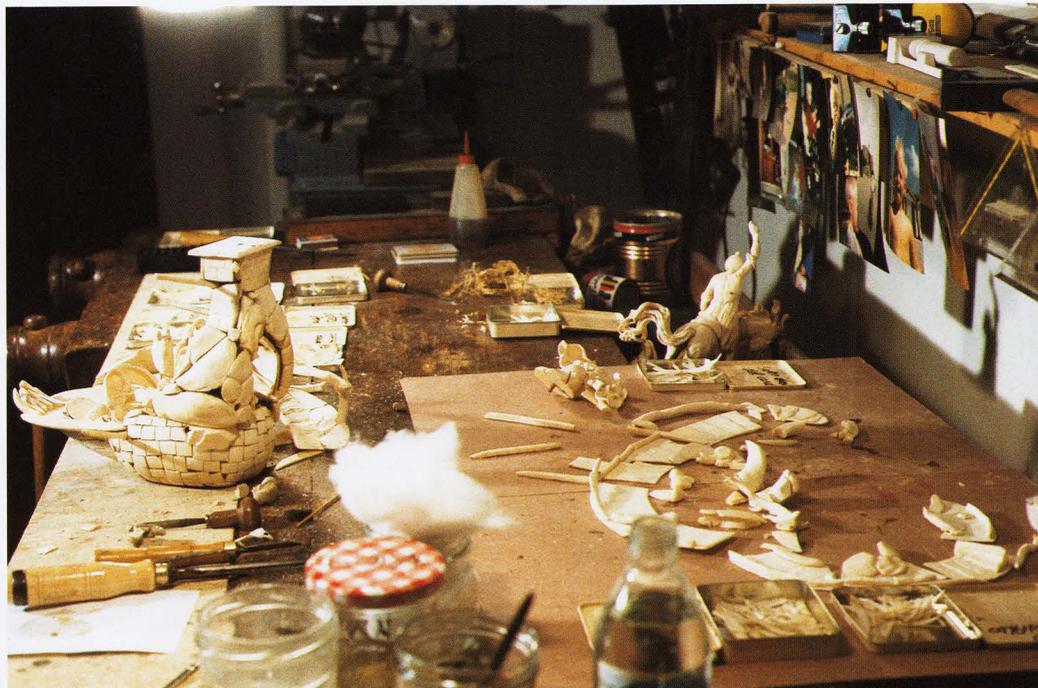
Fig. 13 - Piano di lavoro durante lo smontaggio completo della parte centrale dell'opera.

Lo smontaggio della struttura sottostante è stato eseguito gradualmente (fig. 13), pezzo per pezzo, numerando in successione al fine di una corretta ricomposizione.

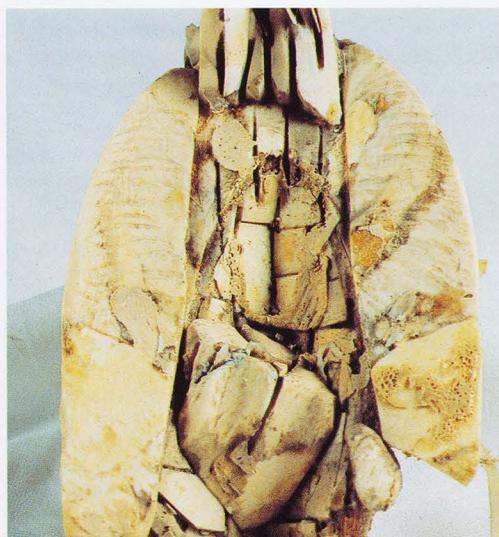
Fig. 14 - "Corpo navale" prima della rimozione e pulitura da polveri e colle.

senti due tipi di colla: colla animale (di cartilagine) e una colla difficilmente identificabile, forse sintetica, idrosolubile. Sono state staccate e pulite anche tutte le foglie: poiché erano incollate grossolanamente con colle forti, questa è stata la fase più delicata, vista la loro sottigliezza (figg. 14 e 15).

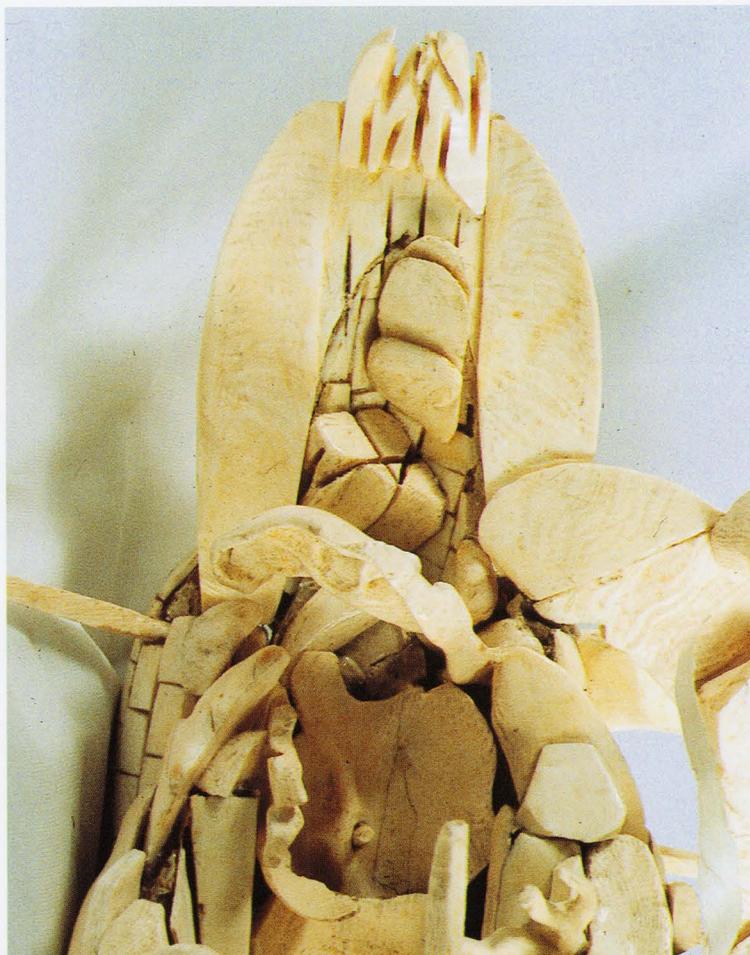
Fig. 15 - "Corpo navale" dopo la pulitura.

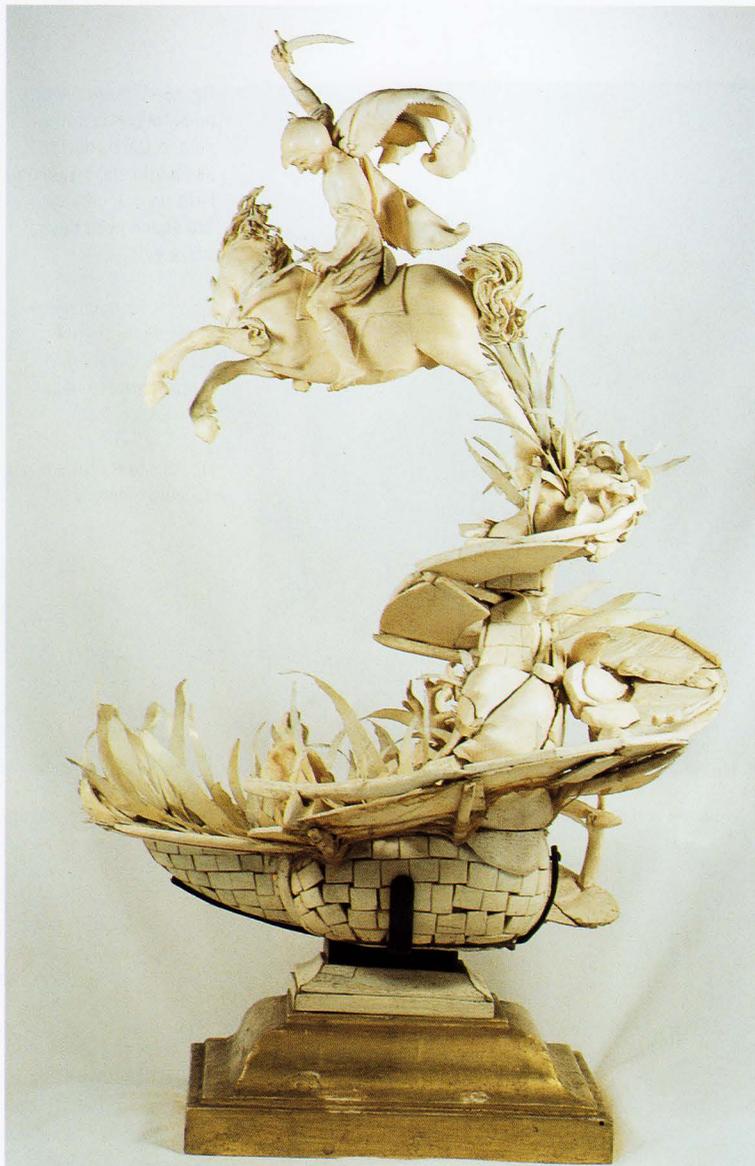
Fig. 16 - L'intera scultura prima del restauro: si nota lo stacco dovuto alle parti nere, create dal ferro tinto di nero e dall'ebano nella base intermedia.

Una volta incollate nuovamente le lastre sul fondo si doveva decidere come procedere con il supporto in ferro (fig. 16). La consultazione con la direttrice dei lavori, nonché vicedirettrice del

Museo degli Argenti, Ornella Casazza, insieme alla direttrice del Museo, Marilena Mosco, ha portato alla seguente soluzione: mantenere il perno di ferro e la base aggiunta liscia di ebano come reperti della storia dell'opera, ma conferendo loro un colore simile all'avorio o rivestendoli d'avorio. È stato quindi scelto il colore avorio per tinggiare il ferro,<sup>5</sup> mentre la base intermedia, che era rivestita con ebano, è stata impiallacciata con avorio nuovo (tasti di pianoforte-materiale di recupero; fig. 17). Con questa scelta operativa si è mantenuta la solidità di questo tipo di montaggio, oltre a migliorare l'aspetto estetico dell'opera.

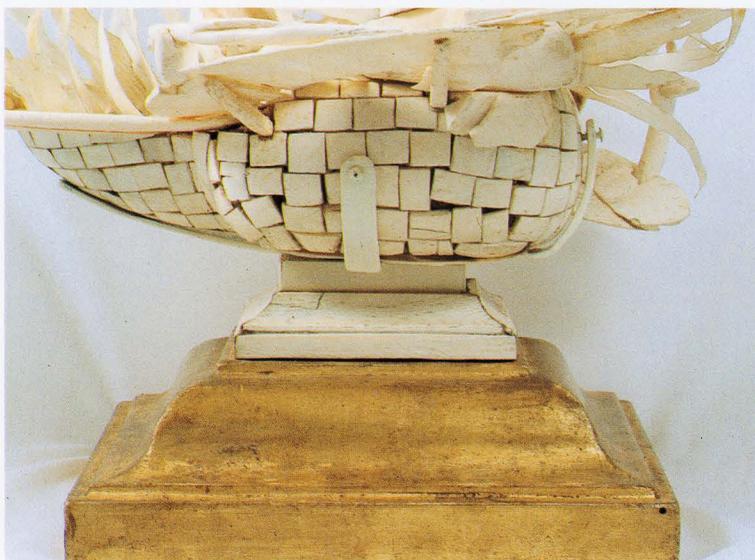
Fig. 17 - Parte inferiore: la soluzione cromatica ha risolto la questione estetica mantenendo la stabilità tecnica.
