I COLORI DEL RESTAURO

ATTI DEL PRIMO CONVEGNO DI STUDI

Atti del 1° Convegno di Studi 18-19 ottobre 2021

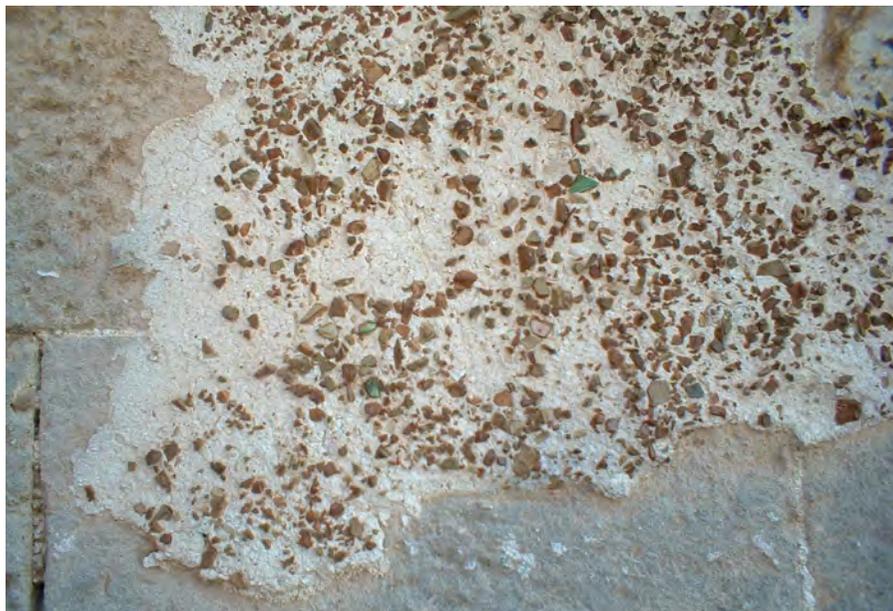
Fig. 2 - Le materie prime: cocci pestati; grassello di calce, vetri frantumati. Cazzafitta superstita sulla superficie muraria di estradosso della Collegiata di Manduria (Taranto, sec. XII-XVII).

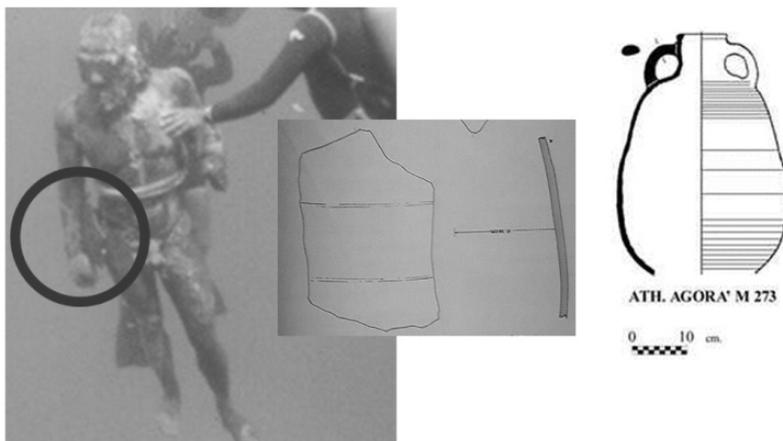
A fragment of late roman amphora Athenian Agorà M 273 had been inserted between the right hand and the thigh of the Bronze A, to avoid breakage of the statue.

Fig. 3 - Frammento di anfora tardoantica posto intenzionalmente tra polso destro e coscia destra del Bronzo A.

Assenti da Argo, i Bronzi sono, però, presenti a Roma, come prova la loro menzione da parte di Taziano (che vide nell'Urbe anche un'altra illustre opera in bronzo di Pitagora di Reggio, ovvero l'*Europa sul toro*). Tale attestazione è un tassello importante per comprendere la storia dei viaggi dei Bronzi di Riace, che furono, quindi, realizzati ad Argo, per poi essere trafugati dai Romani e, dopo un completo restauro, essere esposti a Roma per qualche secolo. La storia dei Bronzi si completa agli inizi del IV secolo, come dimostra una parete di anfora tardoantica *Athenian Agora 273* incastrata appositamente tra il polso destro e l'anca del Bronzo A, per evitare una rottura del braccio durante le operazioni di trasporto (Fig. 3).

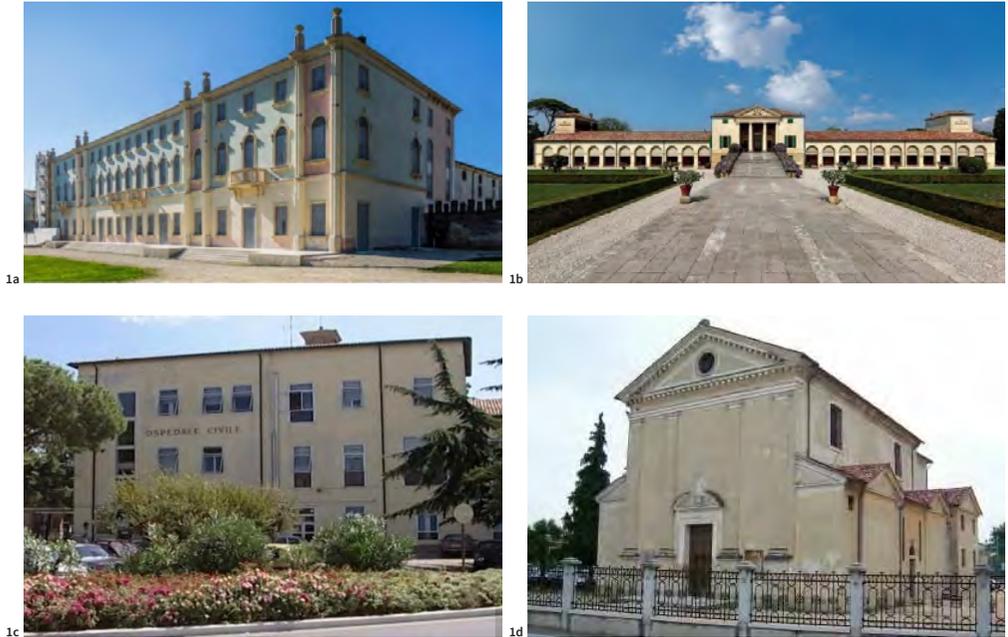
Fig. 1 - Esempi di edifici casi studio: 1a, 1b villa; 1c ospedale; 1d chiesa.

Gli edifici oggetto di studio, tutti in muratura, sono stati selezionati all'interno del vasto insieme di fabbricati sui quali è già stata applicata la tecnologia CNT® da oltre due anni, tempo ritenuto utile alla completa asciugatura della muratura. Gli edifici si differenziano sia per tipi murari (mattoni, tufo, pietra) che per tipologie edilizie (abitazioni comuni, ville, musei e chiese) (Tab. 1 e Fig. 1a-d).

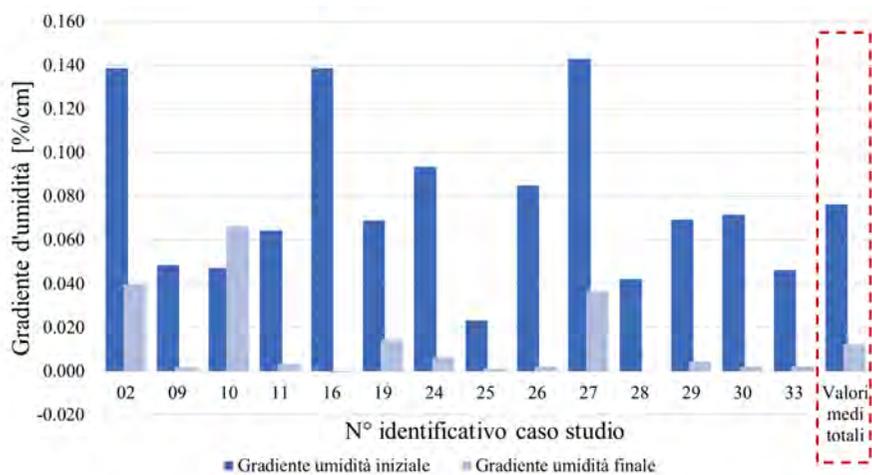
Fig. 8 - Gradiente di umidità valutato mediante prove ponderali pre- e post-intervento.

Per i casi studio in cui sono disponibili le prove ponderali (Tab. 1), si è ottenuta, mediamente (Fig. 8), una variazione di gradiente pre-intervento di circa 0.08% per cm fino a un valore post-intervento di 0.012% per cm (solo in un caso non si è ottenuta una significativa riduzione). Questa misura diretta del contenuto di umidità dimostra un'effettiva diminuzione dell'umidità di risalita, dovuta all'applicazione della tecnologia di deumidificazione muraria installata negli edifici oggetto di studio.

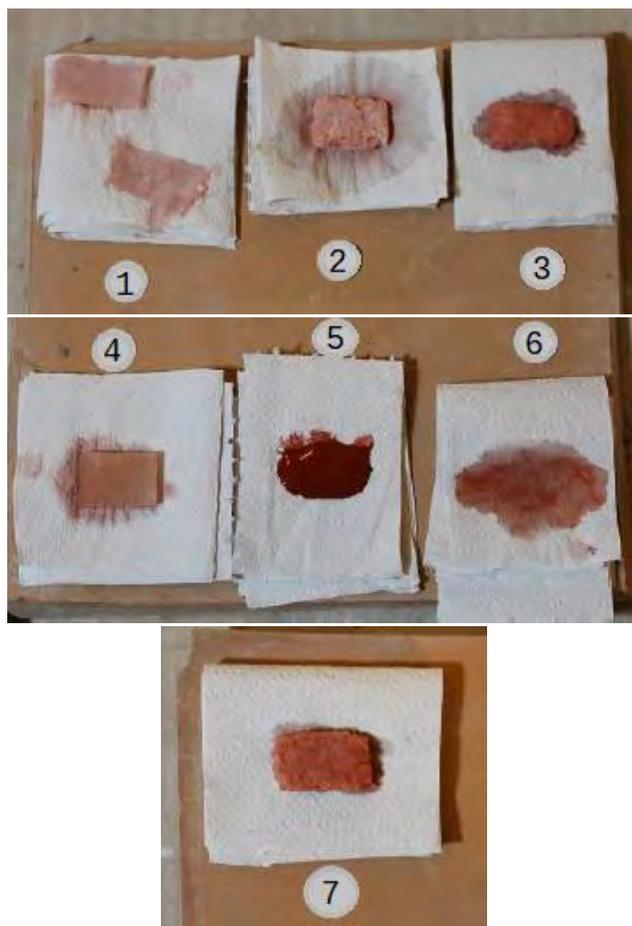
Fig. 2 - Compresse per impacchi imbevute di acqua tinta in acquerello: 1) in basso n.1, in alto n.7 fogli sovrapposti di carta giapponese; 2) polpa di cellulosa Arbocel; 3) $\frac{1}{2}$ polpa di cellulosa Arbocel + $\frac{1}{2}$ Tylose MH2000K al 50%; 4) Agar agar al 50%; 5) Tylose MH2000K al 50%; 6) carbossimetilcellulosa al 5%; 7) $\frac{1}{2}$ polpa di cellulosa Arbocel + $\frac{1}{2}$ carbossimetilcellulosa al 5%. A parità di tempo di applicazione, si è valutata la capacità di ritenzione del liquido attraverso gli strati di carta assorbente sottostanti.

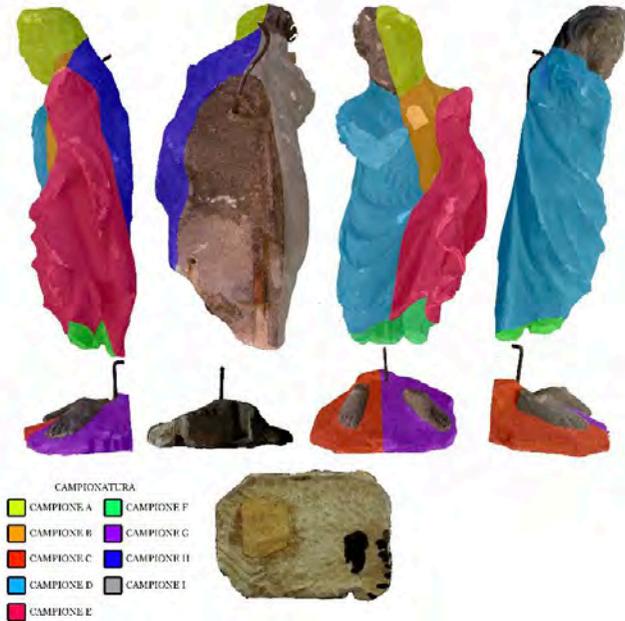
Fig. 4 - Settori di campionatura dei depositi superficiali incoerenti.

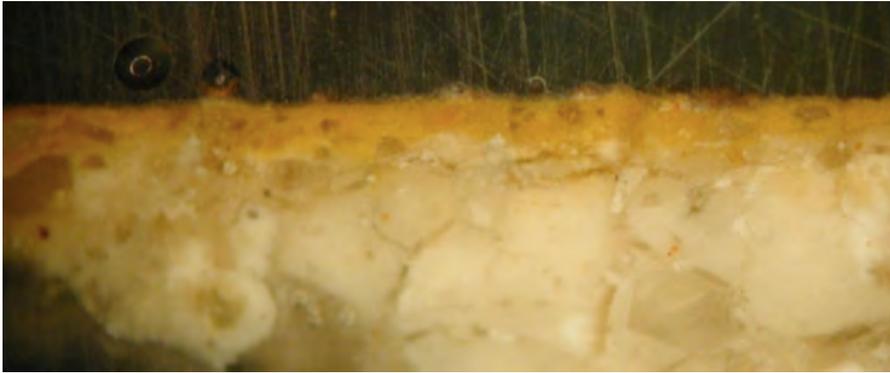
Fig. 4 - Foto al microscopio ottico. Sezione stratigrafica del campione di ocre gialla proveniente dal frammento della Madonna Regina con Bambino.

scopo protettivo (Fig. 4) e in particolare, sul frammento del *Quinto Santo*, ha confermato la sequenza stratigrafica “intonaco-strato pittorico-incrostazione calcarea”. La natura dell’incrostazione è stata identificata dalla diffrattometria a raggi x, che ci ha guidati verso i metodi di pulitura più adeguati per la rimozione di questo tipo di deposito.

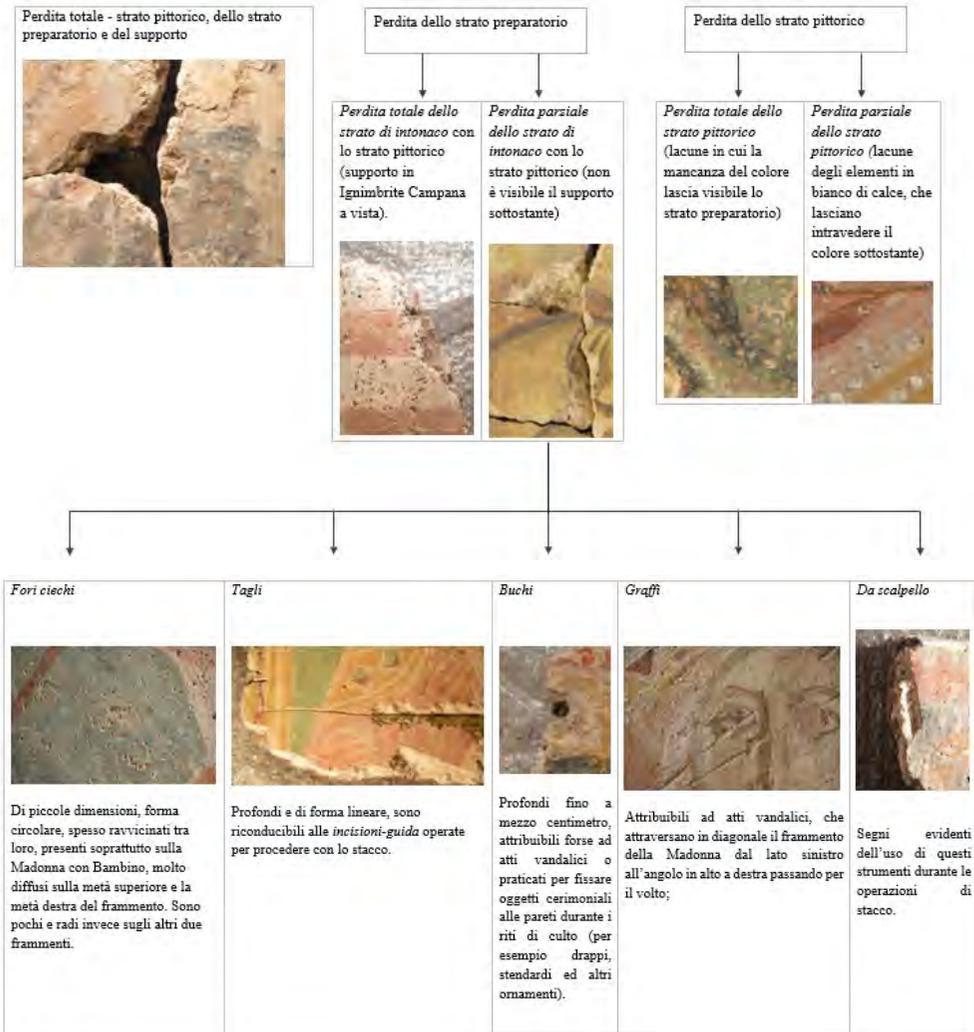
Fig. 5 - Le lacune sono state distinte in tre macro-gruppi a seconda del numero di strati che esse coinvolgono. È stato necessario operare un'ulteriore suddivisione per quanto riguarda le lacune parziali dello strato preparatorio, le quali sono state caratterizzate per forma, grandezza, profondità e/o per le cause che le hanno prodotte.

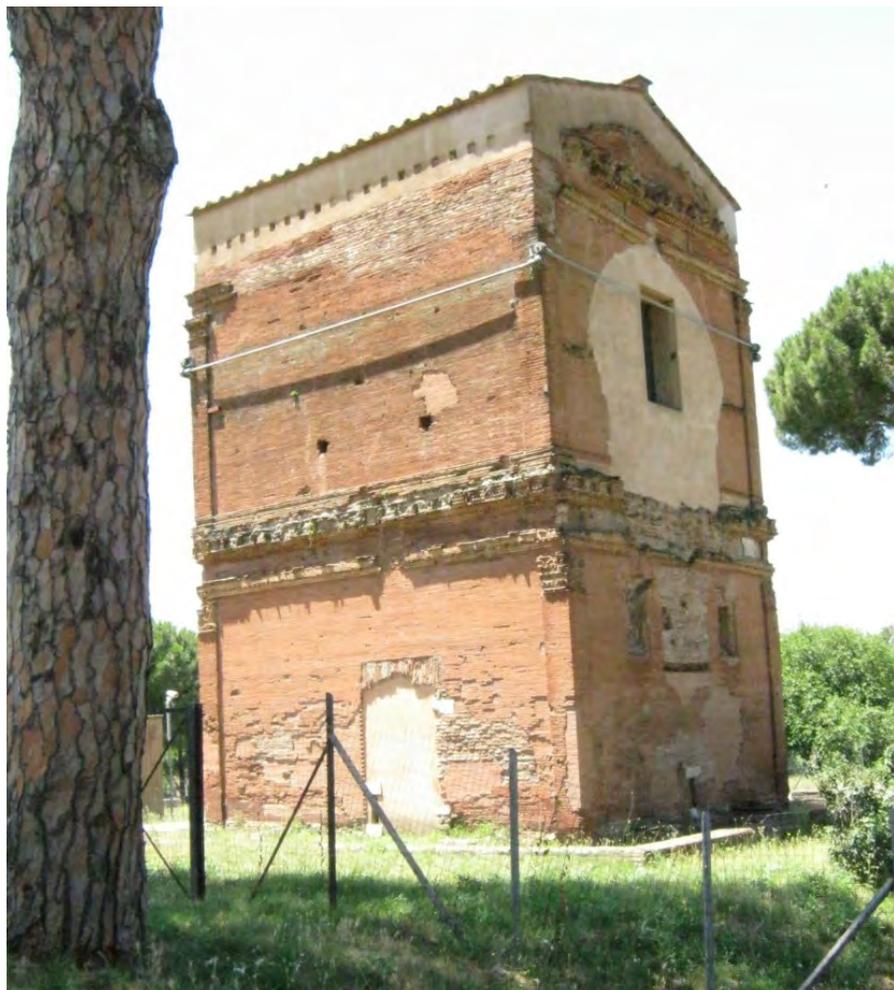
Fig. 8 - Tomba dei Corneli sul fronte della Via Latina: scialbature nelle integrazioni della cortina.

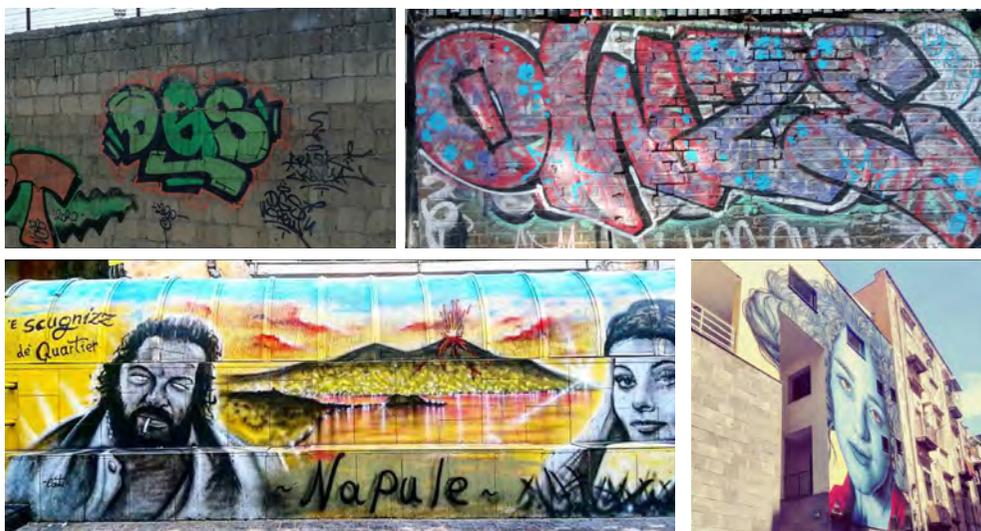
Fig. 1 - Esempi di graffiti vandalici su tufo (nella tratta ferroviaria tra Napoli Centro e San Giovanni Barra, foto scattata da V. Roviello in data 22-09-21) e laterizi nel centro di Londra (foto scattata da E. Casafredda in data 24-09-21); sotto esempi di Street Art per la riqualificazione dei Quartieri Spagnoli a Napoli (fonte internet).

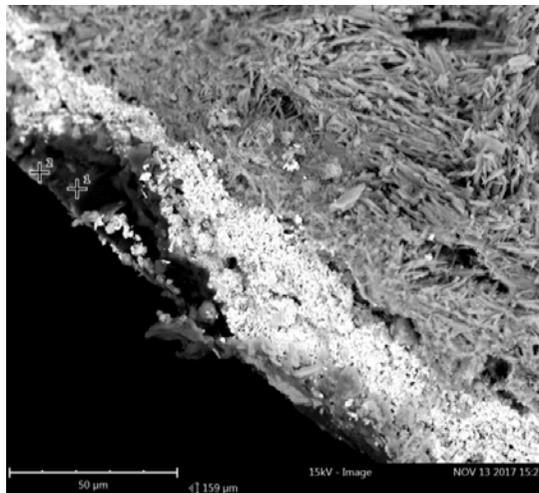
Fig. 4 - Immagine al SEM di una sezione verticale del coperchio con evidenziati i punti di analisi in corrispondenza del deposito coeso.

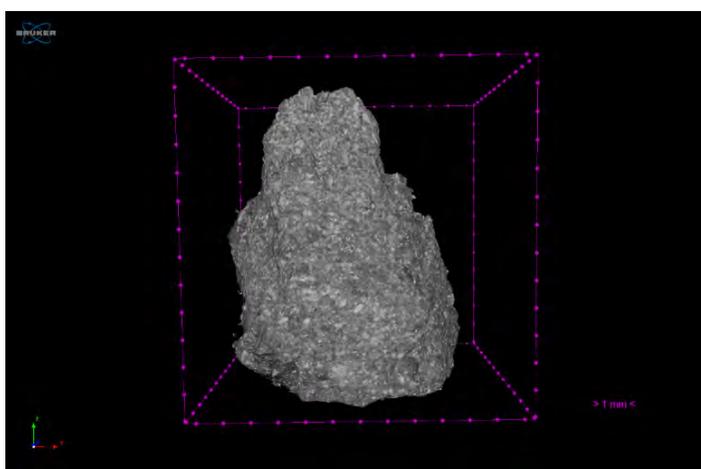
Fig. 5 - Ricostruzione 3D del campione ligneo.

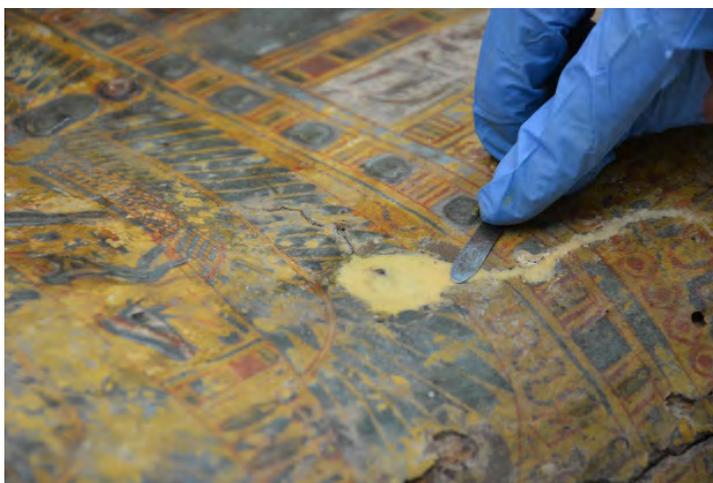
Fig. 10 - Durante la stuccatura di una mancanza.

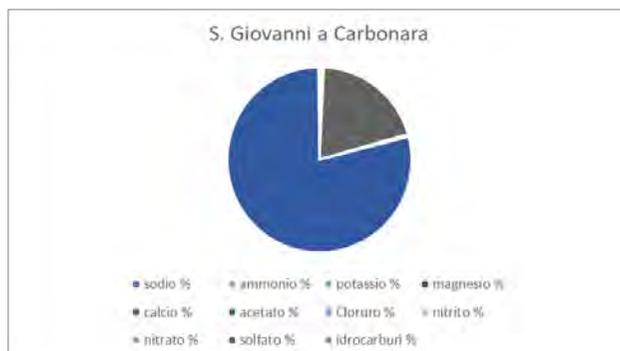
Fig. 5 - Composizione dei campioni prelevati dal portale della Chiesa di San Giovanni a Carbonara.

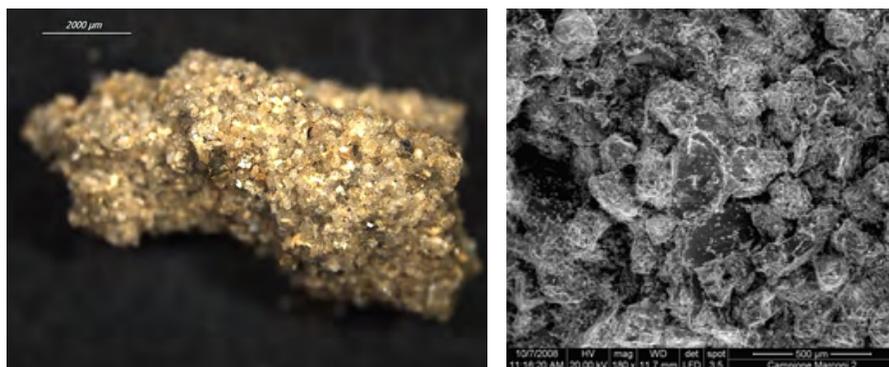
Fig. 2 - Stereomicroscopic image (left) and SEM analysis (right) of the sandstone sample n. 2 taken from the ornaments of the Orsi-Marconi building windows.

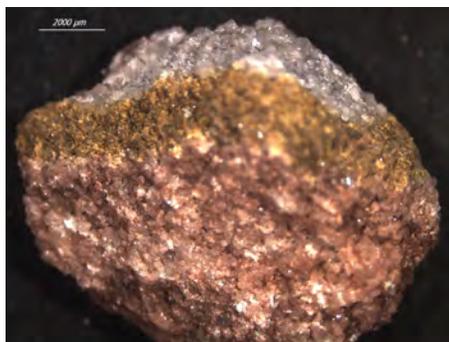
Fig. 5 - Stereomicroscopic image of a sample taken from Petra buildings.

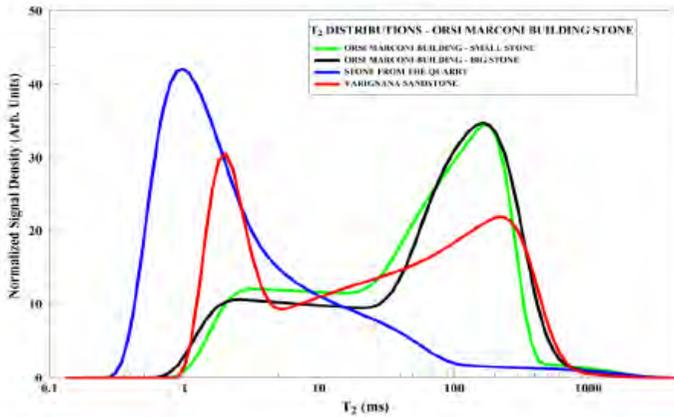
Fig. 9 - Distribution curves of the relaxation times, T_2 .

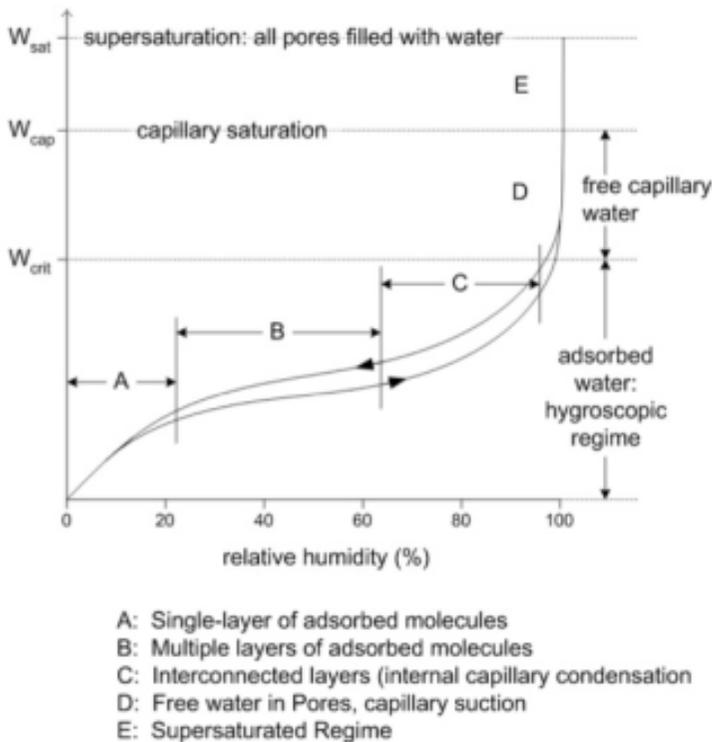
Fig. 10 - Diagram of the moisture storage function. The hysteresis between sorption and desorption is evident.

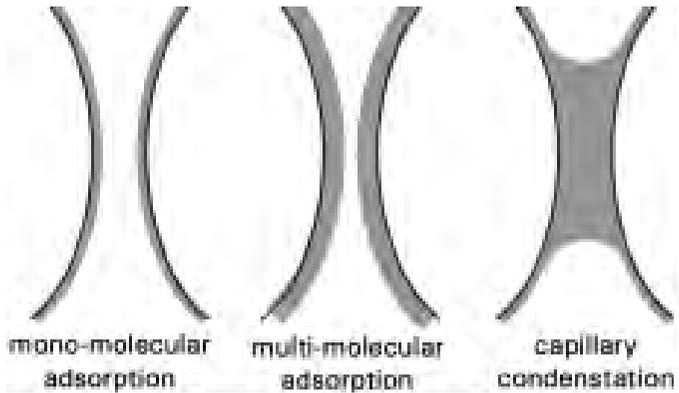
Fig. 11 - Molecular adsorption in the low moisture range and capillary condensation in the high r moisture range.

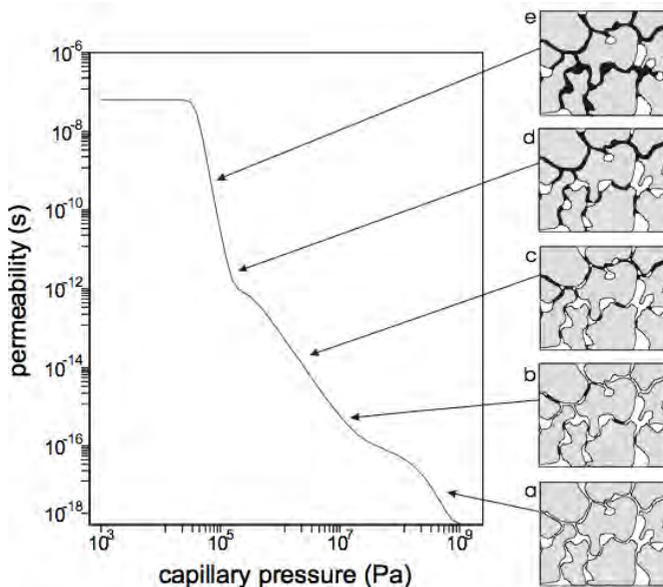
Fig. 11 - Moisture permeability as a function of capillary pressure and the corresponding filling of the pore space for a fictitious material.

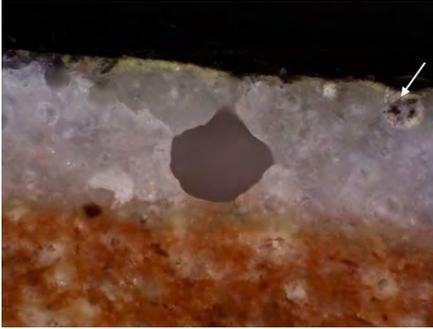
Fig. 12 - Bolla inglobata nello smalto stannifero bianco; nello strato vetroso fenomeni di frattura. Spessore dello smalto circa 600 micrometri. La freccia indica la presenza di depositi di natura amorfo-bitumosa.

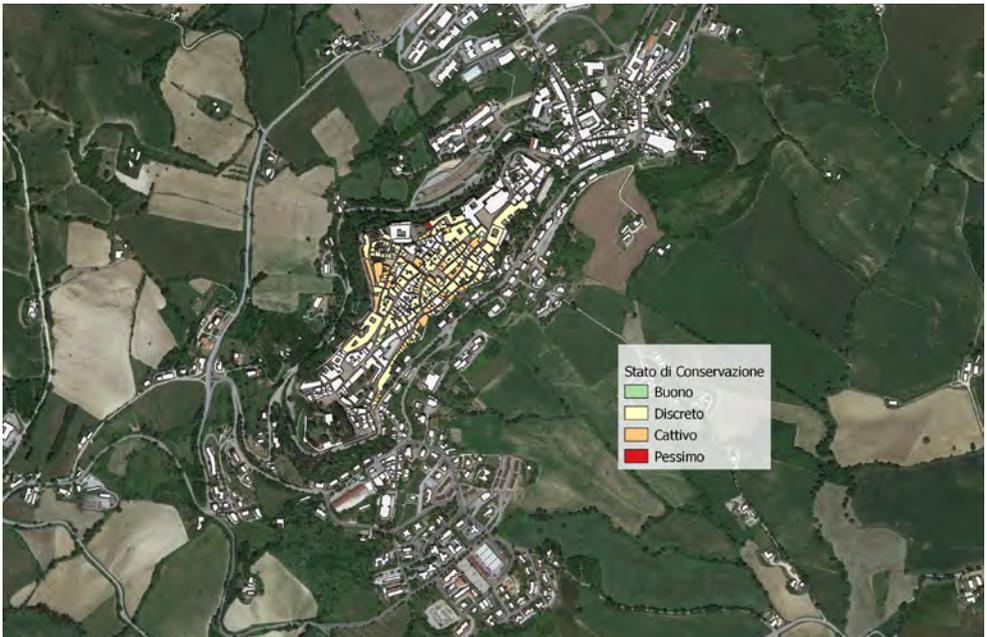
Fig. 3 - Stato di conservazione delle facciate del centro storico di Camerino (elaborazione QGIS).

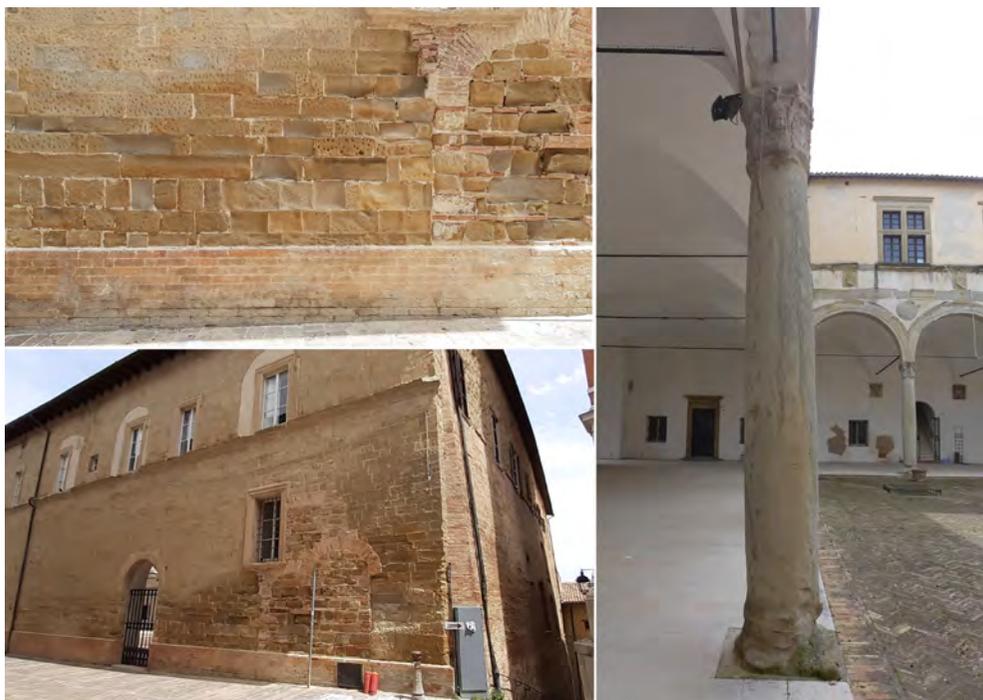
Fig. 4 - Alterazione dell'arenaria di Camerino nella facciata (sx) e nelle colonne (dx) del Palazzo Varano.

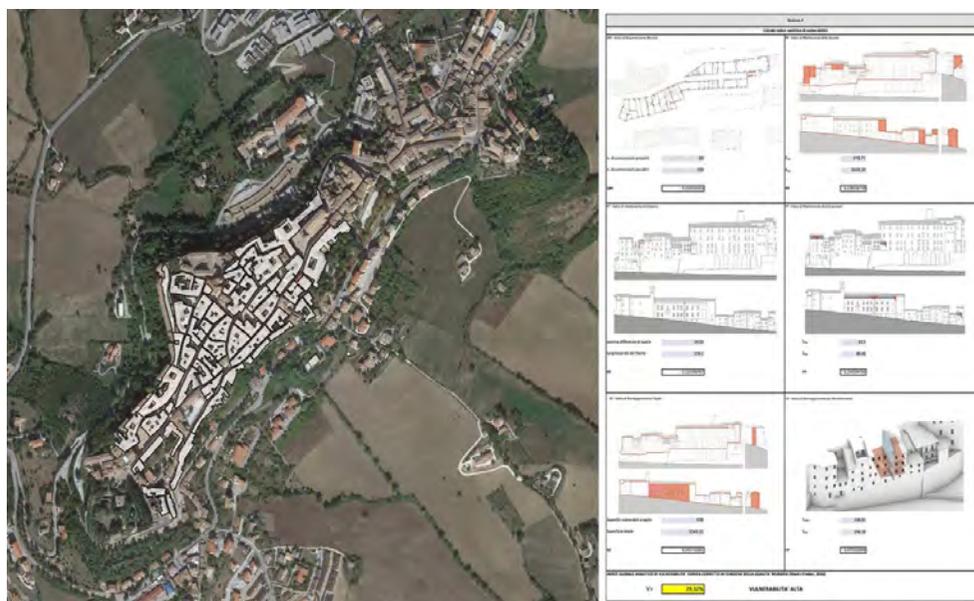
Fig. 5 - Individuazione dei sistemi in aggregato di Camerino (sx) (elaborazione QGis). Esempio di scheda di analisi degli aggregati (dx).

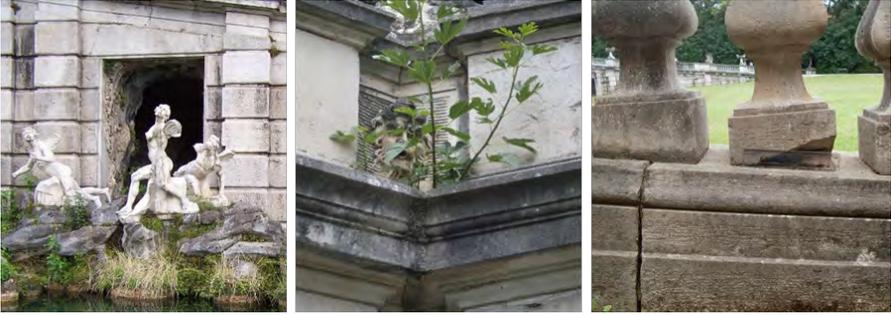
Fig. 5 - Forme di degrado.

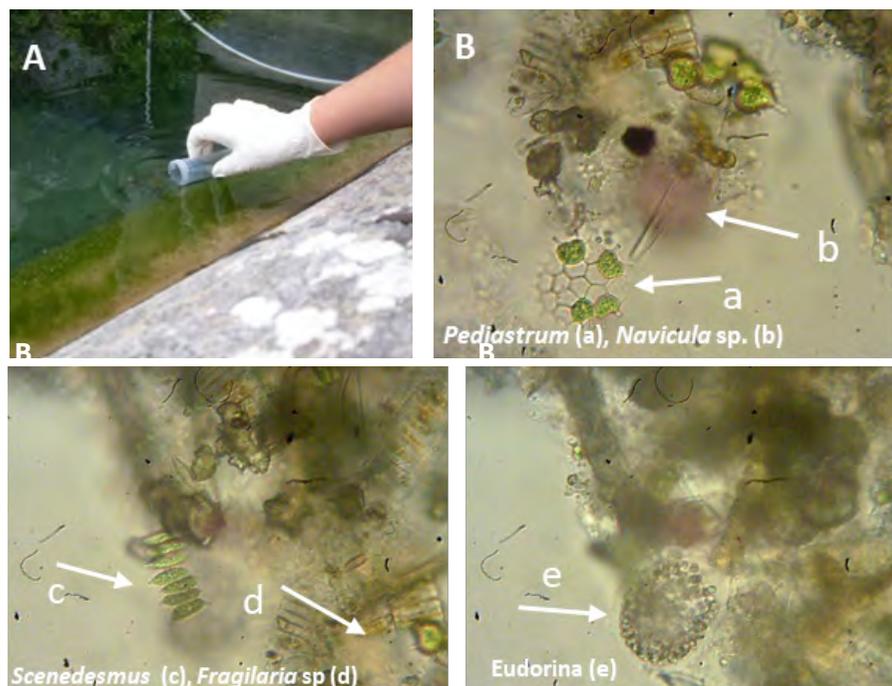
Fig. 9 - A. Prelievo di H₂O in falcon - B. Osservazioni al microscopio ottico 100x: *Pediastrum* (a), *Navicula* (b) *Scenedesmus* (c), *Fragilaria* (d), *Eudorina* (e).

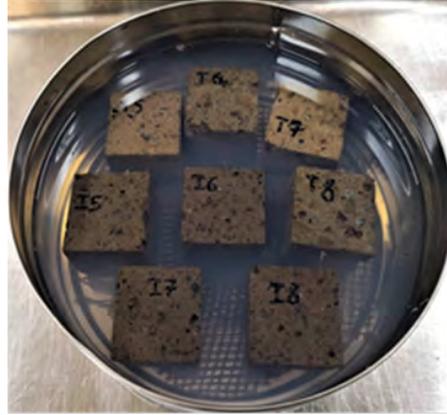
Fig. 1 - Campioni immersi nella soluzione consolidante.

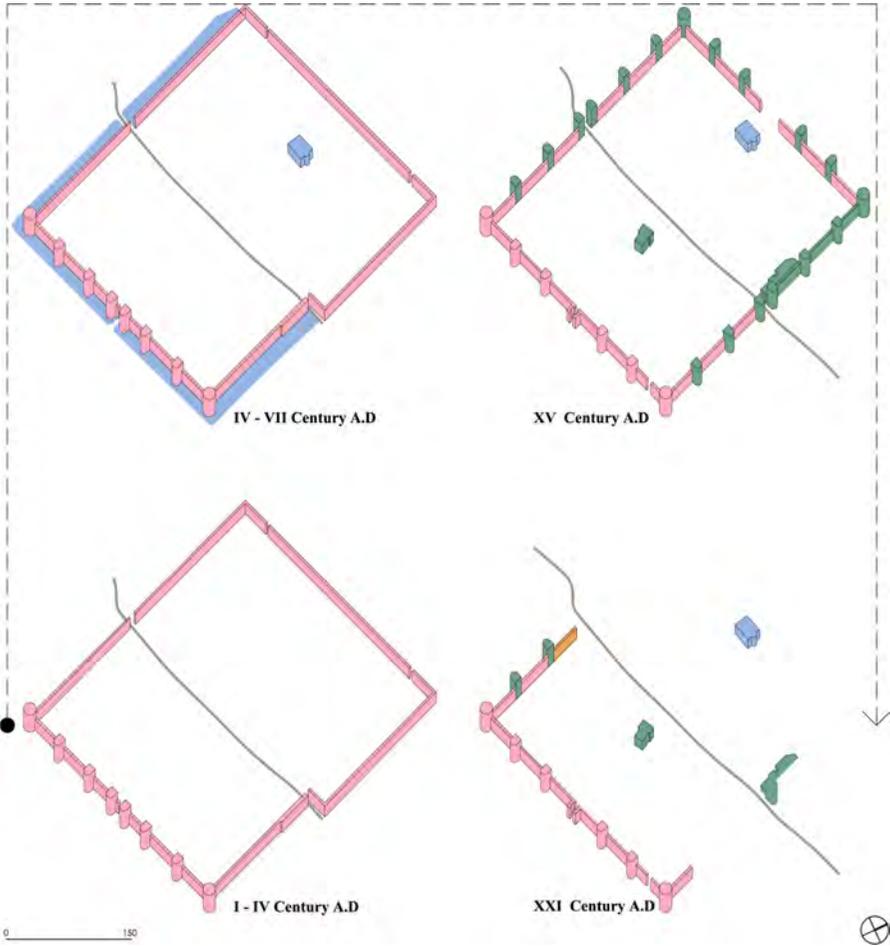
Fig. 3 - The Elbasan Fortress. Volume plan of the construction periods.

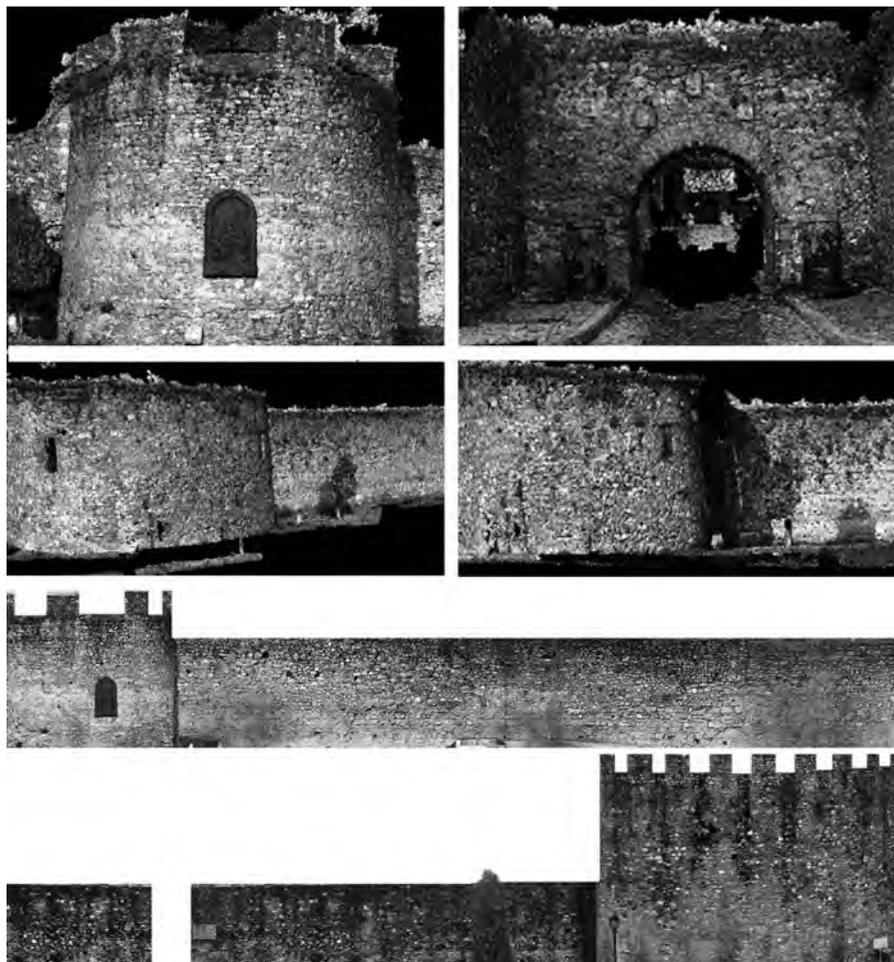
Fig. 4 - The Elbasan Fortress. Processing of point clouds and orthomosaics from photogrammetric survey.

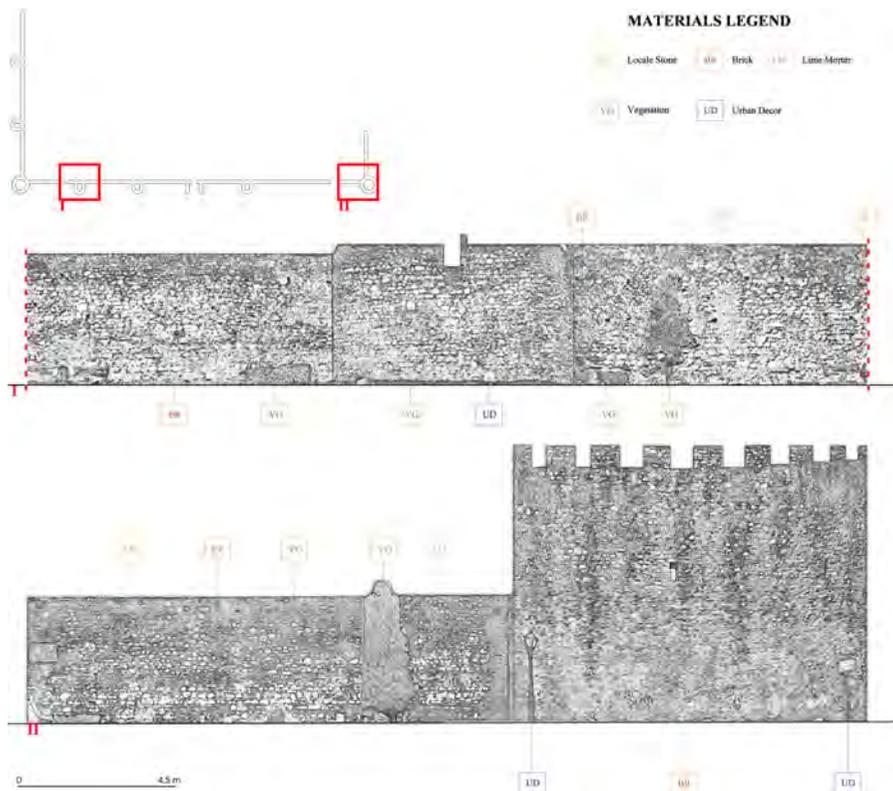
Fig. 5 - The Elbasan Fortress. Material survey of wall portions.

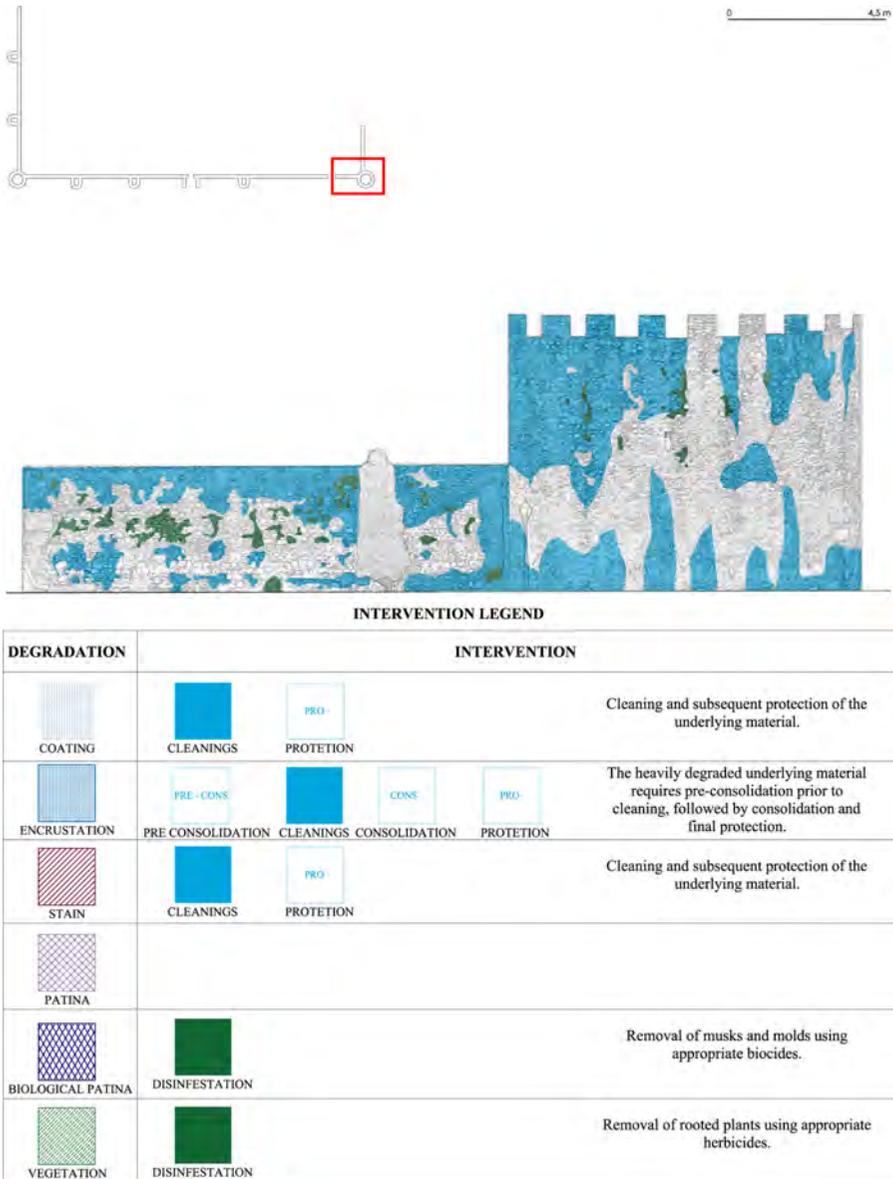
Fig. 7 - The Elbasan Fortress. Conservation of a portion of the walls.

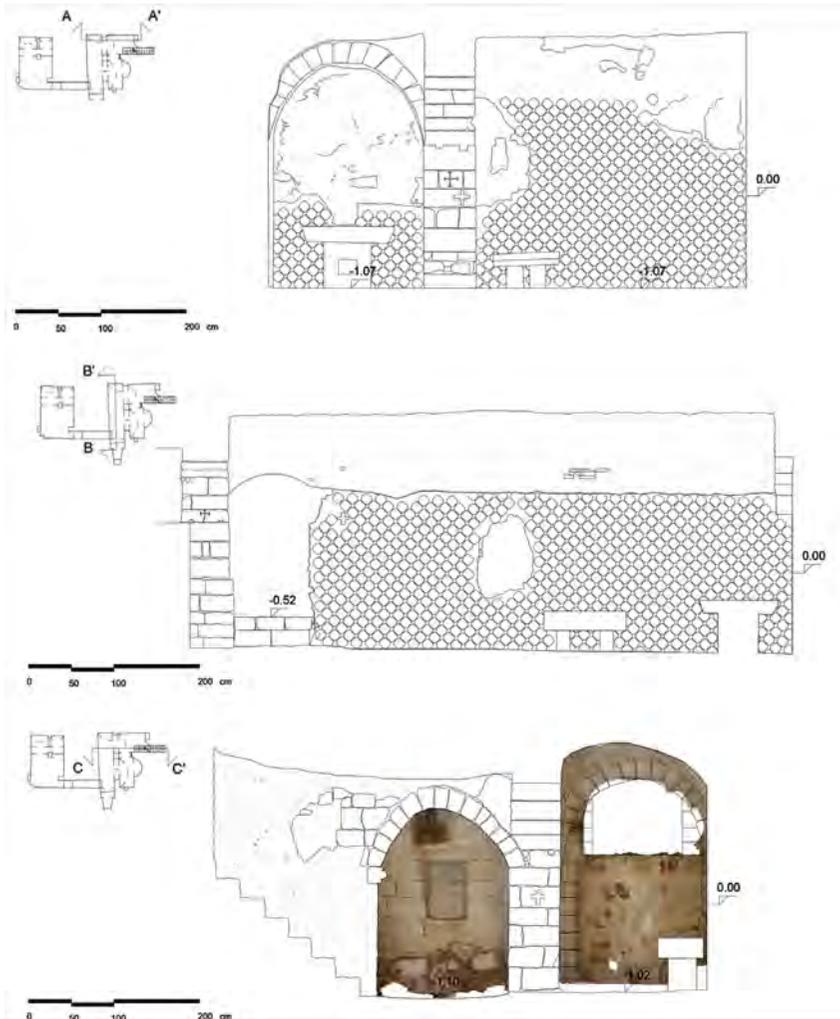
Fig. 8 - Rilievo morfo tipologico e costruttivo di alcune delle sezioni murarie della cripta.

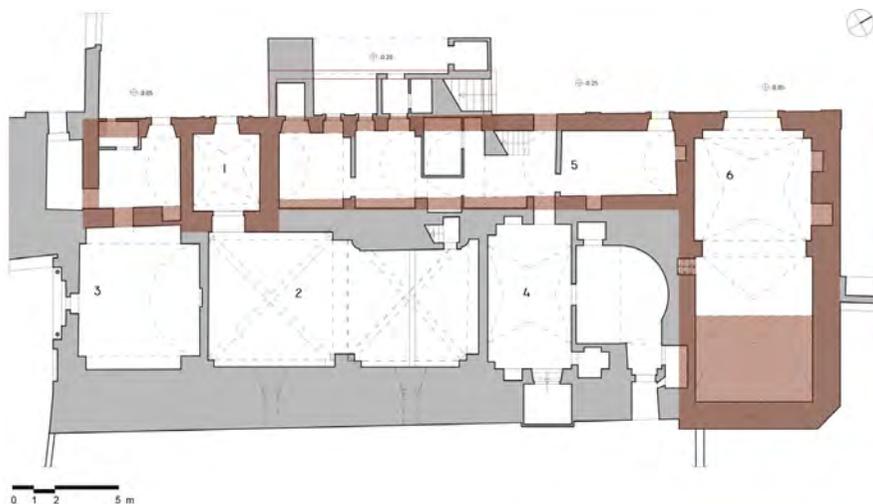
Fig. 9 - Piano terra del braccio della chiesa: 1 ingresso dal cortile; 2 campate superstiti della chiesa; 3 ambiente sostitutivo della prima campata della chiesa; 4 ambiente sostitutivo dell'ex presbiterio; 5 ringhiera di camere; 6 rimessa del Bali Francone.

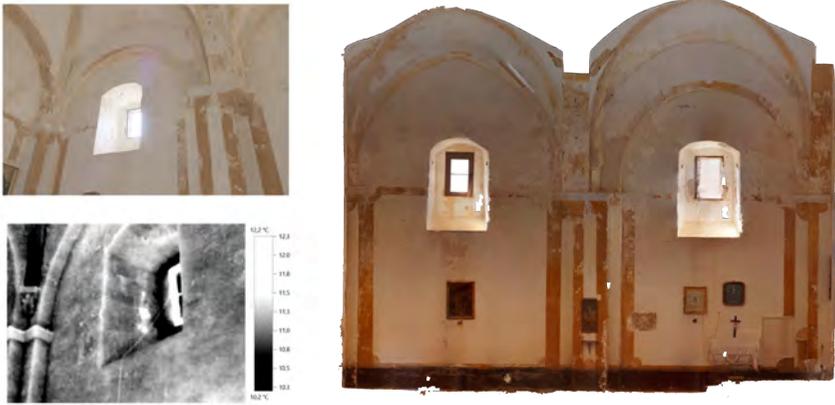
Fig. 10 - Ripresa nel visibile e termografia del tamponamento della finestra; rilievo 3D delle campate superstiti della chiesa con le differenti anomalie costruttive.

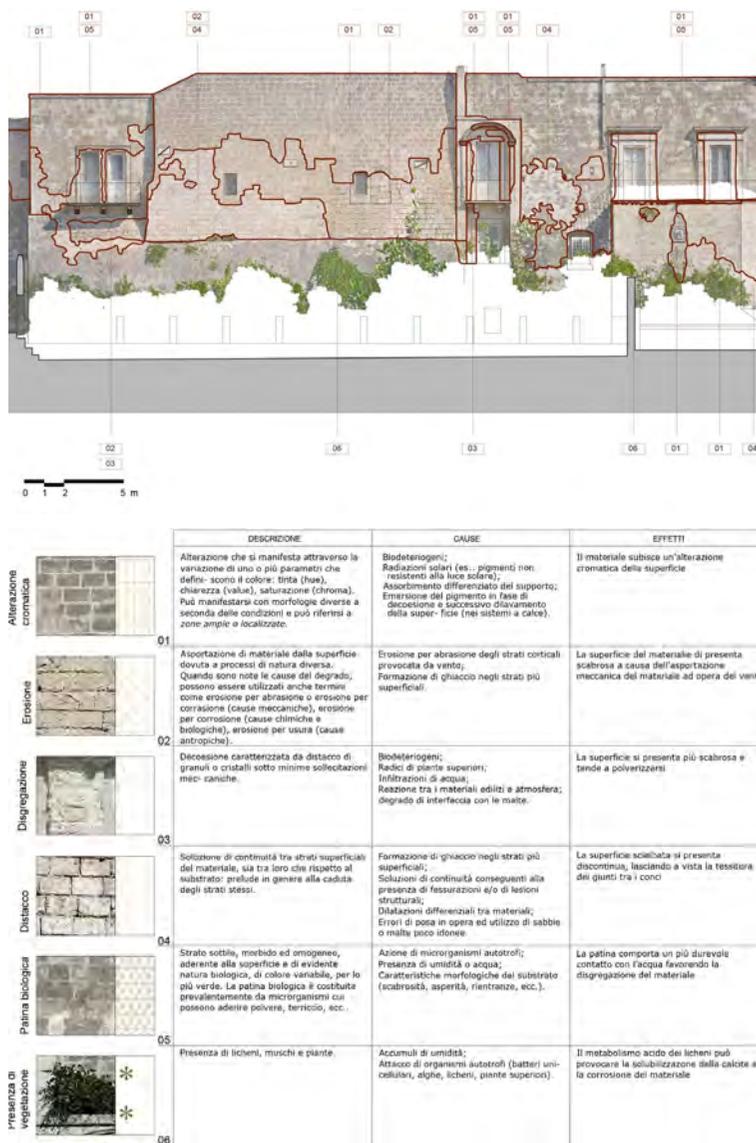
Fig. 13 - Chiesa di Santo Stefano, rilievo del degrado della facciata meridionale.
