L'analisi climatica: un contributo conoscitivo per la conservazione dei monumenti architettonici. Il caso della chiesa di San Gregorio a Bari

Torre pendente di Pisa: progetto e realizzazione del sistema di protezione dalle acque meteoriche e opere per la fruizione dell'interno

Bollettino ICR

Nuova serie · n. 30 · 2015

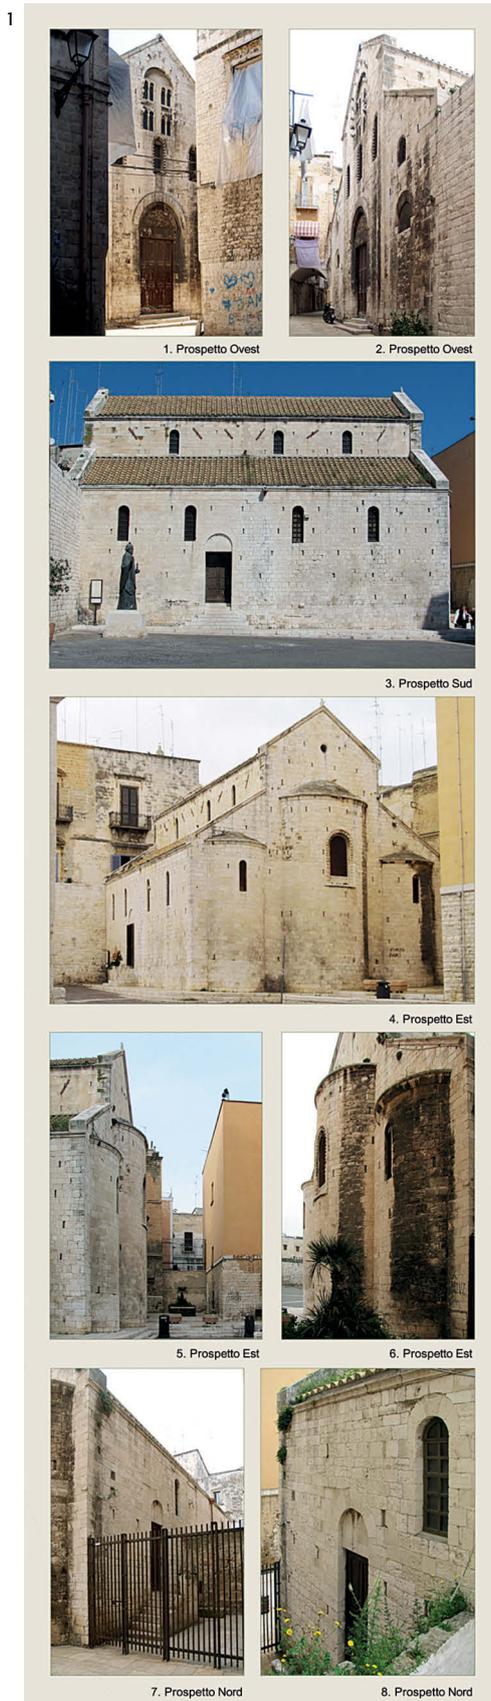
Fig. 1
Chiesa di San Gregorio.
Foto anno 2013.

La chiesa di San Gregorio (fig. 1) è ubicata nella penisola di Bari Vecchia (fig. 2), nel centro storico della città. A oggi il monumento si compone di un unico volume il quale definisce il limite nord-ovest del recinto della cosiddetta 'cittadella nicolaiana' (fig. 3), al cui centro trova spazio la mole della Basilica di San Nicola. La chiesa risulta pressoché isolata su tre lati, a eccezione di un piccolo tratto nell'angolo sud-ovest a cui si addossa la muratura del recinto della 'cittadella'. In corrispondenza dell'angolo nord-ovest, una volta a botte con soprastante terrazzo – di pertinenza di abitazioni private – si addossa al paramento murario esterno. Lungo il medesimo lato nord, un tratto di muratura – probabilmente facente parte del recinto che un tempo delimitava il giardino annesso alla chiesa – definisce l'antistante proprietà privata dall'unico, seppur esiguo, spazio esterno di pertinenza della chiesa.

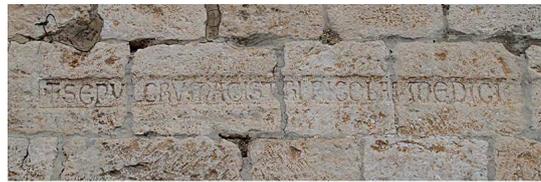
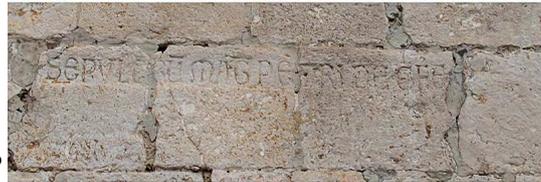
Fig. 5
Alcune delle iscrizioni funerarie sui prospetti ovest (5a), sud (5b), est (5c), nord (5d).
Foto anno 2013.

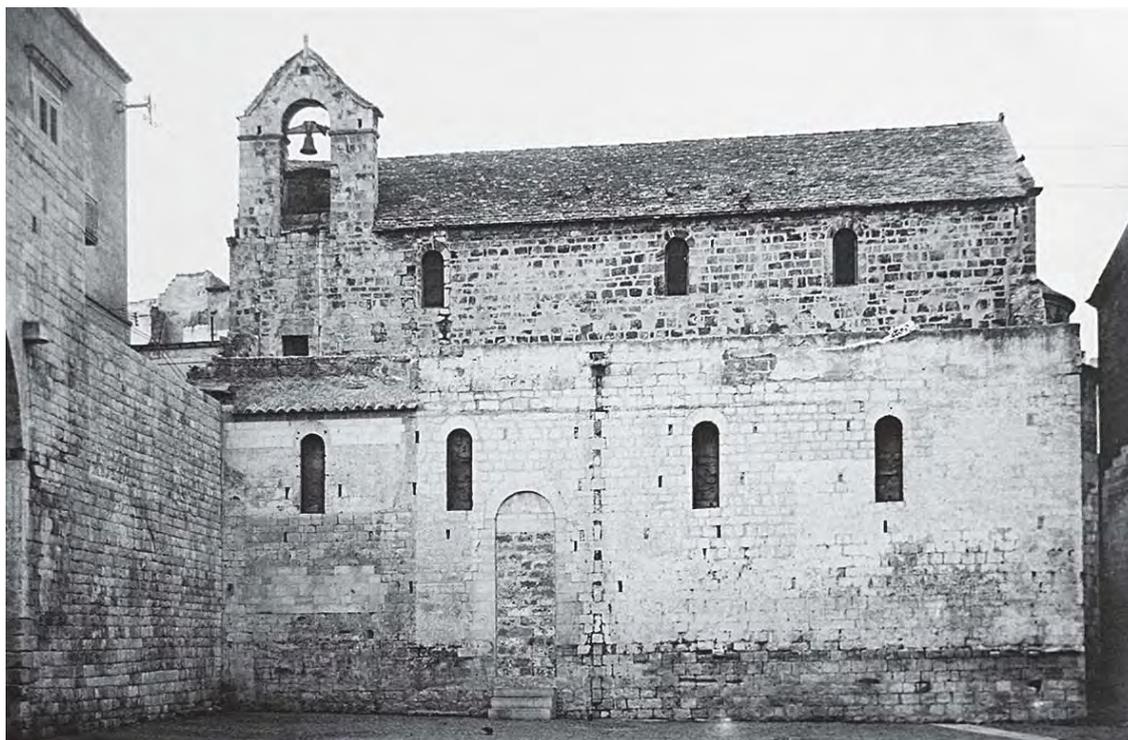
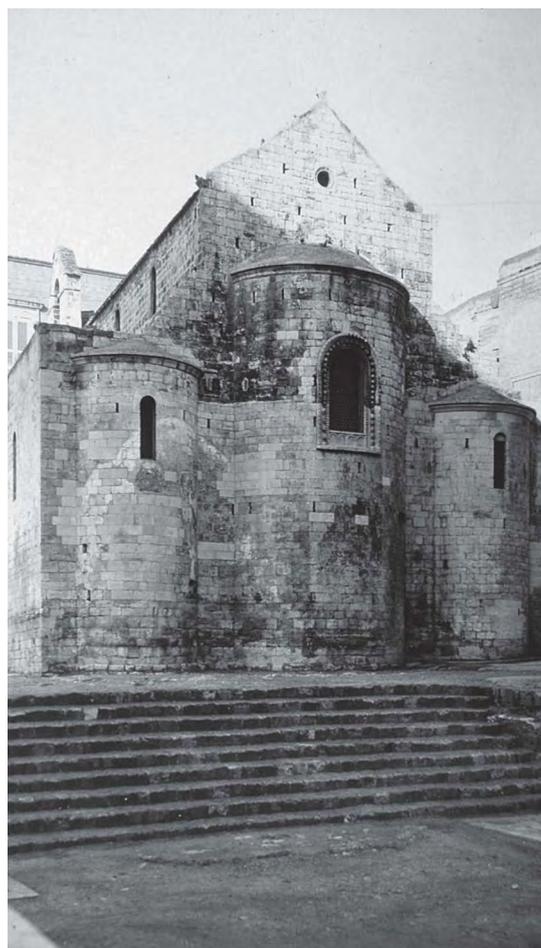
Fig. 7
 Prospetti sud (7a) ed est (7b) prima del restauro del 1937 e dopo le demolizioni e le puntuali sostituzioni dei conci danneggiati degli anni 1928-1932.

Agli inizi del XX secolo (figg. 6 e 7), le vicende della chiesa di San Gregorio, allo stesso modo della Basilica di San Nicola e dell'intera 'cittadella nicolaiana', si intrecciano con il clima culturale dell'epoca: da un lato si interviene, come nel resto del contesto urbano, secondo le teorie del 'diradamento' e dell' 'isolamento' dei monumenti, dall'altro i monumenti medesimi, bisognevoli di interventi, vengono restaurati secondo la teoria del restauro di 'ripristino',

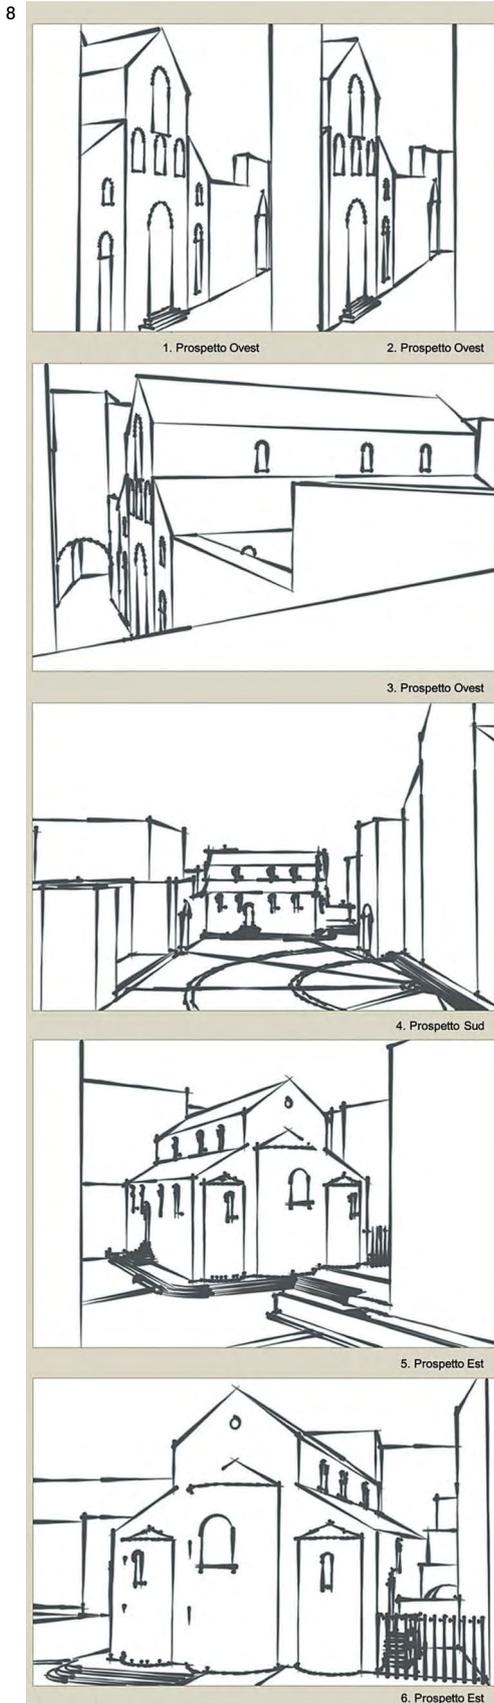
Fig. 8
Chiesa di San Gregorio,
anno 2013. Schizzi dell'au-
trice.

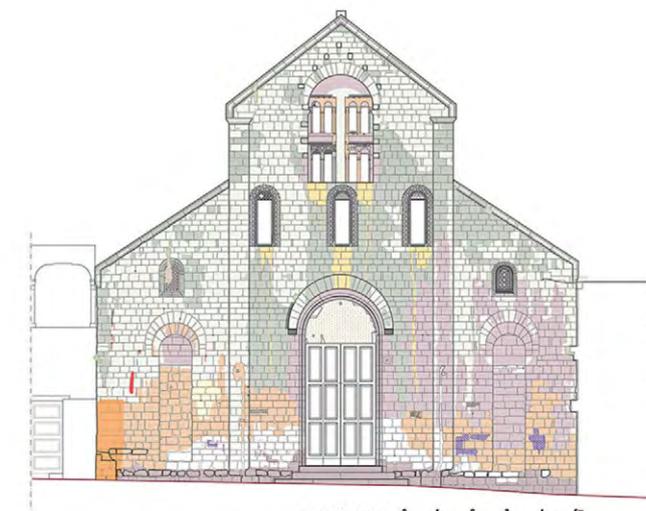
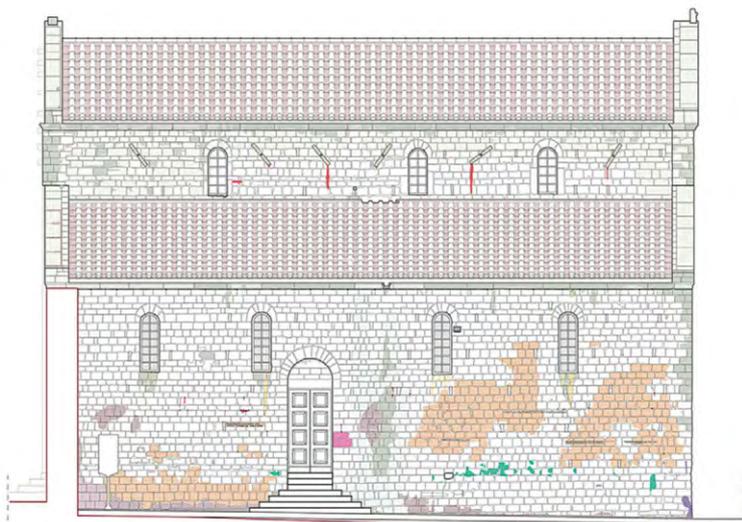
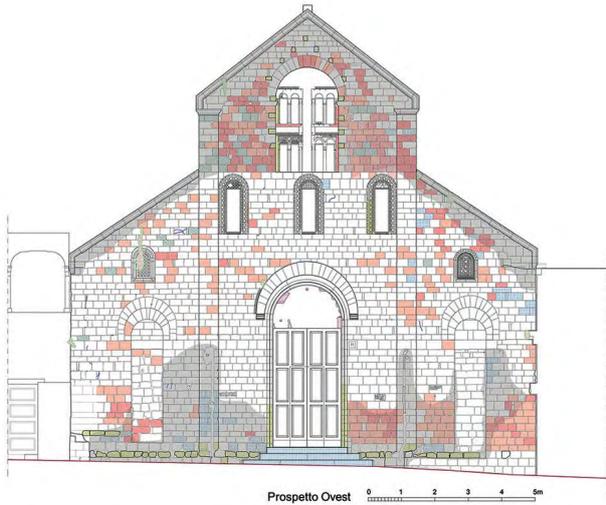
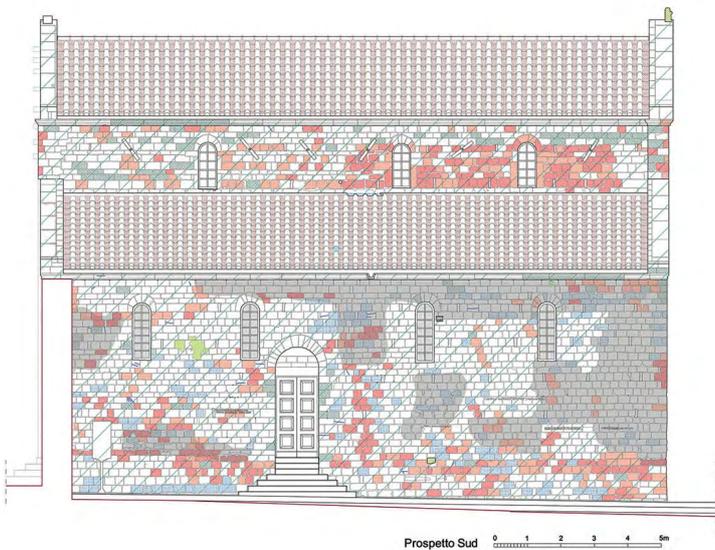
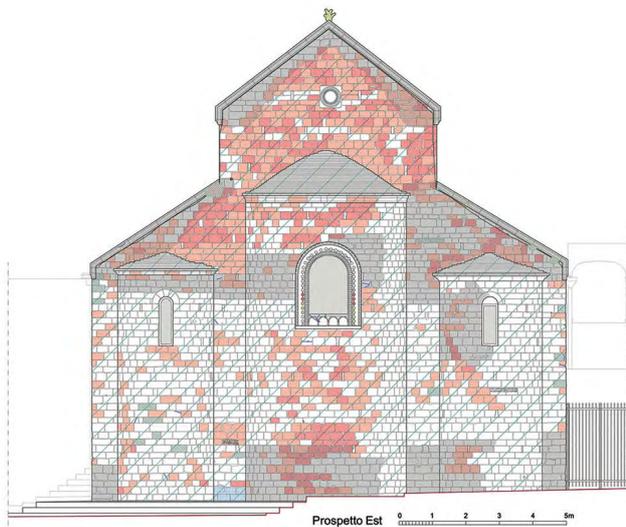
Prospetto Ovest 0 1 2 3 4 5m

Prospetto Sud 0 1 2 3 4 5m

Prospetto Est 0 1 2 3 4 5m

Fig. 12
Mappatura delle forme di degrado e alterazione delle superfici esterne.

Circa i materiali lapidei, è emerso, come era prevedibile, che quelli originari e di sostituzione (periodo 1928-1938) hanno avuto un diverso comportamento nei processi di degrado, soprattutto per quanto concerne alcune forme di alterazione come, ad esempio, le colonizzazioni biologiche, la degradazione differenziale, il pitting e l'alveolizzazione, ovviamente più accentuate sul materiale lapideo a maggiore porosità e minore resistenza meccanica³⁸. Analoga constatazione emerge, tuttavia, dal raffronto delle condizioni delle due tipologie di pietra calcarea di sostituzione: sulla pietra di Giovinazzo, più porosa e meno resistente meccanicamente rispetto alla pietra di Bisceglie, sono riscontrabili forme più estese di colonizzazioni biologiche e degradazione differenziale.

la localizzazione delle forme di degrado (cfr. figg. 11 e 12) e l'azione del soleggiamento.

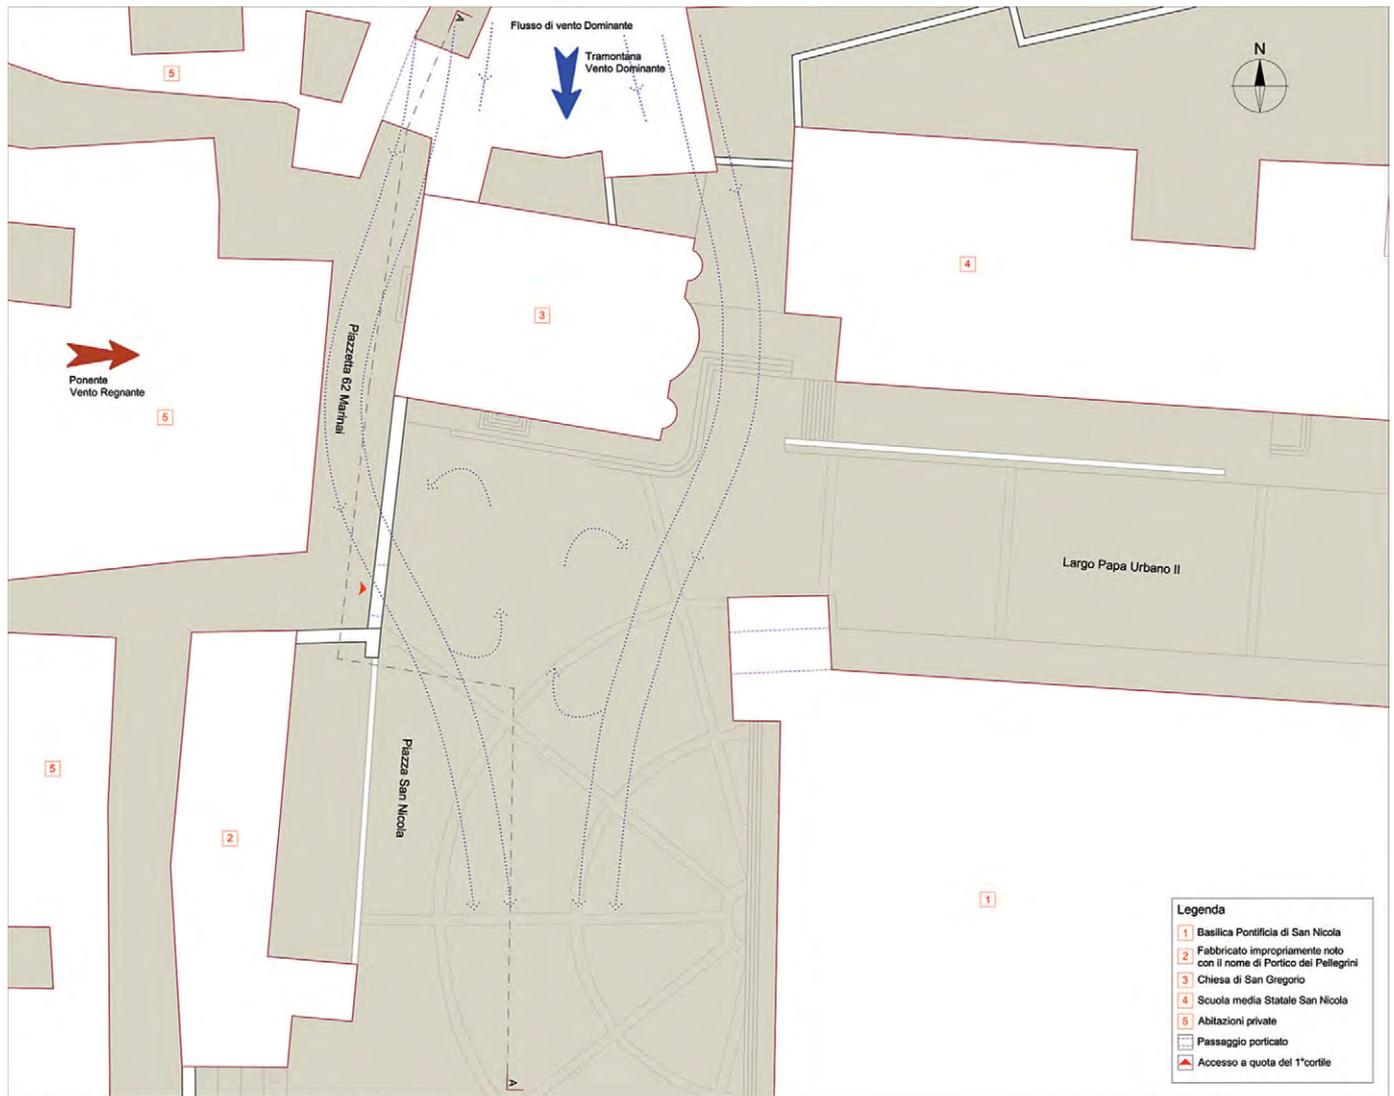
Schematizzazione del flusso di vento a cui è sottoposta la Chiesa di San Gregorio

L'approccio all'analisi del flusso di 'vento regnante', proveniente da ovest, è il medesimo appena descritto. Occorre tuttavia tener presente che i valori di velocità con cui si manifesta si riducono ulteriormente a causa dell'effetto barriera esercitato dall'edificio antistante la facciata. Ne consegue che, per quanto attiene il prospetto ovest, è la parte sommitale quella maggiormente investita dall'azione del vento e che presenta manifestazioni di degrado più accentuate, come ad es. l'alveolizzazione, il *pitting* e la degradazione differenziale; inoltre, la sua particolare tipologia a capanna e tripartita – con le due ali laterali di minore altezza rispetto al corpo centrale – e la presenza di costruzioni a essa adiacenti sono tali da richiamare il flusso di vento nella parte sommitale dei restanti prospetti. In particolare a nord, incanalandosi, la velocità del vento tende ad aumentare a differenza di quanto accade nel corrispondente lato sud, che si apre su di una piazza.

I risultati dello studio, così come esposti, hanno messo in luce che è possibile stabilire una relazione tra la localizzazione – su determinate porzioni delle superfici murarie – delle manife-

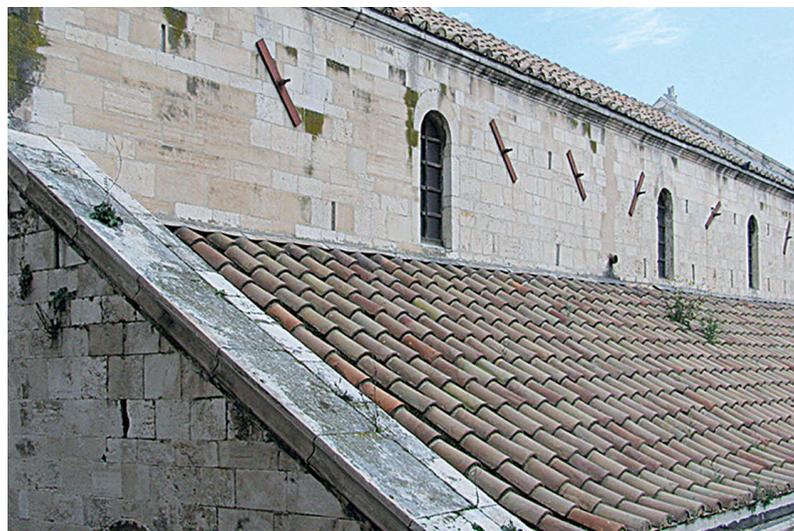
Fig. 16

Sequenza fotografica relativa alla simulazione nel giorno del solstizio estivo e invernale.

Una sintesi di quanto accade nel giorno del solstizio estivo e invernale è documentato nella sequenza di immagini (fig. 16). In estate l'osservazione è relativa a un numero di ore di soleggiamento pari a 15/24 (4:40-19:40), in inverno a 9/24 (7:40-16:40).

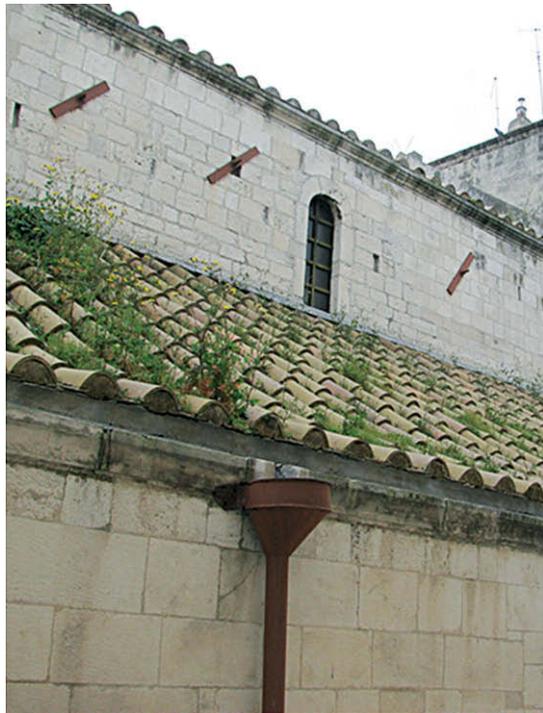
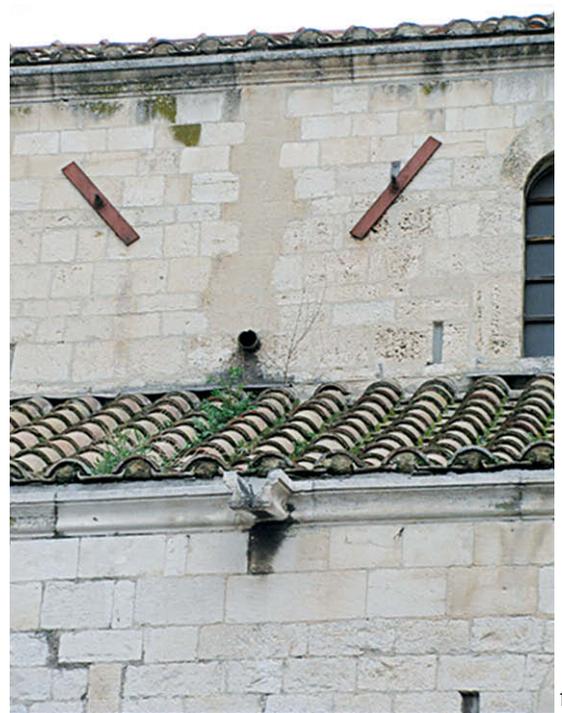
Fig. 19
Sistema di raccolta ed allontanamento delle acque meteoriche. Lato nord (19a) e sud (19b). Foto anno 2013.

allontanamento (fig. 19) da cui le acque, sebbene smaltite per dispersione, defluiscono rapidamente (fig. 20) alla base del monumento e da qui, per mezzo delle opportune pendenze del manto stradale, alla rete fognante. Manifestazioni di degrado dovute a umidità ascendente non sono state, infatti, riscontrate sulle murature. L'elaborazione della mappatura tematica 'carta dell'acqua' (fig. 21) ha consentito, tuttavia, di rilevare due principali criticità legate al sistema di raccolta, entrambe manifeste sul prospetto sud. In primo luogo risulta che la mancanza di una manutenzione periodica provoca l'accumulo di materiali – ad es. terra, foglie, guano, ecc. – nei canali di gronda; questo fenomeno ne riduce la sezione con il conseguente traboccamento delle acque lungo il percorso – specie in quello della navata minore, in cui confluono le acque di entrambe le falde – invece dell'allontanamento per mezzo dell'apposito doccione; in secondo luogo, l'azione combinata del vento è tale da consentire a tali acque e a quelle disperse dal doccione di riversarsi sulla superficie muraria, favorendo il formarsi di incrostazioni calcaree⁵⁴. Altra criticità rilevabile sui prospetti, con maggiore incidenza per il prospetto ovest, è lo scorrimento delle acque meteoriche che trova nella perdita di coesione della malta di allettamento degli elementi lapidei – in particolare della cornice sommitale costituita dall'assemblaggio in moduli e dei davanzali delle monofore privi di uno strato di protezione – una via preferenziale al dilavamento⁵⁵.

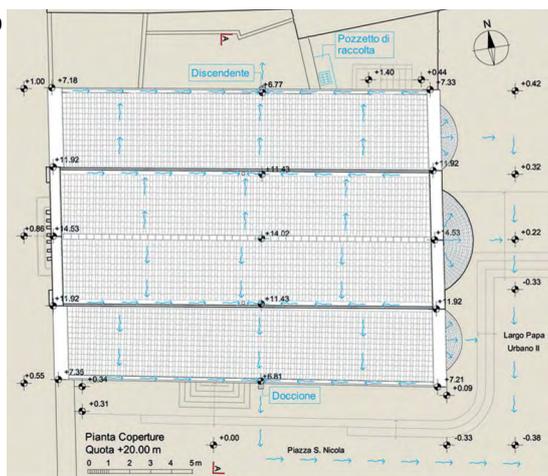
Fig. 20
Schematizzazione del defluire delle acque meteoriche.

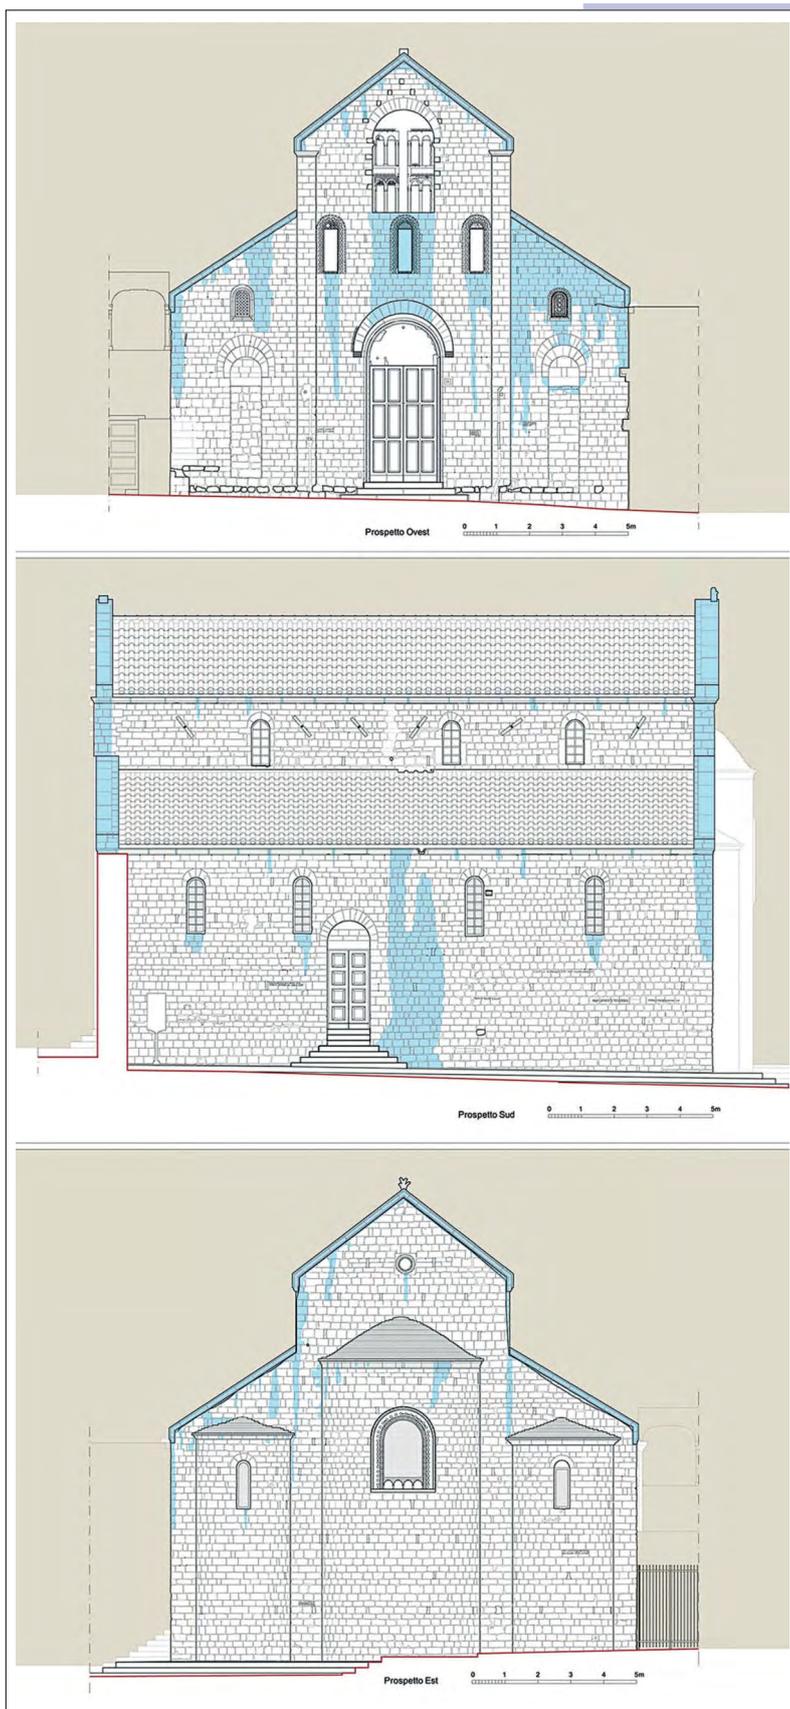
Fig. 21
'Carta dell'acqua'. Mappatura dello scorrimento delle acque meteoriche sulle superfici.

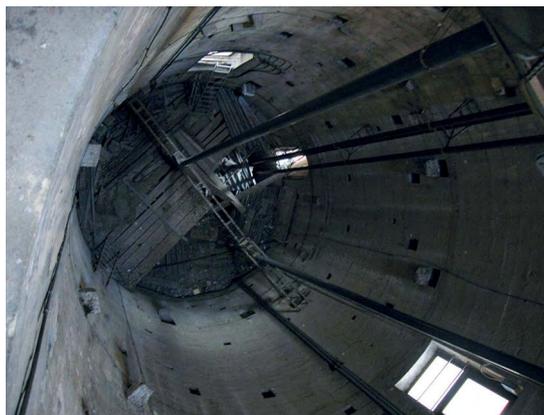
Fig. 5
Vista interna degli affacci al settimo ordine come erano prima del restauro.

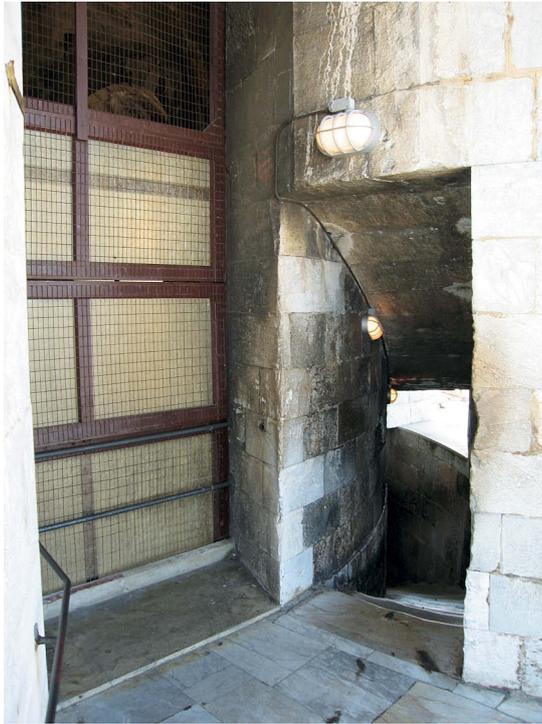
Fig. 10
Rampa di accesso alla
sommità della Torre (a) e
ipotesi di protezione (b).

visitatori, con grave pericolo per i medesimi: questo inconveniente è riscontrabile in tutti i varchi praticabili dall'esterno, soprattutto in corrispondenza delle rampe di accesso alla sommità.

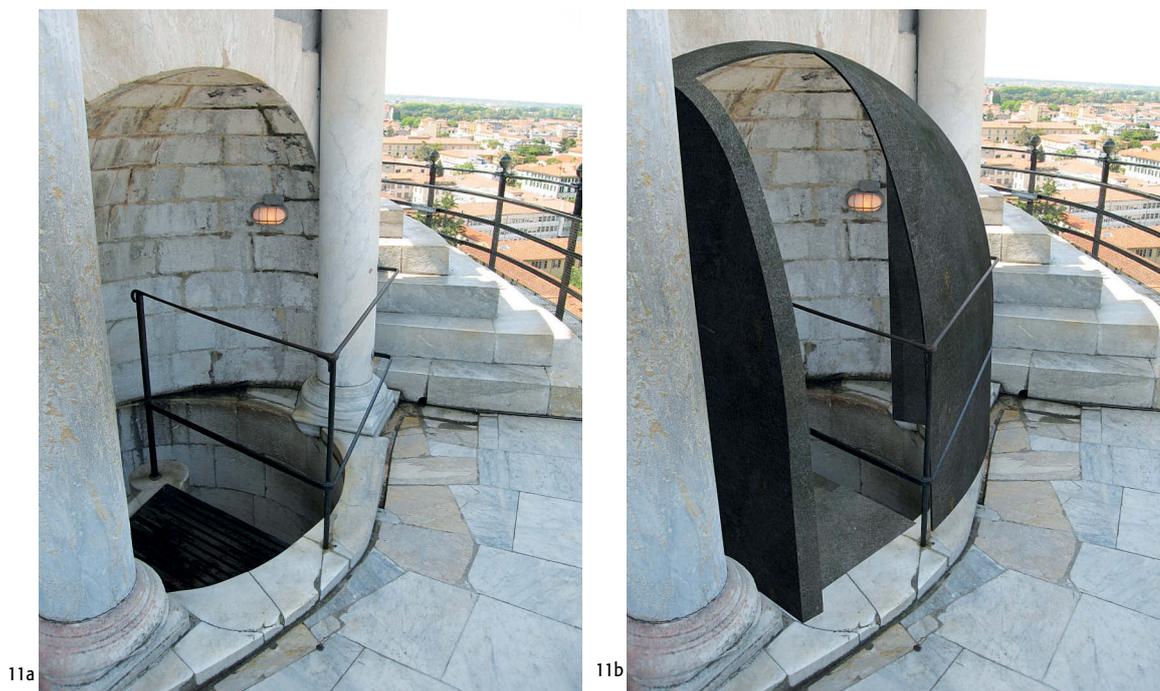
Fig. 11
Accesso all'ottavo ordine
(a) e ipotesi di protezione
(b).

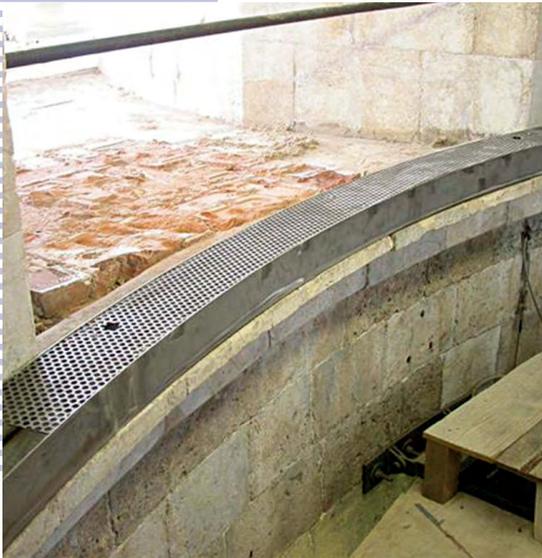
Fig. 12
Alloggiamento del canale sulla cornice interna con demolizione del massetto aggiunto.

Al settimo ordine, la diversa configurazione degli affacci interni e la sottostante cornice anulare offriva la possibilità di alloggiare un canale di gronda in acciaio con funzioni analoghe a quelle consuete nei tetti degli edifici storici (fig. 12). Questa opportunità avrebbe consentito di raccogliere anche l'acqua del livello superiore tramite un discendente verticale interno alla calotta. Una soluzione semplice scaturita dall'analisi sul modello e reinterpretata nella particolarità della Torre che si rivelava innovativa rispetto a quanto era stato precedentemente ipotizzato. Nel sistema progettato e poi messo in opera, invece di cercare di respingere l'acqua piovana verso l'esterno, radialmente, si accettava e assecondava la direzione di pendenza realizzando un attraversamento interno (fig. 13).

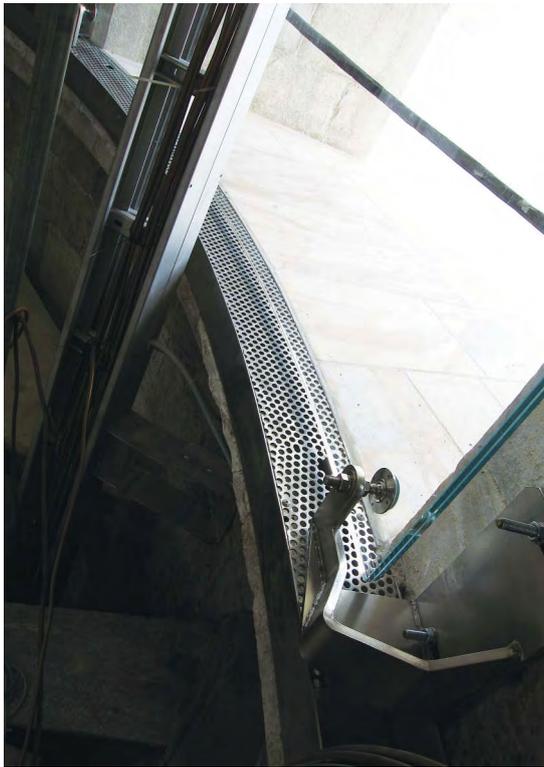
Fig. 15
Raccolta in sottopendenza e doccione esterno.

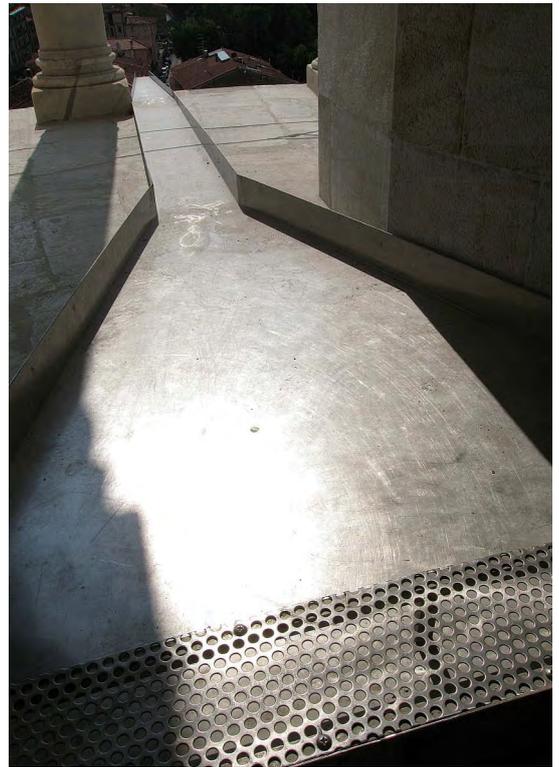
Fig. 16
Particolare del supporto, dell'anello di gronda (protetto con lamiera forata) e del canale verticale portacavi.

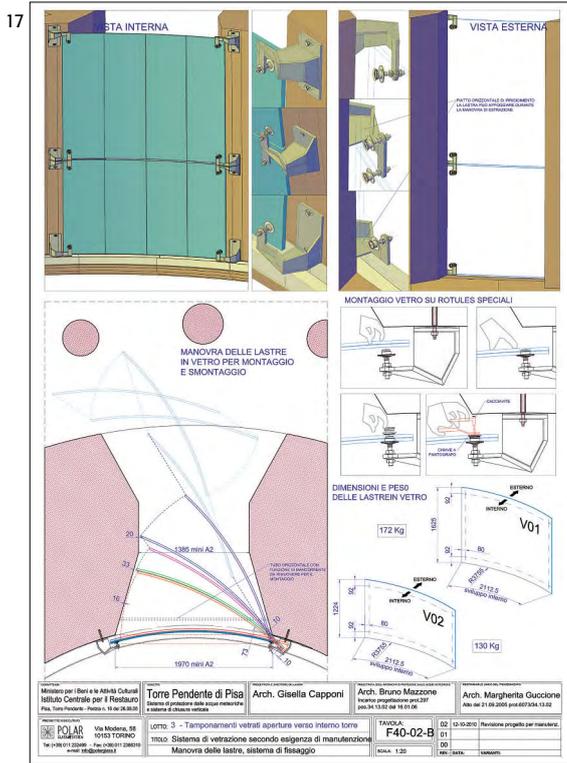
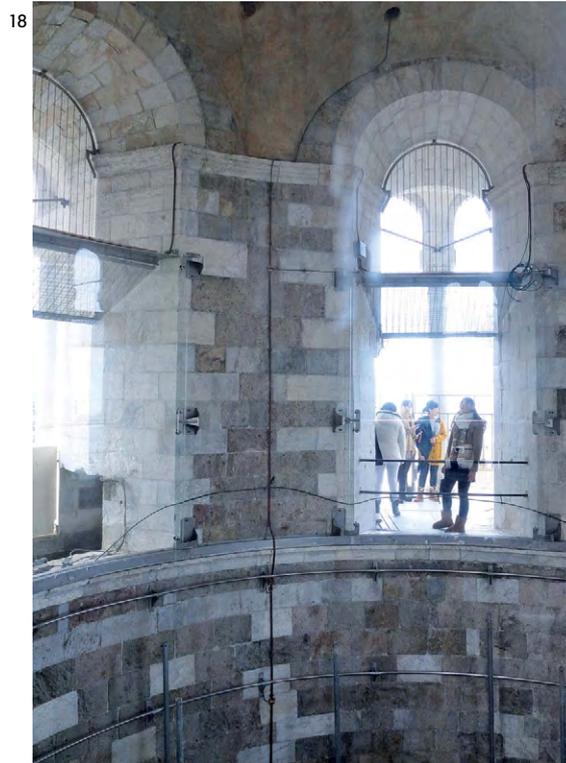
Fig. 17
 Tavola di progetto con collocazione dei supporti e movimentazione dei vetri.

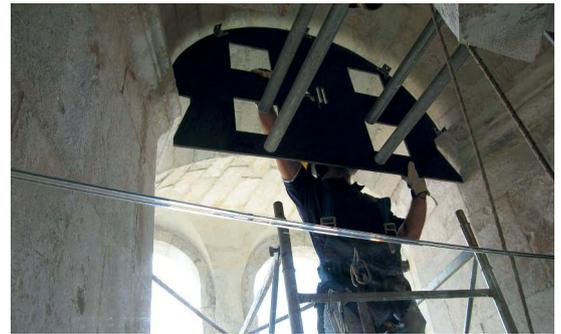
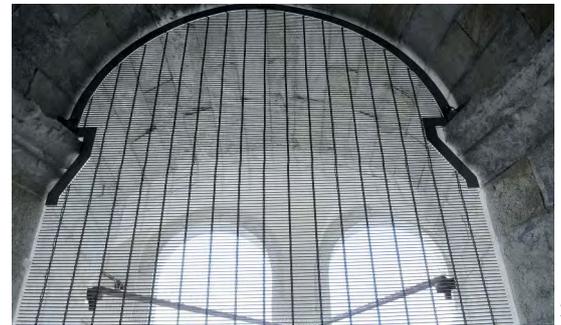
Fig. 22
Il nuovo sistema di protezione con rete metallica: a) verifica sul posto con le sagome; b) realizzazione con la nuova cornice di bordo vista dall'interno; c) vista dall'esterno.

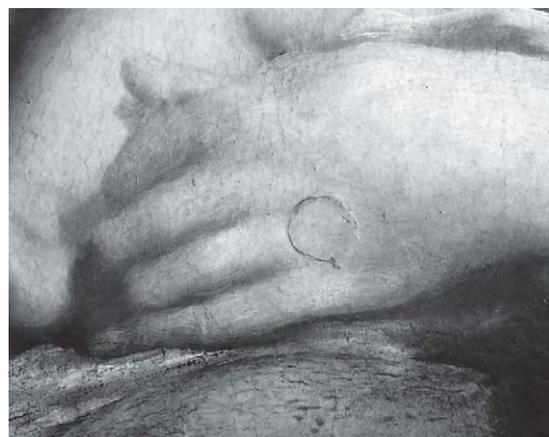
Fig. 1
Madonna di san Gerolamo (il Giorno), particolare in cui si rileva l'impronta circolare di uno spinotto ligneo che blocca una ranghetta interna, sulla congiunzione di due assi.

Le giunzioni tra le assi delle due pale della Galleria Nazionale di Parma, la *Madonna della scodella* e il *Giorno* (figg. 1-2), sono rinforzate da ranghette vincolate ai due lati da perni lignei (spinotti), caratteristica che si ritrova in altri dipinti del Parmigianino e di Michelangelo Anselmi realizzati a Parma.

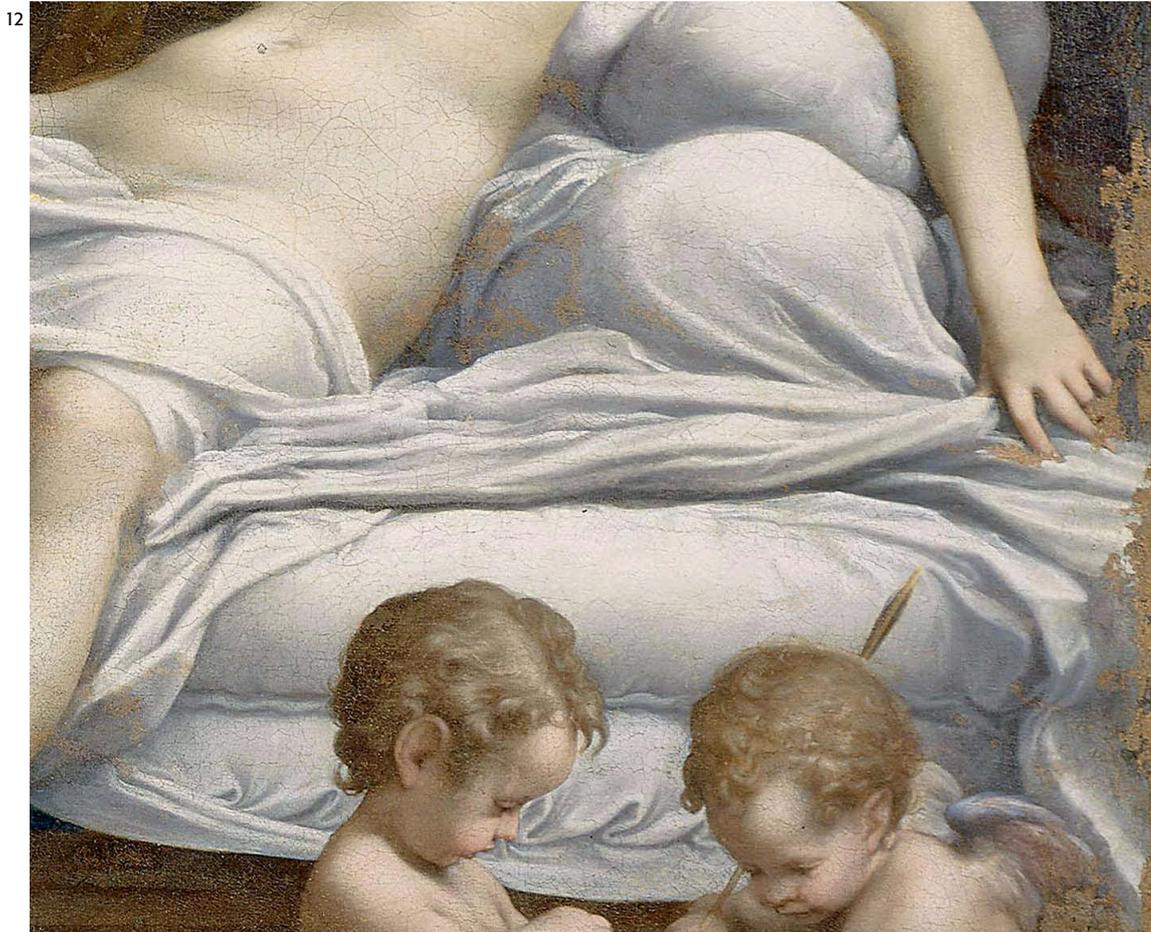
**Fig. 12**

Correggio, *Danae*, Roma, Galleria Borghese, particolare del letto.

come stibina o stibnite²⁰. Ciò è stato verificato sul *Compianto* e sul *Martirio di quattro santi*, sulla *Madonna della cesta*²¹, sull'*Allegoria Doria Pamphilj* e sulla *Danae* (figg. 11-12). In particolare nella *Madonna della cesta* l'antimonite è stata utilizzata anche negli strati preparatori e nell'abbozzo, caratteristiche che sembrerebbe contraddistinguere anche la *Danae*, vista la presenza sistematica di piccoli quantitativi di antimonio determinati dall'analisi XRF, che aumentano sensibilmente nelle campiture grigie. Le opere più antiche su cui è stato documentato l'utilizzo di questo pigmento sono costituite da sculture tardogotiche tedesche dell'ultimo decennio del XV secolo²² e dipinti italiani realizzati a partire dall'ultimo decennio del XV secolo. Appare subito chiaro, pertanto, che tale impiego non è circoscritto a un'area geografica delimitata e, nemmeno, a una particolare tecnica pittorica, il che potrebbe lasciar supporre che il suo inizio debba datarsi molto più indietro nel tempo e il

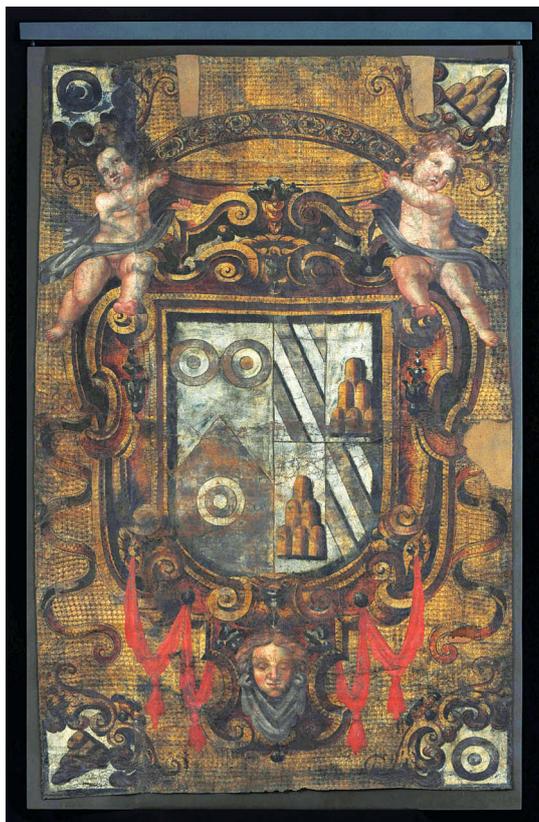
Fig. 1

La portiera Oddi-Montesperelli, al termine del restauro, montata sulla struttura di sostegno.

In questo variegato contesto, la portiera Oddi-Montesperelli (n. inv. 7054) si pone tra le opere di maggiore interesse per la qualità della tecnica pittorica, non sempre così elevata nei paramenti in cuoio, e per il fatto di rappresentare una tipologia di arredo poco nota (fig. 1). Come molti altri manufatti della collezione anch'essa è pervenuta incompleta: si conserva il solo telo centrale, mentre è andata perduta la fascia decorativa perimetrale.

ornano la base (fig. 1). Negli angoli sono inserite quattro cartelle che ripropongono alternati i simboli araldici.

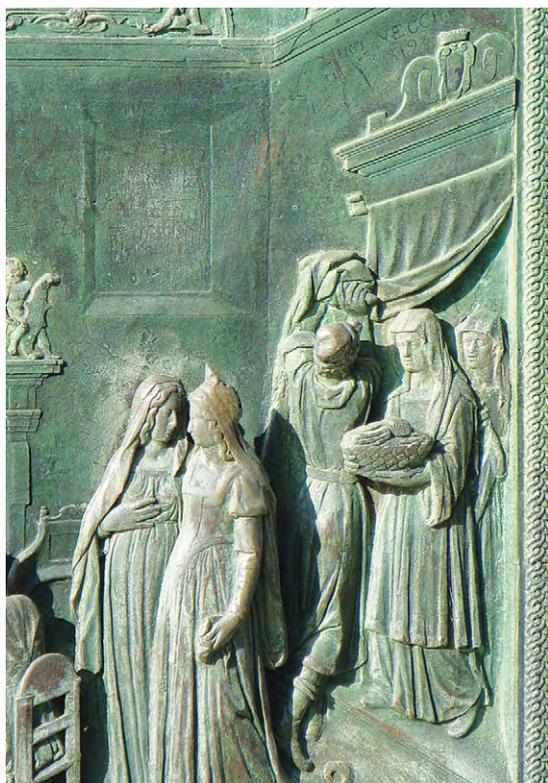
Fig. 2

Rappresentazione di una portiera e del suo sistema di sospensione in una delle ante bronzee del portale maggiore della Cattedrale di Pisa (Storie di Maria, scuola del Giambologna, fine del XVI sec.).

Sebbene l'impiego di cortine per delimitare spazi e passaggi sia molto antico e documentato oltre l'antichità romana, è a partire dal XV sec. che il genere della portiera inizia ad assumere in Italia una ben precisa connotazione formale⁵, documentata dalle prime citazioni negli inventari e dalle svariate rappresentazioni nelle arti figurative dell'epoca (fig. 2).

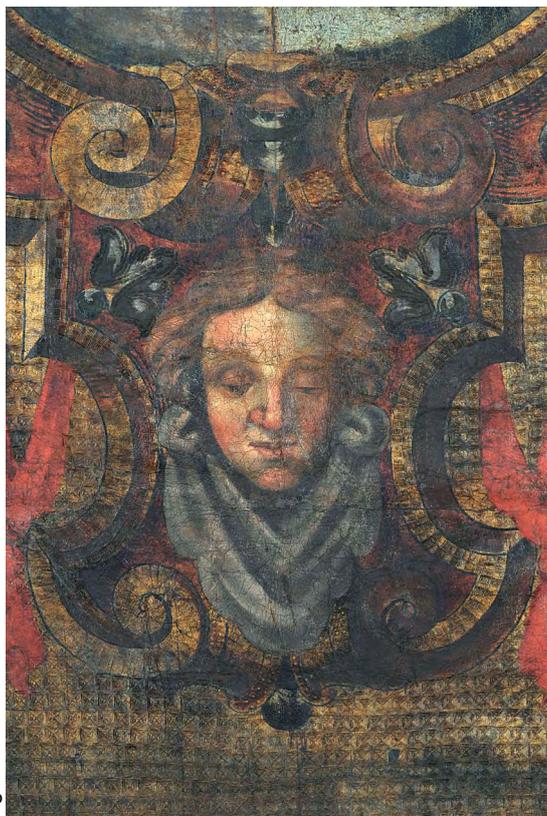
5b

spolvero per composizioni non seriali¹⁷, ripreso in seguito dal pittore con tratto nero a pennello sulla vernice d'oro (fig. 6a). Gli strati pittorici sono stati applicati con tecnica ad olio, utilizzando sia colori trasparenti, peculiari della pittura su foglia metallica, che coprenti (fig. 5b). Le indagini condotte (vedi oltre il capitolo La dia-

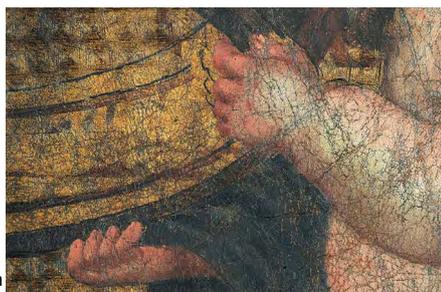
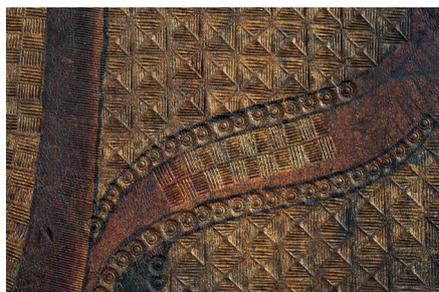
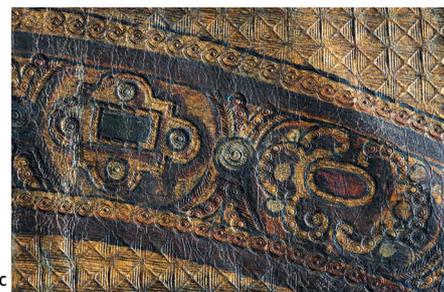
Fig. 6

Materiali costitutivi e procedimenti:
 a) disegno preparatorio delineato a pennello, con pigmento nero, seguendo verosimilmente una base 'a spolvero';
 b) impronta di ferri con motivi decorativi a punta di diamante (fondo), occhio di gallo con doppia fila di punti e stuoia (nastro);
 c) impronta di ferri con motivi decorativi a punta di diamante (fondo), occhio di gallo con fila di punti, occhio di gallo con doppia fila di punti, spirale e spinapesce (corona gemmata).

un repertorio ornamentale esclusivo di questa tecnica. Il loro impiego prevedeva, su estensioni anche ampie, la ripetizione e la giustapposizione delle impressioni dello strumento. In questo modo si otteneva un effetto di vibrazione delle superfici imprevedibile rispetto al singolo modulo decorativo, di solito di piccole dimensioni. Sulla portiera sono stati impiegati undici diversi ferri, per forma o dimensione, che recano incisi motivi decorativi di tipo geometrico (tabella 1 e fig. 6b, c).

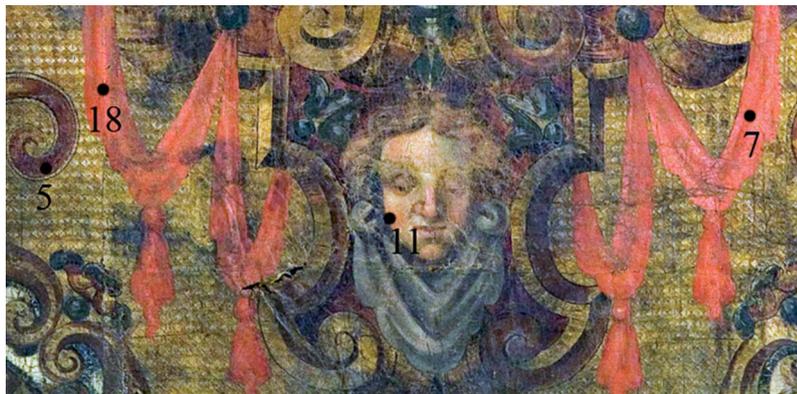
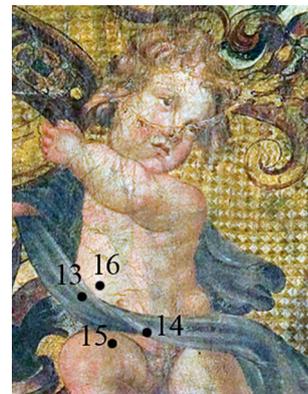
Rossi. Per le aree rosse sono stati impiegati due tipi di pigmenti. Il rosso trasparente, tendente al marrone (fig. 7a, punto 5), non produce segnali XRF caratteristici, indicando che si tratta di un pigmento organico, verosimilmente un lacca rossa applicata direttamente sulla vernice d'oro per produrre un rosso brillante da cui trasparisse la lucentezza della foglia metallica sot-

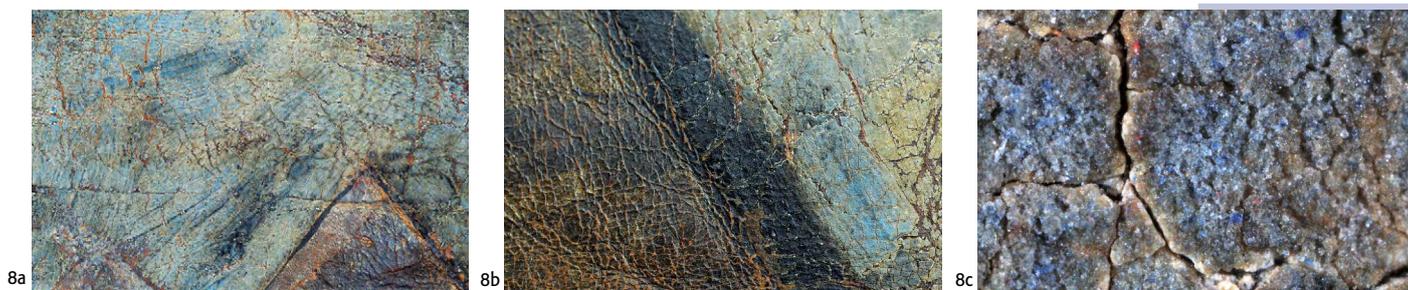
**Fig. 8**

Stesure pittoriche a base di indaco:
 a) particolare del fondo dello stemma con residui di pennellate blu;
 b) particolare di un'ombreggiatura blu scuro dello stemma;
 c) macrofotografia di una campitura (sempre dal fondo dello stemma).

Blu e azzurri. Lo studio delle aree blu e azzurro è risultato particolarmente interessante e il maggior numero di campioni per le analisi micro-distruttive sono stati prelevati in queste zone. In particolare lo sfondo dello stemma, che nella descrizione araldica è azzurro, nel manufatto presenta un colore indefinito, che va dal celeste pallido a un bianco giallastro, con pennellate residue più scure che suggeriscono un parziale sbiadimento del pigmento impiegato nella realizzazione degli azzurri (fig. 8a).

Un'ombreggiatura blu scuro delinea il bordo dello stemma e dei simboli araldici della famiglia Montesperelli (fig. 8b).

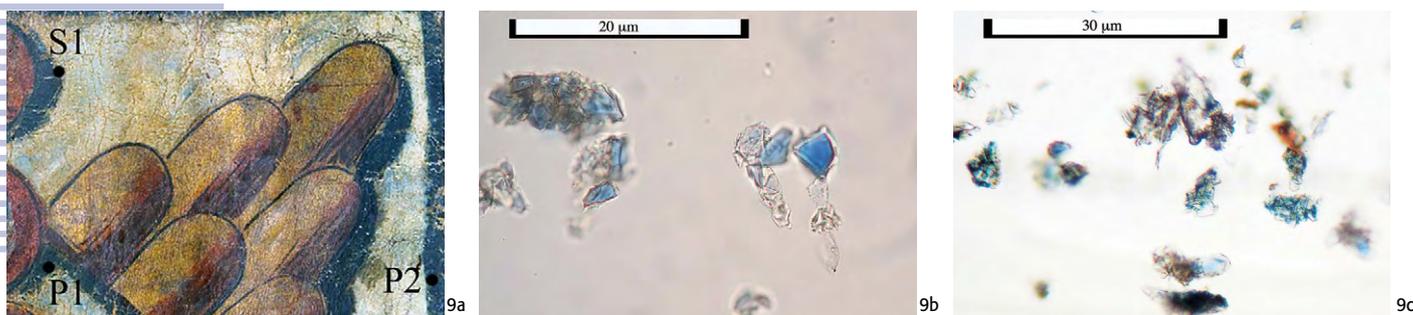
Fig. 9
 Caratterizzazione delle stesure pittoriche blu e azzurre:
 a) punti di prelievo sulla cartella con simbolo araldico in alto a destra;
 b) prelievo P2 osservato al microscopio mineralogico con evidenze di cristalli di smaltino;
 c) lo stesso con evidenze di agglomerati di indaco.

ducibile alla biacca impiegata come strato preparatorio alla stesura blu e per schiarire il blu scuro nei punti di colore azzurro. Il segnale dell'argento, da ricondursi alla foglia metallica sottostante, è sempre molto basso e ciò è conseguenza dello strato sovrastante di biacca, che agisce da schermo per i raggi X. Gli elementi cobalto e arsenico sono riconducibili alla presenza di smaltino²⁷, i cui cristalli azzurro brillante sono riconoscibili nelle immagini macro registrate con strumentazioni portatili sulle aree di colore blu (fig. 8c). Le analisi XRF hanno inoltre mostrato che l'intensità percepita della colorazione blu non era proporzionale ai conteggi del cobalto, ciò ha fatto supporre la presenza di un altro pigmento blu di tipo organico. Con lo scopo di identificare quest'ultimo sono stati quindi effettuati microprelievi di pellicola pittorica in corrispondenza di aree blu scuro e azzurro sbiadito (tabella 3 e fig. 9a). L'osservazione al microscopio mineralogico dei campioni prelevati dalle aree blu scuro ha messo in evidenza cristalli di smaltino dagli spigoli vivi e dal caratteristico aspetto vetroso; il colore azzurro intenso è indicatore di uno smaltino in buone condizioni conservative (fig. 9b). Nel campione analizzato sono anche visibili agglomerati di un altro pigmento blu intenso dalla tonalità tendente al verde (fig. 9c). Le indagini microdistruttive e in particolare l'analisi micro-Raman²⁸ – con sorgente eccitatrice nel vicino infrarosso – hanno permesso di identificare tale pigmento come indaco²⁹, colore altamente fotosensibile, la

cui presenza, soprattutto se impiegato in un *medium* oleoso, può giustificare la parziale scomparsa della colorazione blu in alcune aree del cielo di fondo. La spettroscopia Raman, non ha permesso di identificare l'indaco nelle porzioni sbiadite, probabilmente a causa della sua trasformazione in prodotti di degrado non rilevabili.

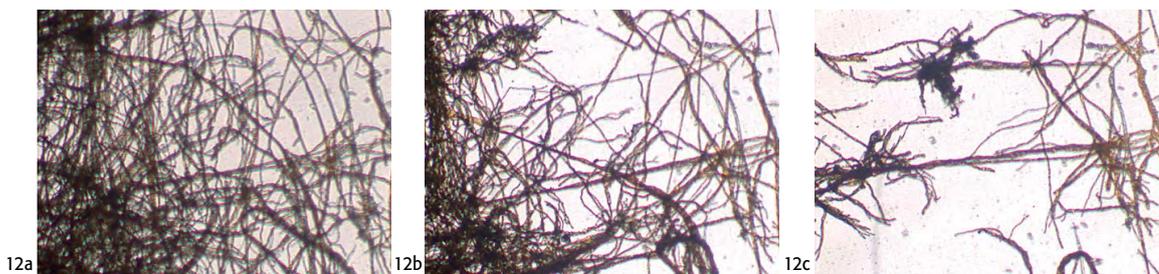
**Fig. 12**

In figura 12 sono mostrate alcune immagini delle fibre di cuoio della portiera durante la misura della Tc. Il riscontro di una temperatura di contrazione abbastanza elevata è stata una informazione utile nell'indirizzare il trattamento conservativo del supporto in cuoio, che, avendo una buona resistenza idro-termica è in grado sopportare interventi conservativi che prevedano l'impiego di acqua.

La misura della Tc su diversi micro-campioni prelevati da porzioni del manufatto più o meno degradate ha messo in evidenza un buono stato di conservazione delle pelli con valori in molte aree superiori a 70 °C. Solo in una porzione molto degradata (campione c1) sono stati misurati bassi valori di Tc (inferiori a 35 °C).
