L'analisi climatica: un contributo conoscitivo per la conservazione dei monumenti architettonici. Il caso della chiesa di San Gregorio a Bari

Torre pendente di Pisa: progetto e realizzazione del sistema di protezione dalle acque meteoriche e opere per la fruizione dell'interno

Bollettino ICR

Nuova serie · n. 30 · 2015

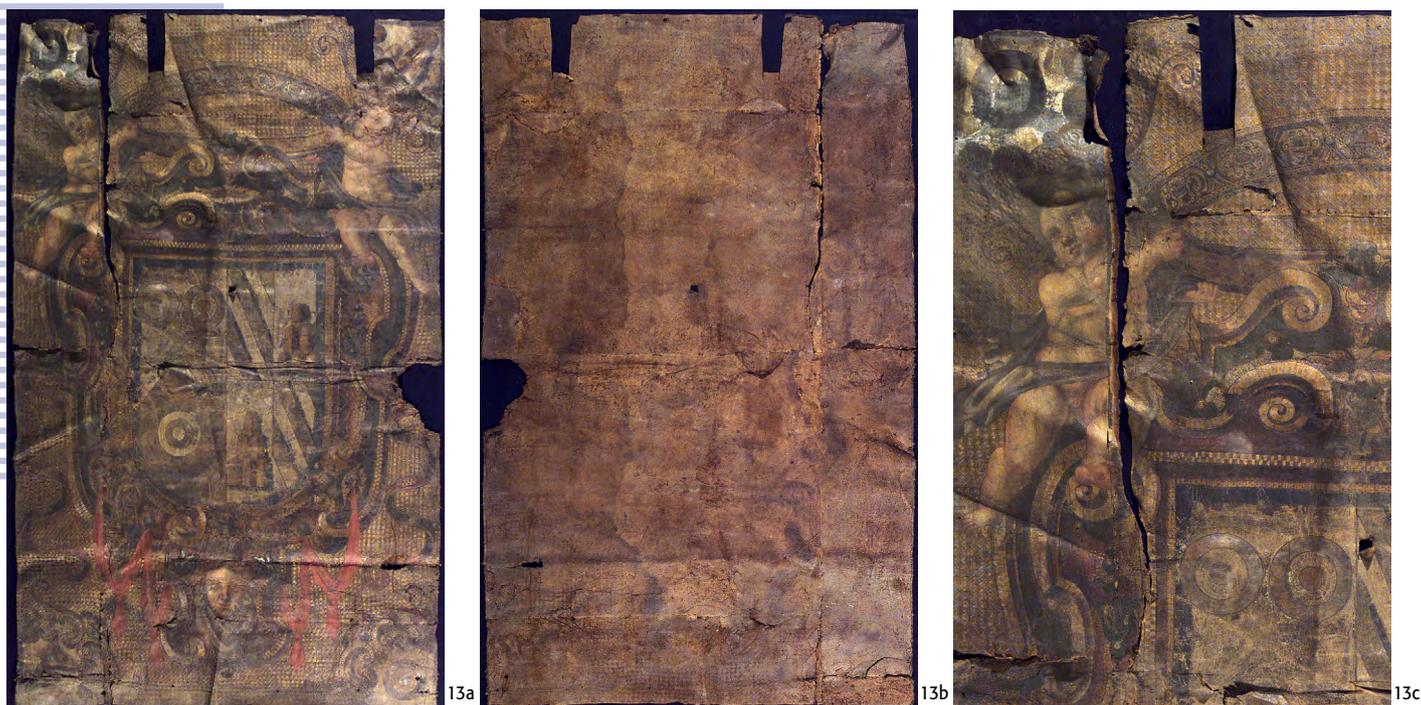
Fig. 13
Portiera
Oddi-Montesperelli,
prima del restauro:
a) e b) ripresa d'insieme,
recto e verso;
c) particolare della
contrazione del tessuto
fibroso nell'angolo
superiore sinistro
e del distacco delle pelli
lungo la linea di giunzione.

Nonostante ciò il cuoio non presentava segni di degradazione chimica in atto, conservando flessibilità e una buona resistenza meccanica. Tali condizioni sono state confermate dalla misura della temperatura di contrazione che, ad eccezione della parte contratta nell'angolo superiore sinistro, si attestava su valori elevati per un cuoio antico conciato al vegetale (tabella 5).

La morfologia dei danni degli strati decorativi (abrasioni, cretti, lacune), offuscata da depositi di polvere e sporcizia, rifletteva di fatto le sollecitazioni subite dal supporto in cuoio, attestando nell'insieme una buona adesione tra i diversi strati. Marcati fenomeni di alterazione della cromia originaria interessavano le campiture a indaco, dove il colore in principio di un azzurro intenso trascolorava verso tonalità di un celeste pallido quasi bianco (figg. 8 e 5a). Contestualmente l'annerimento della foglia d'argento per ossidazione del metallo modifica-

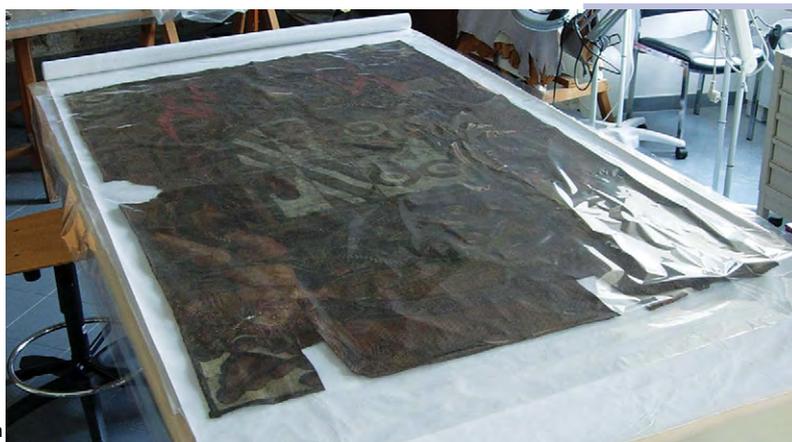
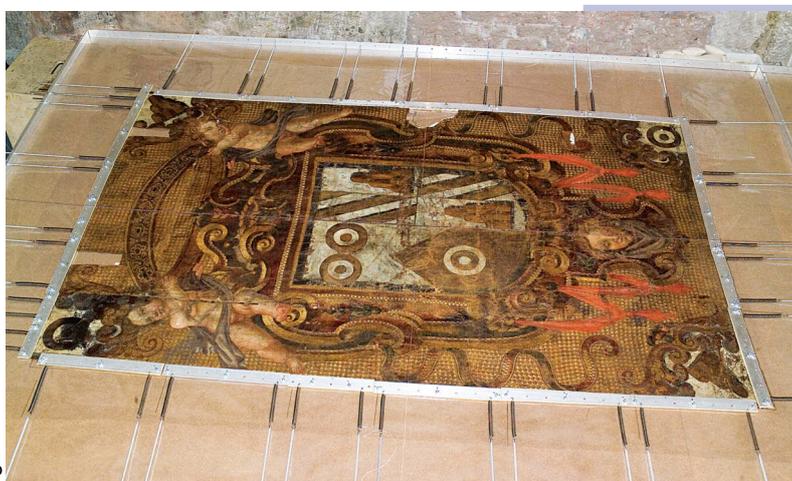
Sono state pertanto adottate le seguenti soluzioni:

- a) un pannello rigido con funzioni di supporto e protezione del manufatto non foderato;
- b) un sistema di ancoraggio perimetrale del

manufatto al pannello, differenziato a seconda dei lati e affidato alla forza di attrazione di magneti inseriti all'interno del pannello stesso; c) un dispositivo di sospensione della portiera, montata sul pannello, realizzato a somiglianza di quelli originariamente utilizzati.

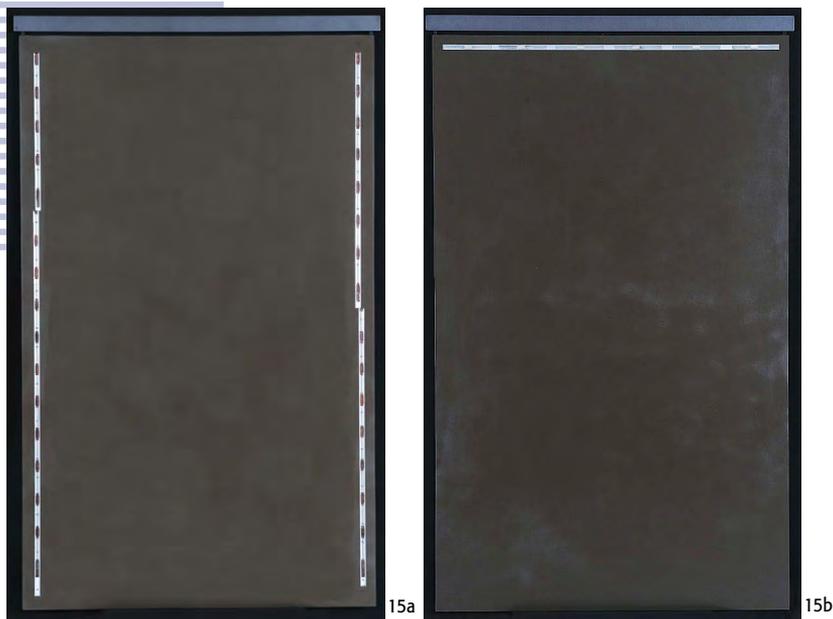
Fig. 15
Struttura di sostegno:
a) recto, con dispositivo
a magneti mobili;
b) verso, con dispositivo
a magneti fissi.

Per l'ancoraggio del bordo superiore è stato adottato un dispositivo di magneti fissi alloggiato nella faccia posteriore del pannello (fig. 15b). Una striscia di tessuto in fibra poliammidica, incollata al cuoio dal lato carne con Beva film e ripiegata sul verso del pannello (fig. 16), garantisce il collegamento attraverso una piattina metallica ad essa cucita. La scelta del tessuto si è indirizzata verso il tulle da ricamo per le sue

ciascuna in due segmenti e disposte leggermente sfalsate per avvicinare il più possibile i magneti ai bordi della portiera (fig. 15a).

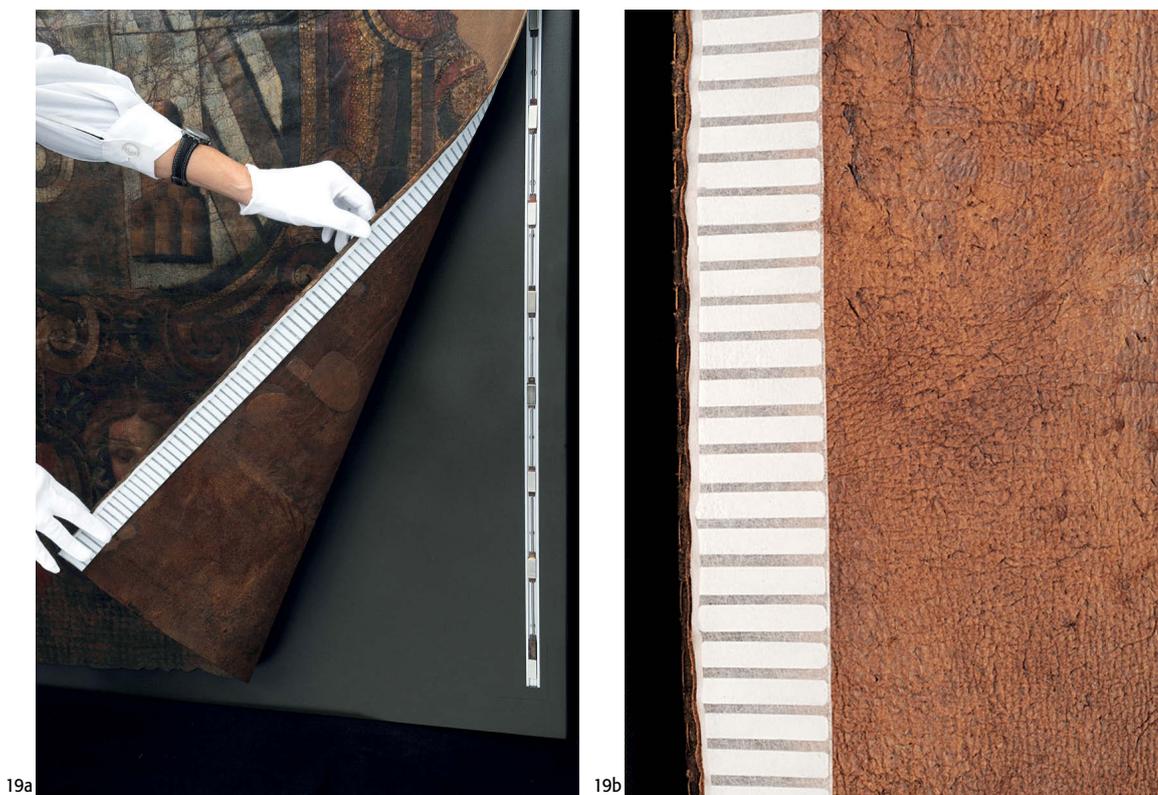
Fig. 19
 Funzionamento del sistema di ancoraggio della portiera alla struttura di sostegno:
 a) posizionamento della banda ferromagnetica lungo uno dei lati;
 b) particolare della banda cucita sul verso del manufatto.

tasche in tessuto non tessuto, contenenti al loro interno materiale ferromagnetico in grado di aderire al dispositivo magnetico. Un sottile nastro metallico da 0.15 mm di spessore e 35 mm di larghezza è stato tagliato in sottili strisce, alte 6 mm, che sono state incollate⁴² su di una striscia di tessuto non tessuto in fibra poliammide 6.6 (Cerex® 30) ad una distanza di 2 mm l'una dall'altra (fig. 18). In questo modo si è ottenuta una banda continua di larghezza costante deformabile nelle due direzioni, longitudinale e trasversale (fig. 19b).
