# MOSAICI PAVIMENTALI DI EPOCA ROMANA

**STUDIO, INTERVENTO CONSERVATIVO  
E RICOMPOSIZIONE  
DI LACERTI MUSIVI DALL'AREA  
DEL GRUPPO EPISCOPALE DI ASTI**

**Mirko Giangrasso**

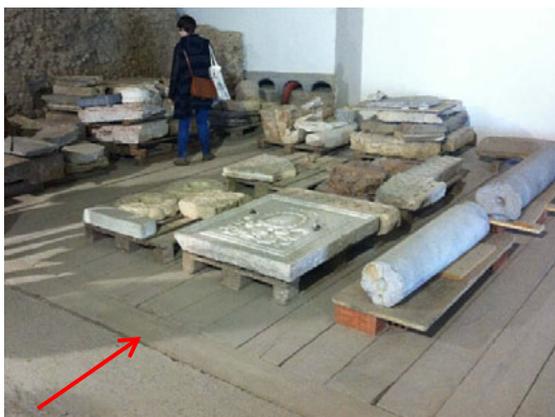
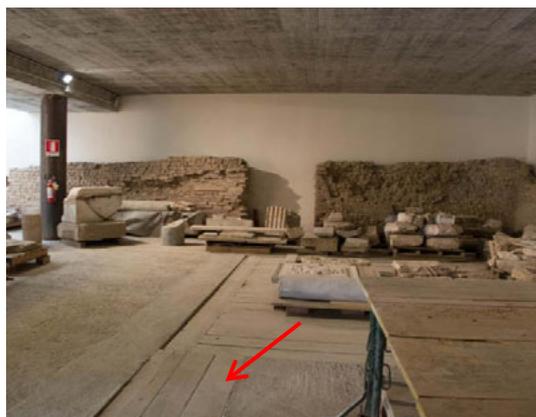
Fig. II.1 - Deposito di cantiere, particolare delle assi lignee che proteggono i mosaici.

Fig. II.2 - Deposito di cantiere, particolare delle assi lignee che proteggono i mosaici.

Delle tre pavimentazioni musive rinvenute all'interno degli ambienti della *domus* vennero estratti otto lacerti, nel corso delle opere compiute tra il 2001 e il 2009<sup>70</sup>, al fine di permettere la messa in opera del solaio cementizio previsto dal progetto per consentire la protezione delle strutture archeologiche emerse e la realizzazione di una prima parte degli spazi museali, oggi definiti Deposito di Cantiere del Gruppo Episcopale di Asti. In base alle informazioni desunte dall'apparato fotografico fornito dal funzionario di Soprintendenza sono presenti tre ulteriori porzioni musive ancora *in situ*, una appartenente all'ambiente B e due all'ambiente E, nonché un ulteriore brano di cui non si hanno notizie, proveniente dall'ambiente A, forse anch'esso ancora *in situ*. Le aree nelle quali sono ancora presenti lembi delle pavimentazioni musive sono state risparmiate dalla messa in opera del solaio cementizio e si trovavano, non visibili, al di sotto di assi di legno ricoperte da opere in deposito o materiale edile<sup>71</sup> (Figg. II.1-II.2).

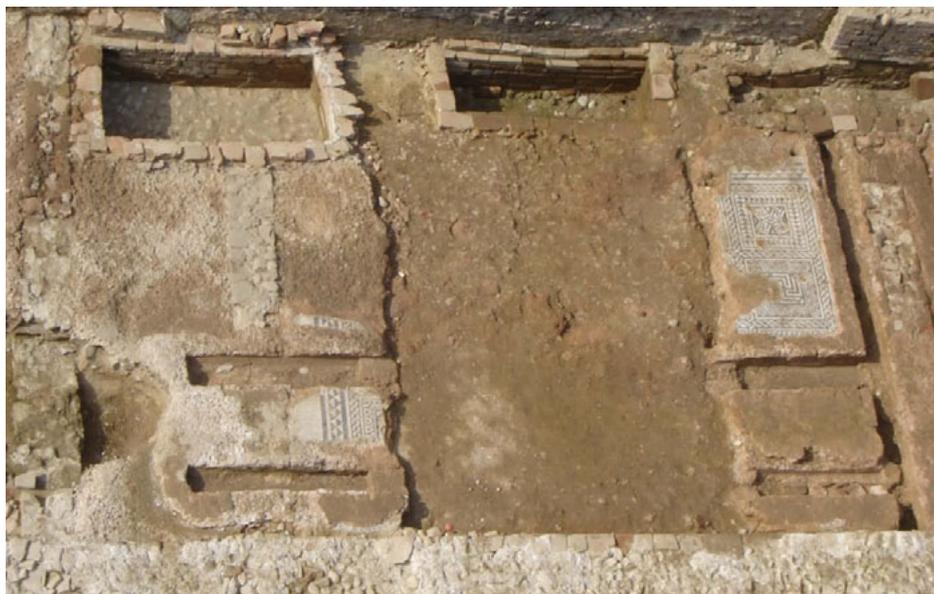
Fig. II.12 - Ambiente B (Archivio Fotografico Soprintendenza Archeologia Belle Arti e Paesaggio per le province di Alessandria Asti e Cuneo - foto Lo Studio s.r.l.).

Dall'ambiente B (Figg. II.12-II.13), le cui dimensioni si aggirano tra gli 8 m di larghezza e i 5 - 6,5 m di lunghezza, sono stati estratti tre lacerti e uno, più grande, è ancora *in situ* (Fig. II.13). È possibile ipotizzare un tappeto musivo costituito da un motivo geometrico in bianco e nero al centro di una larga fascia in tessere bianche.

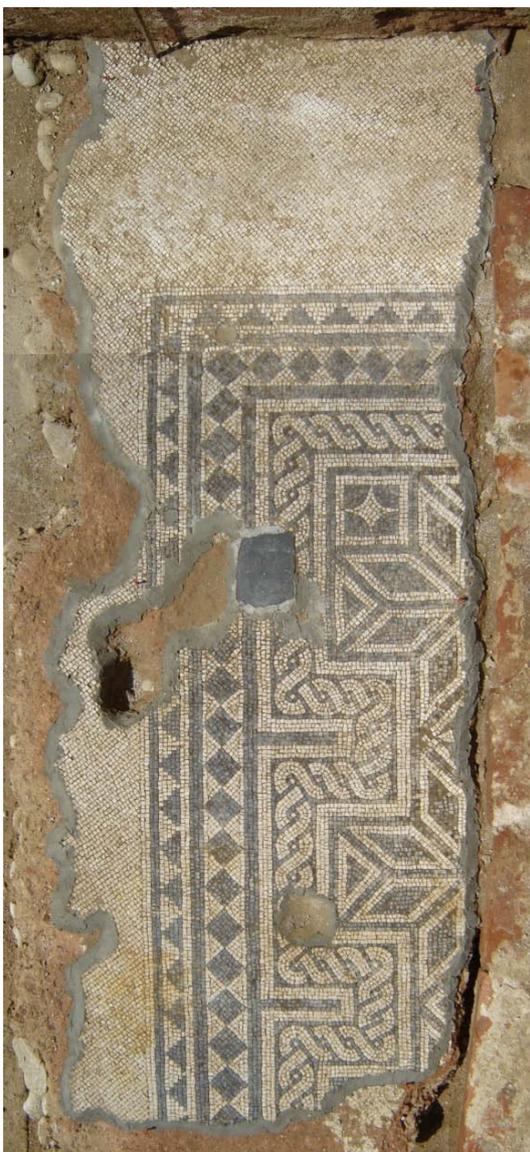
Fig. II.25 - Lacerto 5 proveniente dall'ambiente E (Archivio Fotografico Soprintendenza Archeologia Belle Arti e Paesaggio per le province di Alessandria Asti e Cuneo - foto Lo Studio s.r.l.).

Il brano musivo (circa 236 cm di lunghezza per 89 cm di larghezza) è stato rinvenuto nell'angolo NE dell'ambiente E, circostanza fortunata, che ci permette di circoscrivere la porzione decorata della pavimentazione musiva, anche in questo caso delimitata da una larga fascia in tessere bianche (Figg. II.25-II.26).

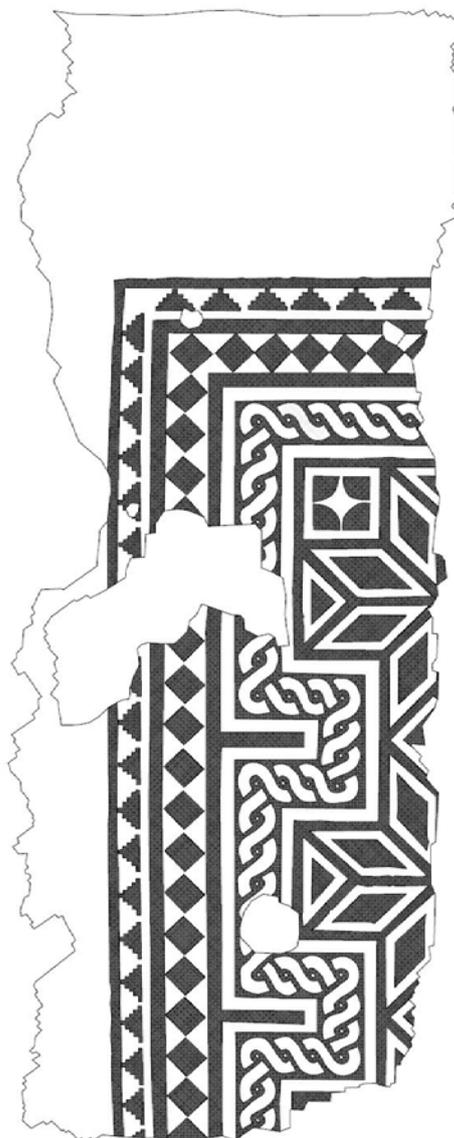
Fig. II.26 - Rilievo del lacerto 5.

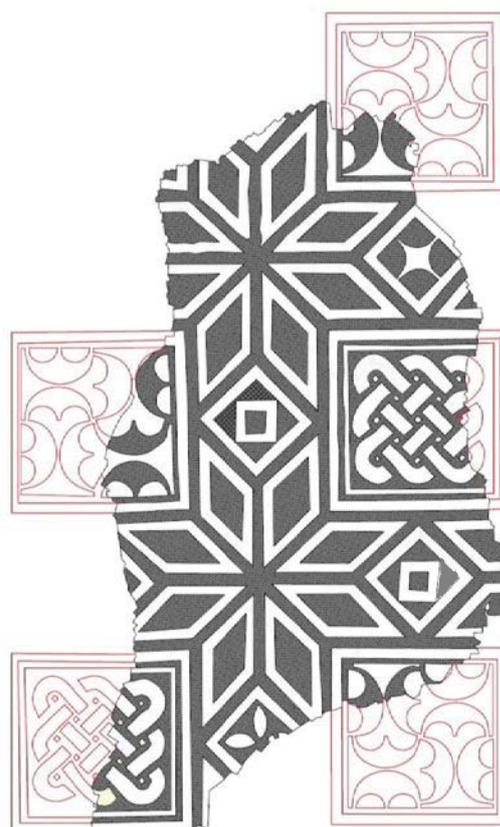
Fig. II.30 - Rilievo del lacerto 1 con ricostruzione degli elementi decorativi individuati.

Rinvenuto in posizione centrale e facente parte di una porzione musiva di dimensioni maggiori divisa durante le operazioni di estrazione, misura 129 cm di lunghezza per 75 cm di larghezza e combacia, verso S, con il lacerto 2.

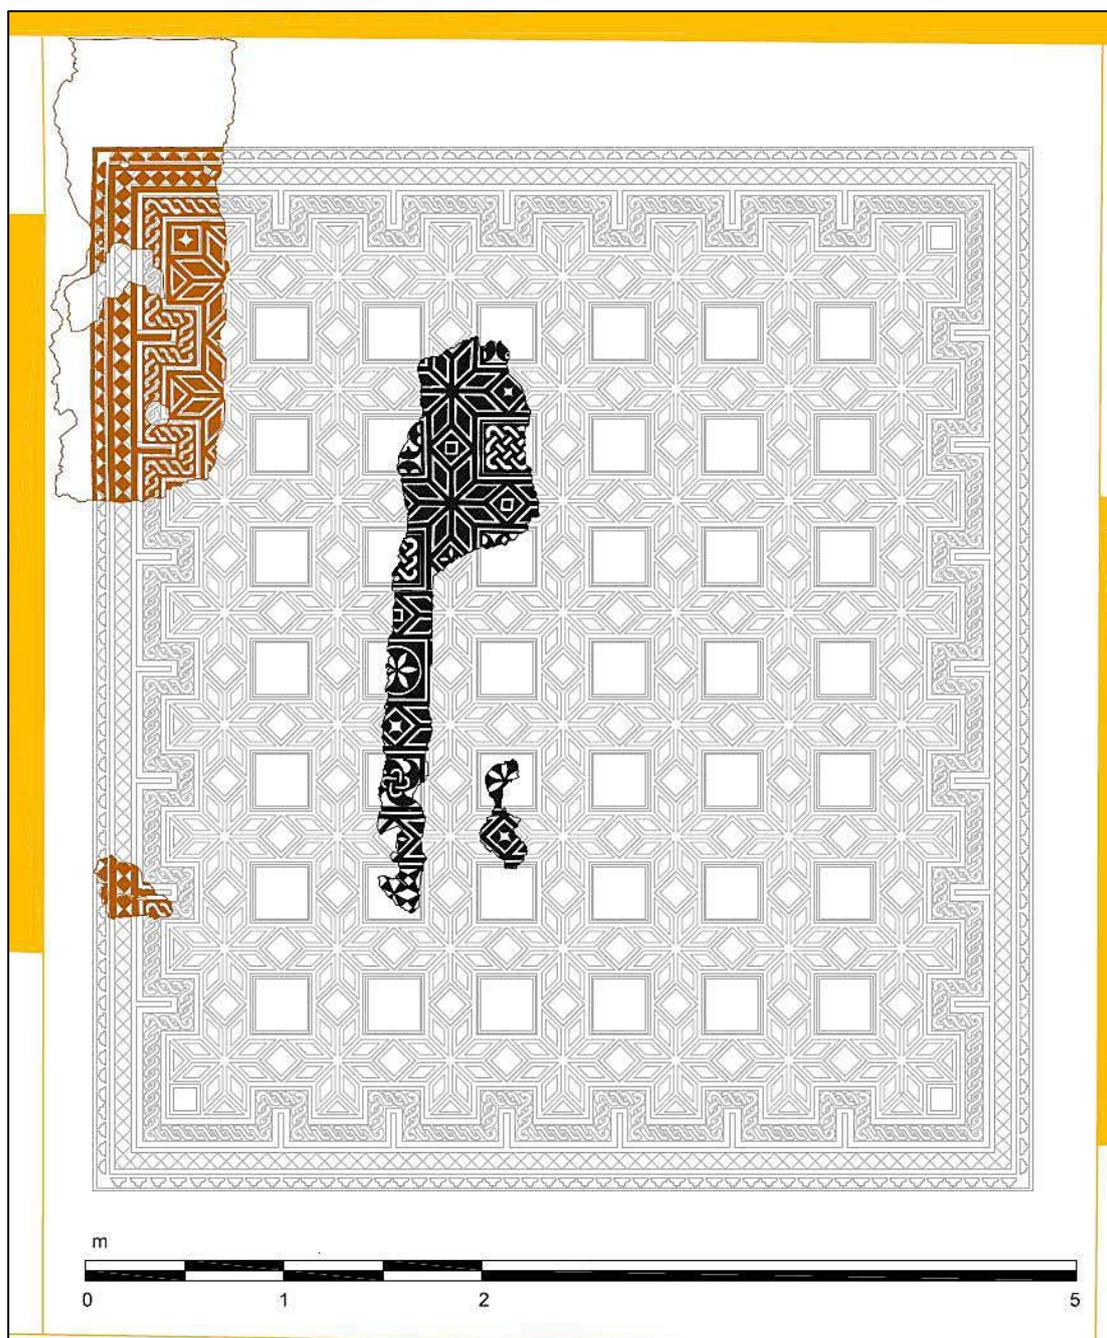
Fig. II.56 - Ipotesi di ricostruzione del motivo decorativo del mosaico nell'ambiente E, con lacerti rinvenuti; in marrone i lacerti *in situ*.

L'ipotesi avanzata per l'ambiente E (Fig. II.56) è, tra quelle proposte, la più verosimile, sia grazie alla posizione dei lembi musivi all'interno del tappeto musivo, sia grazie ai numerosi confronti reperiti in bibliografia (pertinenti alla cornice e alla composizione di stelle di otto losanghe). Non è stato possibile ipotizzare una successione per le decorazioni che caricano i quadrati grandi né quelli piccoli; non è infatti riconoscibile uno schema sulla base dei pochi presenti ed esistono numerosi esempi in cui le decorazioni non seguono una sequenza precisa.

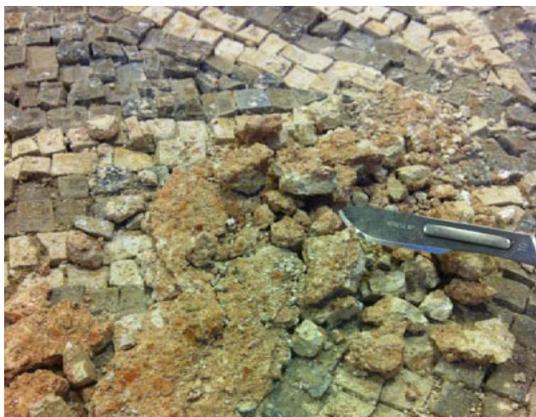
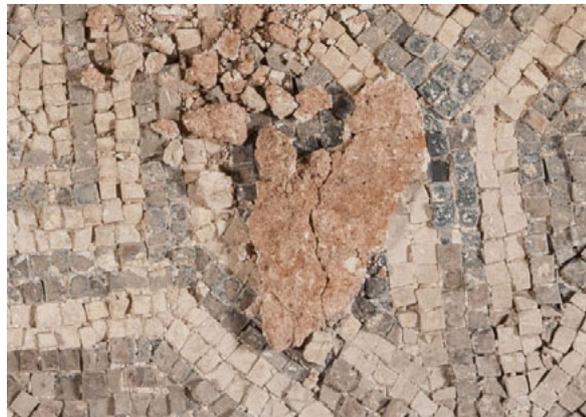
Fig. II.57 - Residui di malta presenti sul retro di un lacerto. Fig. II.58 - Residui di malta presenti sul retro di un lacerto.

L'analisi autoptica dei lacerti giunti presso i laboratori del CCR ha permesso di individuare alcuni residui di malta sul retro di questi, grazie ai quali sono stati distinti due strati preparatori (Figg. II.57-II.58).

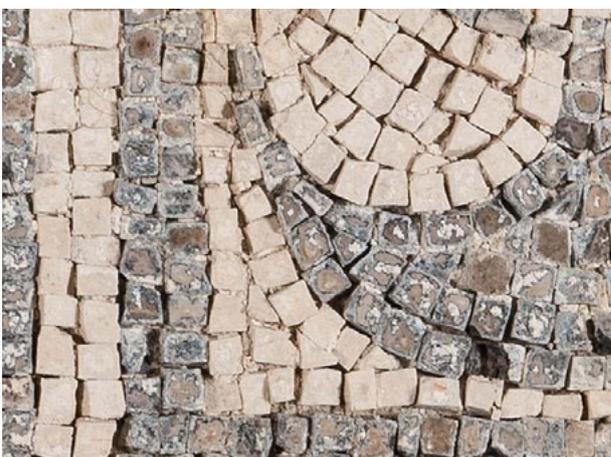
Fig. II.61 - Particolare dal retro del lacerto 2 proveniente dall'ambiente E: per le linee semplici e per la campitura sono utilizzate tessere di dimensione e forma regolari, in particolare quelle con faccia rettangolare; per eseguire linee curve e angoli sono presenti tessere di dimensioni minori e di forma triangolare, in modo da colmare i vuoti e assecondare l'andamento curvilineo dei profili.

Inserite direttamente nella malta di allettamento ancora fresca e verosimilmente battute per ottenere una superficie piana e omogenea, le tessere rivelano la precisione e l'accuratezza della messa in opera risultando, malgrado la mancanza dei supporti originali, compatte e vicine tra loro<sup>130</sup> (Fig. II.61).

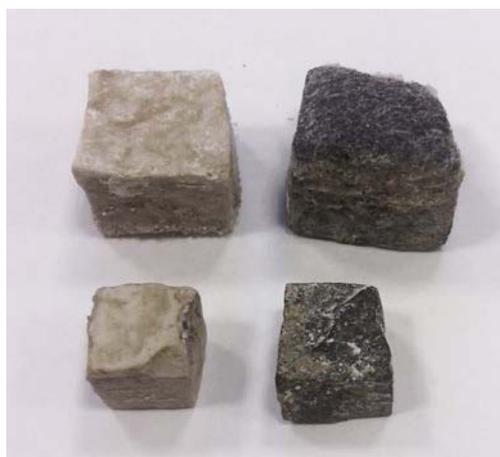
Fig. II.62 - Differenza di classe dimensionale tra le tessere pertinenti ai lacerti provenienti dall'ambiente A, in alto, e quelle provenienti dagli altri tappeti musivi (in questo caso dall'ambiente E).

<sup>129</sup> Le tessere provenienti dagli ambienti B ed E misurano, in media, 0,5 cm per lato, mentre quelle provenienti dall'ambiente A 1-1,5 cm per lato.

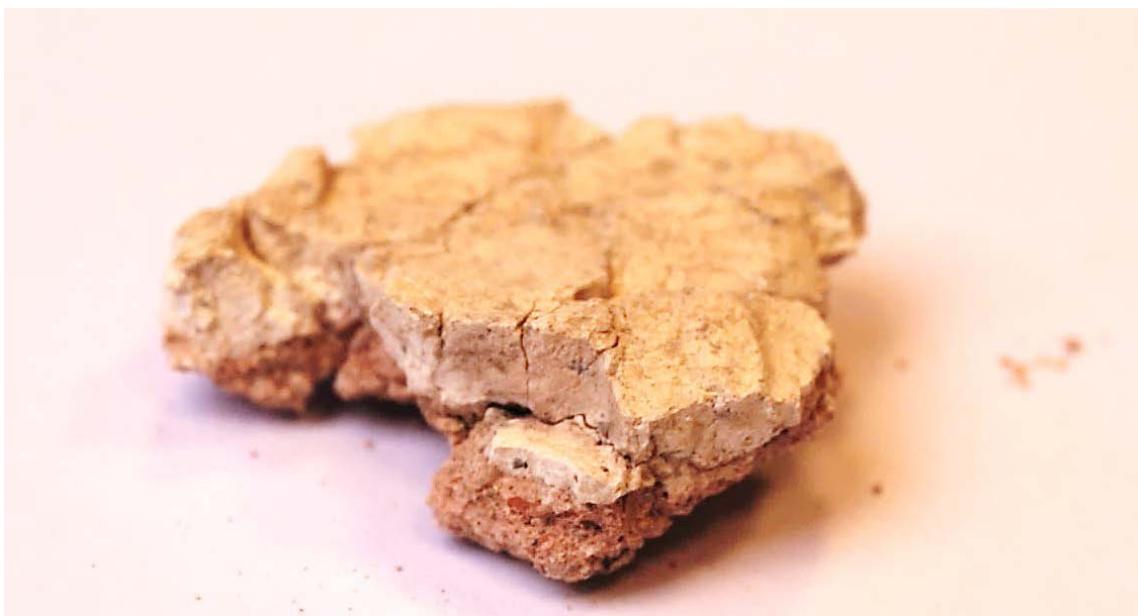
Fig. II.63 - Particolare proveniente dal retro del lacerto 1 proveniente dall'ambiente E: si osserva la successione stratigrafica tra una porzione di *nucleus*, strato inferiore tendente al rosso, e malta d'allettamento, di colore bianco.

Strato rappresentato da porzioni ridotte presenti sul retro dei lacerti, di colore bianco, apparentemente a base di sola calce, in cui venivano allettate le tessere. Il suo spessore, non omogeneo, varia dal millimetro al mezzo centimetro in funzione della dimensione delle tessere<sup>131</sup>. È interessante osservare a tal proposito alcuni frammenti di materiale ormai privo di tessere in cui è ben evidente l'impronta lasciata sulla malta (Fig. II.63).

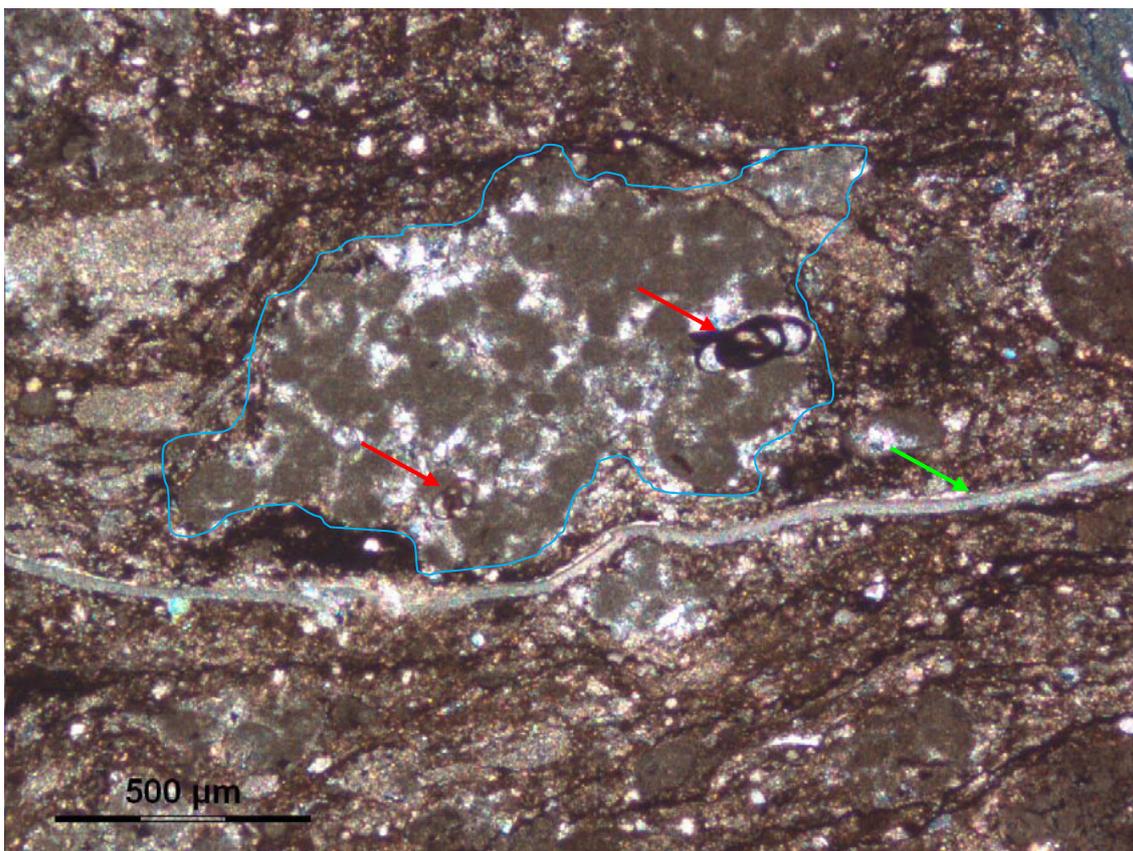
Fig. II.70 - Dettaglio di un clasto a bordo irregolare di biospariti fossilifere (evidenziato in azzurro) nei quali è possibile riconoscere foraminiferi bentonici (freccia rossa). Si evidenzia la presenza di una lamina sigillata da calcite spatica (freccia verde). Immagine in microscopia ottica a luce trasmessa e doppio polarizzatore.

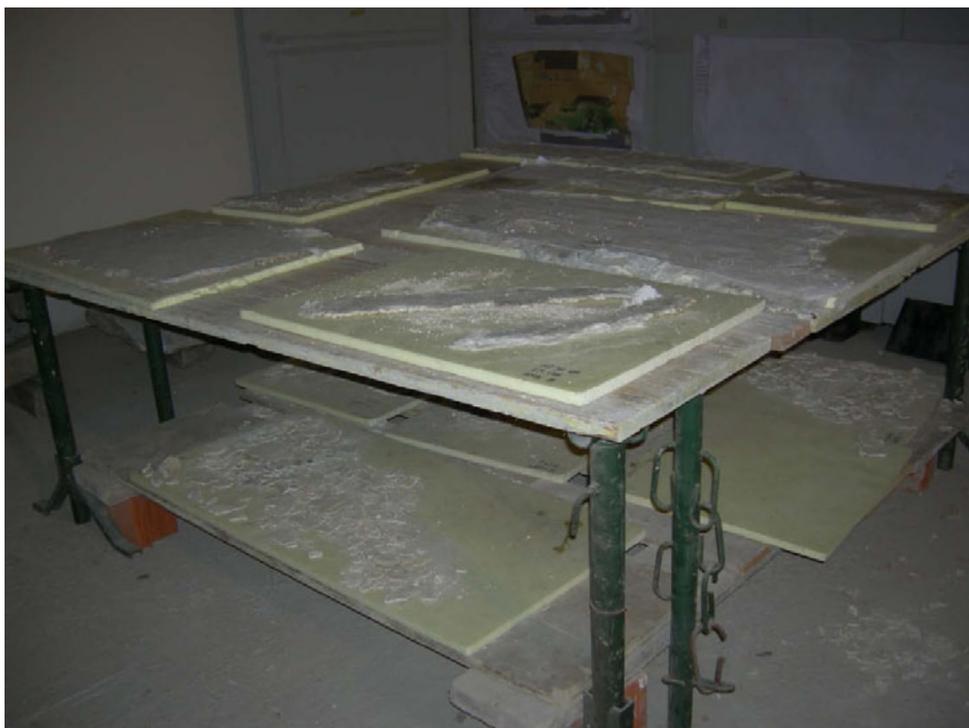
Fig. II.77 - I lembi musivi conservati presso i Depositi del Cantiere del Museo Diocesano di S. Giovanni (Archivio Fotografico Soprintendenza Archeologia Belle Arti e Paesaggio per le province di Alessandria Asti e Cuneo).

Successivamente i brani musivi sono stati conservati presso i Depositi del Cantiere del Museo Diocesano di S. Giovanni (Fig. II.77), fino al momento dell'imbballaggio per il trasferimento presso i laboratori del CCR "La Venaria Reale", avvenuto nel settembre 2014.

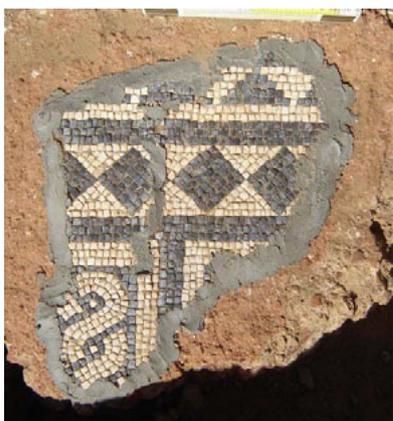
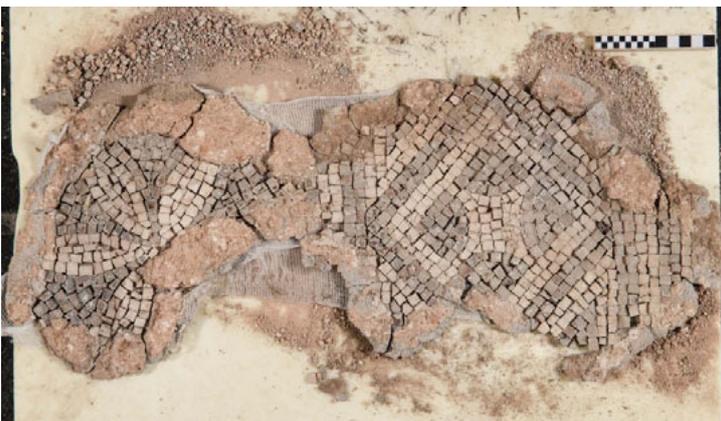
Fig. II.78 - Malta salvabordi lungo il perimetro di un lacerto *in situ* (Archivio Fotografico Soprintendenza Archeologia Belle Arti e Paesaggio per le province di Alessandria Asti e Cuneo - foto Lo Studio s.r.l.).

Fig. II.79 - Lacerto 4 proveniente dall'ambiente E, vista dal *verso*; sono osservabili lungo il perimetro i salvabordi, il colore rosato è dovuto ai residui di *nucleus* rimasti adesi alla malta di intervento.

Combinando le notizie riportate dal funzionario di Soprintendenza e dai responsabili della ditta che eseguì i lavori con le informazioni evinte dallo studio dello stato di conservazione, è stato possibile fare chiarezza sulle operazioni e le modalità con le quali vennero asportati i lembi musivi dal sito archeologico. Venne eseguita una applicazione preventiva di resina acrilica<sup>149</sup>, con il probabile fine di restituire maggior coerenza alle superfici musive, seguita dalla realizzazione di salvabordi in malta<sup>150</sup> lungo i perimetri dei lacerti, sia quelli *in situ* sia quelli estratti (Figg. II.78-II.79).

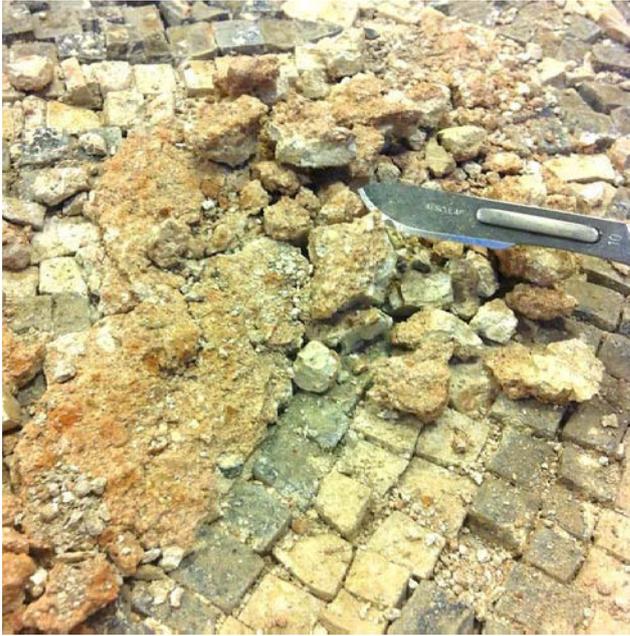
Fig. II.82 - Residui di *nucleus*, di colore rossastro, e di malta di allettamento, bianca, sul retro di un lacerto.

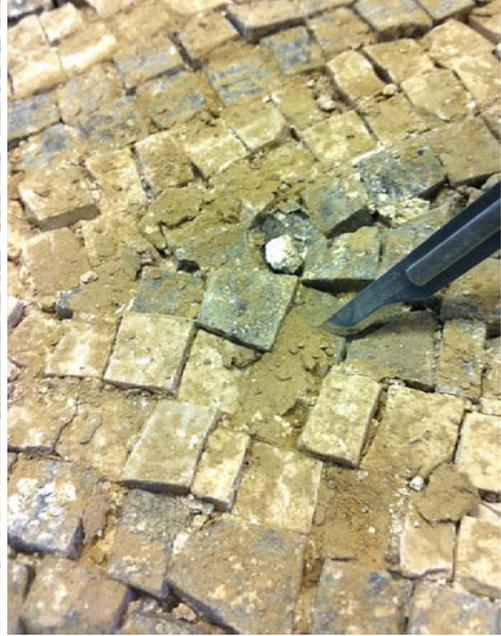
Fig. II.83 - Depositi terrosi sul retro di un lacerto.

Numerosi erano i fenomeni di degrado a carico delle tessere musive, il cui stato di conservazione era piuttosto critico. Il retro, oltre ad essere ricoperto da depositi terrosi (Fig. II.83), presentava in molti casi incrostazioni piuttosto compatte di natura calcarea, dovute verosimilmente ad un lento fenomeno di dissoluzione e riprecipitazione dei carbonati presenti nelle malte originali, avvenuto durante i secoli di interrimento; le concrezioni si presentavano in una cromia giallo-aranciata sul retro delle tessere chiare e grigio scuro o marrone scuro su quelle scure (Fig. II.84).

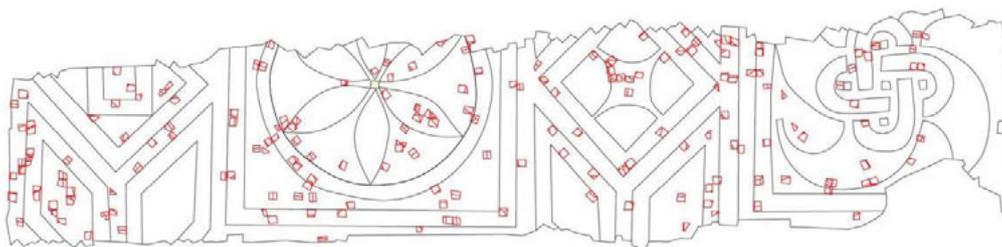
Fig. II. 85 - Rilievo del retro del frammento 2 proveniente dall'ambiente E; in rosso sono documentate le tessere fratturate osservabili dal retro.

Già l'osservazione dal verso aveva permesso l'individuazione di un notevole numero di tessere fratturate o interessate da fenomeni di scagliatura, tutte documentate (Fig. II.85)<sup>156</sup>; è stato inoltre possibile riconoscere come le tessere scure presentassero direzioni preferenziali di fessurazione, mentre per quanto riguarda le tessere chiare le fessurazioni non paiono seguire un ordine definito (Fig. II.86).

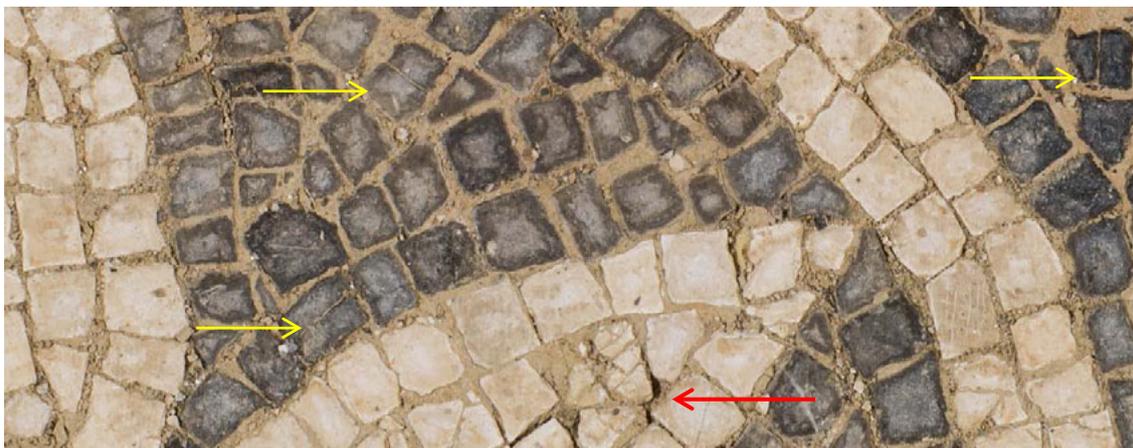
La rimozione della velinatura<sup>157</sup> ha permesso l'osservazione e la documentazione del fronte delle tessere. Anche qui sono stati identificati diversi fenomeni di degrado, più o meno diffusi, in parte simili a quelli individuati sul retro: erano presenti depositi terrosi, sebbene meno numerosi, incrostazioni calcaree, numerose fessurazioni e fenomeni di scagliatura (Fig. II.86).

Fig. II.86 - Dettaglio delle tessere fratturate: le frecce gialle indicano alcune fessurazioni delle tessere scure, che seguono una direzione preferenziale, e la freccia rossa alcune fessurazioni di un gruppo di tessere chiare. È possibile osservare come le tessere nere presentino un'alterazione superficiale, imputata principalmente a patine di carbonatazione superficiale e alla presenza del protettivo acrilico alterato.

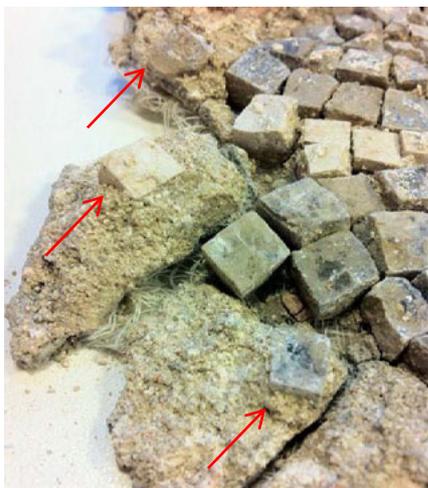
La malta utilizzata per la realizzazione dei salvabordi venne messa in opera con una stesura inadeguata, forse a causa della ristrettezza dei tempi, debordando ampiamente sui lembi musivi e inglobando interamente gruppi di tessere, come osservabile sia dalla documentazione di cantiere, sia dagli abbondanti residui che erano presenti sulle tessere (Figg. II.87-II.88).

Fig. II.87 - Particolare di malta salvabordi che ingloba le tessere musive.

specilli e microablattore a ultrasuoni (Fig. III.19). Per rimuovere la malta salvabordi è stato necessario, nei casi in cui questa inglobava tessere musive, predisporre una documentazione grafica delle aree interessate su fogli in acetato, in scala 1:1, e successivamente asportare l'intero frammento di malta separandone quindi meccanicamente le singole tessere e ricollocandole nella posizione originale<sup>203</sup> (Fig. III.18).

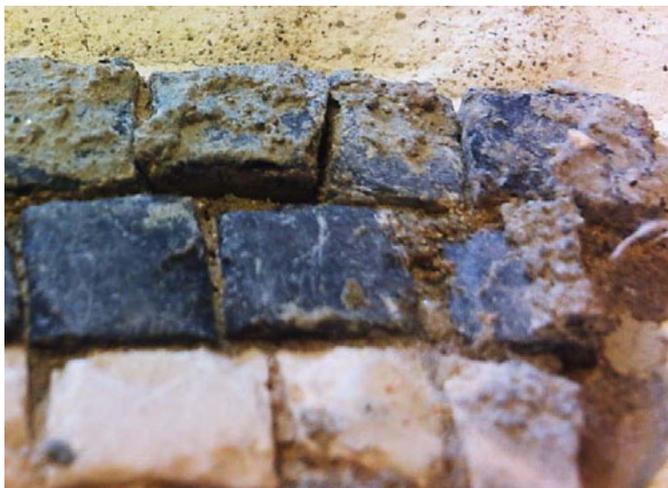
Fig. II.88 - Particolare alcuni residui di malta debordante sul fronte delle tessere.

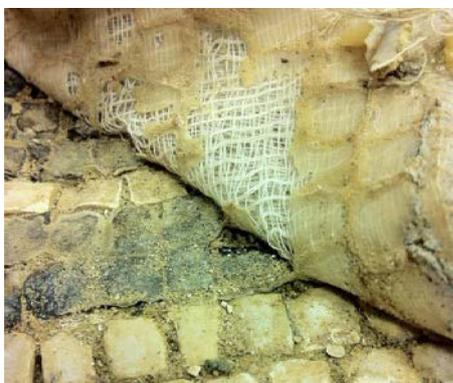
Analogamente alla malta salvabordi, anche la velinatura venne applicata piuttosto sommariamente, essendo caratterizzata da una stesura dell'adesivo non omogenea, che in alcuni casi non ha interessato la tela da strappo provocando di conseguenza la presenza piuttosto abbondante di residui (Figg. II.89-II.90). Diverse aree erano al contrario contraddistinte da spessori di adesivo consistenti, fino a 3 mm, e alcune addirittura non avevano la tela e il ruolo di supporto era svolto esclusivamente dall'adesivo; questo si presentava sotto forma di pellicola gommosa che nel tempo ha inglobato particolato atmosferico, causa determinante dell'ingrigimento visibile.

Fig. II.89 - Particolare di un'area in cui l'adesivo è stato applicato esclusivamente sulla superficie delle tessere.

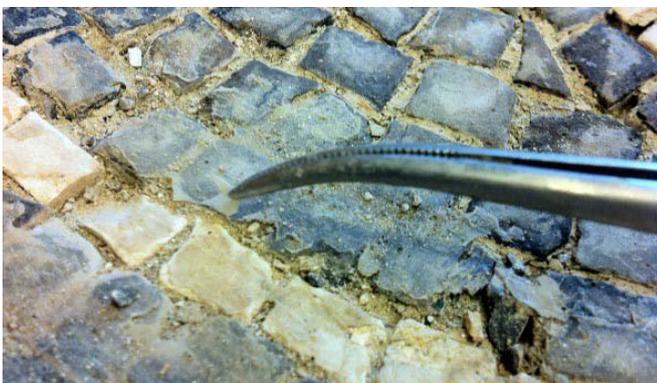
Fig. II.90 - Residui di adesivo.

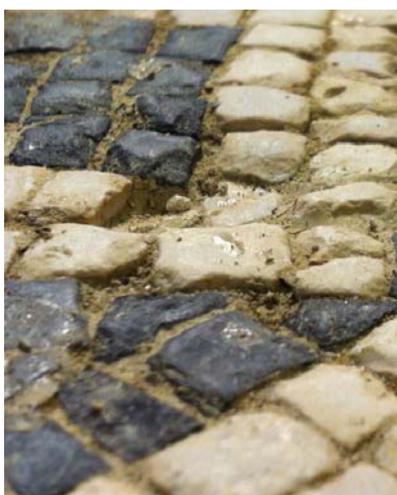
- Deformazioni dovute alla funzione pavimentale dei reperti e al lungo periodo di interramento: riconoscibili in quanto costituite da piccole aree sottolivello, dove le tessere versano in condizioni generalmente peggiori (Fig. II.91).
- Deformazioni causate dall'intervento di estrazione: il ritiro dell'adesivo ha portato a un sollevamento dei bordi, o addirittura alla sovrapposizione di tessere, mentre la malta debordante ad una depressione di questi (Fig. II.92).

Fig. II.91 - Deformazione del brano musivo causata dalla funzione pavimentale del manufatto e dal lungo periodo d'interramento.

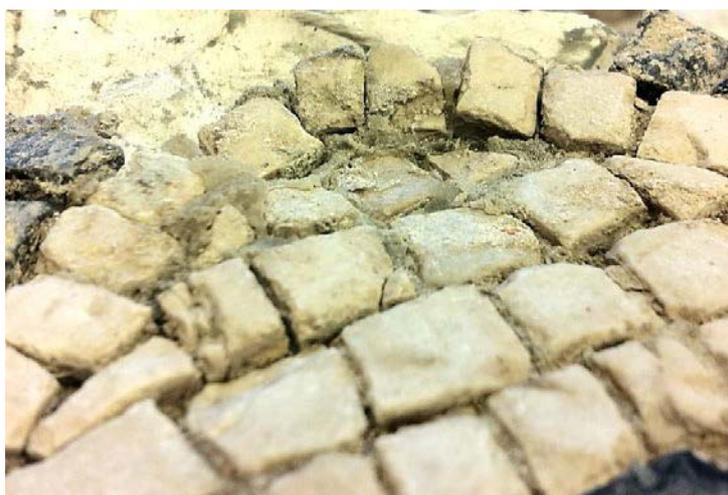
Fig. II.92 - Deformazione del brano musivo attribuibile all'intervento di estrazione.

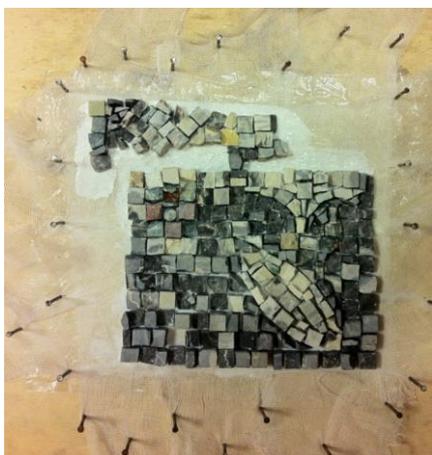
Fig. III.1 - Preparazione del provino su tele preparate con Vinavil.

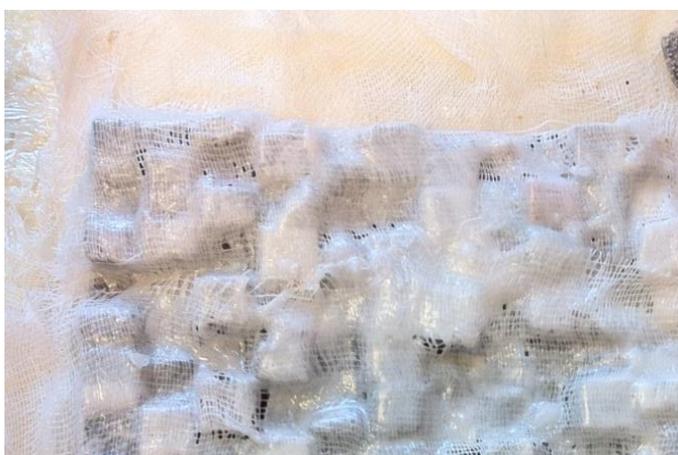
Fig. III.2 - Particolare della velinatura applicata sul retro del provino con ciclododecano.

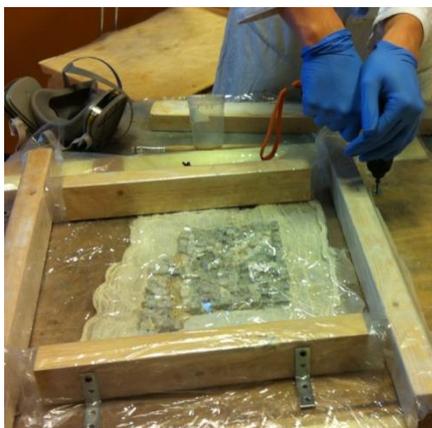
In seguito all'applicazione della schiuma poliuretanicica all'interno della cassaforma è stato posizionato un piano che ostacolasse l'espansione del materiale verso l'alto e garantisse una più precisa aderenza al retro del provino.

Fig. III.3 - Preparazione della cassaforma per il poliuretano espanso.

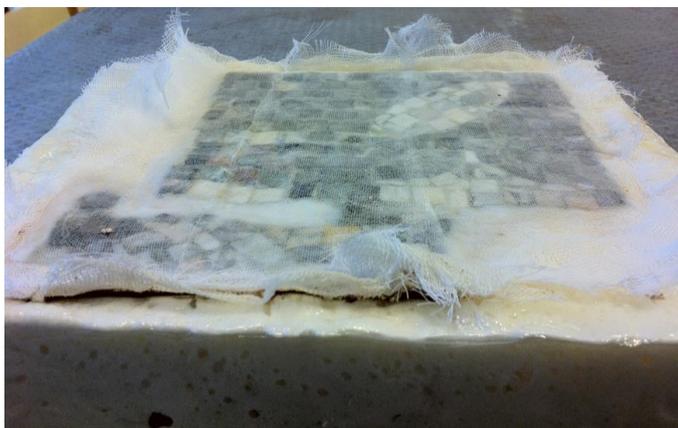
Fig. III.4 - Provino completo di supporto provvisorio.

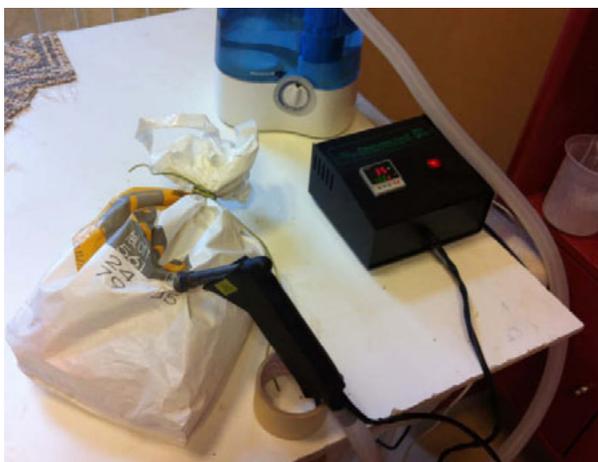
La metodologia migliore per rimuovere la velinatura a base di Vinavil è risultata essere la creazione di un sistema chiuso in cui veniva immesso calore umido tramite un generatore di vapore a temperatura controllabile (Fig. III.5); è stata quindi presa la decisione di procedere con la medesima metodologia sui lacerti.

Fig. III.5 - Sistema per la rimozione della velinatura dal provino.

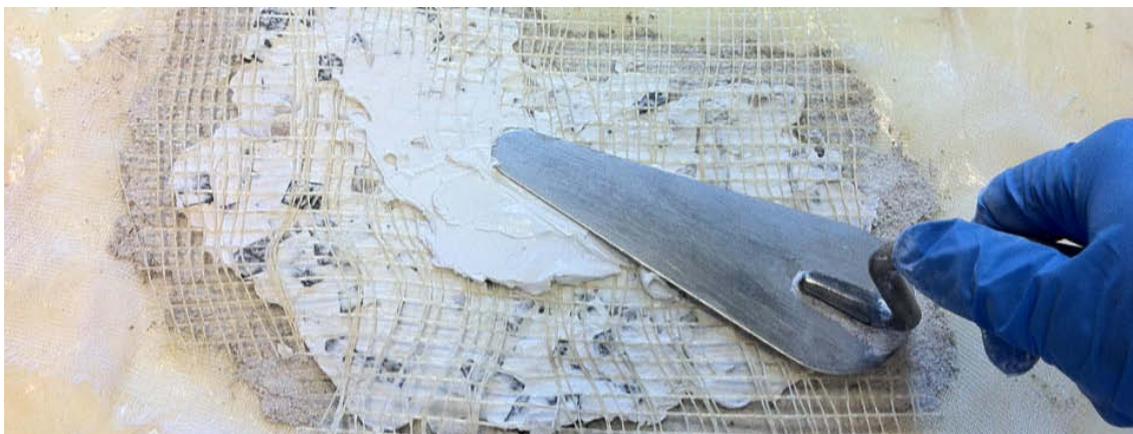
il frammento 4.A composto da malta<sup>168</sup>, armata con rete in fibra di vetro, al fine di testare la metodologia più efficace per la rimozione dell'adesivo<sup>169</sup> (Fig. III.7).

Fig. III.7 - Applicazione della malta sul retro del frammento 4.A.

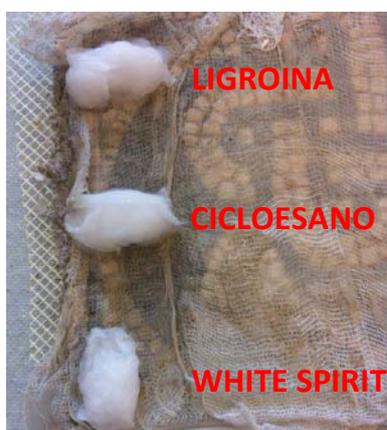
- Metodo chimico: è stata testata l'azione di tre solventi organici, Ligroina, cicloesano e White Spirit denaturato, tramite l'applicazione di sei impacchi, tre supportati da compresse di ovatta e tre da Laponite<sup>170</sup>, lasciati agire fino a quattro ore (Fig. III.8).
- Metodo fisico: tramite il riscaldamento con termocauterio (Fig. III.9).

Fig. III.8 - Applicazione di impacchi di solventi, qui supportati da compresse di ovatta.

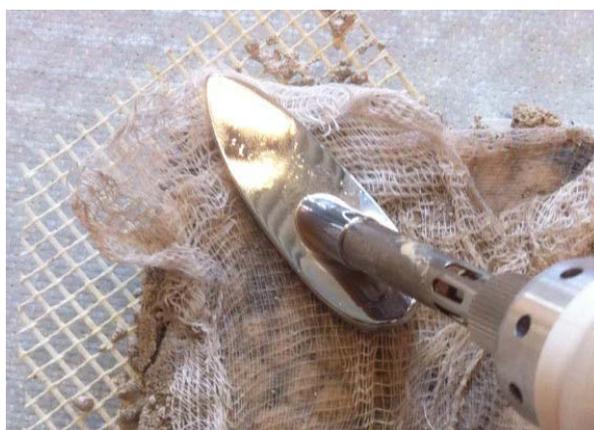
Fig. III.9 - Induzione di calore tramite l'utilizzo di termocauterio.

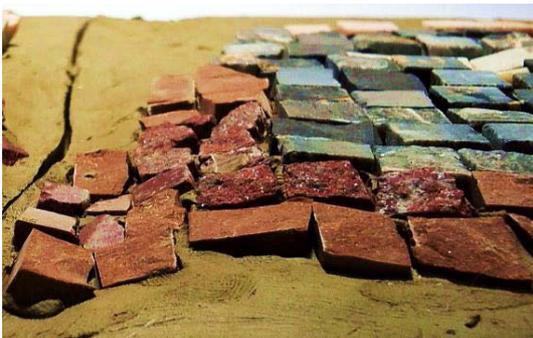
Fig. III.11 - Simulazione di una deformazione causata dall'intervento di estrazione, ottenuta con le tessere rosse.

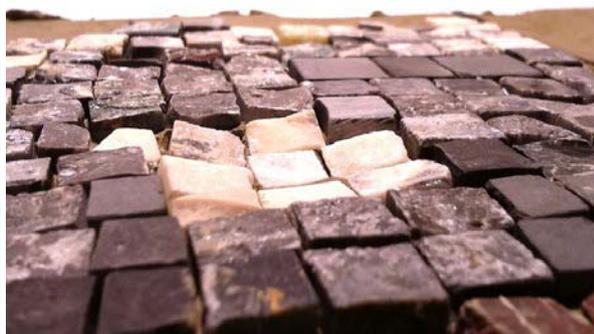
La necessità di utilizzare una velinatura che fosse simultaneamente tenace ma di facile asportazione, e che permettesse la rimozione o il mantenimento selettivo delle deformazioni, ha portato all'esecuzione di quattro ulteriori provini, realizzati allestendo le tessere<sup>178</sup> nell'argilla, che simulavano le deformazioni pertinenti all'intervento di estrazione (Fig. III.11) e quelle causate dalla funzione pavimentale dei reperti e dal periodo di interramento<sup>179</sup> (Fig. III.12).

Fig. III.12 - Simulazione di una deformazione causata dalla funzione pavimentale e dal periodo d'interramento dei frammenti, ottenuta con le tessere bianche.

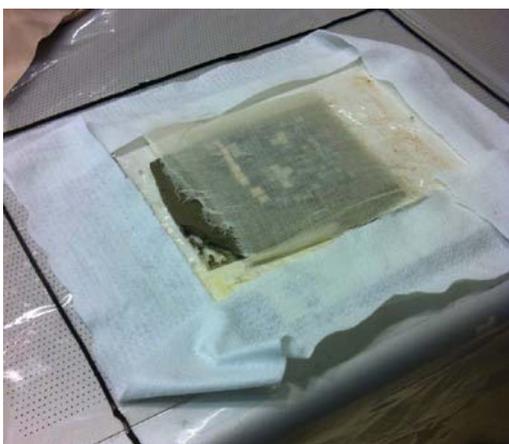
Fig. III.13 - Preparazione all'applicazione sottovuoto della tela preparata con BEVA.

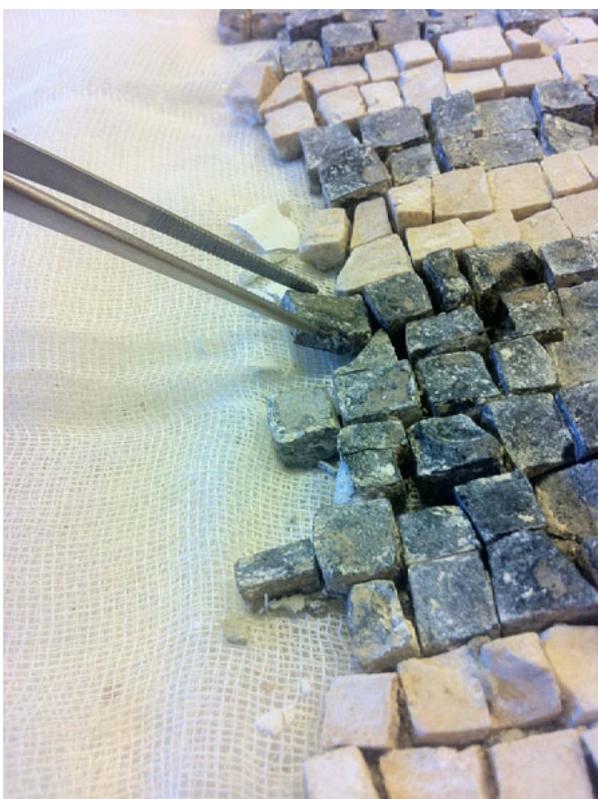
Fig. III.18 - Ricollocamento di una tessera nella posizione originale.

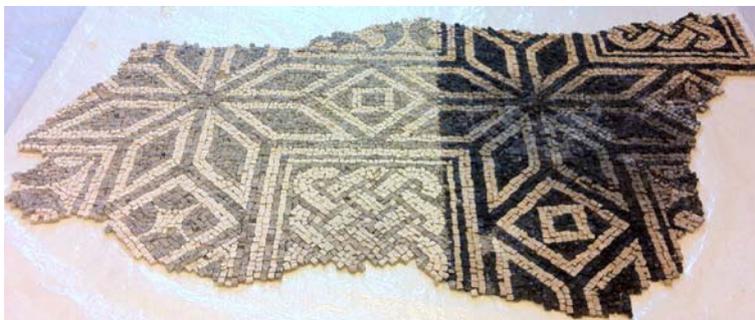
Fig. III.20 - Retro del frammento 1 durante la protezione con ciclodecano; a destra l'area già trattata.

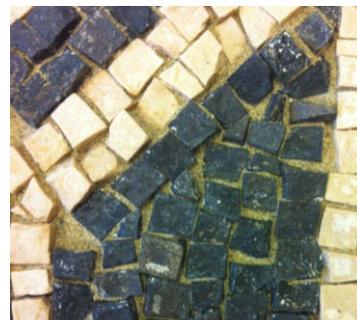
terzo dell'altezza delle tessere<sup>205</sup> (Fig. III.21). È stata quindi preparata una bordura dei lacerti con argilla affinché impedisse al lattice e successivamente alla scagliola di raggiungere il fronte delle tessere.

Fig. III.21- Particolare della sabbia disposta tra gli interstizi.

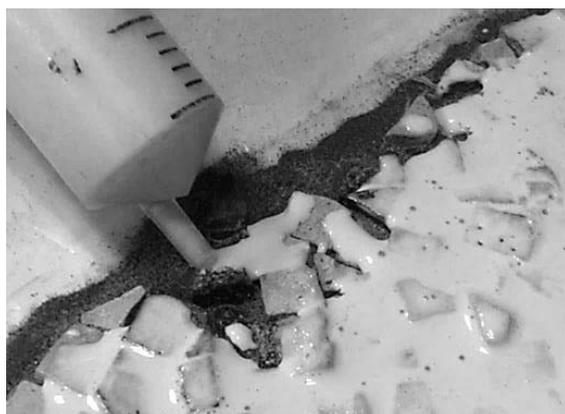
Sono state quindi stese due mani di lattice di gomma prevulcanizzato sul retro dei frammenti<sup>206</sup>; è stato necessario applicare il lattice con l'ausilio di una siringa lungo il perimetro per di ottenere una stesura precisa (Figg. III.22-III.23).

Fig. III.22 - Applicazione del lattice lungo il perimetro.

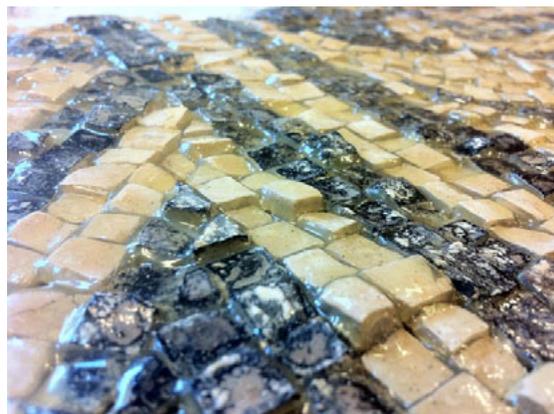
Fig. III.23 - Aspetto dello strato di lattice a completa asciugatura.

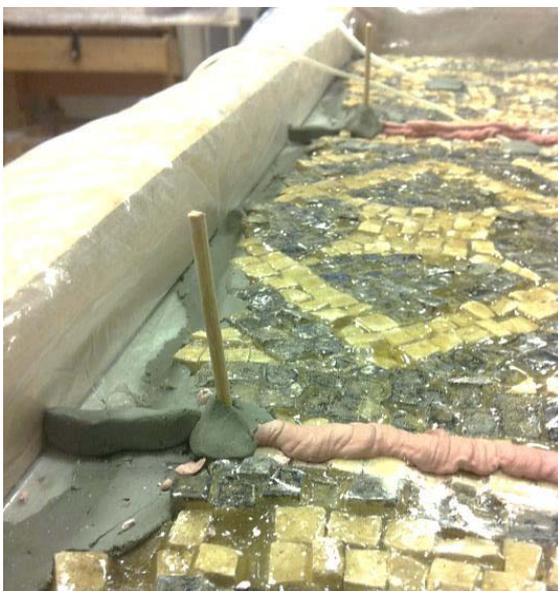
Fig. III.24 - Particolare di un tratto di camicia e dell'elemento verticale ad essa vincolato.

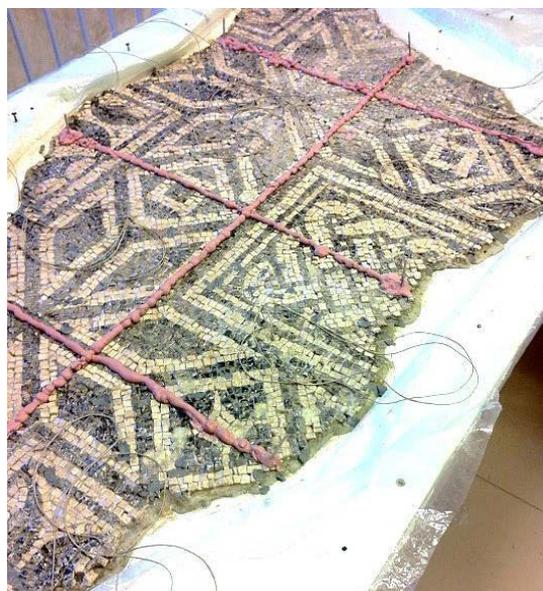
Fig. III.25 - Verso del frammento 1, particolare delle partizioni tracciate dalla camicia.

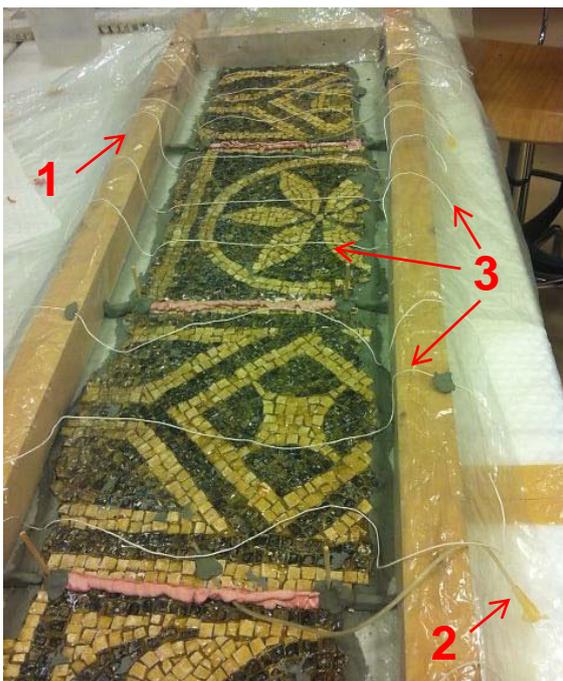
- Preparazione di una cassaforma resistente, per ogni frammento, che permettesse la colata di scagliola in uno strato di 3 cm di spessore; i limiti della cassaforma sono stati rivestiti di Melinex per favorire la successiva rimozione.
- Al fine di facilitare le operazioni di rimozione della controforma<sup>209</sup> sono stati vincolati al lattice con dell'argilla due anelli di spago e un tubo da flebo, per ogni sezione divisa dalla "camicia", di lunghezza sufficiente per non essere affogati completamente dalla colata in scagliola, (Fig. III.26).

Fig. III.26 - Verso del frammento 2; particolare di: 1. cassaforma, 2. tubicini da flebo e 3. porzioni di spago.

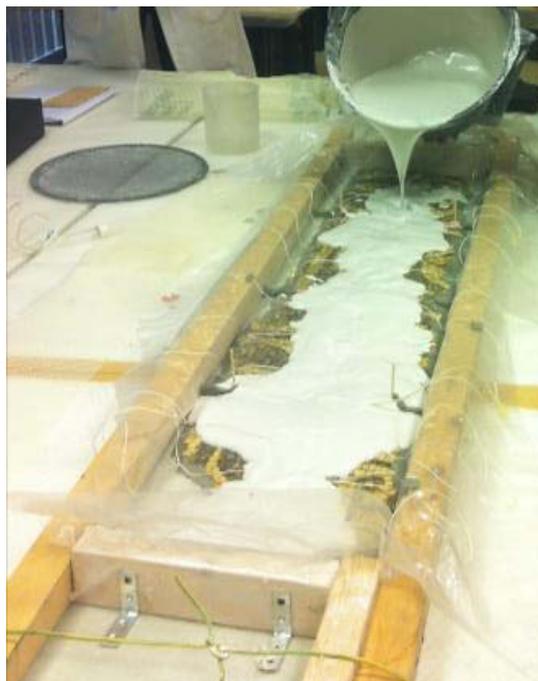
Infine è stata colata la scagliola in uno strato di 3 cm inserendo all'interno una rete in fibra di vetro (Figg. III.27-III-28); nel momento in cui il gesso ha iniziato a fare presa sono stati rimossi gli elementi verticali precedentemente vincolati alla camicia e tracciate delle linee rette tra i fori rimasti (Fig. III.29).

Fig. III.27 - Colata della scagliola.

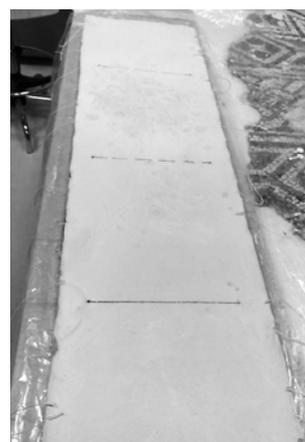
Fig. III.29 - Verso del frammento 2 a operazione completata.

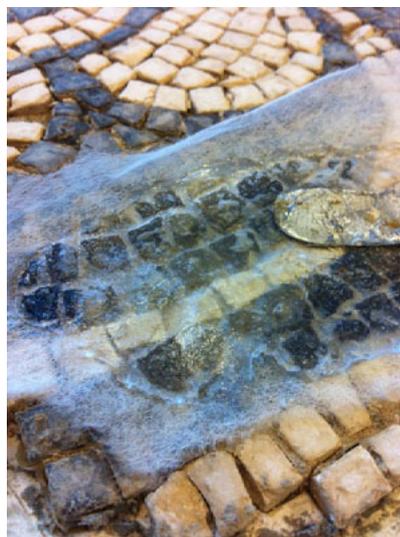
Fig. III.31 - Applicazione di impacco di ligroina supportata da Laponite.

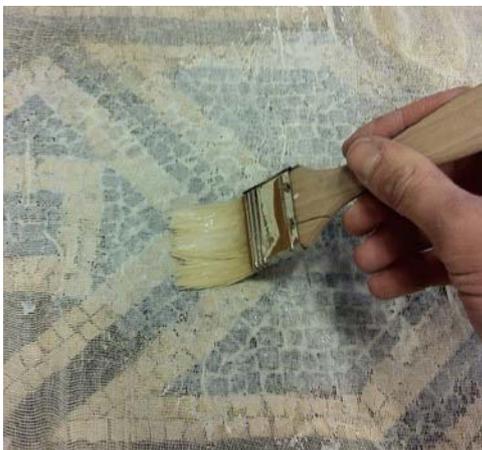
È stata in conclusione stesa la velinatura in due strati di velatino di cotone, incrociando le trame e gli orditi in modo da non creare una direzione preferenziale di tensione durante l'asciugatura e avendo cura di seguire precisamente il profilo delle tessere (Figg. III.32-III.33).

Fig. III.32 - Applicazione della velinatura.

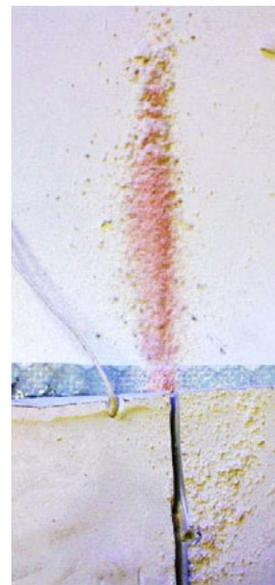
Fig. III.35 - Il colore rosato indica il raggiungimento della camicia.

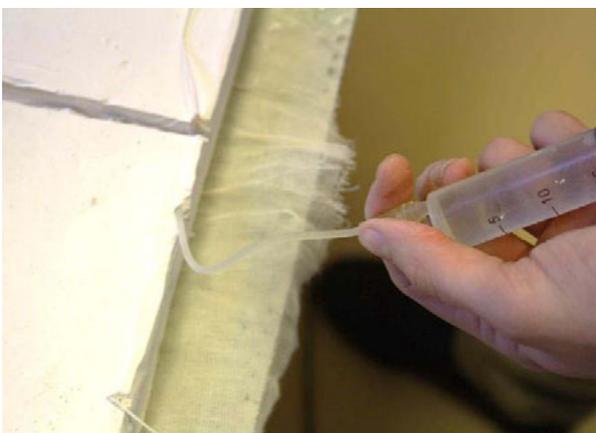
Fig. III.36 - Iniezione di acqua a pressione al fine di favorire il distacco della controforma dal lattice.

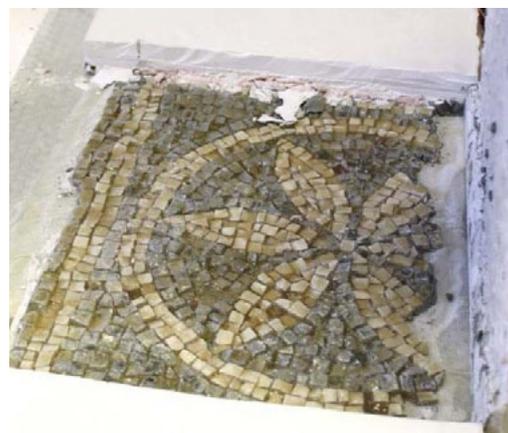
Fig. III.37 - Rimozione di una porzione di controforma.

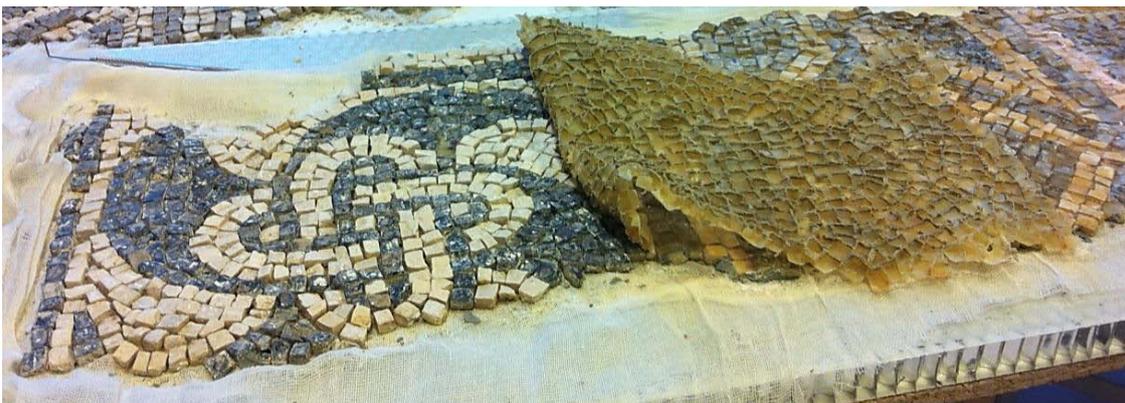
Fig. III.38 - Fase di rimozione dello strato di lattice di gomma prevulcanizzato dal retro del frammento 2.
