# MOSAICI PAVIMENTALI DI EPOCA ROMANA

**STUDIO, INTERVENTO CONSERVATIVO  
E RICOMPOSIZIONE  
DI LACERTI MUSIVI DALL'AREA  
DEL GRUPPO EPISCOPALE DI ASTI**

**Mirko Giangrasso**

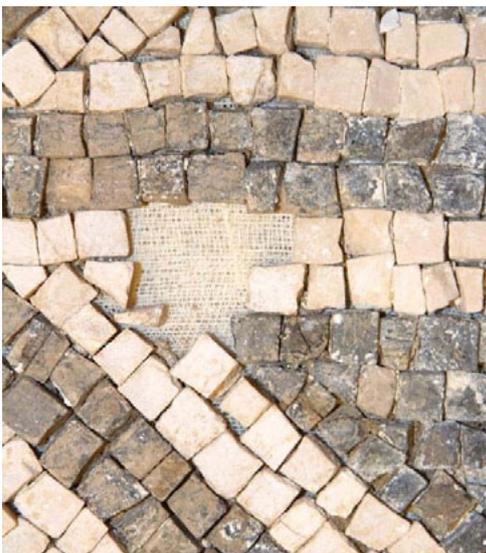
È stata presa la decisione, in accordo con il funzionario di Soprintendenza di collocare le poche tessere prive di collocazione, recuperate contestualmente allo scavo e trasferite presso i laboratori del CCR congiuntamente ai lacerti musivi, all'interno delle sporadiche lacune presenti nei lacerti<sup>216</sup>. Queste sono state fatte aderire alla velinatura per mezzo del medesimo adesivo<sup>217</sup> in seguito ad una distinzione basata sulla morfologia e gradazione cromatica<sup>218</sup> (Figg. III.39-III.40).

Fig. III.39 - Particolare di una lacuna del verso del frammento 1.

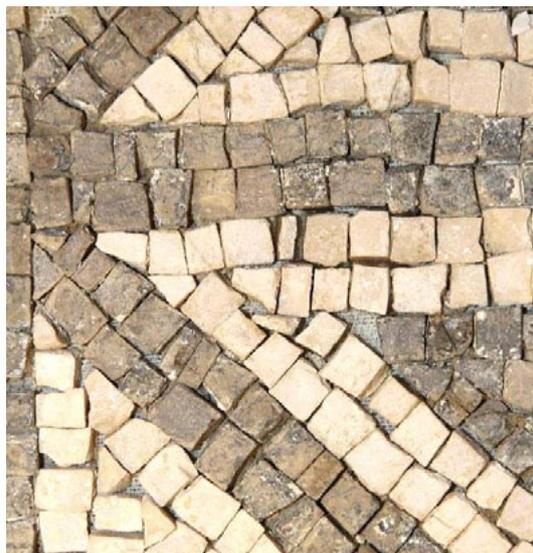
Fig. III.40 - Particolare della lacuna risarcita con le tessere prive di collocazione rinvenute contestualmente ai lacerti.

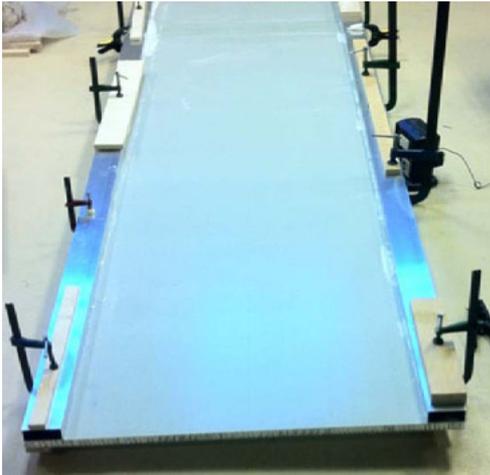
Fig. III.41 - Applicazione dei profilati di alluminio sul retro del pannello.

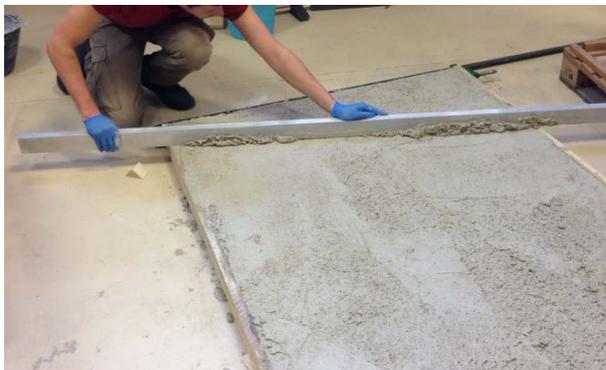
Fig. III.43 - Operazione di livellamento della malta di intervento.

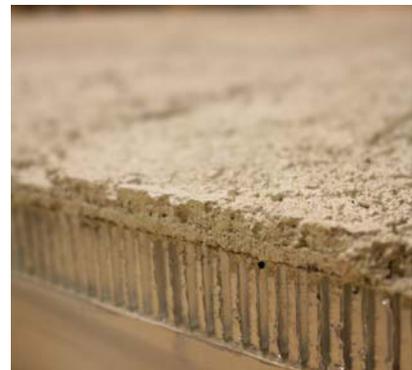
Fig. III.44 - Dettaglio della malta d'intervento.

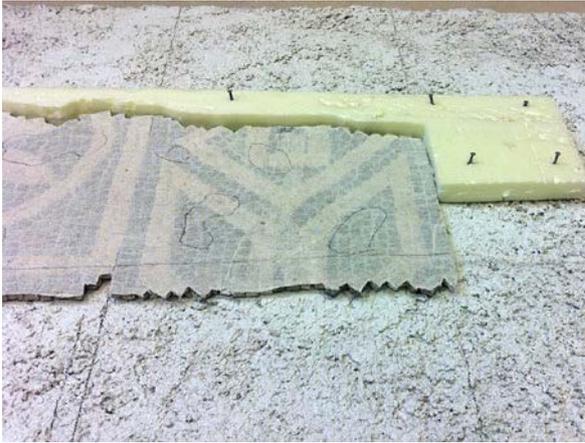
Fig. III.45 - Particolare dei segni di riferimento e della sponda sagomata posizionati per allettare i lacerti.

Con lo scopo di garantire l'allettamento corretto dei lacerti, questi sono stati dapprima disposti al di sopra del supporto, facendo riferimento alla ricostruzione prodotta mediante software di elaborazione grafica, e sono stati quindi tracciati segni di riferimento che segnassero la malta e i lembi musivi<sup>223</sup> al di sopra della velinatura. È stata quindi posizionata una sponda sagomata su di un lato di questi e fissata al supporto al fine di fornire un'indicazione evidente in fase di allettamento dei brani musivi (Fig. III.45). Rimossi i lembi musivi, su di questi è stato apposto un fine strato di sabbia che penetrasse all'interno degli interstizi tra le tessere, sul verso, per impedire che malta di allettamento andasse a contatto con la velinatura; operazione finalizzata a evitare che la sovrabbondanza di materiale potesse esercitare eccessiva pressione in fase di posizionamento sul supporto, distanziando le tessere l'una dall'altra. Sono stati quindi stesi in rapida successione i due strati di malta d'allettamento: il primo

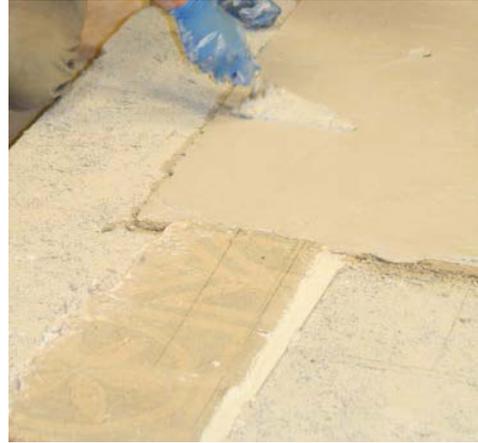
Fig. III.46 - Stesura del primo strato di malta di allettamento.

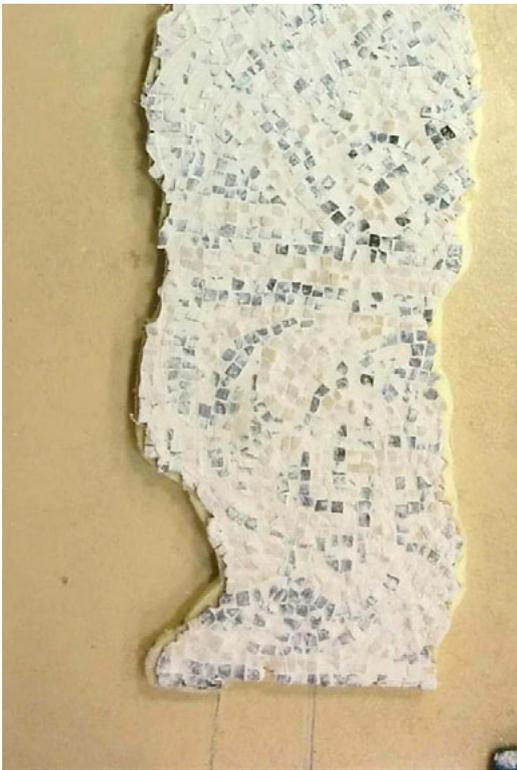
Fig. III.47 - Strato di allettamento realizzato direttamente su verso dei lacerti.

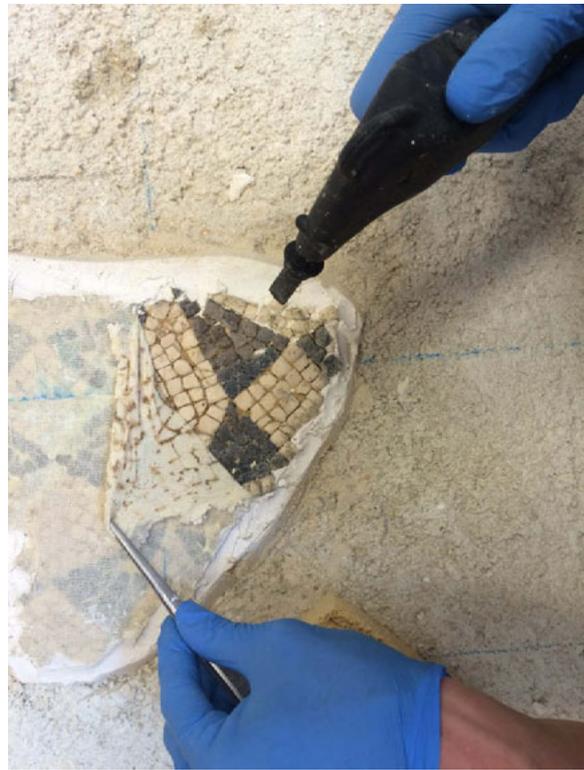
Fig. III.48 - Rimozione della velinatura mediante generatore di vapore a temperatura controllata.

Rimossi i residui di adesivo, mediante l'utilizzo di generatore di vapore e spugne, e asportata la sabbia precedentemente disposta all'interno degli interstizi sono stati effettuati alcuni test di pulitura. Le tessere erano già state sottoposte in corso d'opera ad una pulitura meccanica volta a rimuovere i depositi coerenti e incoerenti e le concrezioni di entità rilevante, ma ancora rimanevano lievi incrostazioni che alteravano l'uniformità cromatica. Non essendo possibile agire meccanicamente su di queste, sia in quanto esisteva il rischio di danneggiare la superficie delle tessere sia per evitare di compromettere in qualsiasi modo lo strato di allettamento, è stata presa la decisione di procedere per via chimica.

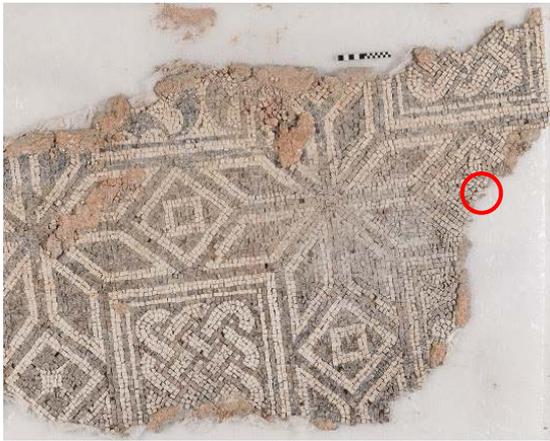
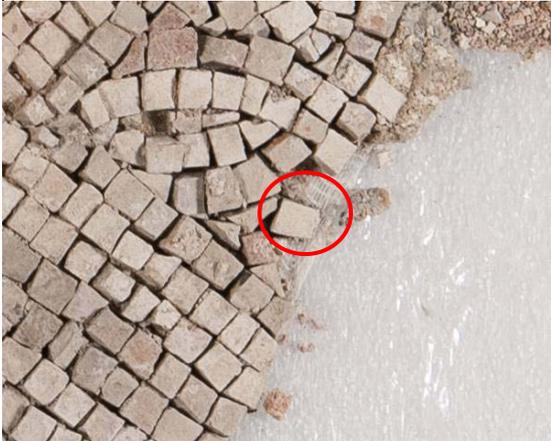
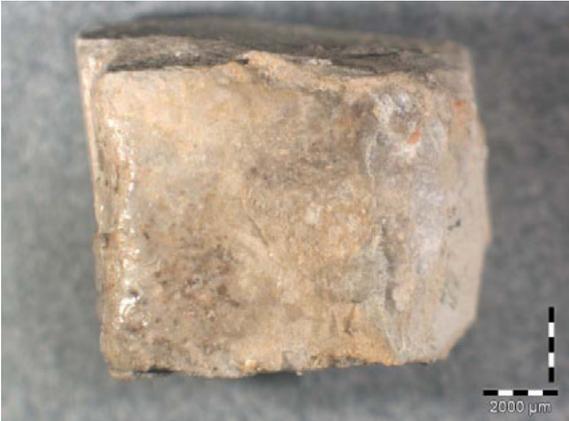
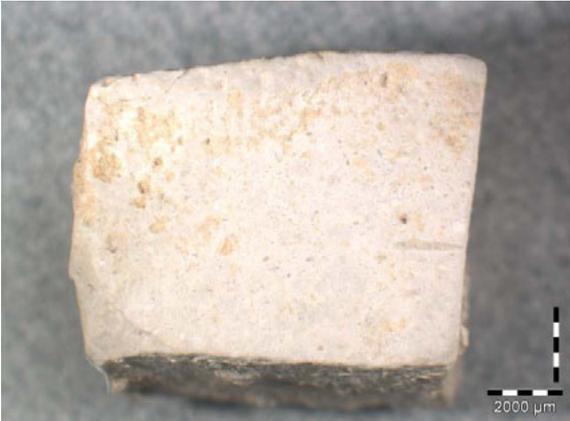
Campione n°: 01	<b>SCHEDA CAMPIONAMENTO</b>	
Campionamento a cura di: Mirko Giangrasso		
Data di campionamento: 16/09/2015		
<b>FOTOGRAFIA PUNTO DI PRELIEVO</b>		
<b>GENERALE</b>	<b>PARTICOLARE</b>

<b>DESCRIZIONE CAMPIONE ED AREA CAMPIONATA</b>		
Tessera lapidea di colore bianco, probabilmente di matrice calcarea. Si riconosce il fronte dal retro della tessera in quanto presenta abbondanti residui di resina utilizzata nello strappo. Il lato che tocca la tessera adiacente è quello più lungo tra i lati corti.		
<b>OBIETTIVO DEL CAMPIONAMENTO</b>		
Indagare la natura e le componenti del materiale lapideo.

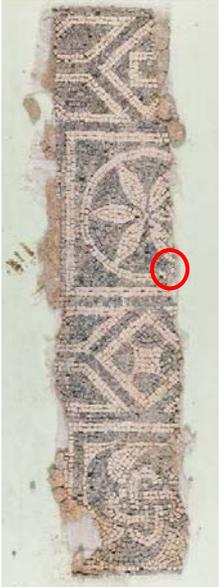
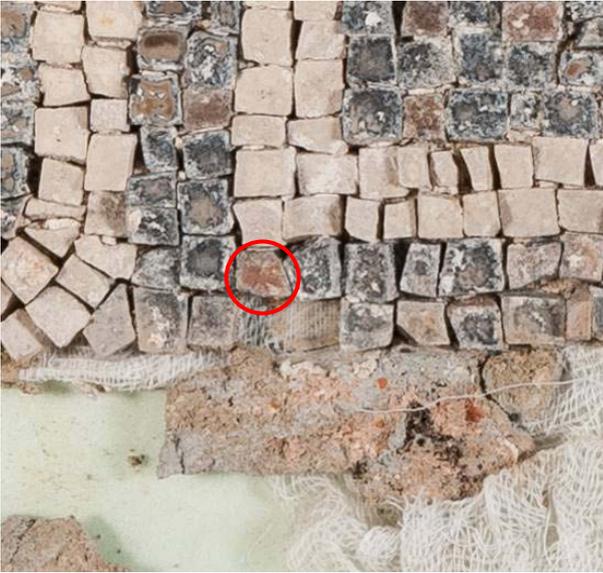
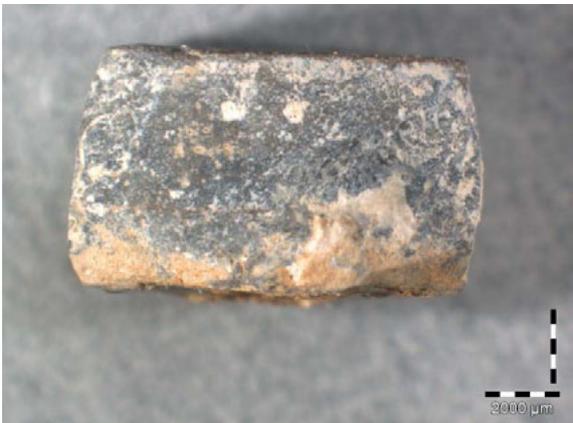
Campione n°: 02	<b>SCHEDA CAMPIONAMENTO</b>	
Campionamento a cura di: Mirko Giangrasso		
Data di campionamento: 16/09/2015		
<b>FOTOGRAFIA PUNTO DI PRELIEVO</b>		
<b>GENERALE</b>	<b>PARTICOLARE</b>

<b>DESCRIZIONE CAMPIONE ED AREA CAMPIONATA</b>		
<p>Tessera lapidea di colore nero, probabilmente di matrice calcarea, presenta un sottile e omogeneo strato di alterazione di colore rossastro. Sia il fronte che il retro presentano una colorazione simile, sul fronte però sono presenti residui di adesivo vinilico e lo strato ha uno spessore più accentuato e disomogeneo rispetto all'alterazione presente sul retro. Il lato a contatto con la tessera bianca adiacente è, tra i due lati lunghi, quello più corto.</p>		
<b>OBIETTIVO DEL CAMPIONAMENTO</b>		
<p>Indagare la natura e le componenti del materiale lapideo e dello strato di alterazione rossastro presente sul retro.</p>

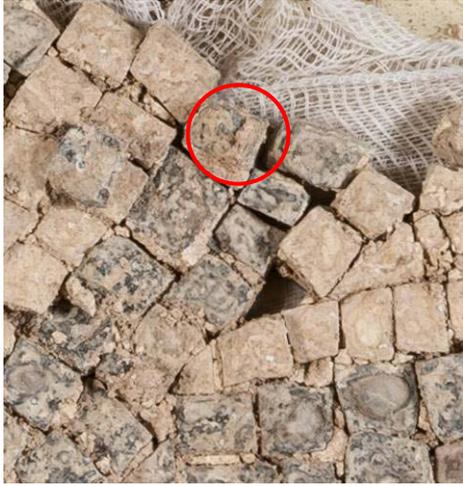
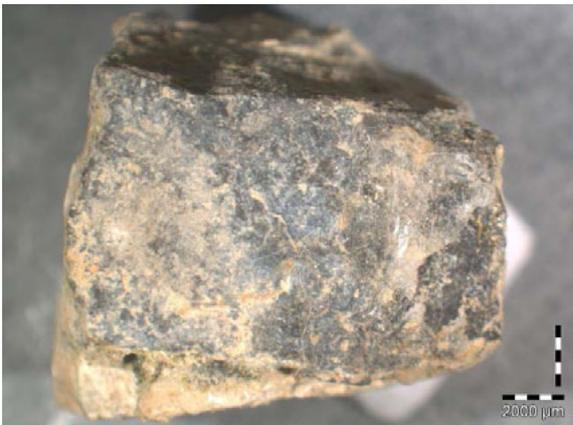
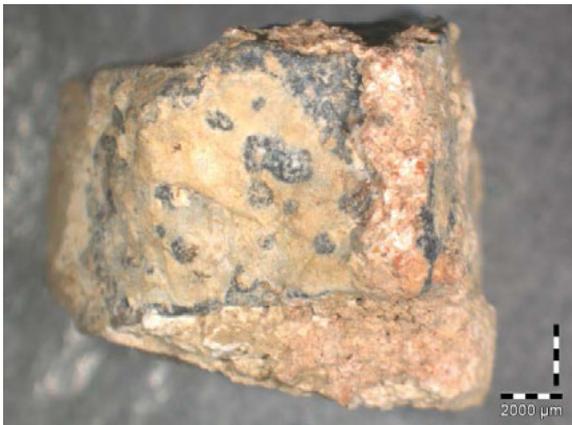
Campione n°: 03	<b>SCHEDA CAMPIONAMENTO</b>
Campionamento a cura di: Mirko Giangrasso	
Data di campionamento: 16/09/2015	
<b>FOTOGRAFIA PUNTO DI PRELIEVO</b>	
<b>GENERALE</b>	<b>PARTICOLARE</b>

<b>DESCRIZIONE CAMPIONE ED AREA CAMPIONATA</b>	
<p>Tessera lapidea di colore nero, probabilmente di matrice calcarea. È stata selezionata questa tessera in quanto presenta residui di malta d'allettamento su una faccia laterale. Il fronte della tessera si riconosce grazie al piano regolare e alla superficie di colore più saturo. Il lato con i residui di malta è adiacente alla tessera nera della fila a cui appartiene il campione.</p>	
<b>OBIETTIVO DEL CAMPIONAMENTO</b>	
<p>Indagare la natura e le componenti del materiale lapideo al fine di confrontare il materiale appartenente a questo frammento, caratterizzato da tessere musive di classe dimensionale maggiore, a quello delle altre porzioni.</p>

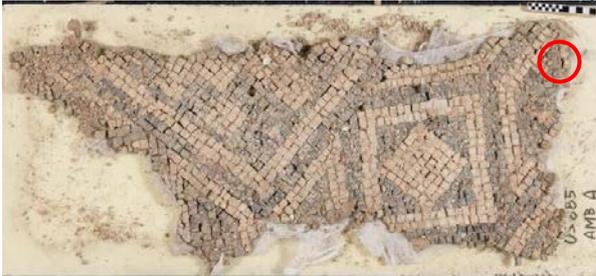
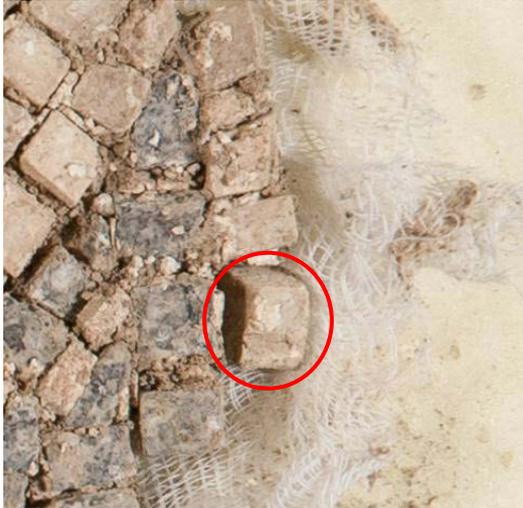
Campione n°: 04	<b>SCHEDA CAMPIONAMENTO</b>
Campionamento a cura di: Mirko Giangrasso	
Data di campionamento: 16/09/2015	
<b>FOTOGRAFIA PUNTO DI PRELIEVO</b>	
<b>GENERALE</b>	<b>PARTICOLARE</b>

<b>DESCRIZIONE CAMPIONE ED AREA CAMPIONATA</b>	
<p>Tessera lapidea di colore bianco, probabilmente di matrice calcarea. È stata selezionata questa tessera in quanto presenta residui di malta d'allettamento sulla faccia posteriore. Il fronte della tessera si riconosce grazie al piano regolare e alla superficie dal colore più saturo. Il lato lungo a cui è vicino il residuo di malta è quello confinante con la tessera nera adiacente.</p>	
<b>OBIETTIVO DEL CAMPIONAMENTO</b>	
<p>Indagare la natura e le componenti del materiale lapideo al fine di confrontare il materiale appartenente a questo frammento, caratterizzato da tessere musive di classe dimensionale maggiore, a quello delle altre porzioni.</p>

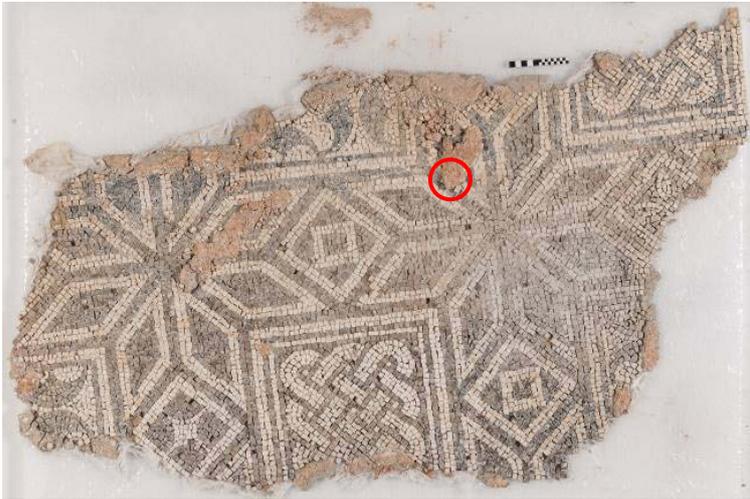
Campione n°: 05	<b>SCHEDA CAMPIONAMENTO</b>
Campionamento a cura di: Mirko Giangrasso	
Data di campionamento: 16/09/2015	
<b>FOTOGRAFIA PUNTO DI PRELIEVO</b>	
<b>GENERALE</b>

<b>DESCRIZIONE CAMPIONE ED AREA CAMPIONATA</b>	
<p>Frammento di malta d'allettamento e <i>nucleus</i>. La malta di colore bianco è quella d'allettamento, mentre quella di colore rosato è il <i>nucleus</i> (uno strato più profondo) il cui colore dovrebbe essere dato dalla presenza di cocchiopesto all'interno dell'impasto.</p>	
<b>OBIETTIVO DEL CAMPIONAMENTO</b>	
<p>Indagare la natura e le componenti delle malte e ottenere indicazioni stratigrafiche.</p>

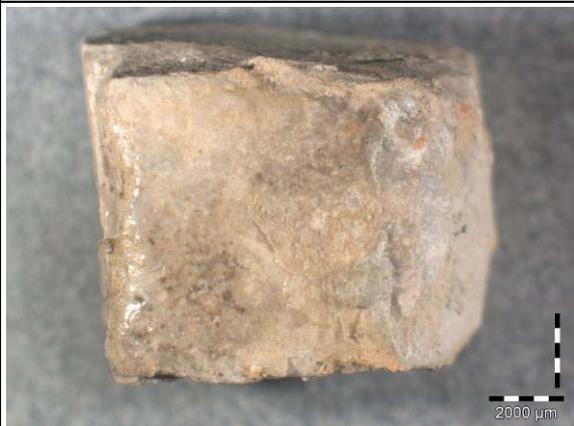
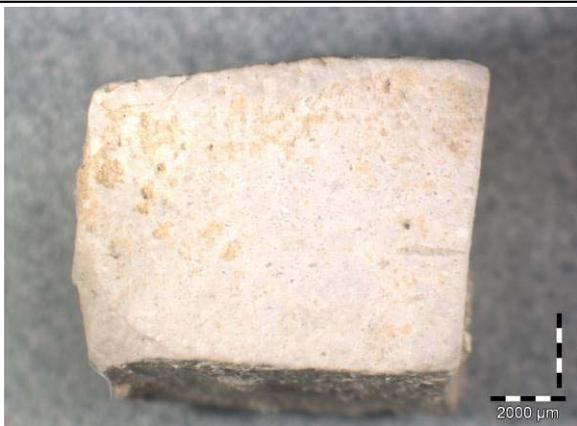
SCHEDA ANALISI PETROGRAFICHE	
<b>Campione n°:</b> 01	
<b>Sigla sezione sottile:</b> M41	
<b>Tipologia di materiale:</b> Lapideo naturale	
<b>DESCRIZIONE MACROSCOPICA</b>	
<p>Tessera lapidea di colore beige chiaro, con facce rettangolari o trapezoidali della dimensione di circa 5-10 mm per lato; gli spigoli sono leggermente smussati, in maniera più marcata sul fronte della tessera. Tra le facce si riconosce quella a vista in quanto presenta residui di resina vinilica, una superficie più levigata e, in generale, un peggiore stato di conservazione.</p>

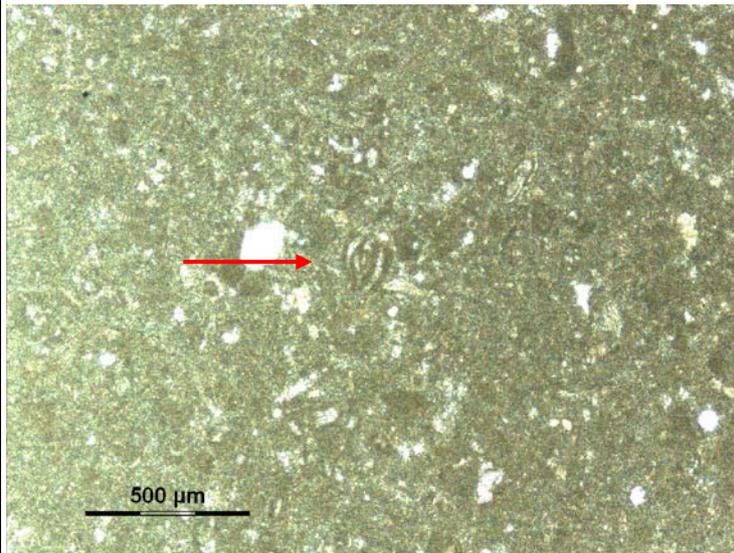
Dettaglio della microstruttura. Si riconoscono alcuni bioclasti (tra cui un Miliolide, freccia rossa), immersi in una matrice micritica microcristallina. Immagine in microscopia ottica a luce trasmessa e solo polarizzatore.

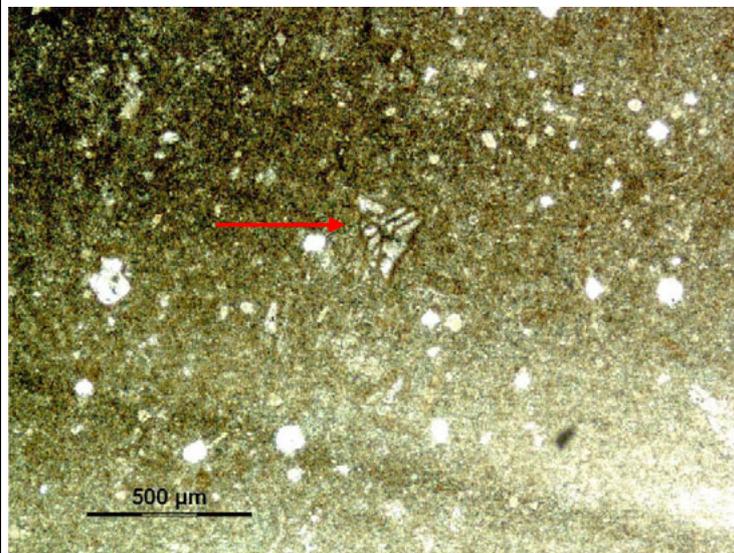
Dettaglio della microstruttura. Si riconosce un esemplare di Nezzazata sp. e la matrice micritica microcristallina. Immagine in microscopia ottica a luce trasmessa e solo polarizzatore.

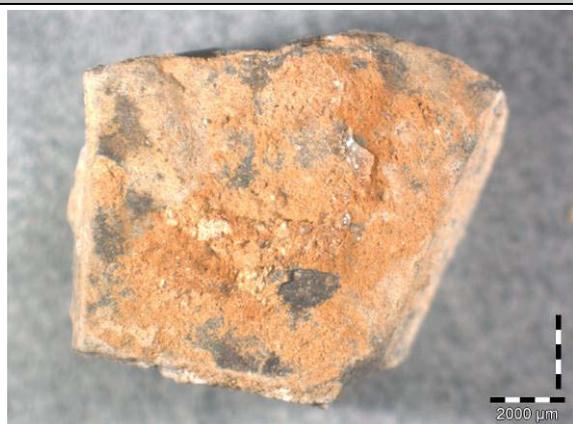
Fronte

Tessera lapidea di colore grigio-blu, con facce rettangolari o trapezoidali della dimensione di circa 5-10 mm per lato; gli spigoli sono leggermente smussati, in maniera più marcata sul fronte della tessera. Tra le facce si riconosce quella a vista in quanto presenta uno strato di incrostazione di colore aranciato e disomogeneo e una superficie più levigata; il retro della tessera presenta invece un'alterazione di colore rosso scuro, piuttosto sottile e omogeneo, ed esigui residui di malta.

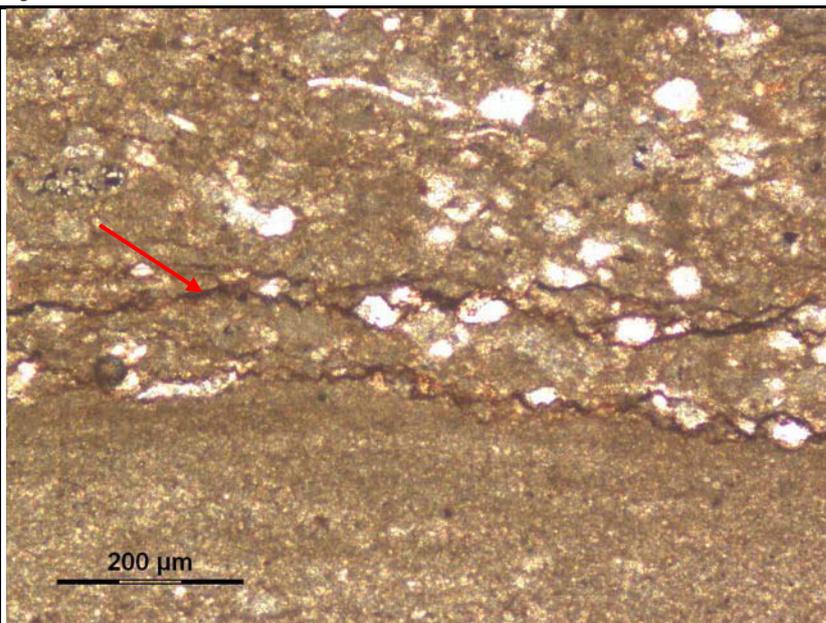
Dettaglio della microstruttura. Si riconoscono una lamina gradata (corrispondente alla zona omogenea a grana più fine nella parte inferiore dell'immagine) e le superfici stilolitiche (freccia rossa) dovute al processo di dissoluzione per pressione. Immagine in microscopia ottica a luce trasmessa e solo polarizzatore.

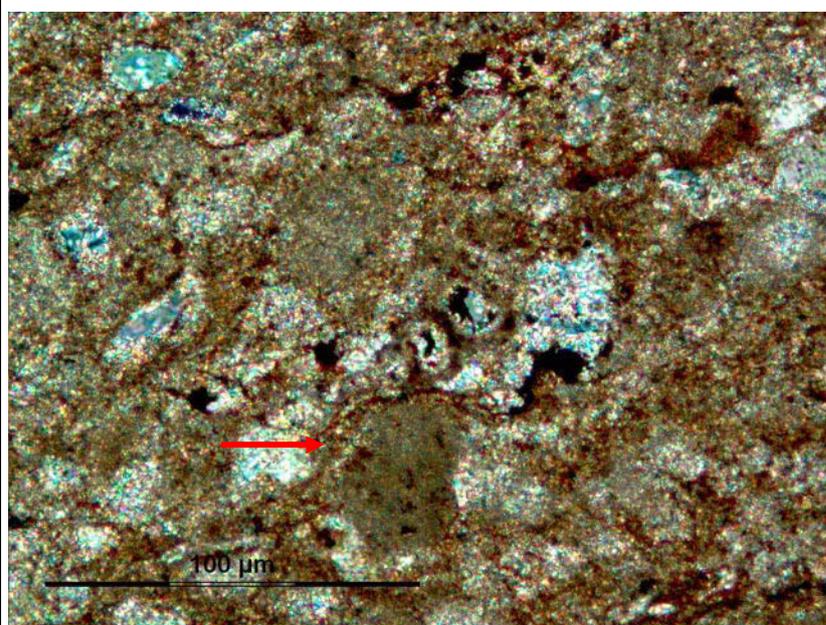
Dettaglio della microstruttura con relitti di bioclasti mal conservati (freccia rossa). Immagine in microscopia ottica a luce trasmessa doppiamente polarizzata.

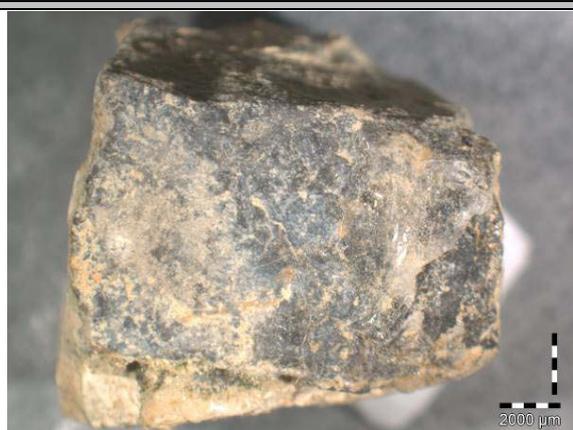
Fronte

Tessera lapidea di colore grigio-blu, con facce rettangolari o trapezoidali della dimensione di circa 10-15 mm per lato; gli spigoli sono leggermente smussati, in maniera più marcata sul fronte della tessera. Tra le facce si riconosce quella a vista in quanto presenta con una superficie più omogenea e levigata; il retro della tessera presenta invece un'incrostazione di colore giallastro e residui di malta rosata, dovuta alla presenza di cocchiopesto. Su uno dei lati è presente un residuo piuttosto consistente di malta d'allettamento.

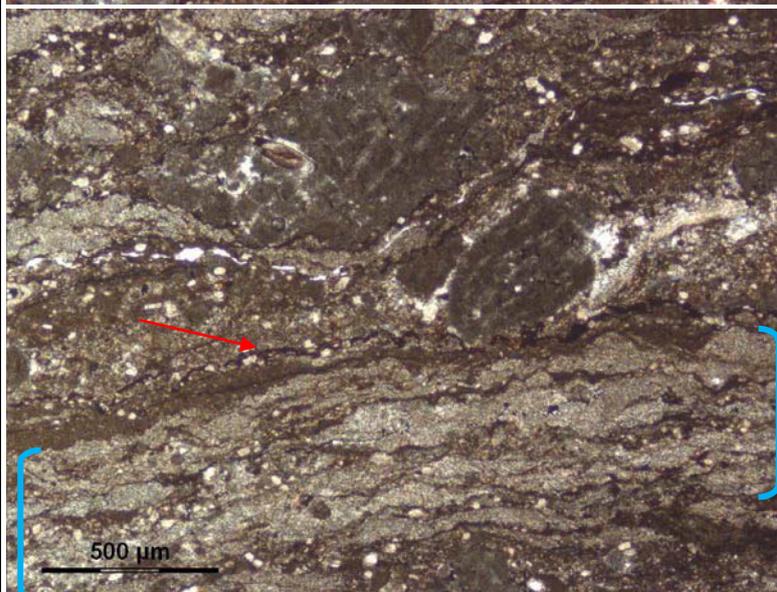
Dettaglio della microstruttura. Si riconoscono un livello a struttura flaser nodulare (evidenziato in azzurro) e una superficie stilolitica (freccia rossa). Immagine in microscopia ottica a luce trasmessa e solo polarizzatore.

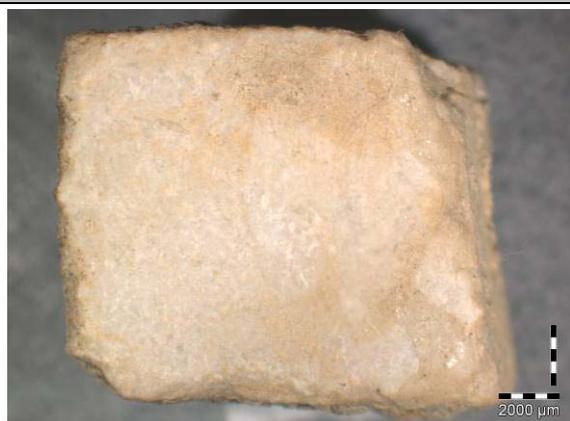
Fronte

Tessera lapidea di colore beige chiaro, con facce rettangolari o trapezoidali della dimensione di circa 10-15 mm per lato; gli spigoli sono leggermente smussati, in maniera più marcata sul fronte della tessera. Tra le facce si riconosce quella a vista in quanto presenta con una superficie più omogenea e levigata; il retro della tessera presenta invece un residuo di malta d'allettamento di colore bianco

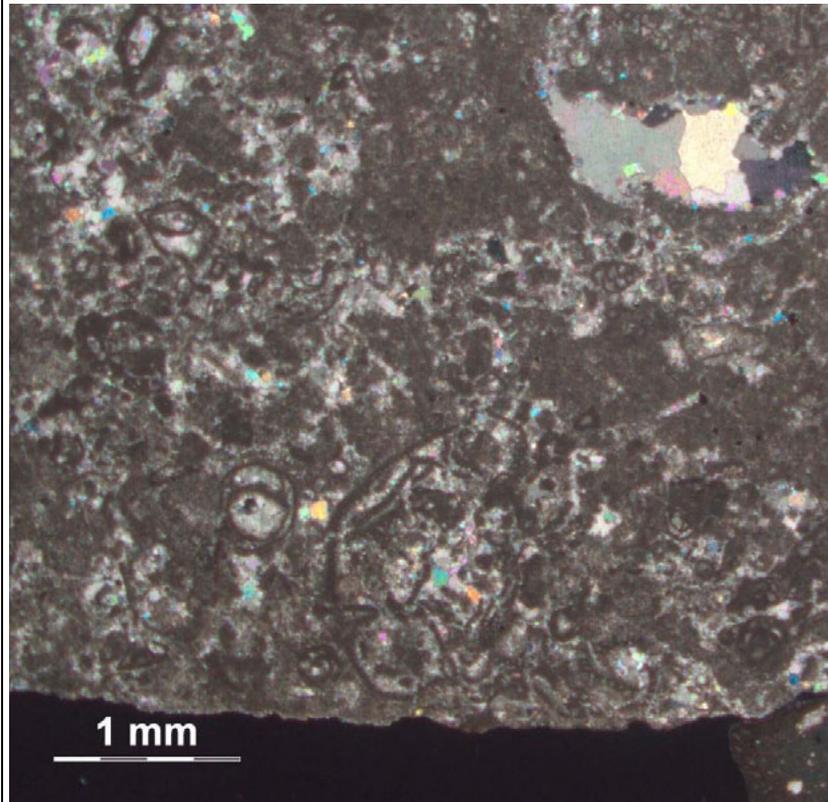
Dettaglio di alcuni bioclasti; in particolare si osserva la presenza di un esemplare di *Thaumatoporella parvovesiculifera* (freccia rossa). Immagine in microscopia ottica a luce trasmessa e doppiamente polarizzata.

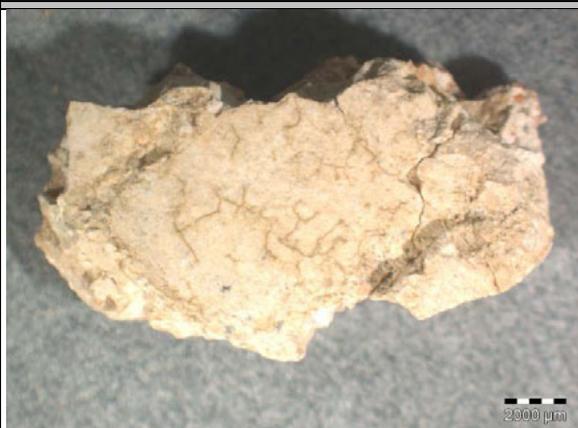
Fronte

Il campione è costituito da due strati di malta ormai privi di tessere provenienti dal retro del frammento 1 dell'ambiente E. In particolare si distingue lo strato di malta di allettamento, di colore bianco, in cui sono percepibili inclusi di granulometria molto fine, e lo strato di *nucleus*, di colore rosato, al cui interno si individuano inclusi di media granulometria tra i quali si riconosce la presenza di cocchiopesto. Il legante dei due strati di malta è calce.
