# STUCCHI E STUCCATORI TICINESI TRA XVI E XVIII SECOLO

STUDI E RICERCHE  
PER LA CONSERVAZIONE

a cura di Alberto Felici e Giacinta Jean

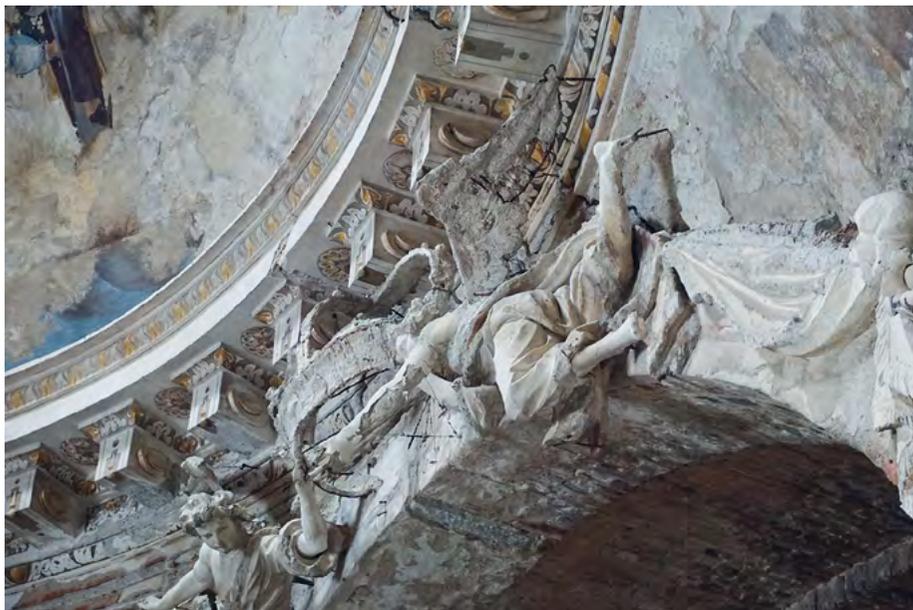
**Fig. 2** - Cantù, chiesa della Trasfigurazione, stucchi attribuiti ad Agostino Silva, 1668-1675 circa. Le mancanze del modellato permettono di osservare le armature interne.

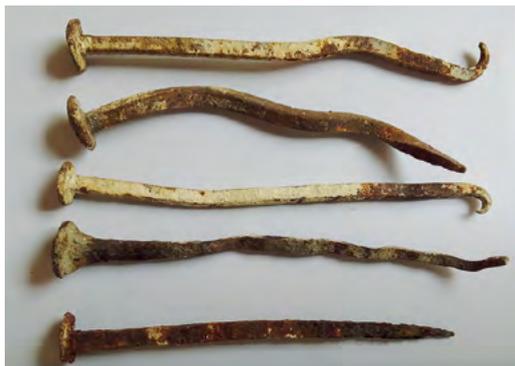
**Fig. 4** - Chiodi "da 40", lunghi circa 14-17 cm. L'indicazione rimanda al numero di chiodi che si potevano produrre con una libbra di ferro.

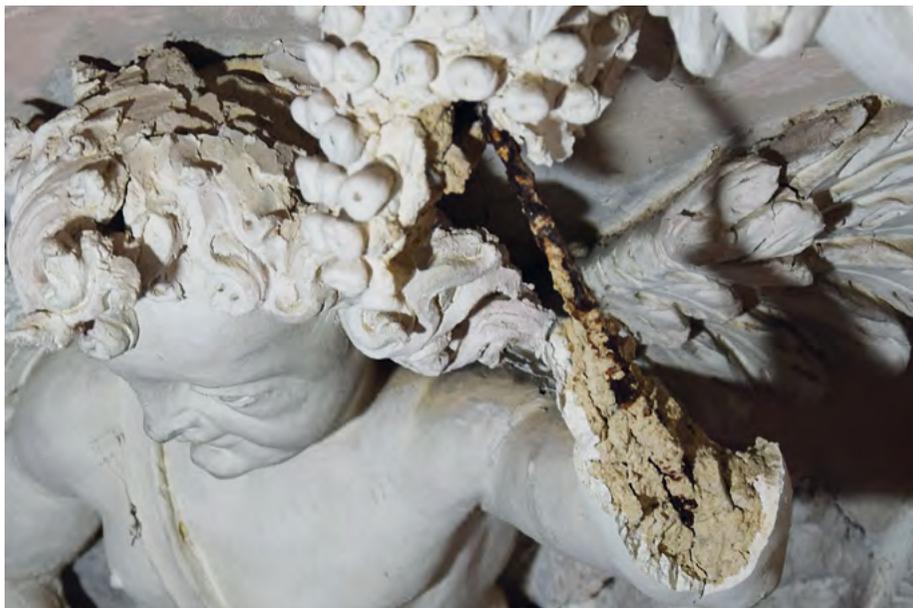
**Fig. 7** - Carona, Santa Maria d'Ongero, presbiterio (A. Casella, 1646 circa), particolare di una malta di corpo.

ra, richiede continui aggiustamenti in fase di lavorazione. Talvolta le differenze delle malte sono macroscopiche e riconoscibili a occhio nudo. Si vedano l'esempio di uno stucco del Santuario della Madonna d'Ongero a Carona (Fig. 7) caratterizzato da una malta di corpo di colore rossiccio e un dettaglio della gamba del putto della caminiera di casa Carlone che presenta nel nucleo interno una malta molto ricca di gesso (Fig. 8). Si sono osservate differenze tra l'esecuzione delle decorazioni architettoniche, realizzate spesso con malta priva di gesso e le sculture o le opere tridimensionali più complesse, in cui invece l'aggiunta del gesso gioca un ruolo decisivo nella creazione del modellato. La quantità di gesso è solitamente molto variabile da autore ad autore e da zona a zona all'interno di una stessa opera e tende ad aumentare considerevolmente in prossimità delle armature interne. Era anche molto diffuso l'uso di fibre e corde (si veda ad esempio la canapa trovata dietro il braccio di San Gregorio nel Santuario della Madonna d'Ongero o le ali degli angeli di Sant'Anna a Morbio Superiore) spesso usate per la costruzione di particolari molto aggettanti che dovevano essere quindi leggeri e flessibili<sup>13</sup> (Fig. 9).

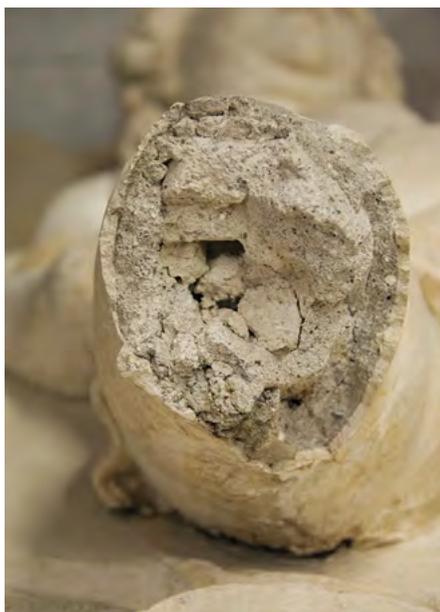
**Fig. 8** - Rovio, casa Carlone, caminiera (prima metà XVII secolo), particolare della gamba del putto.

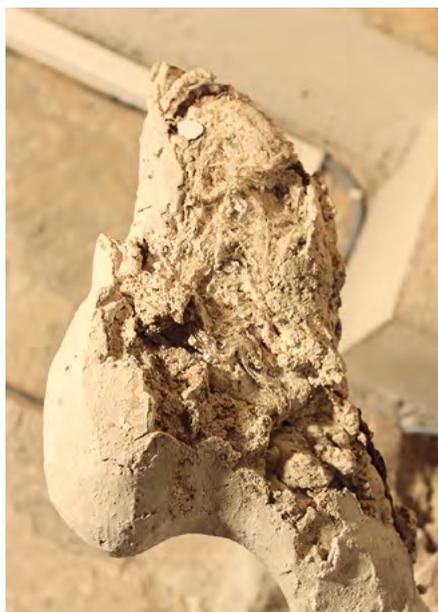
**Fig. 9** - Morbio Superiore, chiesa di Sant'Anna, ali del putto seduto sul cornicione, stucchi attribuiti a Gianfrancesco Silva, 1692-1705.

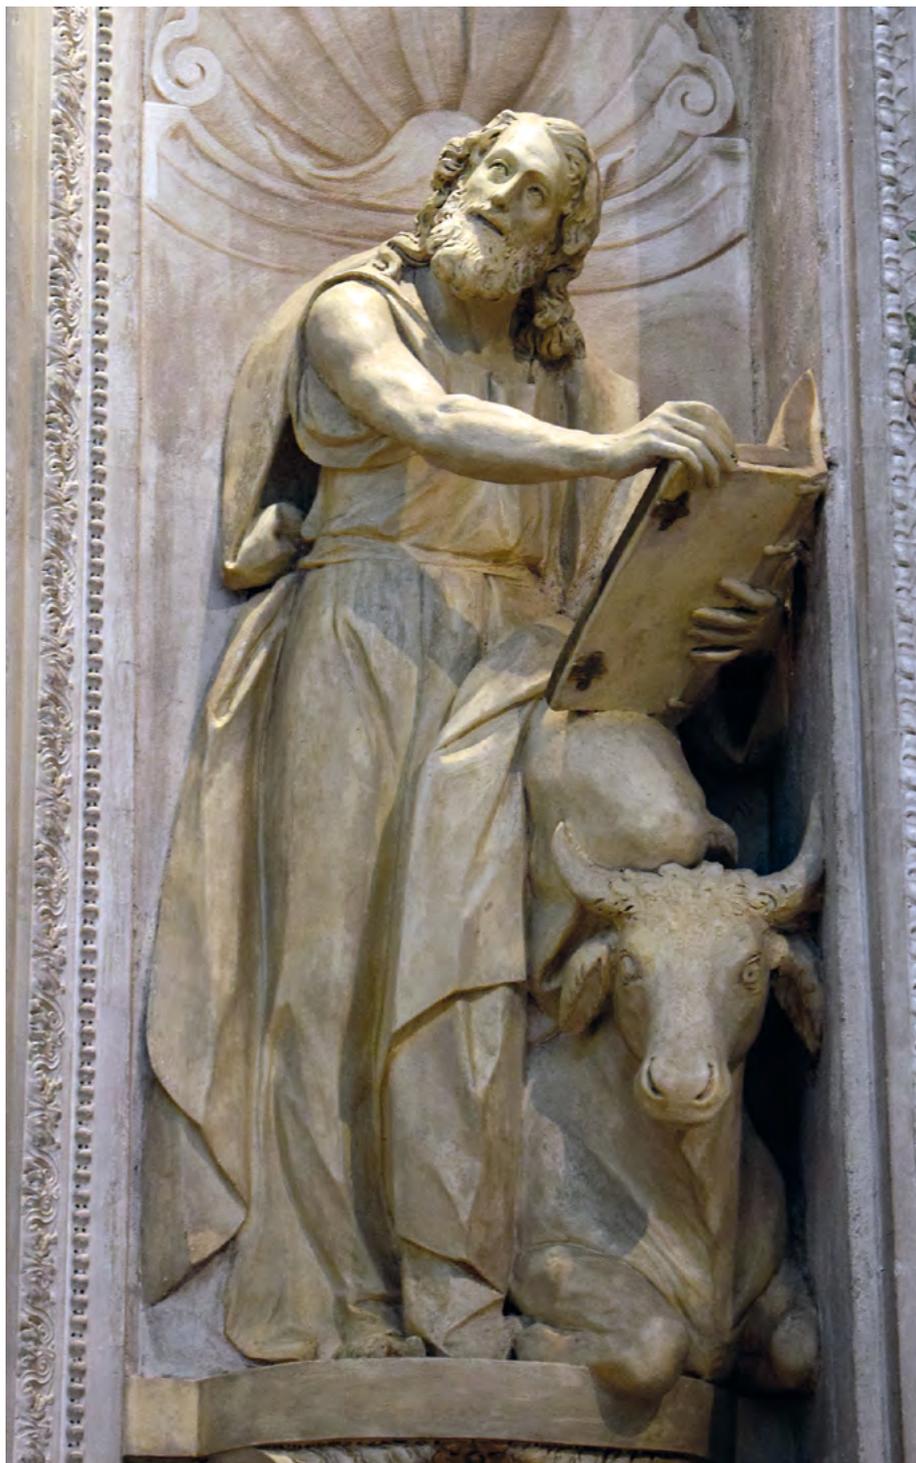
**Fig. 10** - Tre generazioni di stuccatori a confronto: **Francesco Silva** (1560/80-1643), Vercana, chiesa di San Salvatore, presbiterio, 1626; **Agostino Silva** (1628-1706), Morbio Inferiore, Santuario della Madonna dei Miracoli, presbiterio 1669; **Gianfrancesco Silva** (1660-1737), Morbio Superiore, oratorio di Sant'Anna, 1692-1705.

Nel corso delle ricerche abbiamo potuto osservare non solo la varietà della composizione delle malte ma anche una grande diversità tecnica tra gli stuccatori, evidenziando similitudini e differenze all'interno di uno stesso contesto geografico e temporale. Esempio il caso della famiglia Silva, in cui le tre generazioni di artisti usano di base una malta molto simile che però viene lavorata in modi molto diversi (Fig. 10). Alcuni stuccatori operano di getto, sovrapponendo velocemente strati di malta fresca, lasciando impressi nella materia i segni delle spatole o delle dita (Agostino Silva o Alessandro Casella in particolare), altri impiegano una lavorazione più attenta e controllata (come Francesco Silva e Giovan Antonio Colomba), arrivando al risultato desiderato con maggiore insistenza, utilizzando uno stucco più pastoso, con una consistenza simile alla creta. In certi artisti è evidente la volontà di imitare il marmo. Per il Barberini, ad esempio, lo scopo è quello riprodurre la compiutezza volumetrica della materia scolpita mentre in Francesco Silva la ricerca di un'analogia materica si concentra principalmente sulla levigatezza della superficie. I diversi trattamenti dello stucco suggeriscono anche come fosse strutturata l'organizzazione della bottega: fortemente incernierata intorno alla figura del maestro, come quella di Agostino Silva, in cui quest'ultimo sfrutta la rapidità di presa di una malta additivata di gesso per lasciare evidente il segno distintivo della sua personalità caratterizzata dalla capacità di improvvisare e di lavorare di getto, oppure più "corale" come in quella di Alessandro Casella, dove nelle diverse finiture si riconoscono le molte mani esperte che lavorano al suo fianco, tutte parimenti abili e in perfetta sintonia tra loro. Tra le questioni non ancora risolte, quella relativa all'uso degli stampi per realizzare

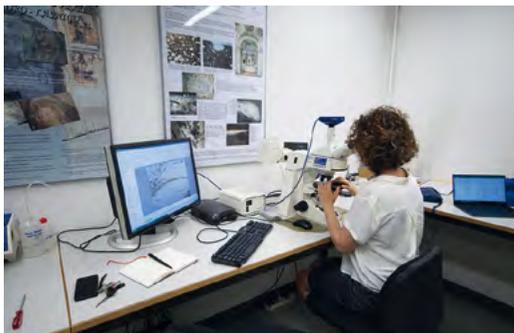
**Fig. 11** - Documentazione dei campioni al microscopio petrografico. (Marta Caroselli, SUPSI, Istituto materiali e costruzioni).

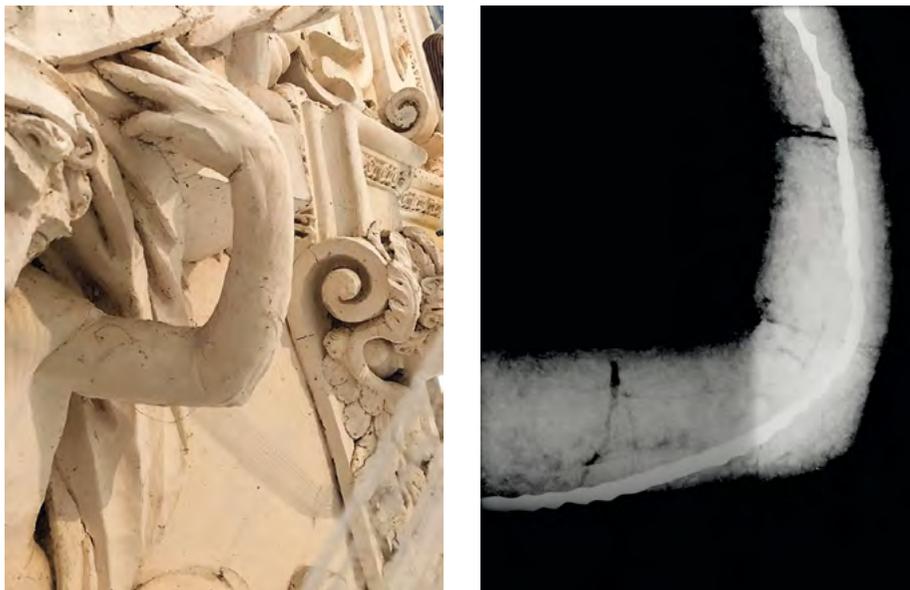
**Fig. 12** - Carona, Santa Maria d'Ongero, controfacciata, fotografia del braccio di una statua e immagine corrispondente ai raggi X. Si possono osservare, oltre all'armatura, le discontinuità nella materia. (Foto Thierry Radelet, Torino).

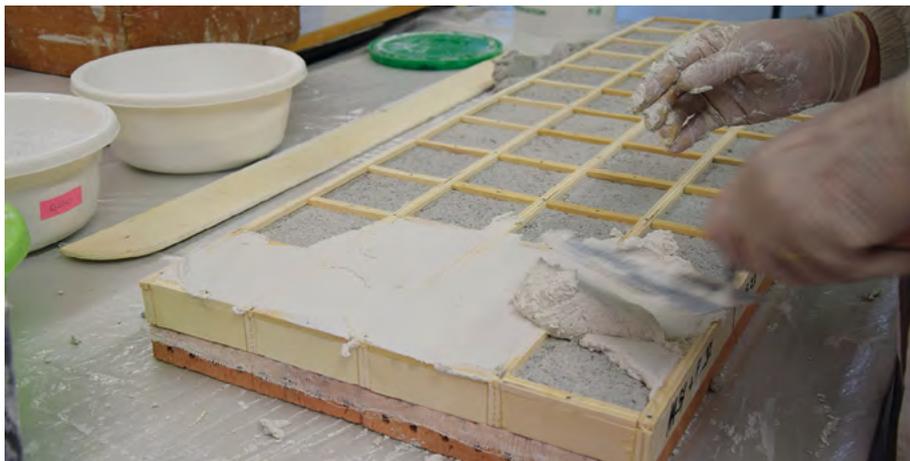
**Fig. 13** - Esecuzione di repliche. (Giovanni Nicoli, SUPSI).

Per approfondire alcuni aspetti legati all'uso dei materiali (ci siamo concentrati in particolare sull'uso del gesso cotto come additivo inorganico all'impasto fresco) abbiamo eseguito delle repliche (Fig. 13). Questo passaggio conoscitivo ha diverse funzioni: consente di verificare la lavorabilità di una malta, valutando empiricamente quanto cambi la plasticità dell'impasto, o quanto a lungo questo si mantenga malleabile nel

tempo. Provare a ripercorrere il processo esecutivo consente di comprendere meglio quanto descritto nelle fonti, mai completamente esaustive nelle spiegazioni di questi dettagli operativi. Questa parte della ricerca è stata svolta con la consapevolezza che i materiali usati non saranno mai esattamente gli stessi rispetto agli originali, che nelle fonti alcune informazioni possono essere date per scontate e quindi non descritte, che vi è sempre un certo margine di errore nell'eseguire una replica e che l'invecchiamento artificiale a cui vengono sottoposti i campioni non è paragonabile all'invecchiamento reale. Nonostante i limiti però, questo processo di "archeologia sperimentale" consente di avere delle informazioni che non possono essere acquisite in altra maniera<sup>24</sup>. Abbinando l'osservazione delle opere, l'analisi della materia costitutiva e la realizzazione di repliche è stato infatti possibile mettere a fuoco alcune modalità di uso del gesso non ancora descritte nella letteratura. In particolare è stato osservato che il gesso, miscelato a calce e sabbia e poi rimescolato e reidratato nella fase di presa, forma un composto plastico, perde la capacità di indurire rapidamente ma rimane invece morbido e compatto per giorni e rende possibile modellare anche i dettagli più complessi e sottili.

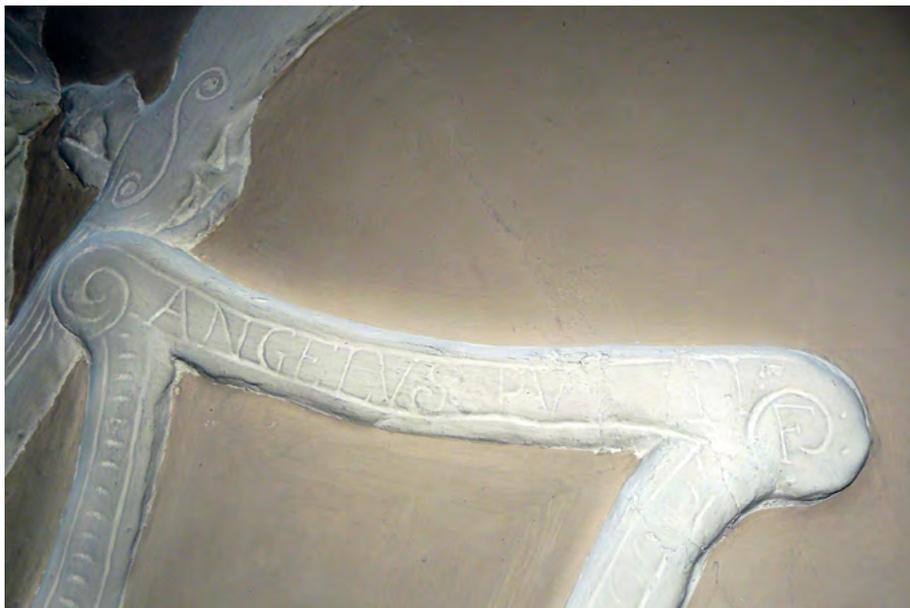
**Fig. 8** - Palazzo Sarcinelli, Conegliano, Treviso, salone da ballo, cornice in stucco forte con la firma "Angelo Pujati fecit".

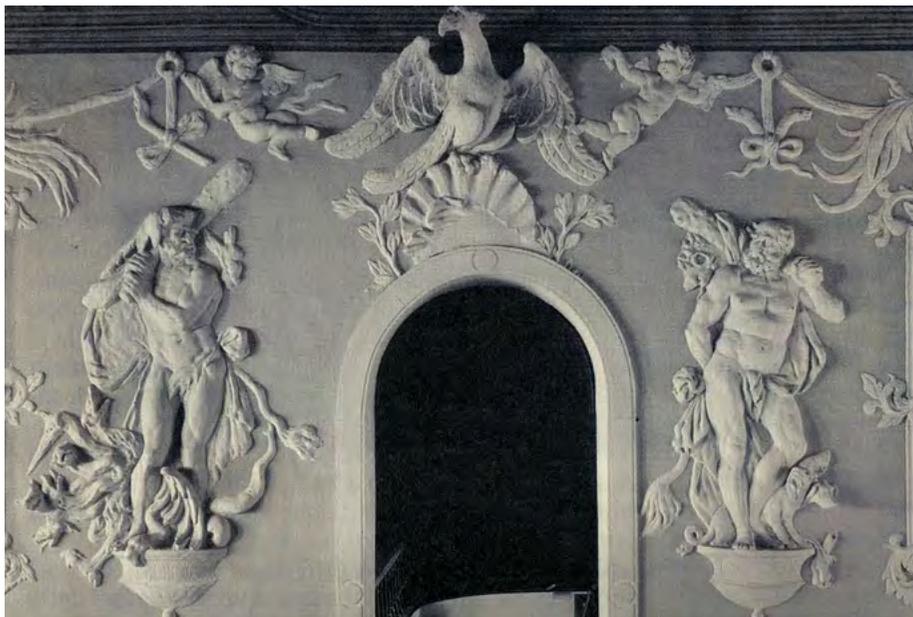
**Fig. 9** - Palazzo Sarcinelli, Conegliano, Treviso, salone da ballo decorato con stucchi firmati da Angelo Pujati 1709.

È evidente la volontà dei Sarcinelli di realizzare uno spazio decorato all'interno del loro palazzo storico con le medesime tecniche e stili di stucco forte e con lo stesso impegno auto celebrativo del salone da ballo di villa Lippomano (Fig. 9).

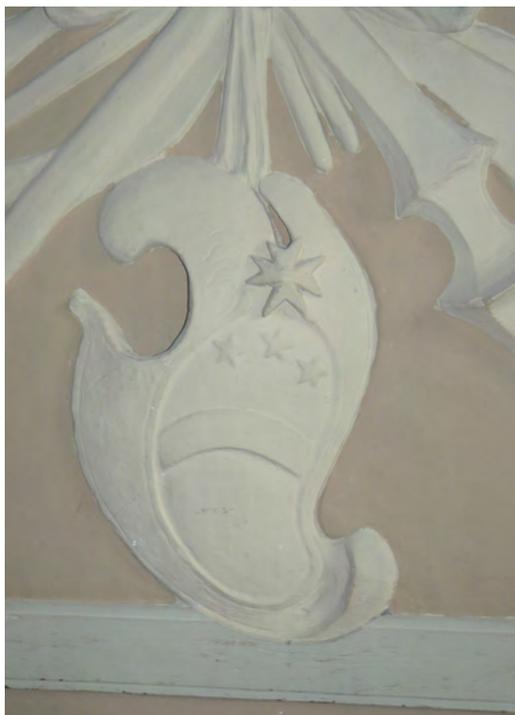
**Fig. 10** - Palazzo Sarcinelli, Conegliano, Treviso, panoplia sormontata da una croce ottagonale, salone da ballo.

In effetti, Giovanni Sarcinelli era stato decorato di un cavalierato insieme a Pietro Montalban. Le insegne erano state donate dal re di Francia, Enrico III di Valois (1551-1589), al passaggio da Conegliano nel 1574 nel suo viaggio da Vienna a Venezia per riconoscenza dell'ospitalità ricevuta dai fratelli Francesco e Giovanni nel loro palazzo. Pur di fronte a una ricerca approfondita non è emerso nulla riguardo a quale cavalierato vennero ascritti, dal Re di Francia, i Sarcinelli e i Montalbano. Si è ritenuto a un certo punto che il cavalierato predetto fosse quello dell'Ordine di Santo Spirito che presenta come decorazione la stessa croce ottagonale bianca di quello gerosolimitano. Non solo, l'ordine di Santo Spirito vede la croce ottagonale caricata di un ornamento al suo centro. Si tratta della colomba bianca. Approfondendo l'ipotesi questa è risultata storicamente infondata in quanto Enrico III fondò il suddetto Ordine cavalleresco nel 1578, mentre il viaggio che lo portò a passare per Conegliano avvenne quattro anni prima (Fig. 10).

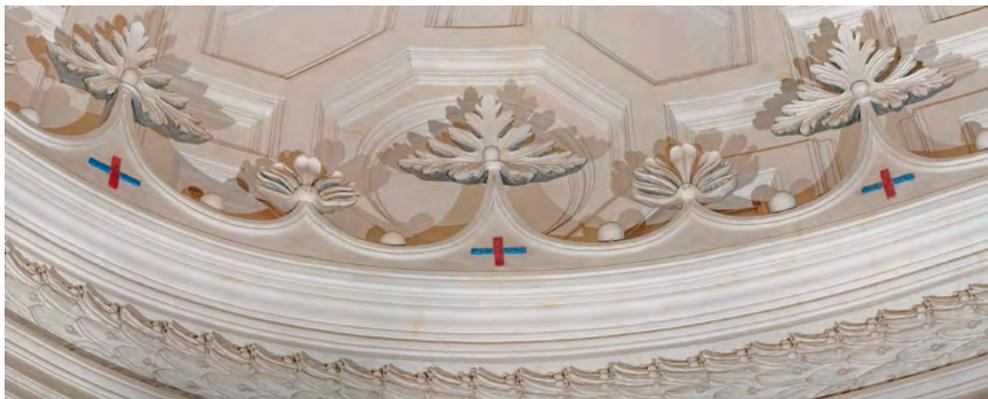
**Fig. 6** - Dettaglio degli elementi decorativi della corona della cupola. (Foto Veronica Marsili).

seguito. Le 16 rose sono elementi complessi autoportanti alte 156 cm con strutture di sostegno cruciformi metalliche e lignee, nuclei di abbozzo di malta calcareo-gessosa a rapida presa, e strati di finitura a stucco con finiture cerulee dipinte negli spessori per alleggerirne i volumi nella visione dal basso<sup>23</sup>; esse sono valutate 28 scudi e 80 bajocchi, pari a 1 scudo e 80 bajocchi ciascuna. Presumibilmente ci volevano 4 giornate di lavoro di un mastro per eseguirne una. Le palme alte 4 palmi, compresa la base (cioè circa 90 cm), costano ciascuna 1 scudo e 50 bajocchi (Fig. 6).

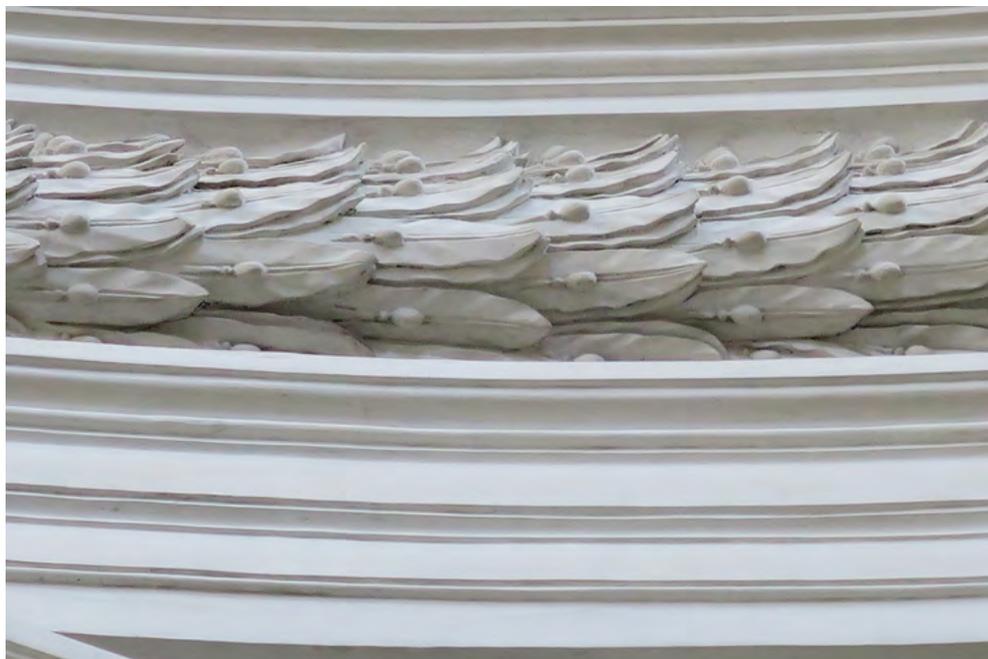
**Fig. 7** - Festone di lauro. (Foto Carla Giovannone).

Proseguendo la lettura del manoscritto, rileviamo che il «Festone di lauro sotto detta corona, gira p 136 alt in pelle p 2 e 2/3 scudi 27\_20» dunque 136 palmi, pari a 30,32 metri, vengono valutati scudi 27 e 20 bajocchi: si tratta di una lavorazione complessa che costa 20 bajocchi al palmo (22,3 cm) per un'altezza di circa 60 cm. Ipotizzando che un mastro stuccatore fosse pagato 45 bajocchi si può pensare che in una giornata di lavoro si potessero realizzare circa due palmi e mezzo di questo tipo di decorazione plastica cioè circa 55 cm. Si tratta di una manifattura che prevede sulla struttura muraria convessa la realizzazione dell'abbozzatura in malta pozzolanica, la lavorazione a stampo della foglia binata di lauro fuori opera, la sua applicazione *in situ* con maltina ricca in calce, la rifinitura con strato di stucco 'in pelle', l'incisione della

nervatura della foglia e applicazione delle bacche 'olive del lauro'<sup>24</sup> (Fig. 7). Un altro passo interessante del documento è quello che recita: «Per li 12 cherubini attorno alle d.e 4 historie li 8 dei quali sono l. (longhi) nel stremo delle alle (estremo delle ali) p. 8  $\frac{3}{4}$  alt. reg.to p. 3.3/4 l'altre 4 longhe nel stremo delle alle (ali) p. 6.  $\frac{3}{4}$  alt. reg.to p. 2. $\frac{1}{2}$  48 (scudi)». Si tratta di sculture ad altorilievo che presentano studi fisionomici ed espressivi dei volti, differenti gli uni dagli altri: vere e proprie opere d'arte autonome. I cherubini sono tarati 4 scudi ciascuno. In un'altra 'partita' delle Stime si paga per un cherubino un solo scudo, ma si trattava di un manufatto più piccolo e semplice. Come da disegno progettuale (Albertina AZ Rom 209r) essi sono collocati ai lati degli ovali con le storie dei fondatori dell'ordine Trinitario con 'recinto ovale con stampe a visciola e rose', due superiori e uno inferiore, a chiudere lo spazio architettonico del pennacchio della volta (Figg. 8-9).

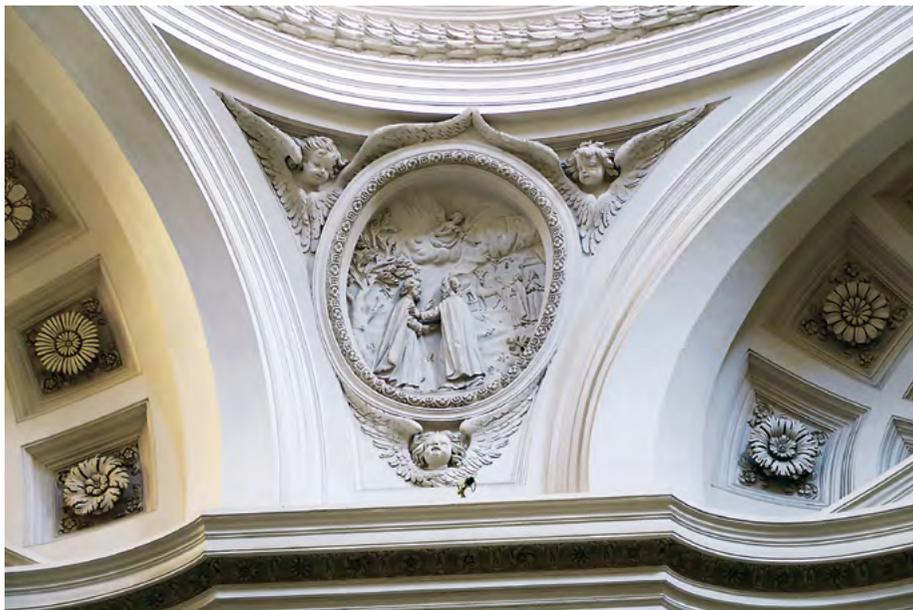
Fig. 9 - Dettaglio dei pennacchi con *historie* e cherubini. (Foto Carla Giovannone).

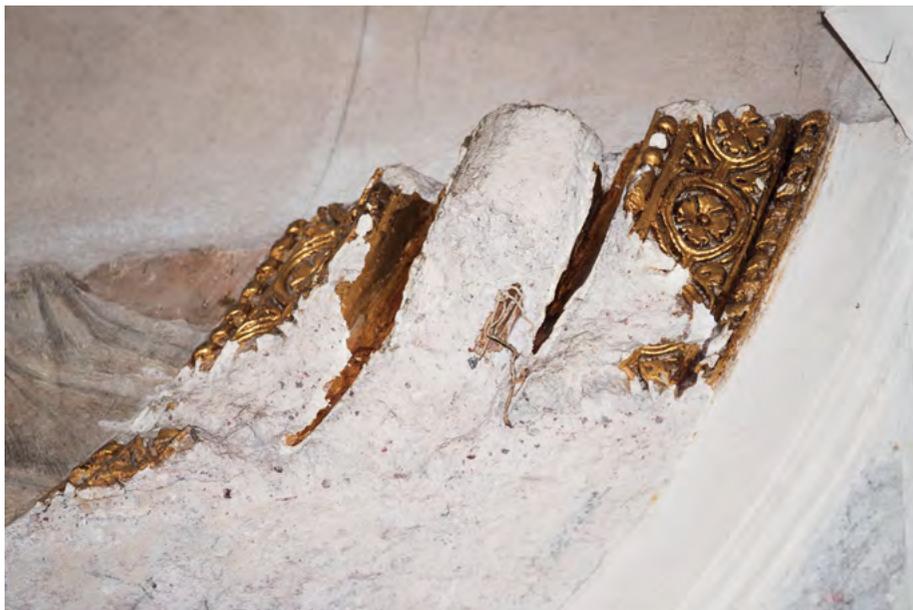
**Fig. 13** - Resti della cornice in stucco dell'Annunciazione del Mignard. (Foto Veronica Marsili).

La controfacciata della chiesa subì nel 1855 l'apposizione di una pesante cantoria lignea che ha determinato la distruzione quasi totale del dipinto murale dell'*Annunciazione* del Mignard e della decorazione plastica limitrofa (Fig. 12). Nel manoscritto delle stime viene citato il «Festone del ornato s.a (sopra) la porta della chiesa che fa ornamento alla Annunciata gira in tutto p. 35 3 \_ 50 n° 6 stampe che girano d.o ornato tt. p. 70», la cui taratura è di 10 bajocchi al palmo cioè il costo del festone superiore e della cornice con alloro. Dai frammenti residui della cornice in stucco dorato si comprende la tecnica esecutiva dello: 'Stucho intagliato a stampa' che prevede: l' 'aggetto' costituito da canne spezzate e spago, evidentemente vincolate a grossi chiodi infissi nella muratura ora perduti, che costituiscono una struttura di sostegno di forma ovale come la cornice per la 'bozzatura' in malta pozzolanica. La 'stuchatura' avveniva quando lo strato pozzolanico era ancora plasmabile e faceva corpo con il sottile strato di stucco posto *in situ* e conformato con lo stampo<sup>25</sup>. Verosimilmente la lavorazione seriale a stampo viene valutata meno del più complesso intaglio e supponendo che una giornata del mastro era pagata 45 bajocchi e del garzone 30 bajocchi e che probabilmente nelle decorazioni a stampo venivano impiegati maggiormente questi ultimi, un garzone riusciva a realizzare 3 palmi di simili cornici al giorno, cioè circa cm 67 (Fig. 13).

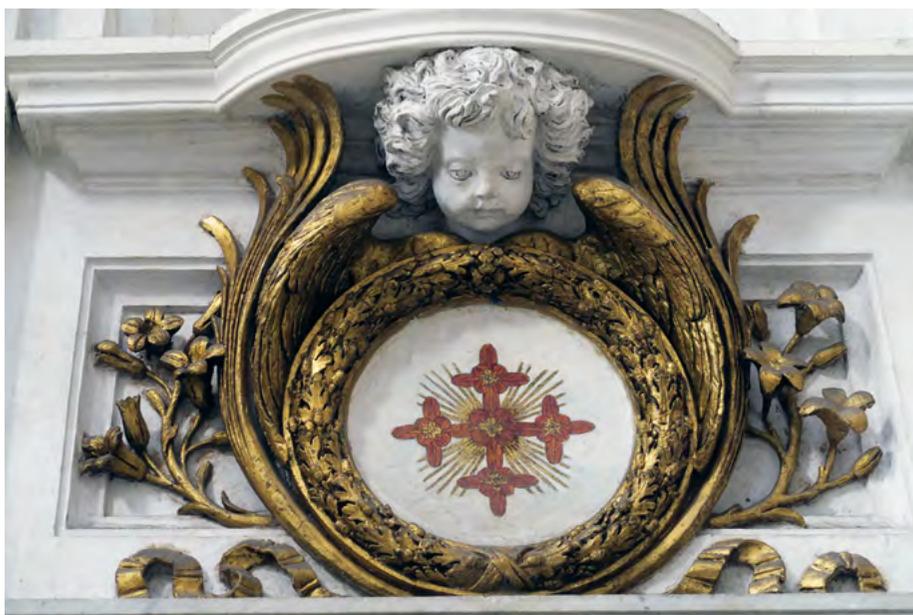
**Fig. 14** - Cherubini con gigli. (Foto Carla Giovannone).

Proseguendo nella lettura troviamo: «Per li 4 cherubini che tengono le medalle con festone fatto a foglie di cerqua con li rame di ligli (gigli) e ligami et palme nelle requadrature s.a le 4 porte lon. p. 5 alt. p. 3 1/3 tt.o ass.e (tutto assieme) 16 (scudi)», 4 scudi per ogni elemento così complesso costituito da tutte queste parti con stucco intagliato e stampe. La tecnica è quella già descritta e nei 'ligli' (*lilium*) possiamo supporre, in analogia con i caulicoli dei capitelli, la presenza di strutture interne realizzate con fili di ferro intrecciati e malta calcareo-gessosa per una rapida presa del nucleo (Fig. 14).

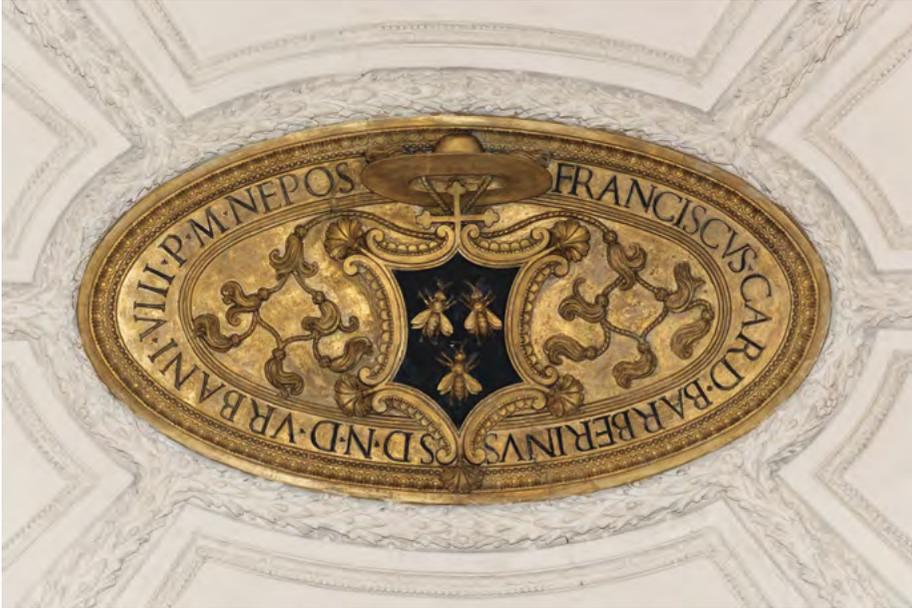
Fig. 15 - Cappella della Madonna, stemma del cardinal Barberini. (Foto Veronica Marsili).

La cappella della Madonna a destra dell'altare, aveva già nei Patti la previsione di stucchi intagliati a stampo, ma nelle stime troviamo il computo di ulteriori dettagli decorativi non previsti, pagati a parte, come quello dell'arme del cardinal Barberini, successivamente dorato da Venanzio Costantini: «Per l'arme dell'illustrissimo cardinal F. Barberino fatta nella volta di detta cappella con il suo recinto di cordoncino e pianuccio longo reg.to p.6 alto p 3 1/2 \_ 5 (scudi) Per numero 45 lettere intorno a detta arma \_ 60 (bajocchi)» (Fig. 15).

Nell'organizzazione del lavoro del cantiere seicentesco, mentre i mastri muratori sono spesso anche stuccatori e gli scultori e scalpellini a volte stuccatori, la doratura degli stucchi era affidata a un'altra figura professionale e precisamente all'"indoratore" che spesso era anche pittore: «Adi 1 agosto 1640 si pagarono a Venanzio Costantini<sup>30</sup> Indoratore per haver indorato e dato di turchino la cupelletta del linternino dov'è lo Spirito Santo con suoi splendori scudi 50»<sup>31</sup>. Vengono pagati altri lavori di doratura, 'l'arma' del cardinale Barberini nella cappella della Madonna, sei finestre o gelosie lignee, la ferrata della finestra della cappella della Madonna, il tabernacolo dell'altar maggiore, cornice e fiori dell'altar maggiore e di altri tre altari, i due laterali e quello della cappella Barberini, per un totale di scudi 199<sup>32</sup> (Fig. 15).

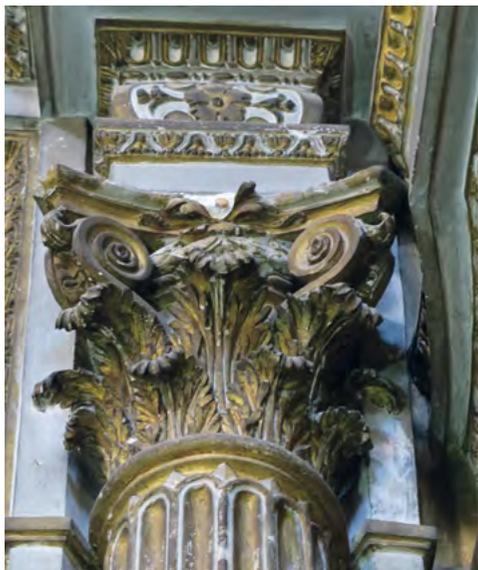
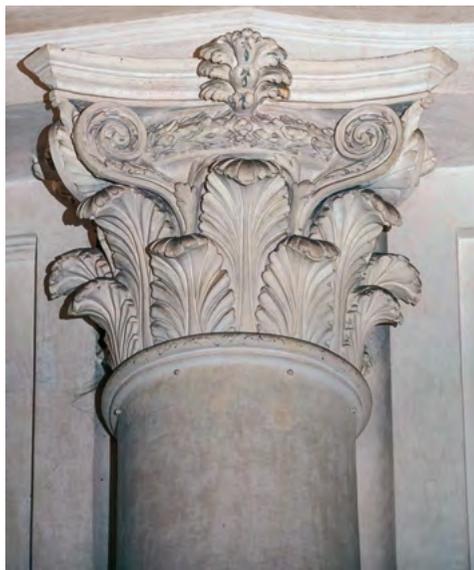
**Fig. 19** - Santa Lucia in Selci, cappella Landi, capitello a volute inverse. (Foto Carla Giovannone).

**Fig. 20** - San Carlino capitello a volute inverse. (Foto Veronica Marsili).

Proprio nel disegno Albertina AZ Rom 208r (Fig. 18) compare un appunto sui capitelli «Si ricorda di sta Lucia»: infatti nella manifattura dei capitelli inversi Bernascone, su disegno del Borromini, realizza nell'altare Landi nel 1638-39 dei capitelli con le volute inverse e il festoncino di lauro, che poi ripeterà in dimensioni maggiori nella Chiesa di San Carlino due anni dopo (Figg. 19-20). Nella cornice dell'altare della cappella Landi troviamo le stesse 'stampe a rose e fiori' della cornice ovale dell'Annunciata di San Carlino (Figg. 13 e 21). Del resto, mentre nello 'stucco liscio variamente scorniciato' i modani sono forniti dal Borromini e sono dunque prerogativa dell'architetto, in quanto coerente strumento di trasposizione dell'ideazione progettuale alla realizzazione materica dell'opera, nello 'stucco a stampa' le matrici degli stampi sono utensili degli stuccatori, prodotti in più esemplari per la lavorazione seriale e per l'usura del legno, che spesso troviamo impiegati in decorazioni di differenti cantieri.

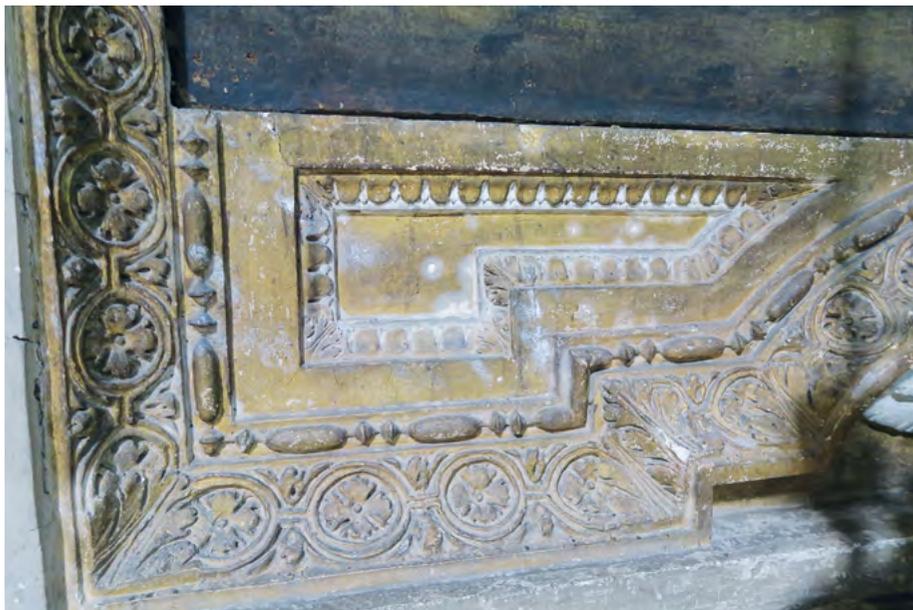
**Fig. 21** - Santa Lucia in Selci, cappella Landi, cornice dell'altare con stampe a rose e fiori. (Foto Carla Giovannone).

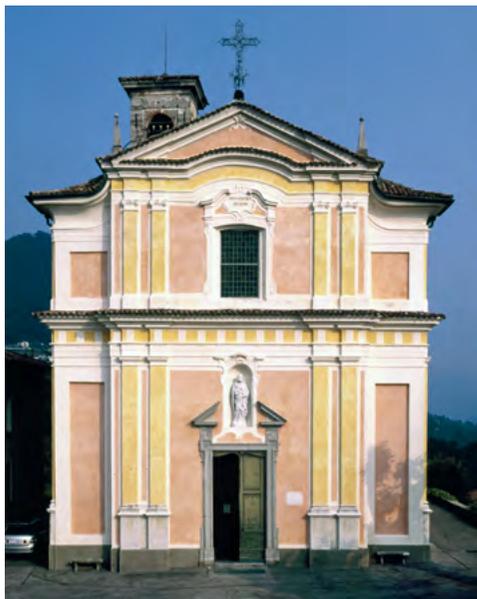
**Fig. 8** - Castel San Pietro, chiesa parrocchiale di Sant'Eusebio, facciata. Prima del restauro. Foto UBC (Roberto Pellegrini, Bellinzona, 2011).

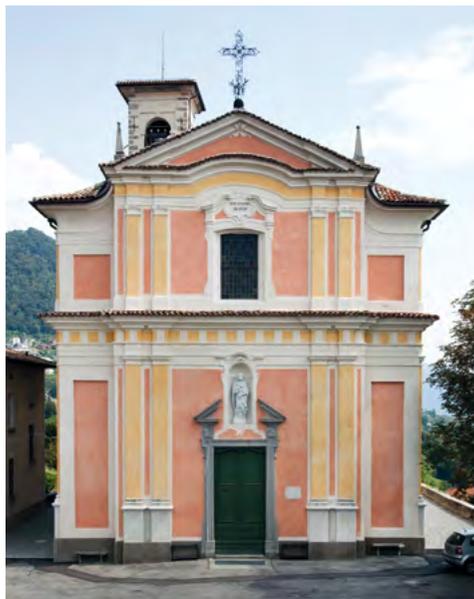
**Fig. 9** - Castel San Pietro, chiesa parrocchiale di Sant'Eusebio, facciata. Dopo il restauro. Foto UBC (Roberto Pellegrini, Bellinzona, 2015).

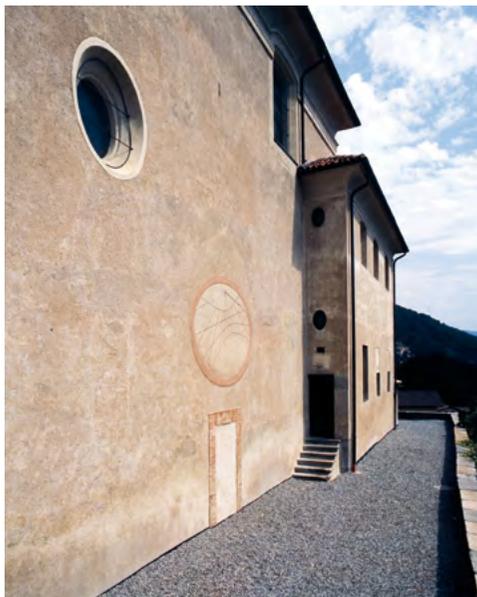
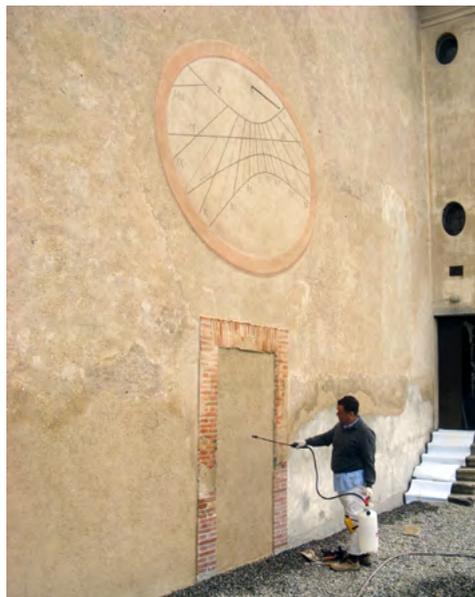
**Fig. 12** - Castel San Pietro, chiesa parrocchiale di Sant'Eusebio, prospetto meridionale. Dopo il restauro. Foto UBC (Roberto Pellegrini, Bellinzona, 2015).

**Fig. 13** - Castel San Pietro, chiesa parrocchiale di Sant'Eusebio, Rocco Cariglia al lavoro sugli intonaci del prospetto meridionale. Durante il restauro. Foto UBC (2011).

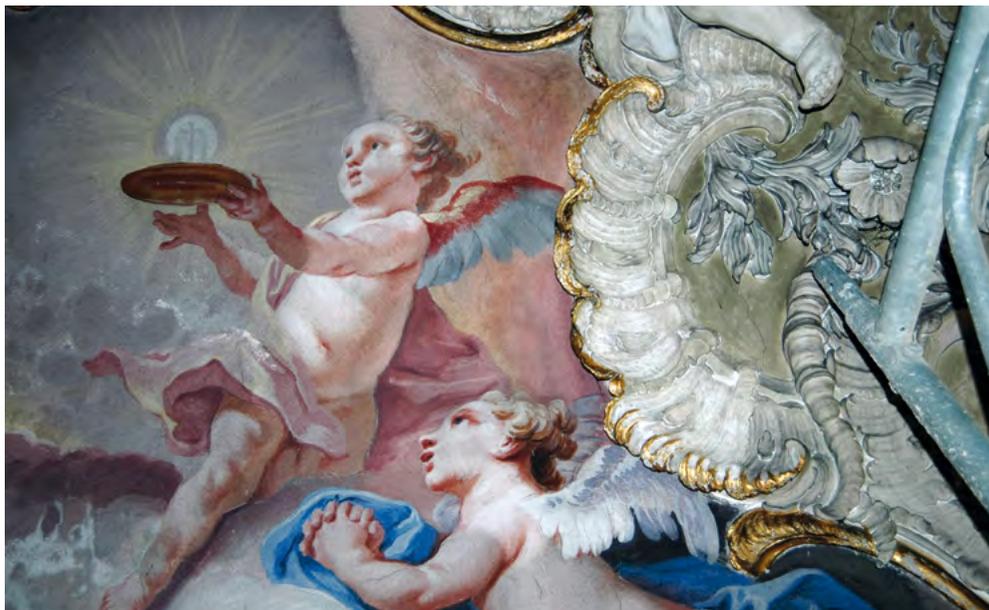
Fig. 18 - Castel San Pietro, chiesa parrocchiale di Sant'Eusebio, affresco con *Angeli in adorazione del SS. Sacramento* di Carlo Innocenzo Carloni, 1758 (dettaglio con una prova di pulitura del dipinto e dello stucco). Durante il restauro. Foto UBC (Massimo Soldini, Maroggia, 2010).

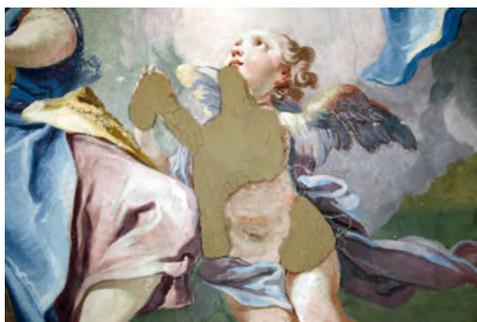
Fig. 19 - Dettaglio con impacchi per l'estrazione dei sali. Durante il restauro. Foto UBC (Massimo Soldini, Maroggia, 2010).

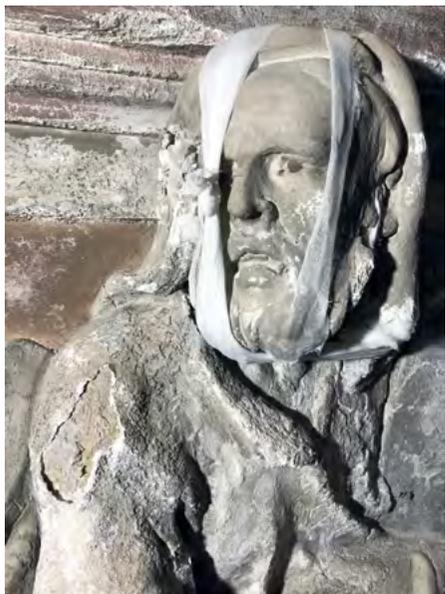
**Fig. 23** - Castel San Pietro, chiesa parrocchiale di Sant'Eusebio, cappella di Sant'Antonio da Padova (dettaglio dell'arco d'ingresso con figura di *Profeta* di stucco con legatura preventiva). Prima del restauro. Foto UBC (Lara Calderari, 2019).

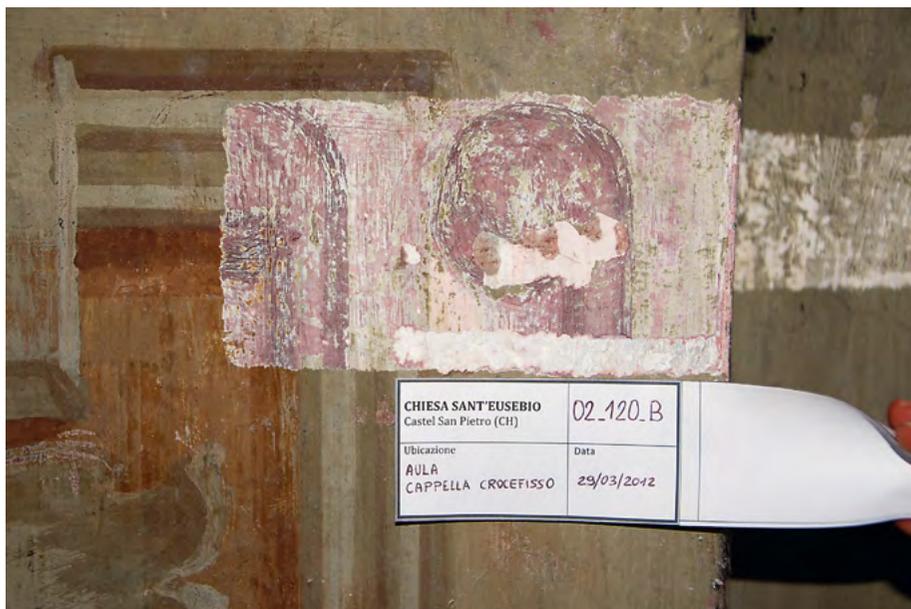
Fig. 3 - Apparato decorativo coperto dalle ridipinture di Silvio Gilardi, cappella del Crocefisso. (© Albani, 2012).

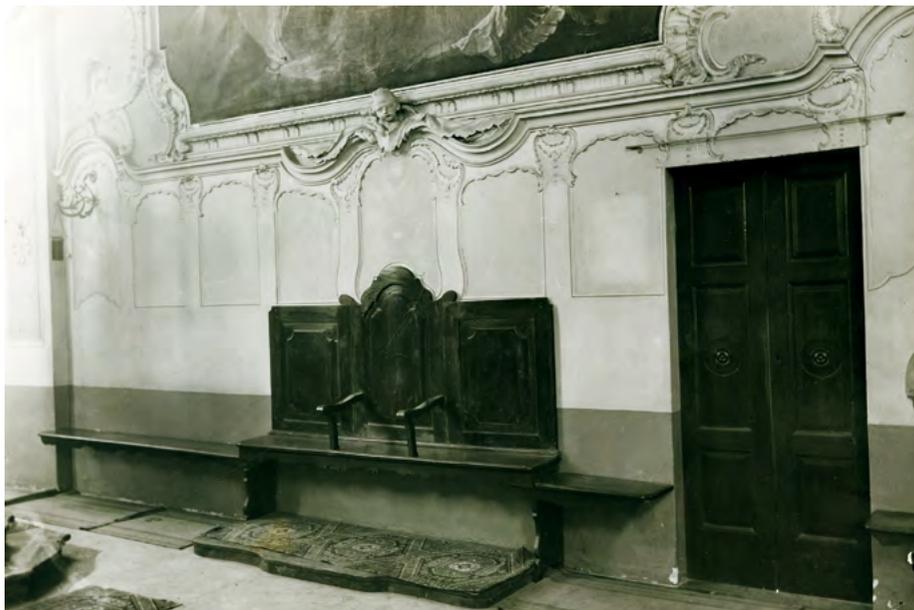
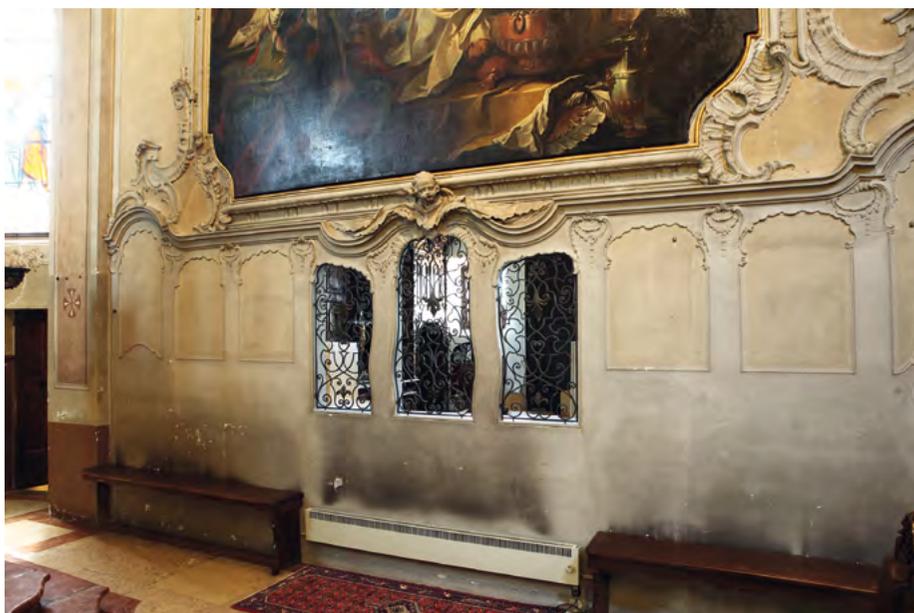
**Figg. 4 e 5** - Parete tra presbiterio e sacrestia prima e dopo l'apertura di tre finestre realizzate nel 1963. (Archivio Ufficio dei Beni Culturali, Bellinzona).

all'inizio degli anni Cinquanta il rifacimento dell'altare nella cappella della Madonna Assunta dell'architetto Giacomo Alberti con consulenza di don Selmoni<sup>13</sup>; i numerosi interventi alla copertura<sup>14</sup>; l'apertura di tre finestre fra la sacrestia e il presbiterio. In merito a quest'ultimo intervento, un ampio dibattito precedette l'autorizzazione delle opere avvenuta il 16 maggio 1963 quando Tita Carloni, facendo seguito al verbale di una riunione del 15 marzo 1962, scrisse che si potevano realizzare «esclusivamente 3 finestre centrali con l'otturazione della porta della sacrestia che avete già effettuato»<sup>15</sup>. Questa soluzione è una variante di un primo progetto che prevedeva l'apertura di cinque finestrelle modificato «in seguito a precise critiche dell'ora defunto prof. Giuseppe Poretti presidente della Commissione diocesana di arte sacra e in ottimi rapporti con il prof. Francesco Chiesa [...] perché troppo in contrasto con gli stucchi superiori e con le graziose inquadrature»<sup>16</sup> (Figg. 4-5).

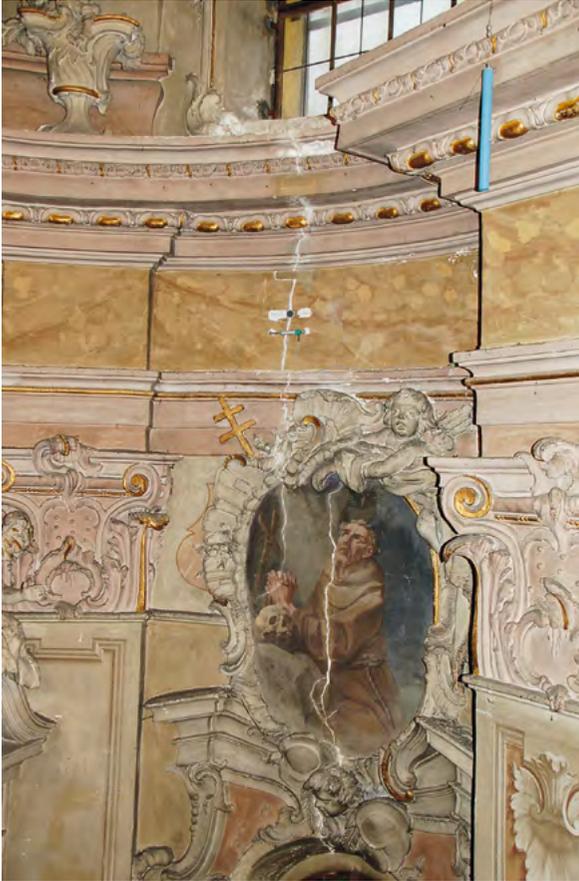
**Fig. 6** - Trasduttori di spostamento a cavallo dei una delle fessure presenti nell'abside.

Nel 2012, in occasione della campagna conoscitiva per il progetto di conservazione degli stucchi era apparso essenziale definire un percorso volto a monitorare l'evoluzione della situazione. In un primo momento è stato eseguito il rilievo del quadro fessurativo, che ha evidenziato come a livello macroscopico la situazione registrata da Roduner non abbia subito sostanziali modifiche. Successivamente al rilievo del quadro fessurativo, dove sono state messe in luce ubicazione e dimensioni delle fessure presenti, insieme a un confronto fotografico della situazione attuale rispetto a quella dell'aprile 1977, si è ritenuto fondamentale, in collaborazione con il Dipartimento di Ingegneria Civile e Ambientale del Politecnico di Milano, procedere a un monitoraggio statico del quadro fessurativo e a un controllo statico altimetrico<sup>20</sup>. Per quanto riguarda il monitoraggio statico, realizzato in modo automatico in controllo remoto, si è prevista la posa di otto trasduttori rettilinei per la misura degli spostamenti, due estensimetri a filo posizionati all'imposta della volta del presbiterio (uno in prossimità della catena e uno nella zona adiacente l'abside dove non è presente nessuna catena), una termocoppia per la misura della temperatura all'interno della muratura e una termocoppia per la misura della temperatura dell'ambiente interno. Per verificare gli eventuali movimenti altimetrici, invece, si è predisposta una livellazione geometrica di alta precisione composta da 38 punti posti internamente ed esternamente alla chiesa con almeno tre letture annuali. I dati rilevati da dicembre 2012 al 2016 hanno evidenziato una complessità della chiesa anche dal punto di vista strutturale, dal momento che presenta un andamento discorde tra la zona del presbiterio e il resto della struttura. I risultati raccolti mostrano come la variazione dimensionale delle fessure sia prevalentemente determinata dalle condizioni climatiche,

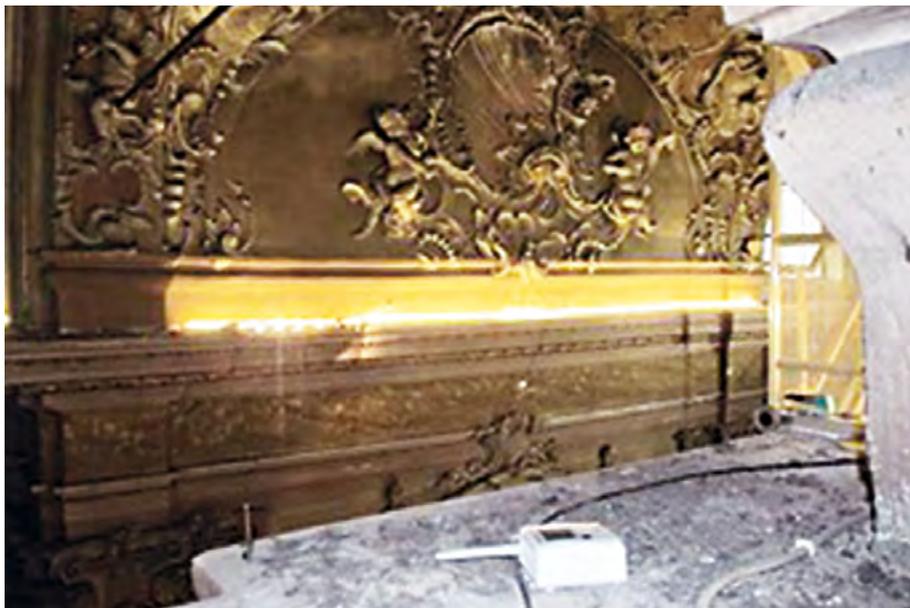
**Fig. 8** - Monitoraggio termoisometrico, posizione dello strumento DL2 sopra al cornicione all'angolo tra aula e presbiterio.

monitoraggio ha dimostrato che non si è mai rientrati negli intervalli di temperatura/umidità, indicati in letteratura, che potrebbero innescare il fenomeno né nel caso del composto puro, né nel caso di epsomite miscelata con altri sali solubili<sup>23</sup>, poiché l'umidità relativa si attesta in media sul 67%, con punte massime del 77% per periodi molto brevi e in corrispondenza di giorni particolarmente piovosi, ma con temperature massime intorno ai 16°C. (Figg. 8-9).

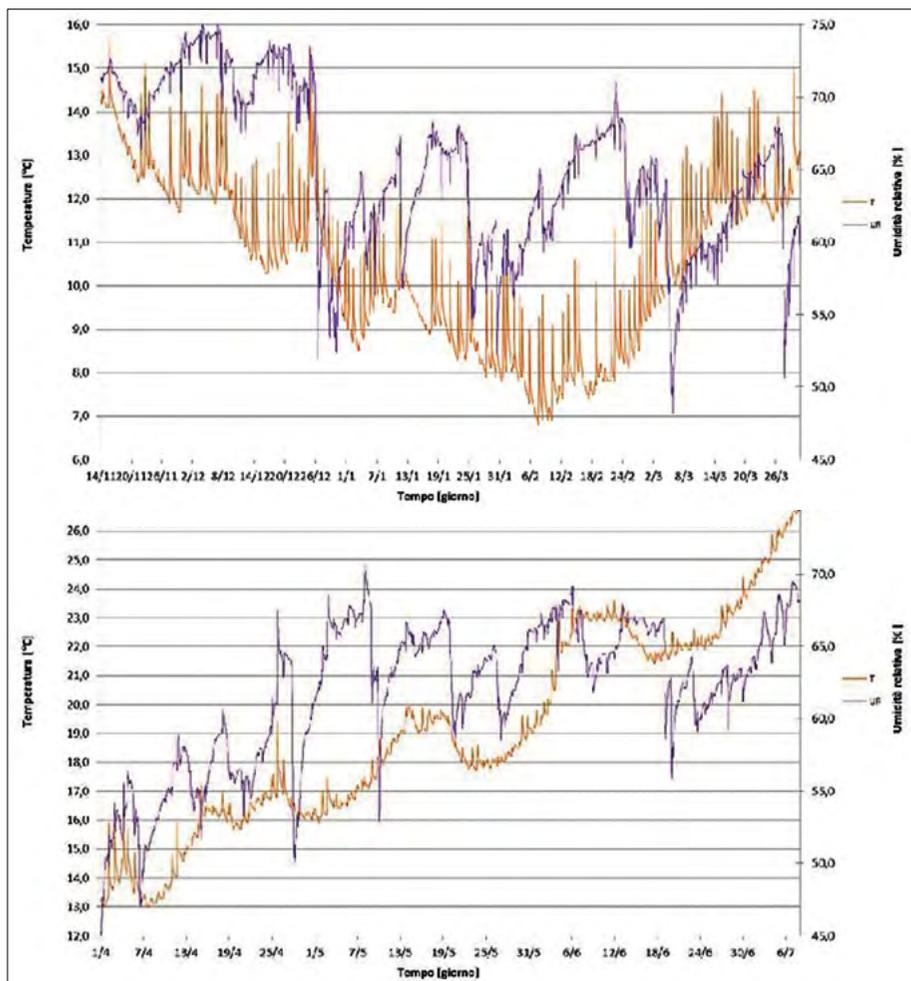
Fig. 9 - Temperatura e umidità relativa gennaio/luglio 2017, strumento DL2.

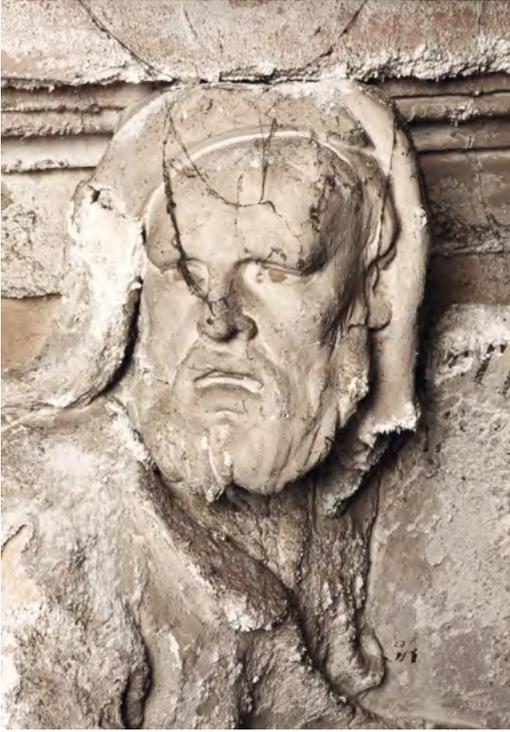
**Fig. 10** - Le efflorescenze saline sono la principale causa di degrado dell'apparato decorativo a stucco. (©Orazio Truglio, Variego, Milano 2012).
