# STUCCHI E STUCCATORI TICINESI TRA XVI E XVIII SECOLO

STUDI E RICERCHE  
PER LA CONSERVAZIONE

a cura di Alberto Felici e Giacinta Jean

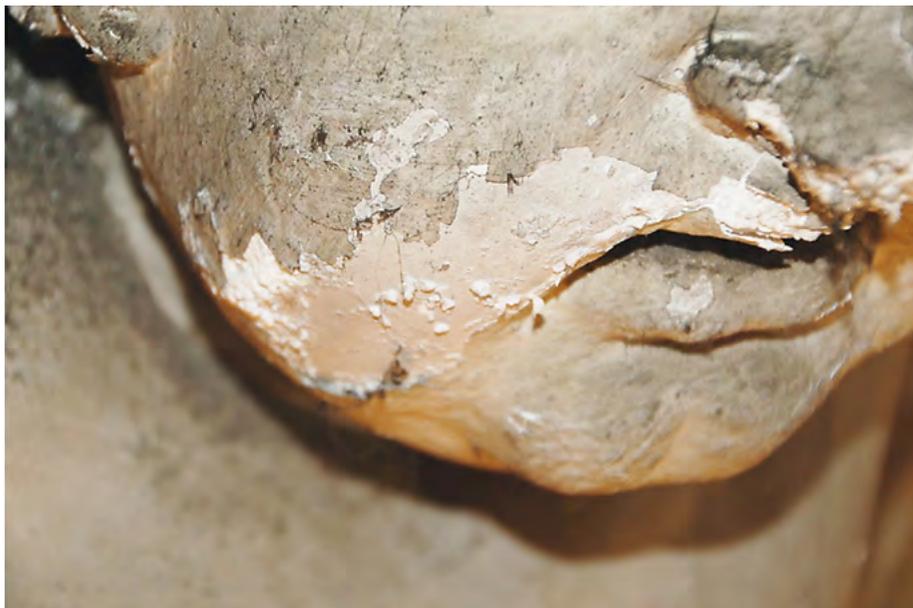
**Fig. 11** - Le efflorescenze saline sono la principale causa di degrado dell'apparato decorativo a stucco. (© Albani, 2012).

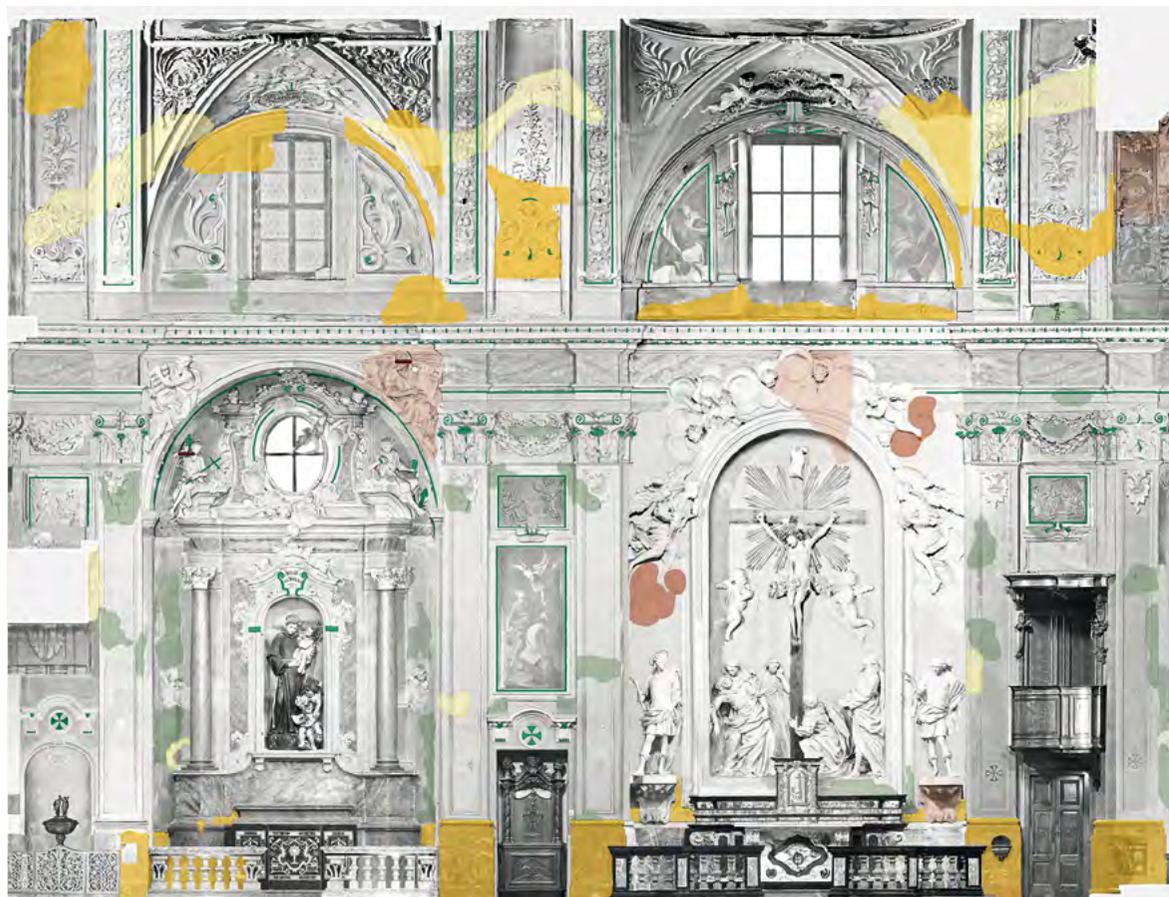
Fig. 12 - Prospetto interno nord, rilievo delle patologie di degrado. (Dastu, Politecnico di Milano, 2012).

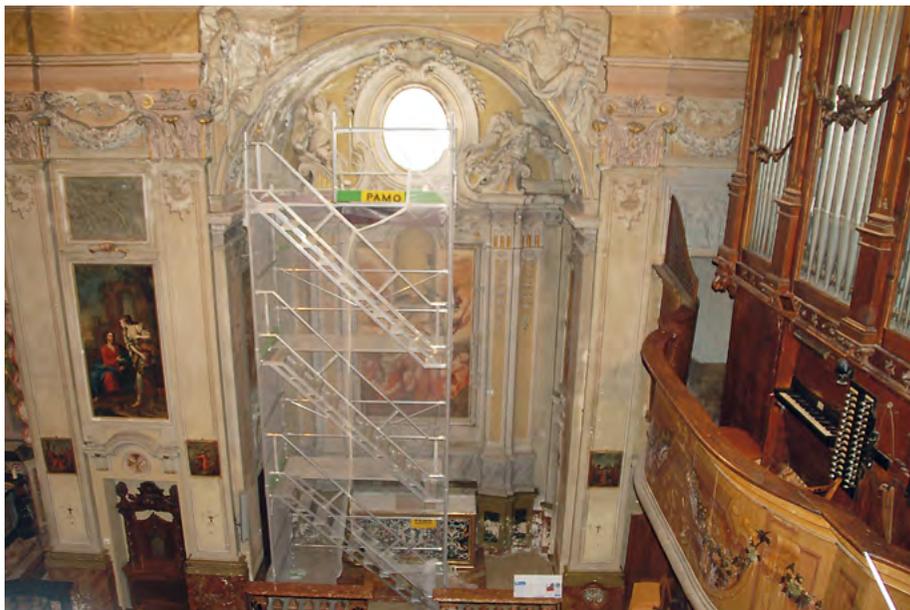
Fig. 13 - Cappella delle *Anime dei Giustiziati*, uno dei tre cantieri pilota.

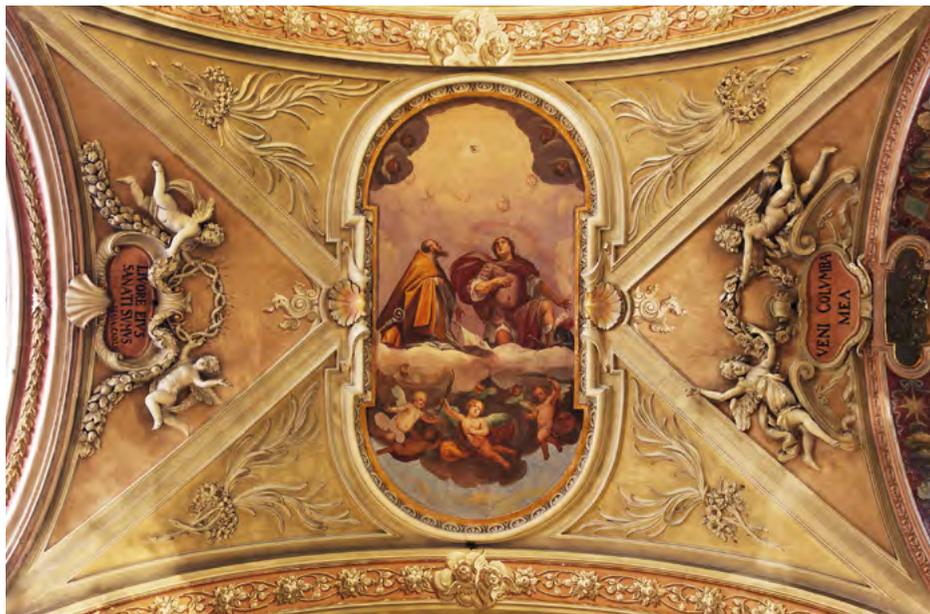
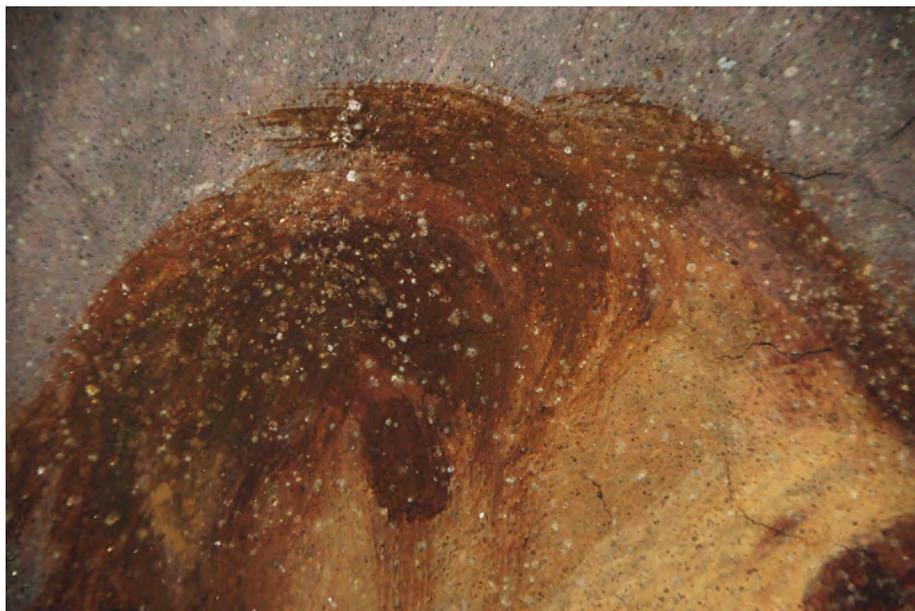
Figg. 14 e 15 - "Pitting" presente sull'apparato decorative della volta del presbiterio. (© Albani, 2018).

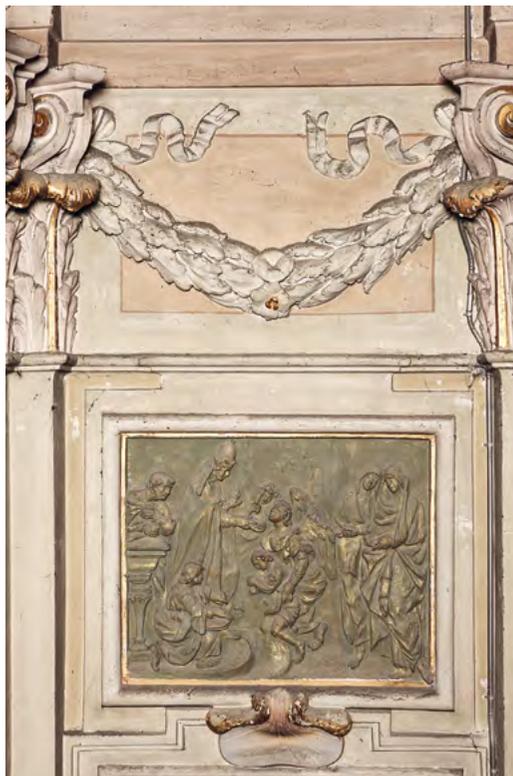
**Fig. 16** - Aula. Formelle con le storie di Sant'Eusebio con finitura "finto bronzo".

Fourier (FT-IR) per ottenere informazioni aggiuntive sui composti presenti<sup>29</sup>. Le analisi hanno dimostrato che le formelle sul lato nord e sud dell'aula hanno una stratigrafia compatibile tra di loro, ma differente da quelle della cappella della Madonna Assunta e che sui modellati è stata applicata una porporina a base di ottone (zinco e rame) non sotto forma di lamina, ma di scaglie o polvere non particolarmente fine posata sopra a diversi strati di preparazione. Su tutti i campioni, inoltre, sono state evidenziate patine a ossalati che, formandosi, creano una superficie scabrosa in grado di trattenere il particolato. Il colore scuro può essere quindi legato alla patina di ossalati con particolato atmosferico oppure al fatto che la porporina si sia trasformata in un composto scuro, la tenorite, la cui presenza non può essere confermata dalle analisi svolte (Figg. 15, 16, 17, 18).

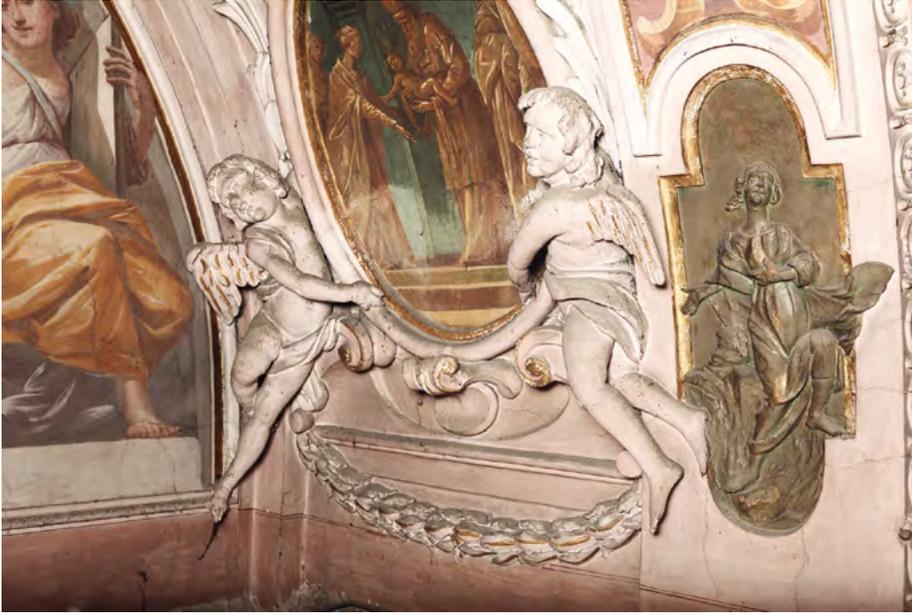
Fig. 17 - Cappella della Madonna Assunta. Formelle con finitura "finto bronzo".

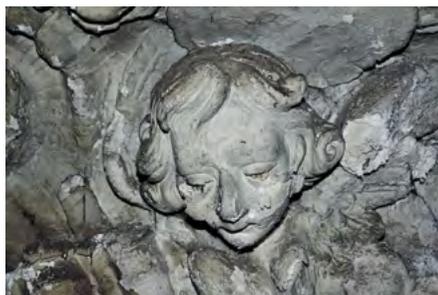
Nella cappella maggiore si è individuata la lunetta sulla parete destra (SUD), in particolare il viso dell'angelo sopra la conchiglia. La zona scelta ci ha permesso di lavorare su una superficie che rappresentava perfettamente le varie problematiche come i difetti di adesione, i difetti di coesione e la presenza estesa degli interventi sia strutturali sia pittorici del Gilardi.

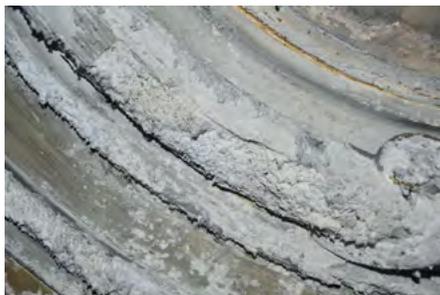
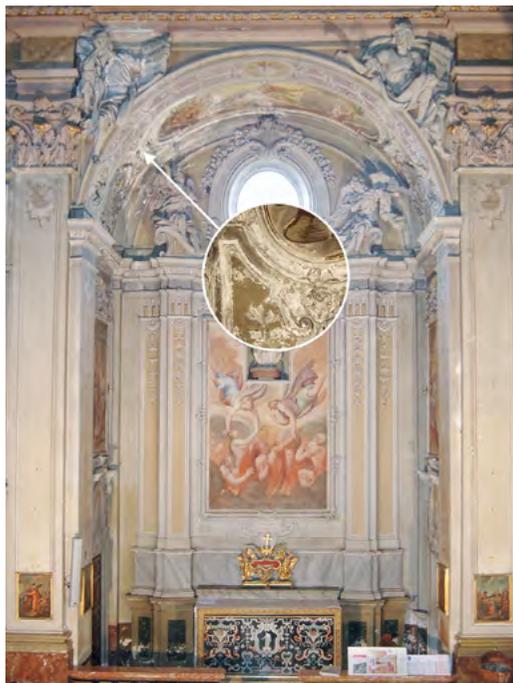
In questa cappella, sulla volta a sinistra, vi erano diverse zone interessanti con importanti fenomeni di decoesione, in particolare sugli impasti preparatori del modellato e l'estesa ma soprattutto preponderante presenza di sali che ci avrebbe permesso di verificare l'efficacia dei vari prodotti di estrazione.

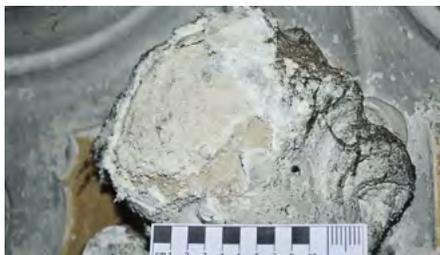
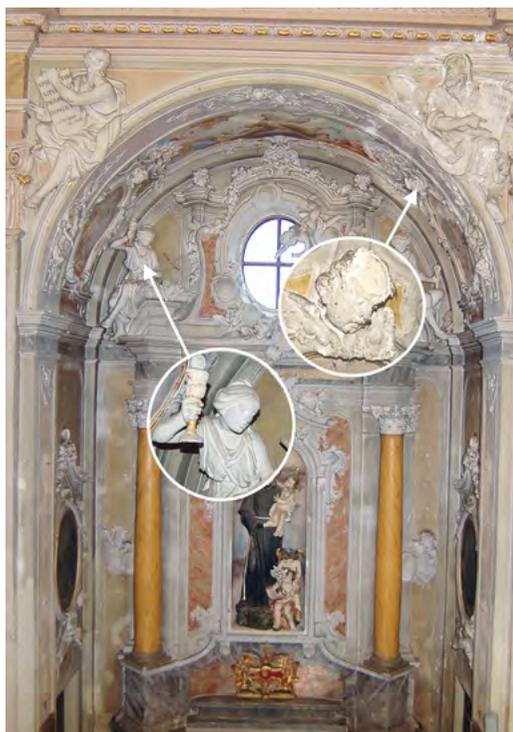
Nella cappella di Sant'Antonio abbiamo potuto lavorare sia sui difetti di coesione sia sui difetti di adesioni e sulla rimozione dei sali con mezzi meccanici a secco. La scelta è caduta sulla testa di un angioletto che si trova sulla volta a destra. In questa cappella abbiamo approfondito il tema della pulitura eseguendo dei test sul braccio dell'angioletto di sinistra, alla sommità del retablo.

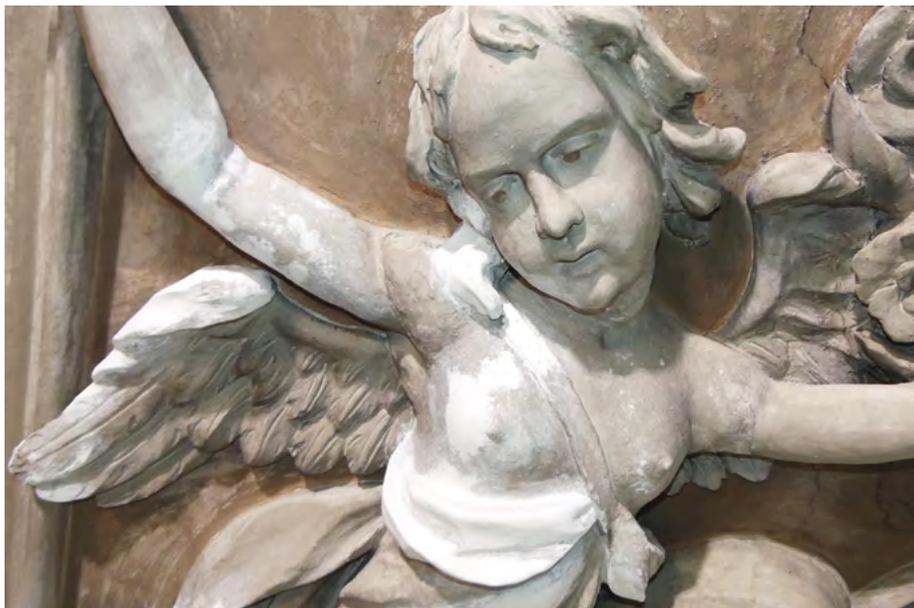
**Fig. 1** - Vela della cappella della Madonna Assunta: angelo dopo il consolidamento superficiale e strutturale, con stuccature.

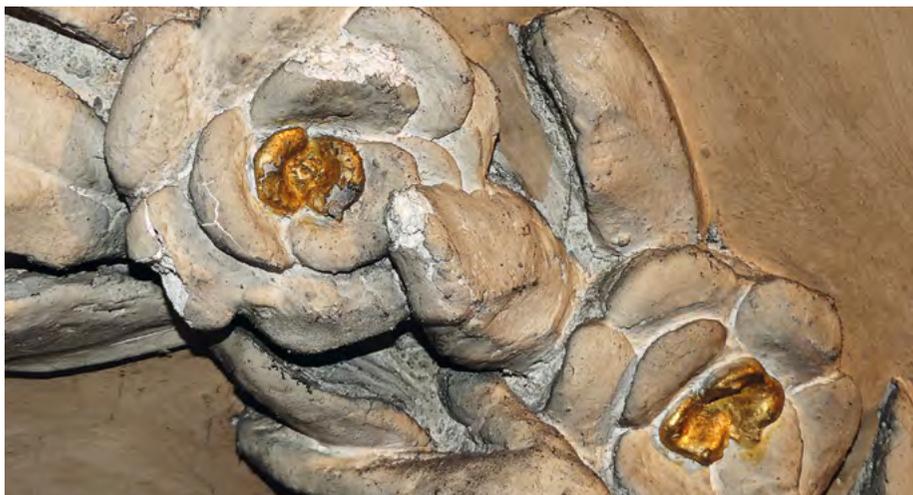
**Fig. 3** - Vela della cappella della Madonna Assunta, dettaglio: difetti di adesione degli stucchi.

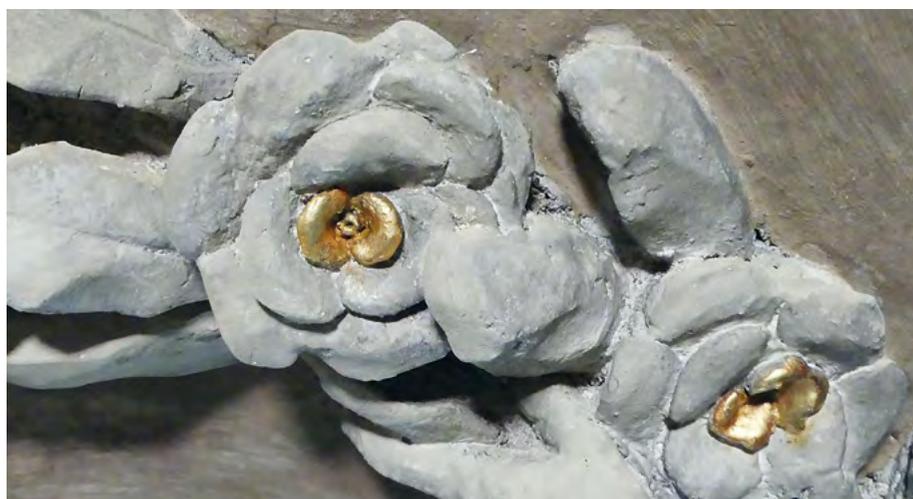
**Fig. 4** - Ristabilimento difetti di adesione e coesione, stuccature e integrazione pittorica con prodotti a base di nanocalci.

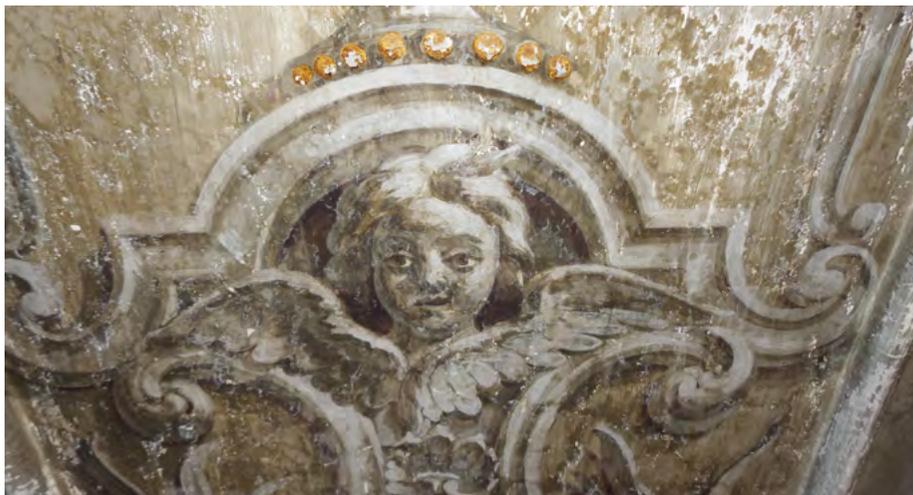
Fig. 7 - Imposta della volta: fondo decorato prima del restauro.

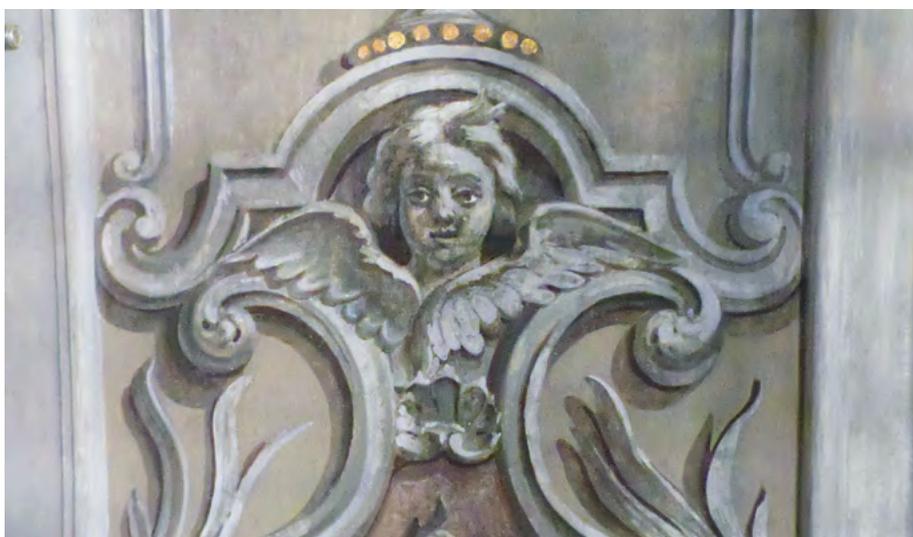
Fig. 8 - Dopo il restauro: integrazione con pigmenti e prodotti a base di nanocalci.

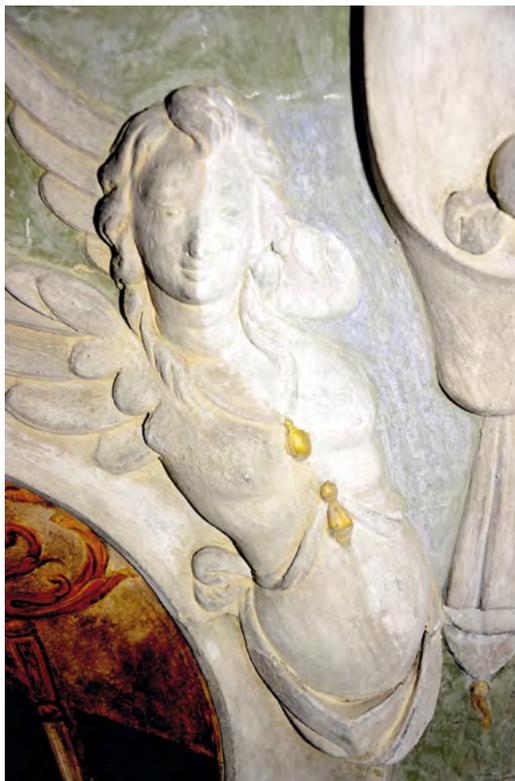
**Fig. 1** - Torricella, chiesa dei Santi Biagio e Maurizio, presbiterio: prova di pulitura con asportazione meccanica dell'ultimo tinteggio.

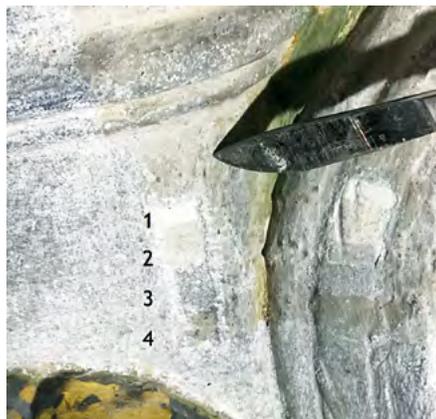
**Fig. 2** - Torricella, chiesa dei Santi Biagio e Maurizio, presbiterio, sondaggi stratigrafici: **1.** Strato marmorino, originale, **2.** Strato policromo, velatura a calce, **3.** Strato grigio, velatura a calce, **4.** Strato tinteggio del 1960.

Dalle stratigrafie si è osservato che alcune scialbature, molto sottili, nel tempo si sono adese tra loro, formando uno strato compatto, difficilmente leggibile nella sequenza stratigrafica e durante l'intervento impossibile da dividere (Fig. 2).

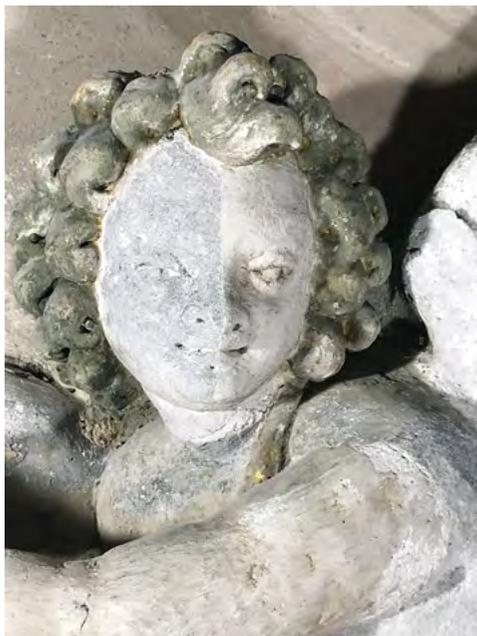
**Fig. 3** - Torricella, chiesa dei Santi Biagio e Maurizio, presbiterio, prova di pulitura: asportazione meccanica dell'ultimo tinteggio con ausilio di metodi meccanici quali vibroincisori, spatole e bisturi.

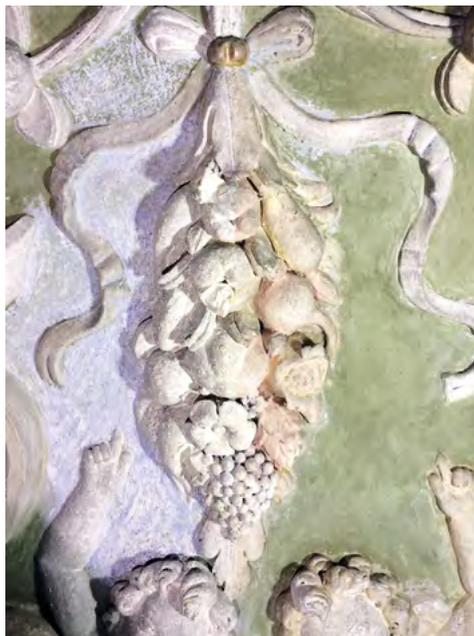
**Fig. 4** - Torricella, chiesa dei Santi Biagio e Maurizio, presbiterio, prova di pulitura: asportazione meccanica dell'ultimo tinteggio.

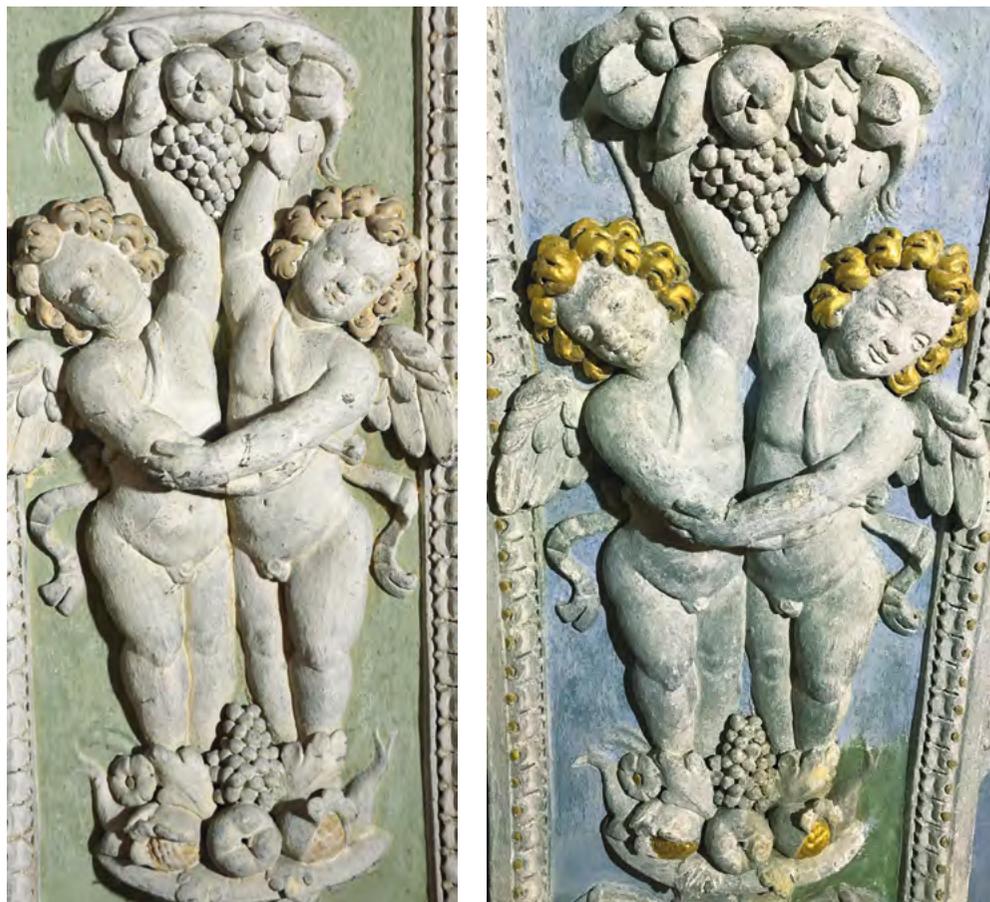
**Fig. 5** - Torricella, chiesa dei Santi Biagio e Maurizio, presbiterio, stucchi prima della pulitura. È ancora visibile il tinteggio soprapposto nell'ultimo intervento, gli stucchi appaiono occlusi nei modellati.  
**Fig. 6** - Torricella, chiesa dei Santi Biagio e Maurizio, presbiterio, stucchi dopo la pulitura. I modellati risultano maggiormente leggibili nei dettagli valorizzando il loro aspetto originale.

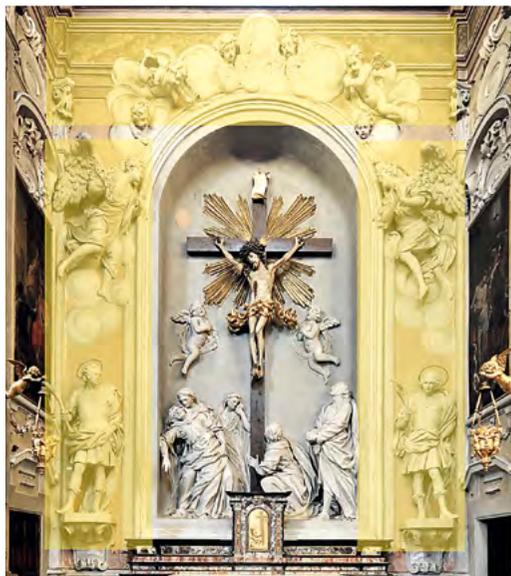
**Fig. 7** - Castel San Pietro, chiesa di Sant'Eusebio, cappella del Crocefisso: in giallo l'area interessata dall'intervento di pulitura.

L'edificio è stato nel corso dei secoli oggetto di diverse campagne di restauro. Un intervento radicale, eseguito nella prima metà del XX secolo ha interessato le superfici, con ridipinture dei modellati e dei fondi. Nella cappella del Crocefisso solo il gruppo scultoreo collocato nella nicchia non ha subito alcun tinteggio, diversamente dalle altre decorazioni e figure che lo attorniano. Un successivo intervento negli anni Settanta ha modificato nuovamente l'aspetto della cappella, con la rimozione dei tinteggi di inizio Novecento, eseguita sulle statue dei due santi posti ai lati della nicchia, sugli angeli, sui putti e sulle nuvole in bassorilievo e successiva scialbatura (Fig. 7).

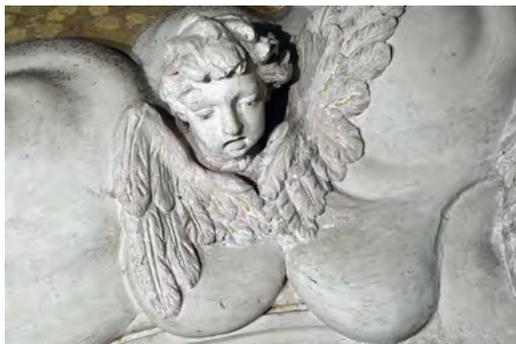
**Fig. 8** - Castel San Pietro, chiesa di Sant'Eusebio, cappella del Crocefisso, putto: tracce di colore, segni, raschiature, microabrasioni sulle superfici descialbate.

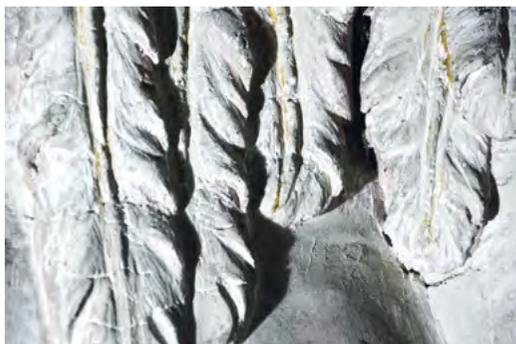
**Fig. 9** - Castel San Pietro, chiesa di Sant'Eusebio, cappella del Crocefisso, putto, dettaglio: tracce di colore, segni, raschiature, microabrasioni sulle superfici descialbate.

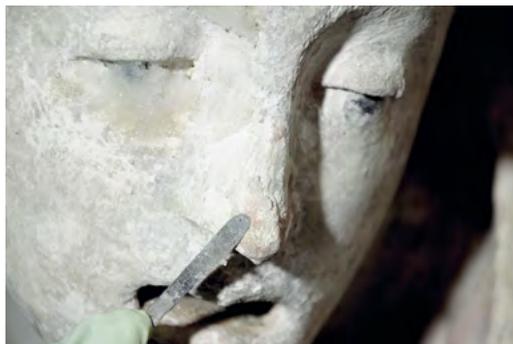
**Fig. 10** - Castel San Pietro, chiesa di Sant'Eusebio, cappella del Crocifisso: intervento di pulitura basato sulle proprietà supportanti dell'Agar, stesura del Nevek.

in presenza di efflorescenze saline. Per questo era opportuno individuare un sistema di pulitura mediante soluzioni acquose addensate, tramite un materiale che non impregnasse il manufatto di acqua, per evitare il rischio di tempi lunghi di evaporazione e successiva veicolazione di sali solubili<sup>8</sup>. Il prodotto che meglio rappresentava tali proprietà è stato individuato nel gel rigido di Agar<sup>9</sup> destrutturato, nella nuova formulazione denominata Nevek<sup>®10</sup>. Le sue caratteristiche supportanti limitavano la penetrazione di acqua nella struttura porosa dello stucco. Applicabile a spatola, pronto all'uso, grazie alla sua struttura si adattava perfettamente alle superfici, anche irregolari, ed era facile da rimuovere. Per la sua scarsissima capacità di adesione e non lasciando residui, esso risultava essere adatto a recuperare la superficie originale senza alterarla, nel rispetto degli stucchi particolarmente sensibili (Fig. 10).

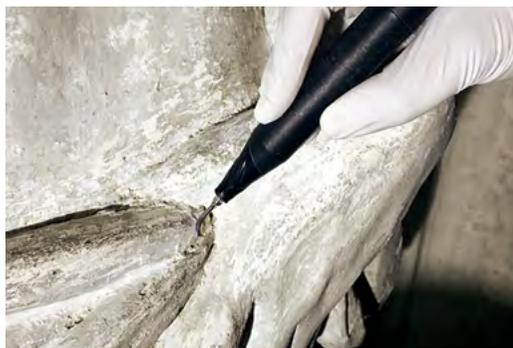
**Fig. 11** - Castel San Pietro, chiesa di Sant'Eusebio, cappella del Crocifisso: rimozione degli strati che presentavano un maggiore spessore di scialbo, con impiego di un ablatore a ultrasuoni.

Nelle rientranze, dove si era accumulata una maggiore quantità di tinteggio, talvolta lo strato aveva uno spessore tale da richiedere un'azione meccanica superficiale. Dove la superficie era intatta e lo stucco non era eccessivamente compromesso dagli interventi precedenti è stato utilizzato l'ablatores a ultrasuoni, che risultava efficace sugli strati tenaci e compatti, basandosi sulla sollecitazione meccanica (Fig. 11)<sup>12</sup>.

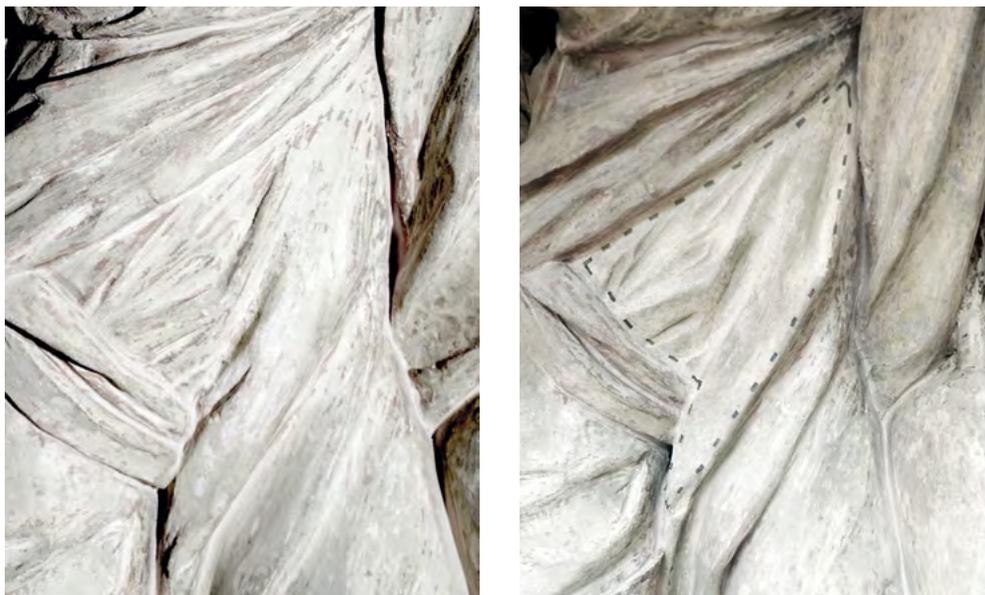
**Fig. 12** - Castel San Pietro, chiesa di Sant'Eusebio, cappella del Crocefisso: panneggio angelo laterale sinistro: prima del saggio di pulitura.

**Fig. 13** - Castel San Pietro, chiesa di Sant'Eusebio, cappella del Crocefisso: panneggio angelo laterale sinistro: dopo il saggio di pulitura e la restituzione cromatica.

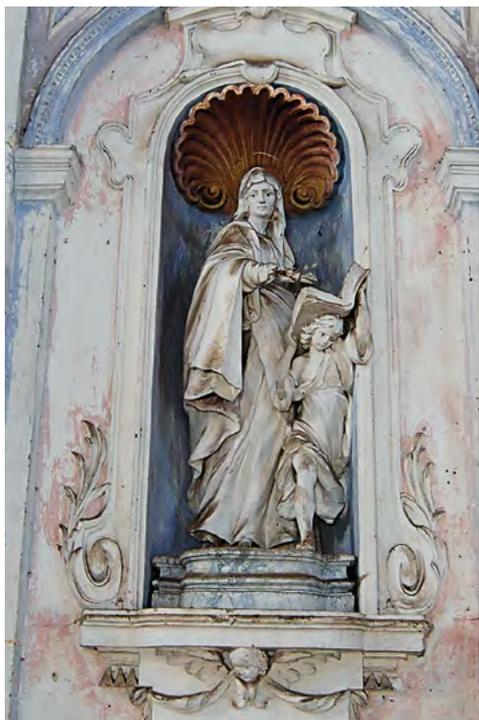
**Fig. 3** - Parete est. Statua di Santa Caterina da Siena prima del restauro.

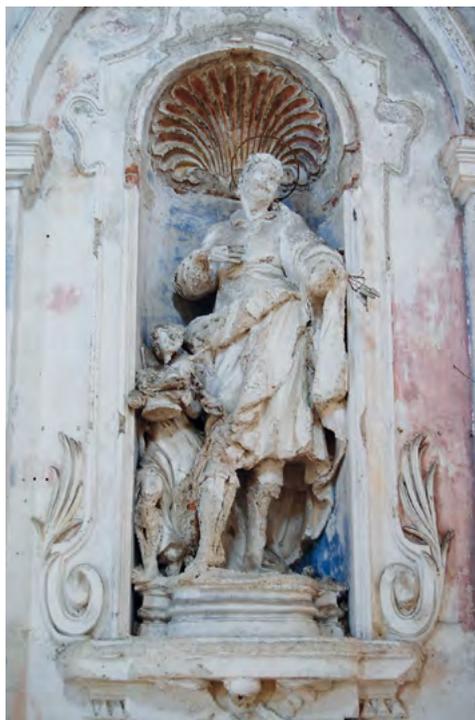
**Fig. 4** - Parete nord. Statua di San Giuseppe, prima del restauro.

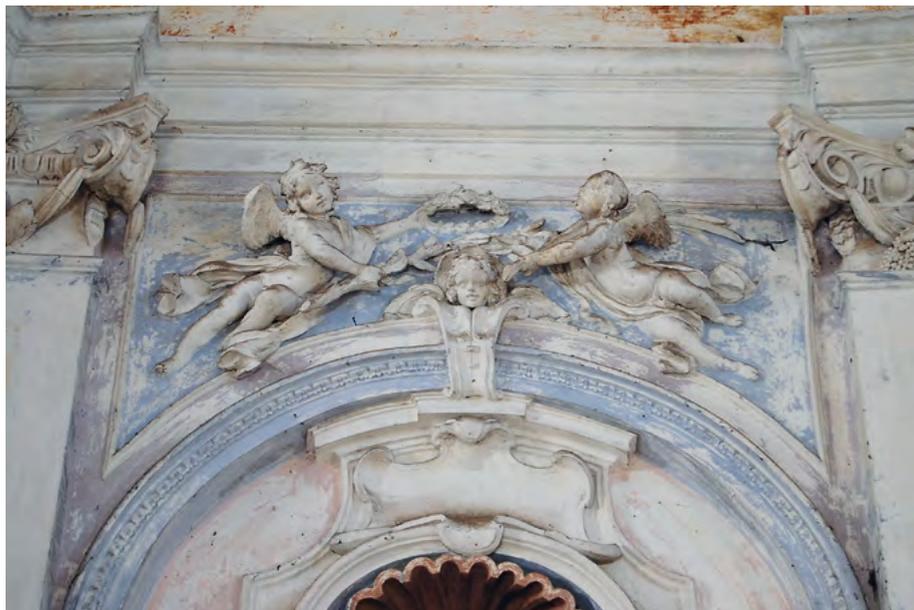
**Fig. 5** - Parete est. Decorazione posta alla sommità di ciascuna nicchia, prima del restauro.

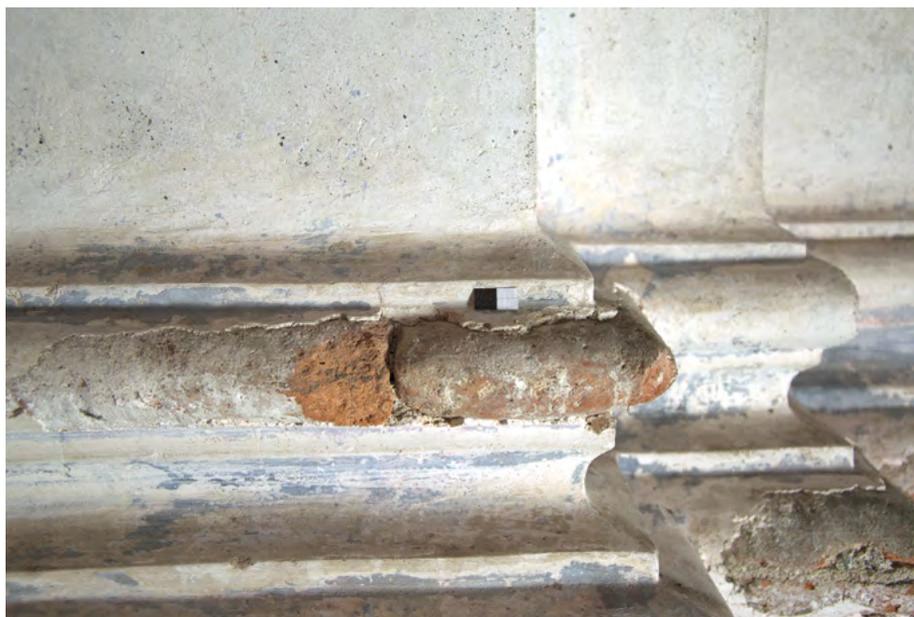
**Fig. 6** - Parete nord-ovest. Dettaglio di un mattone sagomato impiegato per la costruzione del basamento della lesena.

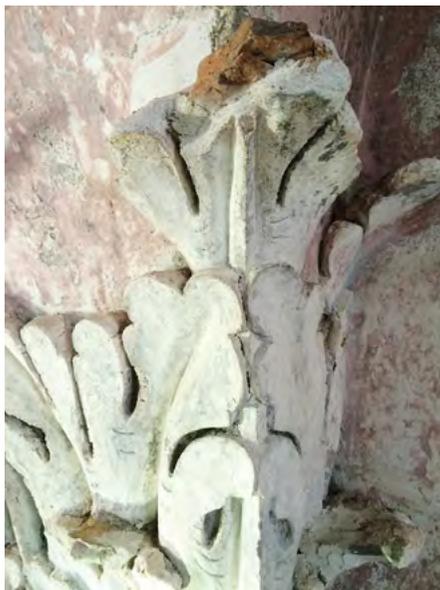
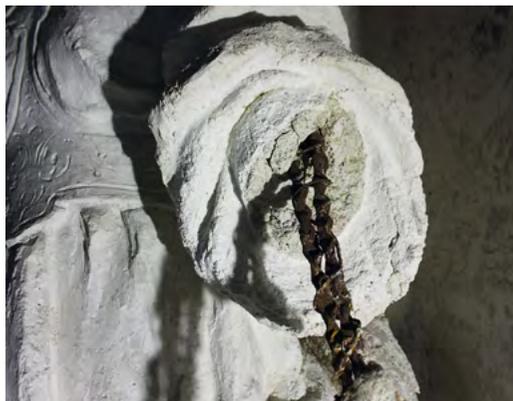
**Fig. 7** - Volta. Capitelli. Particolare di frammento di coppo usato come sostegno delle foglie di acanto.  
**Fig. 8** - Parete sud. Maria Maddalena. Particolare dell'armatura del braccio della statua composta da due vergelle intrecciate, legate tra loro con filo di ferro.

di diversa dimensione da 6 mm fino a 15 mm (Fig. 8). Questa particolare lavorazione del ferro garantiva una miglior aderenza della malta alle barre e soddisfaceva le specifiche richieste dello stuccatore, quali la malleabilità, rendendo possibile piegarle in corso d'opera, una sufficiente rigidità per sostenere i carichi aggettanti e una buona resistenza (Figg. 9-10). Attraverso indagini radiografiche è stato possibile individuare l'utilizzo e il posizionamento di queste armature metalliche, anche dove il modellato non presentava alcuna lacuna<sup>11</sup> (Fig. 11 A-B).

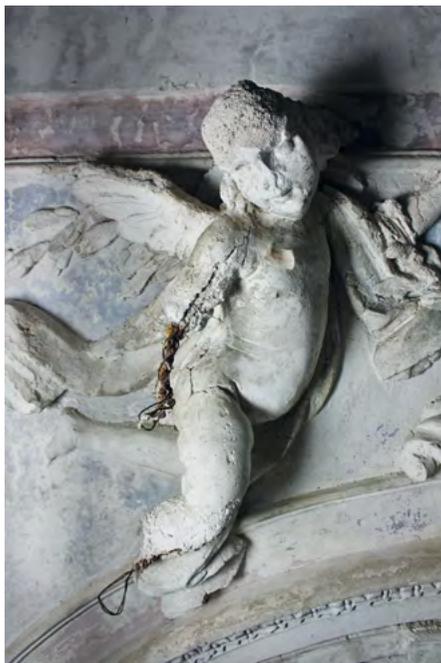
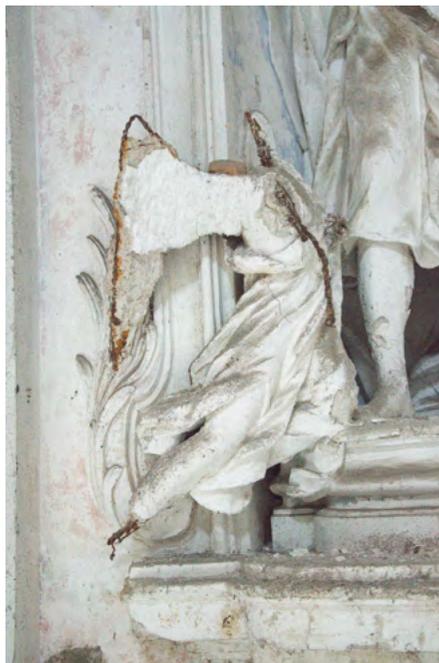
**Fig. 9** - Parete sud. Angeli del fastigio. Sono visibili le vergelle utilizzate come armatura di braccia e gambe.  
**Fig. 10** - Parete ovest. San Giuseppe. Si vedono le vergelle che costituiscono l'armatura di sostegno delle ali dell'angelo.

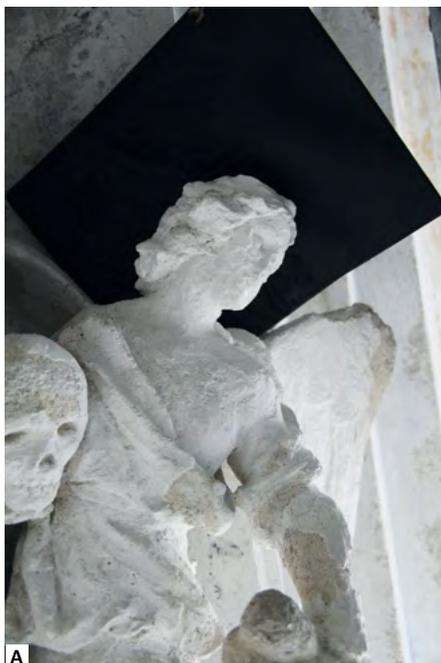
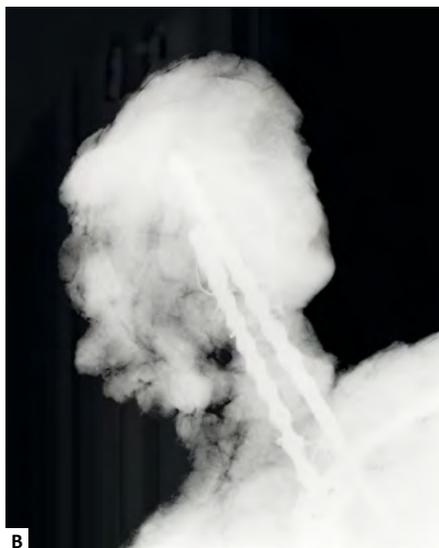
**B**

**Fig. 11 A, 11 B** - Parete sud. La ripresa radiografica mostra l'armatura all'interno della testa dell'angelo, realizzata con due vergelle intrecciate (Foto di Thierry Radelet).

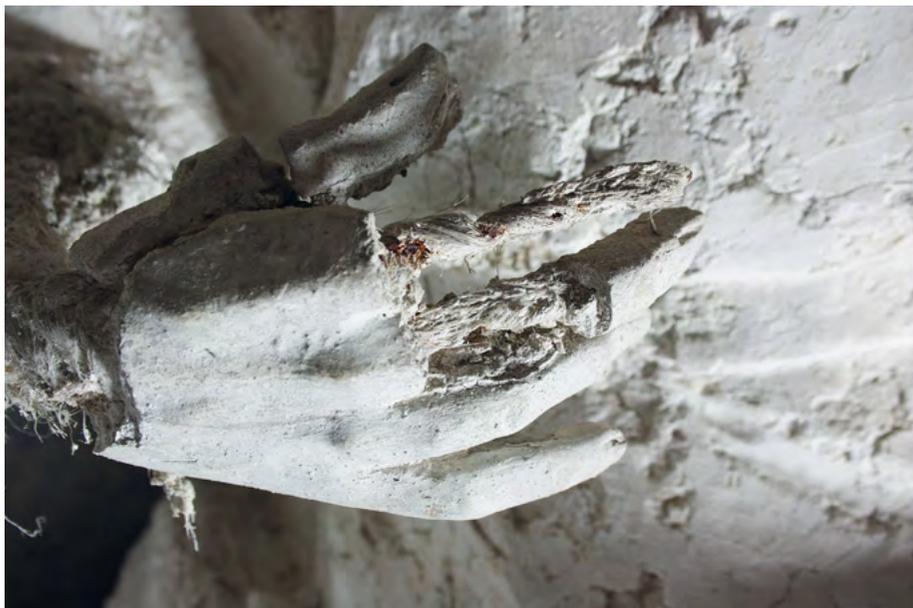
**Fig.12** - Parete nord. San Carlo. Le mancanze del modellato della mano mostrano un'armatura composta da fili metallici rivestiti con stoppa e stoffa.

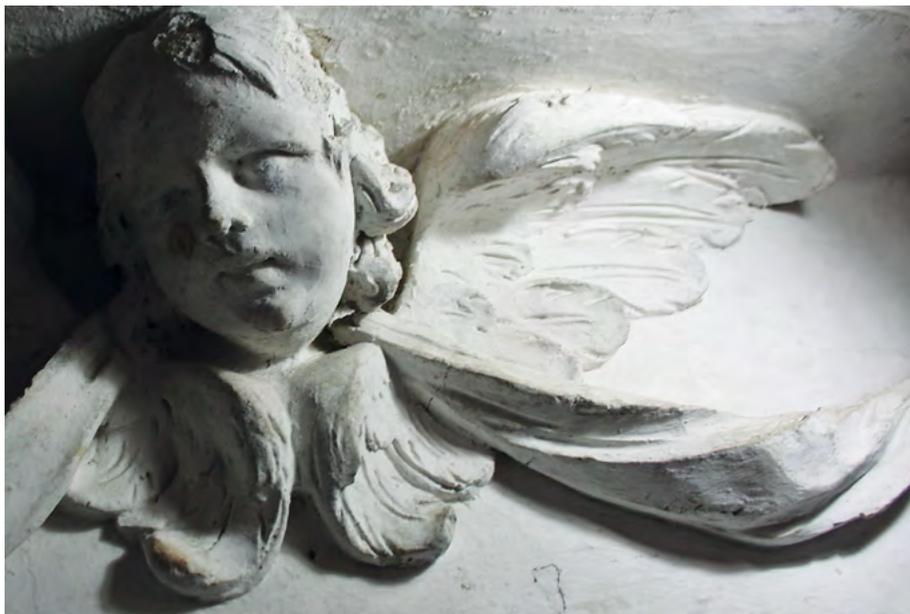
Lo strato di finitura presenta numerose tracce degli attrezzi di lavoro, che conferiscono maggior carattere ed espressività agli stucchi; si riconoscono ad esempio i segni delle spatole metalliche, impiegate per lisciare gli incarnati, le vesti e gli elementi decorativi lineari, e quelli delle stecche di legno nei dettagli delle ali dei putti (Fig. 14).

**Fig. 14** - Parete est. Santa Caterina da Siena. Mensola sotto la nicchia. Ripresa a luce radente che mostra le incisioni servite per definire i dettagli delle piume delle ali dei cherubini.

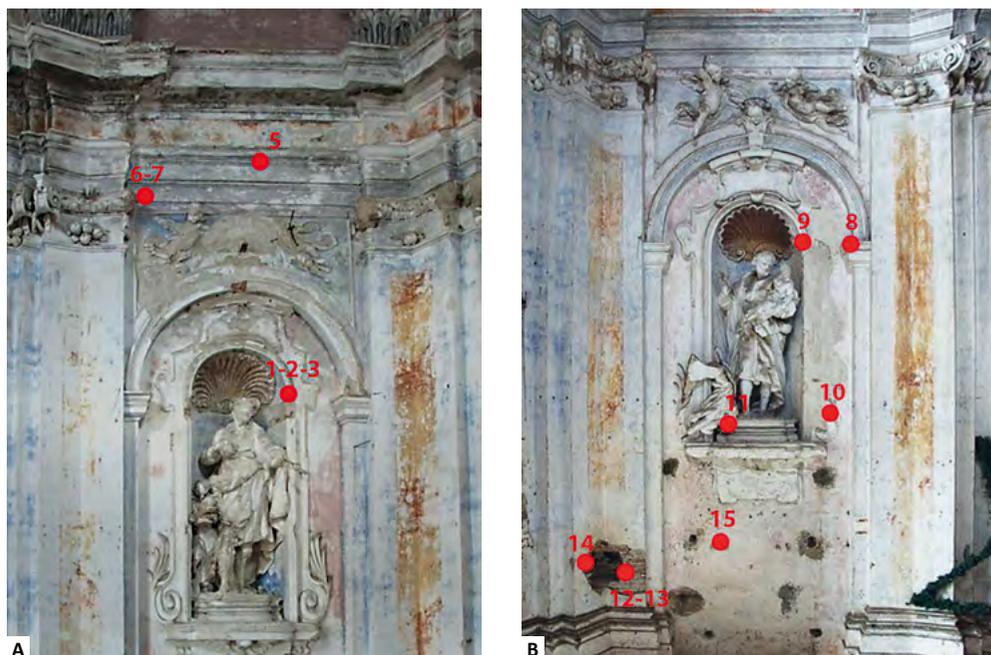
Le indagini sono state condotte su 25 campioni di stucco (Fig. 15A e B) e hanno incluso la caratterizzazione mediante microscopia a luce polarizzata (PLM)<sup>13</sup> delle malte preparate in sezione sottile<sup>14</sup>, microscopio elettronico a scansione accoppiata a microanalisi (SEM-EDS)<sup>15</sup>, diffrazione ai raggi X su polveri (XRD) con affinamento Rietveld<sup>16</sup> e la spettroscopia a infrarossi (FT-IR)<sup>17</sup>.

Fig. 15 - Punti di prelievo dei campioni di stucco analizzati. A) Statua di San Carlo, B) statua di San Giuseppe.

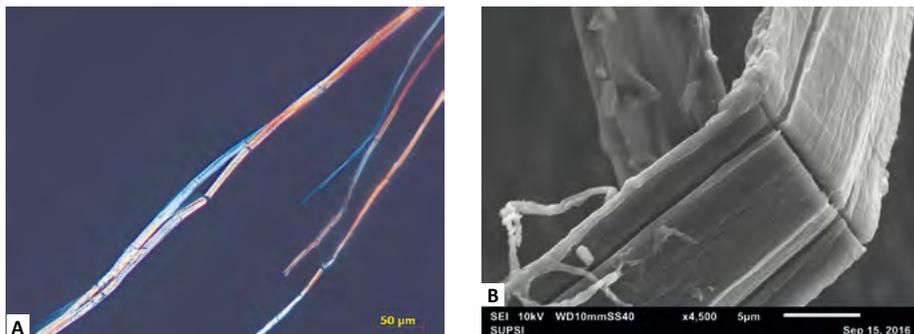
**Fig. 16 - A)** Micrografia in luce trasmessa XPOL, ingrandimento 10x e **B)** immagine BSE. Si notano i setti orizzontali tipici di una fibra vegetale.

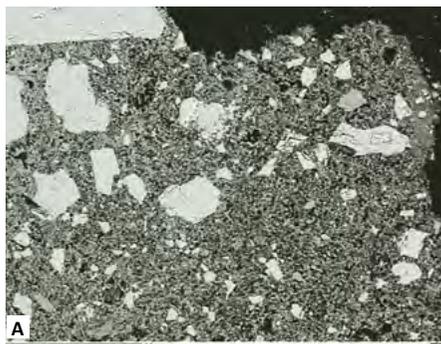
Come emerge dalle analisi al SEM-EDS (Fig. 18A, B, C e D), le malte sono state realizzate con calce magnesiaca ottenuta dalla cottura di calcari dolomitici. Residui di cottura di dolomite sono stati osservati in alcuni casi<sup>18</sup> (Fig. 19A e B). La calce magnesiaca è tipica nella regione lombarda e veniva usata non solo per la sua facile reperibilità ma anche per le sue buone proprietà plastiche<sup>19</sup>. È plausibile che la dolomia utilizzata per la produzione della calce venga da Parè (località di approvvigionamento indicata già dal Curioni<sup>20</sup>), data la sua vicinanza con il sito e la composizione compatibile<sup>21</sup>.

**Fig. 18 - A)** Immagine BSE di un frammento di strato di finitura;  
**B)** spettro EDS in un punto del legante in cui si nota la contemporanea presenza di Ca e Mg;  
**C)** mappatura EDS della distribuzione del calcio della stessa immagine di A;  
**D)** mappatura EDS della distribuzione del magnesio della stessa immagine di A. Si nota che mentre nel legante sono presenti calcio e magnesio insieme, nell'aggregato è invece presente esclusivamente calcio.

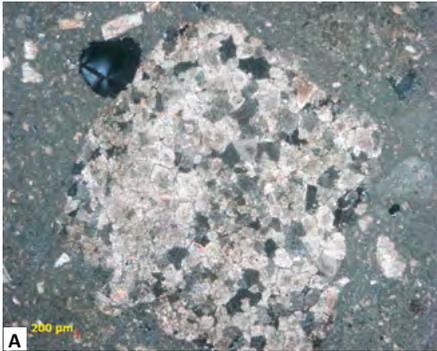
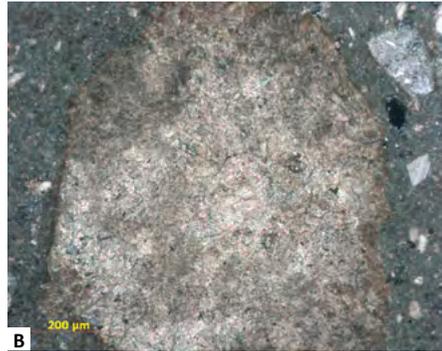
**Fig. 19** - Micrografie XPOL, ingrandimento 5X. **A)** Frammento di dolomite poco cotto, si nota come il bordo si sfuma nel legante circostante, indicando una parziale reazione. Il frammento però conserva le strutture tipiche di un calcare dolomitico con i cristalli di forma romboedrica. **B)** in questo frammento invece la cottura è stata più spinta, infatti si nota che le strutture tipiche di un calcare dolomitico rimangono solo come relitti.

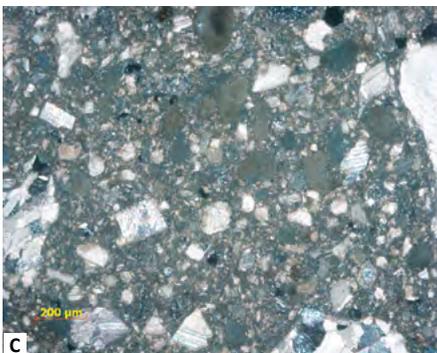
L'aggregato che forma lo scheletro dello strato di corpo è una sabbia derivata dal trasporto e disgregazione di rocce metamorfiche e ignee, con il quarzo come minerale preponderante (Fig. 20A e B). La composizione e la vicinanza geografica lasciano sup-

Lo strato di finitura mostra invece l’utilizzo pressoché esclusivo del legante di calce magnesiaca. La finitura è stata confezionata con aggregato di marmo frantumato (forse proveniente da Musso, cava molto vicina e spesso utilizzata storicamente) e/o calcite spatica (Fig. 20C).

**Fig. 20** - Micrografie ingrandimento 5X, XPOL. **A)** campione prelevato dallo strato di corpo di una statua con legante di gesso e calce, con gesso preponderante. Si nota la bassa birifrangenza del legante gessoso con colori d'interferenza grigio del I ordine. Si notano inoltre piccoli frammenti di calcari micritici e ossidi presenti come impurità nella pietra da gesso. In alto al centro si nota un residuo di cottura della pietra da gesso. **B)** Campione prelevato dallo strato di corpo di una cornice con legante di calce magnesiaca. L'aggregato è costituito principalmente da frammenti rocce silicatiche magmatiche e metamorfiche con quarzo prevalente. **C)** Campione di strato di finitura con legante di calce e aggregato composto da calcite e frammenti di marmo, con granulometria prevalentemente molto fine e fine, ben selezionata.

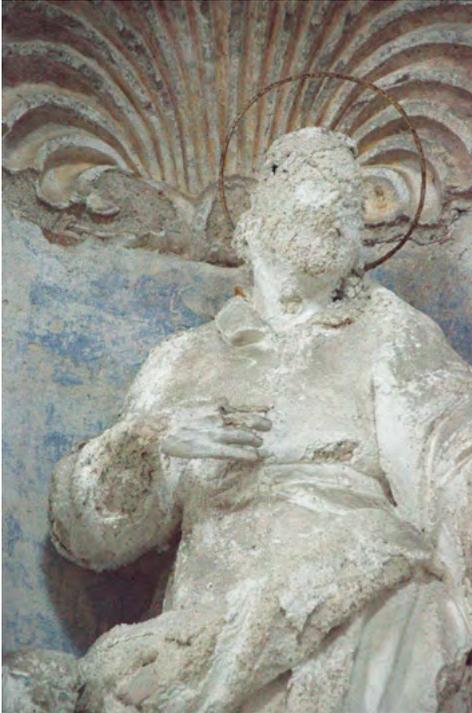
Nell'oratorio non è mai stato effettuato alcun intervento di restauro, se non una "rinfrescatura" con la stesura superficiale di scialbature policrome, oggi presenti soltanto in tracce. Al momento del nostro intervento, l'apparato decorativo in stucco si presentava in uno stato di avanzato degrado. La fisionomia e l'anatomia della maggior parte delle statue apparivano quasi completamente perdute: in molte zone vi erano cadute di strati originali, da quello di finitura fino al più profondo strato di corpo, lasciando esposti gli elementi metallici delle armature (Fig. 21).

**Fig. 21** - Parete nord. San Carlo. Perdita completa dei dettagli del volto.

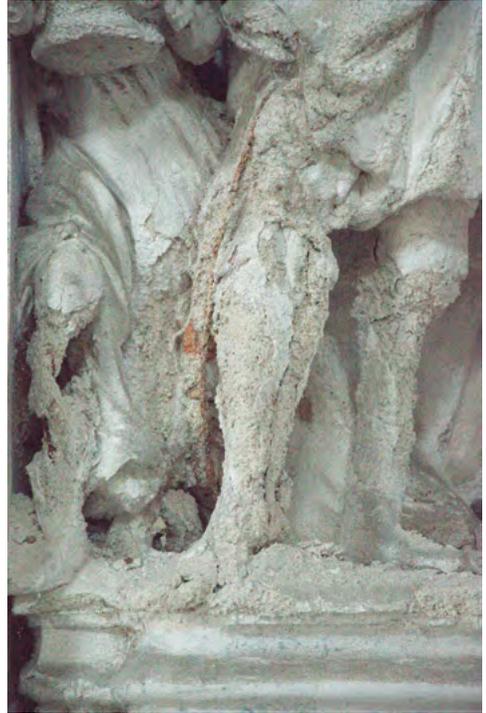
**Fig. 22** - Parete nord. San Carlo. Sono evidenti i fenomeni di scagliatura e disgregazione dello strato di corpo.

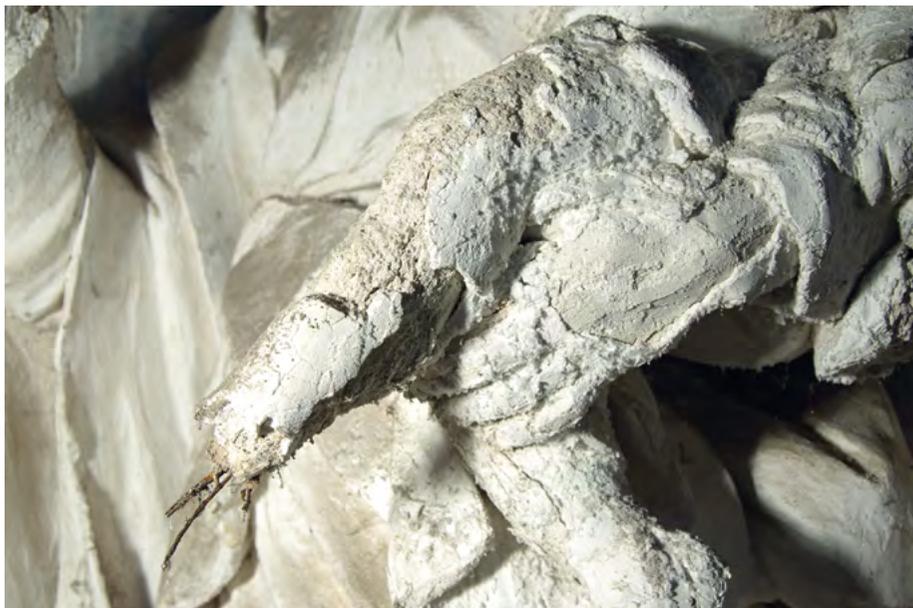
**Fig. 23** - Parete ovest. San Giuseppe. Sono visibili estese mancanze sia dello strato di corpo che dello strato di finitura.
