# STUCCHI E STUCCATORI TICINESI TRA XVI E XVIII SECOLO

STUDI E RICERCHE  
PER LA CONSERVAZIONE

a cura di Alberto Felici e Giacinta Jean

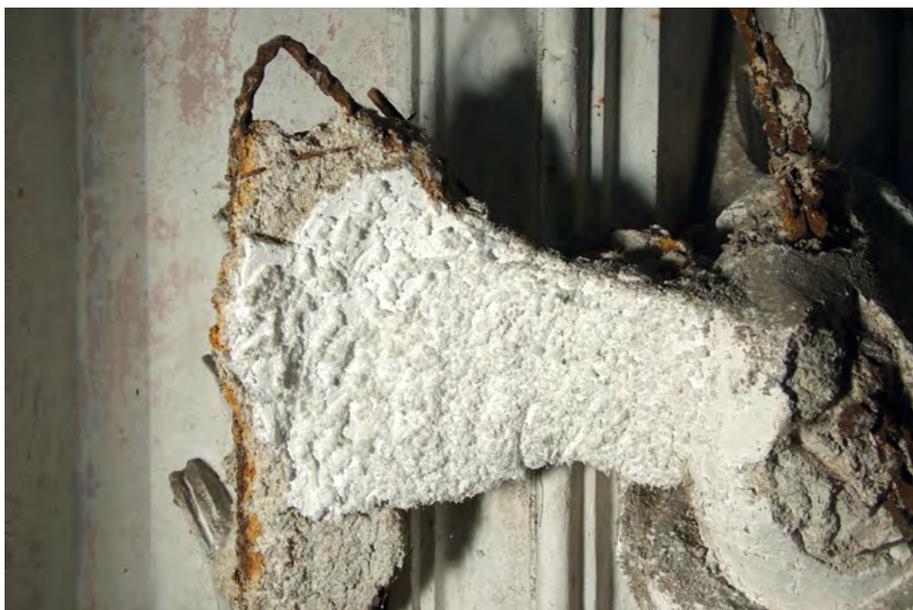
Sugli stucchi erano inoltre presenti estese efflorescenze, sub-efflorescenze e spesse incrostazioni superficiali, la cui iniziale formazione e la successiva abbondante diffusione è stata favorita e attivata dalla presenza di acqua e dagli sbalzi di temperatura e umidità. Le indagini scientifiche hanno riscontrato che la maggior parte delle efflorescenze e delle croste saline prelevate è composta da Epsomite ( $\text{MgSO}_4 \cdot 7\text{H}_2\text{O}$ ), mentre solo due campioni contenevano Tenardite ( $\text{Na}_2\text{SO}_4$ )<sup>28</sup>. La presenza predominante del sale Epsomite non stupisce in quanto lo strato di corpo contiene come legante sia calce magnesiaca che gesso per cui le fonti di Calcio, di Magnesio e di solfato per la formazione di questo sale sono abbondanti. È invece meno chiara la presenza della Tenardite, ritrovata non sugli stucchi ma solo nella parte bassa della muratura. Di solito questo sale si forma in presenza di materiali alcalini (ad esempio cemento).

**Fig. 24** - Parete ovest. San Giuseppe. Ala dell'angelo in cui si vedono le spesse efflorescenze saline che ricoprono gran parte della superficie.

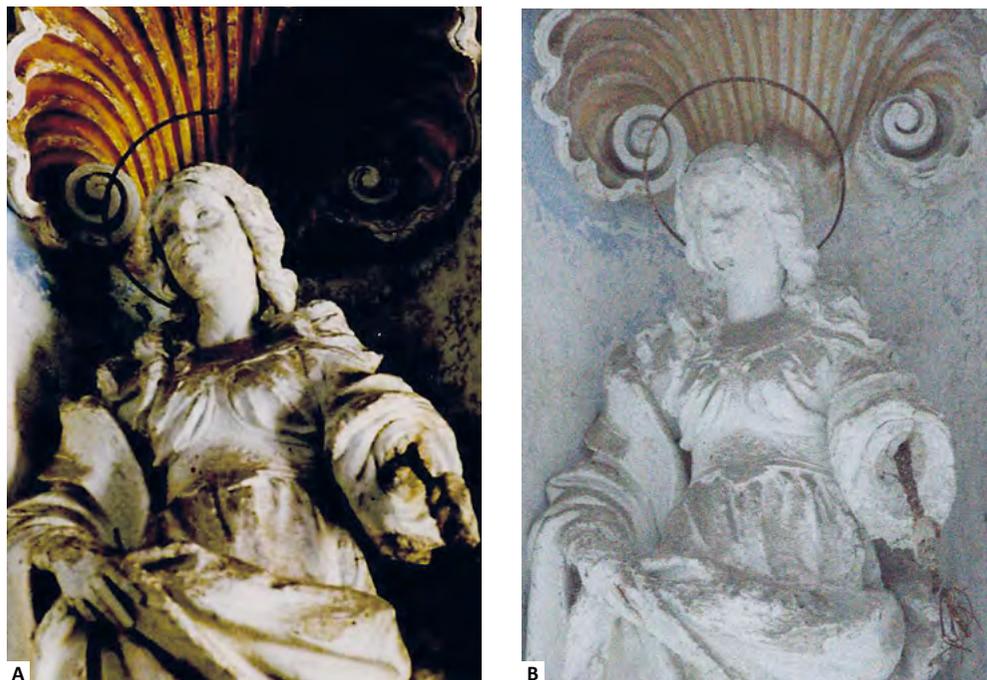
**Fig. 25** - Parete sud. Maria Maddalena, Il confronto fra la foto del 1997, **A** (Natali, Lorenzini), con quella scattata nel 2016, **B** (SUPSI), consente di valutare quanto il degrado sia progredito in questi ultimi anni.

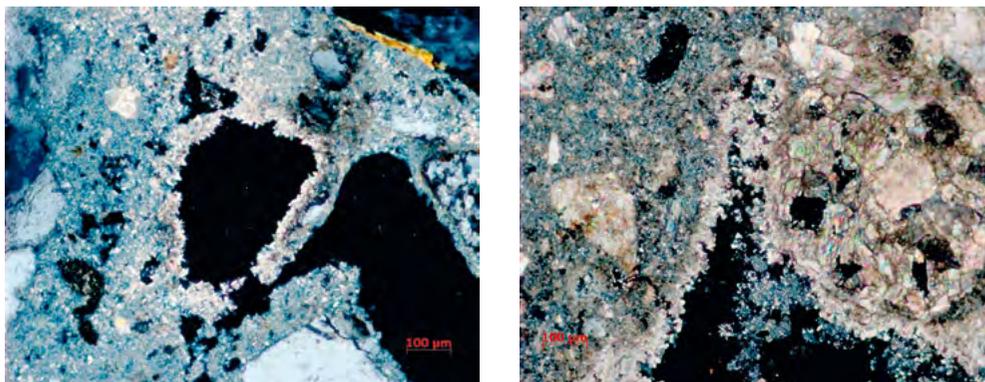
**Fig. 26** - Micrografie in luce trasmessa, ingrandimento 5X, XPOL. A-B Ricristallizzazione di calcite spatica intorno ai pori.

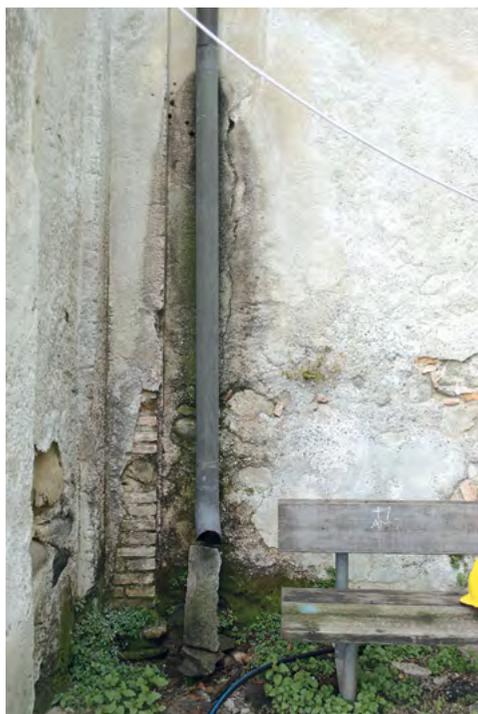
**Fig. 27** - Parete esterna sud-est. Canale di raccolta delle acque piovane troppo corto e a ridosso della muratura.

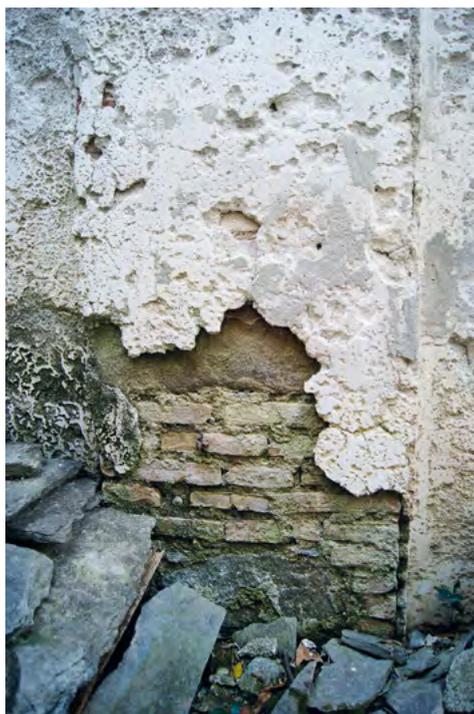
**Fig. 28** - Parete esterna nord-ovest. Presenza di distacchi dell'intonaco.

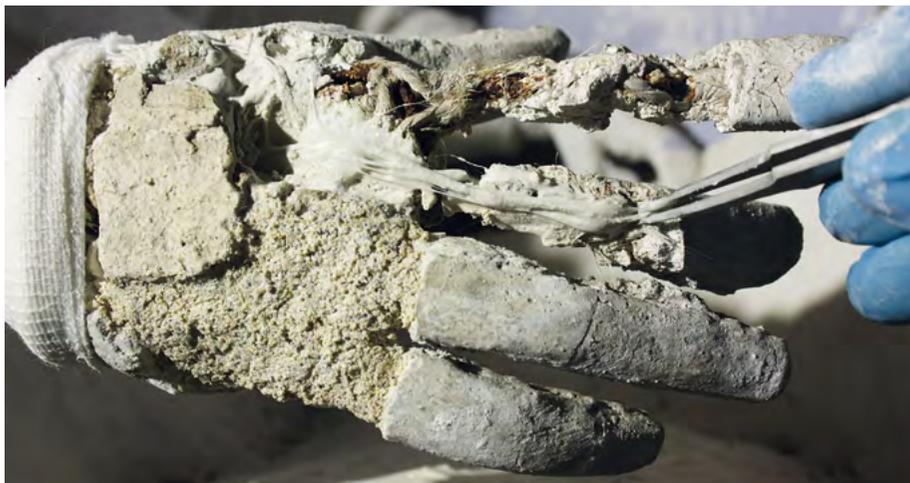
**Fig. 29** - Dettaglio durante l'applicazione di una fibra di vetro in corrispondenza della lacuna di una mano.

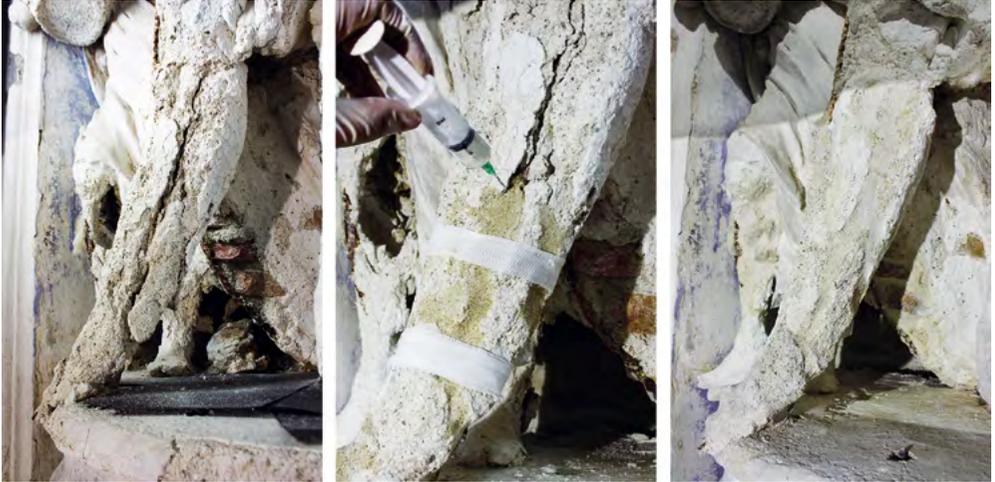
**Fig. 30** - Fasi di consolidamento della gamba di San Carlo – prima dell'intervento, durante l'iniezione della malta fluida nella frattura, con le bende elastiche per la tenuta della forma, e dopo il consolidamento e la microstuccatura delle fessure.

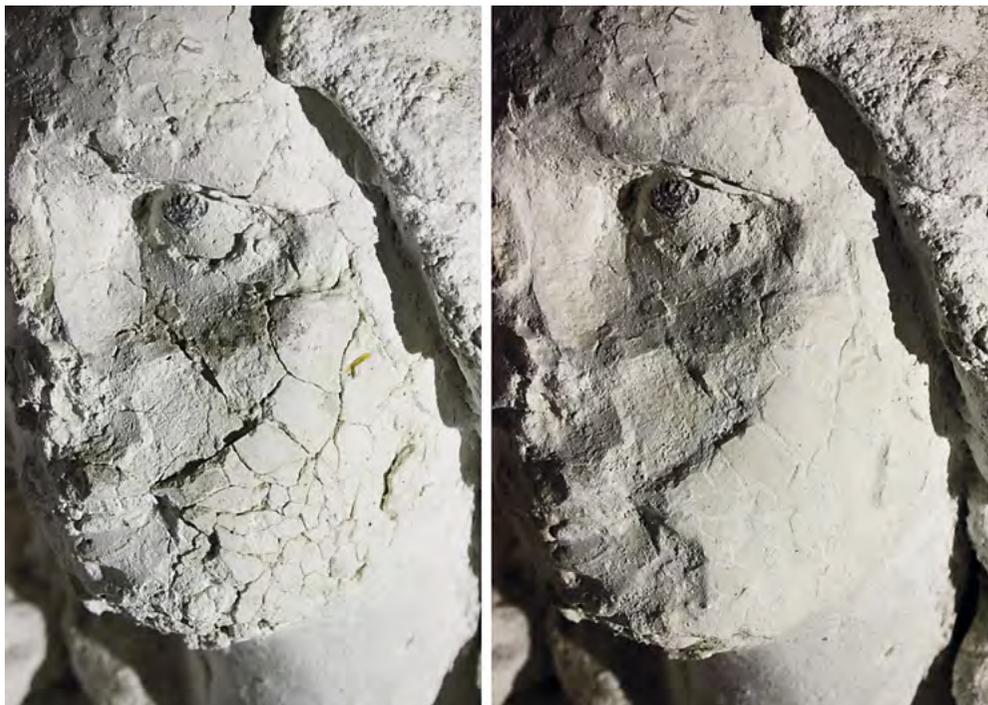
**Fig. 31** - Particolare del volto di Maria Maddalena, prima e dopo il consolidamento dello strato di finitura microframmentato.

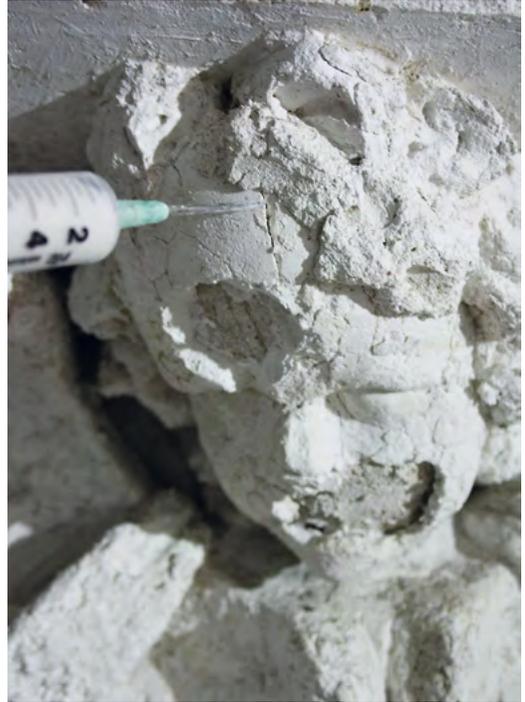
**Fig. 32** - Dettaglio durante l'iniezione della malta in corrispondenza di distacchi e fessure.

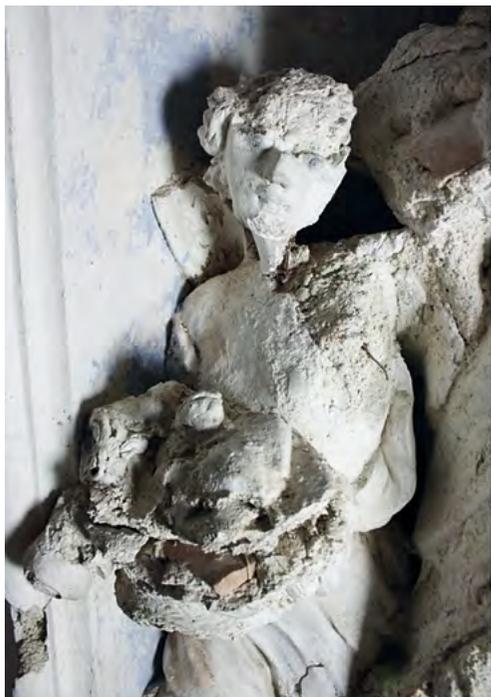
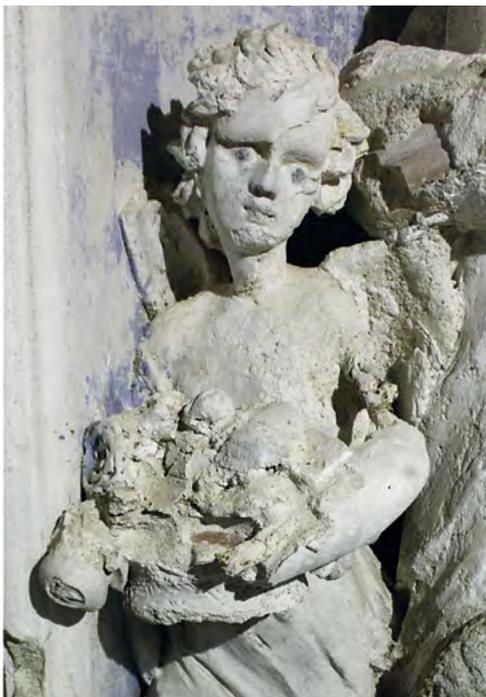
**Fig. 33** - Particolare dell'angelo di San Carlo, prima e dopo il consolidamento e la ricollocazione della parte superiore della testa e del braccio.

Un intervento particolarmente complesso ha riguardato l'angelo nella nicchia di San Carlo, poiché la parte superiore del cesto di frutta era in sede ma a rischio di caduta. Il braccio sinistro era completamente distaccato a causa della disgregazione dello strato di corpo della spalla che ha fatto venire meno l'innesto della vergella. Inoltre, durante le operazioni di pulitura preliminare, sono stati rinvenuti sul retro della statua intere porzioni di modellato caduto, come la calotta superiore della testa e alcune ciocche di capelli. La parte superiore del cesto e l'avambraccio dell'angelo presentavano superfici perfettamente combacianti in prossimità dei distacchi, cosicché sono stati ricollocati nella loro sede originaria senza impernature, ma sono stati fatti aderire interponendo un sottile strato di PLM AL<sup>®</sup> (Fig. 33). Anche in questo caso

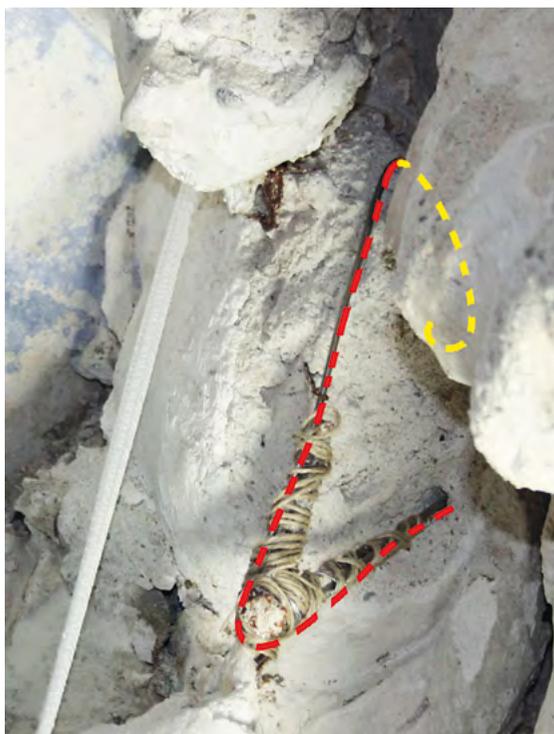
**Fig. 34** - Particolare della "protesi" di sostegno del braccio dell'angelo, evidenziata con il tratteggio rosso la parte anteriore e in giallo quella sul retro della schiena.

è stata utilizzata una benda elastica per mantenere stabili i frammenti durante l'operazione, mentre le lacune sono state stuccate sottolivello senza ricostruire la forma del modellato. La staticità del braccio presentava una situazione particolarmente problematica, perché la zona di innesto dell'armatura originale era notevolmente degradata e lacunosa e c'era il rischio che non garantisse un sostegno sufficiente. Infatti l'armatura (costituita da una vergella e un chiodo legati insieme) aveva perduto il suo primitivo appoggio, poiché originariamente era inglobata nel volume della spalla dell'angelo. Per ottenere un idoneo ancoraggio strutturale, è stato necessario creare una "protesi" di sostegno in acciaio inox, innestata da una parte nella sede originale del chiodo, piegata ad anello in modo da farla passare intorno alla testa del chiodo e alla vergella e ancorata nella parte retrostante dell'angelo (Fig. 34).

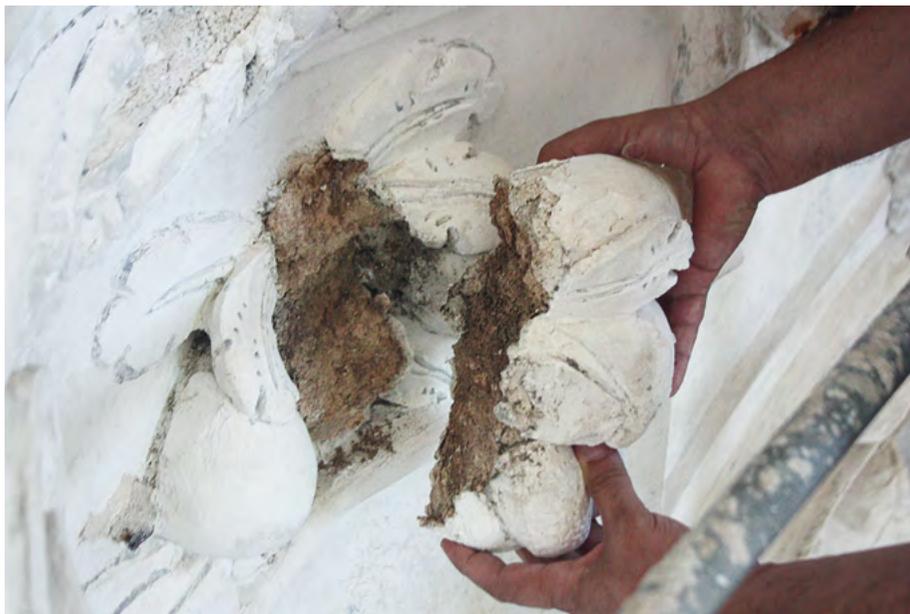
**Fig. 35** - Asportazione dell'elemento con i tre frutti, completamente distaccato e solamente "poggiato" nella sede, privo di ancoraggi o imperniature metalliche.

rali erano ancorati alle volute solamente mediante due o tre fili di ferro intrecciati e ossidati. Il secondo fattore ha riguardato l'operazione di rimozione dei tinteggi pregressi, i quali precludevano alla vista le numerose fessure e fratture degli elementi (Fig. 35). Al termine dell'operazione di pulitura le zone sono quindi state oggetto di un'ulteriore verifica e le porzioni distaccate sono state consolidate mediante inserimento di perni in acciaio inox di 3 mm di diametro (Fig. 36). Sono stati effettuati anche dei rinforzi sul retro del modellato degli elementi poco stabili, seguendo le modalità messe a punto nella fase preliminare dell'intervento, cioè mediante l'applicazione di tessuto in fibra di vetro e garze in cotone, fatte aderire con la malta commerciale PLM AL®.

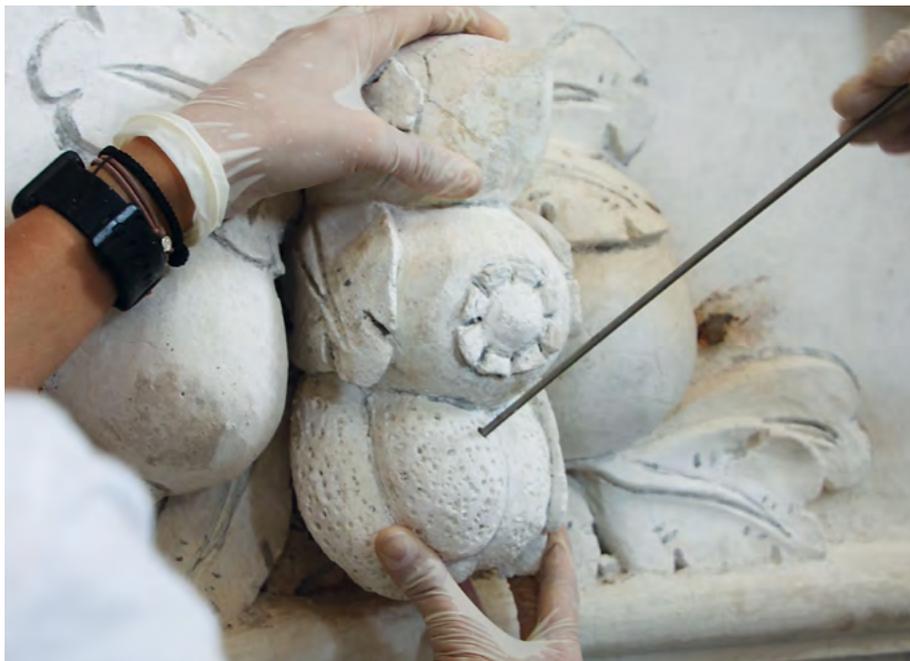
**Fig. 36** - Particolare durante l'innesto di un perno nei frutti del capitello completamente distaccati dal supporto.

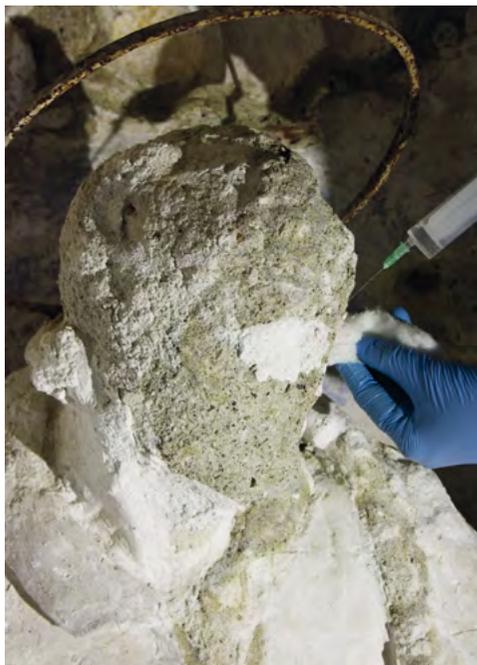
**Fig. 38** - Dettaglio durante l'applicazione del silicato d'etile.

La metodologia applicativa del silicato d'etile è stata differenziata per i due strati costitutivi degli stucchi e ha previsto stesure ripetute quattro volte per lo strato di corpo e due volte per lo strato di finitura, con intervalli di 40 minuti tra ogni stesura

di consolidante per consentire l'assorbimento del prodotto e l'evaporazione del solvente (Fig. 38).

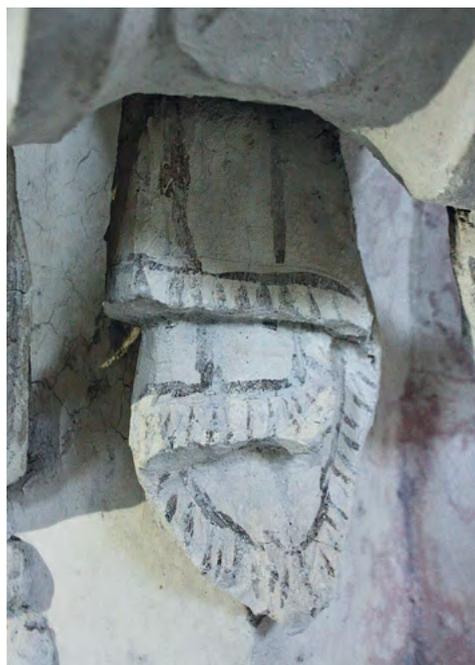
**Fig. 39** - Particolare delle finiture dipinte di un capitello.

Queste operazioni hanno consentito il recupero della cromia dello scialbo di finitura originale e la sua specifica consistenza materica. Sono tornati ad essere apprezzabili il dettaglio delle pennellate di stesura e alcuni particolari della lavorazione del marmorino, non particolarmente liscio e levigato, caratteristico dei modi di Agostino Silva. Inoltre è stato possibile riportare alla luce i numerosi ritocchi neri eseguiti per dare maggior profondità agli stucchi, localizzati in particolar modo nei capitelli e nelle pupille delle figure (Figg. 39-40).

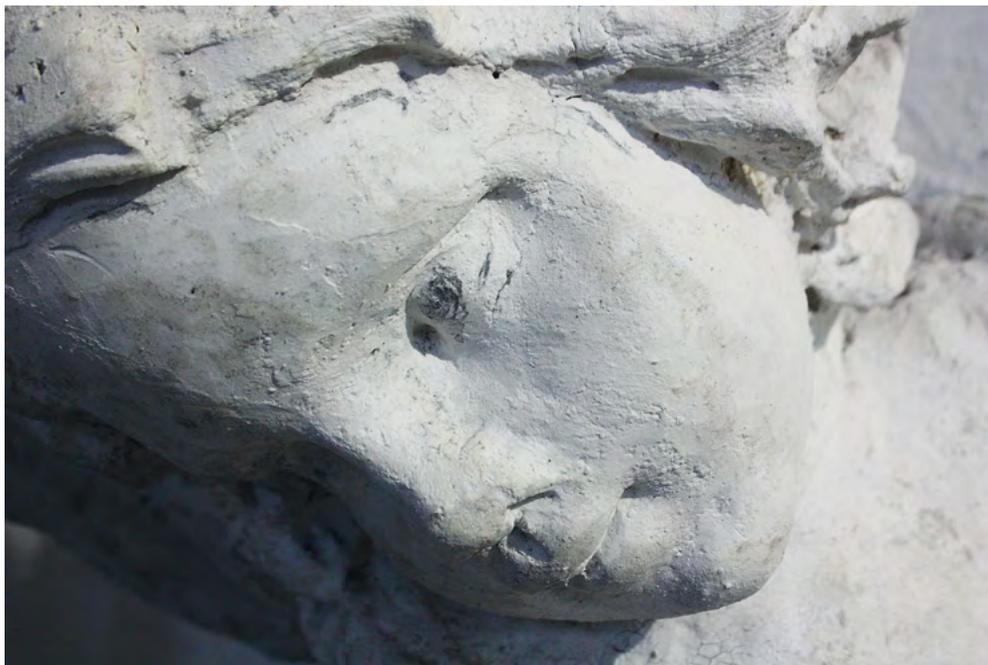
**Fig. 40** - Dettaglio della pupilla dipinta dell'occhio e dei "segni" di lavorazione del marmorino che caratterizzano l'operato del Silva, nascosti dal tinteggio progressivo.

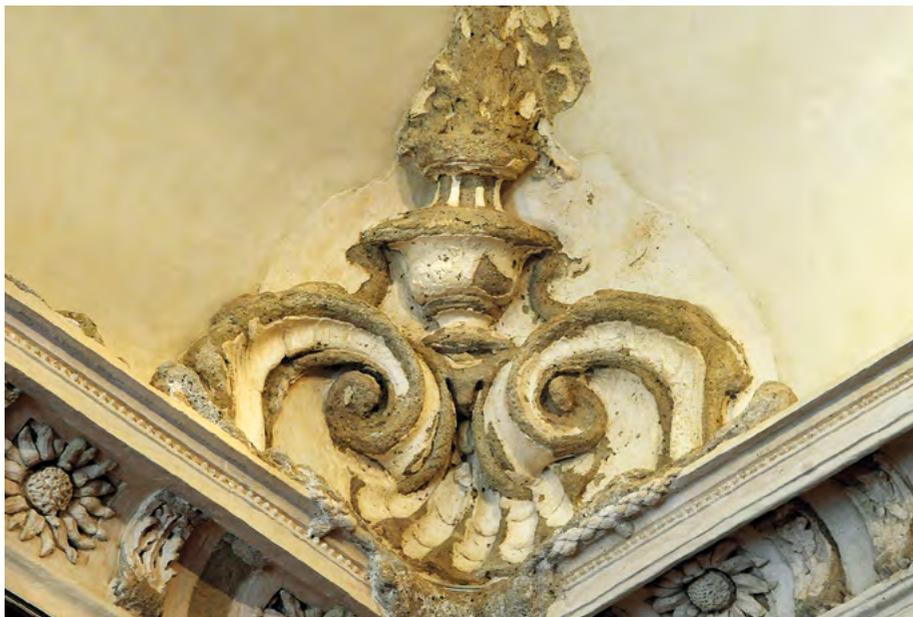
**Fig. 1** - Reggia di Venaria Reale, Padiglione Garoviano di Ponente, stucchi di Pietro Somasso 1703-1704, restauri 1985-86.

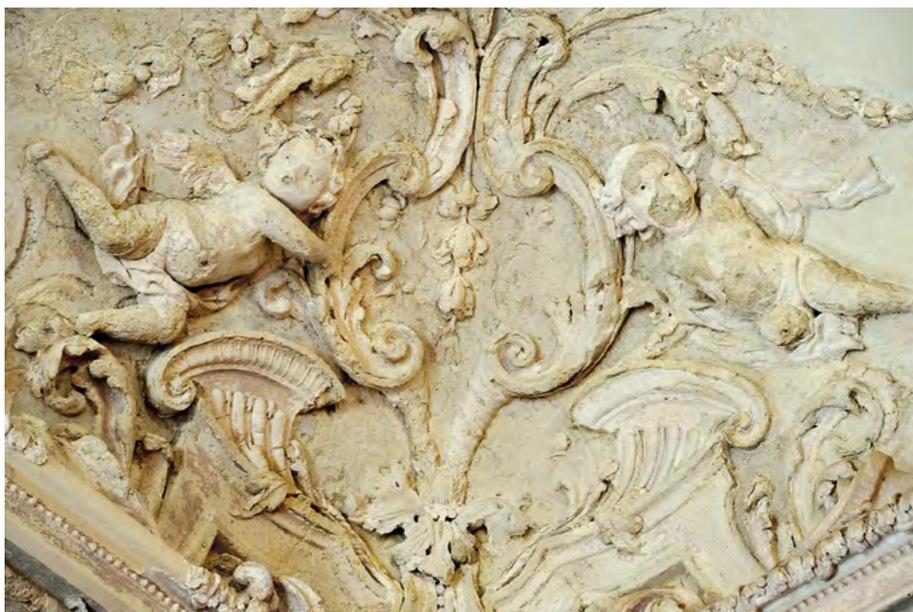
**Fig. 2** - Reggia di Venaria Reale, Padiglione Garoviano di Ponente, stucchi di Pietro Somasso 1703-1704, restauri 1985-86.

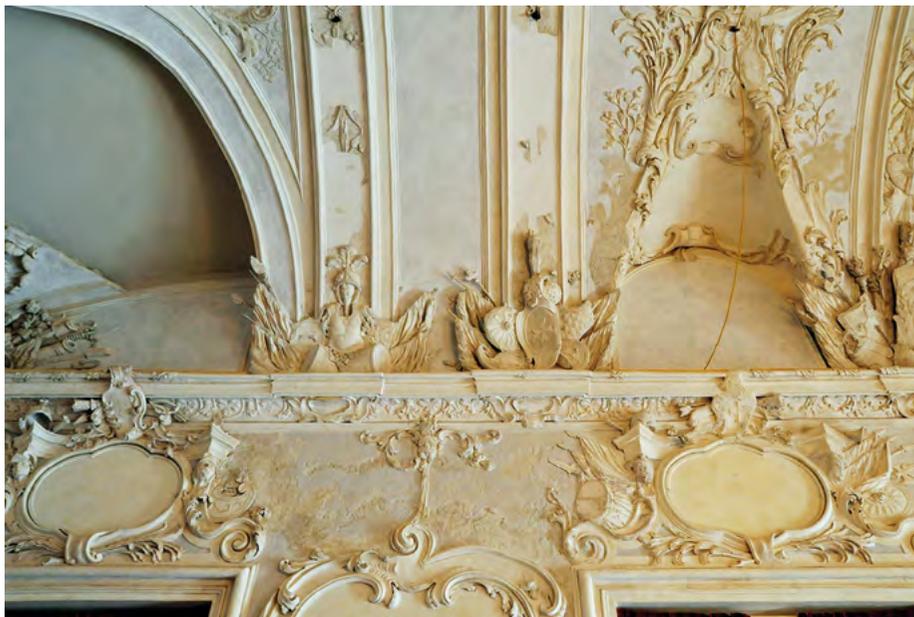
**Fig. 3** - Reggia di Venaria Reale, Sala dei Valletti a piedi, stucchi di Reccattino, Bellotto, Sala 1720-1721, restauro 2003.

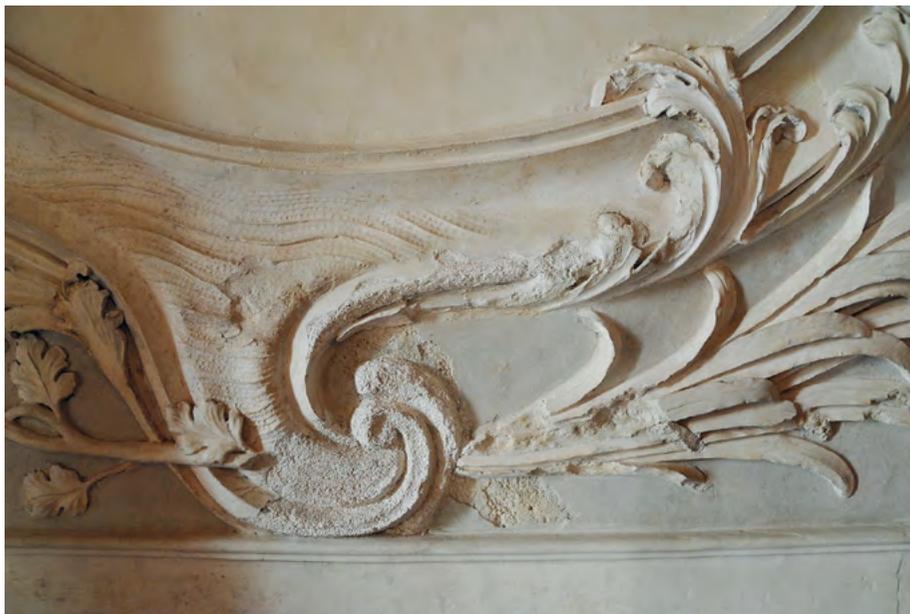
**Fig. 5** - Reggia di Venaria Reale, Sala dei Valletti a piedi, stucchi di Reccattino, Bellotto, Sala 1720-1721, restauro 2003.

Questa visione privilegia la necessità di giungere a una coerente lettura dell’insieme della decorazione in stucco, attraverso l’apposizione di strati di malta che, imitando un’alterazione, non possono però più denunciare la loro appartenenza all’intervento di restauro. Rifacendosi a uno strato originale, questo tipo d’intervento non inserisce elementi di disturbo, estranei per tonalità o granulometria all’insieme, favorendo la corretta interpretazione delle scansioni decorative. Il rischio è di sostituire con un nuovo stato di degrado, determinato dall’opera del restauratore, lo stato di degrado in cui il manufatto si presentava prima dell’intervento, senza tuttavia fornire gli strumenti necessari a una corretta decodificazione della visione (Fig. 5).

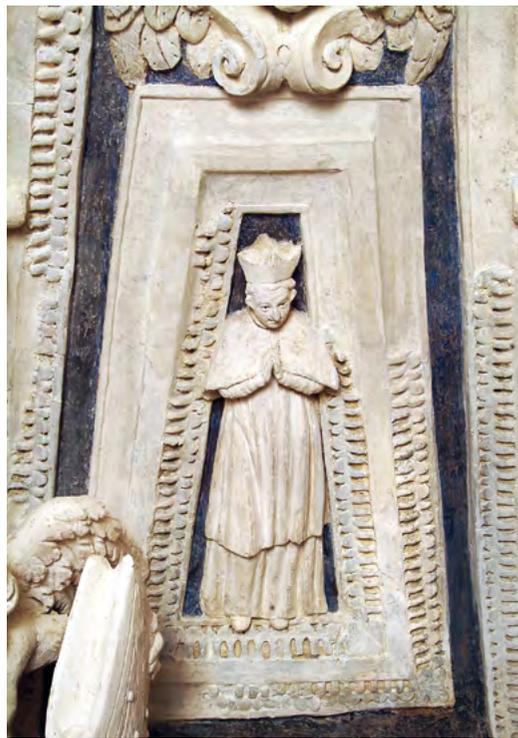
**Fig. 6** - Camerano Casasco (AT), chiesa di San Lorenzo, stuccatori luganesi 1630, restauro 2004-2007.

1630-1640 con rilievi in stucco di manifattura lombardo-ticinese, il restauro del 2010 ha adottato anche soluzioni di questo tipo (Fig. 6), mentre all'interno della Reggia di Venaria la ricostruzione analogica è adottata con frequenza, ricorrendo talvolta a un leggero sottolivello a denunciarne ulteriormente l'estraneità alle volumetrie originali. Nella Sala delle Cacce Infernali l'intervento del 2006 ha riproposto, semplificandole, le originali partiture decorative, laddove l'apertura di un vano ne aveva drammaticamente interrotto la scansione (Fig. 7).

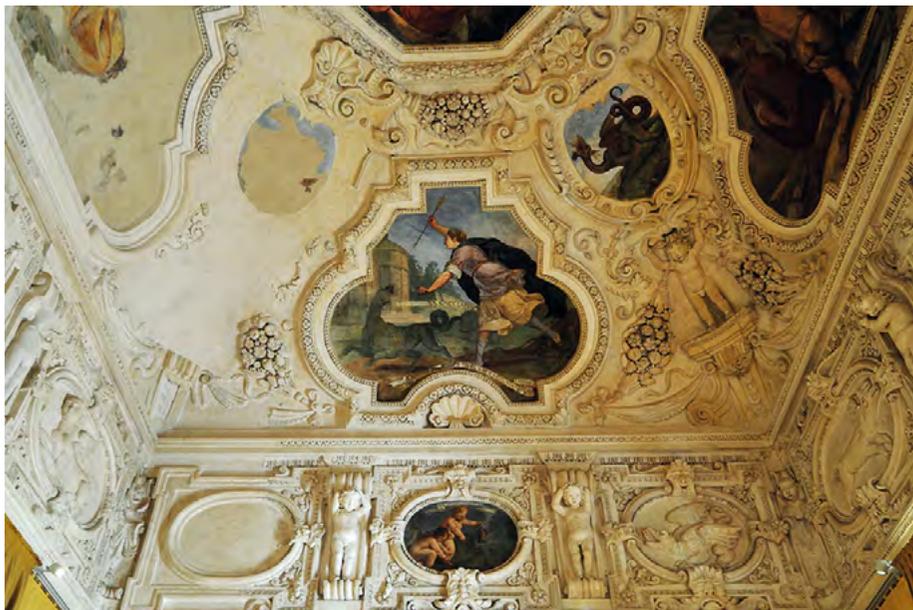
**Fig. 7** - Reggia di Venaria Reale, Sala delle Cacce Infernali, stucchi di Bernardino Quadri 1660-1663, restauro 2006.
