MUSEO STIBBERT

IL RECUPERO DI UNA CASA-MUSEO CON IL PARCO, GLI EDIFICI E LE OPERE DELLE COLLEZIONI

I restauri nel primo centenario
della morte del grande collezionista

Mirna Esposito

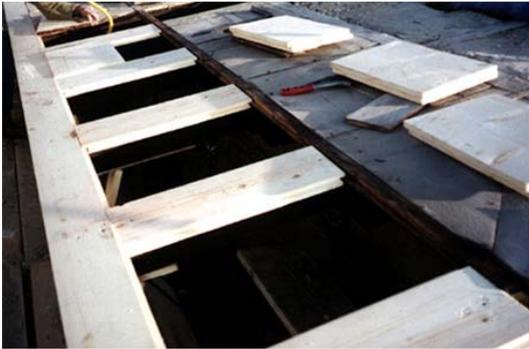
1. Restauro del tetto. Sala della Cavalcata

Il progetto ha incluso il rifacimento del tetto dell’edificio museale (a esclusione dell’ala nord) che presentava un avanzato stato di degrado con infiltrazioni d’acqua in alcuni punti circoscritti. Il restauro della copertura è

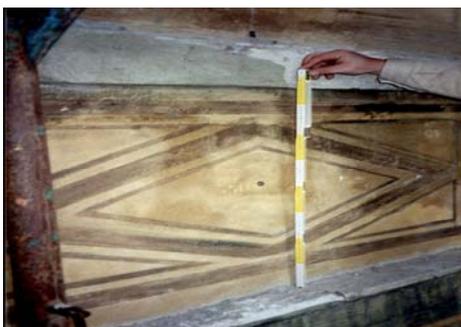
3. Particolare della facciata prima dei restauri

Tutte le facciate, gravemente danneggiate da decenni d’incuria, oltre che dall’umidità di risalita favorita dall’assenza di scannafossi, sono state restaurate nel rispetto della decorazione originale. L’effettuazione di saggi stratigrafici ha permesso d’individuare la composizione degli intonaci e di confermare la presenza del solo strato originale. Lo stato delle facciate richiedeva la ricostruzione degli intonaci e dell’intera decorazione che aveva

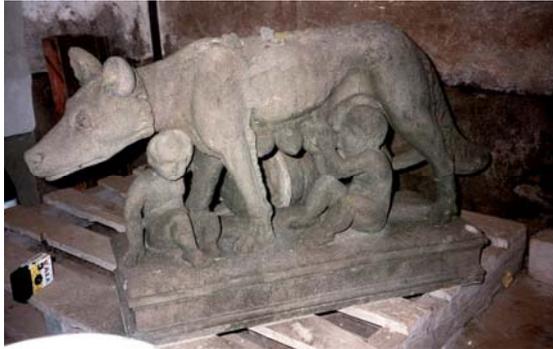
5. Lupa capitolina in fase di smontaggio

La statua che sovrasta la porta di accesso al percorso museale, una lupa capitolina che allatta i due gemelli, opera ottocentesca in pietra serena, è stata recuperata dal degrado ormai minaccioso, con l'effettuazione di alcuni trattamenti: preconsolidamento, pulitura con raschiatura e bisturi, stuccatura delle lesioni, localizzate soprattutto nelle zampe posteriori, e stesura di impregnante. L'opera ha poi ritrovato collocazione sulla porta d'ingresso.

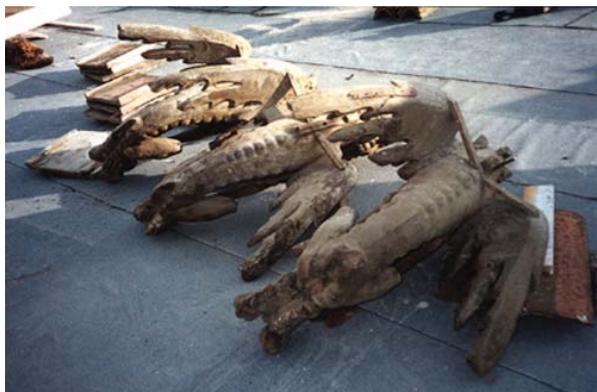
6. Statue di drago in fase di smontaggio

[1c] La spaziosa Sala della Cavalcata conserva ai suoi quattro angoli esterni, al di sotto del tetto, altrettante statue lignee intagliate raffiguranti draghi. Di buona fattura e ben conservate, sono state pulite, coperte da una vernice protettiva e ricollocate al loro posto. La pulitura è avvenuta con l'uso di lisciva saponaria calda adatta a sciogliere le incrostazioni, passata con una spazzola di saggina nei punti dove gli intagli del legno rendevano più difficile asportare la patina di sporco; in seguito è stato utilizzato un ossalato di calcio (acido debole) per eliminare l'alone grigio provocato dalla lunga esposizione agli agenti atmosferici. Infine, il legno è stato trattato con un impregnante e cerato con Xiladecor della Bayer al larice, utile a preservare gli interventi eseguiti perché non crea pellicola, ma filtra i raggi ultra violetti e rende impermeabile la superficie.

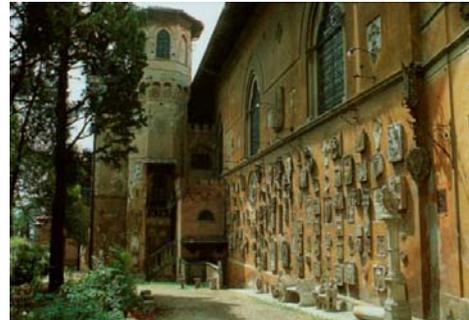
8.Facciata con stemmi prima del restauro

abbinamento raffinato e variopinto di testimonianze araldiche raccolte dal grande collezionista. L'intervento è stato molto impegnativo anche a causa della varietà dei materiali (terracotta invetriata, marmo, malta, pietra per un totale di circa 230 pezzi) impiegati nella creazione degli scudi gentilizi; inoltre le diverse tipologie dei processi di alterazione e degrado hanno impegnato i restauratori nella ricerca di soluzioni tecnologiche, nell'uso dei diversi materiali e nell'applicazione dei trattamenti più adeguati a ogni singolo caso. Gli interventi compiuti, tesi al restauro e alla conservazione di una ricca collezione di manufatti di pregevole fattura, hanno seguito i cicli di operazioni sottoelencate:

- preconsolidamento, realizzato con silicati e fluorurati;
- pulitura, eseguita a secco, oppure con acqua demineralizzata, impacchi di argille assorbenti, impacchi di polpa di carta e carbonato di ammonio;
- stuccatura, attuata con leganti acrilici o pietra, calci esenti da sali;
- consolidamento strutturale, eseguito con microspillature inox e malte epossidiche;
- consolidamento di superficie, eseguito con silicati o fluorurati;
- idrofobizzazione, eseguita con perfluorurati.

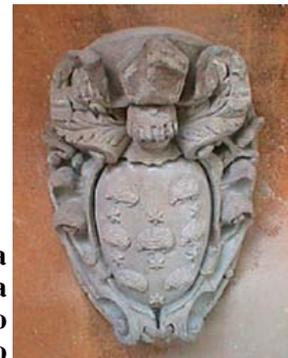
11.Stemma in pietra serena dopo il restauro

[1a] Nel corso del lungo intervento, nel 1997, la ditta Ires S.p.A si è occupata del consolidamento e restauro degli stemmi dislocati sulla parete esterna della Sala della Cavalcata, lato parco, sulla Torre e su alcuni altri punti della facciata dello stesso versante. Quest'area della superficie muraria è fittamente decorata da stemmi murati, un

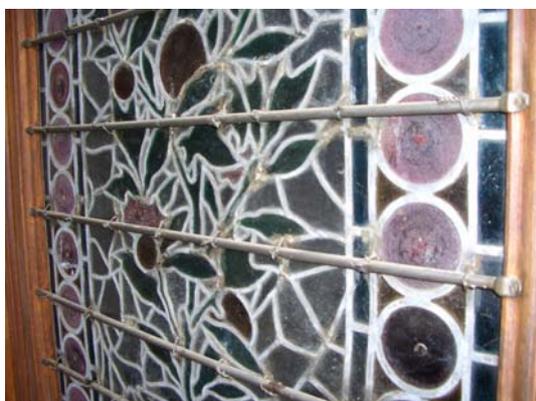
12.Particolare del portone centrale

[1b] Sempre all'interno di questo appalto, a opera del restauratore Fabio Torniai, è stato eseguito un intervento di manutenzione su molti degli infissi (porte, finestre e persiane) tra i quali risulta di particolare interesse il restauro del portone centrale in legno con vetrata policroma intessuta a piombo, recuperato dai depositi. L'opera, ben conservata nelle sue parti lignee, si presentava precaria nella vetrata per il rovinarsi del legame tra il vetro stesso e l'intelaiatura in ferro fissata sul legno. Mancando di sostegno, la vetrata risultava ingobbita e pertanto pericolante, oltre a presentare i segni del tempo soprattutto

nell'ossidazione del piombo. Per procedere al restauro è stato necessario adagiare la porta su una superficie rigida in modo da appianarne la "spanciatura" ed estrarre con estrema delicatezza l'intera parte in vetro facendola scorrere lungo le guide del supporto di legno.

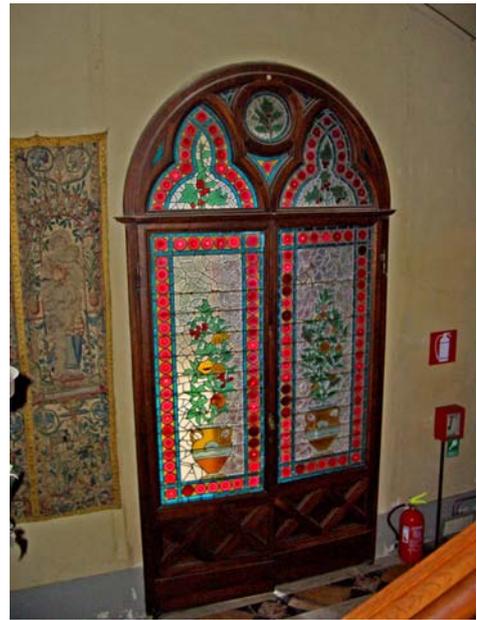
13. Interno del portone centrale dopo il restauro

Il legno, in buono stato, ha richiesto una normale manutenzione non presentando neppure danneggiamenti dovuti a insetti infestanti e, pertanto, è stato raschiato e trattato con un impregnante. L'ultima operazione, delicatissima, ha riguardato il reinserimento della vetrata nelle guide del telaio di legno. In quest'ultima fase si è reso necessario sostituire le viti, inserite nuovamente nello stesso punto in cui erano state disposte in origine, e fissarvi i fili di rame che assicurano la stabilità del vetro legando il piombo ai listelli di ferro.

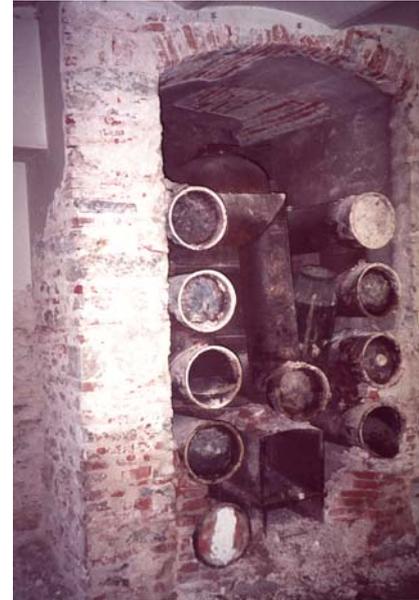
16. Antica stufa murata

All'interno delle mura di quegli ambienti, che oggi servono da biglietteria e book-shop, sono stati rinvenuti vecchi canali di scolo dell'acqua piovana, che causavano umidità, e perfino delle stufe murate entro vani, parte di un primordiale impianto di riscaldamento ad aria calda soffiata nelle stanze del palazzo attraverso bocchettoni che si possono ancora vedere ai lati del caminetto nel Salotto Rosso. L'alimentazione di tutto il sistema era fornita da tre caldaie a carbone poste nelle cantine.

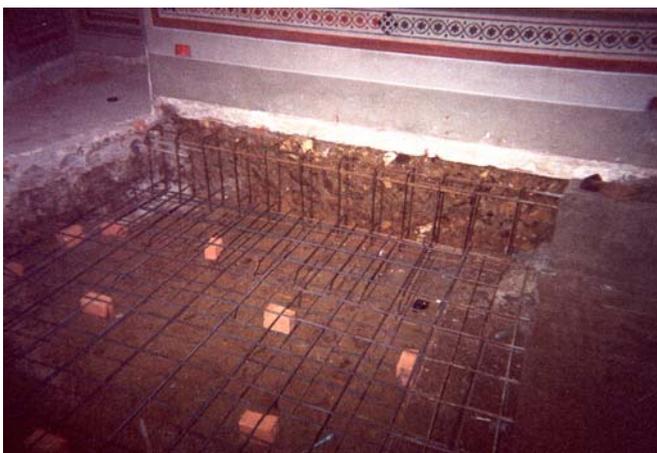
17. Gattaiolato dell'impiantito

L'impiantito di questa parte dell'edificio è stato del tutto ricostruito e i nuovi impianti hanno trovato posto nel gattaiolato dell'intercapedine presente tra solaio e pavimento; lungo le mura è stato eseguito un cordolo in cemento armato di consolidamento per assicurare quelle strutture che, prive di fondamenta, erano sostenute solo dal terreno, argilloso, molto duro e compatto.

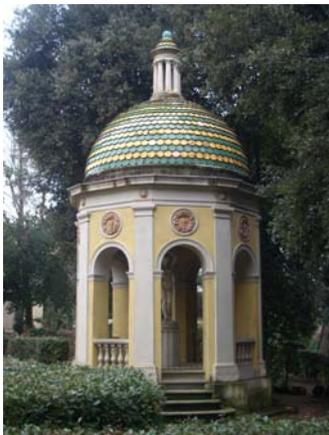
23. Il tempietto dopo il restauro

Intervento di restauro di somma urgenza rivolto al consolidamento architettonico con risanamento delle crepature nelle mura e nel soffitto. Per bloccare le infiltrazioni d'acqua, alcune mattonelle della cupola, danneggiate o scalzate, sono state sostituite; la scultura interna, mutila di alcune estremità, e i dischi ceramici in terracotta stile *Liberty* sono stati puliti.

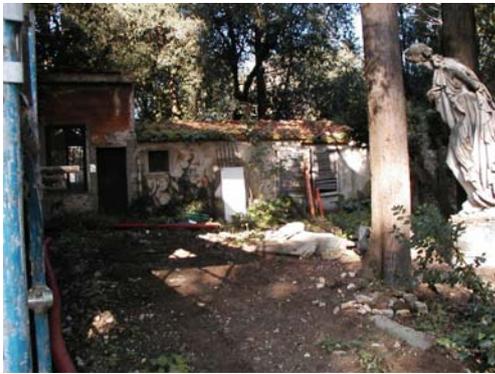
26. Appendice nord prima dei restauri

L'edificio, che si presenta come un corpo ampio e compatto, si compone in realtà di due strutture separate edificate in tempi diversi fra le quali la più antica è la parte sul lato nord. Prima dell'inizio dei restauri, il fabbricato mostrava con evidenza la necessità di consolidamento delle fondazioni, delle strutture murarie verticali e delle strutture orizzontali dei solai. Numerose erano, infatti, le fessurazioni da ricucire presenti nei muri portanti, mentre, per quanto riguarda i solai, diversi tramezzi posticci fonte di peso superfluo, dovevano essere eliminati.

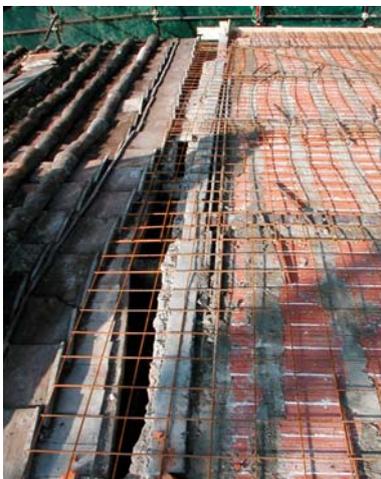
28. Tetto dell'area nord

Tutto il padiglione del tetto si presentava in stato fatiscente per le infiltrazioni di acqua piovana e molte delle strutture principali, come le travi maestre, erano state provvisoriamente puntellate per ovviare al grave deterioramento del legno, ormai inadeguato a sostenere carichi. Per i tetti e i solai, interamente da ristrutturare e consolidare, è stato predisposto un progetto a cura dell'ingegner Leonardo Paolini, che prevede l'applicazione delle norme antisismiche e il calcolo del nuovo carico di portata con l'utilizzo di cordoli e tiranti incrociati.

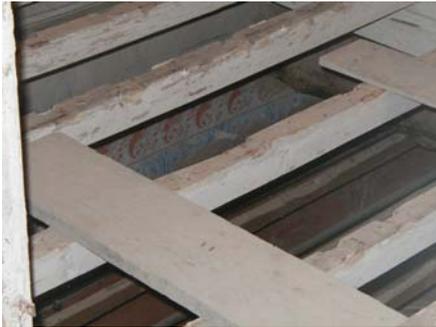
30. Decorazioni celate nel solaio del deposito

Negli ambienti della zona più settentrionale si sono conservati fregi decorativi che rivelano la primitiva funzione abitativa dell'edificio e permettono di riconoscere in quelle mura il prestigio di una dimora signorile. Infatti, tra la volta costruita sul soffitto del piano terreno per destinare l'ambiente a ospitare gli animali e il solaio sono stati rinvenuti fregi pittorici ad affresco, riconducibili alla prima metà dell'Ottocento. Tali decorazioni, già in buona parte scalpellate al momento della trasformazione architettonica e in pessimo stato di conservazione, sono state nuovamente celate dopo l'intervento di consolidamento.

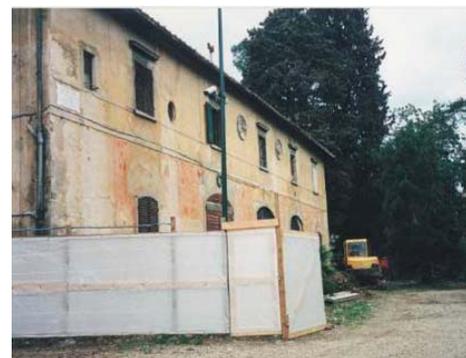
33. Facciata delle Scuderie durante i restauri

L'intervento sull'insieme sarà completato con il ripristino delle facciate e il restauro di finestre e persiane, dei grandi portoni, dei medaglioni decorativi con rilievo di muso equino e delle ghirlande smaltate.

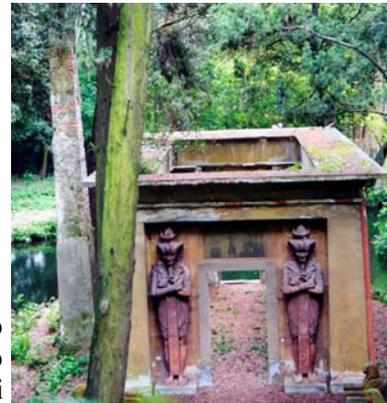
34. Lato d'ingresso del tempietto prima dei restauri

Le cause principali che hanno provocato i danneggiamenti sono state individuate nell'umidità di risalita e nei precedenti restauri, poco rispettosi dell'aspetto e del significato originario

della costruzione, fenomeni e situazioni che avevano provocato sulla struttura: la trasformazione cromatica, il disgregamento del legante degli intonaci con conseguente perdita totale o parziale di porzioni, la formazione di rigonfiamenti, di efflorescenze, di muffe, di licheni e di depositi di sali in superficie. Inoltre, risultavano evidenti le aggiunte di numerose integrazioni a calce cementizia.

- applicazione a spruzzo di un composto chimico ad azione biocida per la disinfezione dei muri (Biodida-Neodesogen);
- rimozione delle tinte superficiali per ritrovare le cromie originali in particolare delle zone decorate;
- indagine sulla stabilità degli intonaci originali e cernita delle porzioni recuperabili e di quelle da demolire tracciando simboli;
- rimozione degli intonaci irrecuperabili;
- consolidamento degli intonaci recuperati con iniezioni conservative di malta idraulica (PLM-A composto a base di sole calci naturali esenti da sali efflorescibili indicato per interventi di consolidamento di superfici affrescate);
- chiusura dei fori e delle lesioni con malta di calce e inerte non salino;
- integrazioni: preparazione degli intonaci con una malta di calce per uniformare la granulometria superficiale a quella originale;

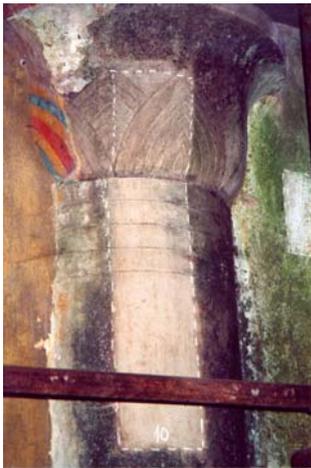
37. Saggio di pulitura su fusto e capitello di semicolonna

- pulitura delle sculture in terracotta con impacchi di una soluzione acquosa di ammonio carbonato. Sono seguite la spazzolatura e spugnatura con acqua e l'eliminazione delle tracce di colore presenti sulle sculture con utilizzo di spatola e bisturi;
- ricostruzioni delle parti decorative delle semicolonne con sabbia di fiume (in tre parti), grassello di calce (in due parti), calce idraulica (in una parte) e acqua;
- prove di colore sulle sculture e sulle pareti. Velatura con acquerello (integrazione reversibile) delle abrasioni della superficie pittorica dei due pannelli decorativi realizzati a tempera e posizionati sui due ingressi;
- montaggio della copertura. Quattro piccole capriate dai profilati a T e pannelli di policarbonato.

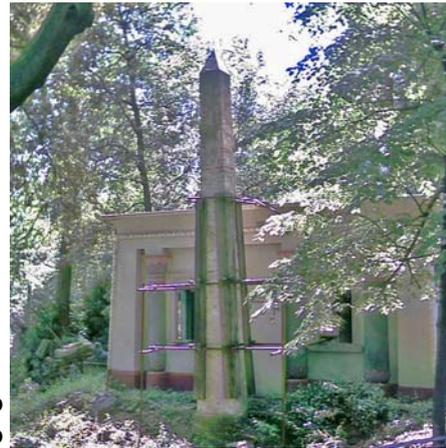
43. Fianco del tempietto egizio dopo il restauro con obelisco incastellato

L'obelisco è rimasto privo di ogni cura.

Nel corso del 2008, anche l'obelisco è stato sottoposto a restauro o, più precisamente, a consolidatura. Finalmente libero dai sostegni che volevano impedirne il minaccioso crollo, l'antico camino di sfiato ha ritrovato un equilibrio fisico ed estetico che aggrazia anche l'edificio del Tempietto. Originariamente l'insieme era dotato di due obelischi, uno in finto granito rosso, che venne tolto da Stibbert, e uno in finto granito grigio che è stato restaurato. Purtroppo l'effetto cromatico

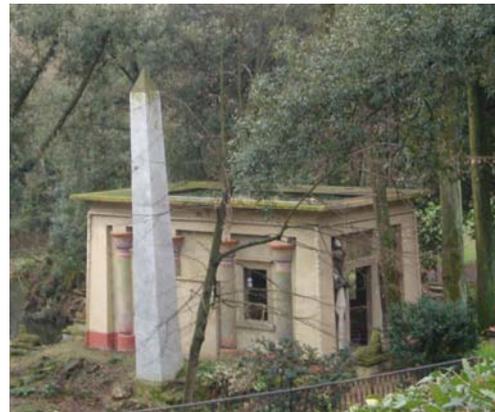
44. Obelisco dopo il restauro

risultante non è ottimale e l'omogeneo color grigio cemento che se ne legge, forse dovuto alla successiva scoloritura esercitata dagli agenti atmosferici, costituisce una nota stonata in un insieme che ha ritrovato un'evocativa armonia.

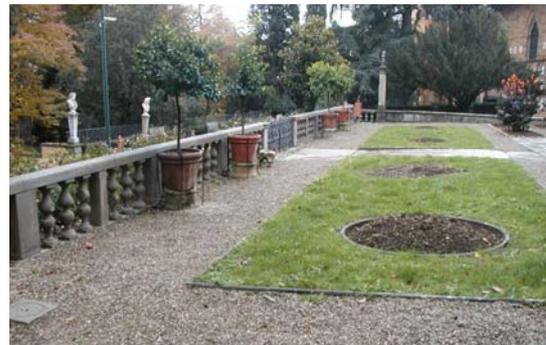
45. Terrazza dopo il recupero del disegno delle aiuole e il consolidamento del parapetto e del cancellino

Il piccolo cancello in ferro battuto, che si presentava ricoperto di ruggine e mutilo di alcune parti decorative, è stato recuperato bloccandone il degrado, ma non integrato.

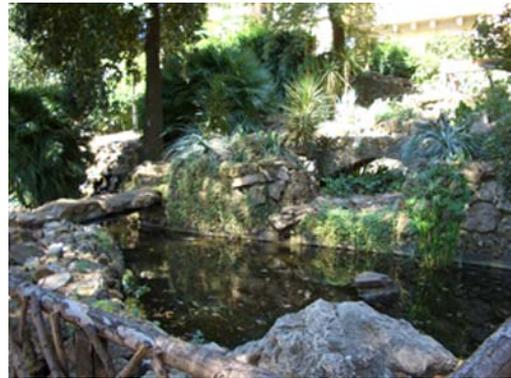
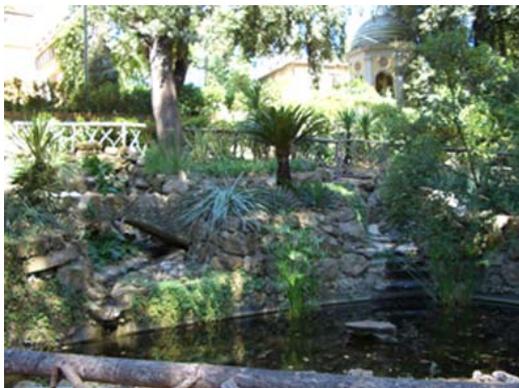
46. “Cascatelle” dopo il restauro

Il restauro delle “cascatelle” è consistito nel risanamento della vasca maggiore, posta all’interno del parco, che risultava lesionata nel fondo e nel bordo in mattoni, nell’impermeabilizzazione di questa e nella pulitura dei percorsi dell’acqua, occlusi e inutilizzati da tempo. Inoltre, le vecchie condutture di troppo pieno, difficilmente rintracciabili e molto lesionate, versavano acqua nei vialetti rischiando di allagare parte del parco e compromettere l’impianto idrico a ciclo continuo. Adesso, il nuovo sistema di ricircolo dell’acqua permette l’uso continuato di questa nelle vasche precedentemente alimentate da serbatoi che raccoglievano l’acqua

piovana. Insieme al ripristino del sistema di scorrimento delle acque, è stato curato il recupero dell’aspetto originario di questo romantico angolo del parco; infatti, il bordo della vasca ha ritrovato la sua completezza nella ricomposizione delle pietre. Inoltre, la messa in sicurezza dello specchio d’acqua secondo norma, ha richiesto una recinzione, probabilmente non esistente in origine, che è stata creata con una rustica staccionata a rami di conifere con la quale non viene alterato il gusto romantico qui voluto da Stibbert. Le piante ornamentali che un tempo egli aveva scelto, secondo un criterio collezionistico di

Nel 2003, sono state ripristinate le cosiddette cascatelle [8], un sistema idraulico che permetteva lo scorrere delle acque tra due bacini posti su piani diversi, collegati tramite graziosi ponticini in pietra immersi in una scelta, lussureggiante vegetazione. Poste poco al di sotto del Tempietto ellenistico, là dove il terreno del parco degrada verso il basso e inizia gradualmente a discendere per raggiungere il piano del laghetto, le “cascatelle” rappresentano uno degli angoli più romantici del parco. Da tempo inutilizzabile e in degrado, il sistema è stato ripristinato con l'impermeabilizzazione delle vasche e con il ristabilimento del fluire delle acque nel circuito chiuso della sola vasca maggiore.

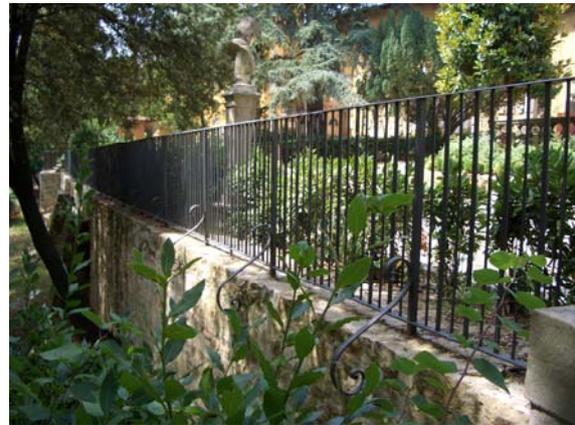
49. Muro e balaustra dopo il restauro

Al fine di mantenerne la funzione di supporto e la valenza estetica, il vecchio muro in pietra è stato smontato a tratti e, al posto di questi settori, è stato gettato un nuovo pezzo di muro in cemento armato. In aderenza a quest'ultimo è stato ricostruito il muro in pietra con il materiale precedentemente sottratto. La nuova struttura è stata, infine, interamente intonacata e colorata in giallo ocra, similmente alla balaustra dello scalone e alla facciata dell'edificio museale.

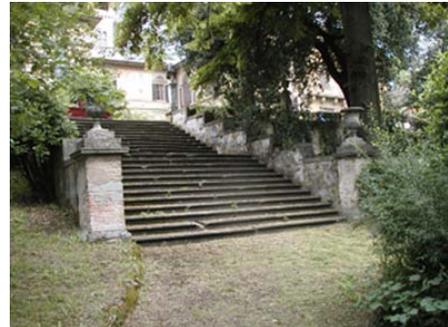
50. Scalone prima del restauro

Le condizioni di conservazione dello scalone monumentale del parco si presentavano pessime. Infatti, le gradinate erano quasi inagibili a causa della sconnessione delle lastre di copertura, le balaustre dovevano essere consolidate e intonacate e gli elementi decorativi, due busti laterali nella parte superiore e due vasi in pietra in quella inferiore, necessitavano di un'accurata pulitura.

L'impegno maggiore lo ha richiesto la gradinata: una volta rimosse tutte le lastre in pietra serena, nell'interno, svuotato, è stata creata una gabbia in cemento armato le cui guide, agganciando i muri laterali, impediscono lo spanciamento di questi e conferiscono stabilità a tutto l'insieme.

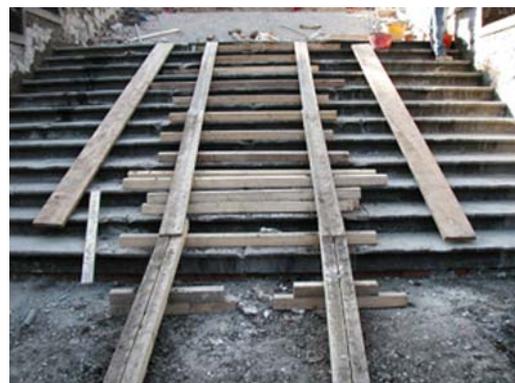
53. Scalone in ricostruzione

L'interno è stato nuovamente riempito e modellato in modo da poter procedere col riposizionamento sulla superficie dei gradini originali restaurati.

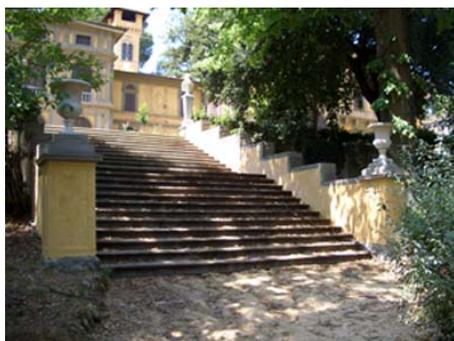
54. Scalone dopo il restauro

Il più recente intervento, conclusosi nel marzo 2005, ha riguardato lo scalone [9] che dal piano della villa discende seguendo il degradare del terreno del parco e conduce al livello inferiore, verso il laghetto, parallelamente alle “cascatelle” sopra descritte. La semplice, ma elegante gradinata in pietra serena è introdotta, dal piano della villa, da due busti neo classici marmorei su alto basamento sostenuto dai parapetti laterali e si conclude, al livello inferiore, con due elementi decorativi in pietra, in forma di grande vaso, posti lateralmente all'invito. Sul dodicesimo gradino, perfettamente a metà della scala, poggia un ripiano che frena il ritmico susseguirsi dei gradini.

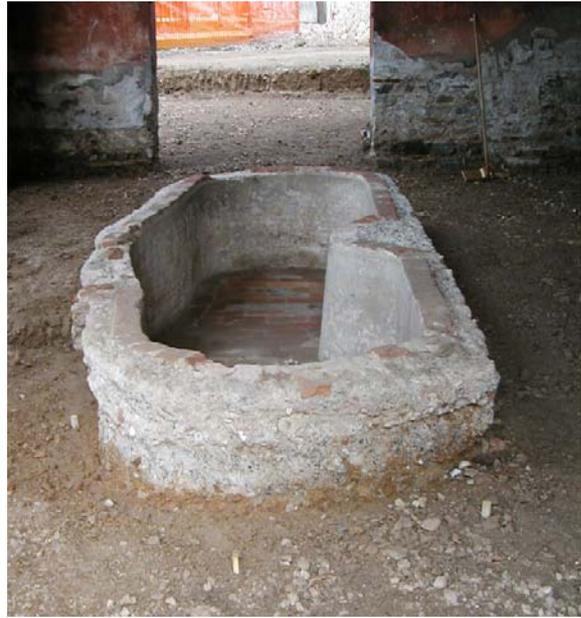
55. Vasca dello stanzone degli agrumi

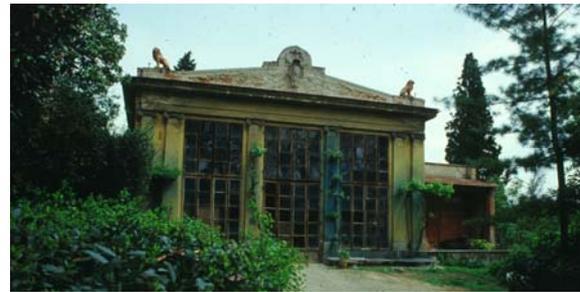
56.Facciata della Limonaia prima dei restauri

Il complesso della Limonaia, prima dell'intervento affrontato a partire dal 2003, non risultava essere mai stato oggetto di operazioni di manutenzione e la condizione in cui versava denunciava pienamente il totale stato di abbandono. La struttura portante del tetto come il controsoffitto in canniccio e le strutture murarie con le loro decorazioni risultavano gravemente danneggiati dalle infiltrazioni d'acqua penetrate dal tetto.

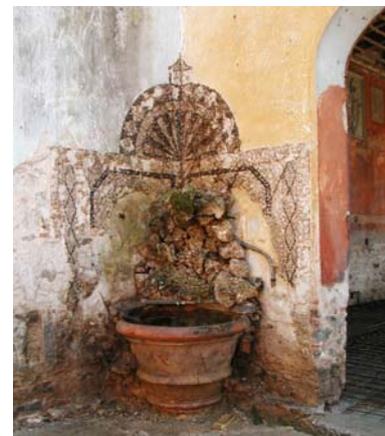
58.I resti di una delle fontane prima del restauro

destinati alla consumazione del cibo e ha avuto come fine il recupero di tipologie già presenti. Sono state restaurate le parti decorative quali gli stucchi delle pareti, le tinte originali degli intonaci e le fontane poste negli angoli con i mosaici soprastanti. All'esterno, la facciata è stata completamente restaurata con la sostituzione delle ampie finestre, ormai perdute, e con l'intervento sulle decorazioni, fregi, statue e stemmi. Alle aree laterali è stata restituita la loro funzionalità con la ricostruzione della copertura vetrata dopo decenni di abbandono alle intemperie. Le nuove vetrate previste sono state studiate per rendere confortevole la permanenza degli utenti nei locali e, pertanto, sono stati utilizzati vetri a bassa conduzione termica, riparati nella parte superiore dai raggi solari con tende scorrevoli. Il progetto prevedeva di restituire alla Limonaia l'aspetto più fedele possibile all'originale, come è rivelato dall'unica immagine d'epoca conservata nell'archivio del Museo e dalle tracce che via via sono state rinvenute nel corso delle operazioni di ripristino.

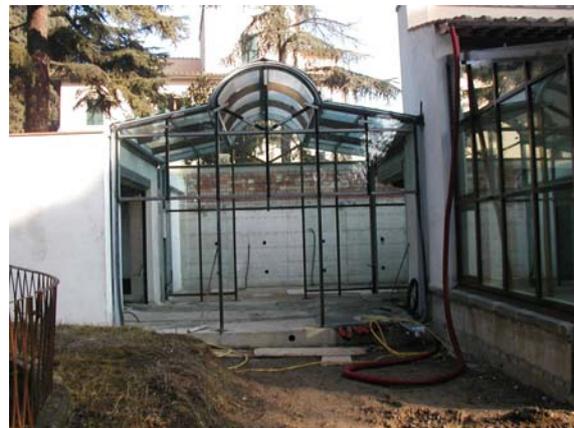
59. Struttura vetrata aggiunta. Davanti a questa si trova la grande cisterna

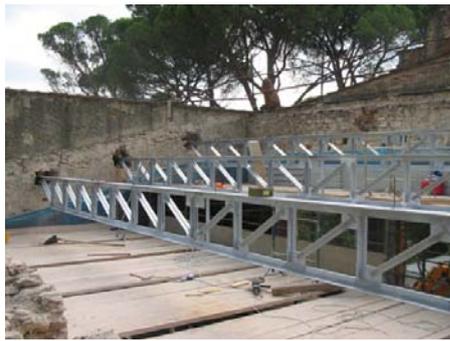
**60. Tetto in costruzione.
Travi di acciaio zincato**

Gli ingenti lavori, conclusi nel 2007, si sono svolti soddisfacentemente secondo progetto. Da notare la valida e moderna scelta finale della copertura dello “stanzone degli agrumi”: un’unica struttura antisismica basata su travi di acciaio zincato che accoglie i canali degli impianti meccanici ed elettrici riguardanti il condizionamento dell’aria e l’illuminazione.

Questa ha sostituito il tetto originale, ovvero una copertura lignea ormai fatiscente che rivelava numerose aggiustature nel corso del tempo.

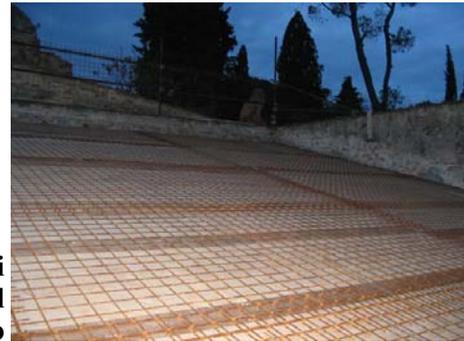
61. Rete di copertura del tetto

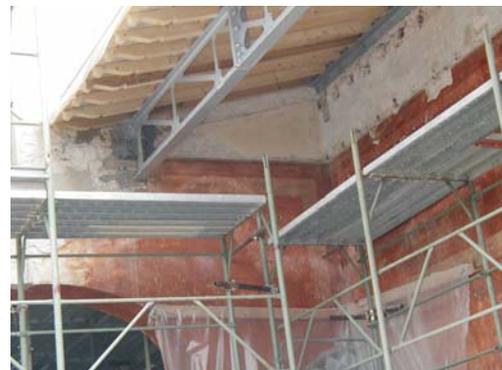
62. Nuovo tetto della serra destra in costruzione. Al di sotto, le tracce del tetto originario

Per le serre è stata studiata una copertura a “L” con la parte superiore leggermente inclinata, tutta vetrata. L’originario tetto della serra destra si basava su una trave portante longitudinale, si avvaleva di travetti dal muro alla trave principale e aveva una copertura a tegola piana e tonda per una profondità di circa due metri e mezzo. Il nuovo tetto, su entrambe le serre, ha mantenuto la struttura originaria in un breve tratto in modo da creare un vano tra la copertura superiore e il controsoffitto ove ospitare gli impianti elettrici e di condizionamento, mentre, su tutto il resto della superficie, la nuova trave reticolare longitudinale ha costituito l’appoggio alla struttura portante della vetrata e alle tende scorrevoli esterne.

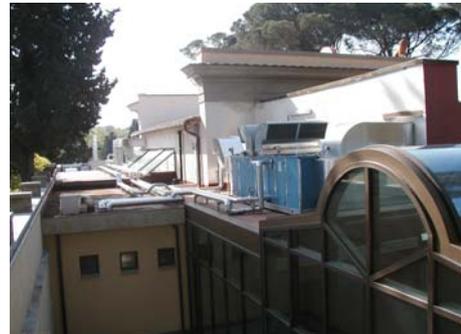
63. Impianti collocati sopra il tetto

Gli impianti meccanici costituiscono gli elementi più invadenti, in contrasto con l'aspetto originario della grande struttura, e sono stati disposti al di sopra dei tetti dei nuovi locali costruiti sul retro della Limonaia. I canali interni corrono sopra i controsoffitti e i rumorosi gruppi frigorifero hanno trovato posto all'esterno, presso i locali tecnici.

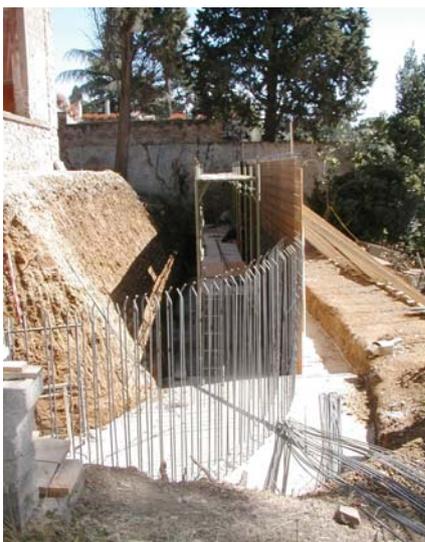
65. Costruzione del piazzale di sosta e belvedere

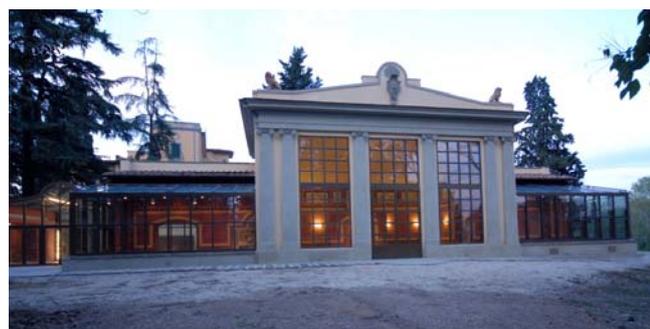
64. Limonaia dopo il restauro

La facciata del corpo principale della Limonaia, dotata di ampie vetrate suddivise in riquadri dall’intelaiatura lignea, si presentava fatiscente con i molti vetri ormai caduti e il sostegno ligneo ammalorato. Quest’ultimo, poi, collassava sui cardini e risultava pericoloso al solo aprirlo. La sostituzione di queste parti, ormai irrecuperabili, è avvenuta nel rispetto del disegno originario: la partitura delle vetrate in formelle è la medesima e il legno è stato sostituito con il più reattivo bronzo, lega dal colore simile al bruno del legno. Al fine di rendere più agevole l’apertura delle pesanti ante vetrate, sono stati studiati appositi cardini in lega metallica color bronzo dotati di cuscinetti che eliminano l’attrito.

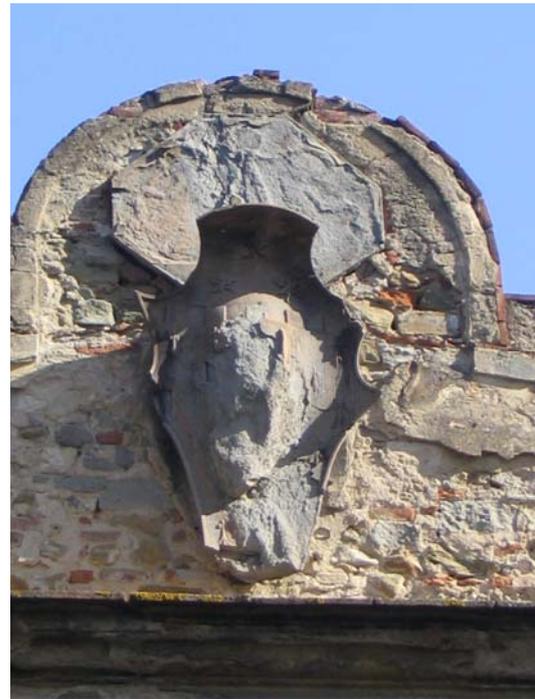
Lo stato di conservazione del manufatto risultava pessimo, la pietra serena che lo costituiva era giunta al limite fisico di rottura. Il livello di disgregazione era tale che una qualunque sollecitazione poteva provocare la rovina a terra di quanto rimaneva dell'antico stemma. Con urgenza, quindi, è stato smontato e trasportato al riparo dagli agenti atmosferici in un locale rimasto vuoto presso le vicine Scuderie.

66.I resti dello stemma sostituito, prima di essere deposti

Il primo progetto prevedeva la riproduzione in resina di quanto rimaneva dello stemma, da collocare poi sul timpano al termine dei lavori di ristrutturazione della Limonaia, al posto dell'originale. Le condizioni del manufatto, però, erano talmente negative per consistenza e leggibilità da rendere poco produttiva l'operazione e così, su proposta del direttore dei lavori, è stata posta mano all'integrazione dello stemma originale che ha ritrovato una sua completezza. Le parti mancanti o gravemente deteriorate sono state recuperate seguendo minuziosamente la linea base dell'impronta del disegno e osservando altri stemmi di famiglia Stibbert. Sono state, poi, ricostruite con una malta a base di polvere di pietra e calce. Una volta reso leggibile, è stato fatto un calco dello stemma e quindi una copia in resina pigmentata con color grigio-pietra. La copia è stata collocata al posto dello stemma utilizzando delle staffe opportunamente predisposte sul retro al momento della sua realizzazione.

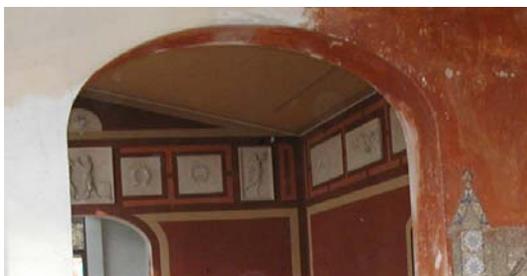
Le formelle, essendo costituite di gesso, materiale particolarmente sensibile agli effetti negativi causati dall'umidità, si presentavano in cattivo stato di conservazione a causa delle abbondanti infiltrazioni d'acqua dal soffitto e della presenza di un eccezionale livello d'umidità. La prima fase di restauro ha riguardato la ricostruzione delle formelle nelle loro parti perdute. I bassorilievi risultavano mutili in alcuni punti,

68. Sequenza di rilievi dopo il restauro, ricollocati in fase di recupero dell'edificio

Il materiale utilizzato per le integrazioni è un impasto di gesso e colla simile a quello originale, ma reversibile e distinguibile da quello autentico, a un occhio attento, nel punto dell'attaccatura e per una leggera diversità nella tonalità cromatica.

La seconda fase ha riguardato il consolidamento delle singole formelle per ottenere il quale è stata iniettata della resina acrilica in soluzione, nello spessore del fianco delle opere stesse. In questo modo sono state bloccate le parti che risultavano allentate e che minacciavano di staccarsi.

Una volta consolidato il tutto, è stato possibile affrontare la terza fase che ha riguardato la pulitura della superficie. Con l'utilizzo di alcol e acetone, sono state asportate tutte le incrostazioni superficiali annerite e le sostanze estranee stratificatesi nel tempo.

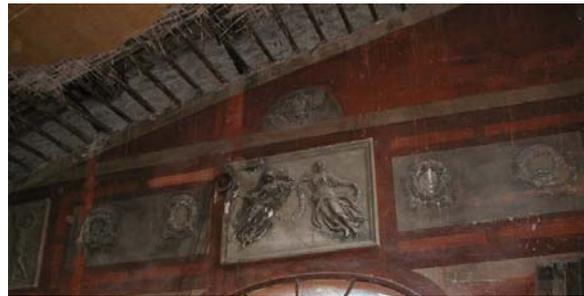
67. Sequenza di rilievi prima del restauro

I bassorilievi in gesso, prodotti in bottega esclusivamente per essere applicati, in un secondo momento, nella Limonaia del parco Stibbert, conservano, in alcuni casi, nell'intonaco retrostante nel quale sono incassati, elementi in legno appartenenti a una sorta di cassetta servita per il loro sostegno alla parete.

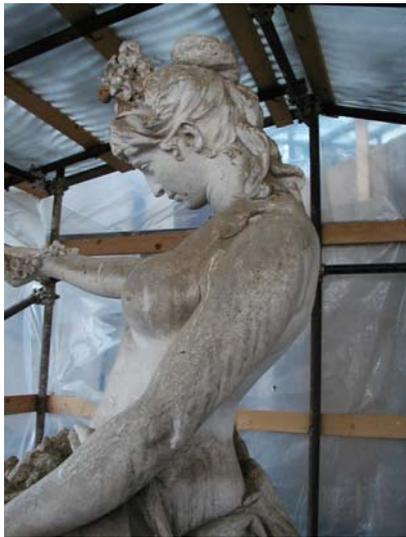
69. Parte superiore della statua prima del restauro

La bella statua in gesso messa in deposito e, forse dimenticata, dentro la Limonaia tanti anni, durante il degrado dell'intera struttura, si presentava in cattivo stato di conservazione. L'umidità costituiva la causa principale di deterioramento e aveva minato la stabilità e la compattezza del delicato materiale.

Il restauro è iniziato con la pulitura della statua ovvero con una leggera spolveratura alla quale è seguita un'accurata pulizia eseguita con gomma Wishab, utile per rimuovere le impurità senza produrre alcuna abrasione. In alcuni punti, dove se ne presentava la necessità, è stata effettuata anche una tamponatura.

Per ricreare la completezza dell'opera nelle parti andate perdute, come porzioni del cestino contenente fiori o alcuni punti retrostanti, il processo di restauro ha previsto delle integrazioni; il disegno di queste, ottenute con ricostruzioni a stucco, è stato dedotto dall'impostazione delle parti superstiti.

Presentando ancora delle tracce di colore, la statua è stata parzialmente ricolorata nelle parti foggiate in forma di fiore, là dove il pigmento risultava ancora evidente, con l'utilizzo di un acquerello leggerissimo, a velature.

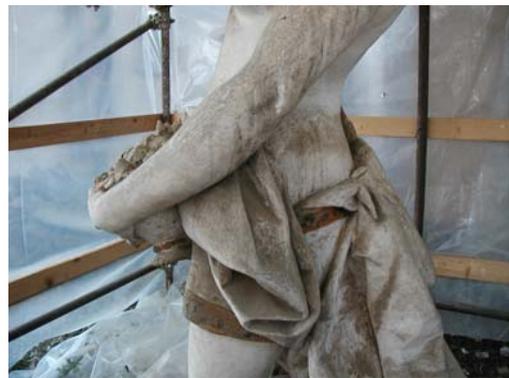
70. Panneggio prima del restauro

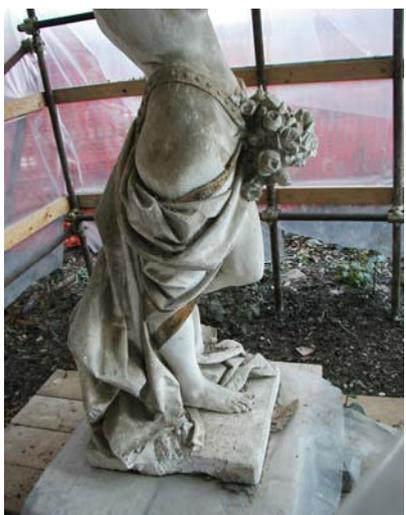
71. Cesto con fiori e parte inferiore della statua prima del restauro

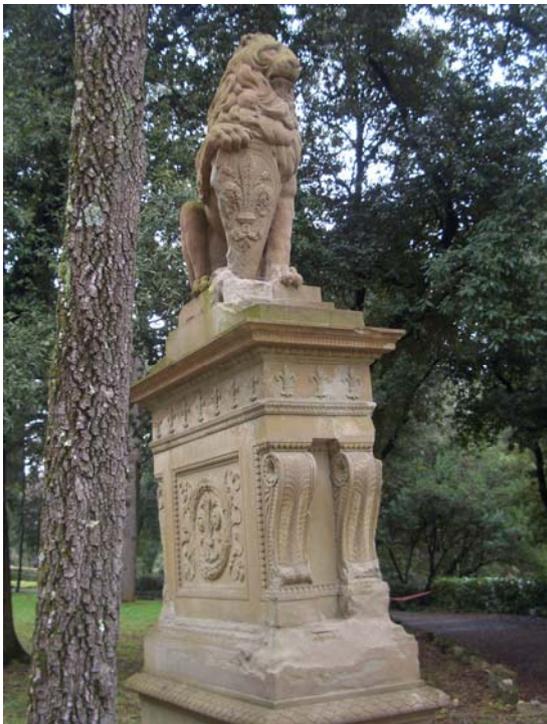
72. Statua del Marzocco dopo il restauro

Pulitura — Questa fase si presentava molto delicata per il rischio di danni irreversibili e, pertanto, l'operazione si è limitata alla rimozione di quanto risultava inadeguato o dannoso alla conservazione del materiale lapideo, rispettando gli strati sovrapposti nel tempo che potrebbero sempre rivelarsi significativi come testimonianza storica delle vicissitudini subite dall'opera.

Consolidamento — L'operazione ha avuto lo scopo di ridonare adesione, coesione e compattezza alle strutture lapidee, migliorandone così la resistenza meccanica. Il successo dell'intervento è stato in gran parte dovuto alla possibilità di far penetrare il consolidante attraverso tutto lo spessore della pietra deteriorata, facendolo arrivare fino al nucleo sano in modo da formare con questo un "corpo" unico.

Stuccatura — Questo intervento si è proposto di ridonare una continuità alle superfici colmando tutte le lesioni che potevano facilitare la penetrazione di sostanze inquinanti all'interno della pietra. I materiali impiegati rispondevano a esigenze di tipo conservativo e sono stati scelti per i requisiti di buona adesione e per le caratteristiche meccaniche e di compattezza simili o leggermente inferiori a quelle della pietra. A tale scopo si sono

utilizzate malte idrauliche o “aeree” a seconda che si sia operato in profondità o in superficie o malte a base di leganti organici. L’operazione non si è limitata a sigillare lesioni di un certo spessore ed estensione, ma anche quelle più minute e ha soddisfatto esigenze di tipo estetico come l’aspetto fisico o la colorazione degli impasti. Sono state inoltre ricostituite alcune porzioni di elementi architettonici, al fine di garantire unità di lettura del manufatto.

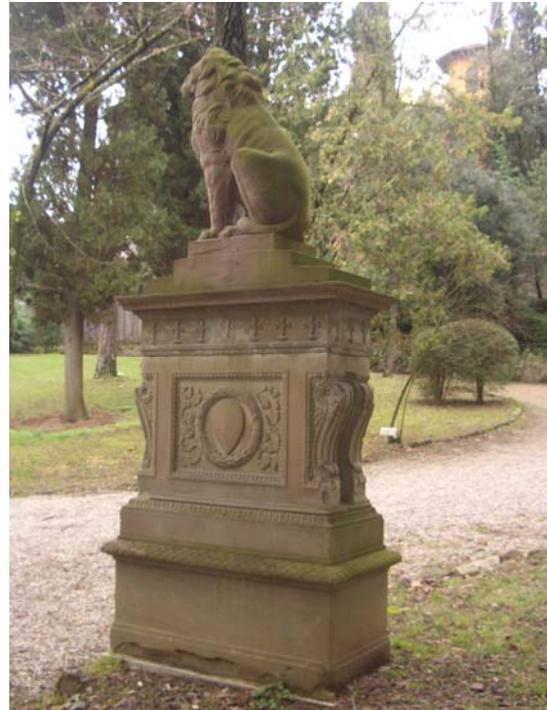
73. Statua del Marzocco, lato destro, dopo il restauro

In prima istanza, sono state eseguite le operazioni di rimozione di elementi metallici impropri e il trattamento preliminare di quelli ossidati inamovibili che avrebbero potuto provocare il diffondersi dei prodotti di corrosione in conseguenza dell'impiego di acqua nelle fasi successive.

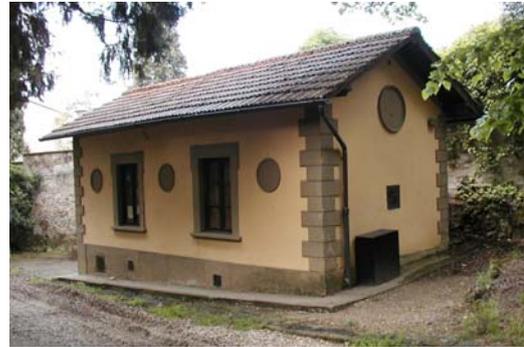
74. “Casetta svizzera”. Fiancata e retro prima del restauro

Fra i progetti di restauro che si annunciavano di più imminente realizzazione alle porte del 2006, si proponeva il ripristino della cosiddetta “Casetta svizzera”, una piccola costruzione situata all’ingresso del giardino e in passato sede di guardiana, che, dopo la ristrutturazione, doveva venir utilizzata come cabina Enel del Museo. Tale intervento, con l’intera predisposizione elettrica, è stato realizzato tra la fine del 2005 e il 2006. L’edificio ha subito un totale restauro che ha portato alla ricostruzione del tetto, alla realizzazione di nuove fondamenta, visto che le acque che scorrevano al di sotto e prossimamente a questo l’avevano reso molto instabile, e al rifacimento delle facciate, rovinate dal tempo e dall’umidità di risalita. L’interno, suddiviso in tre stanze nel corso del recupero, ospita l’imponente sistema elettrico che controlla l’intera area museale.

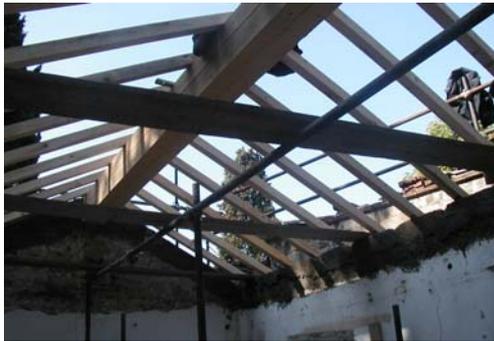
75. Tetto della “Casetta svizzera” in ricostruzione

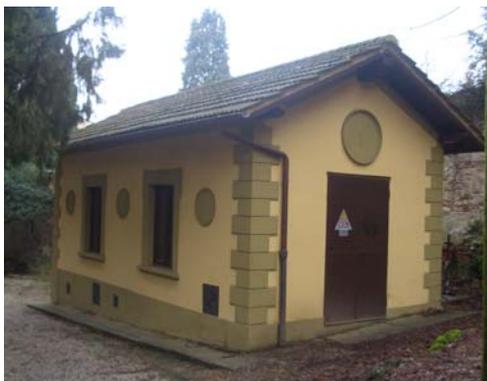
76. Fiancata e retro dopo il restauro

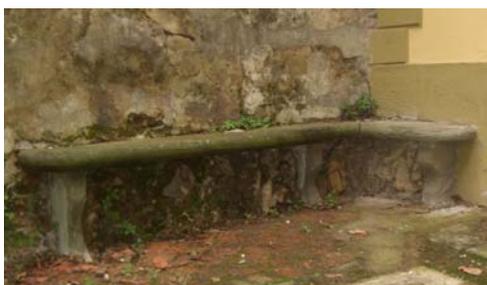
77. Panchina sul lato d’ingresso con incrostazioni

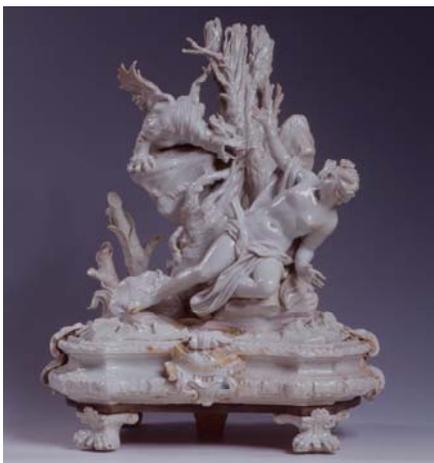
**79. Gruppo Ginori.
Andromeda e l'orca
prima del restauro**

La prima operazione, la pulizia dello strato più superficiale, è stata eseguita con l'uso di acqua e tensioattivi; è seguito un parziale smontaggio con conseguente recupero, all'interno delle fessurazioni, di piccoli elementi appartenenti alle sculture stesse e rimasti conservati nelle crepe in seguito a vecchie rotture.

I gruppi sono stati rimontati, includendo i frammenti rinvenuti, e consolidati. Non sono state ricoperte con stucature né le giunture, per lasciare visibile la struttura costruttiva, né le fessurazioni provocate dalla cottura.

Infine, come ultima fase, le parti integrate sono state smaltate in modo da rendere la continuità con la superficie originale e non creare disturbo visivo.

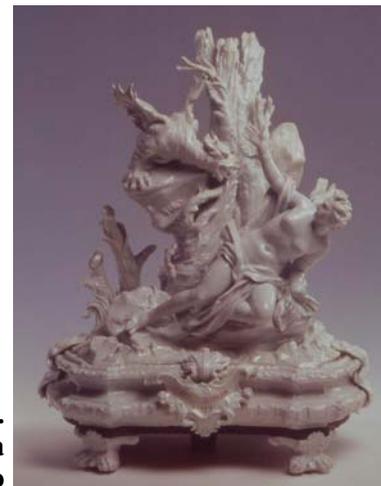
**80. Gruppo Ginori.
Andromeda e l'orca
dopo il restauro**

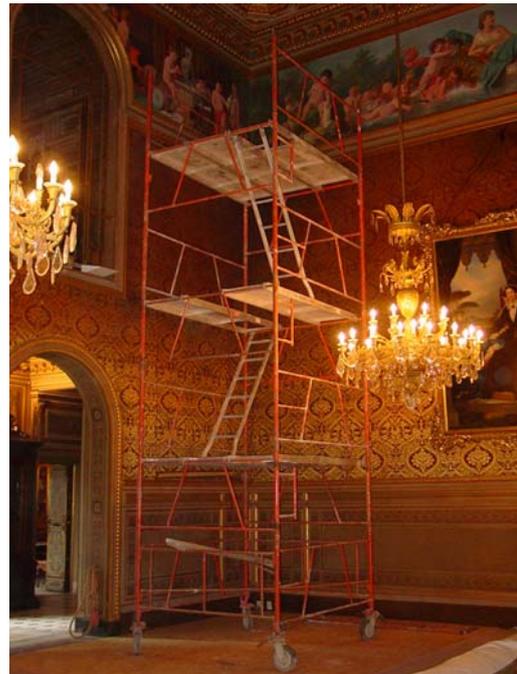
81. Salone delle Feste. Smontaggio delle impalcature dopo il restauro

Il soffitto a cassettoni in legno preparato a gesso presentava crepe strutturali e alcune lacune. Per far fronte al problema delle fenditure, destinate ad allargarsi e produrre perdite più o meno circoscritte della superficie decorata, è stato inserito all'interno delle fessurazioni del polieritano espanso che ha la caratteristica di essere molto elastico e quindi idoneo alla compensazione, mentre le parti perdute sono state ricostruite sulla base del disegno ripetuto sull'intera superficie del soffitto e con una tecnica il più possibile simile a quella originale.

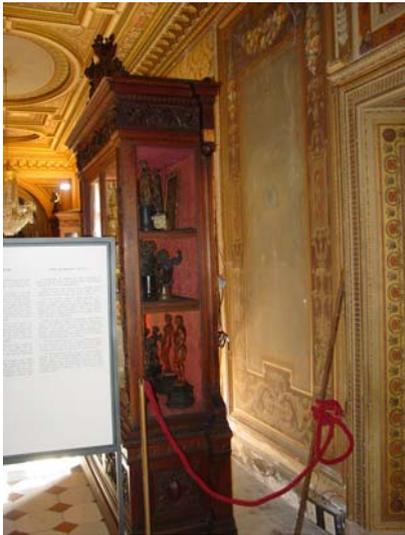
84. Galleria in fase di restauro

Alle operazioni per la conservazione del Salone delle Feste sono seguiti i procedimenti di recupero della Galleria, ambiente di passaggio rappresentativo e sontuoso nel quale Decoart si è occupata di intervenire sulle decorazioni parietali e sugli stucchi.

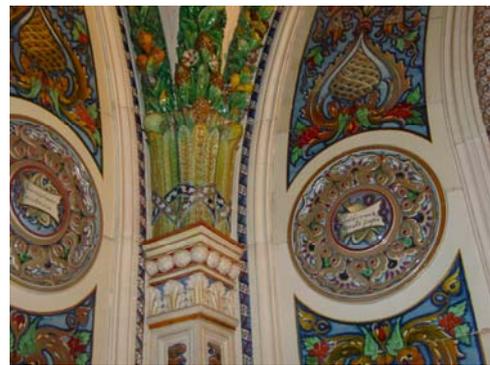
86. Loggetta Cantagalli. Particolare dopo la pulitura

Al termine della Galleria si apre l'elegante Loggetta Cantagalli che, essendosi fortunatamente mantenuta in buono stato di conservazione, è stata soltanto accuratamente spolverata per ritrovare l'originaria luminosità delle maioliche a lustro metallico che ricoprono l'intera superficie interna. Tale grazioso scrigno, nato come *fumoir* da aprire all'occorrenza sul parco, venne decorato nel 1890 dalla produzione della bottega Cantagalli di Firenze, come si può leggere nel testo dipinto su uno dei cartigli raffigurati sulla ceramica, e presenta una nervatura a ghirlande di ispirazione tardo rinascimentale, elementi decorativi a grottesche di gusto *Liberty* e una distribuzione a tappeto di mattonelline a scaglie sovrapposte sulle vele interne della copertura che può ricordare la soluzione applicata esternamente alla cupoletta del vicino Tempietto ellenistico.

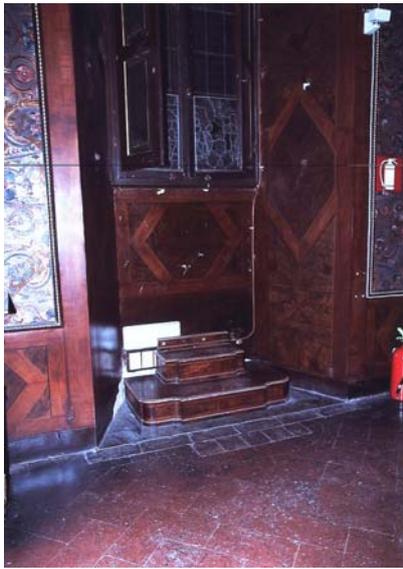
**89.Salotto di Giulia.
Vano della finestra
prima del restauro**

Il ritocco pittorico della balza in finto legno e la pulitura dei pannelli di cuoio che ricoprono le pareti hanno interessato anche il Salotto di Giulia Stibbert dove è stata curata anche la conservazione della mobilia dalle ditte Nuova Sari e Restart di Adriano Giachi.

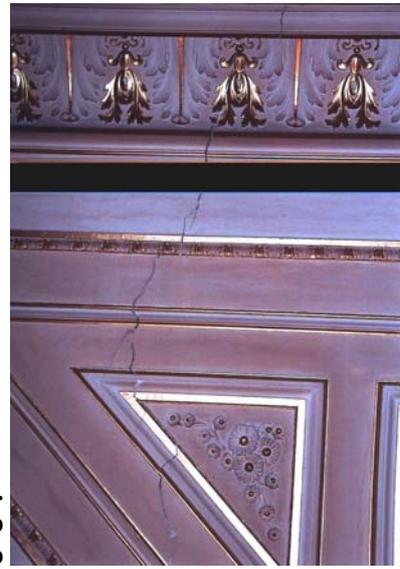
**90.Salotto di Giulia.
Particolare del soffitto
prima del restauro**

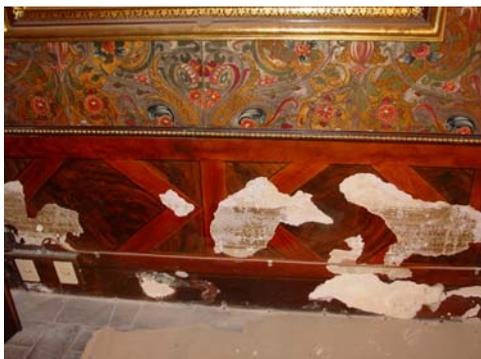
**91.Salotto di Giulia. Particolare della
balza prima del restauro**

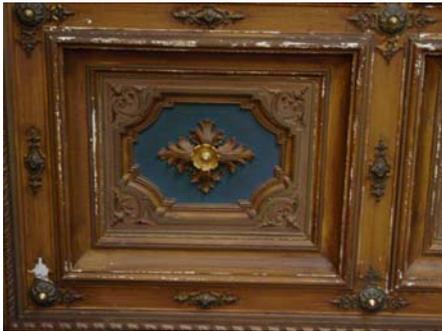
Il soffitto, che sembra costituito da cassettoni lignei, si basa soltanto su un'anima in legno ricoperta da stucco e dipinta, per cui per restituire completezza all'insieme si sono rese necessarie stuccature e ritocchi di alcune parti pittoriche.

93. Particolare di una formella del soffitto

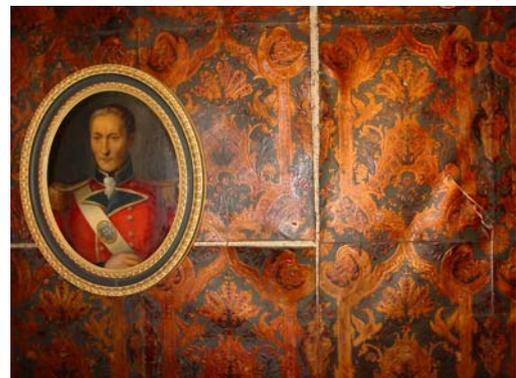
95. Particolare dei pannelli in cuoio che ricoprono le pareti

La copertura in cuoio, costituita da pannelli cuciti fra di loro, particolarmente pregiata e appositamente scelta da Stibbert per rivestire quelle pareti, non presentava uno stato conservativo cattivo, se non per pochi cedimenti e rigonfiamenti localizzati, ma avrebbe richiesto dei trattamenti di pulitura e idratazione molto delicati che potevano creare grossi problemi già in fase di smontaggio non soltanto ai pannelli di cuoio, ma soprattutto agli affreschi celati al di sotto di essi. Nessuno ha mai veduto queste pitture dal tempo in cui il collezionista le ricoprì, ma dalla documentazione risulta che si tratti di affreschi di Luigi Ademollo, autore di cicli pittorici visibili anche nel Salotto con le storie di Clelia e nella Camera di Giulia, entrambe al piano superiore. Pertanto, onde evitare possibili danneggiamenti, i pannelli sono stati delicatamente puliti tramite spolveratura e ricomposti nei molti punti dove presentavano distacchi e sconnessioni.

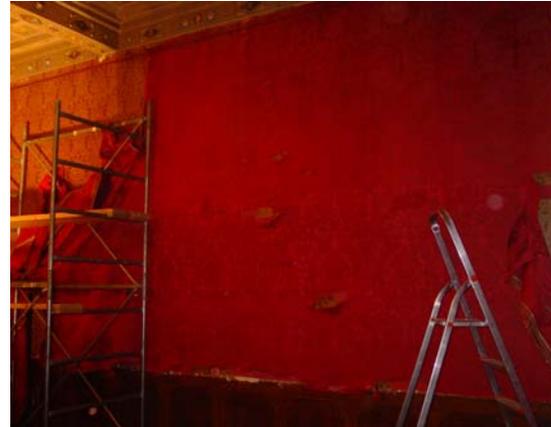
96. Tappezzeria originale del Salotto Rosso in fase di smontaggio

I tecnici di Opera Laboratori Fiorentini S.p.A, insieme alla direzione del Museo, hanno valutato che la tappezzeria del Salotto rosso, un damasco, quindi una stoffa misto seta, *moire* (rilievi eseguiti con piastra calda), fosse in uno stato di degrado ormai troppo avanzato per poterne eseguire un completo restauro e nuovamente esporla sulle pareti della sala. Il tessuto è stato quindi staccato dalla parete e una parte di esso è stata spolverata in laboratorio con pennello a setola morbida, arrotolata con carta non acida e collocata nei depositi del Museo.

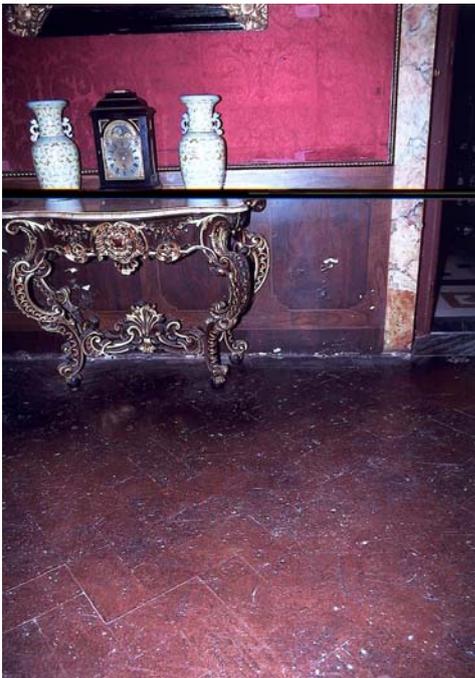
98. Balza, stipite e pavimento prima del restauro

La decorazione a finto legno di base è molto delicata e si rovina facilmente; infatti, in origine, per ottenere l'effetto a striature del legno, il colore veniva steso su una superficie di intonaco e gesso reso impermeabile, forse con olio di lino, in modo che il colore non venisse assorbito e rimanesse una delicata pellicola esterna. Poteva, così, essere steso sulla superficie con una spatola o con un pennello a setole dure che, lasciando striature simili a quelle tipiche del legno, era in grado di rendere visivamente il senso materico. La tecnica che oggi i restauratori hanno applicato è stata quanto possibile prossima a quella originale e, per favorire il diluirsi del colore e il suo permanere sulla superficie senza venire assorbito è stato scelto l'aceto quale additivo. Al termine del ritocco della parte bassa della parete è stata stesa una vernice protettiva lucidante per conferire omogeneità all'insieme, originale e riprodotto. La tempera usata è asportabile. Studiando la tecnica originale e applicando sempre metodologie reversibili è stato eseguito il lavoro dei finti marmi lungo gli stipiti delle porte.
