MUSEO STIBBERT

IL RECUPERO DI UNA CASA-MUSEO CON IL PARCO, GLI EDIFICI E LE OPERE DELLE COLLEZIONI

I restauri nel primo centenario
della morte del grande collezionista

Mirna Esposito

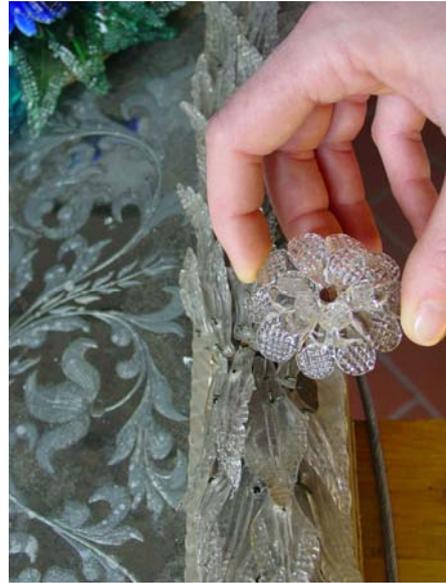
102. Ancoraggio di un elemento floreale vitreo

- pulitura accurata di ogni singolo pezzo (la specchiera grande, solo nella cornice della parte centrale, ha più di mille foglie trasparenti di varie dimensioni oltre a fiori e foglie decorate). Ogni elemento, estremamente fragile e delicato, presentava la difficoltà di trovarsi fissato molto ravvicinatamente ad altri e, tal volta, addirittura sovrapposto così da impedire la libertà d'azione e rendere complesso il raggiungimento dell'intera superficie;

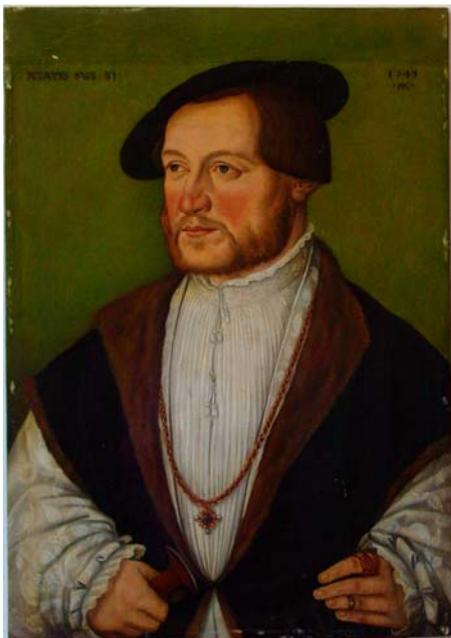
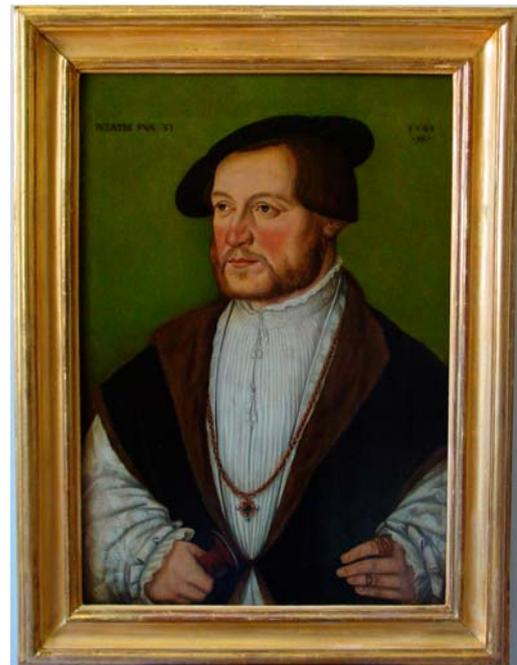
111. Ritratto virile prima del restauro

Un olio su tavola, con cornice in legno intagliato e dorato, rappresenta una mezza figura virile vestita secondo i dettami del costume svizzero cinquecentesco. Il ritratto porta la data 1541 e le iniziali NK, dati che possono riguardare il soggetto o, forse, l'autore. Il quadro presentava dei sollevamenti di colore nella zona superiore, dove si trova una parte aggiunta distinguibile per la diversa intensità cromatica, e il supporto originale, dei ritocchi alterati e alcune spaccature della tavola. Lo stato di conservazione, piuttosto buono, ha permesso di limitare l'intervento a un'accurata manutenzione. Le operazioni svolte sono state:

112. Ritratto virile dopo il restauro

- disinfestazione del supporto con Permetar;
- fermatura dei sollevamenti con Beva 371 in benzina (20%);
- incollaggio dell'angolo in basso a destra spaccato con adesivo epossidico a due componenti;
- lieve pulitura della superficie dipinta con essenza di petrolio;
- piccole stuccature a cera (cera d'api sbiancata ed elemi);
- ritocco pittorico con colori a vernice (pigmenti puri legati con balsamo del Canada);
- verniciatura a pennello con mastice diluita in essenza di trementina;
- seconda verniciatura a spruzzo con resina chetonica 002 della Talens.

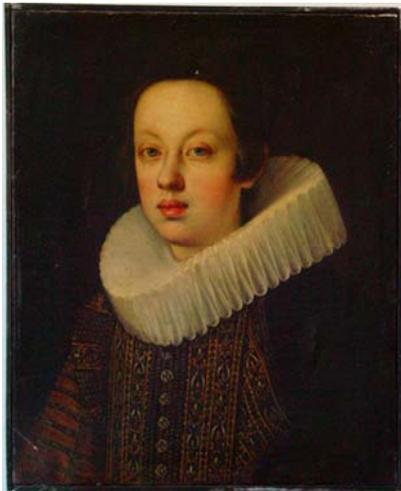
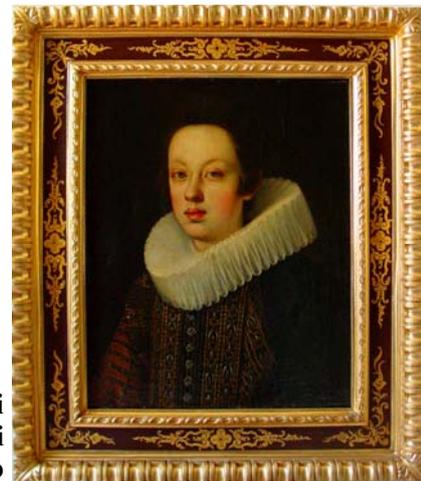
113. Ritratto di Francesco de' Medici prima del restauro

Il ritratto di Francesco de' Medici è un olio su tela con cornice in legno intagliato e dorato, di scuola di Giusto Susterman. Considerata l'età apparente del giovanissimo personaggio ritratto, vissuto tra il 1614 e il 1634, si può supporre che la realizzazione risalga al 1630 circa. L'opera, foderata, presentava piccoli distacchi della tela originale dalla tela di rifodero, qualche sollevamento di colore, evidenti deformazioni e ritocchi alterati lungo i vecchi restauri degli strappi. Vi si trovavano tre biette. Le operazioni svolte per restituire stabilità e lucentezza all'opera sono state:

114. Ritratto di Francesco de' Medici dopo il restauro

- disinfestazione del telaio con Permetar;
- sostituzione delle biette deteriorate;
- lieve pulitura della superficie dipinta con essenza di petrolio;
- miglioramento delle deformazioni con apporto di umidità;
- fermatura dei sollevamenti e dei distacchi con Plexisol P 550 e Beva 371 in benzina (25%);
- riordino dei ritocchi alterati con colori a vernice Maimeri;
- verniciatura a pennello con mastice diluita in essenza di trementina;
- seconda verniciatura a spruzzo con resina chetonica 002 della Talens.

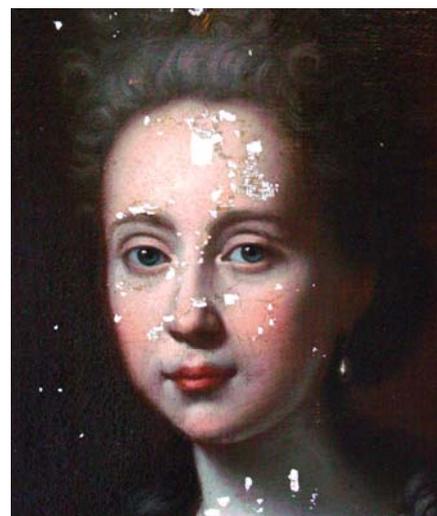
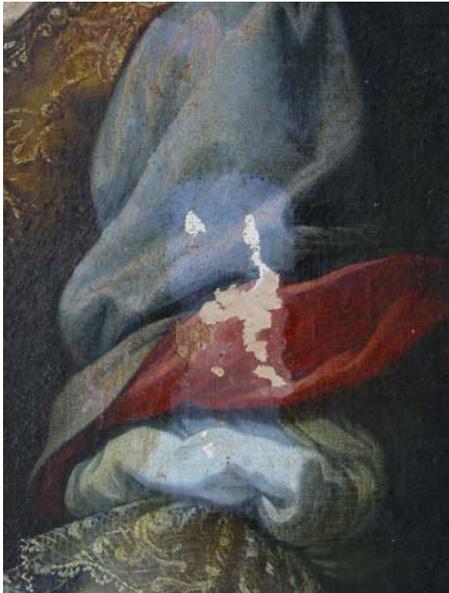
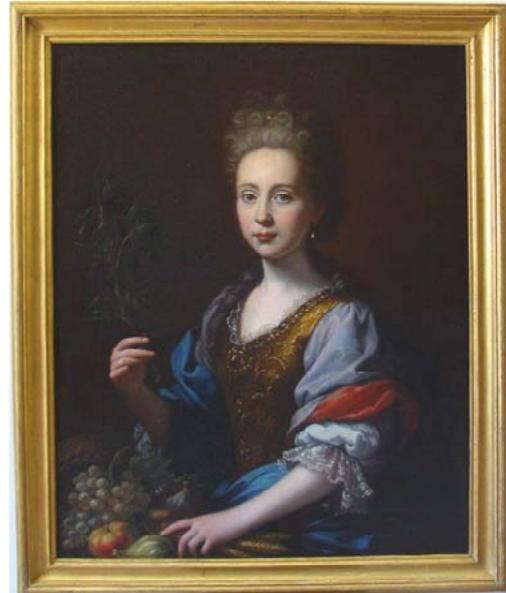
115. Particolare del ritratto di giovane donna prima del restauro

Particolarmente interessante risulta l'intervento di restauro eseguito su un olio su tela di scuola fiorentina dell'inizio del XVIII secolo raffigurante una giovane donna. L'opera, foderata, presentava ossidazione della vernice, aridità della superficie pittorica, ridipinture, stuccature debordanti sul colore originale e numerosi sollevamenti oltre a spaccature del telaio in corrispondenza di due biette, mentre altre due erano assenti. Le operazioni di restauro sono state:

116. Particolare del ritratto di giovane donna. Saggio di pulitura

117. Ritratto di giovane donna dopo il restauro

- disinfestazione del telaio con Permetar;
- incollaggi con Bindan;
- inserimento delle biette mancanti;
- consolidamento della pellicola pittorica dal *recto* con Plexisol P 550 in *white spirit* (25%);
- rimozione della vernice ossidata con acetone;

- rimozione di stucchi e ridipinture con solvent gel di acetone e alcol benzilico e rifiniture a secco con bisturi;
- stuccatura e ritocco pittorico con tempere W&N e colori a vernice (pigmenti puri legati con balsamo del Canada);
- verniciatura a pennello con mastice diluita in essenza di trementina;
- seconda verniciatura a spruzzo con resina chetonica 002 della Talens.

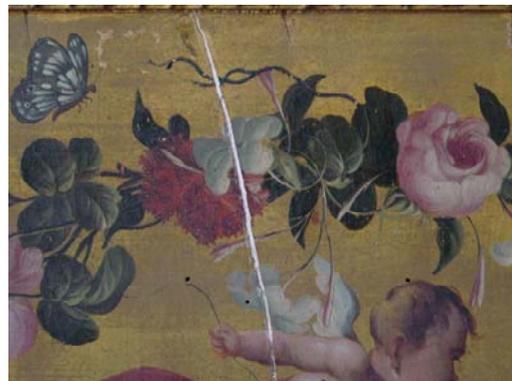
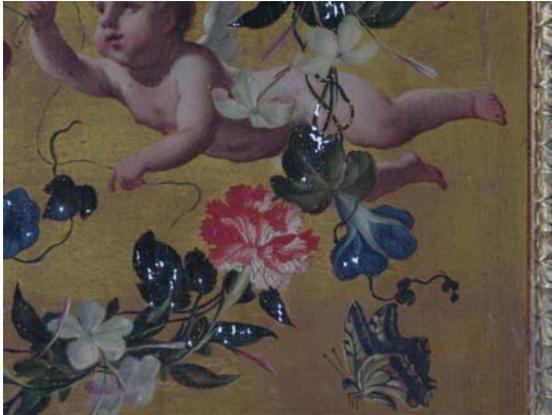
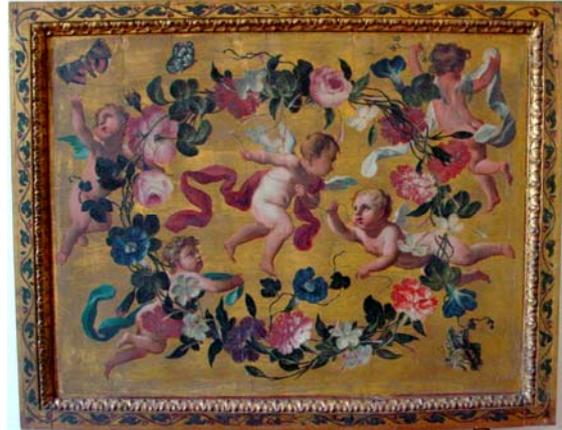
118. Particolare di sportello prima del restauro

Tra le diverse opere pittoriche restaurate è interessante soffermarsi, per originalità del soggetto e particolarità dell'intervento, su due tavole decorative, nate come sportelli di carrozza. Una di queste opere, ben documentata dalla scritta posta sul retro della superficie dipinta, risulta decorata dal pittore romano Mario Nuzzi, noto come Mario De' Fiori, per quanto riguarda la corona di fiori su fondo oro, e dal pittore fiorentino Sigismondo Betti per ciò che concerne i putti e le farfalle aggiunti a posteriori, oltre un secolo dopo, nel 1773. La carrozza apparteneva al gran principe Ferdinando di Toscana. Il restauro della tavola, che presentava profonde spaccature e abrasioni della doratura, è stato affrontato con le seguenti operazioni:

119. Particolare di sportello prima del restauro

120. Sportello dopo il restauro

- disinfestazione del supporto con Permetar;
- lieve pulitura della superficie dipinta con essenza di petrolio;
- incollaggio delle spaccature con Balsite;
- stuccatura dei fori di sfarfallamento a cera;
- stuccatura delle mancanze di colore a gesso e colla;

- ritocco pittorico con tempere W&N;
- leggera protezione finale con cera Antiquax.

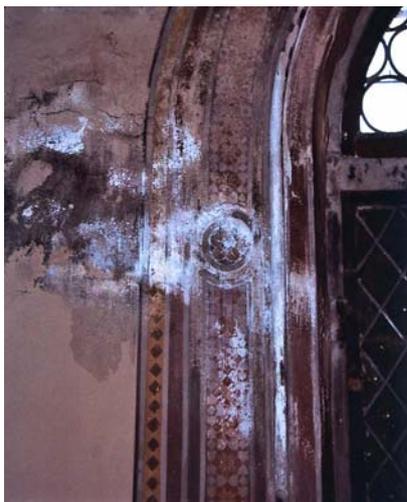
123. Parete est prima dei restauri

Lo stato di conservazione di questo ambiente era particolarmente preoccupante. Sul lato nord, le infiltrazioni dell'acqua avevano portato alla rovina del colore delle pitture e, anche sugli altri lati, l'affioramento di muffe aveva deteriorato il cromatismo e quindi il disegno. Per ritrovare la completezza della composizione originale si è reso necessario il rifacimento di alcune parti di intonaco e poi la ricostruzione delle decorazioni sulla base del disegno ancora affiorante.

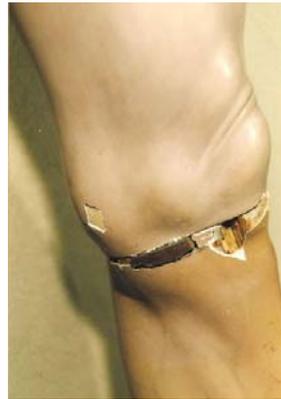
130. Particolare del ginocchio con spina a incastro spezzata

Tale oggetto risultante fu restaurato per intero da Restart di Adriano Giachi fra il 2006 e il 2007. L'opera si compone dell'armatura con accessori e del manichino, ovvero una vera e propria statua, vuota nell'interno, costituita da uno strato sottilissimo in legno e colla di riso e curatissima nei particolari: dalle evidenti vene superficiali, alla peluria del viso, le palpebre e i capelli. L'opera antropomorfa necessitava di ristrutturazione in tutte le giunture, sia delle braccia che delle gambe, a causa dello spezzarsi delle spine a incastro. Inoltre, l'intero manufatto, con l'armatura e gli accessori, richiedeva un'accurata quanto delicata pulitura eseguita in seguito allo smontaggio di ogni singola parte.

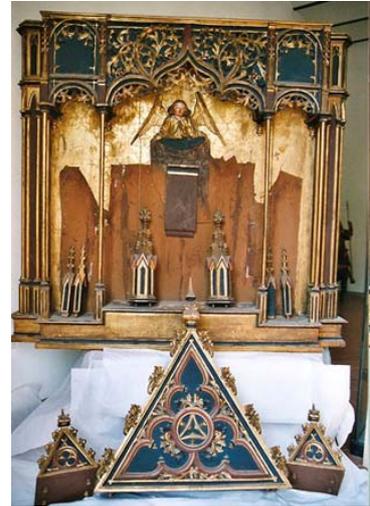
140. Trittico in fase di smontaggio

Il trittico (dimensioni in metri: 2,60x1,67x0,45), si presentava in buono stato di conservazione, a parte la rottura di una delle dita di un personaggio laterale e di parte della corona di Dio Padre, ma necessitava comunque di un'accurata pulitura, del consolidamento delle fessurazioni, del riassetto delle rotture e dell'integrazione delle lacune.

Per restituire stabilità all'insieme, in alcune statue sono state sostituite le spine d'incastro con la base, ormai consunte o spezzate. Infine, sono stati rimontati basamento e sculture.

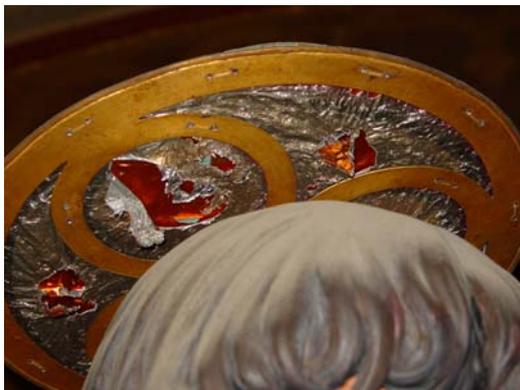
147. Aureola del san Giorgio prima del restauro

L'aureola, arricchita, nella parte retrostante, da carta stagnola e da un ulteriore disco color rosso che insieme dovevano riflettere una luce vermiglia, è stata dotata di una pellicola in melnex che sostenesse e proteggesse la delicata carta argentata, ormai rotta in più punti.

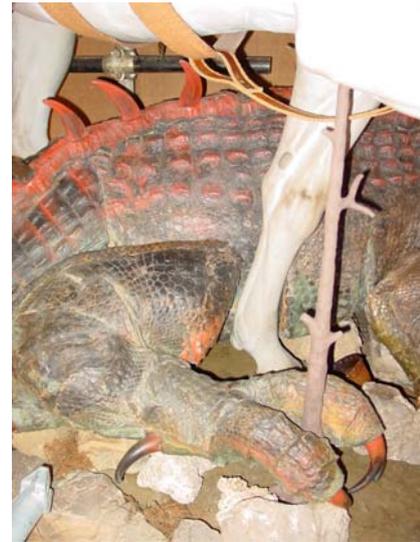
150. Sostegno in acciaio con forma di ramo

infestanti e hanno subito un trattamento di pulitura a secco. Per garantire la maggior stabilità possibile, è stato anche introdotto un sostegno in acciaio sotto il cavallo, mascherato da ramo arboreo.

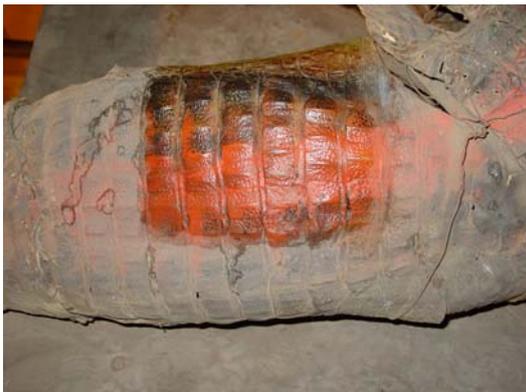
151. Saggio di pulitura su una delle superfici del drago

Il restauro del drago, oltre che per il particolare assemblaggio materico, presentava alcune difficoltà di procedura anche per la fragilità della struttura di sostegno, già ceduta in alcuni punti. Onde evitare rischi ulteriori di rottura, l'intervento è stato affrontato sul posto, in un laboratorio allestito su ponteggi.

Tutte le parti sono state spolverate e pulite con acqua deionizzata.

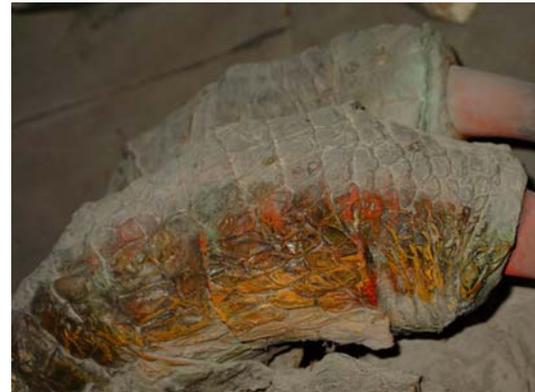
152. Saggio di pulitura sulla superficie di una delle zampe del drago

Il sostegno, composto di metallo, legno, juta e cartapesta, è stato risanato dove possibile. Per essere trattati nel modo più idoneo, alcuni pezzi, quali parti di coda e zampe, sono stati smontati. In seguito alla ricerca, effettuata su foto d'epoca, della posizione originaria del drago, sono state rimontate correttamente le zampe che si presentavano fuori posto e di queste è stata verificata la stabilità.
