Il Castello del Capitano nel parco storico di villa Durazzo-Pallavicini a Genova

La riconfigurazione dell'identità culturale dell'architettura attraverso il recupero dell'immagine figurativa

Elena Gentilini, Mara Lucchetti, Valeria Mangini, Luca Pedrazzi, Giorgia Teso

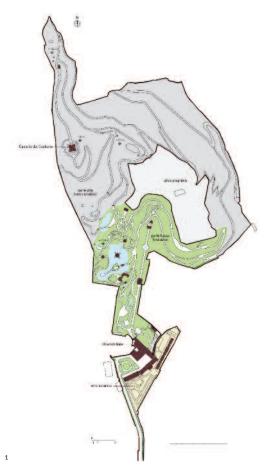
Fig. 1 - Planimetria del complesso Durazzo-Pallavicini di Pegli, composto dalla villa, dall'orto botanico e dal parco romantico adagiato sulle pendici della collina retrostante i fabbricati. Indicazione della parte bassa visitabile (area verde), della parte alta interdetta al pubblico (area grigia) e localizzazione del Castello del Capitano.

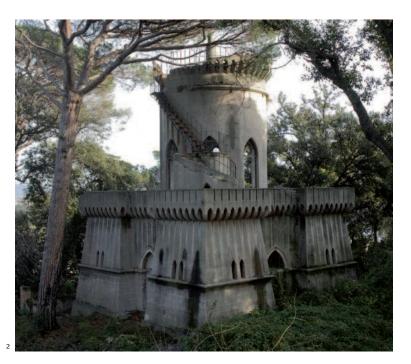
Fig. 2 - Il Castello del Capitano, fronte nordovest. Le dimensioni del torrione sono state volutamente sovradimensionate rispetto ai bastioni e alla parte bassa dell'edificio per ottenere un "artificio scenico" volto a correggere l'effetto ottico di scarsa preminenza della torre che sarebbe risultato guardando il manufatto dal basso. Il deterioramento degli strati di coloritura superficiali che simulavano un paramento murario in pietra e mattoni rende incomprensibili il significato e i valori storici e formali dell'opera. Foto febbraio 2009.

L'edificio riprende le forme di un fortilizio medievale secondo i canoni stilistici dell'eclettismo ottocentesco, per cui non si configura come una ricostruzione filologicamente corretta, ma piuttosto come una combinazione di elementi tratti dalla tradizione costruttiva militare che ne rendono pittoresco e vario l'aspetto. All'impianto con torrione centrale e mura perimetrali, che si ritrova nei presidi militari più antichi dell'XI e del XIII secolo costruiti dalle potenti famiglie signorili genovesi per controllare i propri possedimenti lungo le vie che dal mare salivano verso i valichi appenninici, sono stati aggiunti quattro bastioni angolari che accentuano l'imponenza dell'edificio, coronato da una serie di merlature guelfe e ghibelline e circondato da una cerchia di muri bassi a delimitazione di un finto fossato (fig. 2).

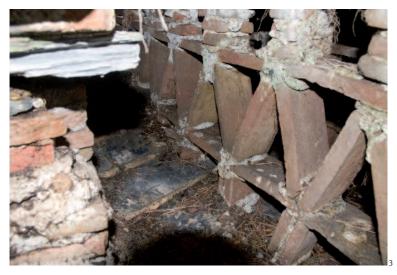
Fig. 3 - Le coperture piane del castello sono realizzate con la tecnologia tradizionale che prevede la realizzazione di un normale manto di copertura inclinato in ardesia e la costruzione su esso della superficie piana calpestabile, risolvendo il dislivello con una struttura leggera in mattoni, comunemente definita "castello di carte". Foto febbraio 2009.

L'estrema cura utilizzata nella realizzazione dell'edificio si denota non solo negli aspetti formali, ma anche nella precisione della messa in opera del sistema costruttivo, risolto in ogni zona con l'impiego dei materiali più adatti in base alle caratteristiche tecnico-prestazionali richieste: è stato infatti rilevato un sistema per la protezione del manufatto dall'umidità e dalle acque meteoriche realizzato mediante la differenziazione nella composizione delle malte in relazione alla loro collocazione, l'utilizzo di elementi di rivestimento in ardesia sotto agli strati d'intonaco per proteggere le pareti più esposte al vento e alle intemperie invernali e la presenza di diverse canalizzazioni per il convogliamento delle acque, secondo tecnologie tipiche della

tradizione costruttiva genovese (fig. 3).

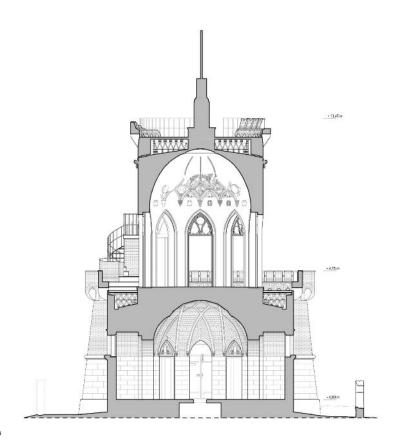
Fig. 4 - Sezione est-ovest del castello con indicazione dei sistemi costruttivi a "castello di carte" sottostanti i terrazzamenti piani. Gli ambienti al piano terra presentano finiture superficiali, realizzate in malta modellata, che simulano un rivestimento murario in pietra e mattoni, arricchito dalla presenza di costoloni decorativi e lunette a bassorilievo nella stanza circolare centrale. La fastosa stanza al primo piano era invece caratterizzata da una ricca decorazione. realizzata in stucco e ricoperta da foglia d'oro zecchino, che ornava le cornici delle finestre e la cupola, composta da costoloni poggianti su peducci di gusto eclettico intervallati da stemmi nobiliari e medaglioni con busti, e risaltava

L'interno dell'edificio, visitabile e a cui si accedeva per mezzo di un ponte levatoio, oggi distrutto, era invece perfettamente integro e arredato e si componeva di una serie di stanze di servizio al piano terra, una sala d'armi, una cucina e una toeletta, di una sala riccamente decorata con stucchi dorati al primo piano e di una terrazza panoramica al secondo piano, da cui si dominava interamente il territorio circostante (fig. 4).

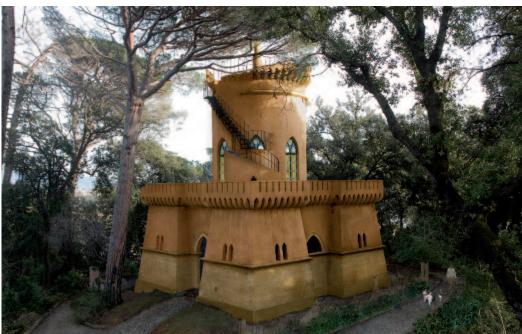
Fig. 10 - Simulazione virtuale degli interventi conservativi e di integrazione pittorica su una porzione del prospetto ovest.

- 1. Stato di fatto (foto febbraio 2009). L'intonaco in malta di calce idraulica e sabbia, inciso per simulare i corsi di mattoni, su cui sono rimasti lacerti della coloritura a calce, è interessato superficialmente dalla presenza di depositi di natura incoerente e patine biologiche.
- 2. Simulazione virtuale della pulitura della superficie e dell'integrazione delle lesioni.
- 3. Simulazione virtuale della stesura di velatura sottotono a calce con terre e pigmenti naturali (per la tonalità della tinta sono stati presi come riferimento i lacerti di coloritura superficiale esistenti). La tonalità della velatura è stata differenziata per simulare i diversi materiali ed è stata virtualmente applicata in modo non coprente in modo da conservare la leggibilità delle tracce di coloritura esistenti e le lavorazioni superficiali dell'intonaco sottostante.

Per quanto riguarda il recupero dell'immagine cromatica, il progetto prevede la stesura, sul castello e sui muri del fossato, di una velatura superficiale di cromia analoga alla coloritura che simulava i paramenti murari in pietra o mattoni, ma non coprente e sottotono rispetto ai pochi lacerti di coloritura rimasti in opera in modo da assicurare la distinguibilità dell'intervento di restauro. Questa scelta è funzionale alla lettura

dei segni del tempo sulle superfici e alla riconoscibilità della nuova stratificazione, nonché a mantenere la visibilità delle incisioni sull'intonaco che simulavano i corsi di mattoni e i conci di pietra (figg. 10 e 11).

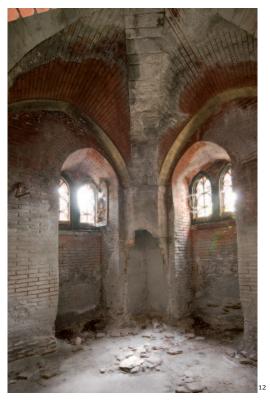
Fig. 13 - Simulazione virtuale degli interventi conservativi e di integrazione pittorica negli ambienti con paramento murario in finta pietra o mattoni. 1. Stato di fatto (foto febbraio 2009). L'intonaco di rivestimento a base di calce aerea e sabbia marina locale, modellato per simulare i corsi di mattoni, è interessato superficialmente dalla presenza di patine biologiche e graffiti a gesso, con fenomeni di disgregazione nelle parti basamentali e affioramento di efflorescenze saline. 2. Simulazione virtuale della rimozione dei detriti, della pulitura e delle integrazioni in malta dell'intonaco. 3. Simulazione virtuale della stesura di velatura a calce sottotono, di tonalità differente nelle parti a simulazione dei finti mattoni o della finta pietra, e rafforzamento cromatico delle coloriture. La reintegrazione pittorica deve tendere a ridurre il disturbo visivo causato dall'abrasione delle superfici, mediante velature sottotono a

Nelle stanze al piano terra nelle quali l'apparato decorativo riproduce un paramento murario in pietra e mattoni, il degrado non impoverisce la lettura delle ambientazioni consentendo la semplice reintegrazione degli strati d'intonaco per risarcire la continuità del piano murario. Per raggiungere questo risultato l'aggiunta deve essere posta in essere fino allo strato finale dell'intonaco senza modellare la malta a simulazione dei finti elementi, neanche laddove questi sono erosi o mancanti, e la superficie deve essere completata con un intervento di integrazione pittorica di velatura a calce non coprente, al fine di uniformare la cromia senza perdere la leggibilità dei supporti (fig. 13).

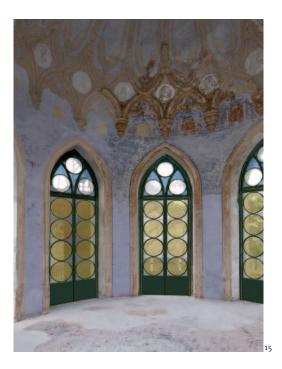
Fig. 15 - Simulazione virtuale del restauro della sala al primo piano. Installazione degli infissi riproposti in forma semplificata rispetto agli originali, poiché privi degli elementi decorativi che erano costituiti dagli stemmi nobiliari sulle vetrate, ed esecuzione dei trattamenti conservativi e di integrazione pittorica delle superfici per completare la leggibilità della porzione "testimoniale" superstite.

Vengono seguiti gli stessi criteri progettuali anche nella sala della torre al primo piano, seppure adattando la specifica tipologia d'intervento in relazione alla diversità del trattamento superficiale dell'ambiente, in cui era presente il più ricco apparato decorativo di tutto il castello. Anche in questo caso, per non venire meno all'importanza testimoniale della materia esistente, occorre escludere il ripristino tridimensionale della decorazione in stucco in luogo della riproposizione pittorica dei modellati, da eseguire dopo avere risarcito la continuità del piano murario con gli opportuni strati d'intonaco. Questa soluzione, perseguibile in quanto sulla superficie della volta è conservato il disegno preparatorio a carboncino propedeutico alla realizzazione degli stucchi, tracciato dettagliatamente e fedelmente trasposto nella realizzazione tridimensionale, prevede che la simulazione pittorica dell'apparato decorativo venga riproposta mediante una velatura a calce sottotono, non coprente, sia per la reintegrazione degli sfondati blu con decorazioni a bronzina delle pareti e della volta, che per la reintegrazione delle mancanze dei modellati in stucco o delle lacune delle dorature sulle parti superstiti, interrompendosi solo in corrispondenza dell'occhio centrale della volta dove il disegno preparatorio non è più leggibile poiché completamente perduto a seguito del degrado degli strati d'intonaco (figg. 14 e 15).
