IL COLORE NEGATO E IL COLORE RITROVATO

**Storie e procedimenti
di occultamento e descialbo
delle pitture murali**

OPIFICIO DELLE
PIETRE DURE

a cura di
Cristina Danti e Alberto Felici

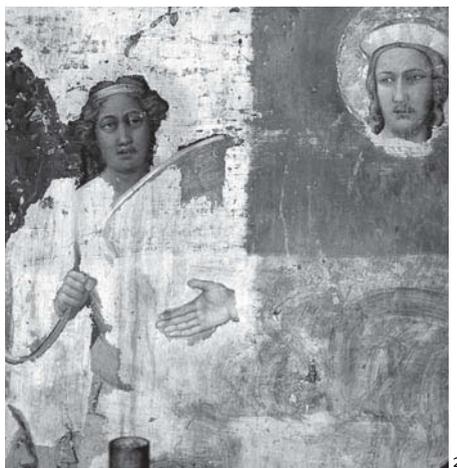
Fig. 1 – Firenze, Duomo, Cupola, pitture murali dell'intradosso; confine tra la pittura di Giorgio Vasari e quella di Federico Zuccari. Evidenziazione, mediante bagnatura, di una figura scialbata.

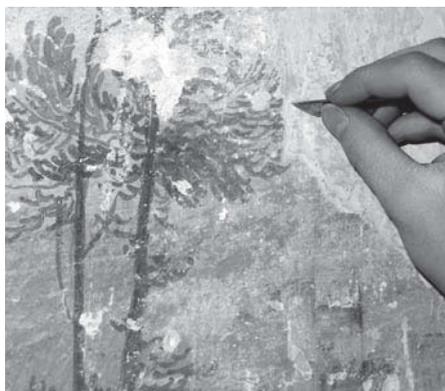
Fig. 7 – Scandiano, Rocca dei Boiardo, pitture murali di Niccolò dell'Abate durante l'eliminazione dello scialbo.

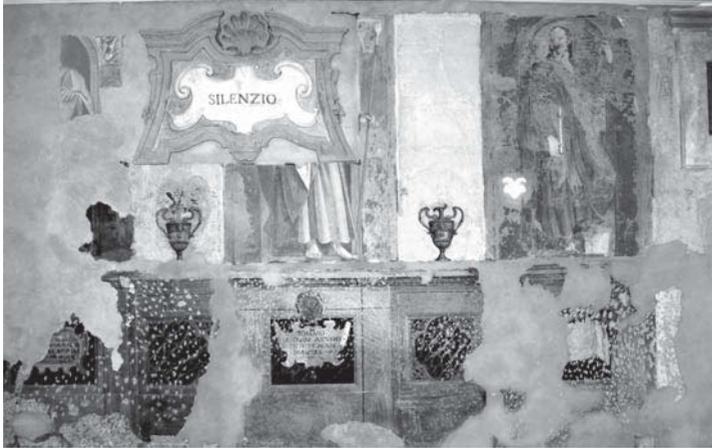
Fig. 8 – Firenze, Compagnia dei Battuti presso la Chiesa di San Michele a Castello, parete sinistra, pitture murali di Piero Salvestrini (1602) durante il descialbo. Foto Alberto Felici. (TAV. I)

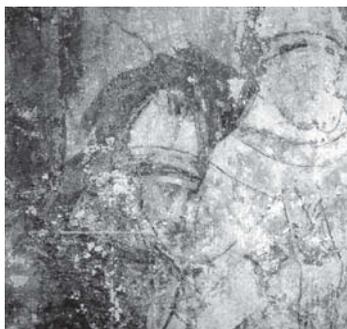
Fig. 5 – Firenze, Chiesa di Ognissanti, base del campanile, transetto destro, *Scene della vita di San Nicola*, attribuito al Maestro di Santa Cecilia. Durante le operazioni di scopritura è stato osservato che l'avanzato stato di degrado in cui si trovano i dipinti è, con molta probabilità, riferibile sia alla tecnica esecutiva utilizzata dal pittore sia alla presenza di sali inquinanti provenienti dall'adiacente cimitero.

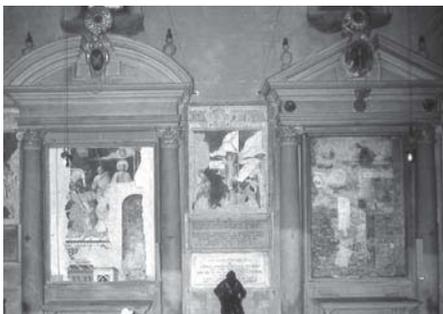
Fig. 9 – Firenze, Chiesa di San Marco, parete sinistra; pittura murale di Antonio Veneziano; L'inserimento dei grandi altari in pietra serena ha definitivamente mutilato la grande scena dipinta da Antonio Veneziano rendendone difficile l'interpretazione iconografica.

ri nella tessitura muraria della parete (Fig. 9).

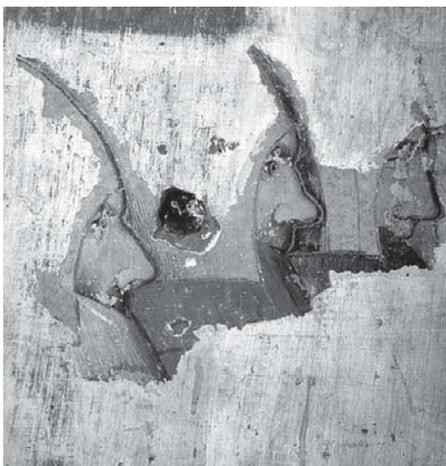
Fig. 10 – Firenze, Chiesa di San Marco, parete sinistra; pittura murale di Antonio Veneziano, particolare durante le operazioni di scopritura.

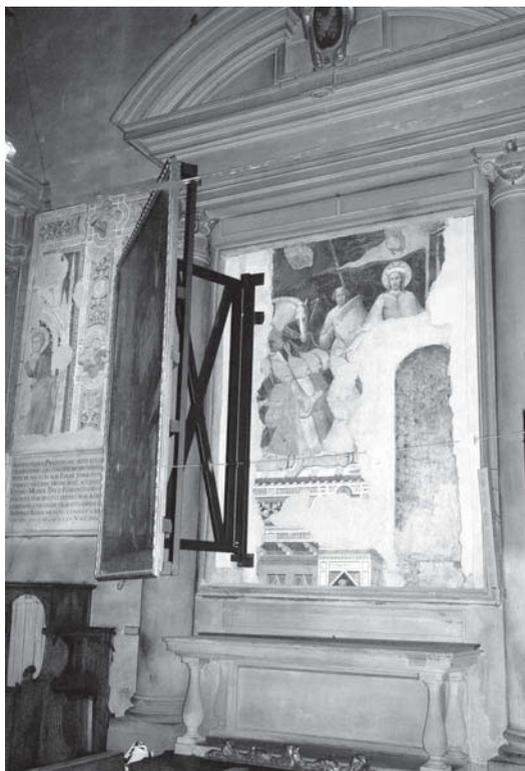
Fig. 11 – Firenze, Chiesa di San Marco, parete sinistra; pittura murale di Antonio Veneziano. Grazie a una struttura metallica di sostegno incernierata su un lato dell'altare è oggi possibile spostare la tela del Passignano per poter osservare i dipinti murali

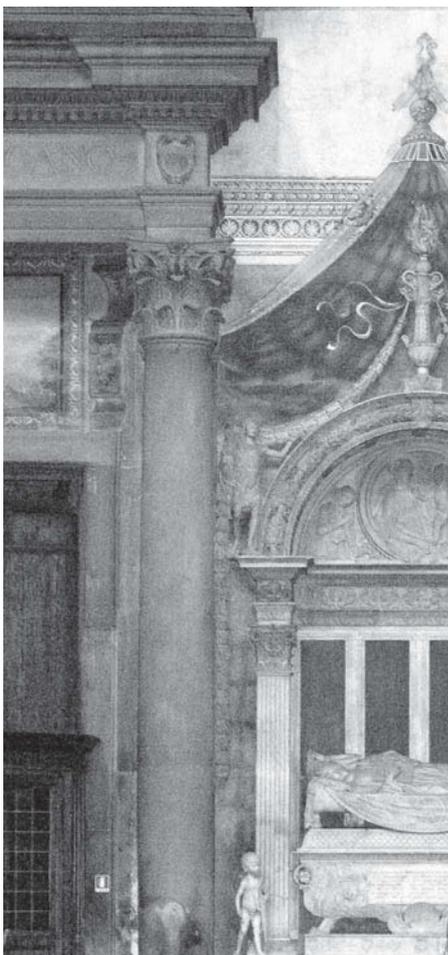
Fig. 14 – Firenze, Basilica di Santa Croce, parete sinistra, *Monumento Marsuppini*, Desiderio da Settignano. Il particolare mette in evidenza come l'inserimento dell'organo abbia profondamente alterato l'immagine del monumento funebre.

Qui Vasari, inserendo la cornice del grandioso organo, produsse una grave menomazione della decorazione parietale del monumento, mutilando gravemente tutto il margine sinistro del finto baldacchino (Fig. 14).

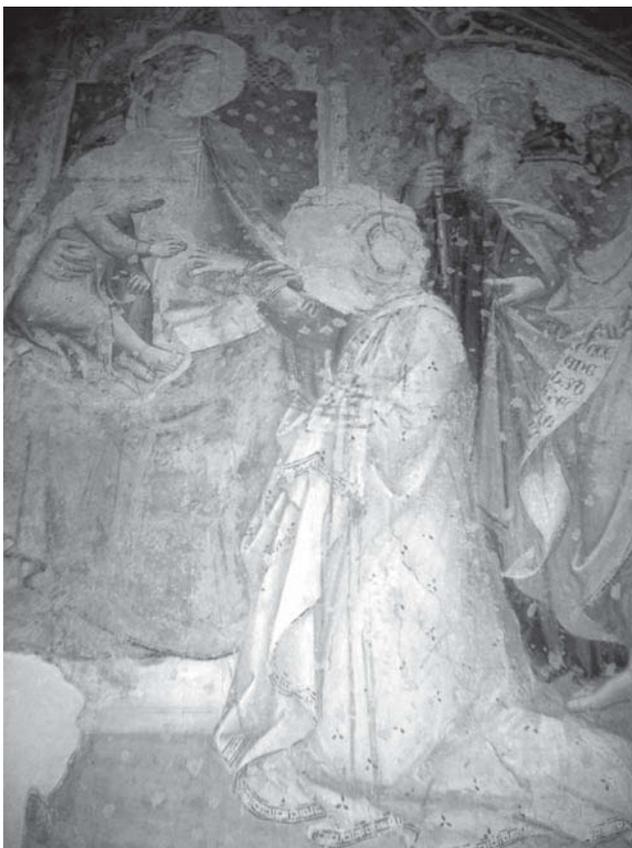
Fig. 18 – Firenze, Chiesa di Santa Trinita, *Madonna fra Santi*, Spinello Aretino, dipinto murale staccato originariamente situato nella Cappella Bartolini Salimbeni sotto il ciclo pittorico di Lorenzo Monaco.

Una pittura di Spinello Aretino del primo Quattrocento, forse un primo episodio di un ciclo mai terminato, veniva ricoperta circa vent'anni più tardi dal successivo lavoro di Lorenzo Monaco dedicato alla Vergine, (anni '20 del sec. XV). Per dipingere *L'incontro tra Gioacchino e Anna* egli utilizzava quale supporto alla sinopia la pittura più antica e quindi vi stendeva un nuovo intonaco (Fig. 18).

Tra il Seicento e la metà del Settecento il lavoro di Lorenzo Monaco veniva scialbato e quindi nel primo Ottocento – quando la chiesa tornava in possesso dei monaci benedettini dopo la parentesi napoleonica – le pareti della cappella venivano di nuovo dipinte a chiaroscuro con le *Storie di Maria*. Negli anni '80 dello stesso secolo il restauro di Augusto Burchi rimuoveva lo scialbo riscoprendo le storie di Lorenzo Monaco e infine, tra il 1957 e il 1962, durante un ennesimo intervento dovuto ai danni recati dall'umidità, veniva strappato un episodio del registro basso, ritrovando finalmente la pittura di Spinello Aretino.

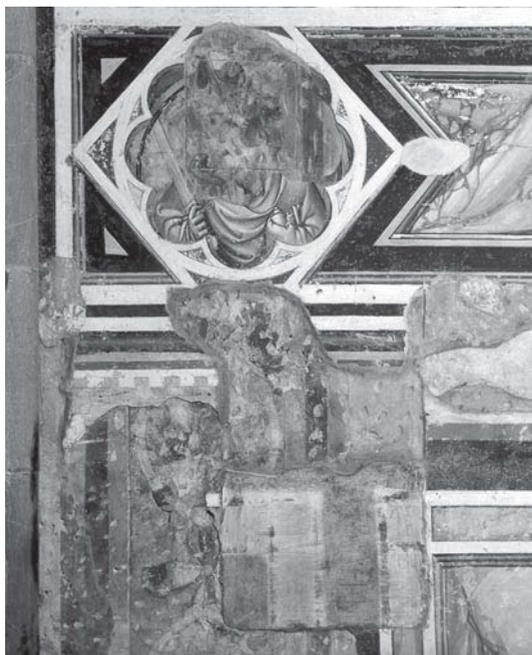
Le antiche pitture del sec. XIII attribuite a Duccio di Buoninsegna (la cappella ospitava la *Madonna Rucellai*, oggi agli Uffizi), con l'avvicendamento al nuovo patronato dei Bardi venivano ricoperte nel 1334 con un nuovo intonaco da Lippo di Dalmasio, che martellinava lo strato più vecchio (Fig. 19) per tutte le pareti ma di fatto arrivava a stendere un nuovo intonaco e a dipingere solo il registro inferiore perché la cappella veniva controsoffittata riducendone l'altezza, così che le lunette rimanevano con le martellinature in vista. Nel sec. XVIII, in seguito a lavori di risistemazione, tutte le pareti venivano scialbate a calce, probabilmente

Fig. 19 – Firenze, Chiesa di Santa Maria Novella, transetto destro, Cappella Bardi, particolare della parte decorativa. (TAV. VIII)

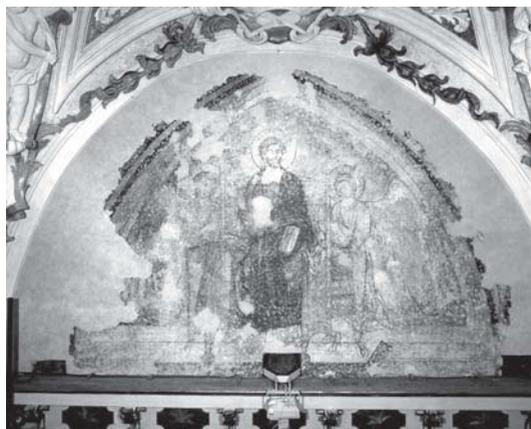
Fig. 20 – Firenze, Chiesa di Santa Maria Novella, transetto destro, Cappella Bardi, lunetta destra, pitture XIII sec.

per ragioni di “pulizia”⁵⁹, collocandovi poi una serie di tele dedicate a san Domenico⁶⁰, e infine veniva costruita la volta con stucchi. Nel 1904 finalmente, venendo rimosse le tele, si scoprivano sotto lo scialbo le pitture di Duccio (Fig. 20) e quelle del sec XIV⁶¹.

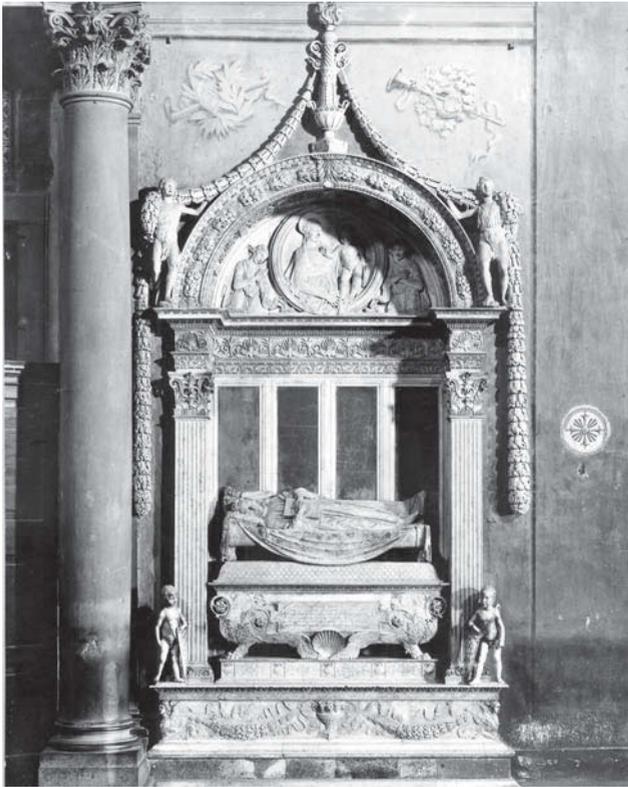
5. Firenze, Chiesa di Santa Croce, decorazione del *Monumento Marsuppini* (Fig. 21)

La decorazione originale del Quattrocento, già citata, raffigurante un baldacchino funebre, veniva ridipinta totalmente e in forme affatto diverse, presumibilmente nel primo Ottocento, passandovi una prima mano di tinta di fondo, non sappiamo se anche un fissativo, e quindi un secondo strato di pittura a tempera. Infine, nel secolo scorso, tutta la zona circostante il monumento e tutta la navata venivano scialbate in bianco di calce apparendo obsoleta la finta partizione architettonica⁶².

Fig. 21 – Firenze, Basilica di Santa Croce, parete sinistra, *Monumento Marsuppini*, Desiderio da Settignano.

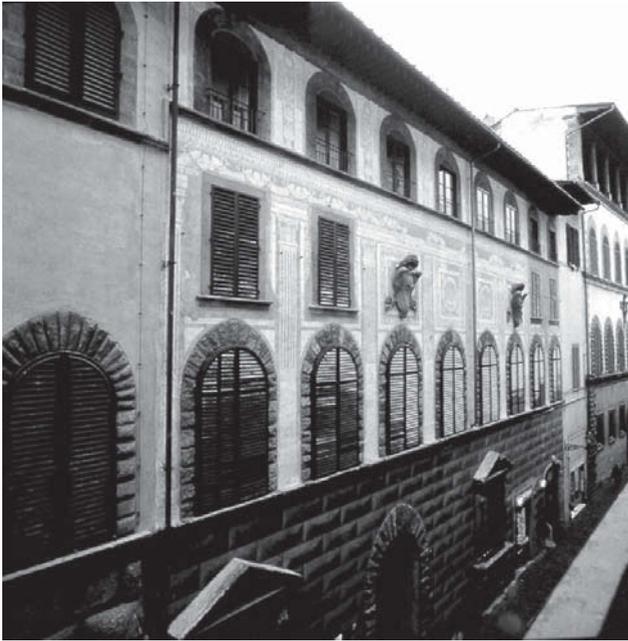
8. Firenze, Palazzo Neroni, progettato da Michelozzo negli anni '40 del sec. XV: decorazione a motivi architettonici graffiti (Fig. 24)

Il graffito originale in bianco e grigio risaliva all'epoca dell'edificazione del palazzo – su disegno forse dello stesso architetto – e sopravviveva con varie integrazioni fino al sec. XVII, quando, in occasione dell'acquisto del palazzo da parte dei Gerini, era ampliato per una porzione a destra che riproduceva il motivo decorativo quattrocentesco. Nel Settecento, in seguito alla risistemazione architettonica dell'interno, tra cui l'apertura di nuove finestre, veniva scialbato con strati

Fig. 24 – Firenze, Palazzo Neroni, progettato da Michelozzo negli anni '40 del sec. XV: decorazione a motivi architettonici graffiti.

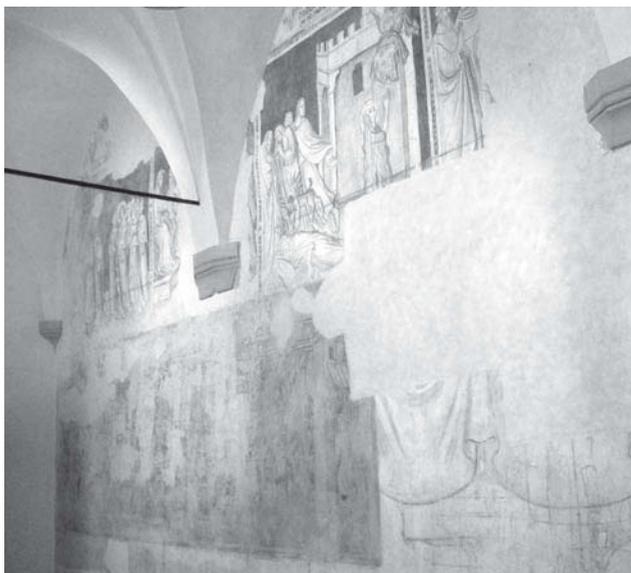
Fig. 25 – Firenze, Chiesa del Carmine, Oratorio di Sant'Agnese, *Storie di Sant'Agnese*, sec. XV.

11. Firenze, Chiesa del Carmine, Oratorio di Sant'Agnese, *Storie di Sant'Agnese*, sec. XV (Fig. 25)

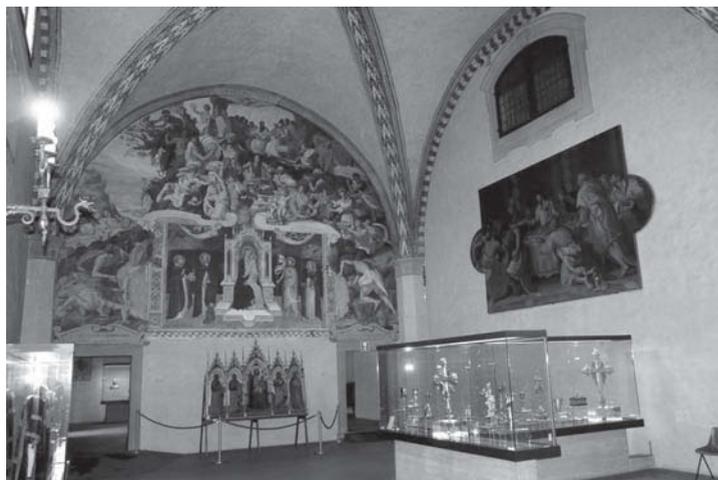
Fig. 26 – Firenze, ex Refettorio antico del Convento di Santa Maria Novella, *Madonna e Santi*, sec. XIV. L'antica pittura è stata coperta, circa due secoli dopo, con una tela di Alessandro Allori con l'*Ultima Cena*; lo stesso poi dipinge sul muro dell'area esterna la *Caduta della manna*.

L'antica pittura è stata coperta, circa due secoli dopo, con una tela di Alessandro Allori con l'*Ultima Cena*; lo stesso poi dipinge sul muro dell'area esterna la *Caduta della manna*⁶⁸ (Fig. 26).

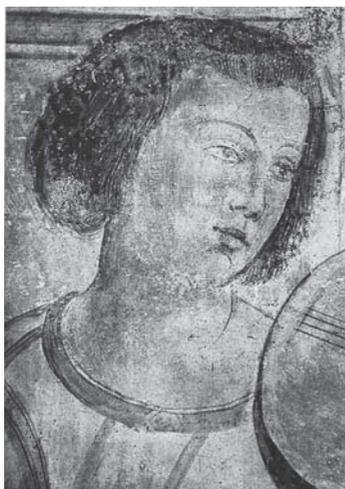
Fig. 6 – Firenze, Santa Croce, Cappella Peruzzi, *Convito di Erode: un suonatore*, con ridipinture di Antonio Marini.

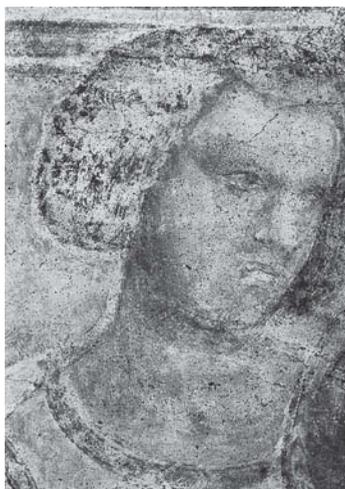
Fig. 7 – Firenze, Santa Croce, Cappella Peruzzi, *Convito di Erode: un suonatore*, dopo l'eliminazione delle ridipinture da parte di Leonardo Tintori.

Una valutazione oggettiva del lavoro di Tintori deve ancor oggi esprimere un sincero apprezzamento per l'equilibrio da lui raggiunto nell'eliminare le ridipinture dell'Ottocento, e rimuovere per quanto possibile i residui di interventi precedenti. Tintori non intervenne egli stesso con ridipinture, una tentazione che avrebbe certamente potuto presentarsi; secondo la Borsook si limitò a qualche leggerissima velatura ad acquerello, soprattutto sui bianchi. In effetti, l'aspetto generale della decorazione è oggi assai diminuito; come si suol dire, si tratta di una larva di quel che i dipinti erano all'origine. L'aspetto generale risulta però molto autentico, tanto che si è posti nelle condizioni utili per interpretare il poco che rimane, e da nessuna parte si riceve un'impressione sgradevole di contraffazione. Gli affreschi, per dirla con Leopoldo Cicognara (1825) relativamente ai restauri romani di Vincenzo Camuccini ai primi dell'Ottocento, hanno riacquisito la loro "sparuta, ma non contraffatta esistenza"⁴³. Se risulta oggi impossibile valutare pienamente le qualità della decorazione giottesca per quanto riguarda il modellato delle figure e la finitezza dei dettagli, si riesce però a cogliere il grandioso senso dello spazio che Giotto ha infuso alle scene dipinte nella cappella. A mio parere personale, è proprio nella decorazione Peruzzi che l'artista aveva toccato il culmine della propria attività, avendo raggiunto una concezione dello spazio assolutamente personale e straordinariamente complessa.

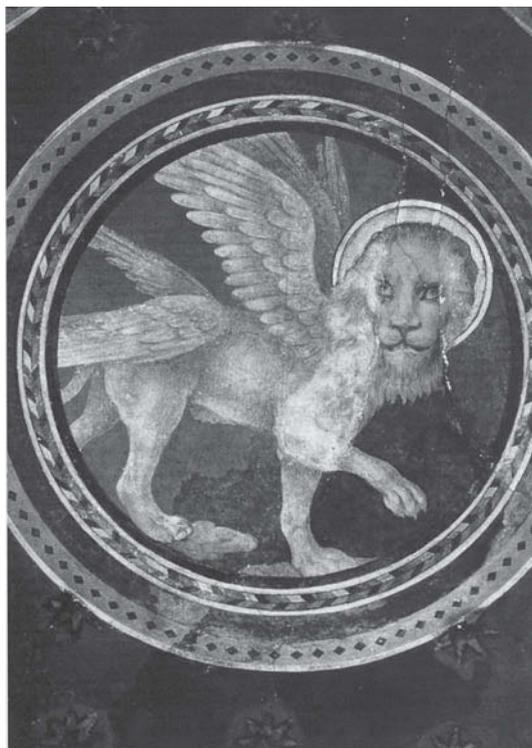
Fig. 8 – Firenze, Santa Croce, Cappella Peruzzi, volta, il simbolo dell'evangelista Marco, con le ridipinture di Antonio Marini.

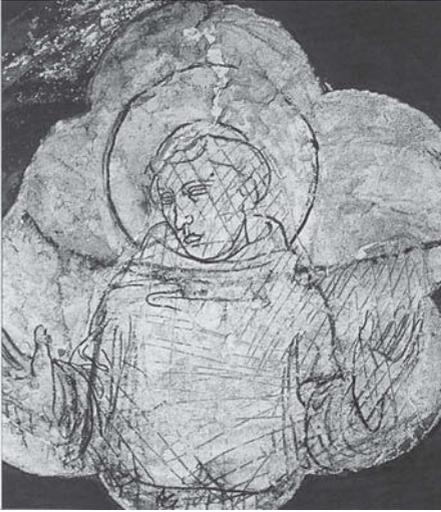
Fig. 10 – Firenze, Santa Croce, Gaetano Bianchi, sinopia per una figura di San Francesco nella volta della Cappella Bardi.

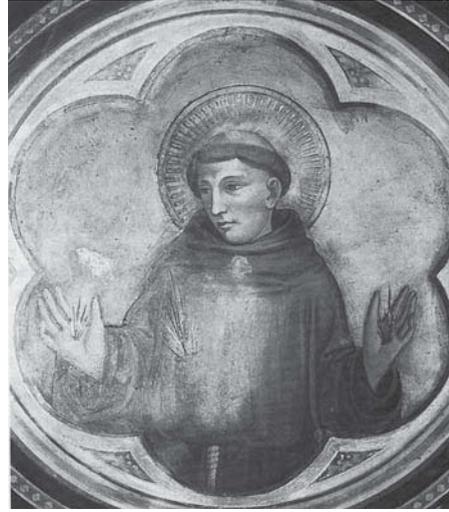
Fig. 11 – Firenze, Santa Croce, Gaetano Bianchi, *San Francesco*, affresco staccato dalla volta della Cappella Bardi.

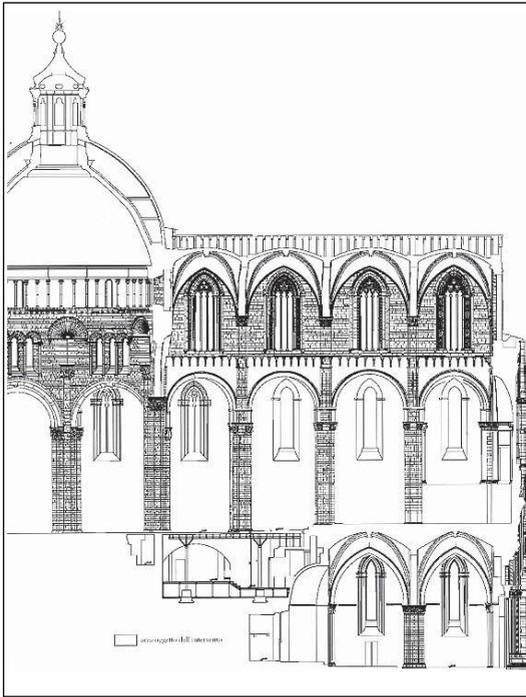
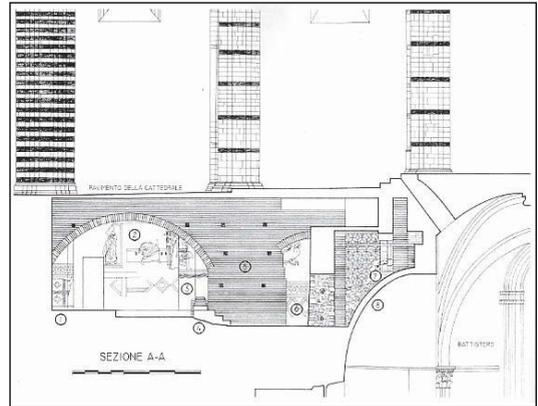
Fig. 2 – Section through the side of the Cathedral.

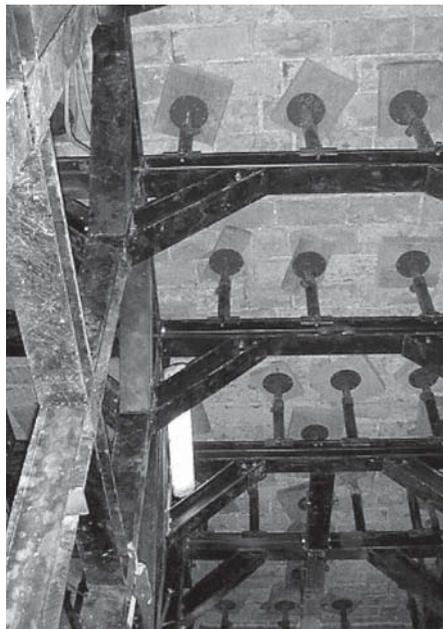
Fig. 5 – Siena, Cathedral. Newly discovered spaces, showing the struts supporting the pavement of the Cathedral.

One must add that a better understanding of the Cathedral's various building phases is made easier thanks to recent historical and scientific studies conducted by a working team set by the Kunsthistorisches Institut in Florence, belonging to the Max-Planck Gesellschaft and directed by Max Seidel, one of the best connoisseurs of Sieneese civilisation and culture. This research was done within an imposing program entitled *Die Kirchen von Siena*; some results have already been published. Also, concerning the present issue, the newly found room, a nice volume entitled *Below the Cathedral of Siena - Archaeological, Architectural and Figurative discoveries* appeared in 2003. Some parts prove exhaustive, especially thanks to the essays of Roberto Guerrini on the complex series of problems offered by the discovery, and of Max Seidel on the architectural specificities. Very useful also proves another text, by Arch. Tarcisio Bratto, about all technical operations concerning the very difficult structural conditions for building the ceiling and the floor.

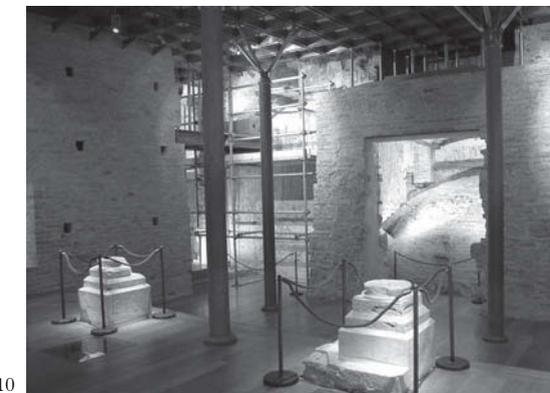
Fig. 10 – Siena, Cathedral. Newly discovered spaces with the vault of the Baptistry.

It remains therefore almost crushed between the Cathedral's floor and the vaults of the Baptistery. The newly discovered space was progressively emptied; a particularly delicate and hazardous job, considering that one finds himself immediately below the floor of the Cathedral, so that it was mandatory to support the ceiling of the new rooms as one proceeded with removing the fillings. With amazement and delight, it was discovered that the walls bore an impressive mural decoration, at some places comparatively well preserved or at least very readable, which proved immediately quite ancient. A historical and artistic examination easily showed from the start that this decoration belonged to a moment immediately preceding, or parallel to, the beginnings of Duccio's activity, so that its chronology must be circumscribed at around 1270-1280, possibly closer to the first than to the second date. This corresponded to a stylistic phase in between late Romanesque and Early Gothic, matching the moment when the Cathedral received the great additions we have mentioned: Nicola Pisano's pulpit, the cupola (crowned in 1263), just a bit later the stately stained glass round window by Duccio. Following the critical reconstructions of the masters of the generation prior to Duccio, the possible authors of the mural paintings could be tentatively identified with the better known Guido da Siena and the lesser Sieneese painters we have mentioned, Dietisalvi di Speme, Guido di Graziano, Rinaldo da Siena. This discovery proved immediately to offer extraordinarily important and precious elements for understanding the background whence Duccio, the greatest Sieneese painter between Due- and Trecento, had originated, because it integrated with a rich harvest of information our otherwise poor knowledge of the Sieneese painting of that time. It does sometimes happen that unexpected discoveries are made, when unknown mural decorations are freed from later white-washing; but this event proved absolutely uncommon because of its dimensions and meaning. If we consider according to a rough principle of square meters, it is as if the surviving Sieneese painting of the pre-ducesque generations had sud-

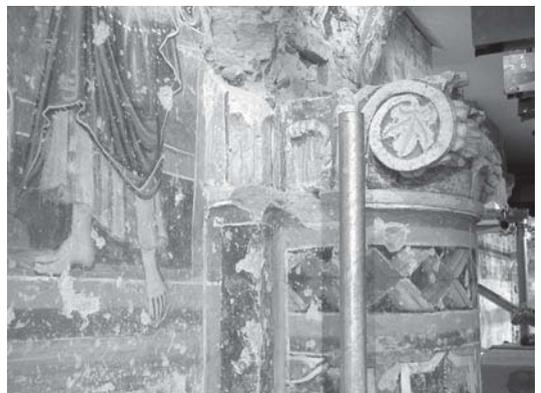
Fig. 11 – Siena, Cathedral. Original polychromy of the capitals. (TAV. XI)

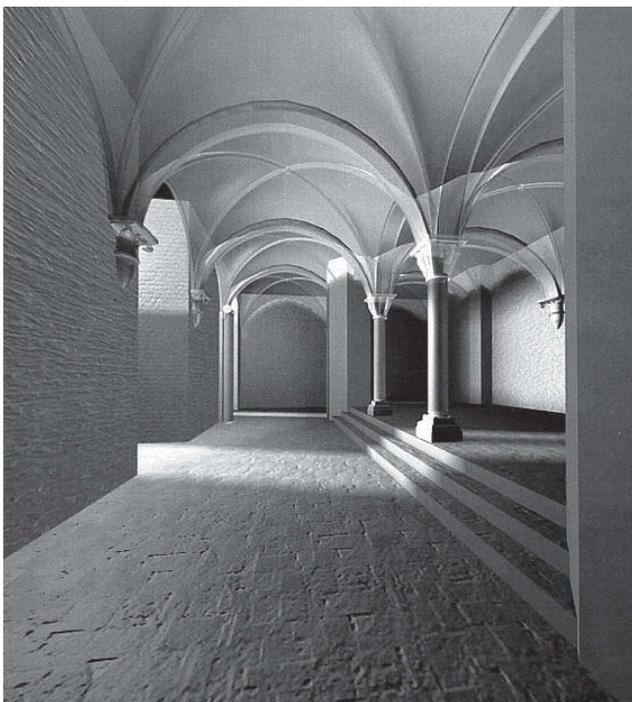
Fig. 12 – Siena, Cathedral.
Hypothetical
reconstruction of the
newly discovered spaces.

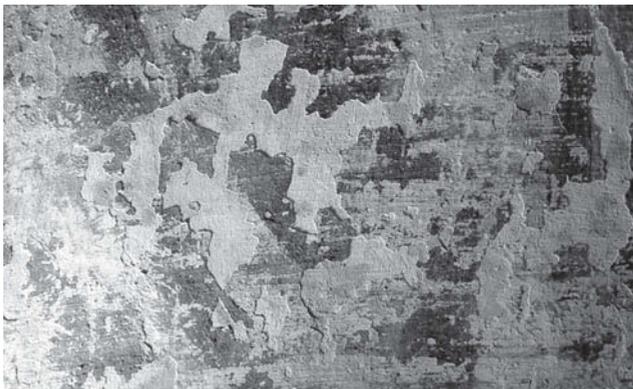
Fig. 2 – Scialbi di supporto per la pittura, stesi sull'intonaco.

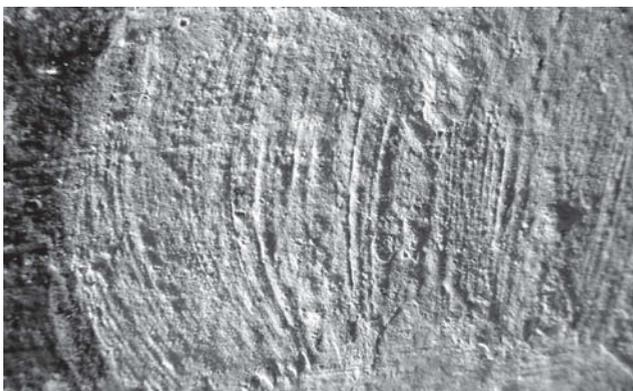
Fig. 3 – Spessore delle pennellate nei frutti del festone.

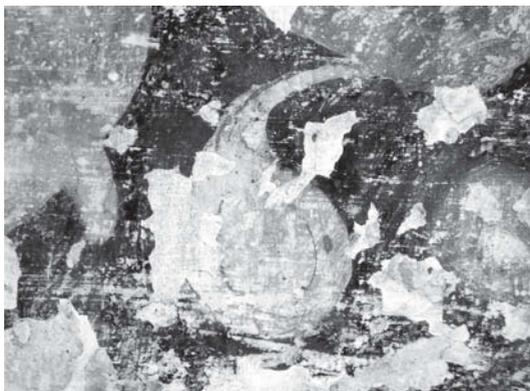
Fig. 4 – Abrasioni e cadute della pellicola pittorica. Si può notare il disegno tracciato a secco sul supporto.

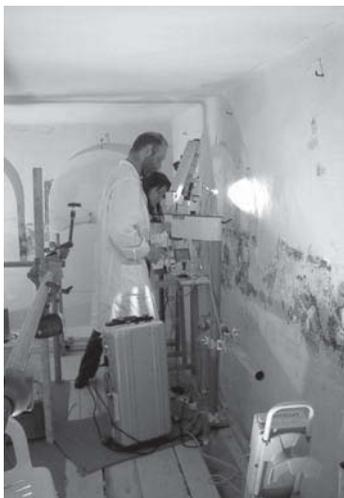
7

Come ultimo tentativo abbiamo saggiato le possibilità di riuscita della macchina laser con sorgente ad Erblio¹⁷ (Fig. 7); in seguito abbiamo anche provato

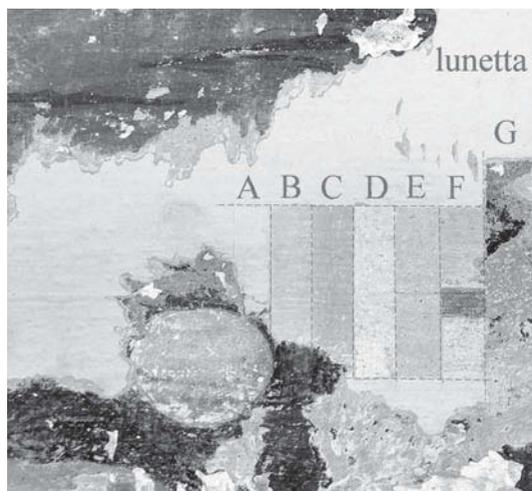
Fig. 8 – Saggio stratigrafico degli scialbi sul festone della lunetta n. 10.

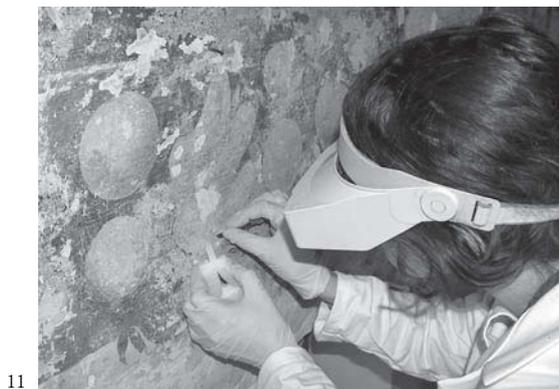
Fig. 11 – Raffreddamento della superficie di scialbo da rimuovere tramite contatto di ghiaccio secco in barrette.

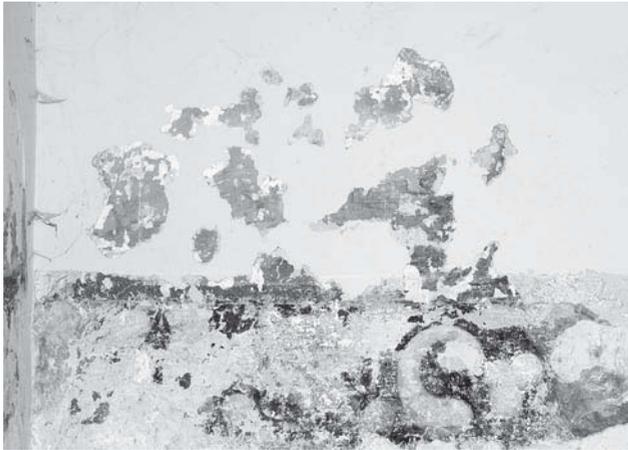
Fig. 14 – Lunetta n. 7:
prima dell'intervento di
descialbo.
(TAV. XVII)

La fragilità del colore, dovuta alla tecnica pittorica con cui è stata eseguita l'opera, ha imposto una certa attenzione e cautela nella fase di rimozione per non asportare parte della materia originale: è stato quindi necessario procedere per gradi. Innanzitutto, sono stati asportati gli scialbi più superficiali, cercando di facilitare la loro rimozione inumidendo preventivamente con una miscela di solventi sufficientemente volatili (alcol etilico e isopropilico) per poi procedere con mezzi meccanici (bisturi). Man mano che ci si avvicinava allo strato di scialbo direttamente a contatto col colore, è stato necessario rinunciare ai solventi e procedere esclusivamente a secco per non inumidire troppo il colore originale.

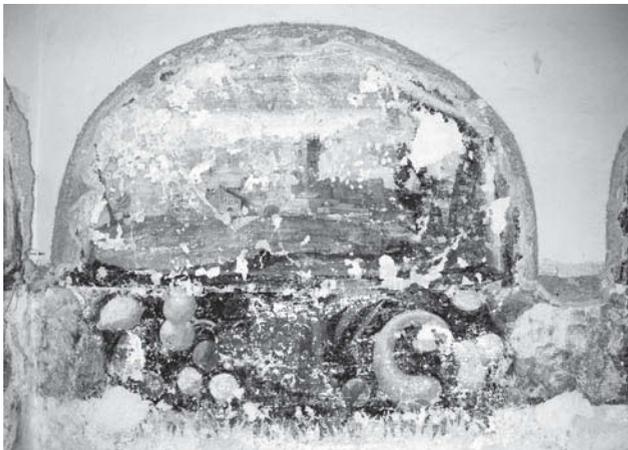
Fig. 15 – Lunetta n. 7:
dopo l'intervento di
pulitura.
(TAV. XVIII)

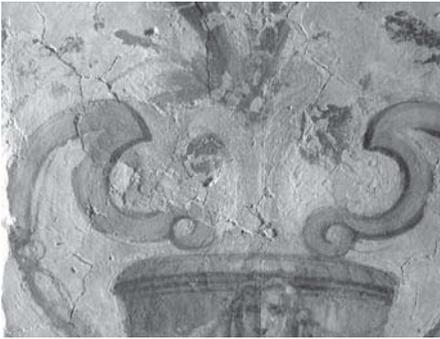
Fig. 4 – Attraverso la luce radente è possibile apprezzare la qualità materica dei dipinti del Salvestrini, ma al tempo stesso si può osservare quanto le vicende conservative abbiano inciso sulla loro integrità.

Questi dipinti sono eseguiti con una tecnica piuttosto ricca e complessa. Le prime stesure pittoriche sono state applicate in affresco e successivamente sono stati finiti a secco impiegando una tempera di cui non è stato possibile caratterizzare con certezza il legante (Fig. 4).

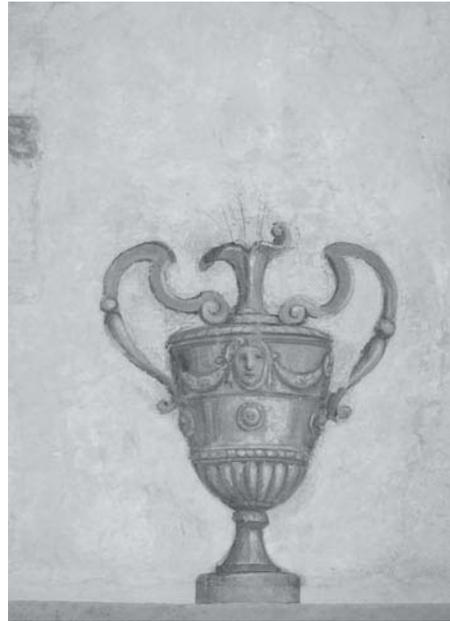
Fig. 5 – La diversa tecnica esecutiva utilizzata dal pittore per eseguire i fiori contenuti nel vaso ha determinato una forte eterogeneità dello stato di conservazione.

far supporre che il Salvestrini avesse completato a secco queste parti. Non è possibile sapere esattamente cosa vi avesse dipinto, se avesse lasciato queste zone soltanto con una leggera controfondatura piatta dal colore neutro, oppure se vi avesse dipinto qualcos'altro di cui oggi si è persa completamente traccia (Fig. 5).

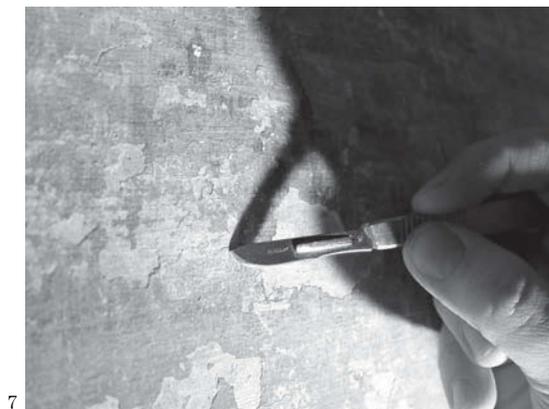
Fig. 7 – I numerosi strati di scialbo presenti sui dipinti del Salvestrini, sono stati rimossi attraverso un lento e meticoloso intervento eseguito attraverso l'utilizzo del bisturi e con l'ausilio di impacchi che hanno ammorbidito la tenacità dell'imbiancatura.

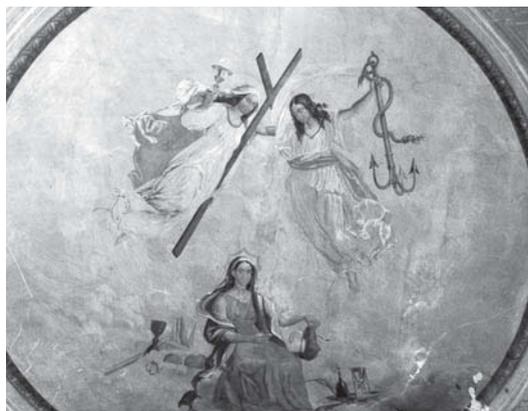
Fig. 11 – Ferdinando Francolini, particolare della decorazione della volta rappresentante *La Fede e la Speranza*, eseguita a tempera su una scialbatura a calce che occultava le pitture del Salvestrini.

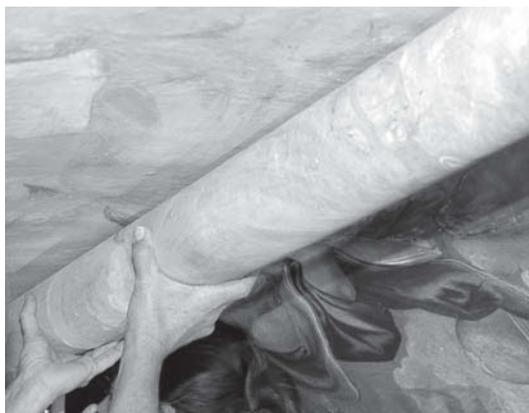
Fig. 13 – Particolare della fase di strappo della pittura ottocentesca mentre viene arrotolata su un rullo onde evitare modificazioni della superficie. (TAV. XX)

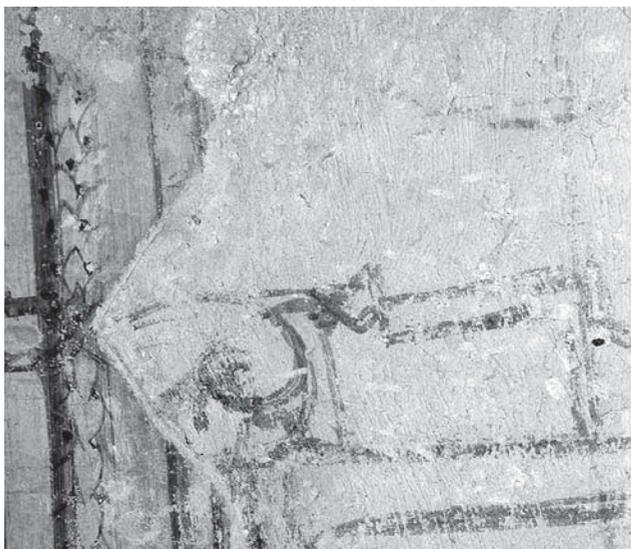
Fig. 14 – Un piccolo saggio nella zona circostante l'affresco ha evidenziato il taglio “a scarpa” dell’intonaco originale e il proseguimento del disegno preparatorio sull’arriccio. Ciò ha confermato l’ipotesi che la decorazione fosse stata progettata originariamente secondo una composizione a croce, che per qualche motivo non fu portata a termine.

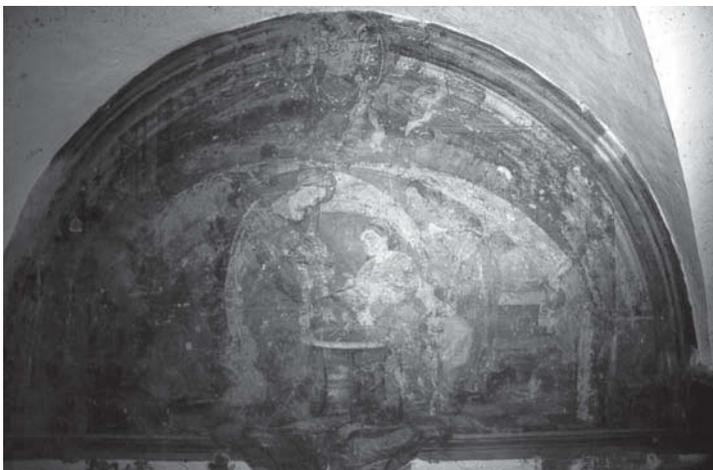
Fig. 1 – La perdita parziale del colore della tempera del Lilli mette in evidenza la pittura in affresco sottostante.

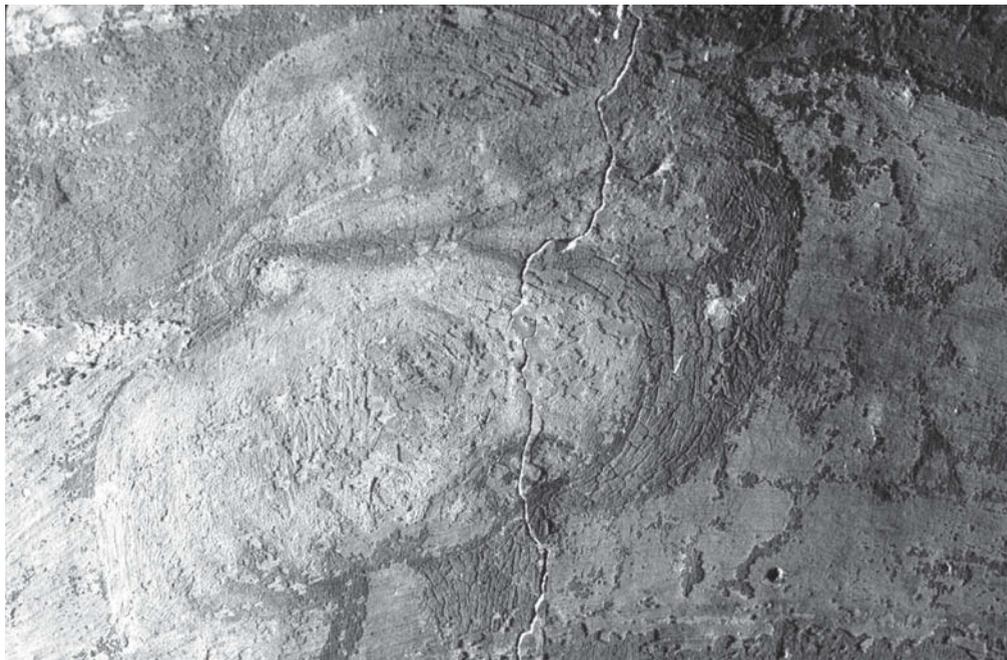
Fig. 2 – Particolare in discreto stato di conservazione della pittura del Lilli visto a luce radente.

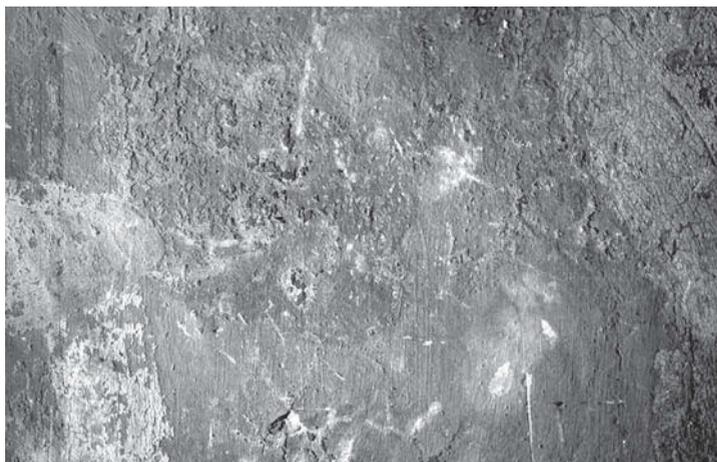
Fig. 3 – La foto evidenzia lo stato frammentario della pittura a tempera.

Al momento del restauro la tempera ad olio del Lilli si trovava frammentaria e in pessime condizioni conservative, con esfoliazioni e distacchi del colore, mentre l'affresco sottostante, per quel che era possibile vedere attraverso la caduta della tempera, sembrava ancora integro e leggibile. Bisognava quindi analizzare la situazione e valutare il da farsi: o consolidare la tempera del Lilli, occultando per sempre l'affresco sottostante, o demolire la pittura a tempera ormai fortemente degradata. La Soprintendenza aveva dato l'autorizzazione a recuperare la pittura più antica: nel frattempo, infatti, era stato possibile constatare che l'affresco non si limitava alla lunetta, ma comprendeva tutta la parete e che, seppur martellinato, si presentava per una grossa percentuale integro, con figure di squisita bellezza e ben conservate. Tuttavia non ci decidevamo a distruggere l'opera del Lilli. Nonostante le difficoltà e dopo molti tentativi siamo infine riusciti a separare le due scene recuperandole entrambe.

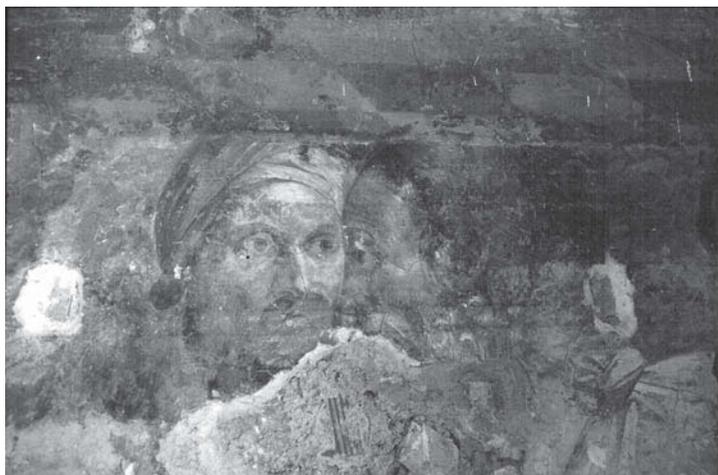
Fig. 4 – Attraverso la demolizione dell'intonaco posto al disotto della lunetta è stato possibile constatare che la pittura ad affresco si estendeva su tutta la parete e, seppur martellinata, si presentava per una grossa percentuale integra. (TAV. XXII)

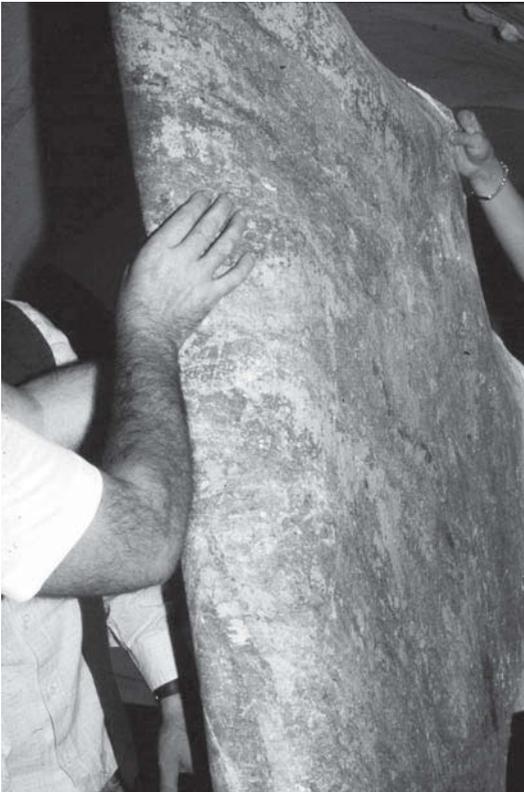
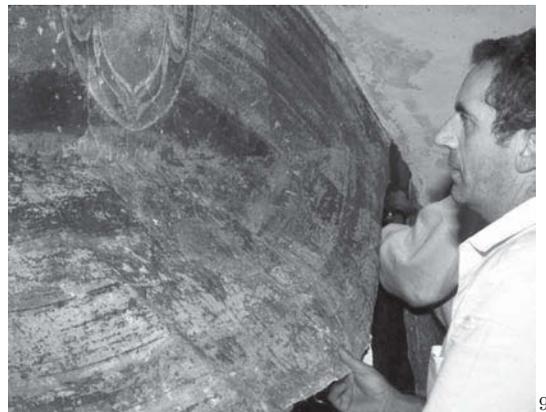
Fig. 9 a, b, c, d – Vari momenti dello strappo della tempera. La pittura del Lilli viene rimossa senza compromettere la pittura in affresco sottostante.
(TAV. XXIII)

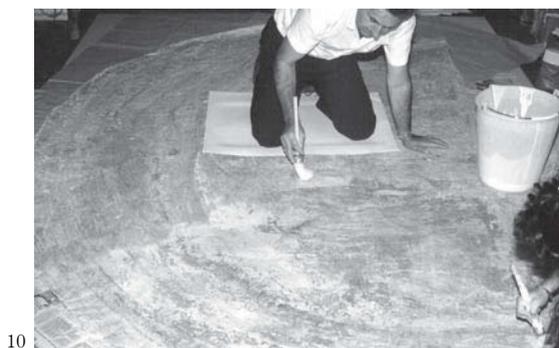
Fig. 10 – Applicazione con caseinato di calcio delle tele di supporto a tergo della tempera strappata.

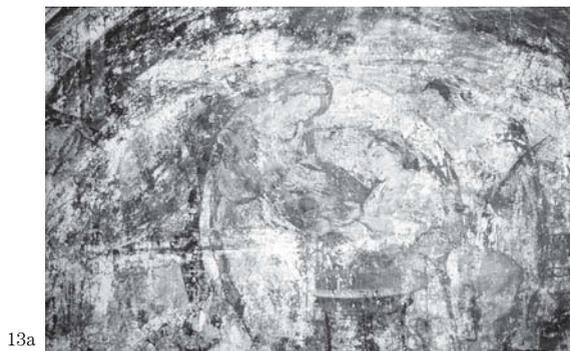
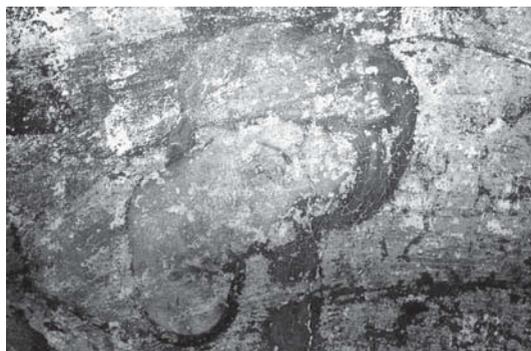
Fig. 13 a, b – Visione d'insieme e particolare di come si presentava la tempera dopo lo strappo.

velocemente mentre l'intonaco pittorico dell'affresco restava umido a lungo, furono applicate le tele con colla forte. Il giorno successivo, senza attendere che la colla seccasse completamente, fu praticata con successo la separazione delle due pitture. Sfruttando la diversa capacità di asciugatura dei due strati pittorici, era stato possibile consentire alla colla di far presa sui frammenti della tempera, ma non sulle parti in affresco dove, a causa della maggiore umidità, la colla rimaneva allo stato di gelatina. Allo stesso tempo, nell'interfaccia con la pittura in affresco, il carbonato di ammonio dell'impacco era riuscito ad ammorbidire il legante della tempera, facilitandone la separazione dall'affresco sottostante pur senza una decisa presa da parte del collante di strappo sulla materia grassa.

L'operazione è stata quindi ripetuta su una porzione di superficie più grande, confermando la validità della prova preliminare. A tergo del frammento recuperato furono applicate le tele con caseinato di calcio e, dopo la rimozione delle tele utilizzate per lo strappo, fu possibile osservare che la tempera grassa non aveva subito alterazioni materiche o ottiche. Di fronte a questo risultato, l'intervento fu eseguito anche sul resto della superficie. L'impacco di carbonato di ammonio supportato da polpa di cellulosa fu applicato sull'intera lunetta con un tempo di contatto di circa 2 ore dalla fine della stesura. Il giorno successivo furono applicate le tele di calicot e di canapa con colla forte e dopo circa ventiquattro ore fu praticato lo strappo. A tergo della tempera strappata applicammo una stesura di caseinato di calcio, a cui era stata aggiunta una percentuale del 10% di resina

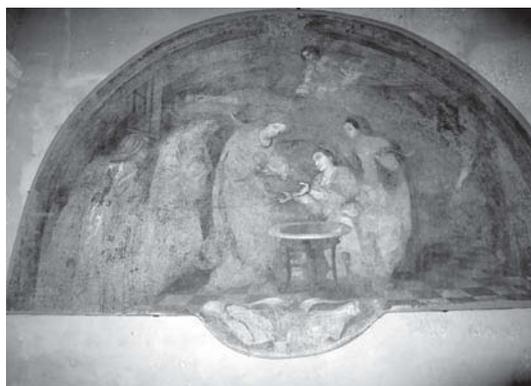
Fig. 14 – La pittura a tempera del Lilli dopo lo strappo e il ritocco pittorico. (TAV. XXIV)

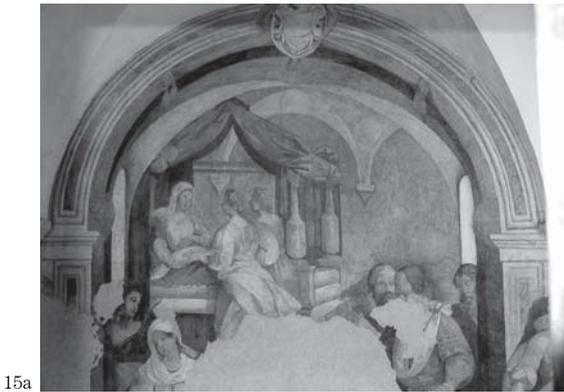
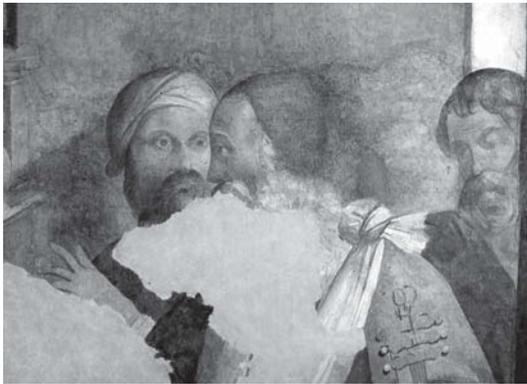
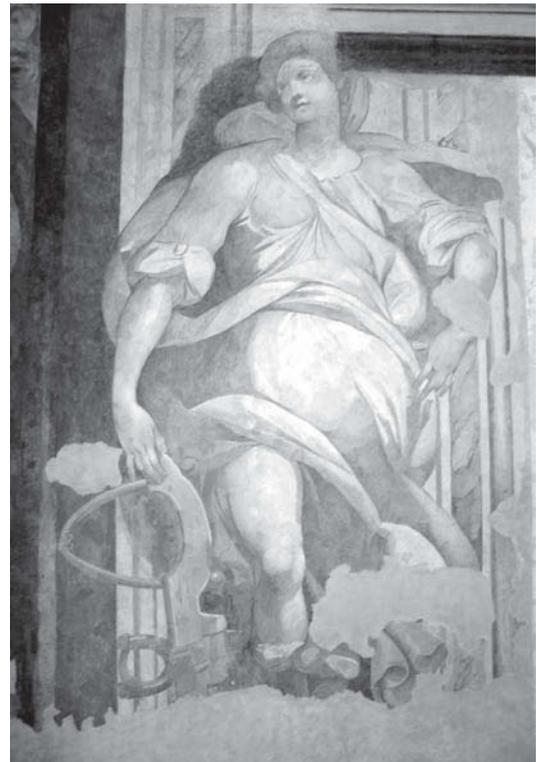
Fig. 15 a, b, c, d – Visione d'insieme e particolari dell'affresco attribuito a Sebastiano Ghezzi al termine del restauro.

vinilica con lo scopo di fissare e consolidare il colore da tergo, e una tela di canapa come supporto provvisorio. L'intelaggio sul davanti del dipinto fu eliminato con impacchi di acqua supportata da polpa di cellulosa al fine di rigonfiare la colla e, successivamente, con acqua calda e spugne naturali. La pittura oramai recuperata fu fatta aderire su un supporto rigido in vetro resina con l'utilizzo del sottovuoto usando come adesivo resina acrilica caricata con carbonato di calcio.

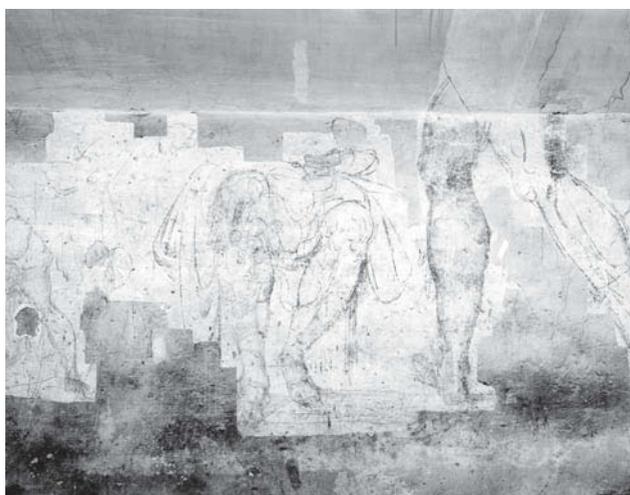
Fig. 1 – Firenze, Chiesa di San Lorenzo, scantinato adiacente la Sagrestia Nuova, Michelangelo: *disegni murali*. Particolare di una parete durante la descialbatura.

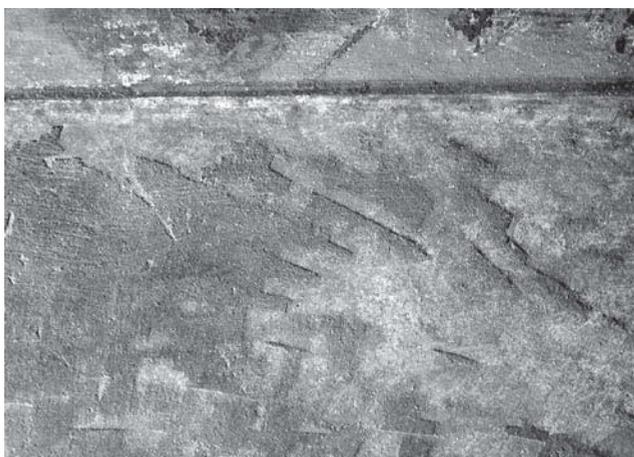
Fig. 5 – Firenze, Chiesa di Santa Croce, Cappella Peruzzi, Giotto: *Storie di S. Giovanni Evangelista e S. Giovanni Battista*. Particolare a luce radente in cui sono evidenti le scalfiture prodotte dalle spatole adoperate dal Marini per la rimozione dello scialbo. (TAV. XXVI)

Certo molte volte, soprattutto negli interventi di riscopritura ottocenteschi, rimangono visibili sulla pittura, come ferite, i segni lasciati dagli strumenti utilizzati per l'asportazione dello scialbo – spatole, martelli (Figg. 4-5) – e questo può sicuramente far pensare che si sia trattato di interventi frettolosi e poco curati. Molte altre volte però il danno, che pure c'è stato, non lascia indizi così precisi: penso, soprattutto, a quante campiture di colore originale siano andate perdute rimanendo attaccate allo scialbo che veniva rimosso.

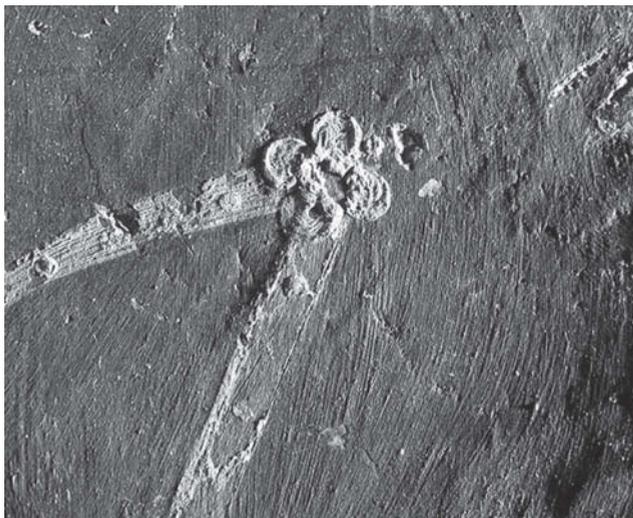
Fig. 7 – Firenze, Chiesa di San Marco, Antonio Veneziano: *Scena con figure di Santi e soldati inginocchiati*.

Il particolare a luce radente evidenzia lo spessore di alcune stesure cromatiche ottenute con colori a base di bianco di calce. La corposità della materia cromatica è una caratteristica tecnica particolarmente comune nella pittura murale dei secoli XVI-XVII.

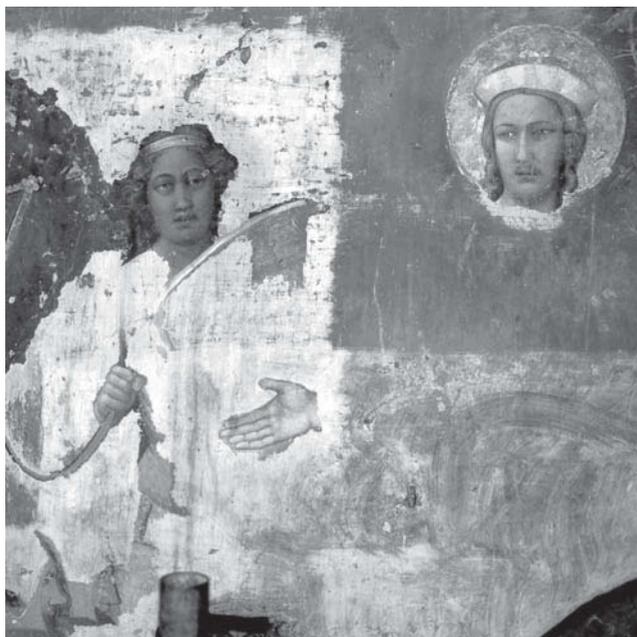
Fig. 8 – Firenze, Chiesa di San Marco, Antonio Veneziano: *Scena con figure di Santi e soldati inginocchiati*. Parte della pittura con le prime aree riscoperte. (TAV. XXVIII)
