IL COLORE NEGATO E IL COLORE RITROVATO

**Storie e procedimenti
di occultamento e descialbo
delle pitture murali**

OPIFICIO DELLE
PIETRE DURE

a cura di
Cristina Danti e Alberto Felici

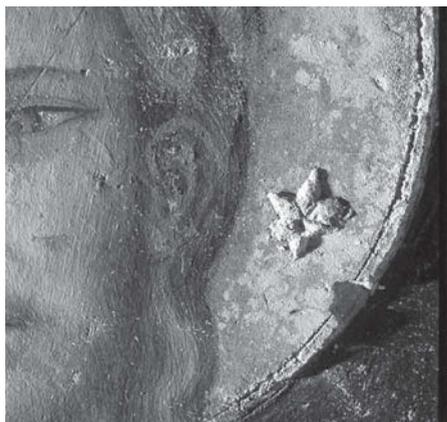
Fig. 9 – Firenze, Chiesa di San Marco, Antonio Veneziano: *Scena con figure di Santi e soldati inginocchiati*. Foto a luce radente con in evidenza il rilievo a gesso e colla sopra l'aureola della figura di un Santo.

pellicola pittorica della pittura da riscoprire, risulta essere spessa e costituita da più strati sovrapposti; in questa situazione le vibrazioni prodotte dall'intervento possono indebolire anche la coesione dei vari strati della materia pittorica provocandone la caduta (Fig. 9). Naturalmente, anche la presenza di fenomeni di degrado che abbiano portato a sollevamenti della pellicola pittorica e/o degli intonaci sconsigliano il ricorso all'azione con la martellina. È generalmente da evitarne l'uso per la rimozione dello scialbo da una pittura eseguita a secco; ma la varietà di tecniche e materiali che venivano adoperati per l'esecuzione a secco di una pittura murale impedisce indicazioni di metodo univoche. Saranno quindi le caratteristiche specifiche che ogni singolo caso presenta a far preferire un tipo d'intervento all'altro¹⁷.

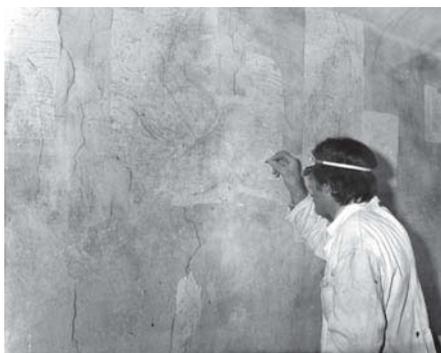
Fig. 11 – Firenze, Chiesa di San Lorenzo, scantinato adiacente la Sagrestia Nuova, Michelangelo: *disegni murali*. L'ausilio di lenti o di altri strumenti ottici d'ingrandimento favorisce un più efficace controllo sull'azione meccanica esercitata col bisturi.

Il bisturi, evoluzione moderna del *raschiatoio*¹⁸, strumento principe della tradizione ottocentesca, consente in genere un maggior controllo dell'intervento e risulta particolarmente efficace quando lo strato di scialbo non sia particolarmente coeso.

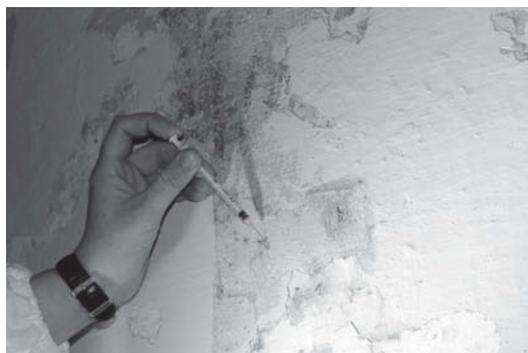
Fig. 12 – Scandiano, Rocca, Niccolò Dell'Abate: *Lunette con scene di paesaggio e ghirlande di fiori e frutta*. Dove risulti necessario, e di possibile attuazione, un intervento di preconsolidamento può ridurre i rischi di perdite di pittura durante la descialbatura.

Distacchi e separazioni degli strati d'intonaco, polverulenza, decoesione e sollevamento della pellicola pittorica, sono le principali manifestazioni di degrado su cui si dovrà tentare d'intervenire preventivamente²¹ (Fig. 12). La presenza dello scialbo sopra la pittura, oltre ad occultare spesso le manifestazioni di degrado, molte volte rende questi interventi di difficile attuazione e quasi sempre impedisce il controllo sulla loro reale efficacia.

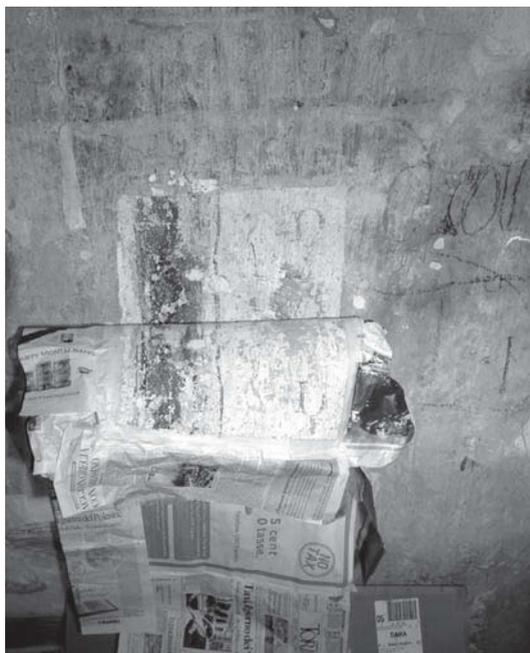
Fig. 13 – Aosta, Castello di Quart, Anonimo sec. XII: *Pitture murali*. Particolare durante l'intervento di *strappo*; purtroppo l'intervento finisce per asportare, come si nota anche in questo caso, parte delle stesure della pittura da riscoprire.

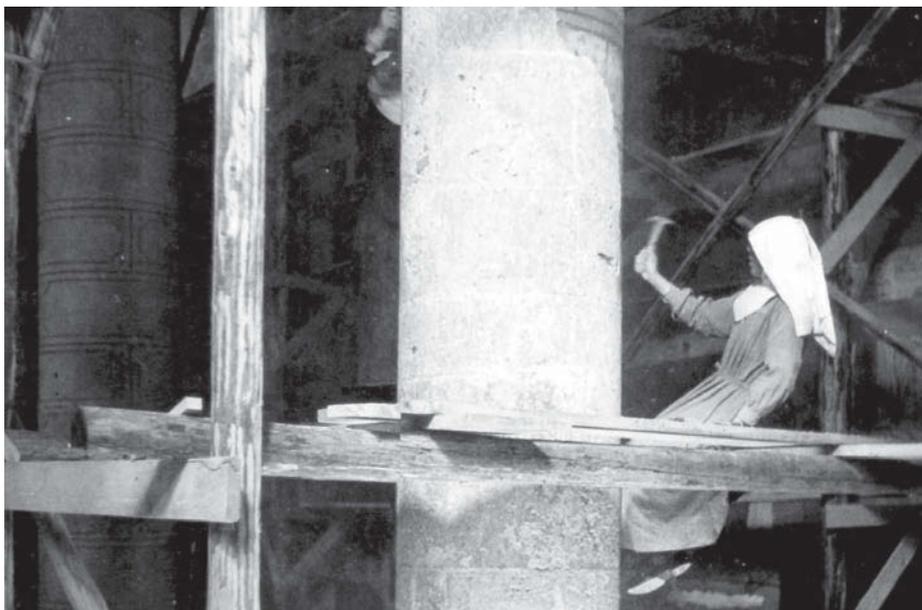
Fig. 6 – La foto illustra una suora del convento di San Giovanni a Münstair in Svizzera, suor Marcellina, intenta a scoprire le pitture murali di epoca medievale situate su un pilastro della chiesa del monastero. La foto risale ai primi anni Cinquanta del Novecento e dimostra come la consuetudine di non impiegare professionisti nelle operazioni di scopritura, quanto piuttosto personale istruito secondo le necessità, sia giunta fino ai nostri giorni, pubblicato in J. Goll, M. Exner, S. Hirsch, *Münstair: die mittelalterlichen Wandbilder in der Klosterkirch*, Monaco, Hirmer, 2007, p. 63.

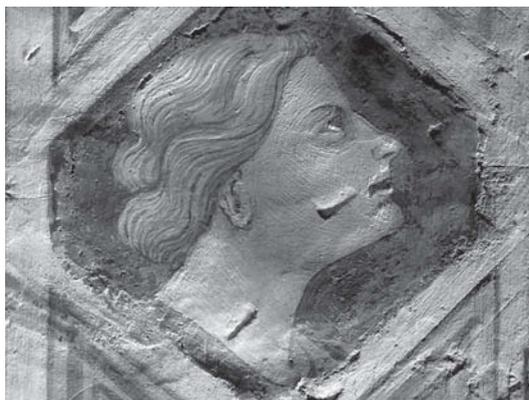
Fig. 7 – Firenze, Chiesa di Santa Croce, Cappella Castellani, parete destra, *Storie di San Nicola di Bari*, Agnolo Gaddi; appare evidente che per la scopritura di questi dipinti è stato impiegato un “maglietto” di forma quadrangolare. (TAV. XXIX)

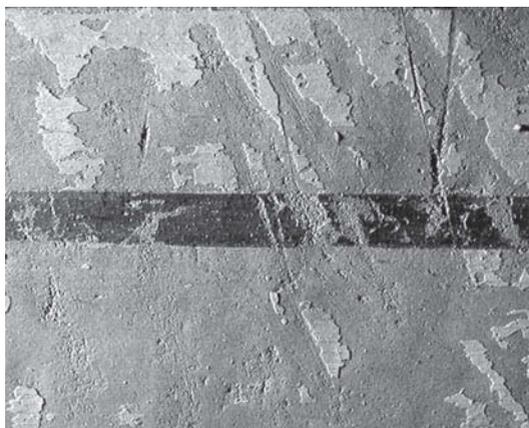
Fig. 9 – Firenze, Chiesa di Santa Croce, Cappella Bardi, parete destra, *Storie di San Francesco*, Giotto; sulla superficie pittorica dei dipinti sono stati rinvenuti soltanto piccoli danni imputabili alle operazioni di scopritura.

La scopritura di questi dipinti fu relativamente più semplice della Peruzzi e del Bargello probabilmente grazie al loro discreto stato di conservazione e alla loro tecnica esecutiva, il buon fresco, che consentirono un lavoro più regolare³¹; tanto è vero che sulla superficie pittorica non vi è traccia di nessun danno riferibile a queste operazioni. Sono presenti esclusivamente alcune consunzioni delle pennellate, dove queste sono particolarmente spesse e corpose, prodotte dallo sfregamento di un attrezzo metallico (Fig. 9). Una tipologia di danni ugualmente rin-

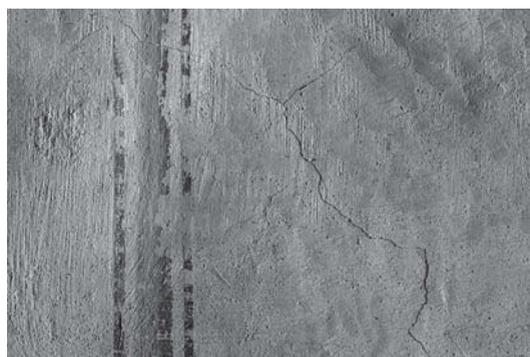
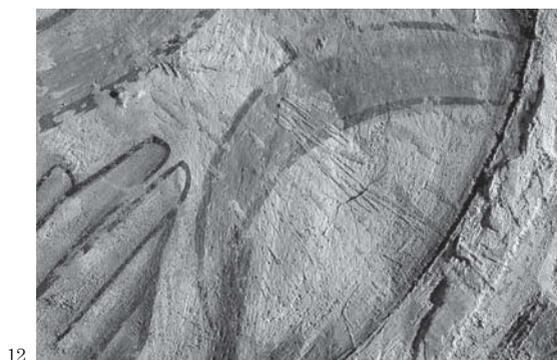
Figg. 10-11-12 – Firenze, Chiesa di Santa Croce, Cappella Maggiore, arco trionfale, *Storie della Vera Croce*, Agnolo Gaddi; i particolari mostrano come durante le operazioni di scopritura sia stato alternativamente impiegato il raschietto, il cui sfregamento ha prodotto la consunzione superficiale della pellicola pittorica, e lo scalpello con cui sono state prodotte piccole tacche che hanno scalfito l'intonachino. (TAV. XXX; TAV. XXXI)

Il termine “ferro” si riferisce sicuramente ad un attrezzo metallico quale potrebbe essere uno scalpello, un raschiatoio oppure una martellina. Purtroppo dai documenti non è possibile sapere con certezza a quale di questi strumenti si riferisse, mentre l'analisi dello stato conservativo dei dipinti ci ha fornito utili indi-

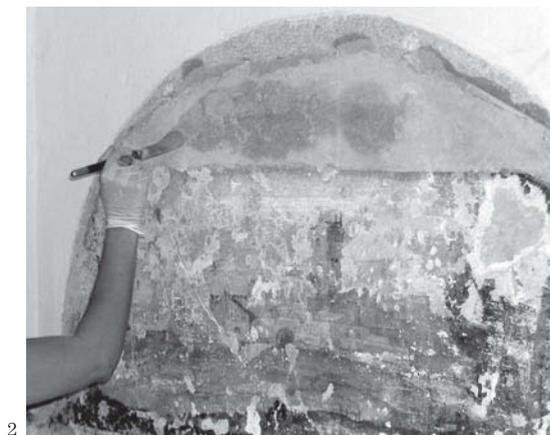
Fig. 2 – Rocca dei Boiardo, Scandiano, Sala del Paradiso. Restauro delle pitture murali di Niccolò dell'Abate. Applicazione a pennello di resine a scambio ionico. (Archivio fotografico Faberrestauro)

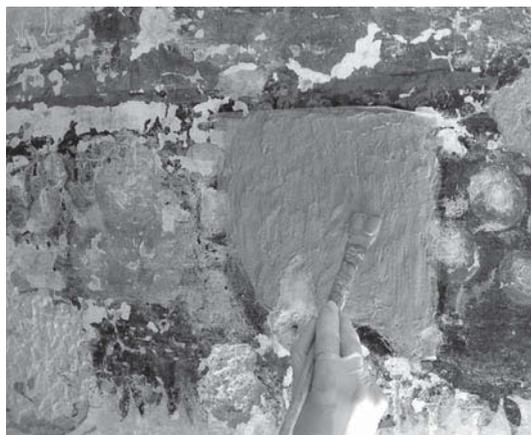
Fig. 3 – Rocca dei Boiardo, Scandiano, Sala del Paradiso. Restauro delle pitture murali di Niccolò dell'Abate. Applicazione a pennello di resine a scambio ionico su carta giapponese, in spessore. (Archivio fotografico Faberrestauro)

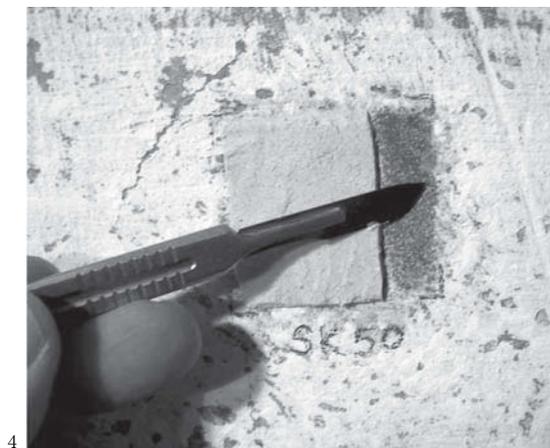
Fig. 4 – Applicazione a spatola di resine cationiche SK50 e successiva rimozione a bisturi dello strato di scialbo indebolito. (TAV. XXXII)

Le resine cationiche¹² sono quelle specificatamente impiegate per le operazioni di rimozione dello scialbo di calce e delle incrostazioni calcaree. Esse sono costituite da Stirene Divinilbenzene (DVB), copolimero caratterizzato da un pH 3 ÷ 5,5. La caratteristica principale delle resine cationiche è di attaccare la calce per

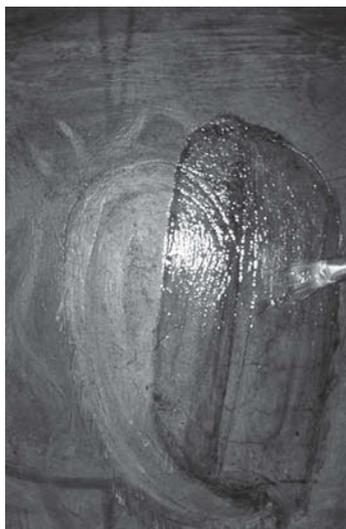
Fig. 8 – Bologna, Palazzo Fava, piano nobile, ciclo pittorico dei Carracci. Prove di pulitura: applicazione a pennello di *Solventgel*.

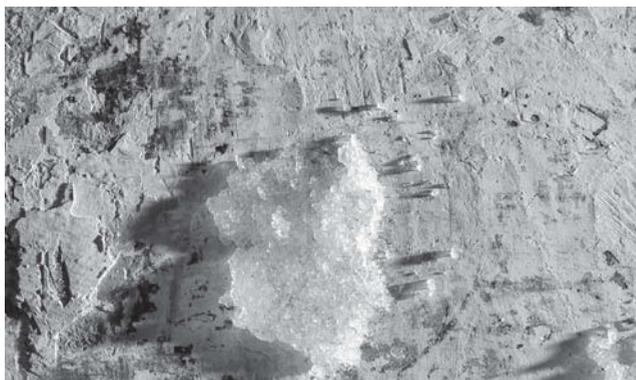
Fig. 9 – Applicazione di *Carbogel*.
(TAV. XXXIII)

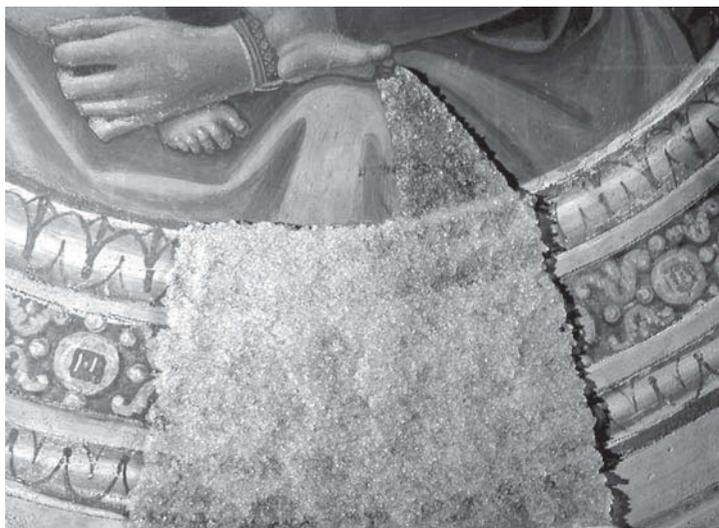
Fig. 10 – Firenze, Museo Nazionale del Bargello, Cappella della Maddalena, Ridolfo del Ghirlandaio, *Madonna col Bambino*. Applicazione di un impacco a base di *Carbogel* e soluzione di ammonio carbonato, per la pulitura della superficie pittorica. Foto durante il restauro. Archivio fotografico OPD Settore Pitture Murali e Stucchi.

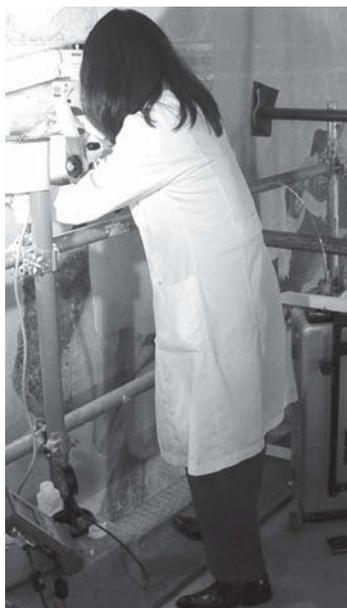
Fig. 11 – Museo Nazionale del Bargello, Firenze, Cappella della Maddalena, restauro delle pitture murali giottesche. Laser ad Erblio trasportabile, tipo: Laser Erblio: *Er YAG MonaLaser* Inc. USA. Energia d'impulso 10÷12 mj. Caratterizzato da un corpo di dimensioni ridotte.

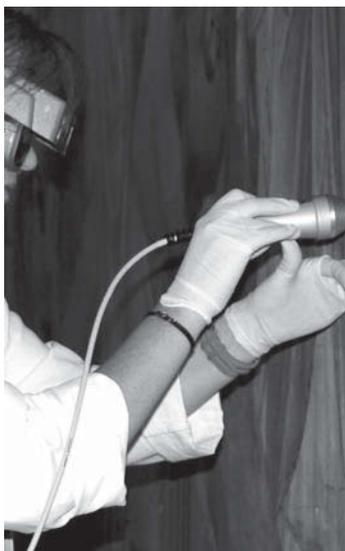
Fig. 13 – Firenze, Basilica di Santa Croce, pitture murali dell'abside, Agnolo Gaddi. Applicazione di *Nd:YAG laser* con lunghezze di impulso diverse e con diverse frequenze per la rimozione di una resina poliuretanica con proprietà ignifughe.

Tipi di Nd:YAG laser (Fig. 13-14):

- Laser Vario (LQS): produce una *spallazione* efficiente sugli strati di scialbo che, però, può essere aggressiva su strati fragili di colore decoeso;
- Laser Varietto - Nd:Yag λ 1064. Energia d'impulso: 150 mj; durata impulso: 70 ns (valori fissi); frequenza di ripetizione 10÷20 Hz; può produrre una spallazione degli strati di scialbo;
- Laser Eos 1000 - Nd:Yag λ 1064, (Short Free-running). Energia d'impulso 200÷400 mj; durata dell'impulso variabile tra 60÷120 μ s; frequenza di ripeti-

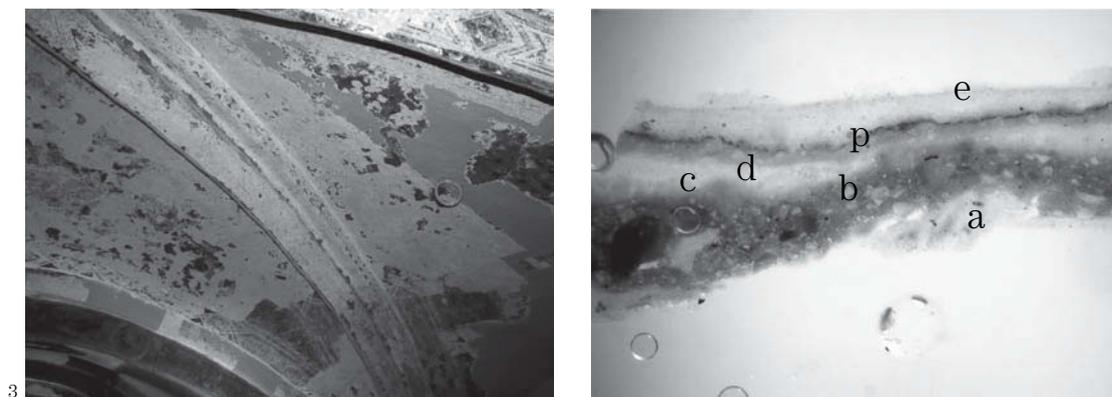
Fig. 3 – Cappella del Manto. Seconda campata, strati di scialbo sulle vele (sinistra), con esempio di situazione microstratigrafica (destra). Descrizione: a) relitti di intonaco a calce con aggregato sabbioso; b) strato pigmentato con giallo di Pb e Sn e terra verde, verosimilmente in legante organico; c) strato a calce; d) finitura pigmentata con ocre giallo-brunastre e giallo di Pb e Sn applicati a fresco sullo strato sottostante; e) relitti di due strati a calce (scialbature). Sulla superficie di queste e altre stesure pittoriche osservate era presente un deposito nerastro, verosimilmente costituito da sostanza organica (p).

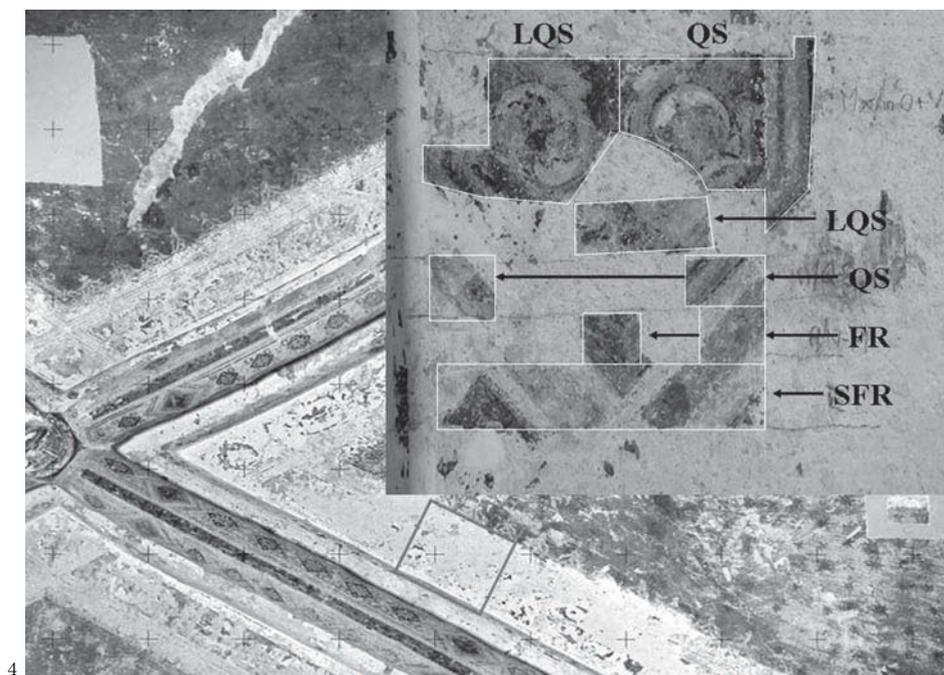
Fig. 4 – Seconda campata, quarta vela. Confronto tra puliture effettuate con diversi sistemi laser. Si mostra un dettaglio di fondo (sotto a sinistra) della superficie da trattare. È su tali zone che è stata sperimentata la pulitura laser, successivamente applicata lungo la fascia decorativa della volta adiacente ai costoloni. Sono state inizialmente effettuate alcune prove di pulitura comparata utilizzando diversi laser su superfici precedentemente inumidite e la rimozione meccanica a bisturi, unica alternativa praticabile. Come mostra anche la fig. 9, la pulitura laser è risultata nettamente più rispettosa delle fragili stesure pittoriche, a prescindere dal tipo di laser adottato, avendo utilizzato in tutti i casi fluenze di soglia per la rimozione degli scialbi. (TAV. XXXV)

TAV. XXXV – Seconda campata, quarta vela. Confronto tra puliture effettuate con diversi sistemi laser. Si mostra un dettaglio di fondo (sotto a sinistra) della superficie da trattare. È su tali zone che è stata sperimentata la pulitura laser, successivamente applicata lungo la fascia decorativa della volta adiacente ai costoloni. Sono state inizialmente effettuate alcune prove di pulitura comparata utilizzando diversi laser su superfici precedentemente inumidite e la rimozione meccanica a bisturi, unica alternativa praticabile. Come mostra anche la fig. 9, la pulitura laser è risultata nettamente più rispettosa delle fragili stesure pittoriche, a prescindere dal tipo di laser usato, avendo utilizzato in tutti i casi fluenze di soglia per la rimozione degli scialbi.

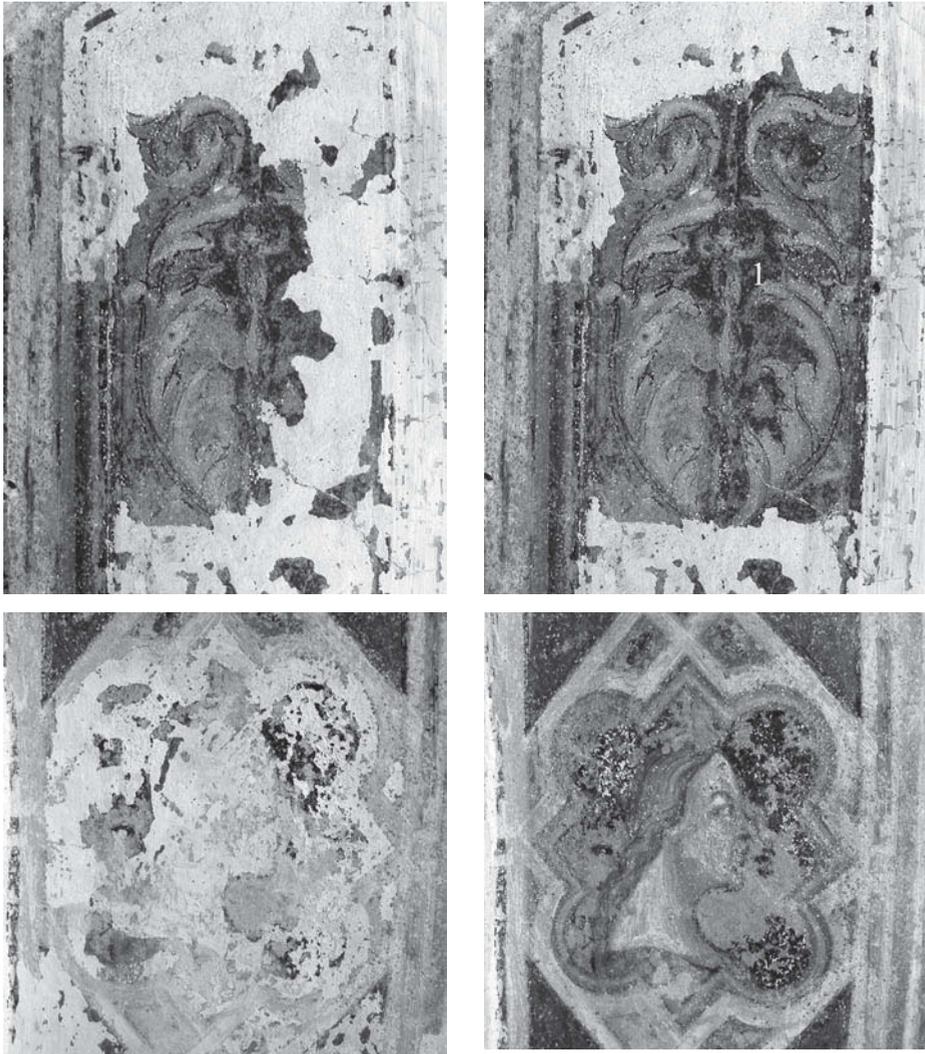
Fig. 5 – Decorazione a fianco dei costoloni. Esempi di pulitura laser e trattamento avanzato ottenuto nella seconda campata della Cappella del Manto.

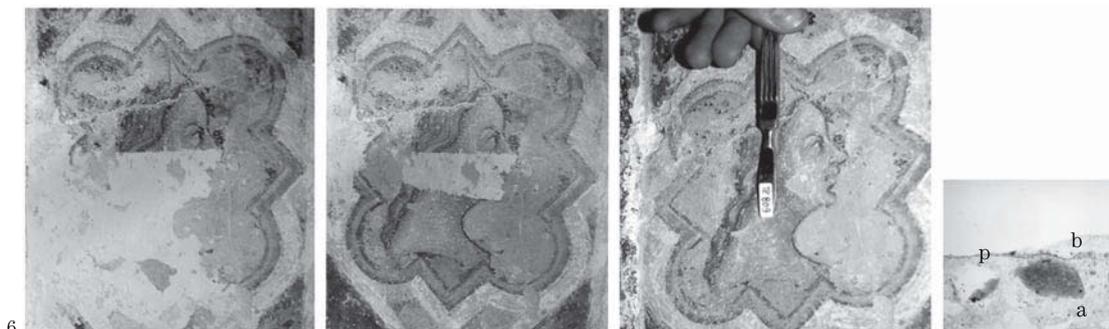
Fig. 6 – Esempi di avanzamento del trattamento di pulitura con laser SFR e sezione sottile di campione prelevato nel sito indicato nella figura 6c. La microstratigrafia della sezione sottile a luce riflessa mostra la presenza di a) intonaco a calce con aggregato sabbioso; b) residuo di uno strato a calce (scialbatura) avente uno spessore massimo di 60 μm . Sulla superficie dell'intonaco è presente un sottilissimo deposito di particellato atmosferico (p).

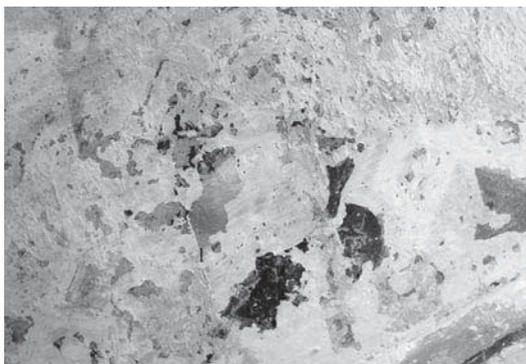
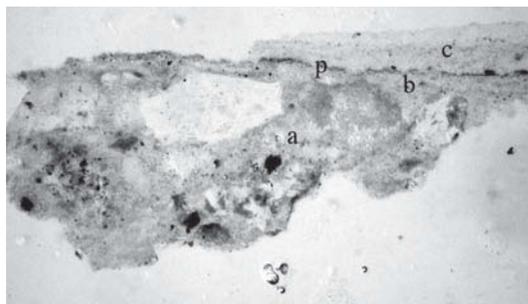
Fig. 7 – Il laser QLS ha indotto spallazione della stratificazione a seguito dell'irraggiamento con uno o più impulsi laser a fluenze anche molto basse. Il processo di spallazione è testimoniato dal distacco violento di frammenti della scialbatura con dimensioni dell'ordine del millimetro. I risultati variano di zona in zona, in dipendenza della policromia sottostante. A destra, sezione sottile a luce riflessa di campione prelevato nel sito 1 (indicato a sinistra). Descrizione: a) intonaco a calce con aggregato sabbioso; b) strato a calce applicato a fresco, spessore medio circa 30 µm e sottile strato pigmentato con ocre rosse applicato a fresco sullo strato sottostante; c) due strati di scialbo a calce; p) deposito di probabile natura organica. La sezione mostra la transizione di zona pulito non pulito corrispondente ad un trattamento con laser QLS.

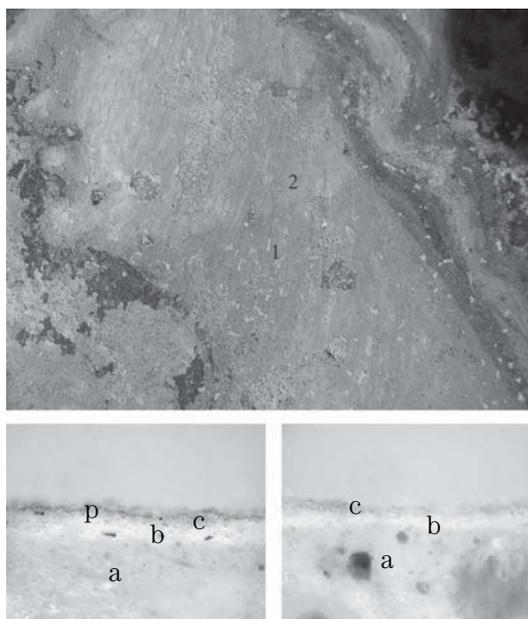
Fig. 8 – Si è scelto di eseguire un trattamento generalizzato con laser SFR, a fluenze di soglia per la rimozione degli scialbi, seguito da rifinitura a bassa fluenza con laser LQS, nei casi in cui il primo non permetteva un soddisfacente alleggerimento dello strato organico (p). In fase avanzata dell'intervento, su alcuni volti in cui predominano pigmenti ad ocre, si è proceduto utilizzando direttamente il laser LQS.

TAV. XXXVI – Si è scelto di eseguire un trattamento generalizzato con laser SFR, a fluenze di soglia per la rimozione degli scialbi, seguito da rifinitura a bassa fluenza con laser LQS, nei casi in cui il primo non permetteva un soddisfacente alleggerimento dello strato organico (p). In fase avanzata dell'intervento, su alcuni volti in cui predominano pigmenti ad ocre, si è proceduto utilizzando direttamente il laser LQS.

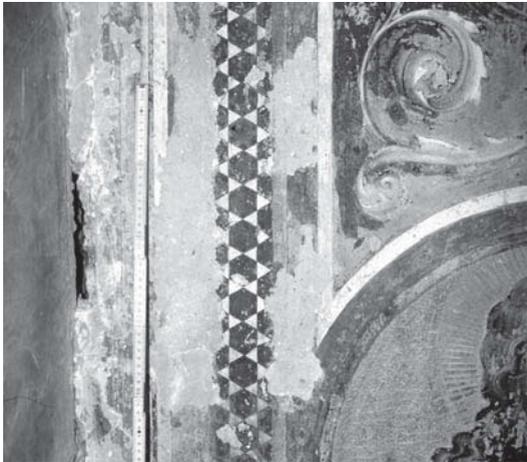
Fig. 3 – Una parete affrescata può essere indagata stratigraficamente o sul bordo delle lacune rimuovendo i restauri pregressi, considerati dannosi per la sua conservazione.

- a. È la parete che costituisce il palinsesto storico costruttivo, priva di intonaci o con scarsi resti dei rivestimenti, e quindi quasi perfettamente visibile senza la necessità di ulteriori interventi, distruttivi o non distruttivi (Fig. 1);
- b. è una parete con una serie stratificata di intonaci, che a loro volta possono essere decorati oppure costituire delle semplici scialbature e quindi parzialmente rimovibili o dove si possono effettuare sondaggi stratigrafici, con attenzione ma generalmente senza grandi problemi (Fig. 2);
- c. è una parete, interna od esterna, con affreschi o pitture, che occorre mantenere perfettamente integra (Fig. 3).

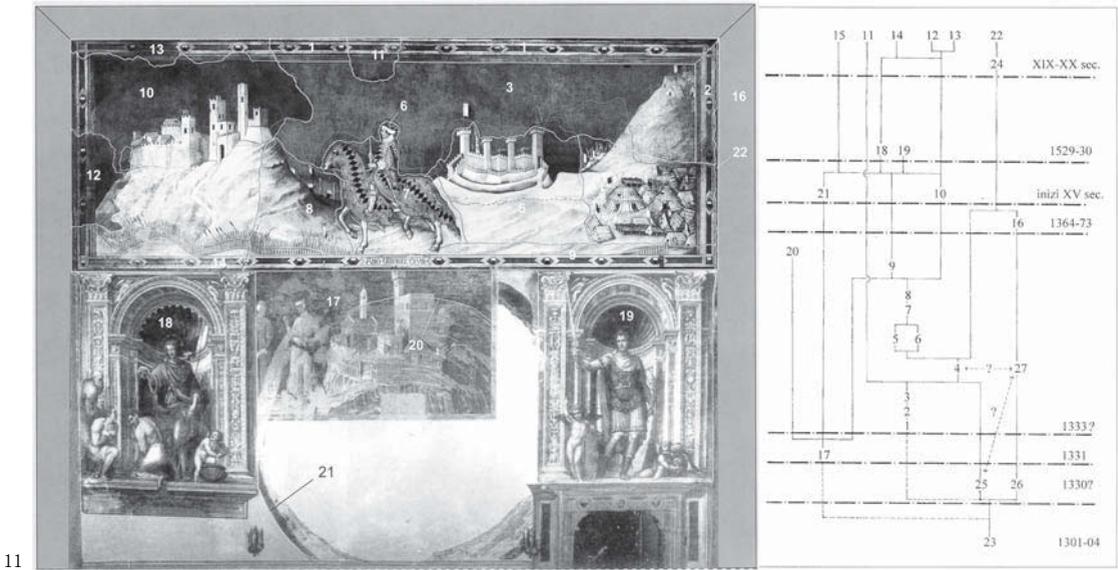
Fig. 11 – La parete della Sala del Mappamondo nel Palazzo Pubblico a Siena: gli affreschi sono stati registrati come attività (le 'giornate' originarie, i restauri successivi); a destra il diagramma stratigrafico delle giornate e delle attività e sull'estrema destra una delle possibili interpretazioni cronologiche.

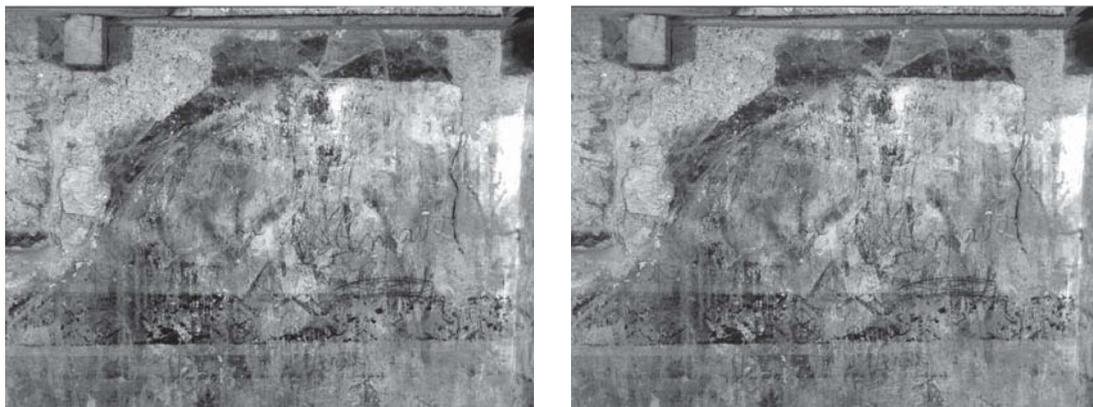
Fig. 2 – Dipinti castello di Quart. Due immagini a confronto: a sinistra la ripresa fotografica nel visibile e a destra la stessa inquadratura con la ripresa in riflessione IR; si nota lo scarso guadagno di conoscenza anche in zone con lo strato di scialbo assai sottile.

La procedura alternativa ha comunque valutato le attuali tecniche analitiche non invasive. Le tecniche non invasive impiegate sono state la riflettografia infrarossa e quella nell'ultravioletto. La prima, anche se più penetrante, non riesce comunque a superare lo spessore dello scialbo nemmeno nelle parti più sottili, come si vede nella figura 2. L'UV, a sua volta, non dà risultati adeguati. Nello studio del sottotetto della Cattedrale si è anche utilizzata una lampada UV senza alcuna emissione nel

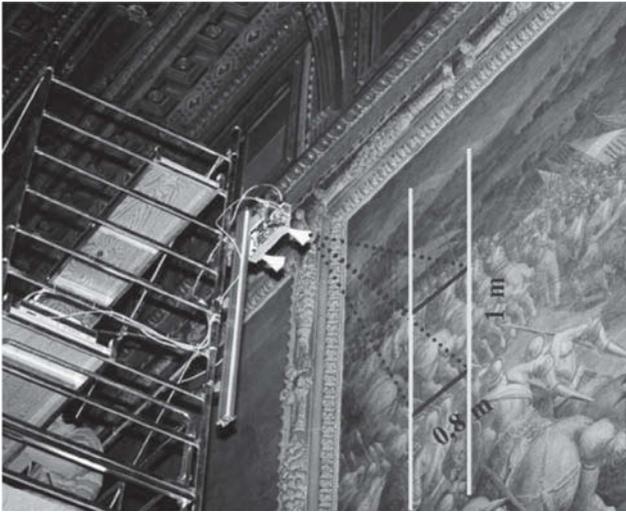
Fig. 4 – La strumentazione radar sviluppata dall'Università di Firenze durante le campagne di misura nel Salone dei Cinquecento.

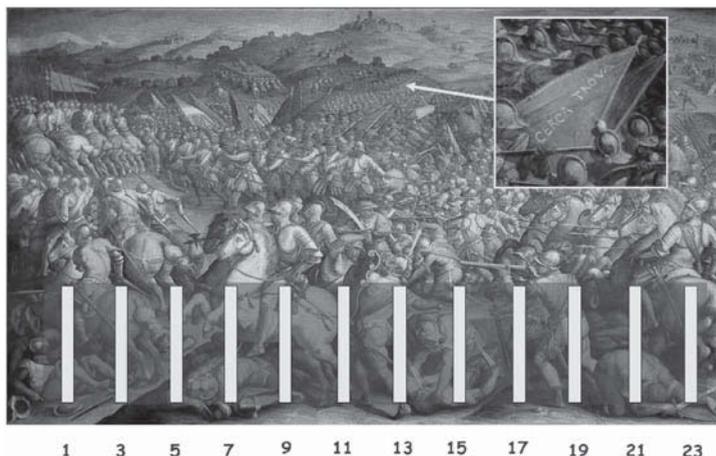
Fig. 5 – Scansioni radar eseguite sul pannello sud della parete est. (TAV. XXXVIII)

TAV. XXXVIII – Scansioni radar eseguite sul pannello sud della parete est.

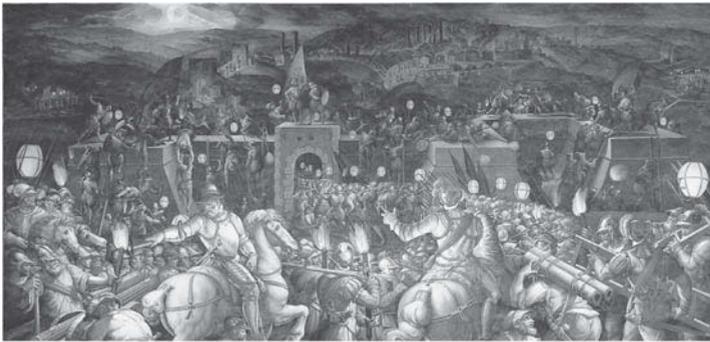
Fig. 8 – Immagini radar relative a scansioni sul pannello nord della parete est.

indica l'assenza di segnale il rosso il segnale più intenso, passando per il giallo. Come già detto, il radar non fornisce una mappa dei materiali costituenti la muratura, ma invece fornisce un'immagine dove sono evidenziati (in rosso) le superfici di separazione. L'ampiezza del segnale dipende dalla differenza tra i materiali, in particolare dalla differenza degli indici di rifrazione. Le murature asciutte hanno tipicamente indice di rifrazione di circa 2. All'interno delle murature, malta, mattone e pietra hanno solo leggere differenze di indice di rifrazione, dell'ordine di qualche decimo, quindi l'ampiezza del segnale alle interfacce tra malta, mattone e pietra è tipicamente piuttosto basso. L'aria ha indice di rifrazione 1, pertanto il salto di indice di rifrazione tra muratura e aria (e quindi l'ampiezza del segnale radar) è molto più alto che tra i vari materiali da costruzione. Sulla scorta di queste considerazioni, osservando le immagini radar in figura 6 (parete est pannello sud) da sinistra verso destra, la prima linea verticale rossa (molto intensa) è l'interfaccia tra aria e la muratura della parete. Tale interfaccia appare in figura a 3.1 m in quanto questa era la distanza tra il radar e la muratura. Un'altra interfaccia verticale è visibile a 3.75 metri. Poiché lo spessore del muro in questa zona del Salone è circa 65 centimetri, questa seconda interfaccia è associabile con la fine del muro, dove le onde elettromagnetiche trovano una

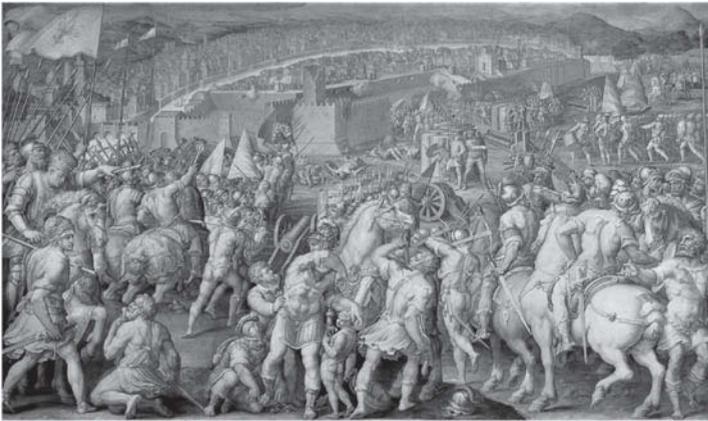
Fig. 9 – Immagini radar relative a scansioni sul pannello sud della parete ovest.

discontinuità muro-aria. Il segnale più interessante e intrigante è quello a 3.25 m, ovvero quindici centimetri dentro la muratura. Poiché dall'investigazione invasiva eseguita nel 1978 sulla parete ovest è noto che il Vasari costruì un muro di mezzane addossato alla precedente parete e tali mezzane hanno spessore di circa 15 centimetri, il segnale a 15 centimetri di profondità è sicuramente associato allo spessore delle stesse mezzane. Tuttavia, come detto sopra, se tali mezzane fossero cementate saldamente alla parete il salto di indice di rifrazione sarebbe piuttosto modesto e non giustificerebbe un segnale intenso come quello nelle immagini radar ottenute nella parete est. A questo proposito, può essere interessante confrontare la figura 6 con la figura 9 relativa al pannello sud della parete ovest. La struttura interna di questa parete è ben nota in quanto è la parete sulla quale fu fatto il saggio nel 1978. Dal saggio risulta che è presente un muro di mezzane addossato e cementato intimamente con la parete sottostante. L'immagine radar conferma l'intimo contatto tra mezzana e muro, in quanto il segnale a 15 cm di profondità è appena distinguibile, al contrario di quanto è visibile nelle immagini in figura 6 relative alla parete est. Ciò che possiamo pertanto dire è che le mezzane nella parete est non sono in intimo contatto con la parete sottostante, ma è probabilmente interposto un mezzo con una forte differenza di indice di rifrazio-

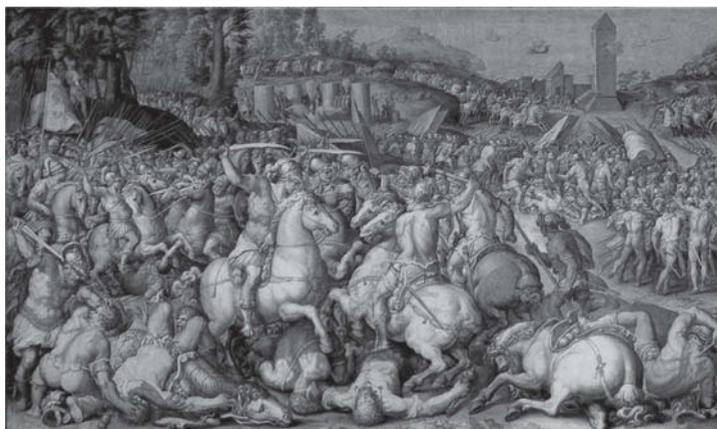
Fig. 10 – Immagini radar relative a scansioni sul pannello nord della parete ovest.

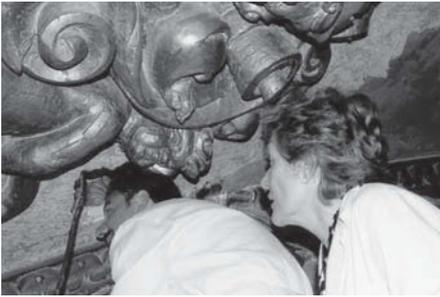
Fig. 8 – Orificio practicado en la falsa bóveda barroca a través del cual se observan los frescos renacentistas. (TAV. XLII)

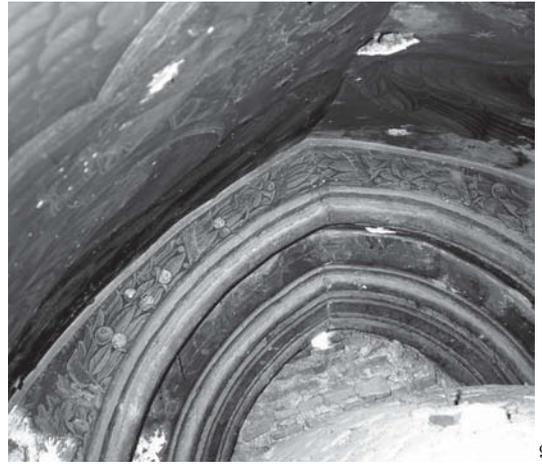
Fig. 9 – Bóveda gótica sobre la falsa bóveda barroca.

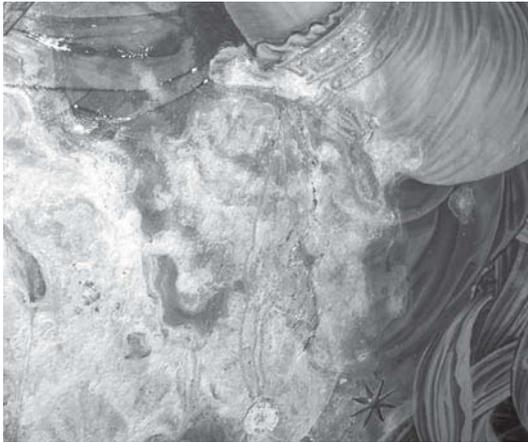
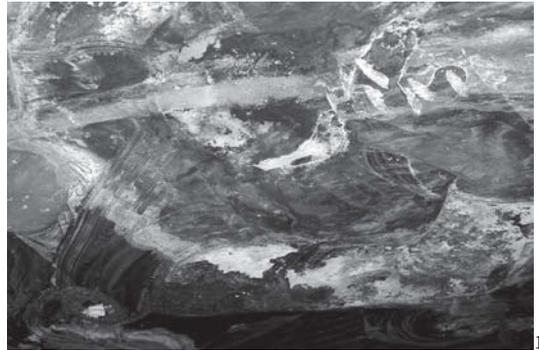
Fig. 12 – Afloración de sales por capilaridad.**Fig. 13** – Zona afectada por sales.

Los cloruros de sodio suelen ser depósitos superficiales que transporta el aire marino.

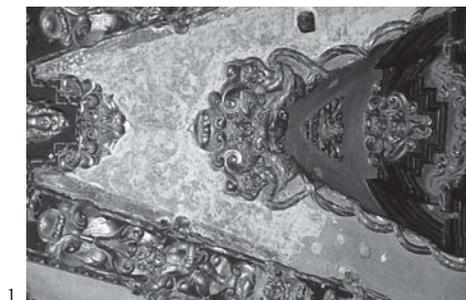
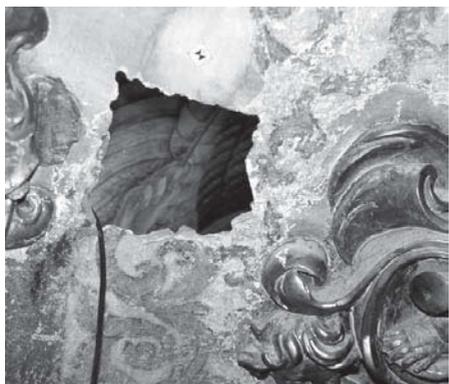
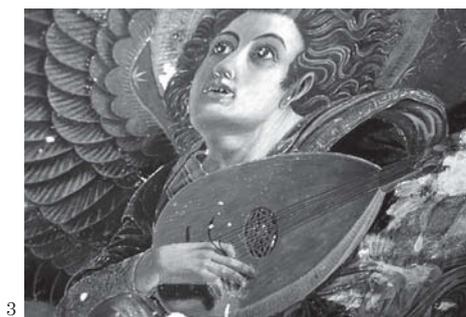
Fig. 1 – Particolare della vela barocca parzialmente descialbata: si intravede il foro di apertura per l'ispezione dell'intercapedine.

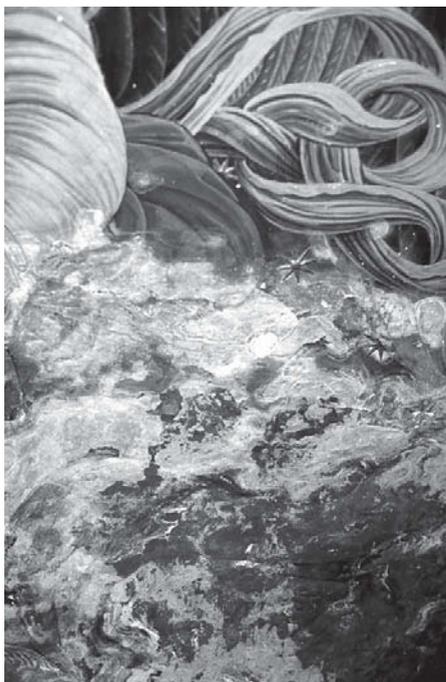
Fig. 4 – Particolare della veste di un angelo musicante con efflorescenze saline.

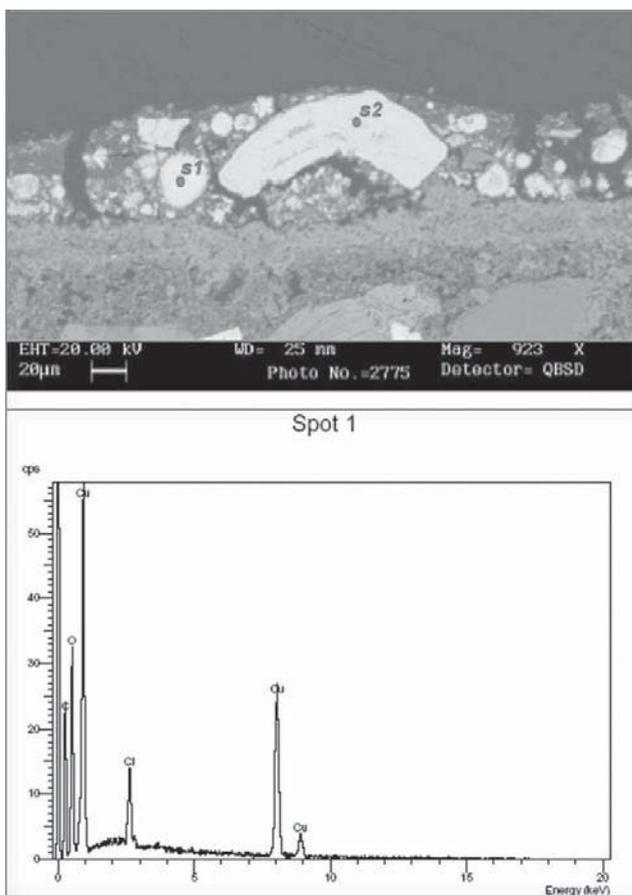
Fig. 10 – Analisi al SEM-EDS del campione di verde, si nota l’alterazione della malachite in ossicloruro di rame.

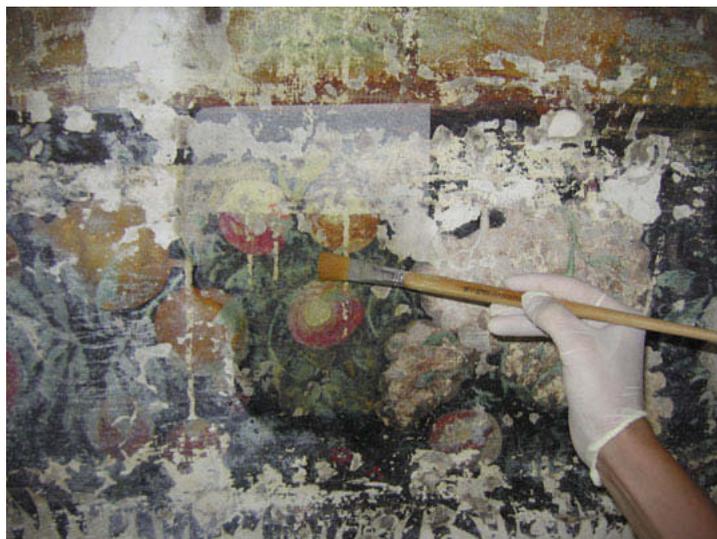
TAV. XV – Pulitura tramite applicazione a pennello di resine a scambio ionico su foglio di carta giapponese.

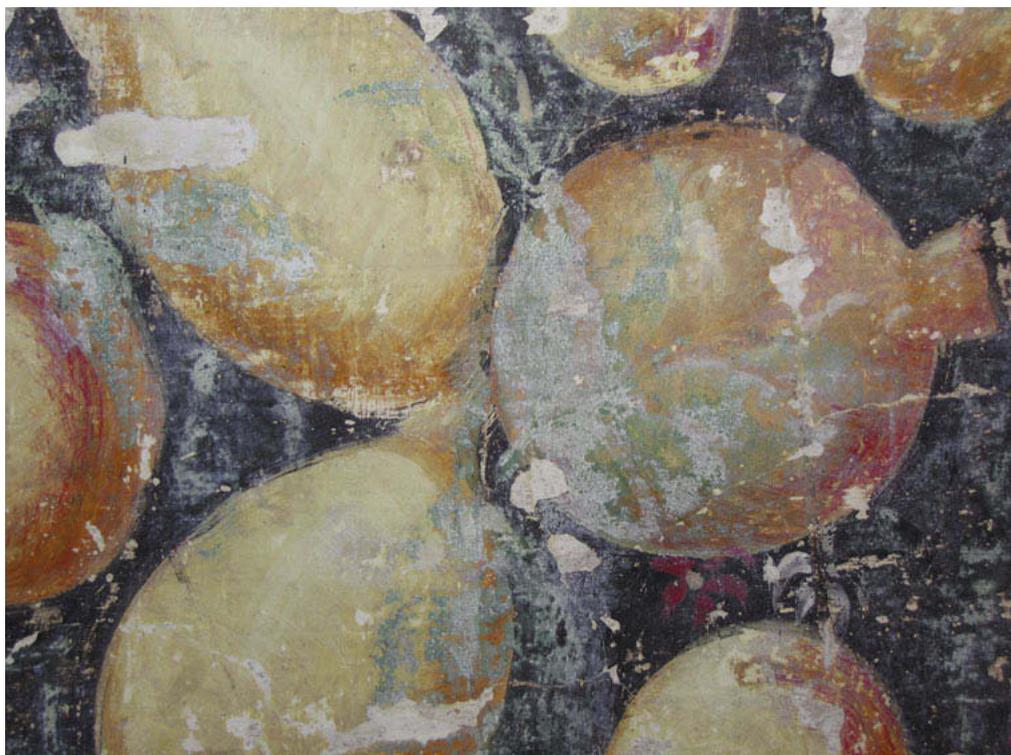
TAV. XVI – Particolare dei residui di scialbo rimasti sulla malachite delle foglie del festone.

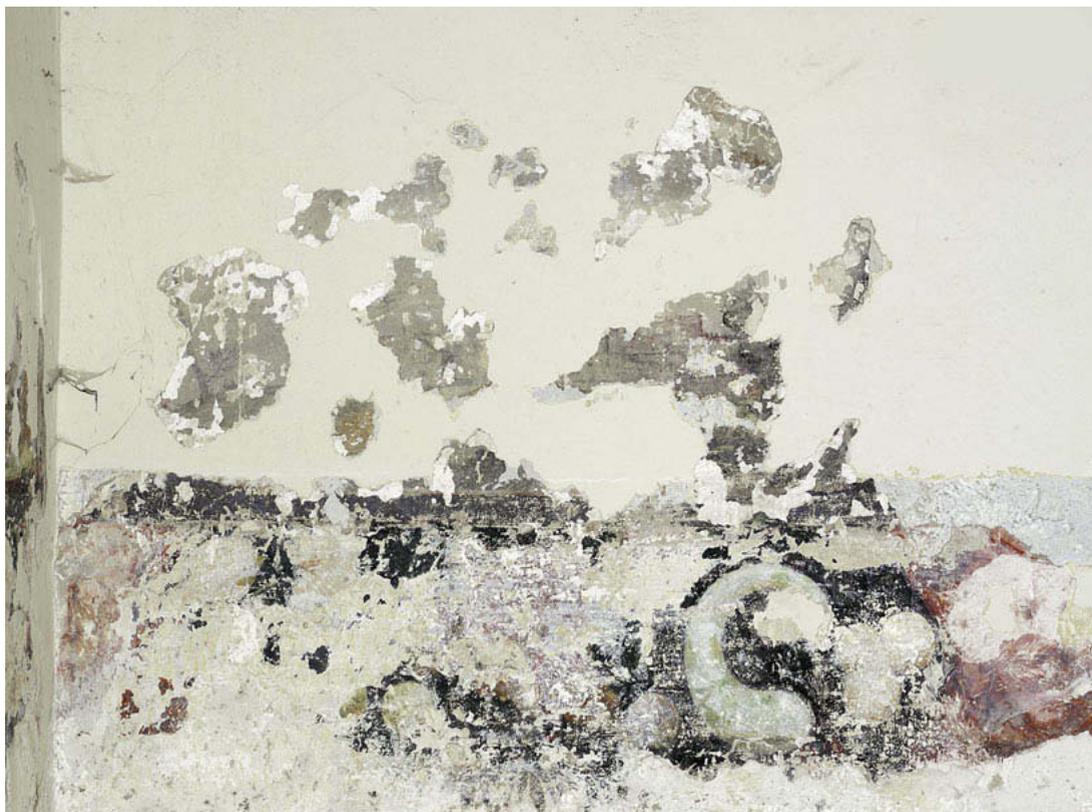
TAV. XVII – Lunetta n. 7: prima dell'intervento di descialbo.

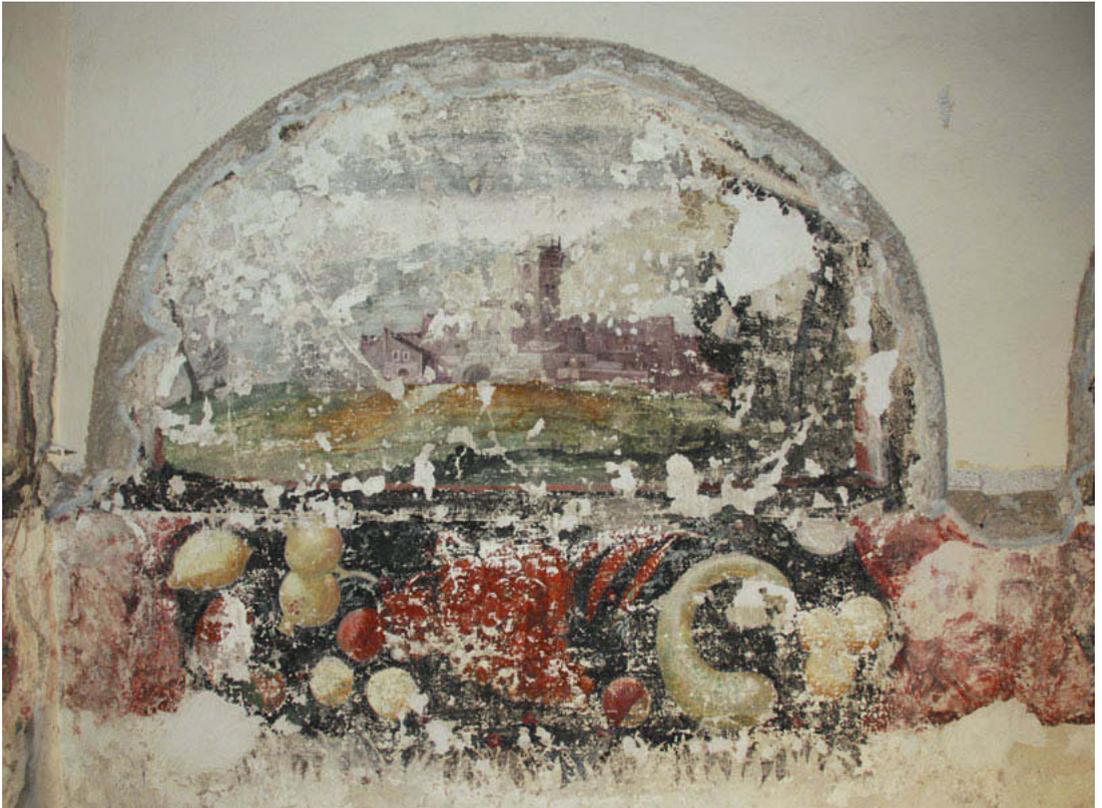
TAV. XVIII – Lunetta n. 7: dopo l'intervento di pulitura.

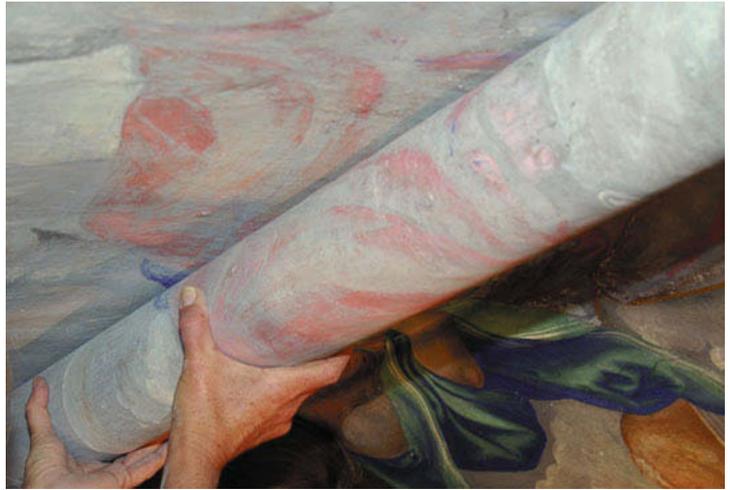
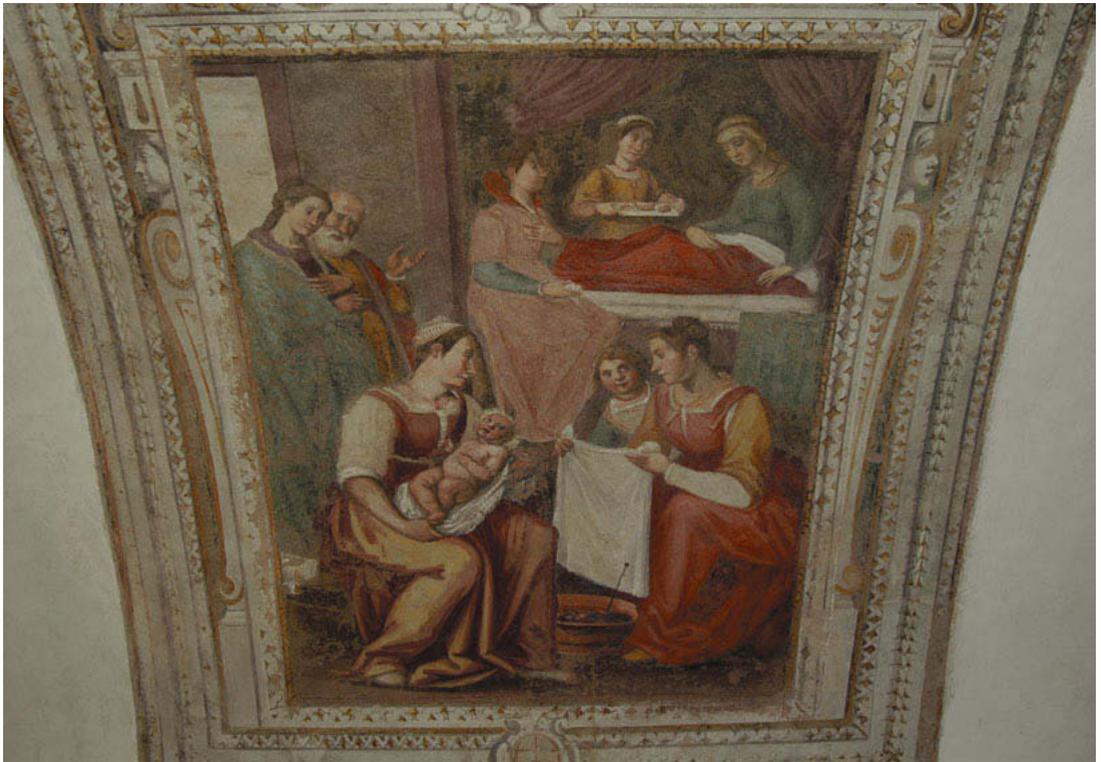
TAV. XX – Particolare della fase di strappo della pittura ottocentesca mentre viene arrotolata su un rullo onde evitare modificazioni della superficie.

TAV. XXI – Particolare della *Vergine in gloria* al termine delle operazioni di scopritura, pulitura, consolidamento con bario idrossido e integrazione pittorica.

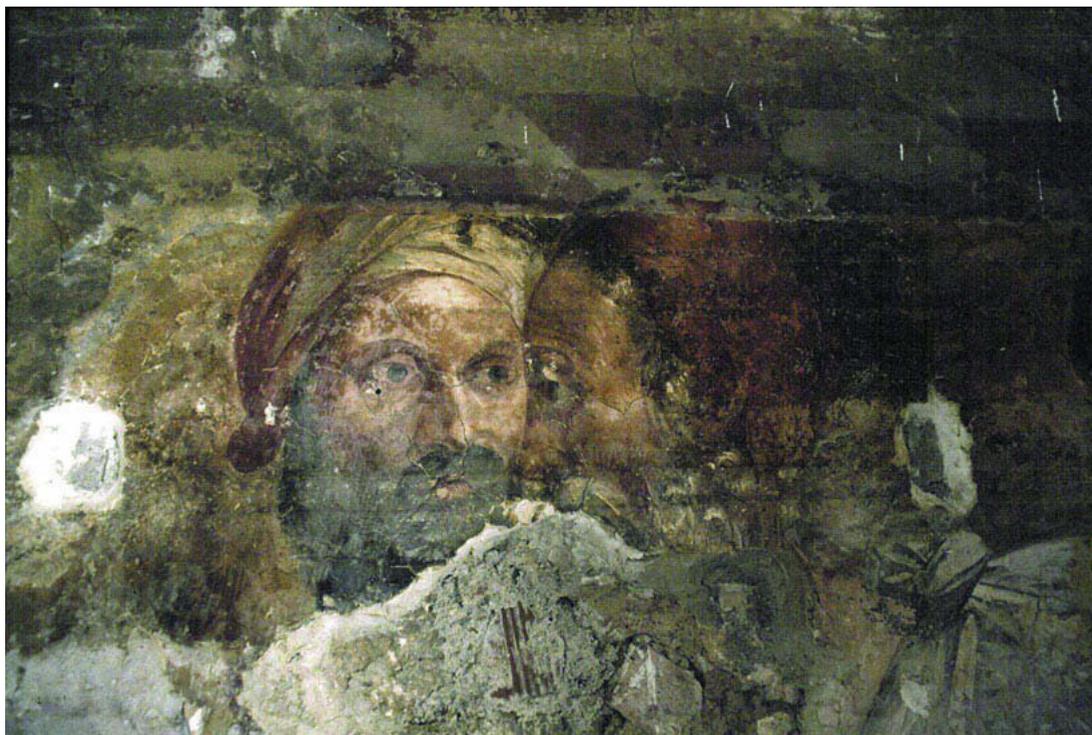
TAV. XXII – Attraverso la demolizione dell'intonaco posto al disotto della lunetta è stato possibile constatare che la pittura ad affresco si estendeva su tutta la parete e, seppur martellinata, si presentava per una grossa percentuale integra.
