IL COLORE NEGATO E IL COLORE RITROVATO

**Storie e procedimenti
di occultamento e descialbo
delle pitture murali**

OPIFICIO DELLE
PIETRE DURE

a cura di
Cristina Danti e Alberto Felici

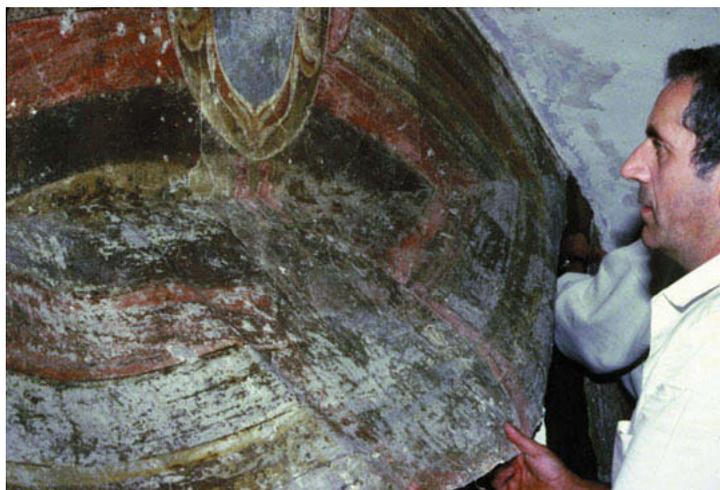
TAV. XXIII – Un momento dello strappo della tempera. La pittura del Lilli viene rimossa senza compromettere la pittura in affresco sottostante.

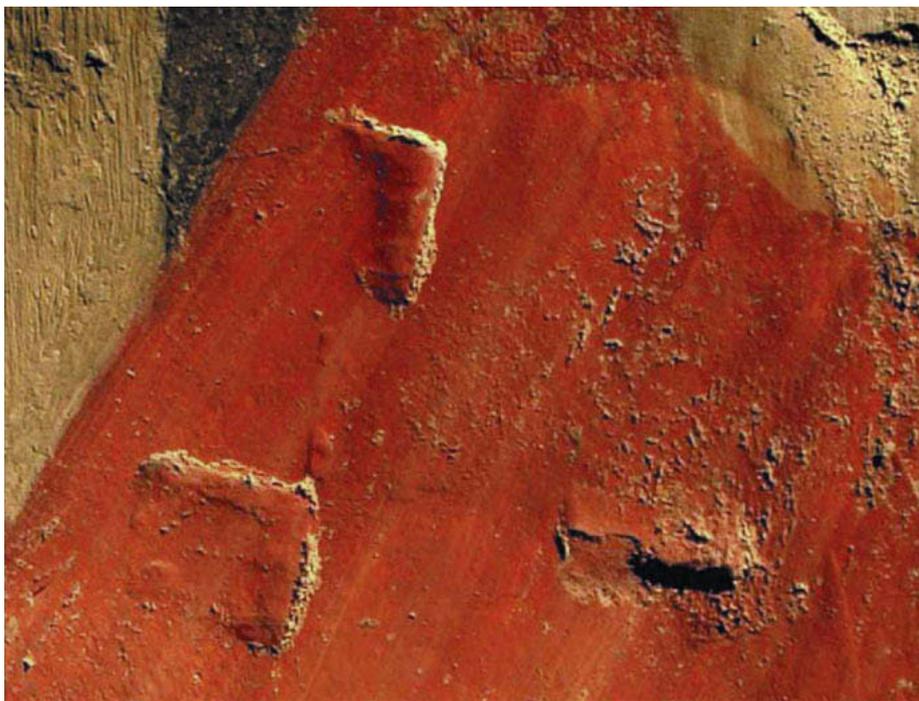
TAV. XXV – Firenze, Chiesa di Santa Croce, Cappella Castellani, Agnolo Gaddi: *Storie dei Ss. Antonio abate, Giovanni Battista, Giovanni Evangelista, Nicola di Bari*. Particolare a luce radente che evidenzia i segni lasciati dai martelli impiegati per la descialbatura ottocentesca.

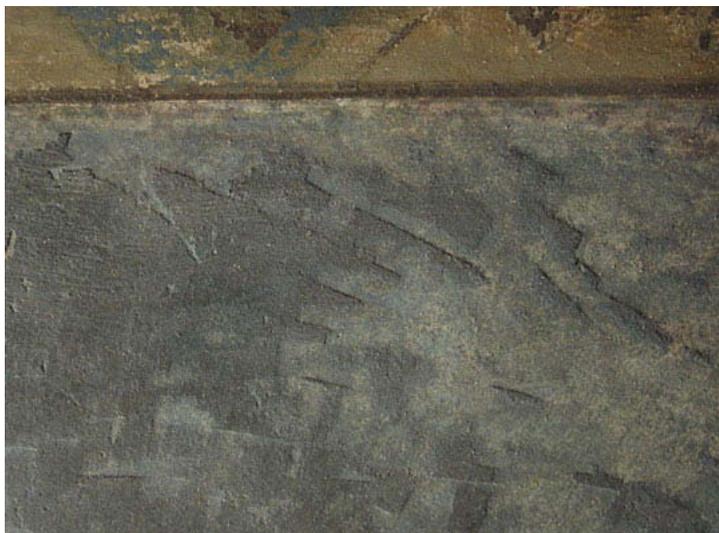
TAV. XXVI – Firenze, Chiesa di Santa Croce, Cappella Peruzzi, Giotto: *Storie di S. Giovanni Evangelista e S. Giovanni Battista*. Particolare a luce radente in cui sono evidenti le scalfiture prodotte dalle spatole adoperate dal Marini per la rimozione dello scialbo.

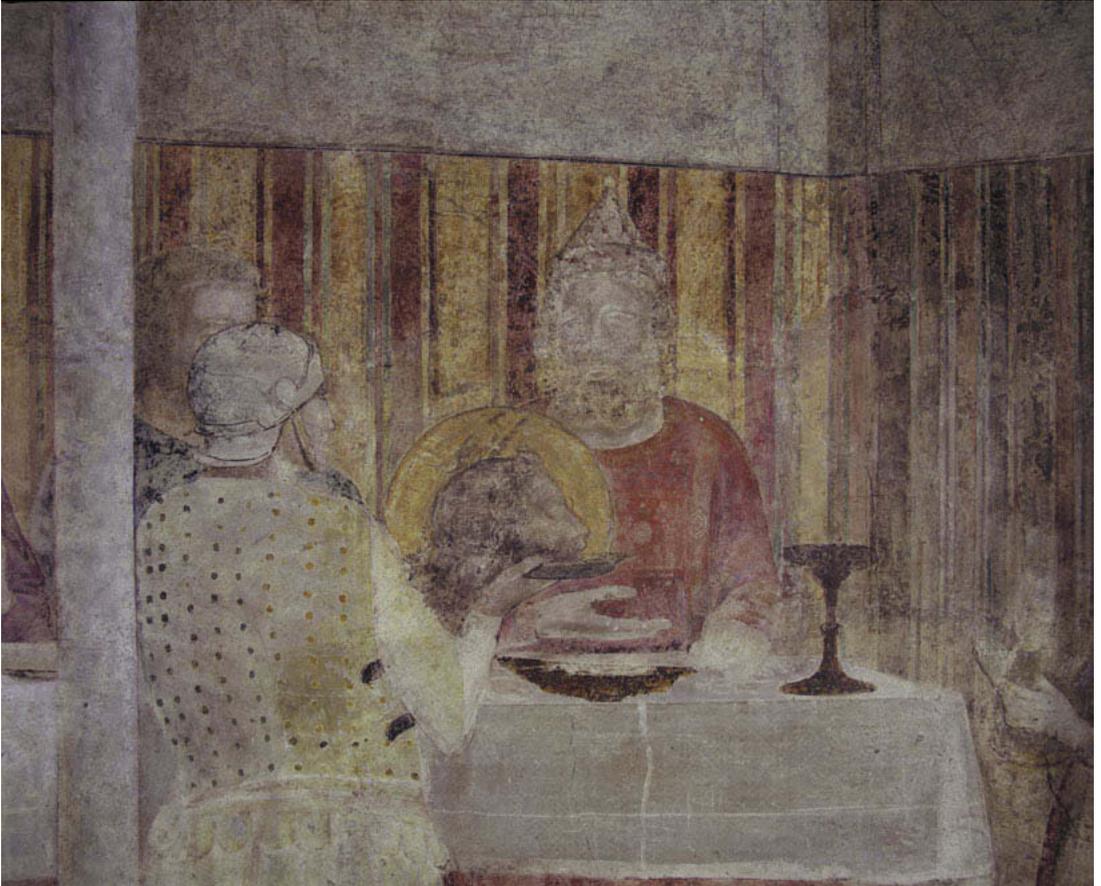
TAV. XXVII – Firenze, Chiesa di Santa Croce, Cappella Peruzzi, Giotto: *Storie di S. Giovanni Evangelista e S. Giovanni Battista*. Particolare della scena del Banchetto di Erode; lo stato di generale consunzione della materia pittorica è in parte sicuramente dovuto anche all'intervento di rimozione dello scialbo compiuto nella prima metà dell'Ottocento.

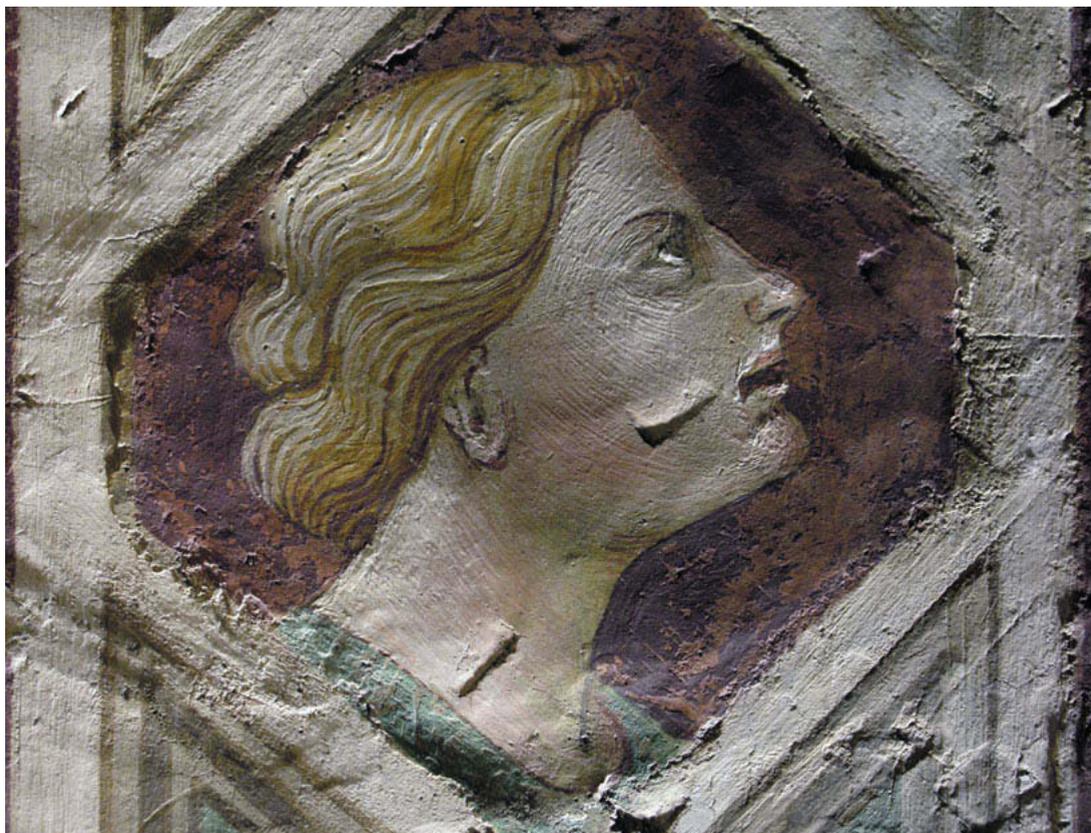
TAV. XXIX – Firenze, Chiesa di Santa Croce, Cappella Castellani, parete destra, *Storie di San Nicola di Bari*, Agnolo Gaddi; appare evidente che per la scoperta di questi dipinti è stato impiegato un “maglietto” di forma quadrangolare.

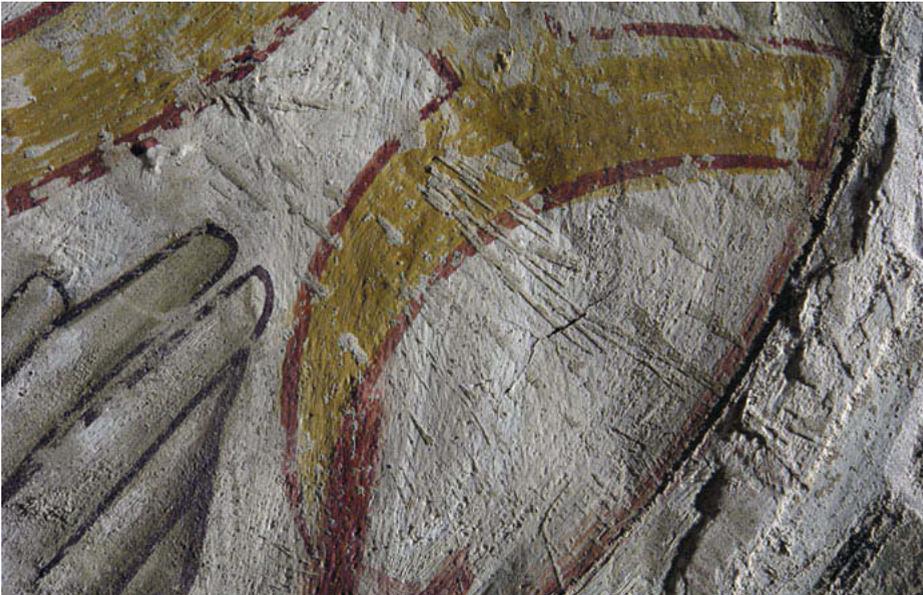
TAVV. XXX, XXXI – Firenze, Chiesa di Santa Croce, Cappella Maggiore, arco trionfale, *Storie della Vera Croce*, Agnolo Gaddi; i particolari mostrano come durante le operazioni di scopritura sia stato alternativamente impiegato il raschietto, il cui sfregamento ha prodotto la consunzione superficiale della pellicola pittorica, e lo scalpello con cui sono state prodotte piccole tacche che hanno scalfito l'intonachino.

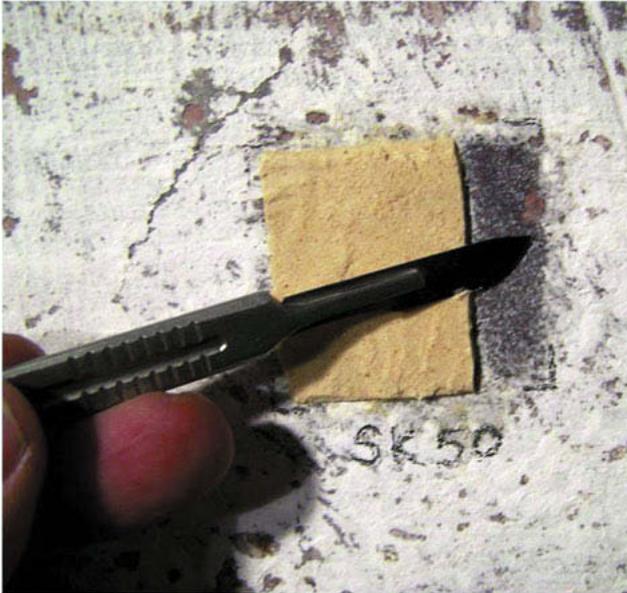
TAV. XXXII – Applicazione a spatola di resine cationiche SK50 e successiva rimozione a bisturi dello strato di scialbo indebolito.

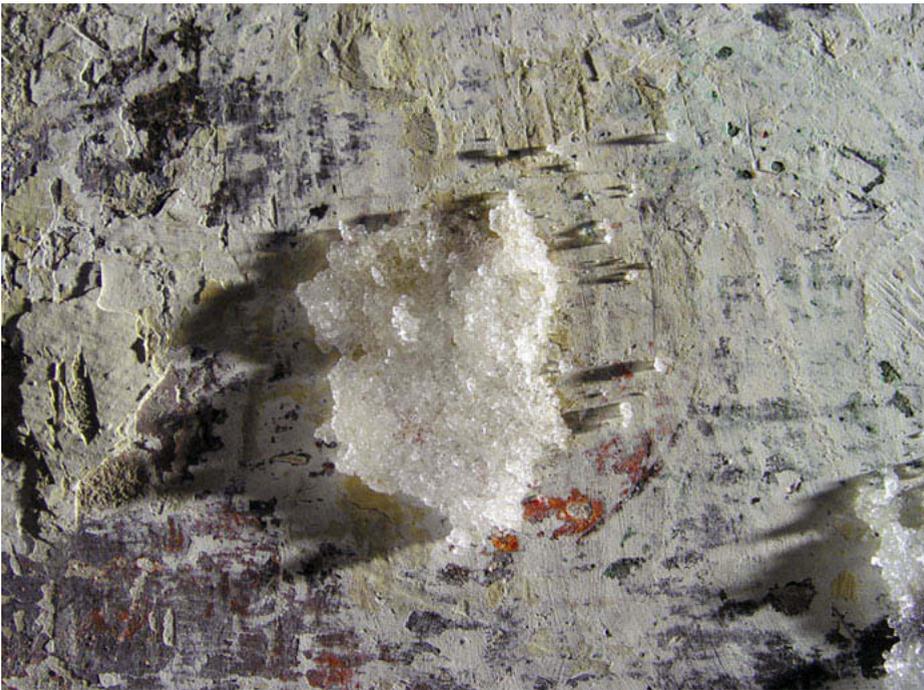
TAV. XXXIII – Applicazione di Carbogel.

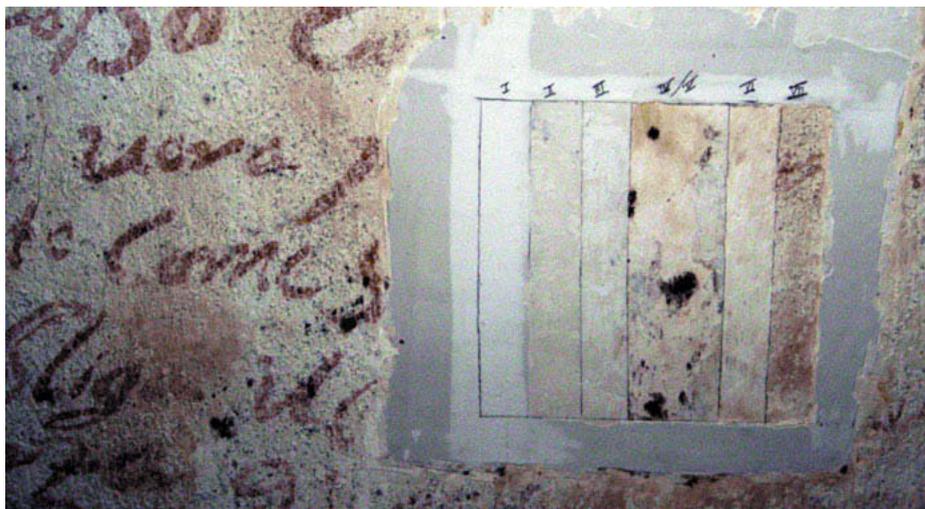
TAV. XXXVII – Uno dei sondaggi effettuati all'interno della torre Vanga a Trento, e la superficie dello strato VII, dopo la rimozione degli strati successivi.

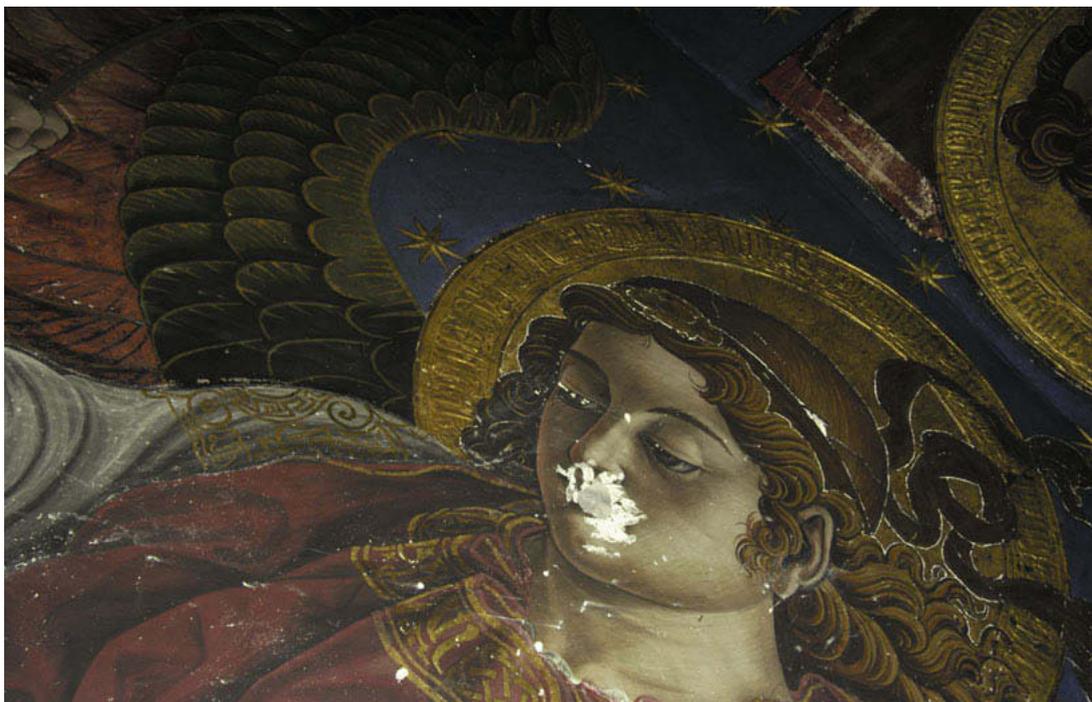
TAV. XLI – Cumulo di gesso sulla bocca di un angelo.

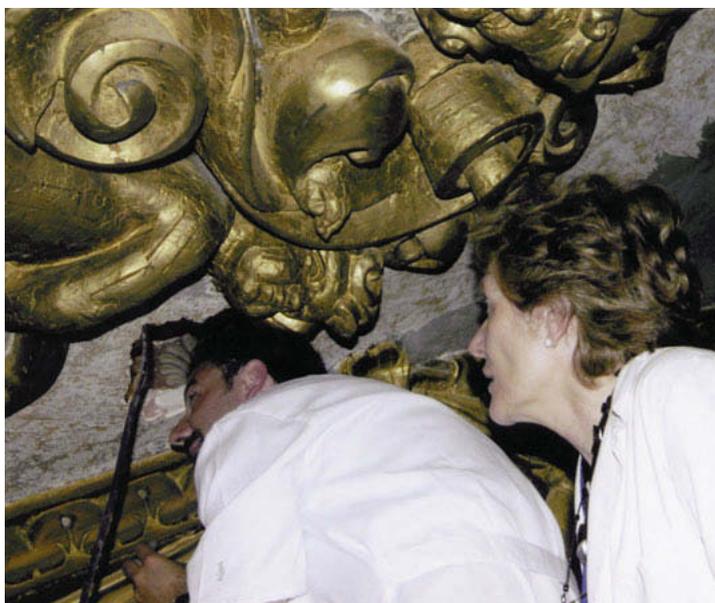
TAV. XLII – Orifizio praticato nel falso soffitto barocco attraverso il quale si osservano gli affreschi rinascimentali.

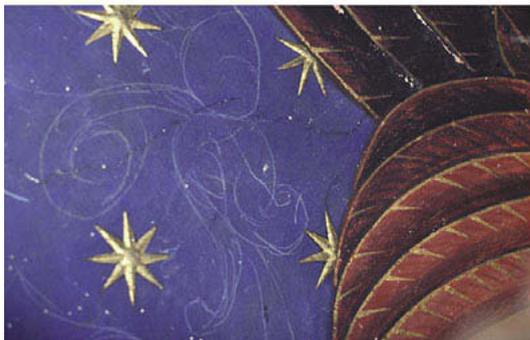
- 1 Intonaco a base di calce e sabbia;
- 2 Stesura pittorica bruna (morellone) a base di terre, ocre nero di carbone, spessore 10-30 μm ;
- 3 Stesura pittorica blu a base di azzurrite (spot 19 con poco nero di carbone, spessore 25-50 μm ;
- 4 Residui di stesura pittorica blu a base di lapislazzuli (spot 2);
- 5 Materiale di deposizione atmosferica superficiale.

Nota: alcuni grani di azzurrite sono virati ad una tonalità verde a causa della loro trasformazione in ossicloruri di rame.

TAV. XLV – Particolare del cielo e analisi stratigrafica del campione prelevato, eseguita per lo studio della tecnica di esecuzione.
