LA RIVISTA  
DEL RESTAURO

# Un olio su tela di Cesare Mussini

Daniela Murphy Corella, Daniela Lippi, Carlo Serino, Laura Lombardi

CRONACHE  
DEL RESTAURO

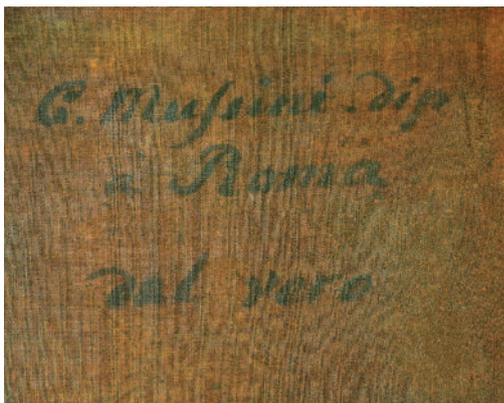
Fig. 4 - Sul retro della tela la scritta autografa "C. Mussini dip. a Roma dal vero".

Foderare la tela avrebbe potuto migliorare la tenuta del taglio, ma non avrebbe risolto i problemi correlati alla deformazione della tela; inoltre l'idea è stata scartata in quanto il retro della tela presentava una scritta autografa (*C. Mussini dip. a Roma dal vero*, fig. 4) che per ovvie ragioni storico artistiche volevamo mantenere in vista<sup>12</sup>. D'accordo con la proprietà e considerando che l'opera sarebbe stata conservata in un ambiente da considerarsi ottimale, è stato deciso un intervento mirato alla risoluzione dei problemi sopra descritti mediante un sistema di trecker<sup>13</sup> con tiranti incrociati e apporto di umidità come descritto da Winfried Heiber<sup>14</sup>. L'utilizzo del trecker è stato scelto sia per il ripristino dell'assetto originario della tramatura che per il riavvicinamento dello squarcio, permettendo la saldatura dei lembi senza necessità di inserire una toppa di sostegno e riportando la faccia deformata a un assetto equilibrato. Se tale sistema avesse funzionato, avremmo risolto il problema estetico che tanto deturpava l'equilibrio di una composizione specificamente mirata allo studio della fisionomia umana.

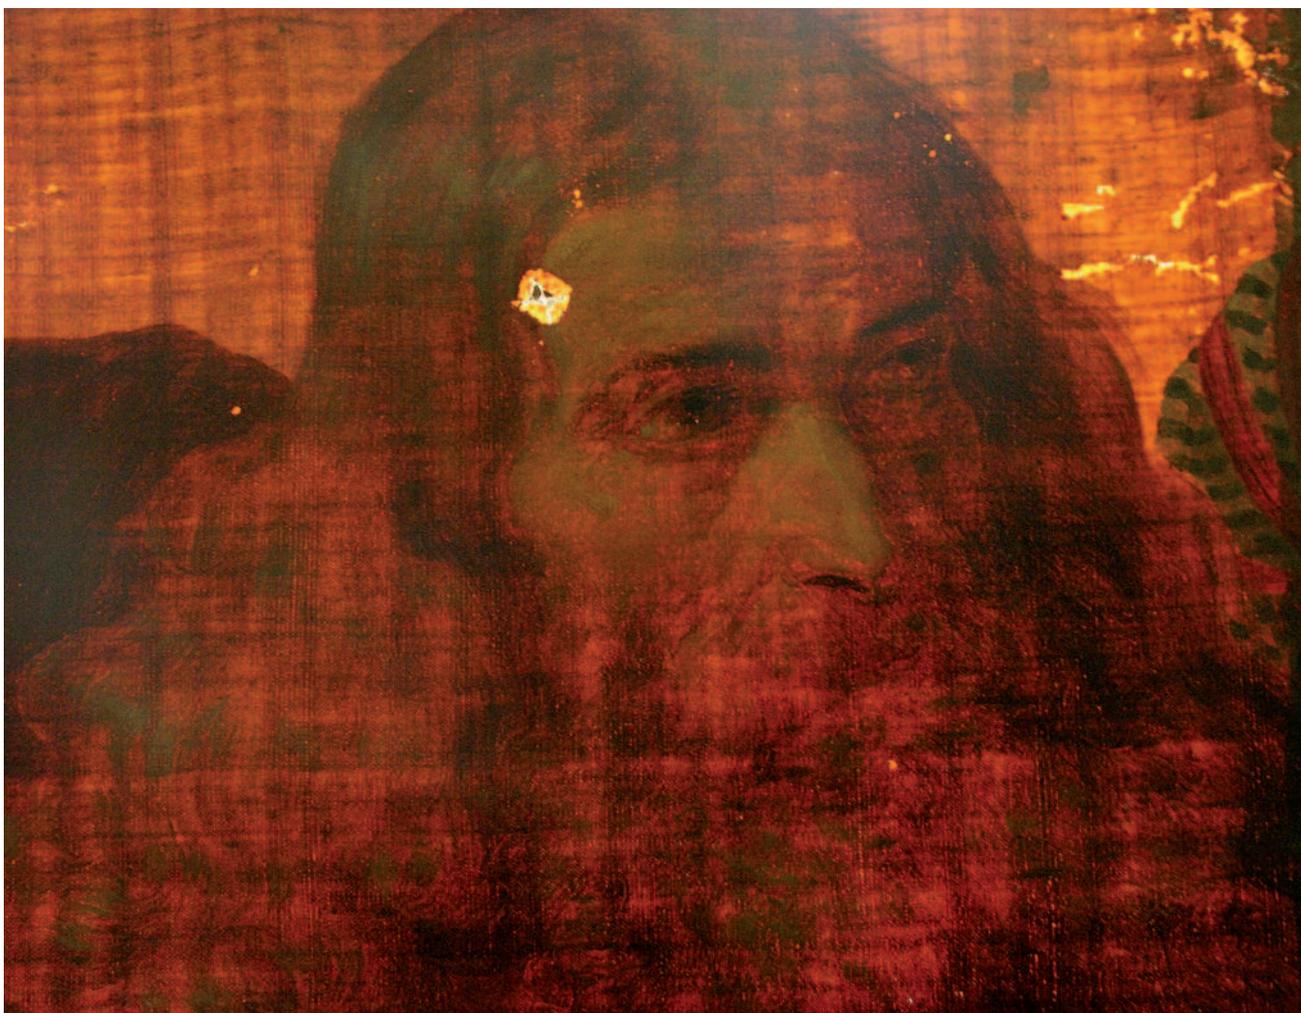
Le tecniche investigative più utili all'identificazione dell'esecuzione pittorica del Mussini sono state la transilluminazione (fig. 5) e lo studio al microscopio degli strati pittorici<sup>17</sup>.

Fig. 5 - La transilluminazione ha permesso di identificare l'esecuzione pittorica del Mussini.

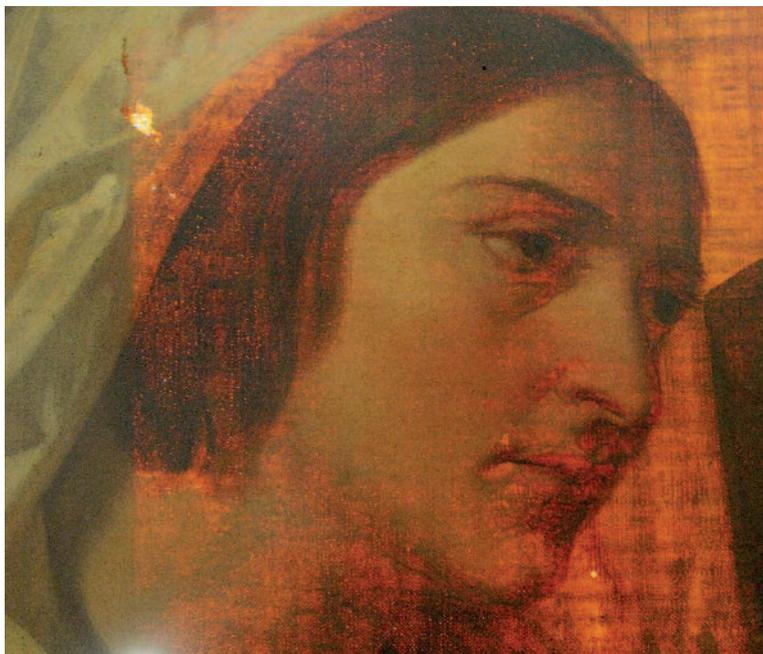
Fig. 6 - Particolare visto con la transilluminazione.

gno preparatorio, presumibilmente eseguito a matita o con un carboncino appuntito; si trattava di un tracciato fine e lineare che accennava ai contorni delle teste e a dettagli come gli occhi, naso e orecchie (figg. 6, 7). La particolarità più evidente era il netto contrasto della pastosità dei colori chiari, eseguiti a corpo con un certo impasto, rispetto a quelli scuri eseguiti con velature trasparenti di spessore esiguo (fig. 8).

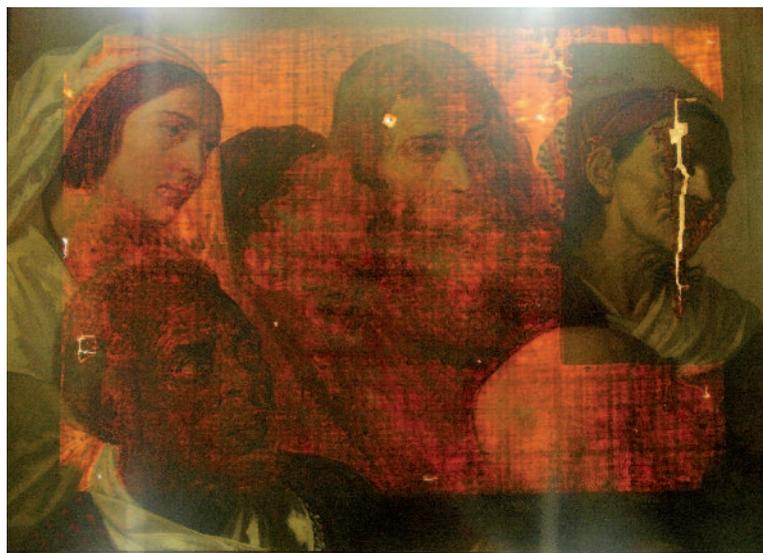
Fig. 7 - Intero visto con la transilluminazione.

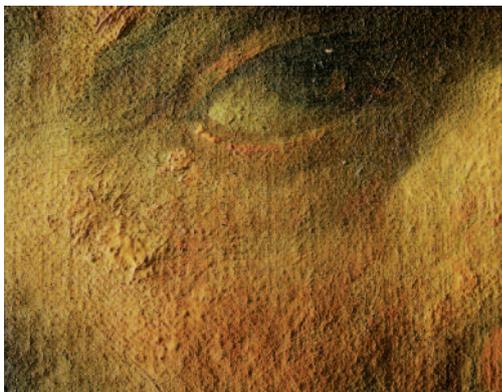
Fig. 8 - Dettaglio della materia pittorica.
