Una scultura in avorio del XVII sec.  
al Museo degli Argenti a Firenze

## “Curzio che si getta nella voragine” del Maestro delle Furie

Bettina Schindler

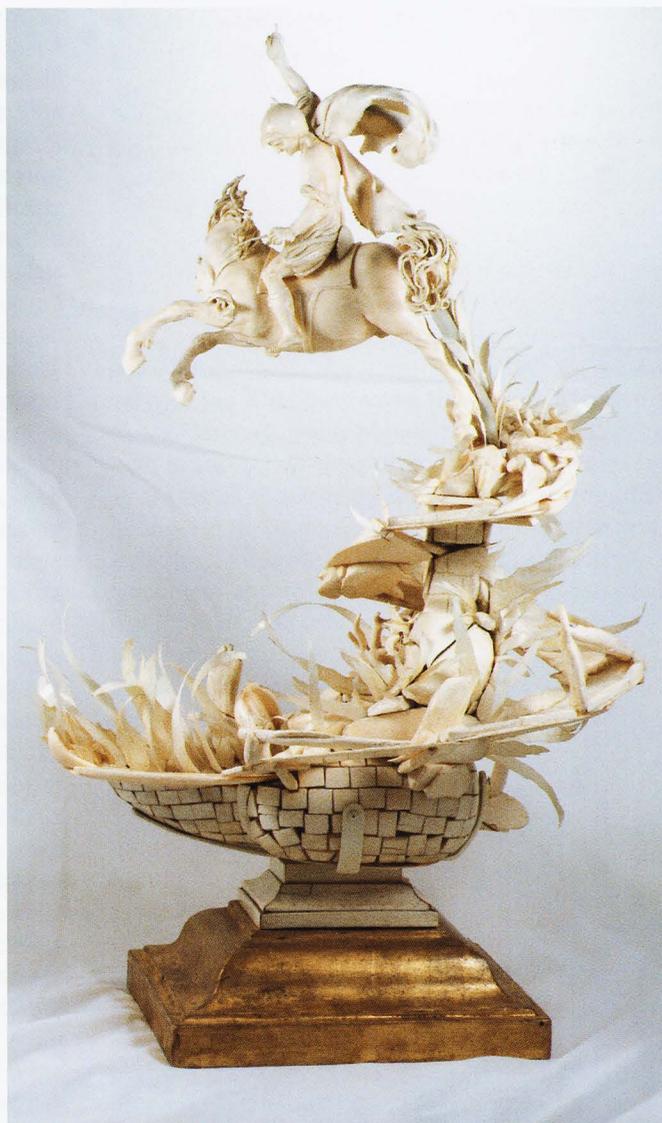
Fig. 1 - *Curzio che si getta nella voragine*, Maestro delle Furie, XVII sec., avorio, dopo il restauro.

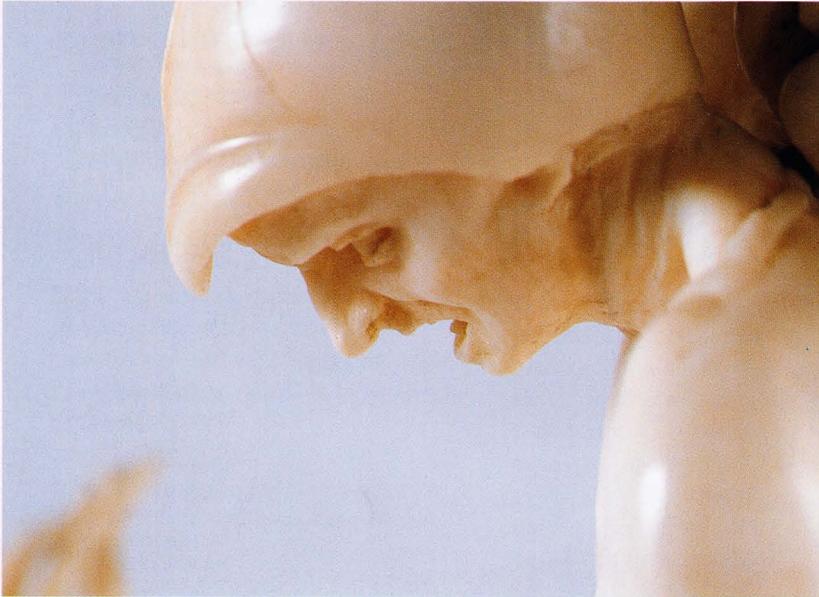
Fig. 2 - Profilo del cavaliere.

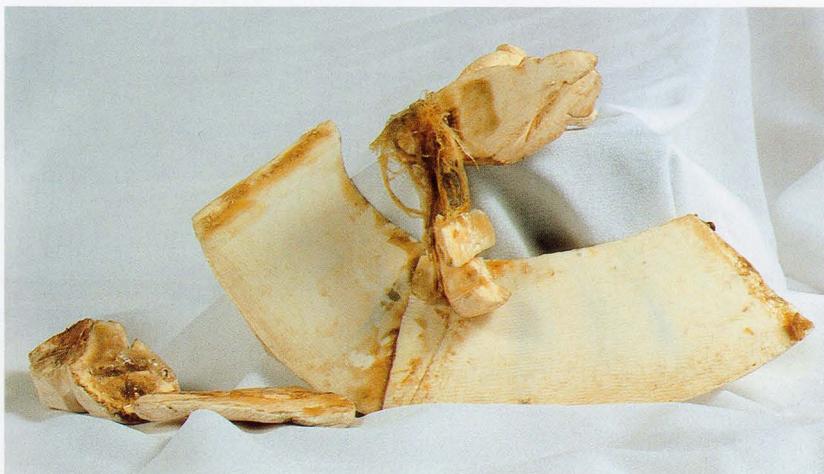
Fig. 7 - "Corpo navale", da sotto durante lo smontaggio.

- dal fatto di non rispettare gli inviti originali di connettitura o d'appoggio e di utilizzare materiali deteriorabili nelle strutture: l'utilizzo del gesso per riempire il "corpo navale" (fig. 7) si è rivelato non positivo dato che il gesso si sfarina;
- dal fatto di aver utilizzato una vecchia lima da ferro (fig. 8) come perno per reggere il cavallo anziché aver prodotto un perno apposito;
- dal fatto di aver accettato il supporto (forse ottocentesco) di ferro (fig. 9); forse il restauratore aveva trovato ancora i vecchi perni le cui tracce sono visibili nelle radiografie (fig. 10), ma non ha cercato di conservarne niente (forse non era possibile...?).

Al momento dello smontaggio della struttura in ferro alla base del "corpo navale" e delle lastre coprenti del fondo si è potuto vedere di che materiali era riempito questa parte: colate di gesso e colla trovata dovunque nella scultura, usata durante l'ultimo restauro (fig. 7).

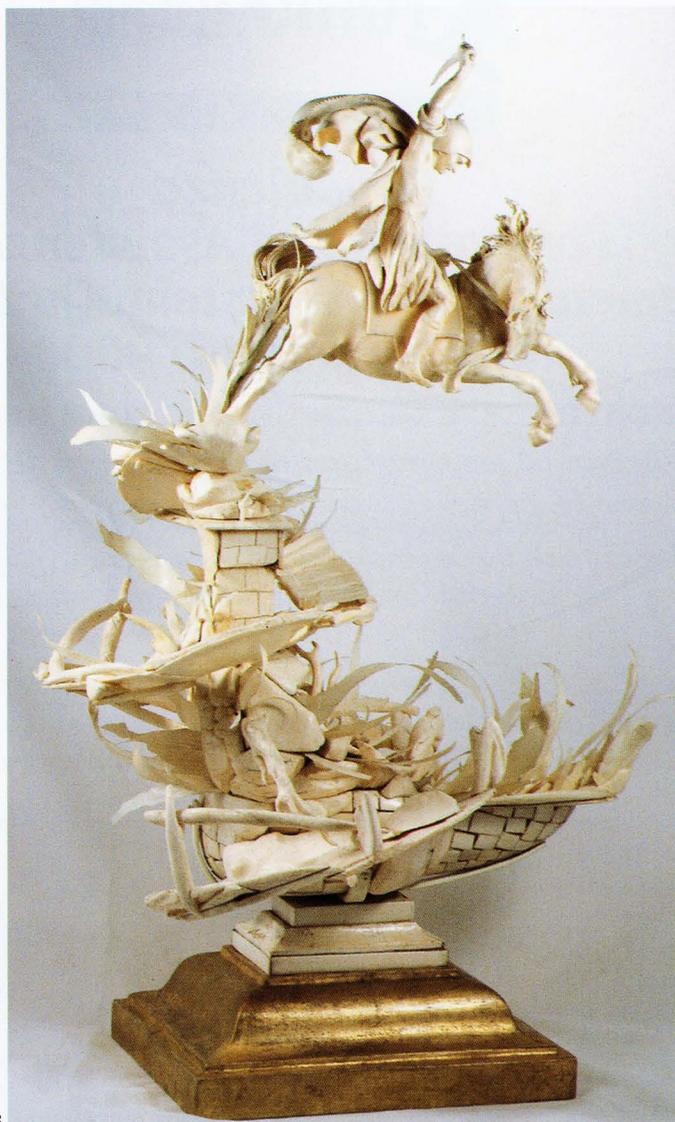
Fig. 18 - La scultura a restauro ultimato.

La base dorata in ottimo stato di conservazione è stata sottoposta a pulitura dalla ditta Stefania e Carlo Martelli.

Questo restauro è stato eseguito nella primavera del 2001 (fig. 18).
