XII Congresso Nazionale IGIIC

## **Lo Stato dell'Arte 12**

Volume degli Atti

Milano, Accademia di Belle Arti di Brera  
23/25 Ottobre 2014

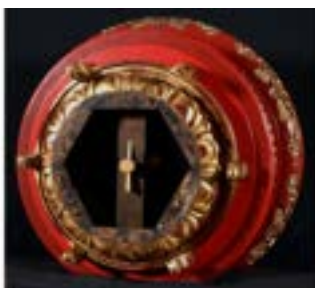
**Figure 6-9.** Interventi di ebanisteria sul basamento del Buddha tipo A, innesti, incollature e inserimento del perno di assemblaggio.

In presenza di deformazioni dovute soprattutto all'umidità si è mirato a consentirne il graduale rientro mediante pressioni controllate esercitate con l'utilizzo di morse, proteggendo i punti di appoggio effettuando poi i necessari incollaggi e innesti in corrispondenza di fenditure e fessurazioni (Figg. 6e9). I tre elementi sovrapposti a piramide che compongono il basamento su cui siede il Buddha tipo A, risultavano scollegati tra loro ed instabili. Per tenerli uniti, e mettere in sicurezza l'appoggio della scultura e consentire allo stesso tempo un facile smontaggio, è stato realizzato un perno, munito di due chiavette sfilabili alle estremità (Fig. 7) che è stato inserito nelle asole già scavate nelle traverse interne dei tre elementi del piedistallo, all'interno delle quali probabilmente era in origine inserito un assemblaggio di foggia simile, andato perduto (Fig. 8).

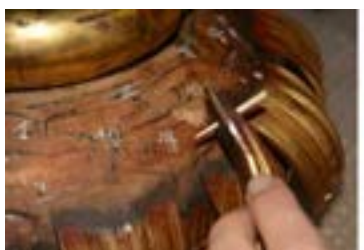
**Figure 10-11.** Buddha tipo C – Risanamento del piedistallo e riasssemblaggio dei petali di loto con perni a cono ribattuti, seguendo la numerazione predisposta durante lo smontaggio.

sovrapposti secondo una precisa sequenza, risultavano in gran parte instabili, alcuni erano rotti o monchi, altri distaccati. Per poterli reinserire correttamente e risarcire quelli danneggiati si è reso necessario smontarli tutti, rimuovendo i chiodi ed i pioli che li trattenevano e quindi rimontarli seguendo lo stesso ordine, riutilizzando i pioli originali dove presenti e ricreandone di analoghi ove mancanti o deteriorati. Naturalmente prima dello smontaggio ogni petalo e lo spazio corrispondente sulla struttura portante sono stati numerati per consentire un corretto rimontaggio[2](Fig.10 e 11).

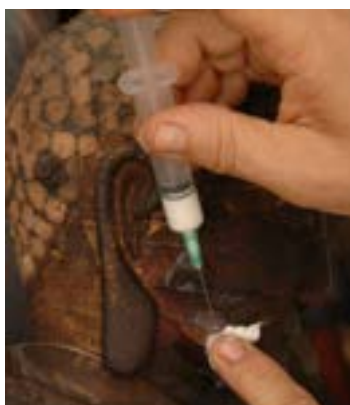
**Figura 12.** Buddha tipo D - Fissaggio delle scaglie sollevate.

In molti casi le fessurazioni e le fenditure avevano provocato sollevamenti e distacchi a scaglie di laccatura e doratura, talvolta lasciando a vista il supporto ligneo. In particolare, molto compromesse apparivano le condizioni della laccatura per il Buddha di manifattura cinese, le scaglie erano vistosamente deformate a scodella, rigide e vetrose e aderenti al supporto solo nella parte centrale. Sono state praticate alcune iniezioni localizzate di adesivo sintetico (Mowilith DS5/2) con caratteristiche termoplastiche (Fig. 12). L'ammorbidimento delle scaglie di lacca e il ripristino, per quanto possibile, di una certa planarità è stato ottenuto mediante apporto di calore controllato, con l'ausilio del termocauterio ed una lieve pressione.

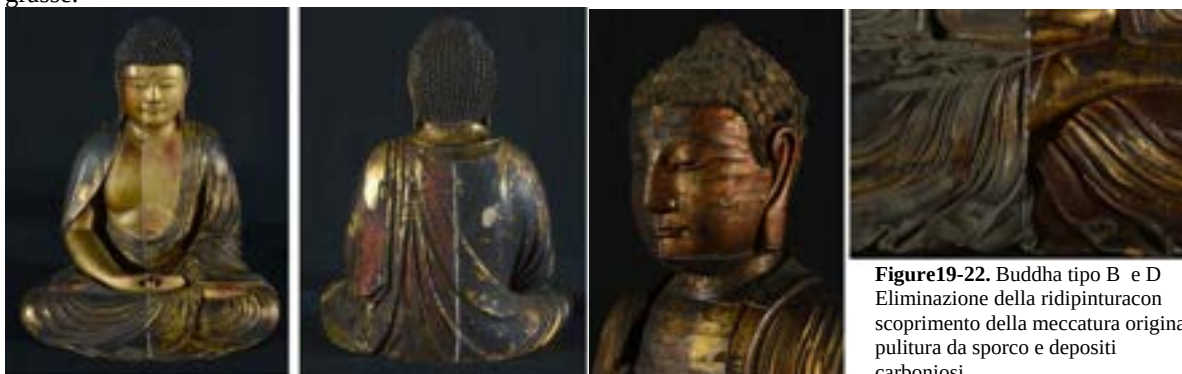
**Figure 19-22.** Buddha tipo B e D  
Eliminazione della ridipintura con  
scoprimiento della meccatura originale;  
pulitura da sporco e depositi  
carboniosi.

Anche in corrispondenza del manto del Buddha tipo B (Figg. 19 e 20) si è reso necessario rifinire per via meccanica la pulitura al fine di rimuovere gradualmente lo spesso strato di ridipintura di colore nerastro e riscoprire, secondo quanto accordato con la D.L. lameccatura e doratura originarie.

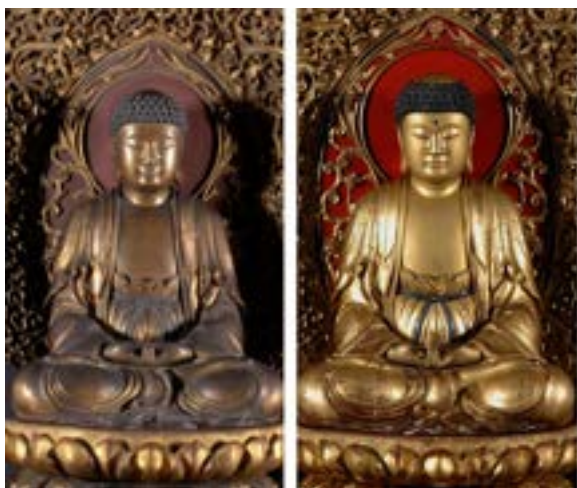
**Figure 23-25.** Buddha tipo A – Particolare prima e dopo il restauro. Sul naso è stata conservata e tonalizzata la ridoratura di restauro che integra la consunzione, lasciata a vista sulle mani.

Un approfondimento specifico guidato dal confronto con gli esperti del Museo, ha richiesto il caso della pulitura del volto del Buddha Amida tipo A, sul quale era presente, oltre allo strato di sostanze estranee generiche che offuscavano la finitura ad oro originale, una doratura di restauro in prossimità del naso e del “terzo occhio” [3] (fig. 23) stesa forse nello stesso restauro che aveva reintegrato con l'innesto ligneo la parte di drappo mancante (vedi RX fig.5) e chiuso le fenditure con ampie stuccature (figg.17 e 18). In questo caso la ridoratura risarciva la porzione consumata dal passaggio delle mani dei fedeli durante la preghiera. Dopo la pulitura dai depositi stratificati, si è giunti alla decisione in accordo con i Conservatori delle Civiche Collezioni, di conservare la ridoratura, nel rispetto della tradizione conservativa dei luoghi di origine del manufatto, che prevedeva la continua riproposizione delle parti andate perdute o mancanti dell'immagine della divinità, al fine di garantire ai fedeli il suo ruolo devozionale. Nella fase finale del restauro è stata effettuata una lieve tonalizzazione della reintegrazione “storicizzata”, riequilibrandola con oro vero in polvere legato con gomma arabica (Figura 24).

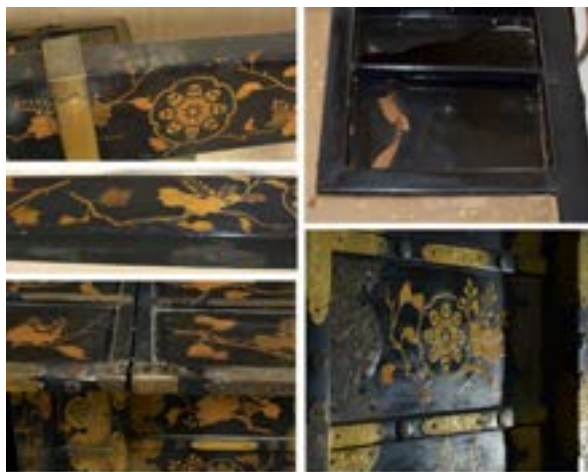
**Figure 26-32.** Portantina per dama. Alcune problematiche di degrado: danni di origine traumatica dovuti all'uso, sollevamenti e distacchi dello strato di lacca, vecchie grossolane stuccature di restauro, deformazioni e rotture delle parti metalliche, pesante riverniciatura eseguita con materiali inadeguati.

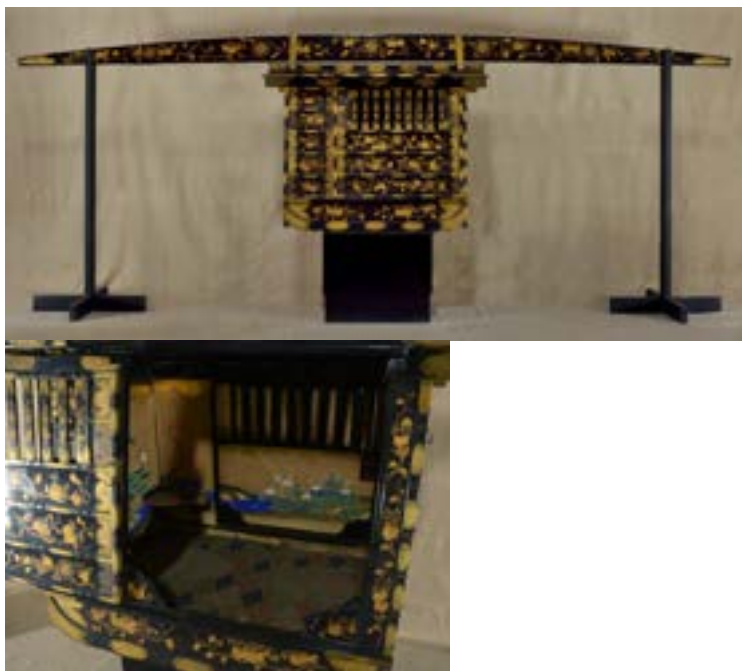
La struttura lignea mostrava disarticolazioni degli assemblaggi, sconnessioni tra gli elementi, fenditure del legno. Piastre, borchie, fascette incise, chiusure, tutte le parti metalliche in ottone e rame talvolta dorate erano sporche e ossidate (Figg. 28-32). La preziosa laccatura neramake-urushi[4] ornata di decori in rilievo e incisi, realizzati con diverse tecniche e tonalità di doratura, mostrava varie abrasioni e scalfitture; (Fig. 28) alcuni danni erano già stati reintegrati sommariamente con stuccature grossolane e ridipinture debordanti (Fig. 30). Una completa riverniciatura, molto spessa e tenace, realizzata verosimilmente con una resina bicomponente simile a quella utilizzata sui mobili da cucina moderni, in parte uniformava e mitigava le irregolarità superficiali e creava un effetto di film plastico particolarmente fastidioso che spegneva la brillantezza della lacca (Fig. 32).

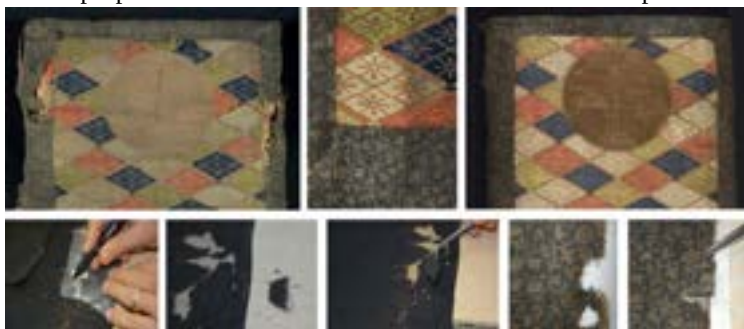
**Figure 38-45.** Particolari del cuscino. In alto: prima, durante la pulitura e dopo il restauro; sotto: alcune fasi della preparazione degli innesti a risarcimento della fodera, con tessuto nuovo tinto in tono, e della parte ricamata, con frammenti recuperati dai bordi all'interno.

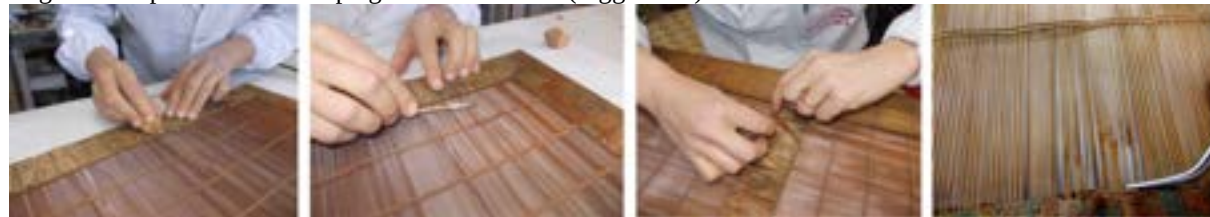
**Figure 46-49.** Alcune fasi del lavoro di pulitura, ricucitura e incollatura svolto sulle tendine in bambù

I bordi in tessuto delle tendine in bambù sono stati puliti a secco con polvere di gomma, mentre gli steli, particolarmente impolverati, sono stati puliti con cotton-fioc imbevuti di semplice acqua deionizzata e subito asciugati. Sono state ripristinate le cuciture rotte, ove possibile utilizzando lo stesso filo che si era sfilato. Gli steli di bambù che si erano rotti sono stati incollati testa-testa con adesivo cianoacrilico recuperandola parte nascosta all'interno del bordo e facendola scorrere verso il centro. (figg.46-49). Un rinforzo in cartoncino puro a T è stato inserito nella bordura perimetrale per conferire maggiore rigidità al cartoncino originale ove deteriorato e stabilità alla tendina.

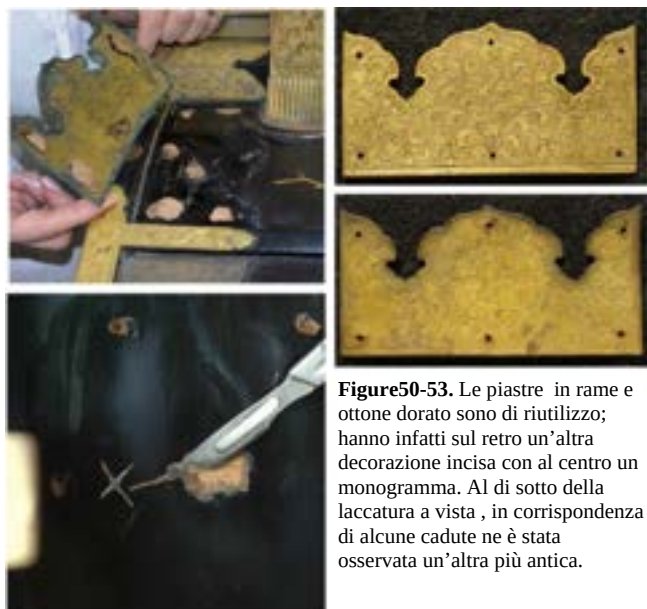
**Figure 50-53.** Le piastre in rame e ottone dorato sono di riutilizzo; hanno infatti sul retro un'altra decorazione incisa con al centro un monogramma. Al di sotto della laccatura a vista, in corrispondenza di alcune cadute ne è stata osservata un'altra più antica.

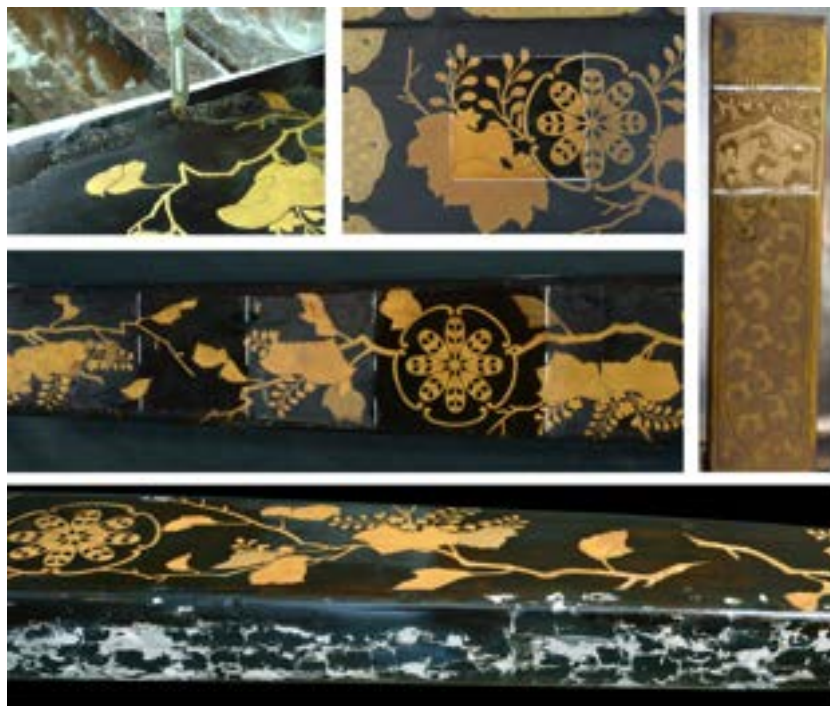
superficie solo per pochi secondi. Appena rigonfiata la vernice è stata rimossa meccanicamente con stecche d'osso e tamponi asciutti; a questa operazione si è fatto seguire un abbondante "risciacquo" con cicloesano e acetone. L'intervento ha permesso di recuperare la naturale brillantezza della lacca sottostante (Figg. 54-58). Su alcune zone la situazione conservativa della stesura sotto i rifacimenti era tuttavia molto compromessa, in particolar modo sull'asta orizzontale di sostegno all'abitacolo. Qui, ampie stuccature di colore grigio, molto debordanti sull'originale, sono state ammorbidite e progressivamente asportate operando alternatamente con una soluzione acquosa di tensioattivi anionici e solventi polari volatili. L'intervento è stato successivamente rifinito a bisturi. Terminata la pulitura, che ha richiesto tempi decisamente lunghi, sono state realizzate le operazioni di ebanisteria necessarie per ridare solidità alla struttura, incollaggi, innesti e piccole ricostruzioni (Figg. 59-64). Sono state stuccate le mancanze e chiuse le fenditure per quanto necessario con stucco a gesso e colla, valutando con la D.L. ormai stabilizzate le cavillature longitudinali sui fianchi della portantina su cui si è deciso di non intervenire. Le parti reintegrate a stucco sono state reintegrate con colori a

L'eliminazione della pesante riverniciatura presente in superficie che ricopriva, oltre alla laccatura e doratura anche le parti metalliche riempiendo le incisioni ha richiesto vari test preliminari. Per intaccare lo strato da rimuovere, particolarmente tenace, era indispensabile un composto piuttosto forte. Si è preferito agire quindi su piccoli settori alla volta, applicando la miscela (DMSO e MEK + Contrad2000 diluito/ addensati in gel) sulla

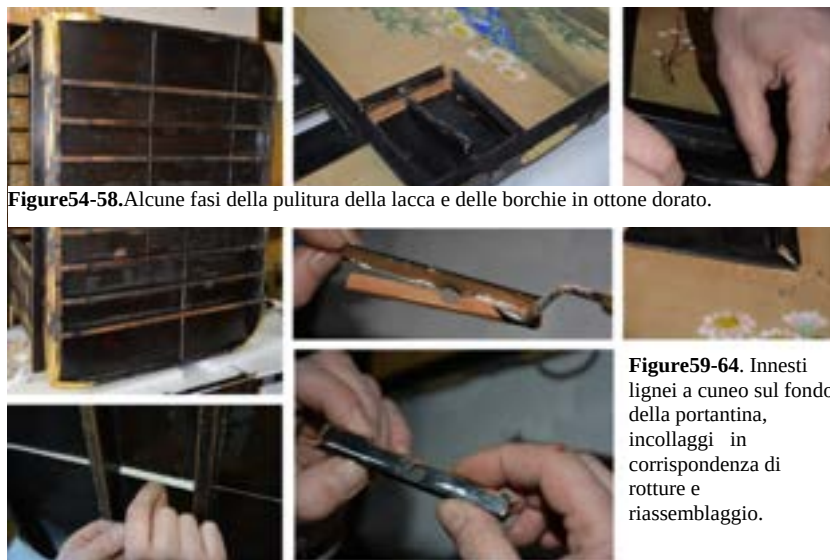
**Figure 54-58.** Alcune fasi della pulitura della lacca e delle borchie in ottone dorato.

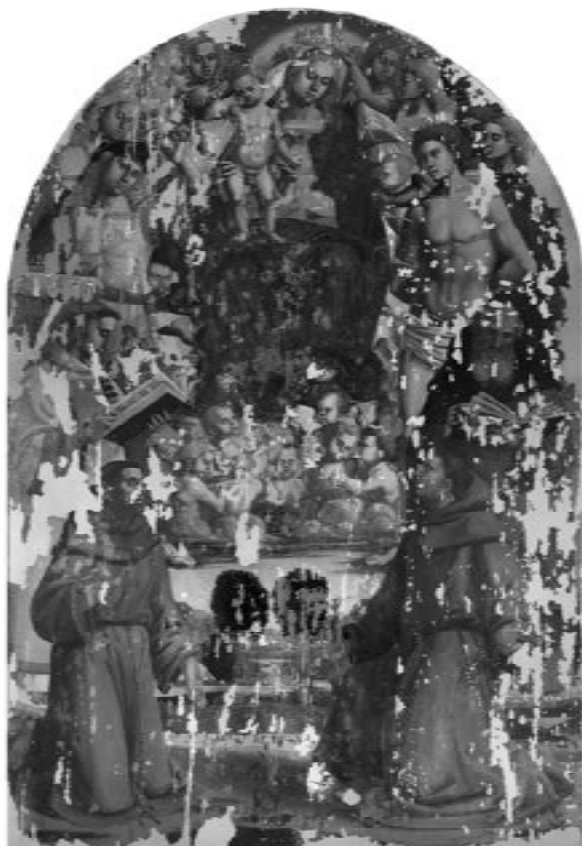
Figura 4. Riflettografia IR 1100

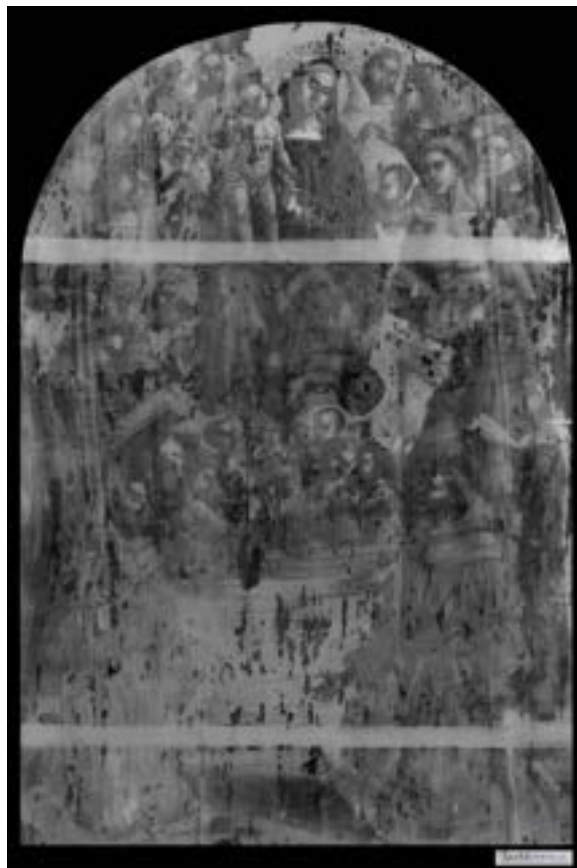
Figura 5. Immagine RX

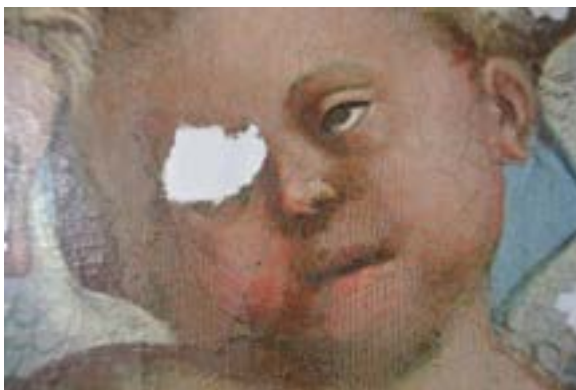
Fig. 6. Lacuna in corrispondenza dell’occhio di un angelo

La condotta pittorica di Signorelli, con disegno netto e campiture ben delimitate, unita alla ripetitività degli elementi formali, ha facilitato l’interpretazione di particolari, anche fisiognomici, come l’occhio di uno degli angeli posti nella nuvola ai piedi della Madonna, che sono stati riproposti previa verifica con la ricostruzione virtuale operata con Photoshop [9]. Nella grande lacuna che investe la dalmatica di San Lorenzo, il motivo damascato è stato ricostruito riproducendo lo spolvero presente nelle parti conservate. In alcuni casi, impossibili da interpretare con i dati obiettivi forniti dall’opera, si è fatto ricorso al confronto con altre opere uscite dalla bottega di Signorelli nei primi decenni del cinquecento, presenti in buon numero a Cortona e territori limitrofi. Queste opere seguono schemi ripetitivi, con elementi compositivi mutuati certamente da cartoni preparatori che vengono spesso riproposti con limitate varianti [10]. Il confronto con le pale del Calcinaio ha permesso di riproporre, in modo non del tutto arbitrario, la parte terminale della mano sinistra di Sant’Antonio da Padova che regge il cuore, e la mano sinistra di Sant’Antonio Abate che regge il libro, mentre nella pala con l’*Incoronazione della Vergine e santi*, nella chiesa di San Martino a Foiano della Chiana, il San Michele Arcangelo impugna una spada con la parte terminale dell’elsa costituita da un elemento circolare schiacciato uguale a quello che era presente nella pala di Paciano, reso incomprensibile da una lacuna. Laddove mancavano dati certi per interpretare elementi di finitura ci si è fermati alla riproposizione della campitura cromatica sottostante, con un effetto comunque di ricostruzione dell’immagine primaria. Durante l’intervento di reintegrazione sono state effettuate verniciature intermedie, con vernice a base di Laropal A 81, mentre per le verniciature finali è stata impiegata una vernice a base di RegalRez1094.

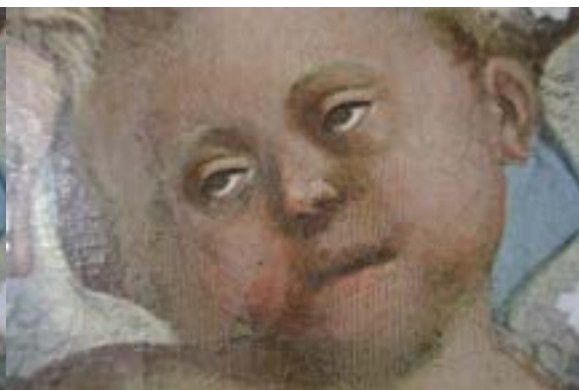
Fig. 7. Ipotesi virtuale di rappresentazione estetica

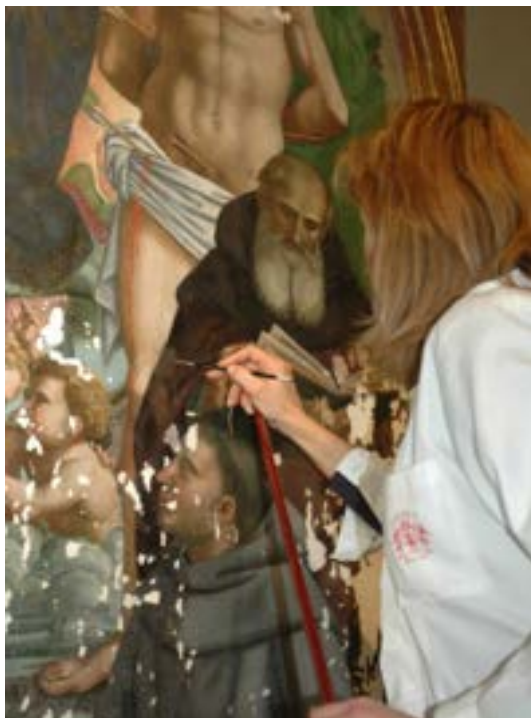
Figura 8. Durante la reintegrazione a tratteggio

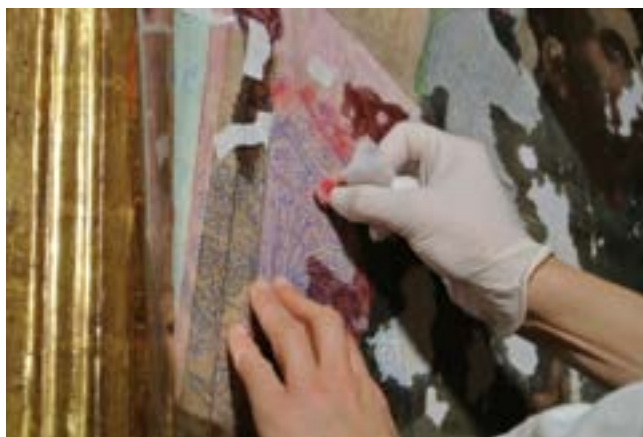
Figura 9. Riporto dello spolvero

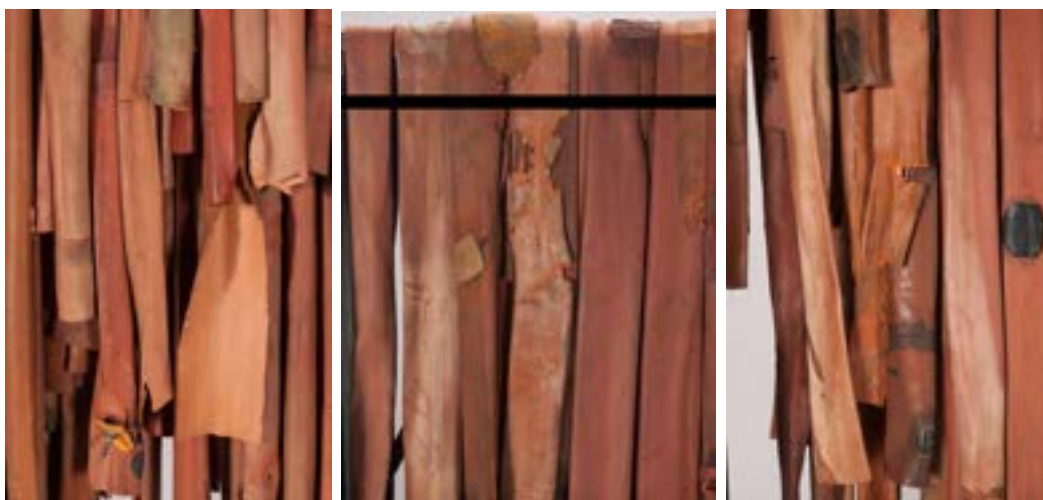
**Figure 6, 7 e 8.** Stato di conservazione di “Presagi di Birnam” al momento dell'arrivo dell'opera nei laboratori di restauro del CCR. Fenomeni di degrado.

- fessurazioni estese su tutta la superficie (fig. 6), imputabili al ritiro del materiale e alla perdita di elasticità della gomma nel tempo;
- deformazioni delle gomme, specialmente quelle che alla vista risultavano di colore arancione chiaro (fig. 7), dovute all'esposizione dell'opera ai raggi ultravioletti e a fonti continue di calore che, in parecchi casi hanno addirittura portato alcune gomme a fondersi con altre a contatto;

- distacchi di materiale che hanno portato alcune gomme a risultare lacunose e ridotte rispetto alle loro dimensioni originali (fig. 8).

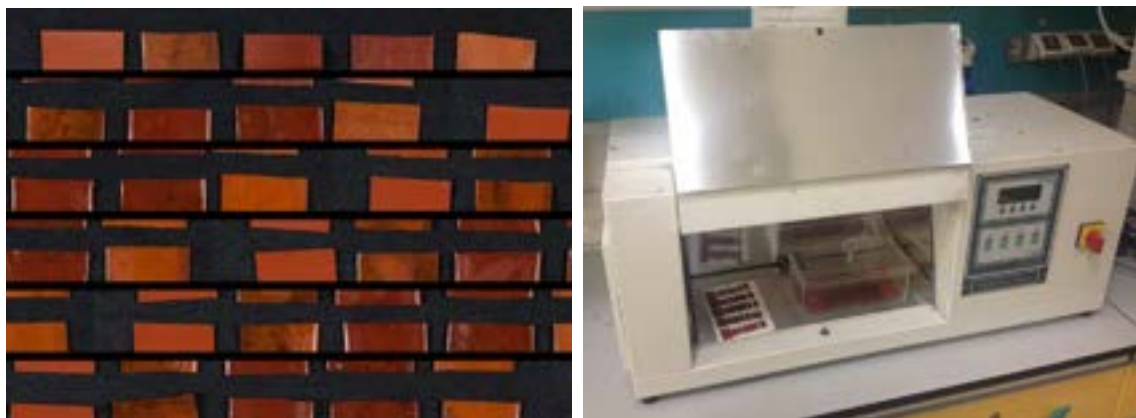
**Figure 11 e 12.** Preparazione dei campioni di camere d'aria, 5 senza trattamento e 25 trattati con 5 consolidanti diversi, suddivisi per tipologie (colonne) e trattamenti (righe). Sistemazione dei campioni in solar box.

- Xenon bulb
- 240 ore di invecchiamento
- 765 W/sqm da 300 a 800 nm (luce visibile)
- temperatura massima di 45°C

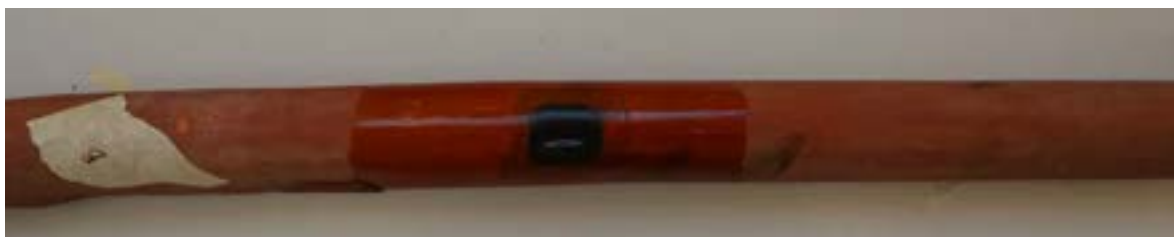
**Figura 15.** Dettaglio del risultato della pulitura superficiale a base acquosa della camera d’aria.

Per prima cosa è stato rimosso tutto quel deposito superficiale incoerente, che aveva contribuito ad ingrigire ed opacizzare le gomme, attraverso azione meccanica di pennelli a setola morbida. Successivamente si è provveduto a rimuovere meccanicamente e con estrema cautela i vari frammenti di materiale gommoso, ormai degradati irreversibilmente e attaccati alle camere d’aria in buono stato di conservazione, affinché queste non fossero ulteriormente compromesse nel tempo. Le gomme irreversibilmente danneggiate e ormai ridotte in frammenti, sono state radunate e archiviate all’interno di una scatola, in quanto rappresentanti di testimonianza storica. Al loro posto sono state inserite altre venti camere d’aria in buono stato, di identica composizione chimica e di periodo pertinente, conservate negli anni dal gallerista Salzano e dalla stessa artista come materiale di riserva in caso di necessità.

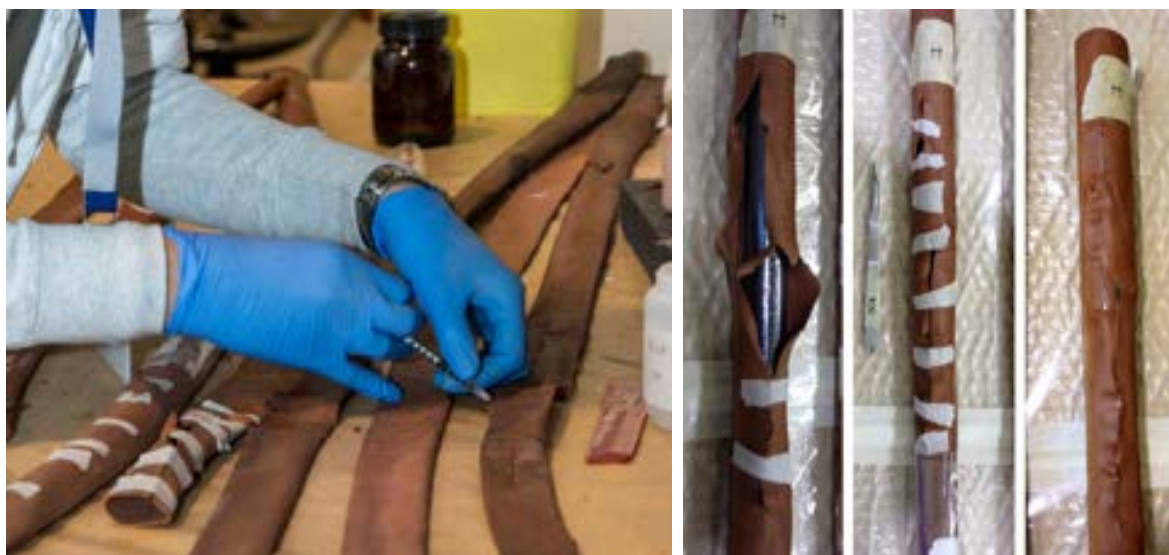
**Figure 16 e 17.** Consolidamento strutturale delle gomme tramite iniezioni localizzate di EVA 42-60 disciolto al 5% in Cicloesano con aggiunta del 5% di Tinuvin B75. Evoluzione del trattamento consolidante su una camera d’aria di “Presagi di Birnam”.

Le gomme sono state rigenerate tramite un consolidamento strutturale localizzato. Dai test meccanici e di invecchiamento artificiale, l’EVA 42-60 è risultato il prodotto migliore per le sue particolari caratteristiche di flessibilità e stabilità alla luce, pertanto si è deciso di utilizzarlo come consolidante universale per il trattamento di tutte le camere d’aria costitutive dell’opera. Il consolidante è stato introdotto all’interno delle fessurazioni, dei micro cretti e delle lacune delle gomme tramite iniezioni localizzate (figg. 16 e 17). E’ stata preparata una soluzione al 5-10%, in base all’entità del degrado riscontrato sulle diverse tipologie di gomme, di EVA 42-60 disciolto in cicloesano denaturato. Sul volume totale della soluzione è stato aggiunto il 5% di Tinuvin B75, protettivo e inibitore della fotossidazione. Per veloce evaporazione del solvente, per riempire completamente le fessurazioni e colmare in modo esaustivo le lacune, è stato necessario iniettare più volte la soluzione consolidante. Questa operazione ha permesso a tutte quelle camere d’aria degradate che avevano smarrito integrità ed elasticità, di ritrovare flessibilità e morbidezza perse nel tempo per l’azione degradativa di luce e calore. La stessa soluzione consolidante è servita infine come base per completare il restauro con l’integrazione

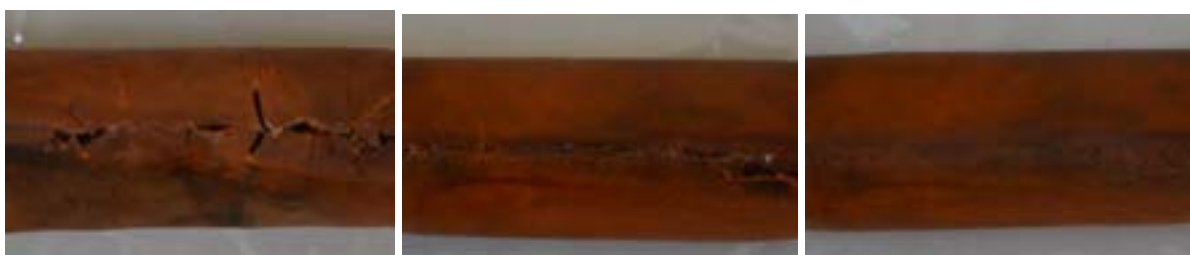
**Figure 18, 19 e 20.** Le foto mostrano in sequenza l’evoluzione del restauro della camera d’aria. Avvicinamento delle fessurazioni della gomma. Consolidamento. Ritonalizzazione delle giunture.

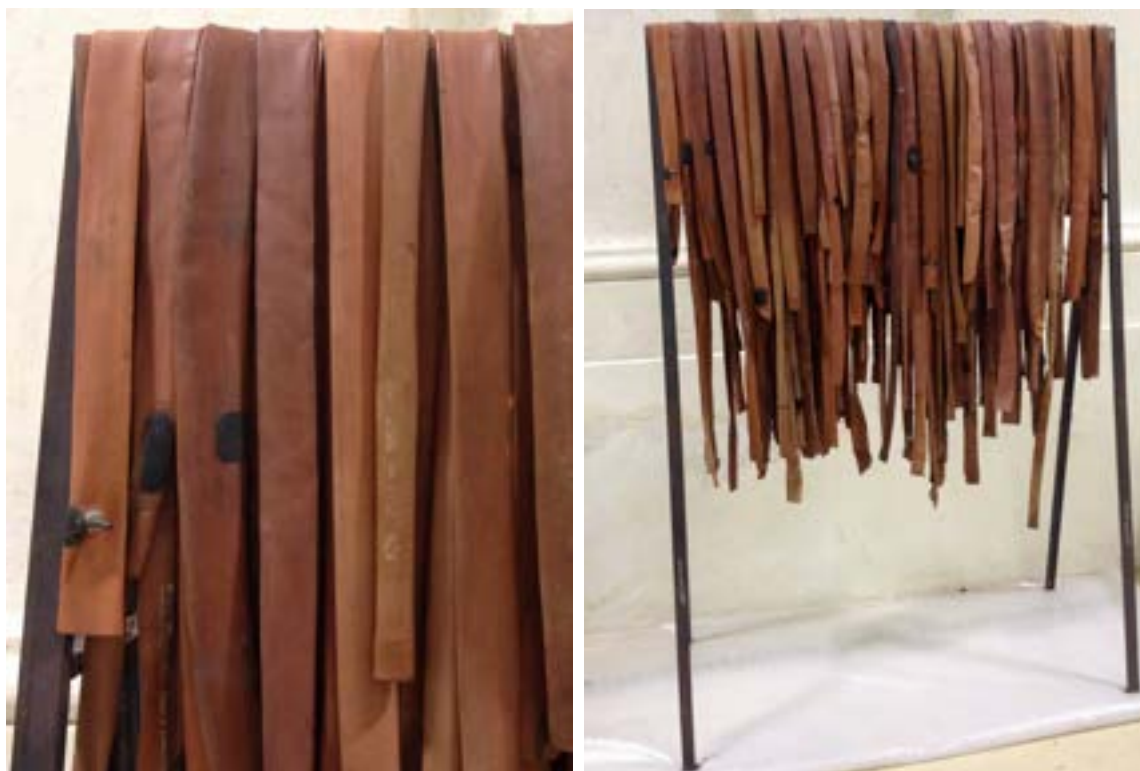
Figure 21 e 22. Foto dell'opera a restauro ultimato.

Le gomme sono state infine ricollocate meticolosamente una ad una, sopra il cavalletto d’appoggio, nelle loro posizioni di partenza (figg. 21 e 22).

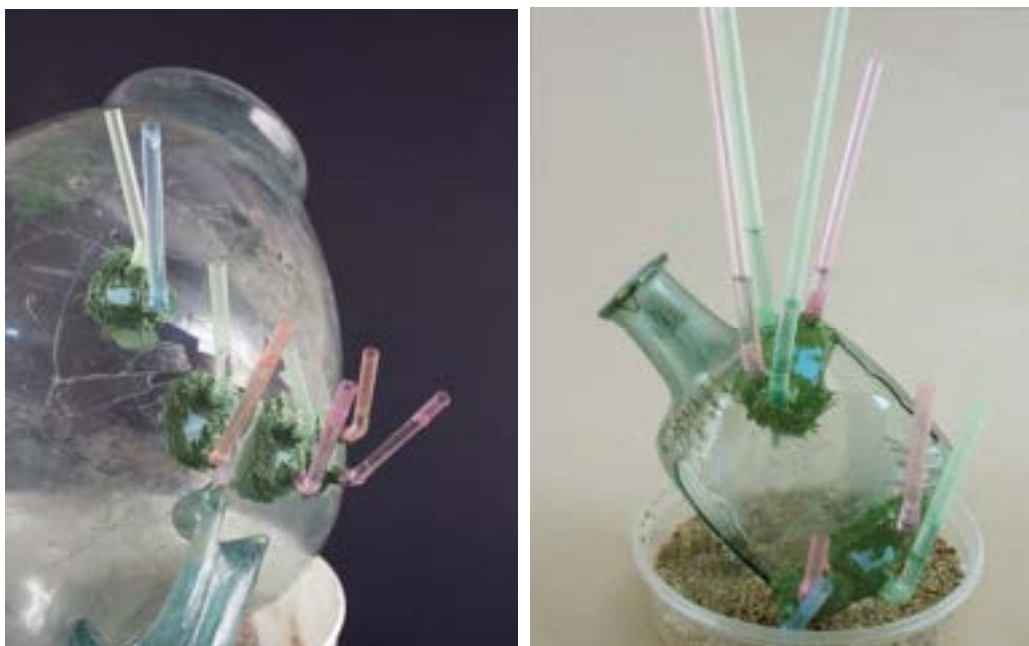
**Figura 1 e 2.** Durante l’integrazione delle lacune con controforme in silicone

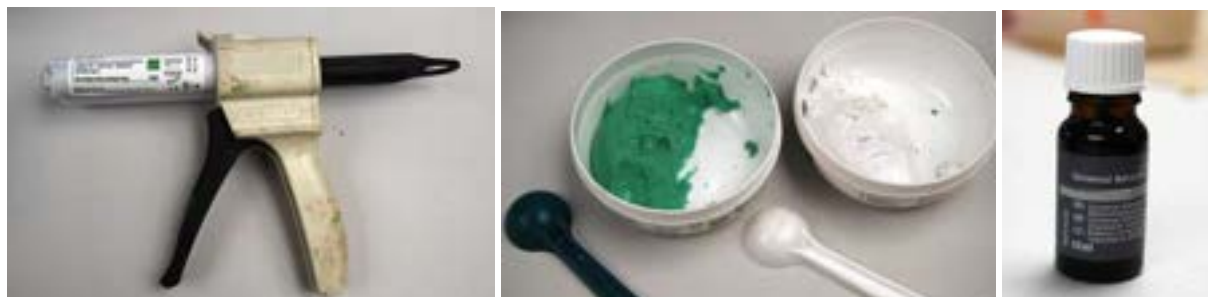
**Figura 3 4 e 5** I due tipi di silicone dentistico e l’adesivo specifico

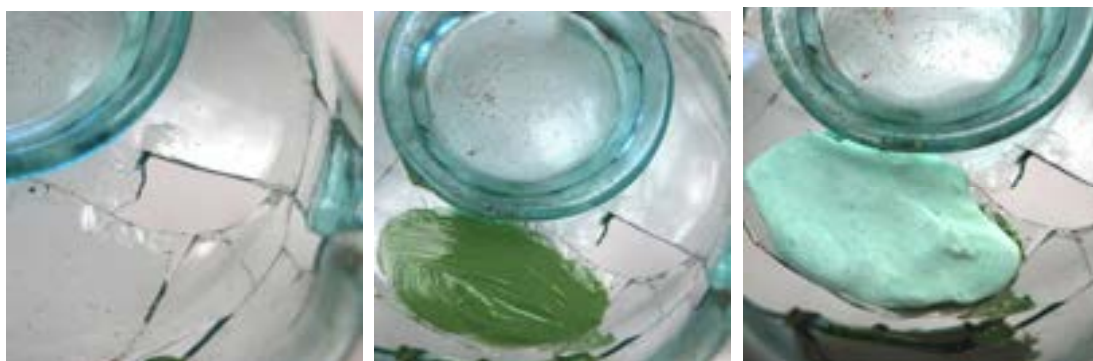
**Figura 6, 7 e 8** La lacuna e i due strati di silicone di diverso tipo

Le pareti sono ottenute utilizzando i due diversi tipi di silicone che vengono stratificati sulla superficie dell’oggetto in una area di dimensione maggiore e dalla stessa forma della parte mancante da integrare [1]. I bordi delle pareti così ottenute sono poi tagliati in modo da coprire perfettamente l’area mancante lasciando un bordo uniforme, senza punte o irregolarità. Due o più fori del diametro di 0,5 mm vengono effettuati con un ago apposito nella parete più accessibile, a seconda della forma e della posizione. Le pareti sono fatte aderire ai bordi del vetro utilizzando l’adesivo specifico per siliconi. Due porzioni di cannucce snodabili [2] sono poi incollate con cianoacrilato in corrispondenza dei fori. Tutti bordi del silicone e il punto di innesto delle cannucce devono poi essere perfettamente sigillati applicando con una spatola il silicone meno denso. La resina è versata all’interno della cannuccia in basso e dovrebbe colmare la lacuna dal basso verso l’alto e quindi uscire dalla cannuccia in alto. [3]

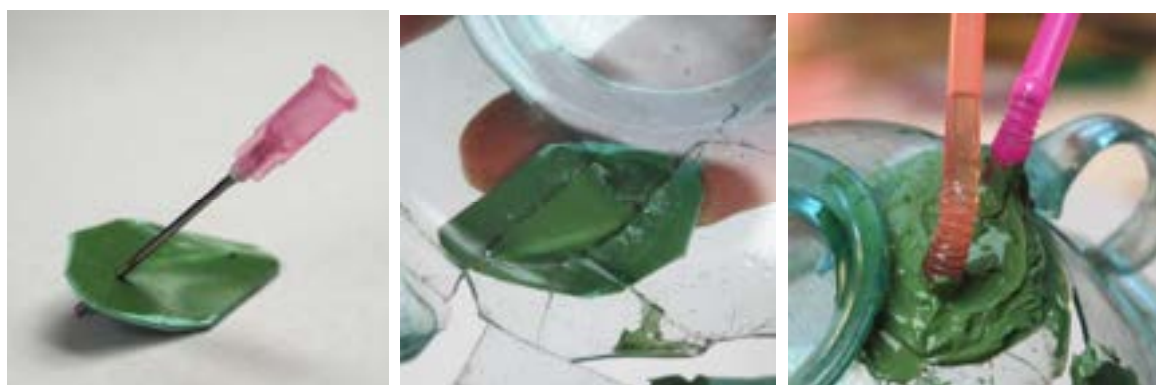
**Figura 9, 10 e 11** Preparazione delle controforme, posizionamento e colata della resina

Dopo che la resina è perfettamente catalizzata le cannucce e le pareti sono rimosse e la resina non necessita di rifinitura ma unicamente di una pulitura dai residui di resina e adesivo in eccesso che è effettuata tramite tamponcini imbevuti in acetone e a bisturi. Prima di chiudere la lacuna con le pareti è necessario segnare con una indicazione la direzione in cui sarà posto l'oggetto per colare la resina. Dopo avere chiuso con le pareti, la forma della lacuna non sarà più visibile ed è facile fare errori, anche una imprecisione nell'angolazione di pochi gradi può portare ad avere problemi. Prima di versare la resina è importante fare una prova per vedere se soffiando in una delle cannucce, esce l'aria da quell'altra, se l'aria non esce, potrebbero esserci dei problemi di imperfetta sigillatura o mal posizionamento delle cannucce stesse.

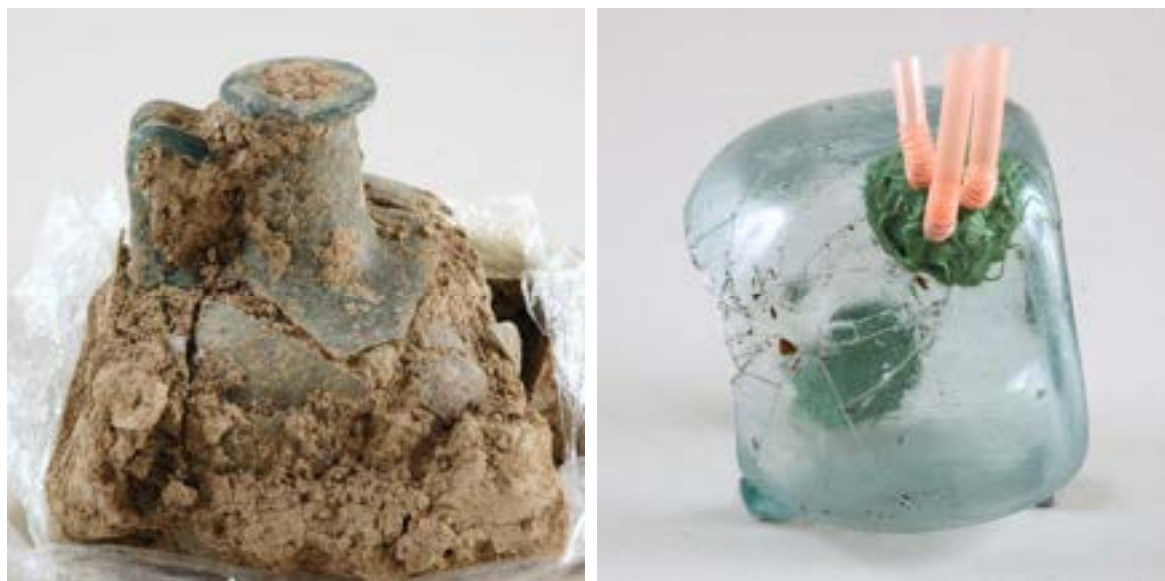
**Figure 12 e 13.** La bottiglia prima dell'intervento di restauro e durante l'integrazione

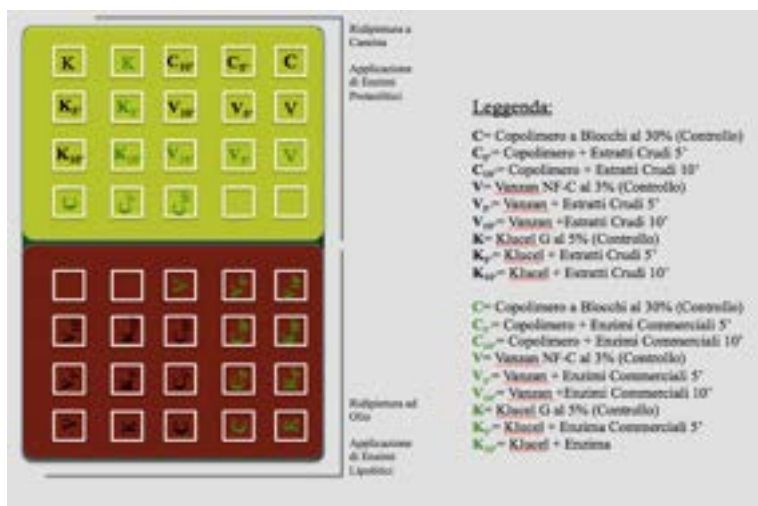
**Figura 6** – Rappresentazione dei vari saggi di pulitura effettuati sul campione B.

Trascorsi i tempi di applicazione, i gel sono stati rimossi mediante tampone di cotone asciutto e successivamente con tamponi imbibiti con acqua distillata e, infine, con Etere di Petrolio (Ligroina); tale passaggio è fondamentale per inibire totalmente l'attività enzimatica e per rimuovere dalla superficie i possibili residui di gel.

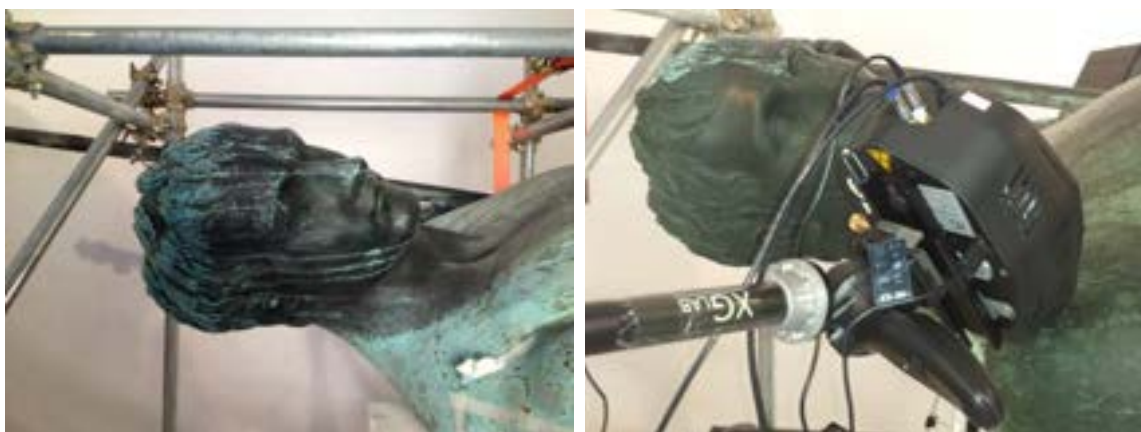
Figura 1. Immagine dello strumento e suo posizionamento sul punto di misura 4

Le misure per la caratterizzazione elementare della lega e delle patine di corrosione sono state realizzate con ELIO (Strumento realizzato da XGLab) un innovativo spettrometro portatile basato sulla tecnica “Energy Dispersive X Ray Fluorescence” (EDXRF). Lo strumento è dotato di una testa di misura molto compatta e leggera (del peso di meno di 2kg) e dispone di un microscopio integrato e di un sistema di puntamento con laser per una precisa definizione dell’area di analisi. La risoluzione spaziale è di 1mm circa, che corrisponde al diametro dello “spot” del fascio X di eccitazione, ottenuto con un collimatore pin-hole.

Lo spettrometro è dotato di un rivelatore SDD (Silicon Drift Detector) di grande area attiva, caratterizzato da una risoluzione energetica di 125-130 eV sulla linea Mn-K $\alpha$  (5.895 keV), raffreddato mediante cella Peltier, e uno spessore del silicio di 500  $\mu$ m. La sorgente di eccitazione è un tubo a raggi X con anodo in Rh di bassa potenza 4-8W, 50kV, che può essere equipaggiato con differenti filtri che permettono il raggiungimento della migliore efficienza di eccitazione, in relazione ai differenti ambiti di applicazione. La geometria della sorgente e del sistema di rilevazione e l’ampio angolo solido di raccolta dei raggi X sono ottimizzati al fine di ottenere alte prestazioni in termini di conteggi e bassi limiti di rilevazione per gli elementi da Al fino ad U. Lo strumento lavora in modalità completamente non a contatto, condizione fondamentale in molti studi nel settore dei beni culturali. I dati ottenuti vengono processati da un software dedicato che realizza una analisi automatica dello spettro permettendo un’identificazione degli elementi presenti sul campione, il fitting dei picchi e, ove pertinente, un’analisi ai parametri fondamentali iterativa, per fornire all’utente una descrizione della composizione elementare quantitativa sul campione.

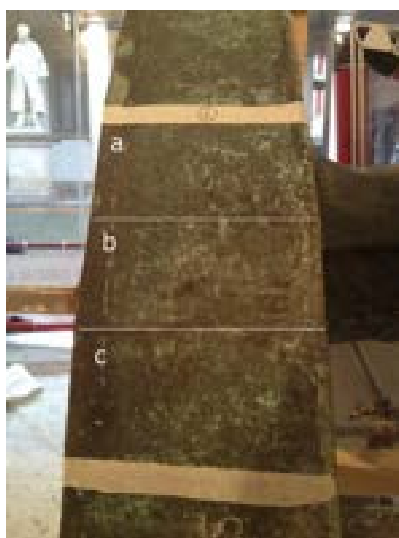
**Figura 4.** Area 1 prima della pulitura

La pulitura laser è stata condotta nelle aree di test con un dispositivo El.En. EOS 1000 Nd:YAG 1064 nm in regime short free running SFR (durata di impulso nell'intervallo 60-120  $\mu$ s). I test preliminari sono stati condotti su tre aree selezionate in base ai differenti problemi di pulitura che presentavano in funzione della loro esposizione. L'area 1 alla base della statua era di colore verde/grigiastro ed era caratterizzata da un mix di cera, residui di Incralac e prodotti di corrosione (Figura 4); l'area 2, protetta dalle acqua di dilavamento dalla presenza del clamide, era nera e lucente, essendo i residui di Incralac i componenti presenti in misura maggiore (Figura 5 a sinistra); l'area 3, localizzata sulla spalla, mostrava un colore verde pallido dovuto ad una importante presenza di brochantite, essendo in condizioni di completa esposizione alle idrometeore (Figura 5 a destra).

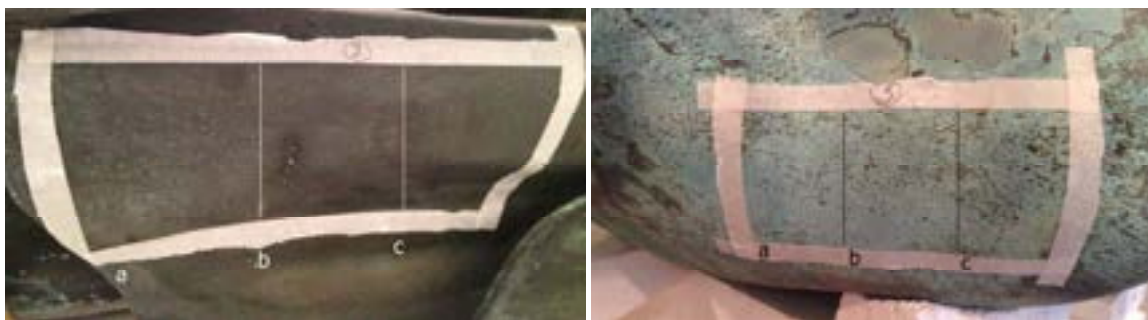
**Figura 5.** a sinistra Area 2 prima della pulitura; a destra Area 3 prima della pulitura

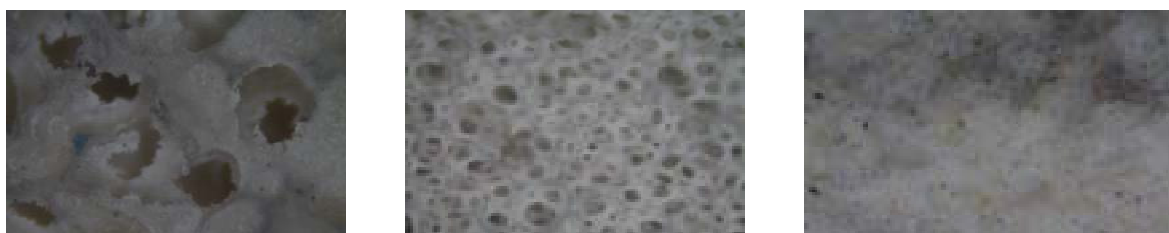
Fig. 2 Wishab bianca, Spugnetta da trucco e Smoke sponge osservate allo Stereomicroscopio 3x dopo la pulitura del bianco sporco

Tra i prodotti da utilizzare a secco sono state selezionate tre tipologie di spugne: l'Akapad® (Ak) ovvero la Wishab® bianca, composta da gomma Styrene butadiene (SBR), olio di ricino vulcanizzato con Benzotriazolo e componenti a base di zolfo; la Make up sponge (Mus), una spugnetta da trucco composta da gomma styrene

butadiene, isoprene e antiossidante (BHT: idrossitoluene butilato) e prodotta della Professional Style and Care e la Smoke sponge in gomma isoprene, zolfo e gesso, nelle due versioni, sottile (**SS001**) e spessa (**SS003**).

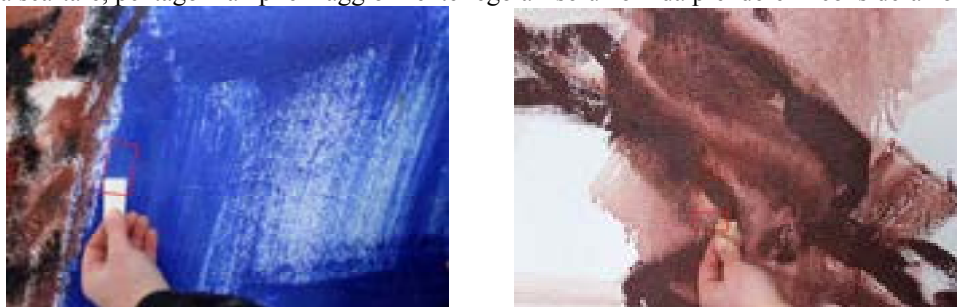
Fig. 5 Prove di pulitura con Smoke sponge e spugnette da trucco su colori non verniciati col protettivo

In linea generale le prove per sfregamento hanno dimostrato una maggior capacità pulente rispetto alla modalità per tamponamento, a discapito, per le parti più delicate, dell'integrità materica e ottica della superficie. Il metodo per sfregamento è così stato utilizzato unicamente per uniformare la porzione più sporca al di sotto della tettoia, nella quale la compattezza del bianco permetteva di sopportare l'azione meccanica della Smoke sponge. (fig. 3)

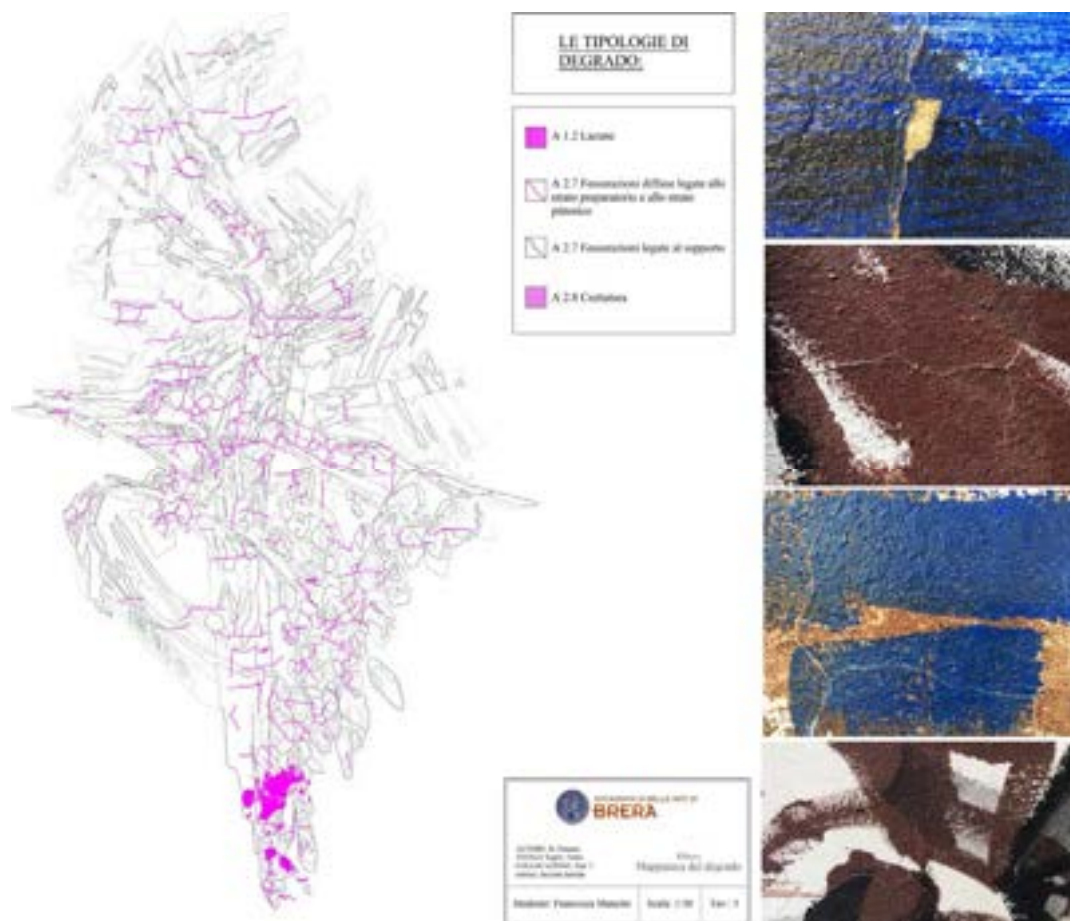
Fig. 7. Tavola di rilievo delle cretture e delle lacune dell'opera. Particolari fotografici.

disegnano e percorrono interamente la superficie dipinta ad esclusione della sola fascia alta, protetta dalla copertura dell'edificio. Questo cretto generale che interessa lo strato preparatorio dell'intonaco, oltre che la pellicola pittorica, tende ad una intensificazione nella parte inferiore del dipinto, il fenomeno si dirada nella parte alta. La zona inferiore dell'opera, che si presenta come maggiormente degradata, ha una minor esposizione alla luce determinata dalla presenza di vegetazione nell'area circostante che impedisce l'irraggiamento solare naturale, ed è interessata al contempo dalla generale umidità di risalita delle murature che, in questo caso specifico, è accentuata dalla zoccolatura in pietra che percorre perimetralmente la parte bassa dell'intero padiglione (fig. 7).

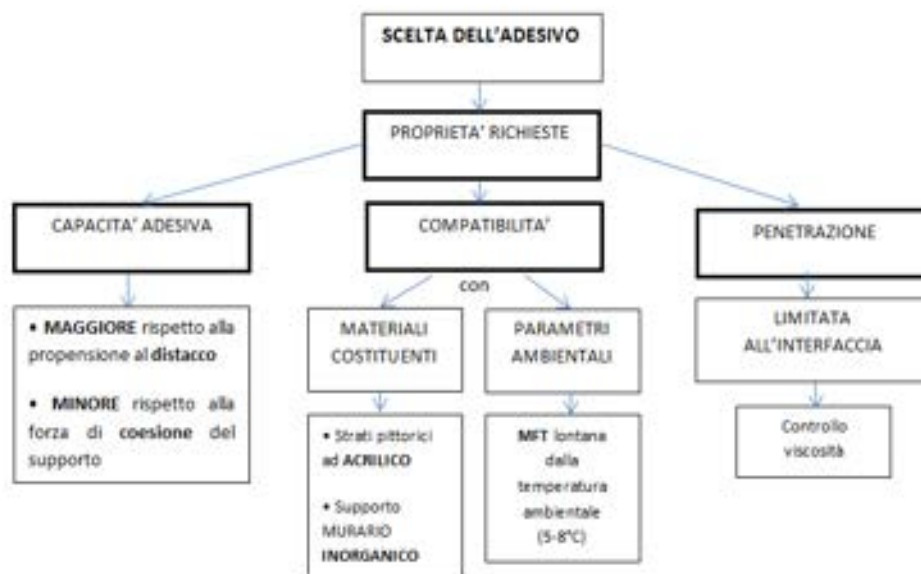
Fig. 8 Tabella riassuntiva dei parametri dei prodotti selezionati.

Dopo un'attenta ricerca, i prodotti individuati tra i molteplici presenti sul mercato che rispondevano in maniera più aderente alle caratteristiche richieste (fig.8) sono stati: Acril 33, Plextol B500, Lascaux HV360. Il Lascaux HV360 si differenzia notevolmente dagli altri per il parametro MFT, che si attesta intorno agli 0°C e per la sua viscosità decisamente più elevata. Sono state prodotte oltre 190 prove di laboratorio preparate simulando in due fasi separate il supporto murario (A: malta bastarda + intonaco) e la pellicola acrilica (B: strato preparatorio acrilico + film pittorico acrilico) testando i tre differenti adesivi, impiegati in diverse diluizioni e gradi di viscosità. A seguito di differenti prove preliminari eseguite per la scelta delle percentuali utili ai test sono state individuate due diluizioni per ciascun prodotto:

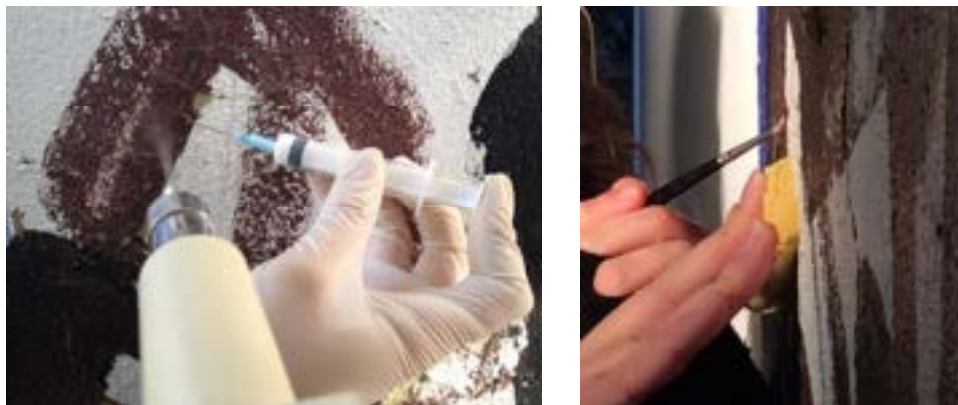
Fig. 10 e 11 Foto applicazione adesivo a iniezione ed a pennello con l'ausilio del getto di vapore.

Il LascauxHV360 è stato impiegato secondo due modalità di applicazione: a pennello per i distacchi di maggiore entità, impiegando il prodotto puro, mentre a iniezione in diluizione al 55% in acqua per il trattamento delle deadesioni e dei distacchi più contenuti. (fig. 10 e 11). Tutte le operazioni di consolidamento sono state condotte con l'ausilio di una pistola erogatrice acqua atomizzata a temperatura controllata con somministrazione graduale per umidificare e riscaldare la superficie, al fine di agevolare il riposizionamento delle scaglie sollevate (fig. 12 e 13).
