XII Congresso Nazionale IGIIC

## **Lo Stato dell'Arte 12**

Volume degli Atti

Milano, Accademia di Belle Arti di Brera  
23/25 Ottobre 2014

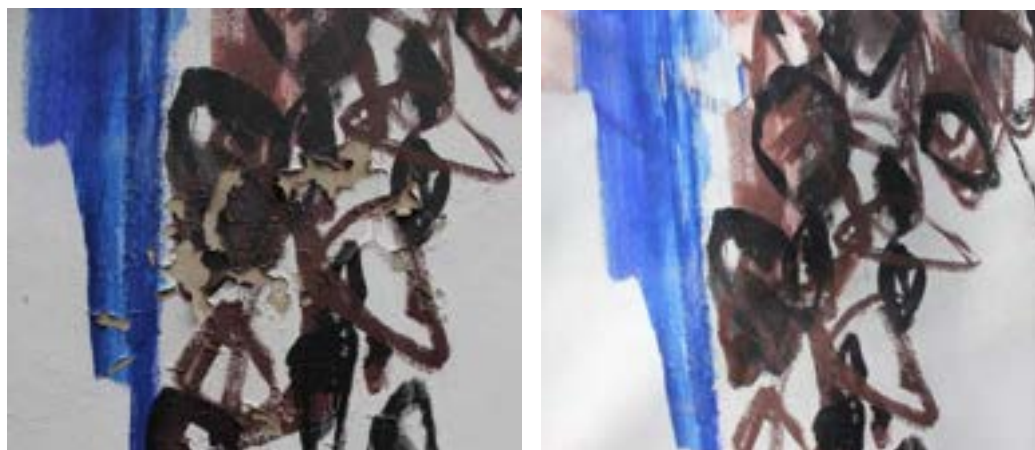
Fig. 12 e 13 Foto particolare area inferiore del dipinto, prima e dopo l'intervento.

Il LascauxHV360 è stato impiegato secondo due modalità di applicazione: a pennello per i distacchi di maggiore entità, impiegando il prodotto puro, mentre a iniezione in diluizione al 55% in acqua per il trattamento delle deadesioni e dei distacchi più contenuti. (fig. 10 e 11). Tutte le operazioni di consolidamento sono state condotte con l'ausilio di una pistola erogatrice acqua atomizzata a temperatura controllata con somministrazione graduale per umidificare e riscaldare la superficie, al fine di agevolare il riposizionamento delle scaglie sollevate (fig. 12 e 13).

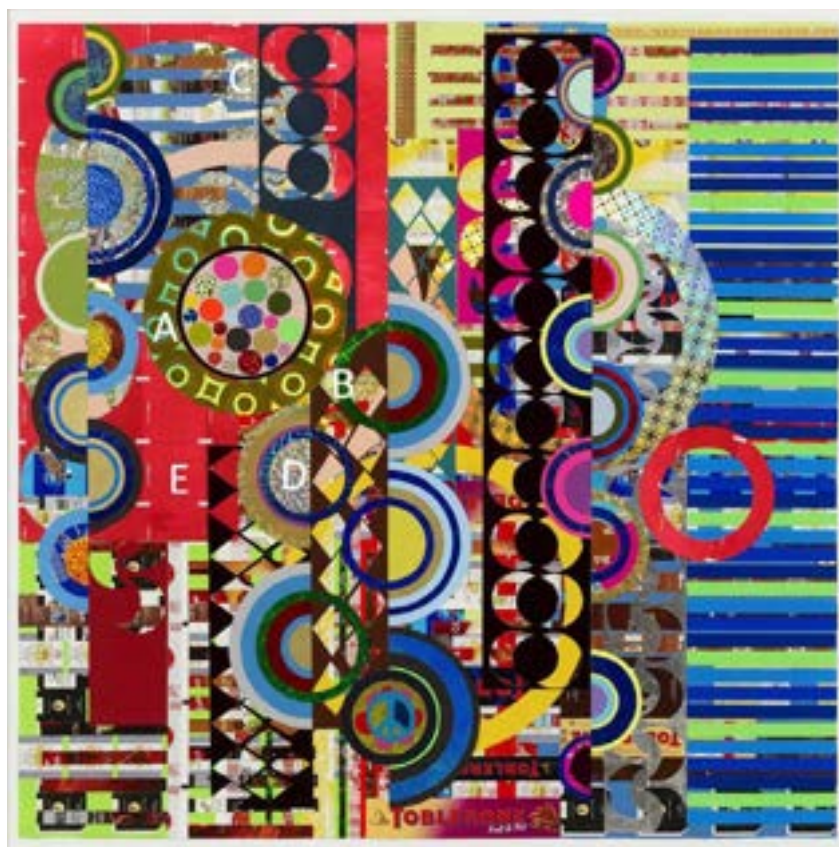
**Figura 1:** Beatriz Milhazes, *Manjary*, 2011, Collage (carta, plastica e alluminio su cartone), 120 x 120 cm.  
Fogli di plastica analizzati: A (oro), B (verde), C (argento) e D (argento con motivo “a girandole”).

Nei collage, Beatriz Milhazes, lavora con ogni tipo di materiale, alcuni di uso quotidiano, altri riciclati come gli imballaggi di caramelle, cioccolatini e torroni e altri ancora di plastica, fluorescenti, olografici o monocromatici, come nel collage *Manjary* (Figura 1) il cui titolo suggerisce ed evoca il cacao originario del Madagascar. Il tutto restituisce un’impressione di colore, di allegria, di distrazione e ci avvicina inevitabilmente alla geografia fisica, umana e sociale del suo paese il Brasile. Ogni opera presenta una costante ricerca di nuovi materiali e di nuove forme. I vari supporti sono incollati su dei fogli di carta poi ritagliati e assemblati su un unico supporto seguendo il progetto dell’artista.

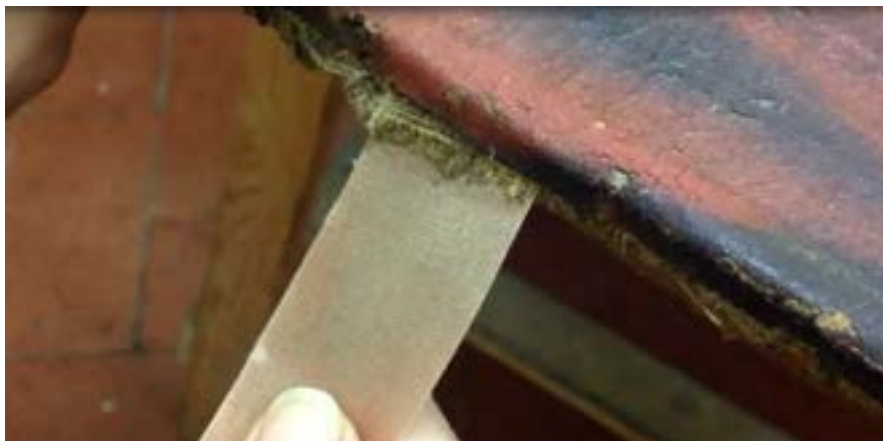
**Figura 3.** Tensionamento del dipinto

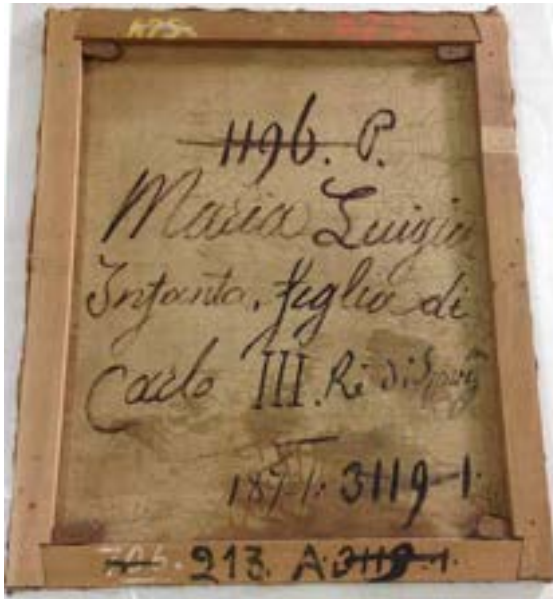
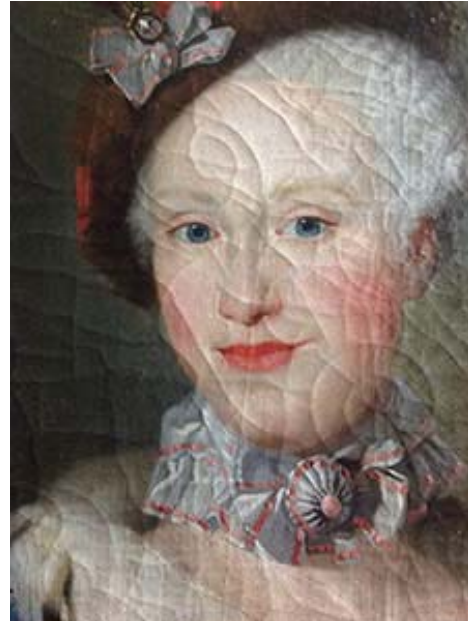
**Figure 5 e 6.** Il verso ed un particolare del recto del dipinto che evidenzia il craquelure

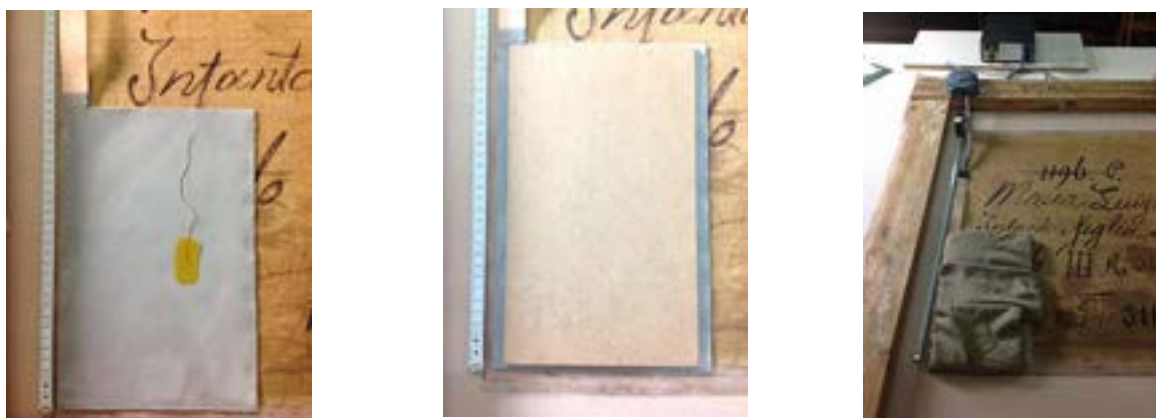
Figure 8, 9 e 10. Fase di applicazione di IMAT-S

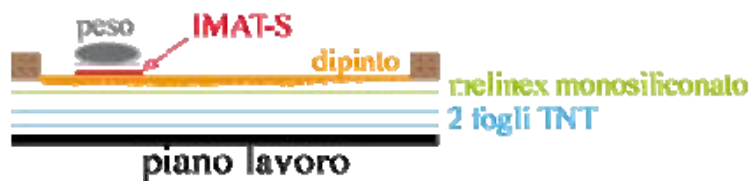
Figura 11. Schema di successione degli strati

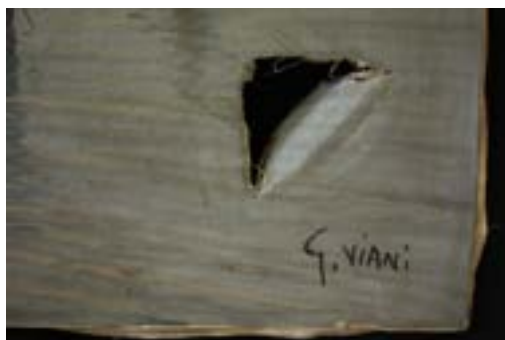
**Figura 3.** Strappo, fronte

Entrambi si trovavano nella parte destra della tela, il più grande, più vicino al telaio, il più piccolo, più spostato verso il centro del quadro. Gli angoli che si formano con i due strappi vanno entrambi verso sinistra, ma in direzioni diverse, il più grande è rivolto verso l’alto, il più piccolo, verso il basso. In questa presentazione, prenderemo in considerazione solamente il risarcimento di quello più grande (3,4).

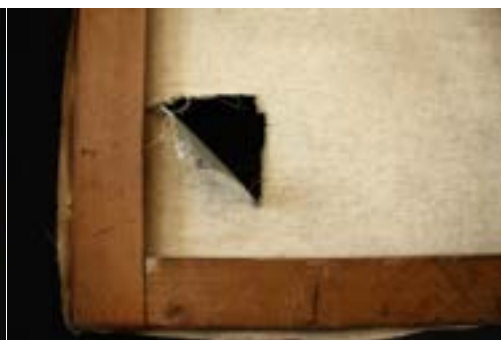
**Figura 4.** Strappo, retro

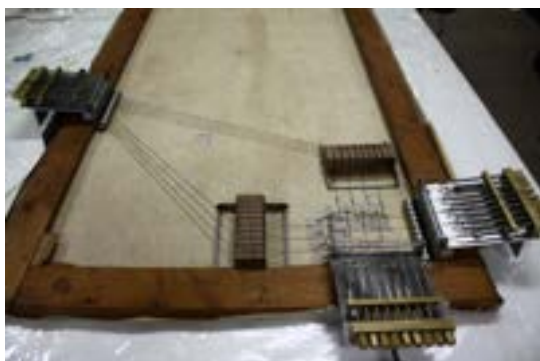
Dopo una prima pulitura, finalizzata all’eliminazione di depositi incoerenti presenti su tutto il retro della tela, abbiamo iniziato il posizionamento dei tre Trecker, con relativo montaggio dei fili e delle fascette, incollate e trattate con Beva film di 1 cmq(5).

**Figura 5.** Posizionamento di Trecker, fili e fascette

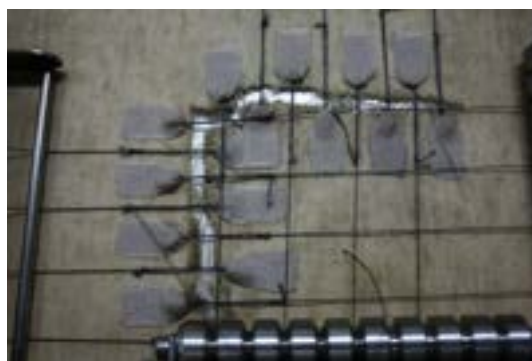
Dopo aver verificato la posizione delle fascette, si è proceduto con la riattivazione del Beva film di ognuna, facendole così aderire ai bordi dello strappo (6). Successivamente, dando una prima leggera trazione manuale, i fili sono stati tensionati e fissati ognuno al proprio uncino della singola barra filettata.

**Figura 6.** Incollaggio fascette ai lembi

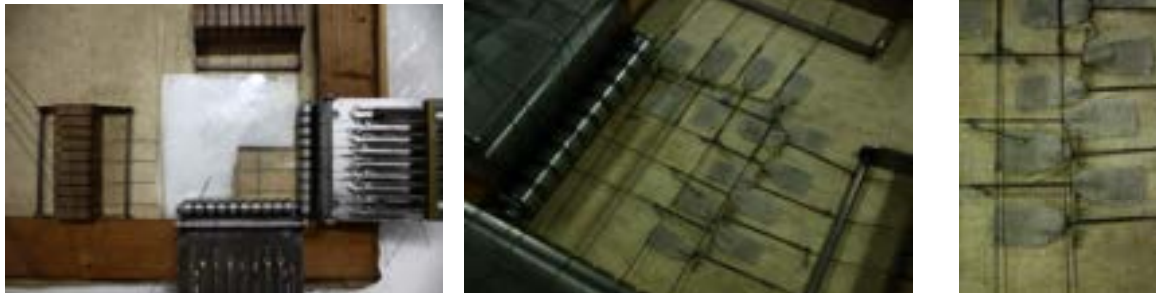
Il passo successivo è stato quello dell’umidificazione, effettuata con loSwins (tessuto tipo Goretex) bagnato e appoggiato sulla zona dello strappo. Il tessuto poliestere, a contatto con il retro della tela, ha permesso il passaggio del solo vapore acqueo; a protezione è stato appoggiato sopra un foglio di Melinex(7).

Dopo un tempo di circa un’ora, ogni singolo filo è stato tirato, facendo roteare le barre filettate. Dato il risultato non ottimale di riavvicinamento dei lembi, il giorno seguente l’umidificazione è stata prolungata per quattro ore, provvedendo alla trazione dei singoli fili ogni ora, in modo da avere un tensionamento lento e graduale. Al termine delle operazioni, l’avvicinamento finale ottenuto è stato soddisfacente (8,9).

**Figura 7.**Umidificazione**Figura 8.**Riavvicinamento ottenuto**Figura 9.** Particolare

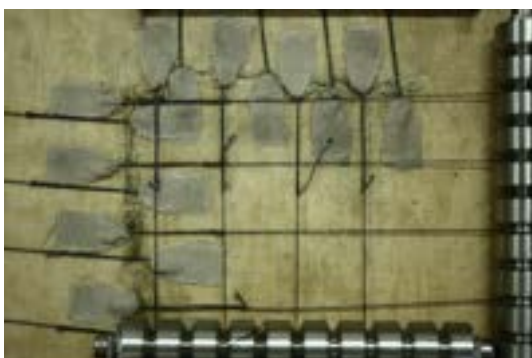
**Figura 10.**Con attaccati i Trecker

Nelle figure (10,11) si può vedere il livello di riavvicinamento ottenuto.

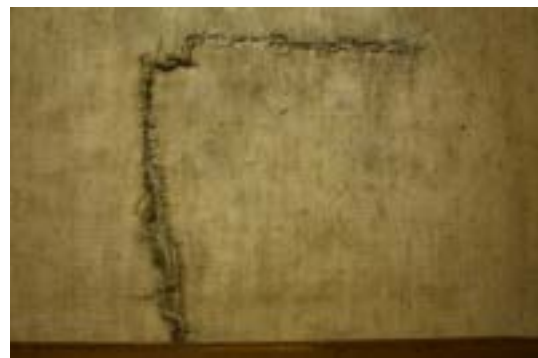
**Figura 11.**Senza Trecker

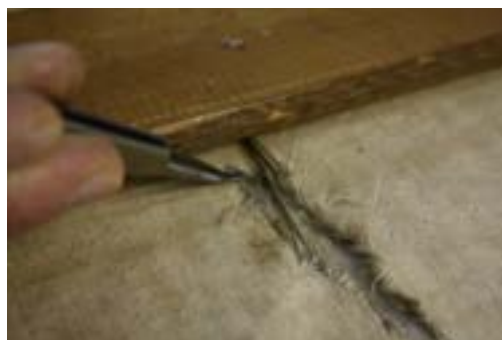
**Figura 13.** Trazione dei fili allentati

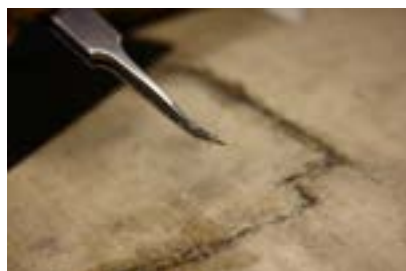
**Figura 14.** Filo ponte intriso di adesivo

Il tempo per la realizzazione di questa griglia non era però compatibile con i seppur minimi movimenti dei fili della lacerazione, si è quindi deciso di far aderire con Tylose per tutta la lunghezza della lacerazione ea distanza più o meno ravvicinata in base all'esigenza della zona, alcuni fili ponte 100% lino, tagliati con lunghezze diverse. Una volta adagiati a cavallo dello strappo, per velocizzare i tempi di asciugatura, abbiamo dato calore con termocauterio e pressione con un pesino, interponendoun foglio di Melinex, fino a completa asciugatura**(14,15,16)**.

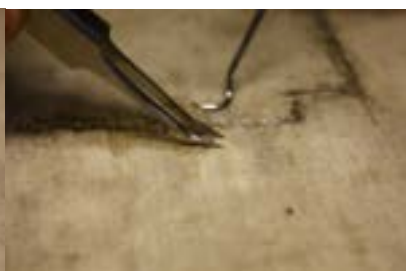
**Figura 15.** Filo adagiato sullo strappo

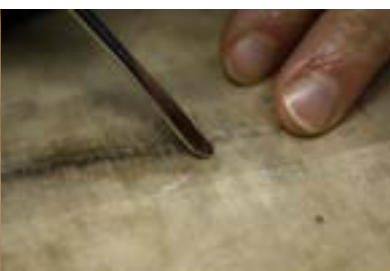
**Figura 16.** Calore che velocizza l'asciugatura

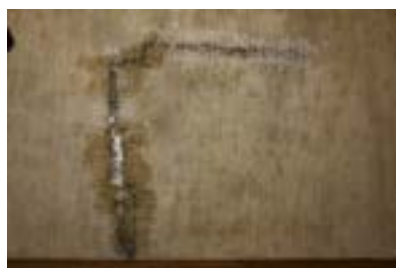
**Figura 17.** Subito dopo l'adesione

Come si può notare l'adesivo ancora bagnato ingiallisce molto**(17)**, ma una volta asciuttola sua presenza diventa invisibile **(18,19)**.

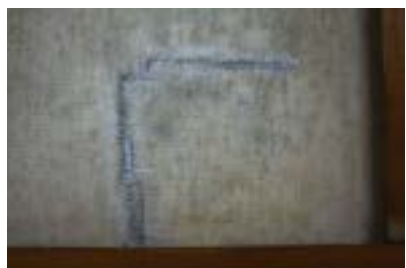
**Figura 18.** Dopo completa asciugatura, retro

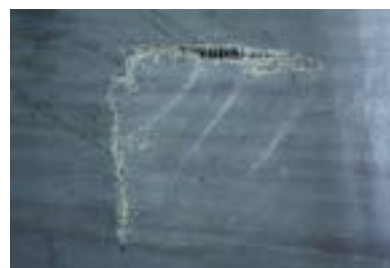
**Figura 19.** Fronte

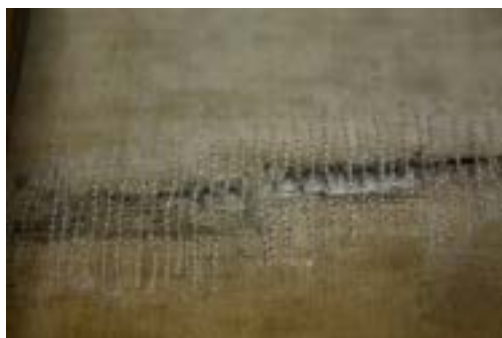
**Figura 20.** Mancanza di supporto

Rimaneva però una mancanza di supporto, dovuta alla perdita di alcuni fili(20), che è stata risarcita inserendo nuovi fili di diametro simile ai fili originali, 100% poliestere, di tela Ispra (stessa tela usata per le fascette di ancoraggio durante la trazione col Trecker).

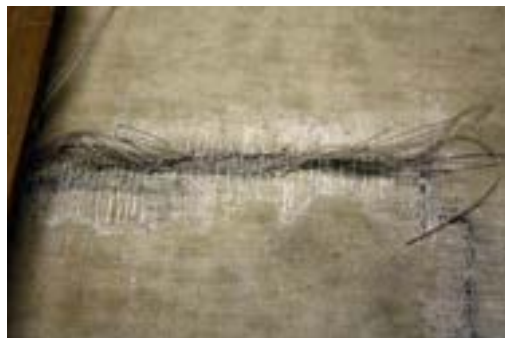
**Figura 21.** Inserimento fili poliestere

Per cercare di ricreare visivamente l'aspetto trama/ordito della tela, ogni nuovo filo è stato fatto passare con l'aiuto di un ago sopra e sotto i fili ponte in modo alternato, lasciandoli fuoriuscire alle due estremità così da avere la possibilità di muoverli o rimuoverli nel caso ce ne fosse stato bisogno (21). Questa operazione ha permesso inoltre di testare la buona tenuta dei fili ponte fatti aderire precedentemente.

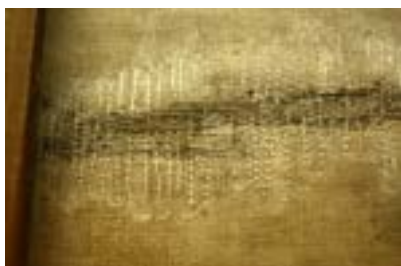
**Figura 22.** Adesione di tutti i fili nell'estremità più vicina al telaio

Una volta ottenuta la chiusura della mancanza, si è proceduto con la trazione delle due estremità di ogni filo per renderlo perfettamente planare ed evitare eventuali gobbe sul fronte, abbiamo quindi fissato, sempre con Tylose, le due estremità di ogni filo: prima sono stati fissati tutti da un lato, quello più vicino al telaio (22), poi dall'altro (23). Le estremità dei fili sono state tagliate ad altezze diverse, intrise di adesivo e posizionate sulla tela. Una volta completata l'operazione, l'intera zona è stata messa sotto peso, con interposizione di Melinex, fino a completa asciugatura (24,25,26).

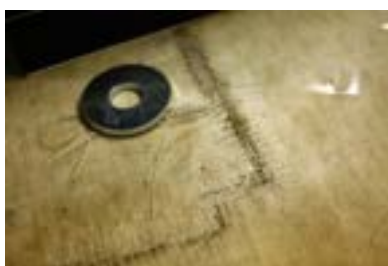
**Figura 23.** Adesione di tutti i fili all'altra estremità

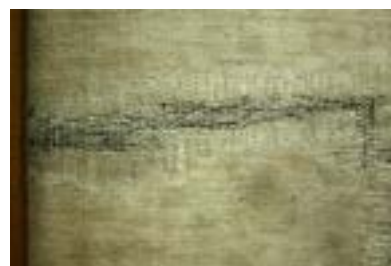
**Figura 24.** Risultato finale

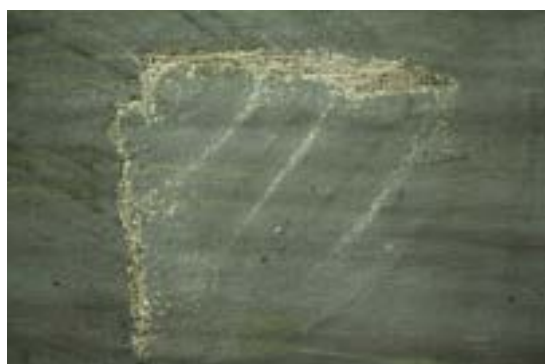
**Figura 25.** Fronte a operazione conclusa

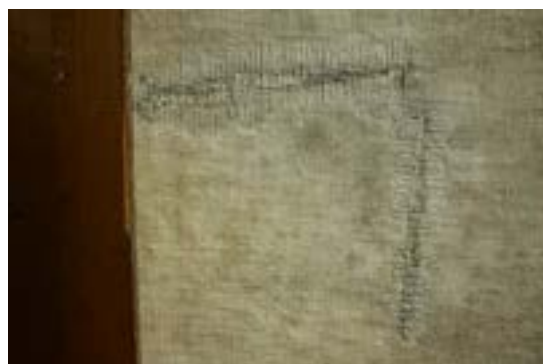
**Figura 26.** Retro a operazione conclusa

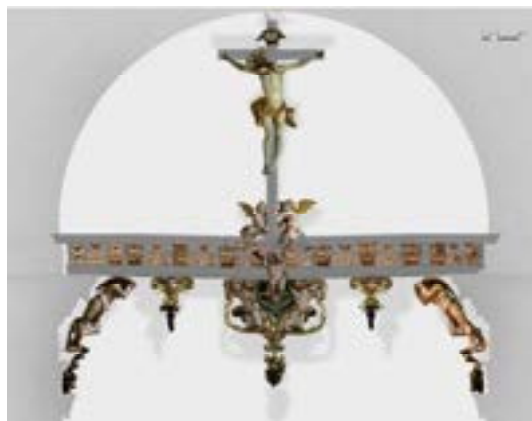
Figura 2 Il gruppo ligneo in restituzione grafica

Il rilievo, restituito in forma vettoriale (file dwg) è stato eseguito dall’arch. Andrea Zanardi e costituisce anche una documentazione di archivio dalla quale è possibile acquisire ed approfondire tutti i dati (misure, assemblaggi, ecc) in qualsiasi momento e in scale differenti a seconda delle esigenze.

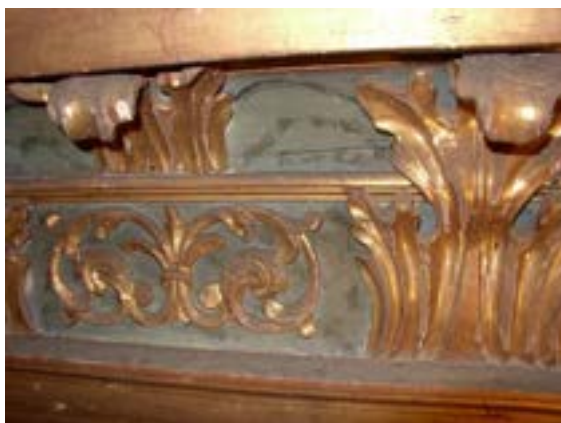
fig. 3 Particolare della decorazione della cassa

Tutto il complesso apparato si sviluppa attorno alla trave che attraversa l'arco presbiteriale ed è inserita alle 2 estremità nella muratura. La "cassa" costruita attorno alla trave si compone, sinteticamente, di 3 facce, lasciando aperta la faccia superiore. La faccia rivolta verso la navata è molto ricca per l'inserimento di cornici dorate e di foglie intagliate a parte, dorate e applicate attraverso chiodi.

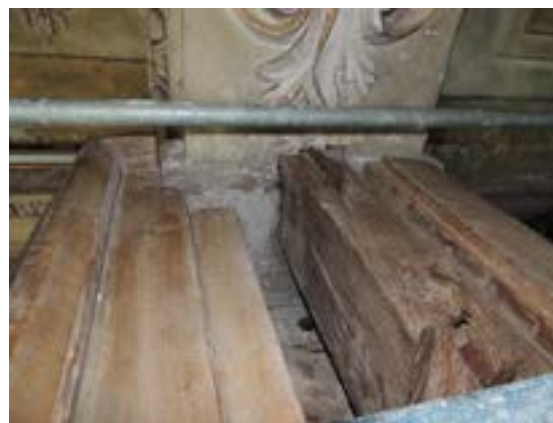
fig. 4 La trave con l'innesto nella muratura e il gancio in ferro

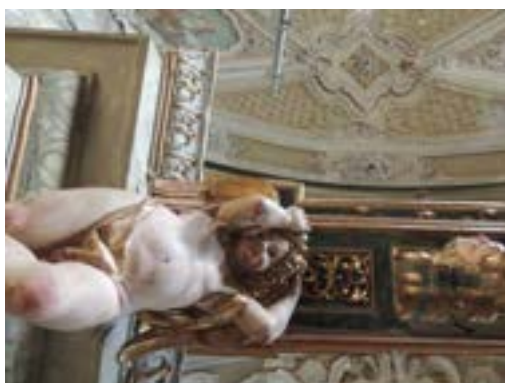
La faccia rivolta verso il basso presenta l'applicazione di tabelle intagliate e dorate e di elementi più complessi scolpiti: cherubini e grappoli di uva. La faccia posteriore è più semplice e presenta una policromia povera, senza doratura e la scritta.

Fig. 6 La faccia verso il basso a sinistra

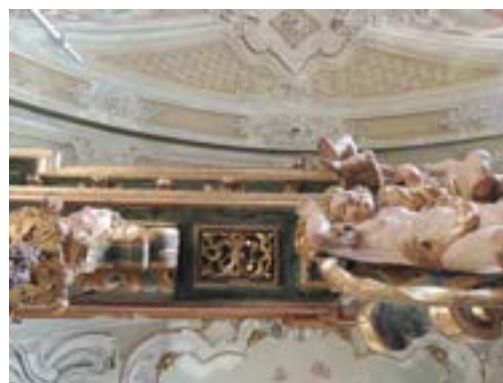
Fig. 7 La faccia verso il basso al centro

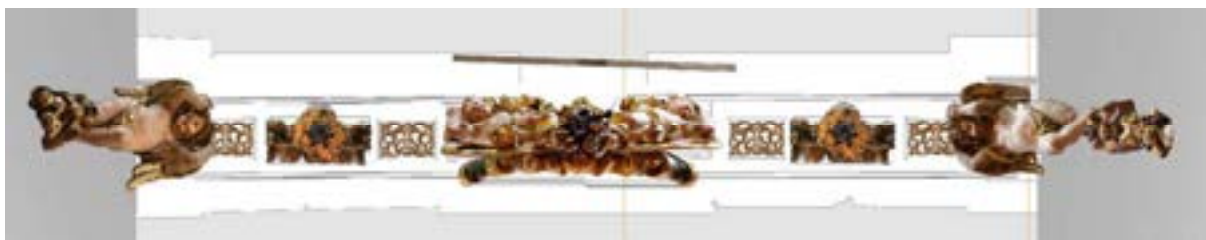
Fig. 8 Grafico vista dal basso

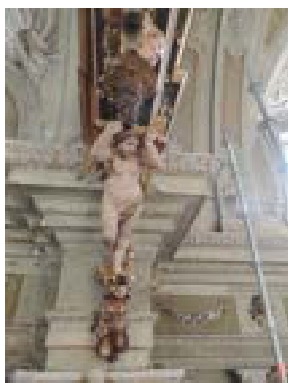
Lateralmente la cassa appare come sostenuta da 2 grandi angeli posti in una posizione obliqua, con i piedi poggianti sopra una base a forma di mascherone terminante con un festone vegetale.

Fig. 9 angelo laterale

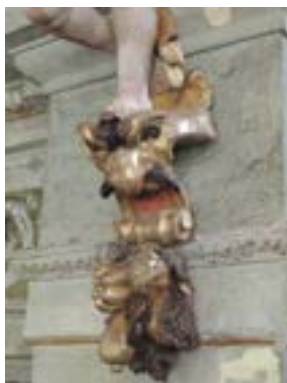
I 2 grandi angeli laterali sono agganciati sul retro a livello della base dei piedi e mantenuti nella posizione obliqua attraverso un lungo tondino di ferro inanellato ad un gancio che entra in diagonale nella testa dell'angelo, è bloccato in alto da un grosso tassello ligneo che sporge sopra la trave. Vi sono inoltre dei ganci di ferro a livello dei mascheroni-festoni sotto i piedi.

Fig. 10 appoggio angelo laterale

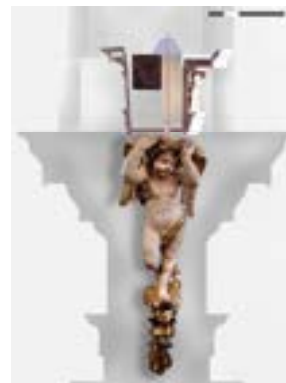
Fig. 11 grafico aggancio della testa

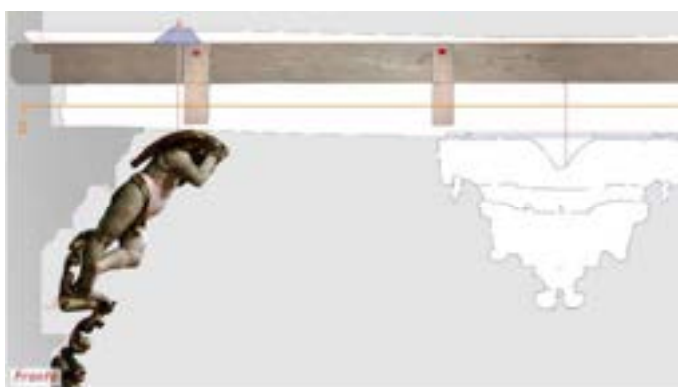
Fig. 12 grafico aggancio angelo laterale

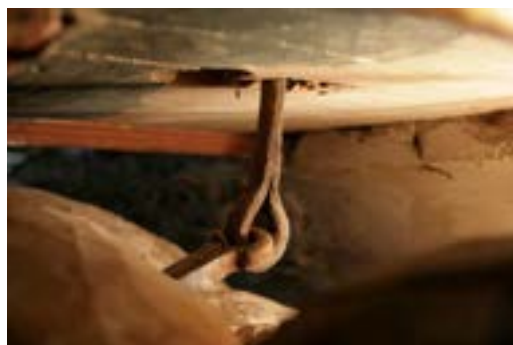
Fig. 13 foto del gancio che entra in nella testa dell'angelo

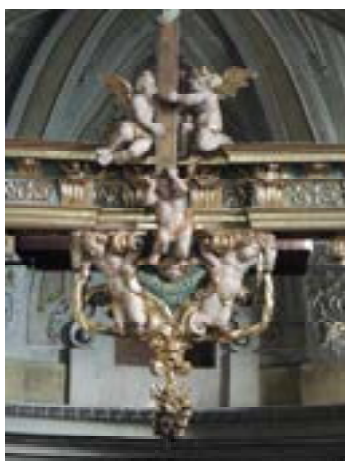
Al centro della cassa verso l'alto vi sono 3 angeli che sorreggono la croce che sale fino al centro dell'arco e lì trova un gancio di sostegno.

Fig. 14 il gruppo centrale

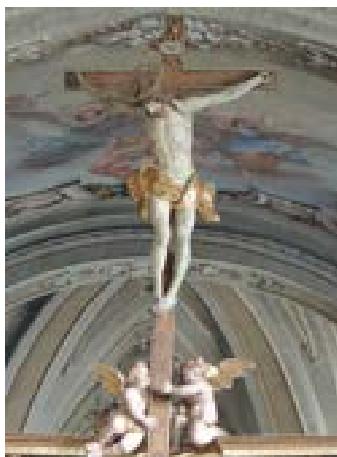
Il Cristo è realizzato, come usuale, con il corpo ricavato da un pezzo unico di legno lavorato in verticale, incavato nel dorso e chiuso da una tavola, e 2 pezzi in orizzontale per le braccia. Risulta agganciato alla croce tramite 3 grossi chiodi di legno nelle mani e nei piedi sovrapposti, più un chiodo metallico infilato dal retro che entra nel tallone. La croce è sostenuta in alto dall'anello della piattina in ferro inchiodata sul retro, inserito nel gancio murato nel centro dell'arco. In basso è stata infilata, tramite 2 anelli, in un grosso tondino di ferro che è agganciato alla trave; inoltre è presente anche un ulteriore elemento di stabilizzazione costituito da una barra a sezione quadrata in ferro posta in diagonale fra la trave e la parte mediana della croce.

Fig 16 il crocifisso

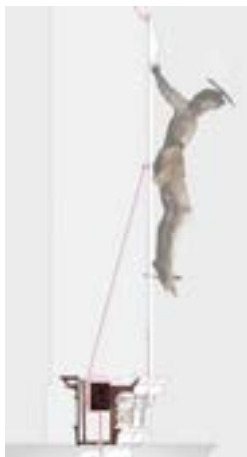
Fig 17 grafico dell’aggancio della croce

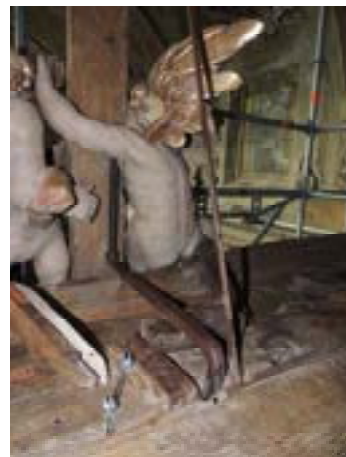
Fig 18 foto dell’aggancio della croce

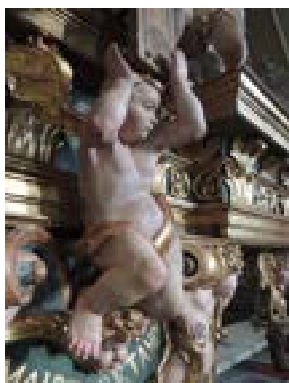
La croce scende fino ad appoggiarsi sopra la testa dell’angelo posto al centro della cassa, passando tra le braccia e le teste degli altri 2 angioletti.

Fig 19 la croce è vincolata con 2 chiodi alla testa del putto centrale

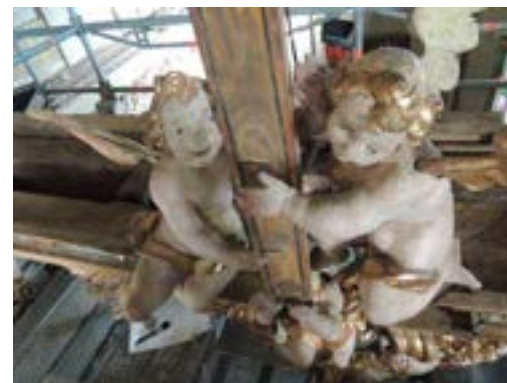
Fig 20 la croce passa fra le braccia dei 2 putti

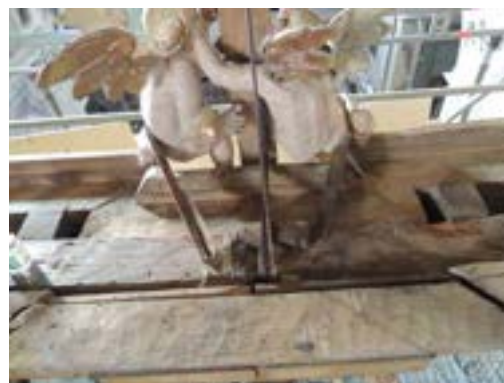
Questi 2 angeli poggiano sul bordo anteriore della cassa e sono mantenuti in sede da chiodi e traversine in legno poste sul retro. Anche gli angeli sono svuotati nella schiena e chiusi posteriormente. L’angelo centrale è invece fissato con barrette metalliche in un incavo appositamente predisposto sul fronte della cassa.

Fig 22 traversine di legno che bloccano i 2 angeli

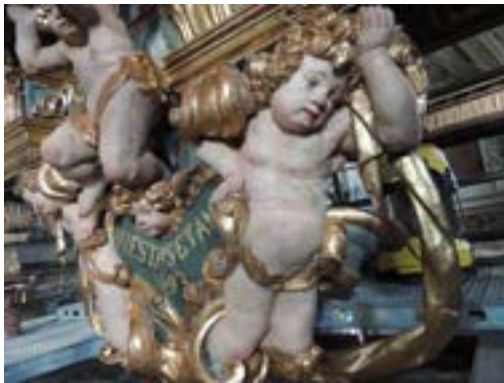
Sempre al centro ma posizionato inferiormente alla cassa vi è il grande tabellone con la scritta, contornato ai lati da 2 angeli, che termina inferiormente con un grande mascherone e un festone vegetale. Il tabellone centrale con i 2 angeli laterali è realizzato assemblando insieme orizzontalmente dei blocchi di legno e intagliando il tutto.

Fig 23 il gruppo del tabellone centrale da fronte

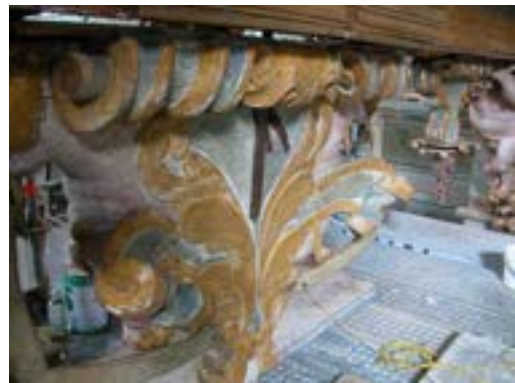
Fig 24 lo stesso da retro

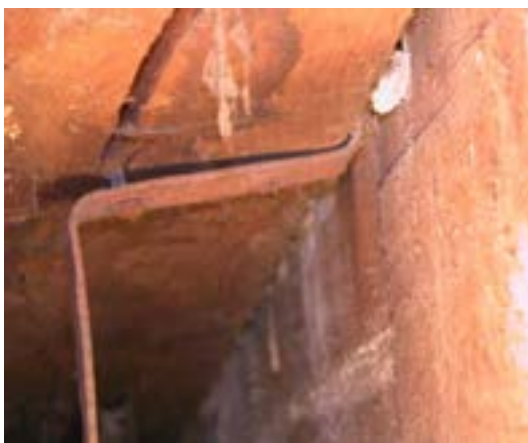
Questo tabellone è poi stato ancorato alla trave attraverso una grossa piattina in ferro inchiodata sul retro che entra da sotto nella cassa, intercetta la trave e la fascia nella parte retrostante per finire ripiegata nella parte superiore, fissandosi con 2 chiodi, uno inferiormente e uno da sopra.

Fig 25 foto all'interno della cassa: piattina di sostegno del tabellone

Il tabellone centrale, con la scritta, è sostenuto da una barra di ferro che intercetta la trave e fa un mezzo giro attorno ad essa; è ancorato alla trave con 2 chiodi, uno messo al di sotto nel punto in cui la barra di ferro forma l'angolo e uno superiormente sulla faccia superiore della trave. Il chiodo inserito nella faccia inferiore, in un punto non raggiungibile, è leggermente estromesso e inserito in un punto con una piccola fessurazione. Per questo si è ritenuto opportuno, in via cautelativa rinforzare questo aggancio; l'unica operazione percorribile, a causa della posizione all'interno della cassa, è stata quella di intercettare la barra in ferro con un cavetto di acciaio in modo da fasciarla e fissare poi il cavetto nella faccia superiore della trave.

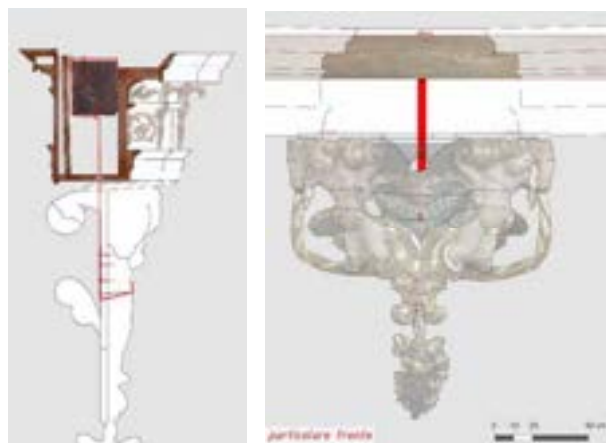
Fig 26 Grafico del sistema di costruzione e di agganci del tabellone

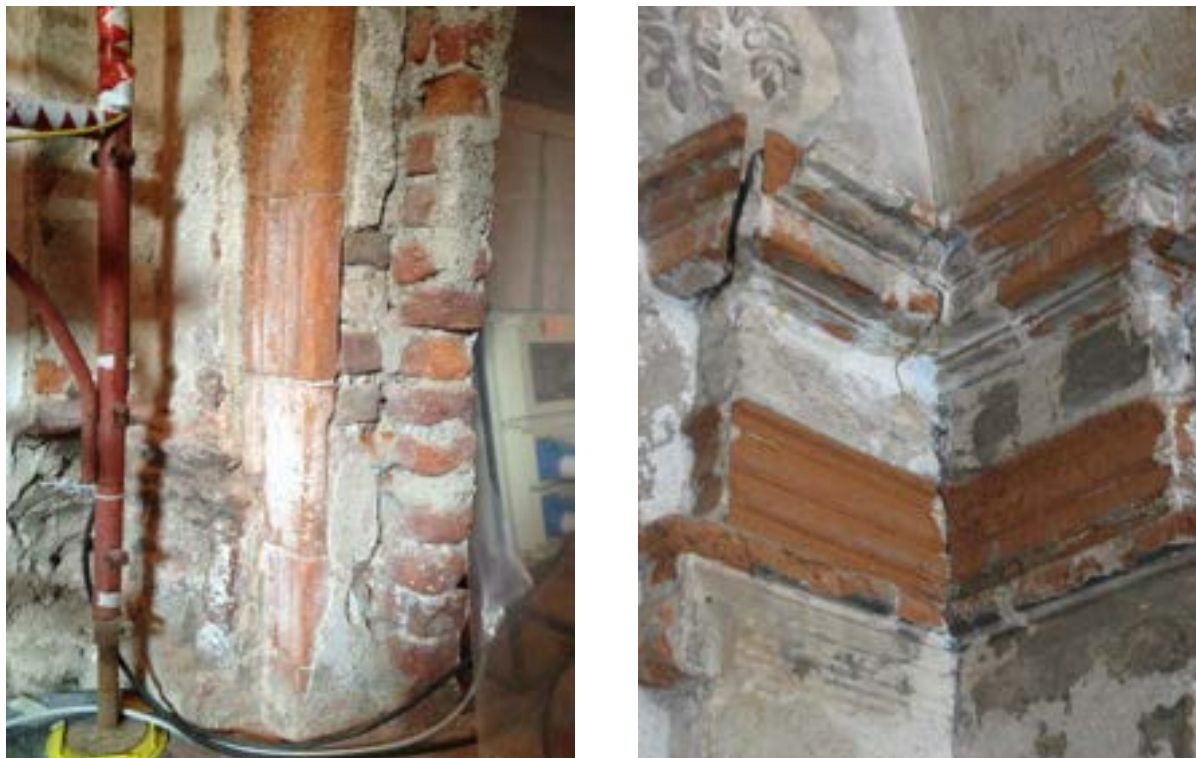
**Figure 3 e 4.** A sinistra. Efflorescenze bianche sugli elementi in terracotta che costituiscono lo stipite della porta. A destra. Lacune nello strato di finitura bianco presente sulle cornici in terracotta. Esfoliazioni diffuse sono presenti sul corpo ceramico.

Senza entrare nei dettagli, in questa sede basta indicare la natura delle efflorescenze, identificate come una miscela di esaidrite e epsomite, con tutta probabilità provenienti dalla calce magnesiaca che funge da supporto. L’intonaco è per vaste porzioni interessato da residui di vecchi trattamenti. Sono state infatti rinvenute numerose sostanze organiche in complesse sovrapposizioni. Una resina sintetica assimilabile ad una miscela di metil-metacrilato, etil-acrilato ed etil-metacrilato (AC-33) è stata ritrovata pressoché ubiquitariamente. Dai pattern spettrali di assorbimento infrarosso si sospetta anche la presenza di resine epossidiche, di cere e di paraffine.

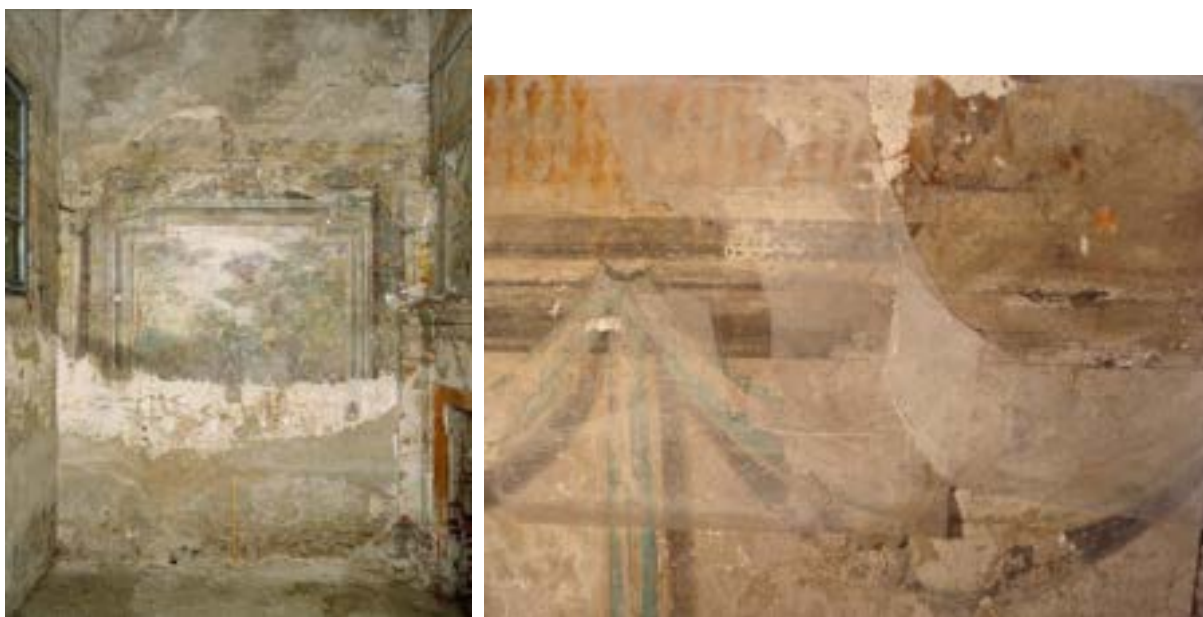
**Figure 8 e 9.** A sinistra, la parete di sinistra prima degli interventi del 2003. A destra, carte giapponesi applicate a protezione del colore nell’intervento d’emergenza del 2003, così come apparivano a ottobre 2013.

- carte applicate a protezione del colore sul 50% circa delle superfici delle pitture tardo cinquecentesche, ancora ben adese ma coperte da polveri grigio rosse molto tenaci (Figura 9);
- uno strato, abbastanza disomogeneo di spessore, di polveri e incrostazioni di sali, reso ancora più tenace, compatto e rigido dalla resina acrilica applicata 10 anni prima che si era anche cromaticamente alterata
- pellicola pittorica estremamente frammentaria, in genere poco coerente con l’intonaco sottostante;
- l’intonaco in più strati, molto poroso e spesso decoeso dove non coperto dal colore e dove il film acrilico era più spesso.

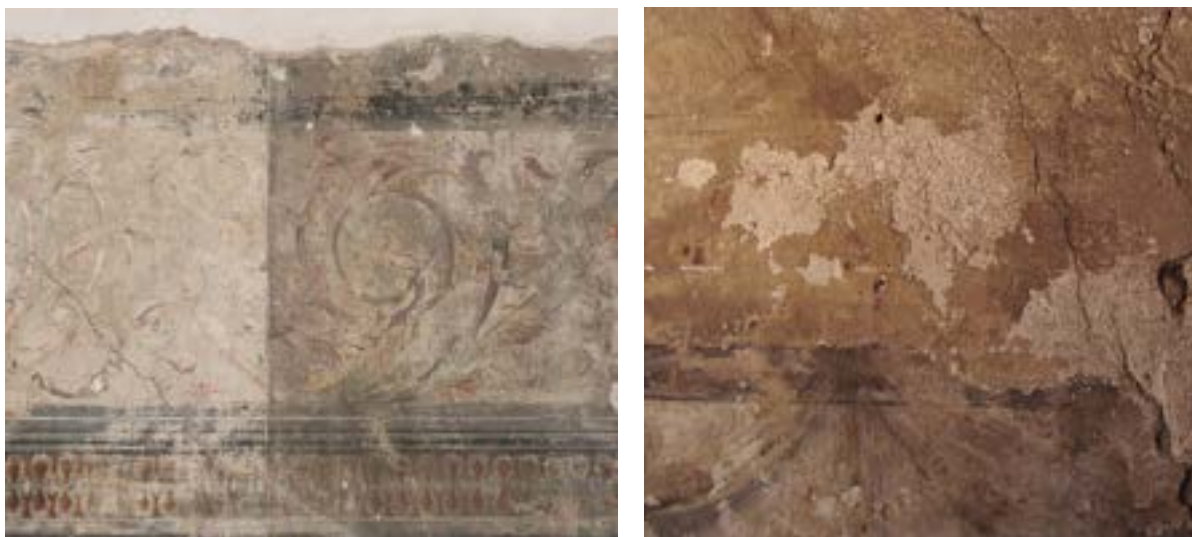
**Figure 10 e 11.** A sinistra, tassello di pulitura sul fregio della parete destra. A destra, la concrezione di deposito, incrostazione e fissativo sulla parete centrale. Le lacune più chiare corrispondono alla caduta della crosta superficiale, che rende visibili gli strati decoesi sottostanti.

In particolare si è lavorato alternando Acetone con la soluzione di EDTA bisodico e tetrasodico al 5%, entrambi a tampone e in più passaggi alternati, secondo le caratteristiche delle zone da trattare. Con questo sistema si è potuta calibrare la rimozione dell’eccesso di fissativo con il rispetto del fissaggio della pellicola pittorica. La rimozione invece dei depositi tenaci non ha potuto essere completa ovunque, viste le condizioni dei materiali originali.

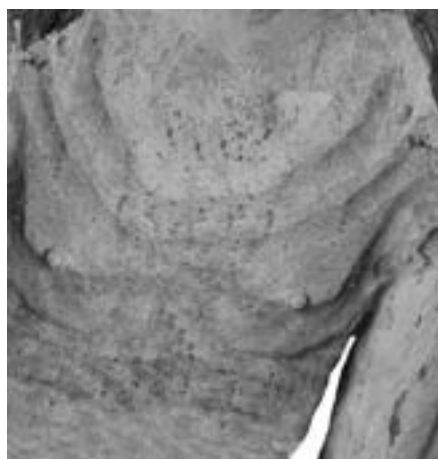
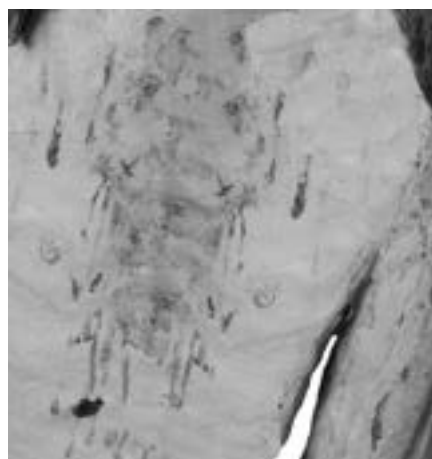
**Figure 2 e 3.** A sinistra simulazione della rimozione integrale delle ridipinture e a destra simulazione dell’integrazione del modellato secentesco

dell’espressione del dolore che identifica il tardo medioevo e il rinascimento, senza trascurare l’istanza estetica. Questo intervento, definito come “restauro conservativo didattico” [4], è stato possibile dopo aver rilevato ed elaborato la statua in 3D utilizzando le texture [5] originali dei diversi periodi, per visualizzare l’aspetto del manufatto nelle sue trasformazioni stilistiche e storiche. Le varie simulazioni preventive hanno accompagnato le scelte cromatiche, da un lato tecnicamente utili per il restauro; dall’altro, sfruttando gli effetti comunicativi della realtà virtuale, per facilitare la comprensione, ad un pubblico non addetto ai lavori, in un percorso interattivo che parte dalla conoscenza, al restauro, alla conservazione e alla valorizzazione dell’opera.

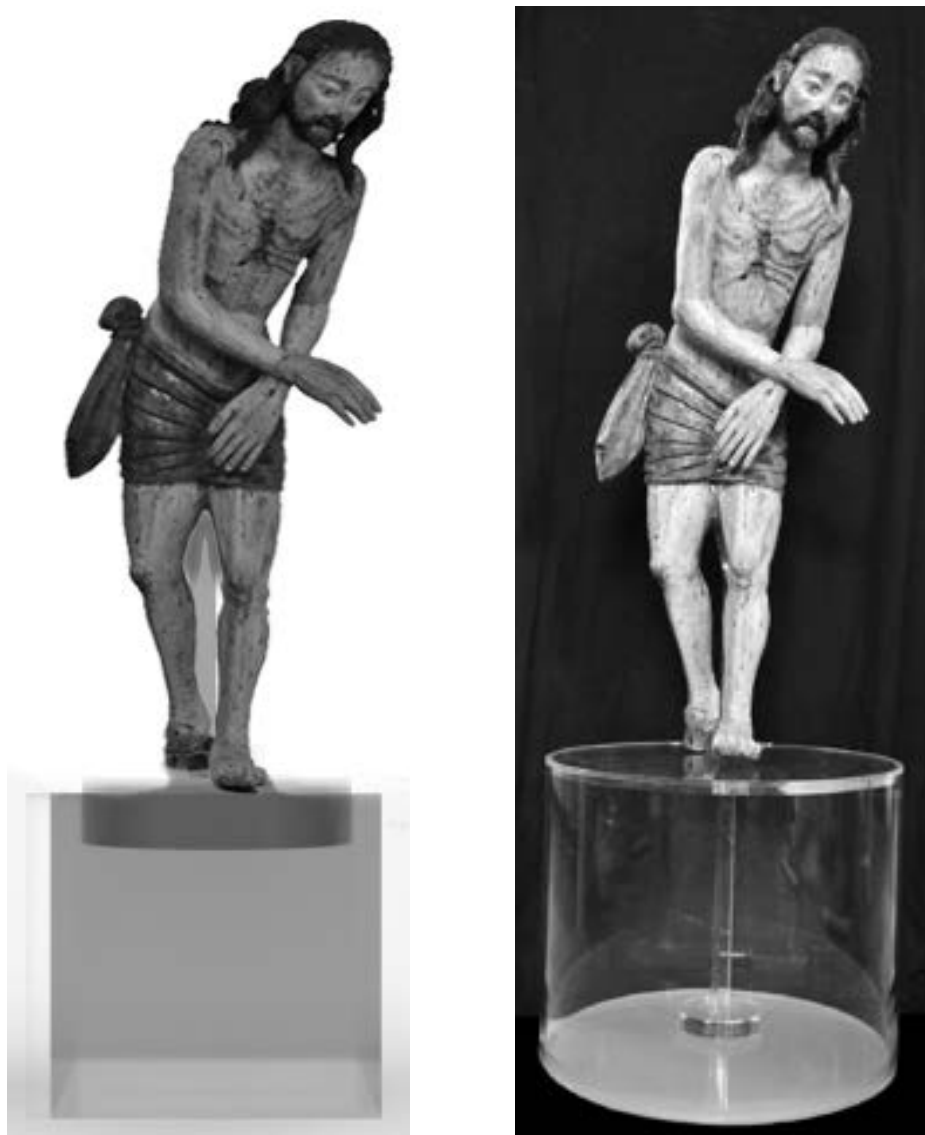
**Figure 6 e 7.** A sinistra ricostruzione virtuale dell’opera nel suo complesso e a destra con il progetto del basamento

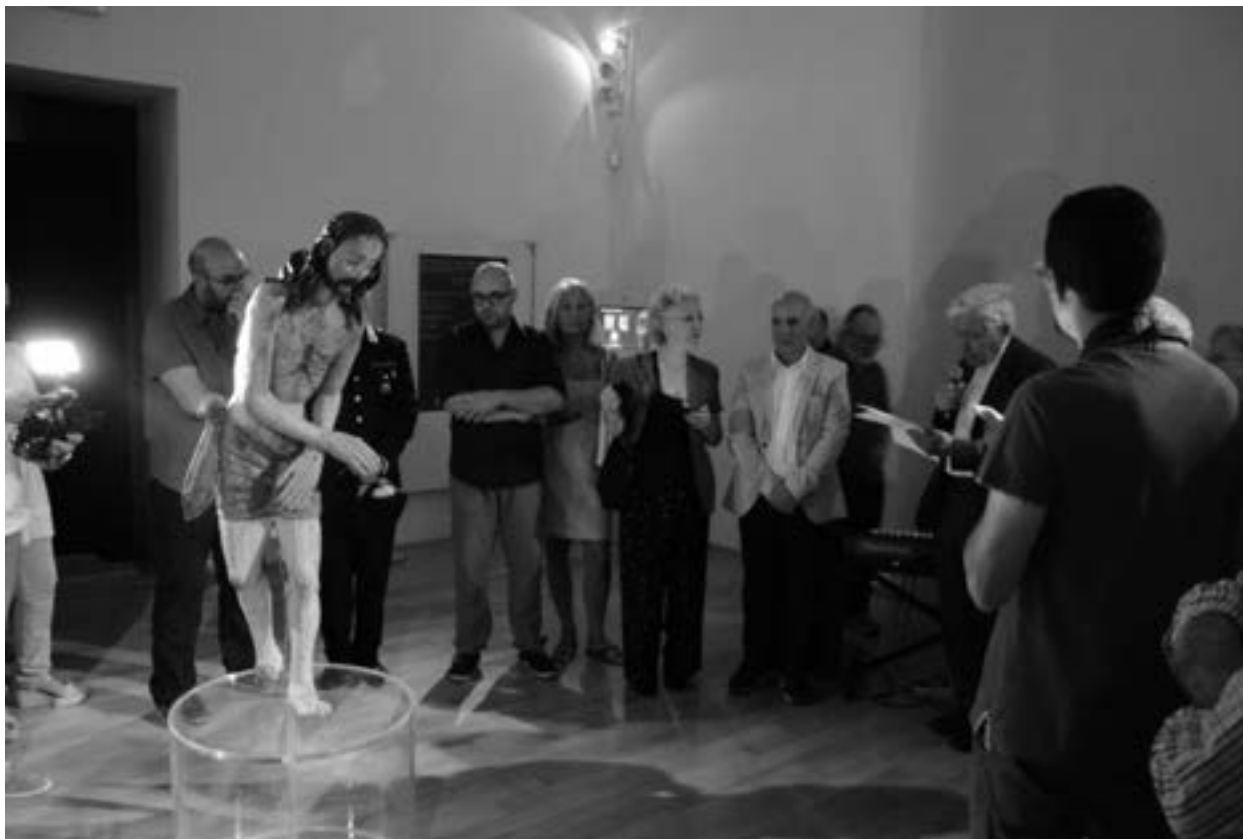
**Figura 8.** Museo Diocesano di Piazza Armerina (EN), Cristo della Passione, presentazione museale dopo l'intervento

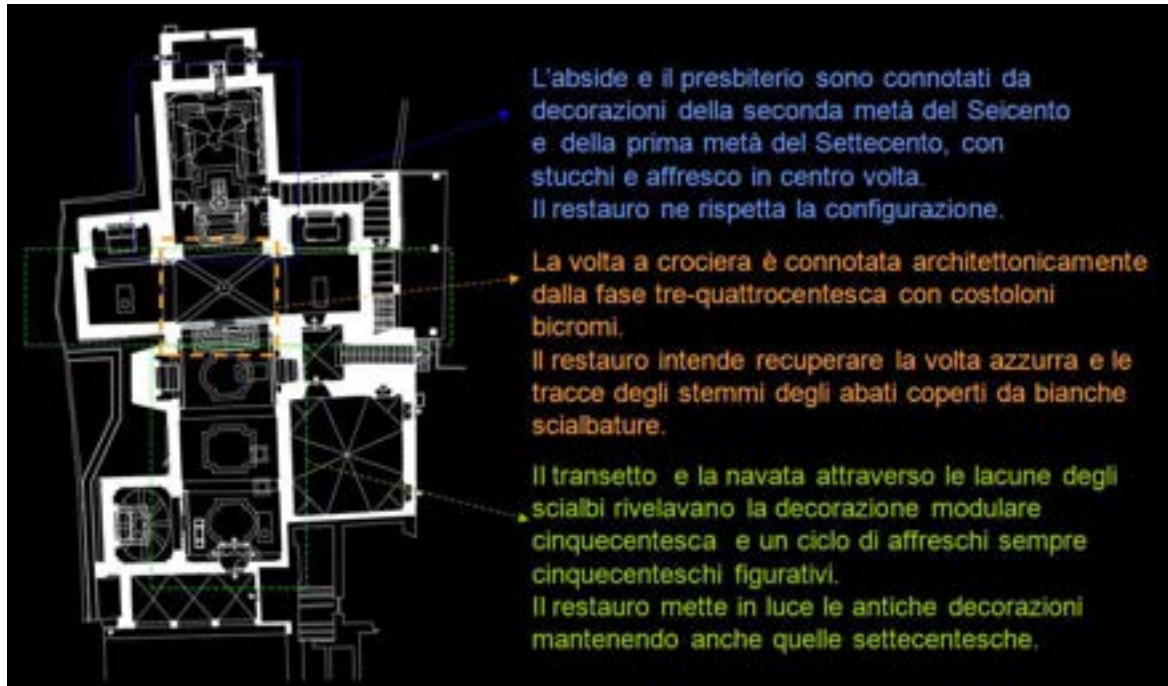
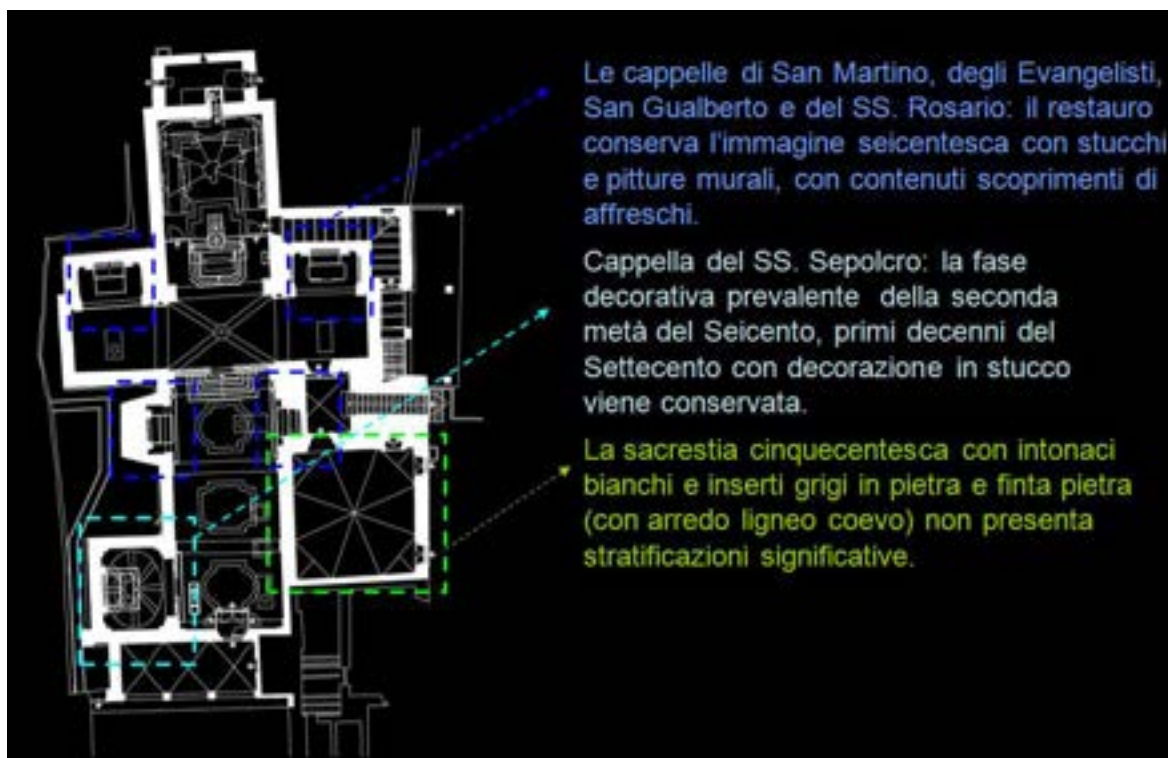
**Figura 1 e 2.** Individuazione sulla pianta delle aree e dei rispettivi obiettivi dell'intervento di restauro.

Il progetto d'intervento inerente la chiesa del S. Sepolcro, nato a piccoli passi a partire dal 2009, si è sviluppato sulle basi di analisi stratigrafiche preliminari e sullo studio della materia che il monumento attraverso il suo degrado, comunicava a chiare lettere. Già da quei primi passi infatti, era manifesta la possibilità di recuperare vari livelli storici dalla fondazione dell'edificio fino alle manifestazioni più recenti.

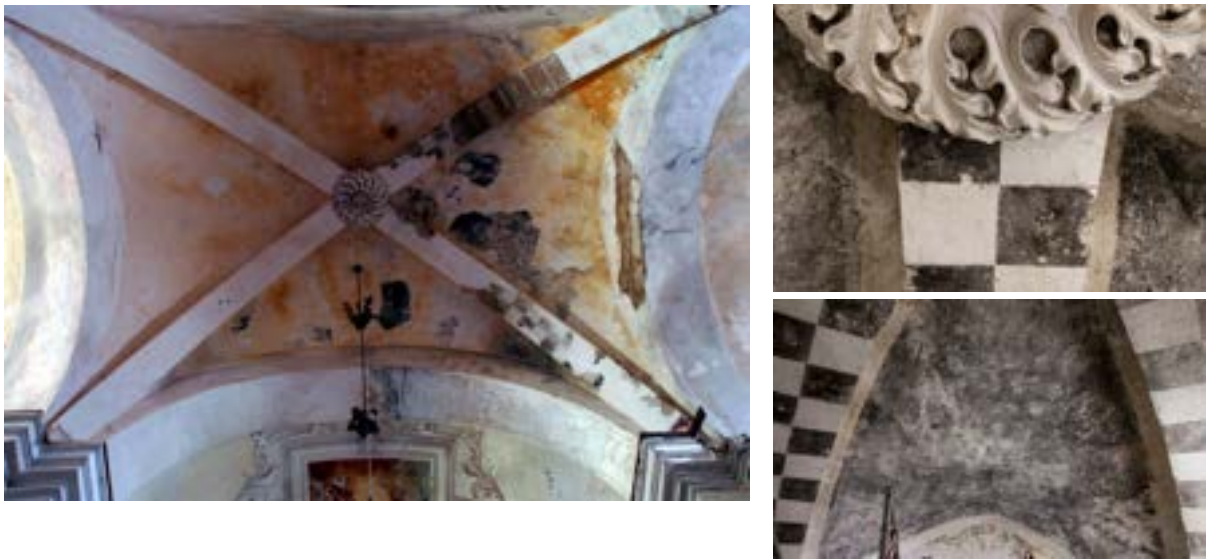
**Figura 3, 4 e 5.** La fase tre-quattrocentesca ritrovata nella volta del transetto.

Il progetto, che ha visto una dettagliata lettura del degrado in ogni singola parte, individuava già la possibilità ad esempio nella volta a crociera, di ritrovare le forme e le cromie della fase tre-quattrocentesca, caratterizzata da costoloni bicromi e una volta che, in corso d’opera, si è manifestata tradizionalmente azzurra, con uno strato di veneda su cui, così come le analisi scientifiche hanno chiarito, era stesa l’azzurrite ripresa poi localmente con smaltino. Accanto alla volta azzurra si sono riscoperti anche i lacerti degli stemmi degli abati posizionati nelle lunette verso le due testate del transetto. Anche nella navata e nel transetto il degrado lasciava apparire, al di sotto di strati di scialbo, una policroma decorazione geometrica, poi riscoperta durante il restauro nella sua totalità nella navata e parzialmente nelle volte del transetto. Coeve a questa fase, nelle pareti del transetto e in parte in quelle della navata, nelle zone nascoste da alcuni dipinti mobili del Settecento, si sono ritrovate alcune scene dipinte raffiguranti episodi della vita di Cristo, appartenenti all’ampio ciclo decorativo cinquecentesco che ricopriva tutte le pareti della chiesa, citate dalle fonti ma completamente ignote agli studiosi.
