XII Congresso Nazionale IGIIC

## **Lo Stato dell'Arte 12**

Volume degli Atti

Milano, Accademia di Belle Arti di Brera  
23/25 Ottobre 2014

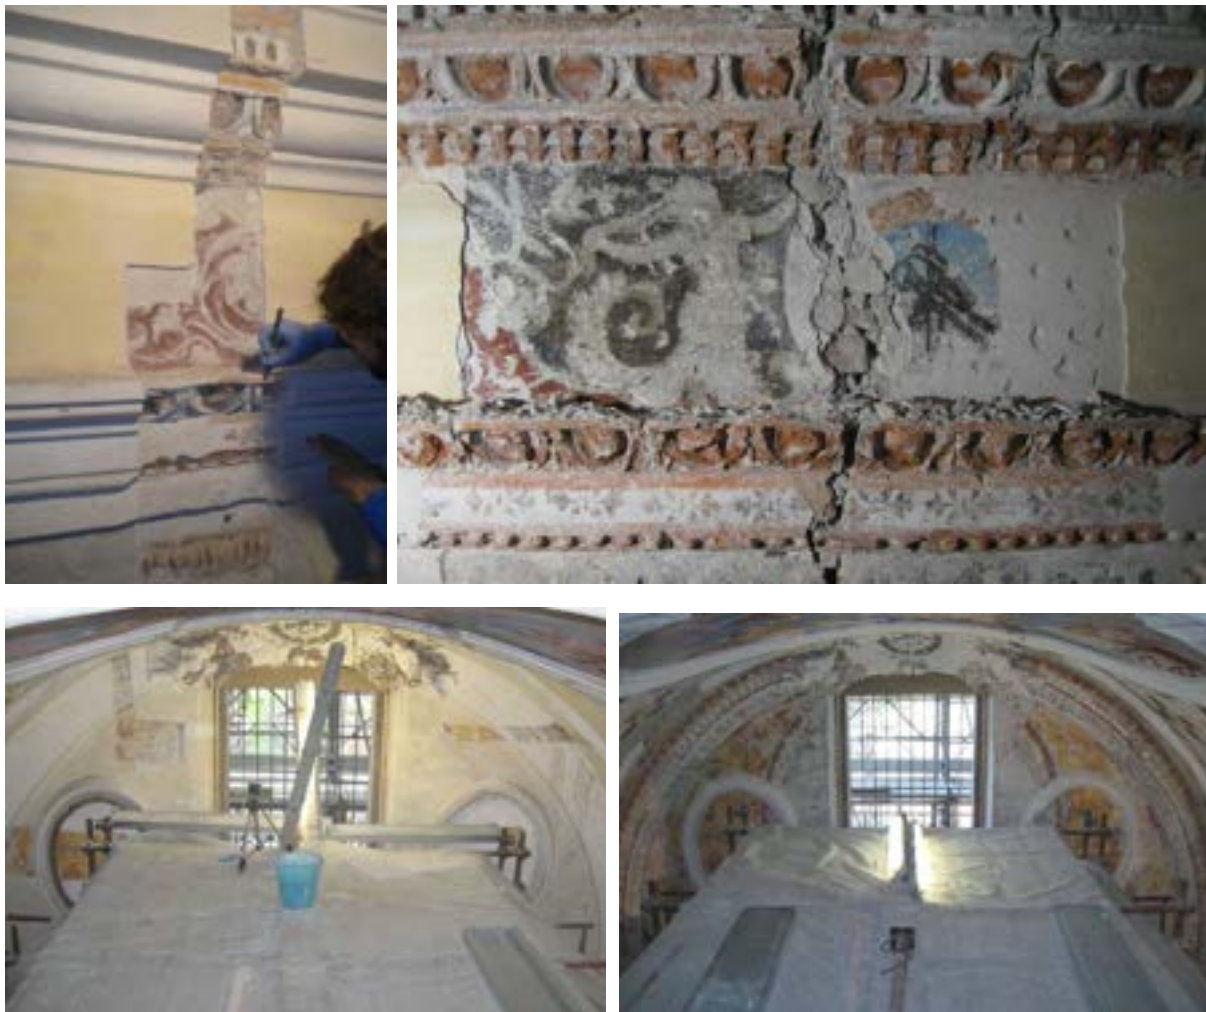
**Figura 8,9,10,11.** Il ritrovamento del cornicione policromo cinquecentesco e del coevo rosone in controfacciata.

sorprendenti condizioni conservative degli affreschi, la loro rilevanza nel contesto della storia artistica del monastero e della città, non potevano certamente essere ignorate. In particolare, il ritrovamento delle scene figurate al di sotto dei tre grandi dipinti mobili (due nel transetto e uno nella controfacciata) ha determinato la difficile scelta di non ricollocare le tele e posizionare i quadri, dopo il restauro, in un altro spazio della chiesa stessa, favorendo la lettura dei frammenti cinquecenteschi a sfavore dell’impianto decorativo mobile voluto dall’abate Scotti nei primi anni del Settecento. Altrettanto determinate è stata la scoperta, in corso d’opera, dell’imponente cornicione, sempre cinquecentesco, che correva lungo tutta la navata e del rosone in cotto policromo, nascosto in epoca settecentesca.

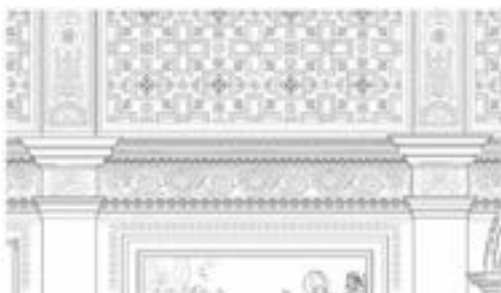
**Figura 12.** Particolare della ricostruzione delle decorazioni modulari della volta e del cornicione cinquecentesco policromo.

La complessità della stratificazione e l’importanza dei ritrovamenti ha richiesto una lunga e difficile riflessione sulle scelte di recupero soprattutto in relazione agli altri testi figurativi ed architettonici presenti nell’edificio. Scelte che sono state condotte anche con l’ausilio di ricostruzioni virtuali di alcune fasi decorative predominanti al fine di accostarle alle altre stratificazioni. È stato ad esempio il caso della ricostruzione grafica della decorazione modulate accostata alle due cappelle seicentesche e in modo particolare all’affresco ritrovato nella volta del transetto nord, privo della sua cornice, già eliminata, a nostro avviso, nella fase settecentesca per essere interamente coperto dallo scialbo bianco in linea con la rivisitazione settecentesca dell’intera chiesa.

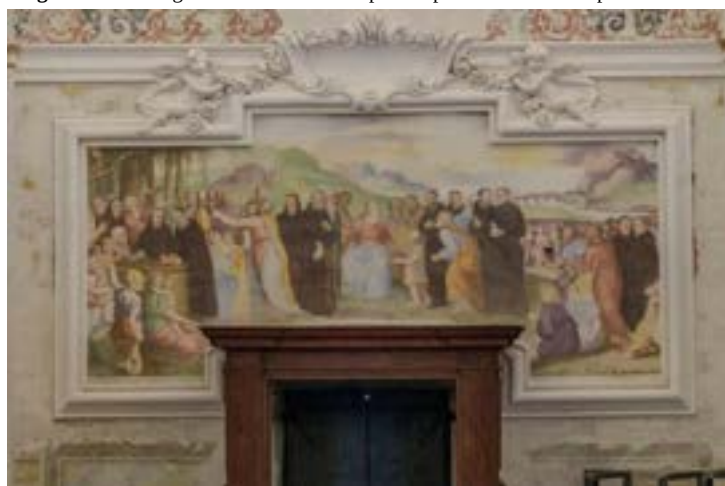
**Figura 19.** Immagine dell'affresco riscoperto e portato alla luce dopo i lavori di restauro.

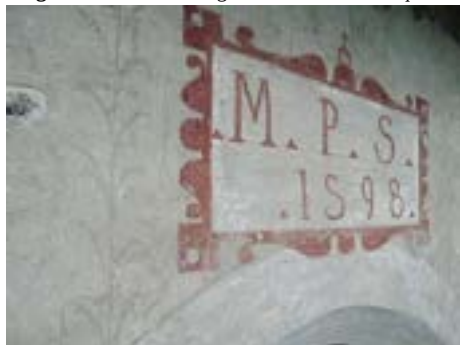
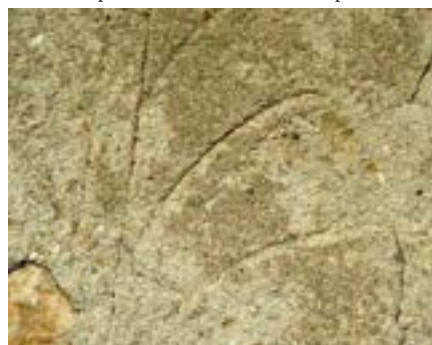
**Figure 22 e 23 .** Immagini dell’intonaco cinquecentesco che ricopre tutto l’esterno dell’area presbiterale.

Così è stato per l’intonaco del Cinquecento che andava a ricoprire tutta la zona presbiterale caratterizzato da una malta di intonazione calda, con inerti irregolari e segnata da alcuni semplici graffiti che si ripetevano ritmicamente su tutta la superficie.

Intonaco fortemente decoeso ma ancora in buona parte presente sulla superficie muraria e dunque con la possibilità di essere integrato attraverso una malta il più possibile simile a quella in opera per colore e granulometria. Così anche per l’intonaco più antico, quello due e trecentesco, per citarne solamente alcuni dei sette individuati[2].

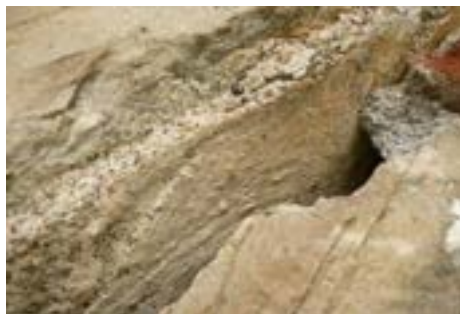
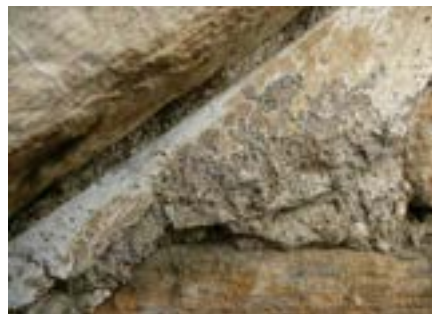
**Figure 24 e 25 .** Immagini dell’intonaco due e trecentesco presente in frammenti nell’area del transetto.

Un intonaco, quello due – trecentesco, caratterizzato da inerti molto grandi e colorati, perfettamente carbonatato e sempre scialbato superficialmente attraverso una mano di calce di cui spesso si individuavano le pennellate. Tale intonaco si presentava sempre in frammenti localizzati

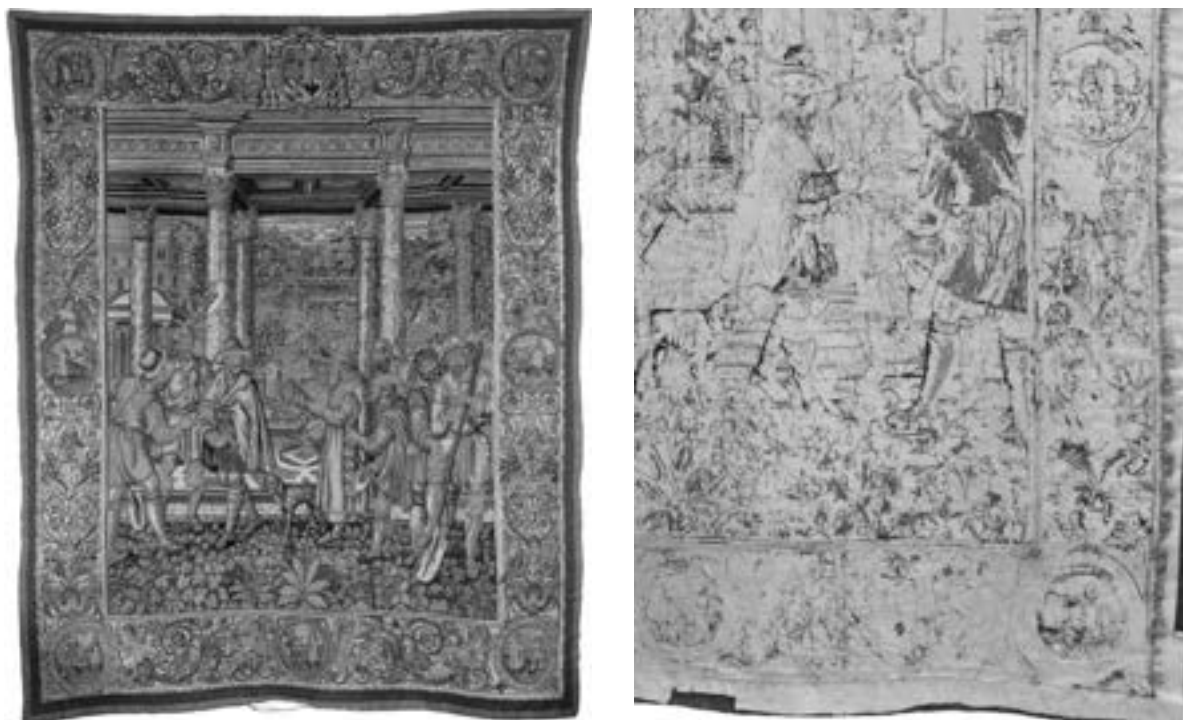
**Figure 3 e 4.** Arazzo “Parabola degli operai della vigna”: fronte e particolare del retro prima dell’ultimo intervento.

Le condizioni degli arazzi già restaurati dalle suore hanno presentato le stesse caratteristiche, rilevate fondamentalmente sul retro con osservazioni dirette e con indagine fotografica. Anzitutto sono emersi segni di almeno due diversi restauri del passato: all’intervento più antico vanno assegnate le ritessiture a campitura netta con il rispetto dell’andamento originale di ordito e trama, mentre in quello più recente delle suore Adoratrici sono molto più evidenti le ritessiture compiute a supporto dell’arazzo, che però non risultano congrue alla tecnica originale. I filati che hanno subito il maggior degrado sono costituiti da quelli a cromia bruno – marrone, seguiti da quelli a tonalità verde e blu. Soprattutto si è osservato, sempre sul retro, a causa della metodologia di restauro adottata nel secolo scorso, un accentuato disordine di fili lanciati a piccole e medie gugliate, ancorati ad una tela di lino fittissima di colore beige che ricopre l’intera superficie, dove filati di lana e seta si intrecciano in modo confuso tanto da creare una specie di reticolo disordinato e caotico. Questa situazione sottolinea l’irreversibilità di tale operato, che può essere considerato semplicemente come un “rammendo”, potendolo percepire anche sul dritto. Il materiale usato per questo intervento è cotone di scarsa qualità. Pertanto, mentre la zona antica presenta una corposità integra e compatta tale da non mostrare particolari problemi, ben diversa è la situazione di quella non originale, ormai assai sfibrata e caratterizzata a volte da viraggi di colore.

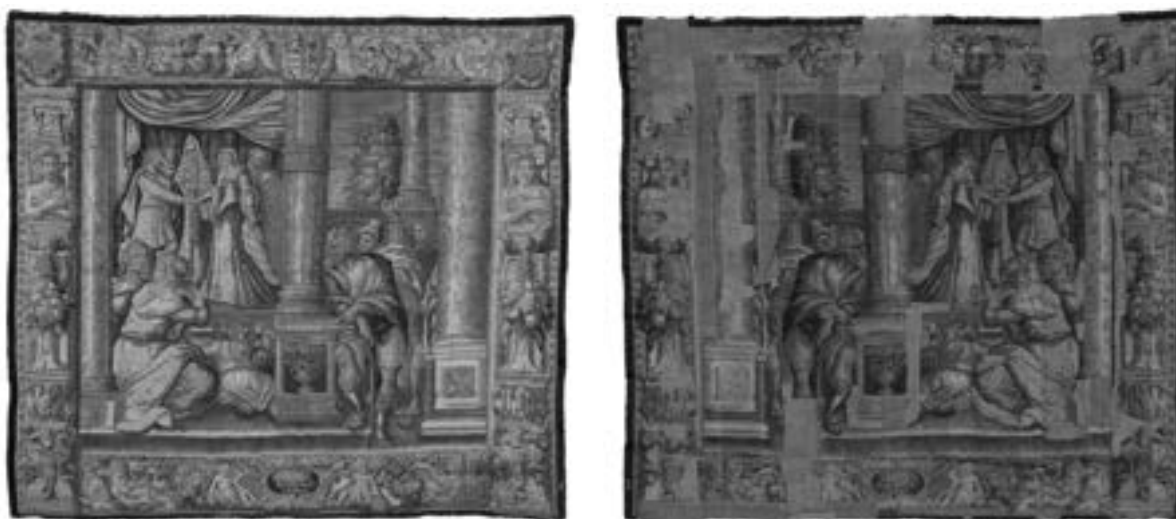
**Figure 5 e 6.** Arazzo “Lo sposalizio di Sansone e Dalila”: fronte e particolare del retro prima dell’ultimo intervento

Negli arazzi non restaurati dalle monache si osserva una grande quantità di particellato e una elevata rigidità al tatto, dovuta alle fibre ormai secche. Molte sono le lacune di varie dimensioni che sono state risarcite mediante doppi rammendi fissati sulla vecchia fodera originale. Le arricciature si riscontrano particolarmente sulle bordure, dove per altro risulta evidente la situazione degli orditi, ormai spezzati, sfibrati e mancanti in corrispondenza dei rammendi. Le trame tessute in lana azzurra e verde appaiono abraze in modo più o meno accentuato su tutta la superficie, mentre quelle marroni sono sostanzialmente perdute; al contrario le trame in seta azzurra, beige e gialla mostrano solo lievi mancanze. Gli stacchi sono in uno stato di conservazione pessimo: in particolar modo quelli ricuciti in malo modo con fili di grana non pertinente all’arazzo hanno indebolito le trame e gli orditi circostanti. Le cimose verticali sono da considerarsi in discreto stato di conservazione, mentre quella superiore, oltre ad essere particolarmente frastagliata, presenta antiche cuciture a rammendo che sostenevano l’impianto di sospensione realizzato probabilmente con anelli di ferro. La cimosa inferiore spesso risulta completamente o parzialmente mancante su tutta la lunghezza dell’arazzo.

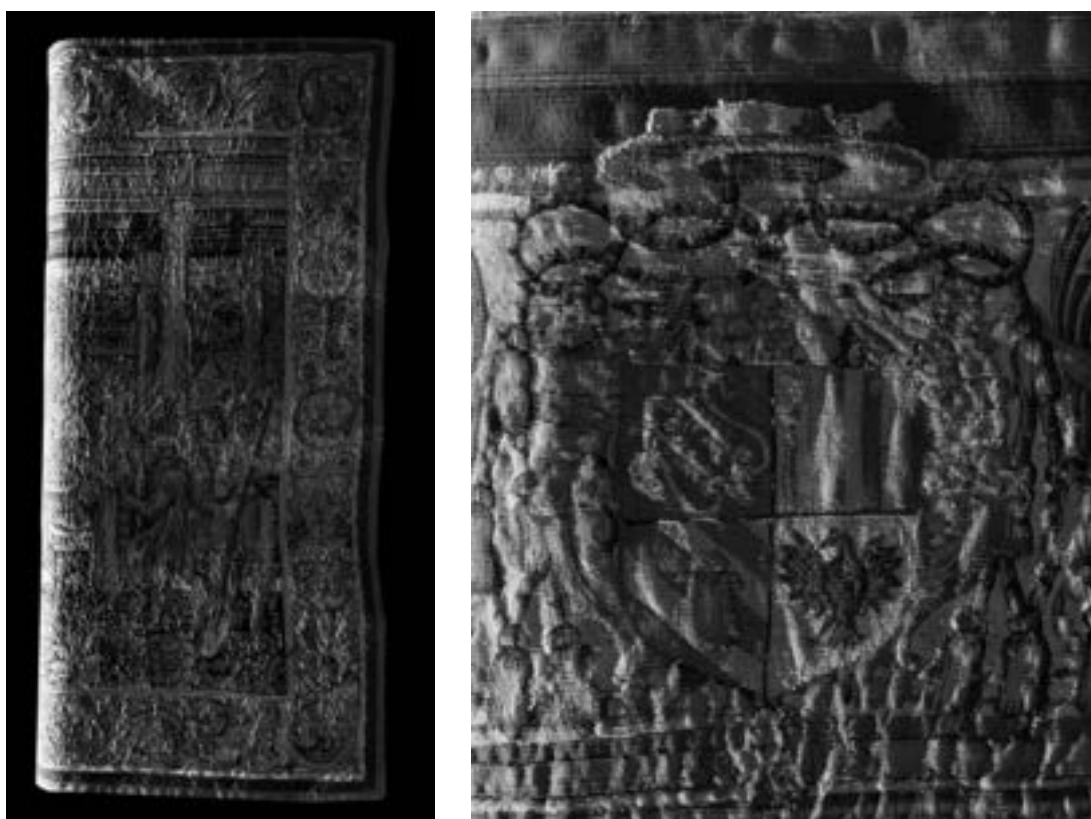
**Figure 7 e 8:** Arazzo “Parabola degli operai della vigna”: foto in luce radente di parte della superficie e del particolare dello stemma

Le indagini diagnostiche risultano necessarie per definire in modo corretto il progetto di restauro; si è ricorso quindi, oltre che alla documentazione fotografica che evidenzia le condizioni degli arazzi nella loro interezza, anche ad osservazioni su alcuni filati allo stereomicroscopio sia in luce visibile che in fluorescenza UV per un esame più accurato delle singole fibre. Queste indagini sono state completate con riprese in luce radente, IR e IR falso colore su alcune aree dell’arazzo raffigurante “La parabola degli operai nella vigna”, che essendo di piccole dimensioni, risulta più semplice da movimentare. I dati ottenuti permettono una più precisa e puntuale definizione delle lacune, delle ricuciture, delle diverse dimensioni dei filati, delle sovrapposizioni delle zone cucite a riporto ed infine dei rapporti tra le diverse aree tessute e successivamente unite tra di loro. Risulta in particolar modo evidente la presenza di almeno due diverse metodologie di restauro, di cui una antica e rispettosa dell’andamento originario di trama e ordito mentre l’altra, operata dalle monache, piuttosto caotica. Quest’ultimo intervento ha determinato un aspetto corrugato della superficie, sottolineato dalla documentazione in luce radente, che ha permesso anche di definire in maniera accurata le zone originali dello stemma vescovile che sono state successivamente riportate sulle cimose più recenti.

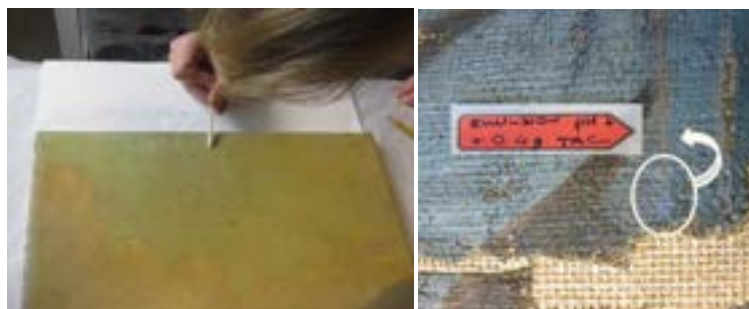
**Figura 1a e 1b.** Test di pulitura superficiale effettuati sul dipinto ad olio proveniente dal Bymuseet di Oslo e test di rimozione della ridipintura con emulsione grassa contenente agente chelante, a pH neutro, sul dipinto a tempera proveniente da Stend.

Durante il periodo trascorso nei laboratori del NIKU, in uno straordinario clima di confronto e condivisione, è stata fornita l’occasione di provare su un dipinto ad olio su tela proveniente dal Bymuseet di Oslo (Fig. 1a) i test acquosi per la pulitura superficiale proposti da Paolo Cremonesi. I risultati e le potenzialità della metodologia hanno suscitato grande interesse nei conservatori dell’Istituto. Ulteriori prove sono state effettuate su un dipinto ad olio proveniente da Stend (Fig. 1b), vicino Bergen (Norvegia) per affrontare la problematica rimozione di alcune ridipinture che ricoprivano una sottile fascia perimetrale che originariamente incorniciava la composizione (Fig. 10). È stata messa a punto un’emulsione grassa a pH neutro con aggiunta del chelante triammonio citrato (1%). Test precedenti condotti con il set importato dalla Germania e con altre miscele, talvolta anche di carattere basico, non avevano sortito i risultati sperati. La sensibilità, inoltre, degli strati pittorici all’acqua e a solventi polari restringeva, di molto, il campo d’azione. La possibilità offerta dalle emulsioni di portare la fase dispersa su una superficie ad essa sensibile e di utilizzare, nella fase del lavaggio, un solvente apolare che non manifesta interazioni con gli strati sottostanti, ha permesso di affrontare in maniera differente il problema.

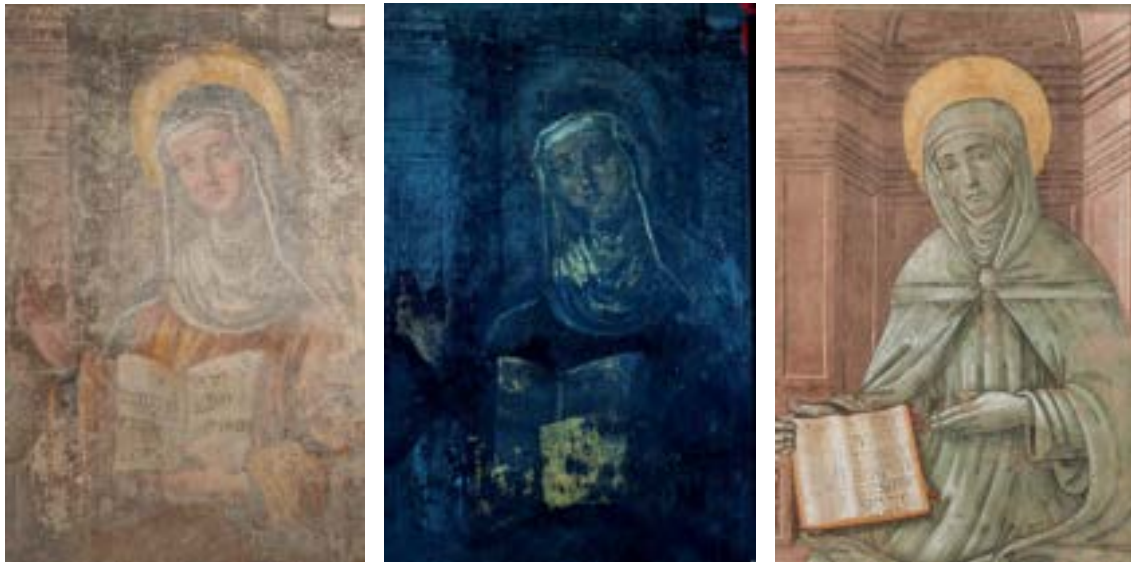
**Figure 1, 2 e 3.** Santa Verdiana prima del restauro. La luce ultravioletta evidenzia la mano benedittiva della Santa secondo la versione tardo-settecentesca e i diversi interventi di ridipintura sul libro che appare invece spostato e di proporzioni diverse nella versione originale.

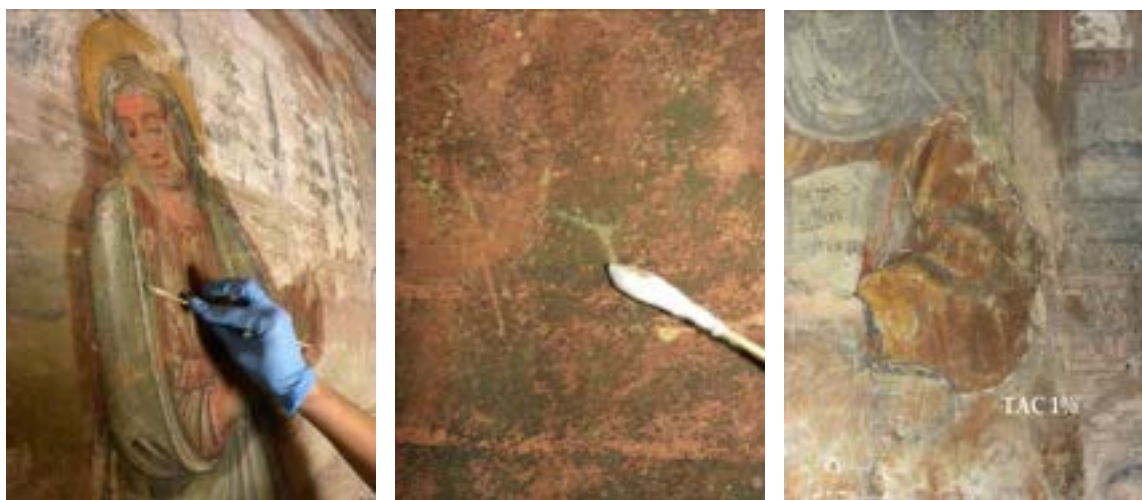
**Figure 6, 7 e 8.** Le operazioni di rimozione della patina superficiale e del fango portati dall'alluvione della figura della Vergine raffigurata in alto a sinistra nella lunetta e della veste della Santa hanno messo in evidenza i colori vivaci delle ridipinture.

Per la scelta del metodo meno invasivo e più efficace per la rimozione dei depositi dell'ultima alluvione, sono state eseguite alcune prove preliminari, mettendo a confronto differenti materiali e metodi tra cui: acqua deionizzata applicata ad impacco, previa interposizione di un foglio di carta giapponese, utilizzando pasta cellulosica come supportante (Arbocel BW40<sup>®</sup>) o soluzioni idroalcoliche (1:1 – Fd 27), miscele acqua deionizzata e acetone (1:1 – Fd 32,5), miscele acqua deionizzata (70%) alcol etilico (15%) acetone (15%) (Fd 25,05), tutte applicate sia ad impacco con pasta cellulosica che attraverso la carta giapponese, lavorando successivamente la superficie con una tampone imbibito nella soluzione e infine risciacquando con acqua la zona trattata. Sono state eseguiti anche test mediante l'uso di gel rigidi con Agar: un primo test è stato eseguito con la sola acqua deionizzata, a questo sono seguiti altri test che hanno previsto l'utilizzo di chelanti, applicati sia ad impacco che in forma di gel. Dopo varie prove e controlli analitici è stato scelto di utilizzare una soluzione all'1% di citrato d'ammonio tribasico applicato a tampone, previa interposizione di un foglio di carta giapponese (Figure 6, 7 e 8).

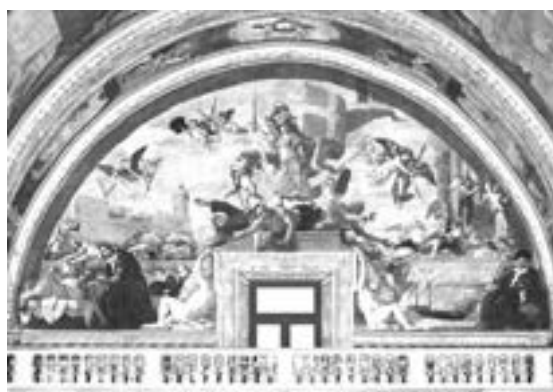
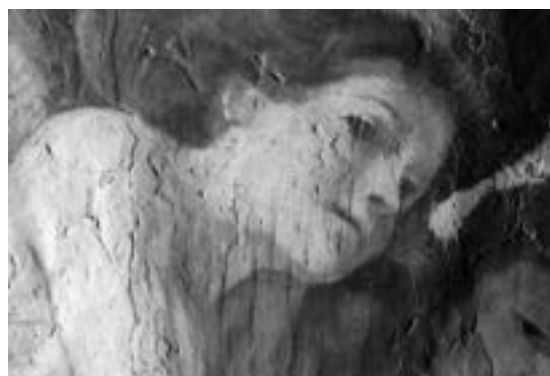
**Figura 5.** Chiesa-Conventuale di San Giovanni Battista, La Valletta. Controfacciata (*Trionfo dell'Ordine*). Dopo del restauro.  
**Figura 6.** Chiesa-Conventuale di San Giovanni Battista, La Valletta, Controfacciata (*Trionfo dell'Ordine*). In evidenza cavità naturali e segni di lavorazione della pietra costituente il supporto murario.

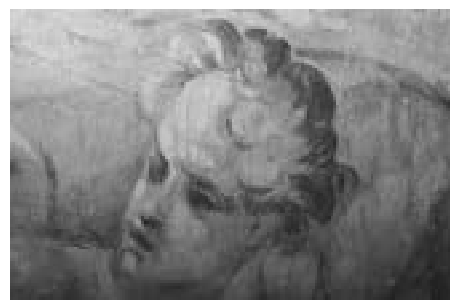
**Figura 10.** Chiesa di Santa Caterina d'Alessandria, La Valletta. Cupola Grande (*Storie di santa Caterina - Traslazione del corpo*). Particolare. Tecnica esecutiva: l'imprimatura di fondo, lasciata a vista, contribuisce a creare il chiaroscuro dell'incarnato.

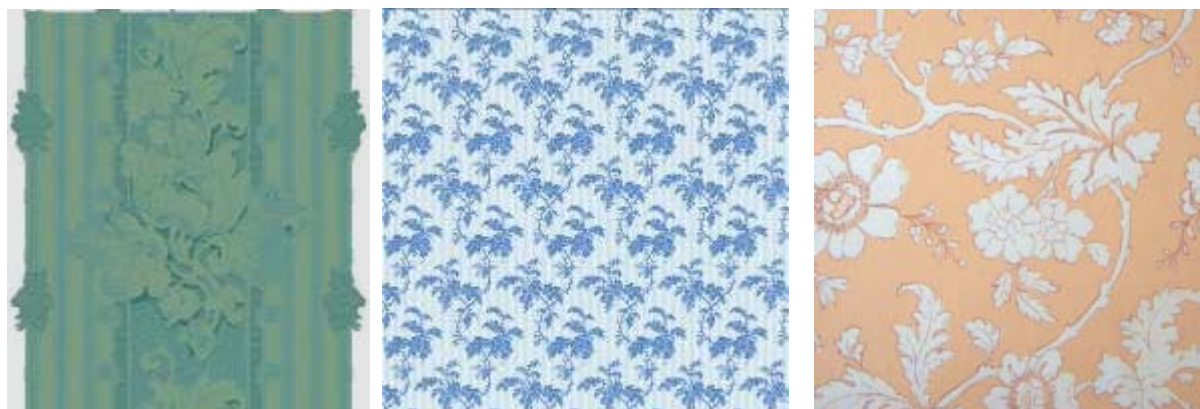
**Figure 23, 24 e 25 . Ricostruzione grafica dei moduli relativi alle stanze nn. 47, 48 e 80.**

L’inclemente azione di degrado prodotta dai fattori prima descritti in alcune sale ha reso, purtroppo, impraticabile il recupero dei pannelli profondamente intaccati sia a livello di strato pittorico, sia a livello strutturale. Questi, in accordo con la Direzione dei Lavori, sono stati rimossi e sostituiti con riproduzioni in scala 1:1 realizzate con un sistema di stampa al plotter che ha consentito la creazione di repliche aventi le esatte dimensioni dei pannelli originali. Le stampe realizzate su carta con grammatura analoga a quella dei paramenti antichi sono state prodotte con pigmenti stabili alla luce fedeli alle cromie originali. Le cosiddette “plotterate” hanno trovato impiego anche per risarcire le grandi lacune impossibili da integrare con i tradizionali sistemi di ritocco manuale. In questo caso le stampe sono state sagomate della forma voluta, sfrangiate lungo i bordi e applicate a muro completando i motivi decorativi originali con quelli di nuova fattura (figg. 23, 24, 25).

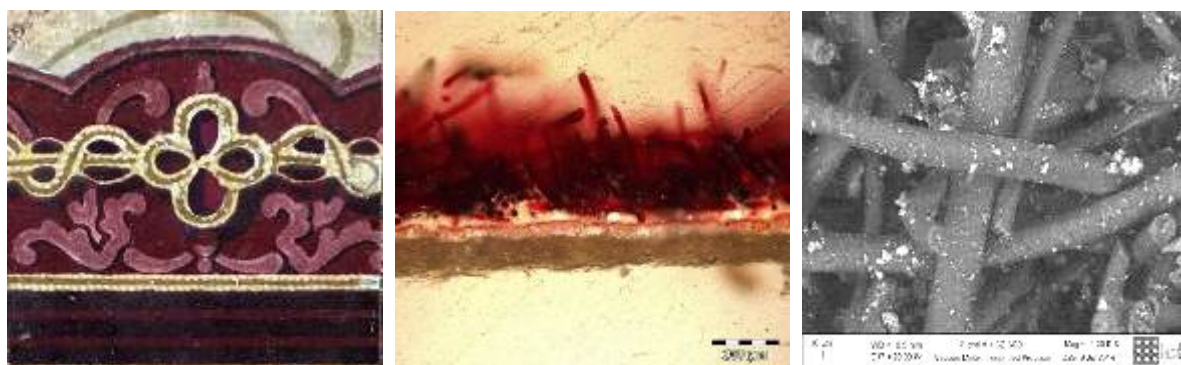
**Figure 26, 27 e 28.** Particolare della fascia di bordura inferiore rinvenuta nella stanza n. 86 realizzata con la tecnica del “finto velluto”. L’immagine al centro mostra la sezione stratigrafica in luce visibile del campione prelevato dal velluto rosso ripreso al microscopio ottico. Sulla destra il dettaglio delle fibre di lana osservate al microscopio elettronico (SEM).

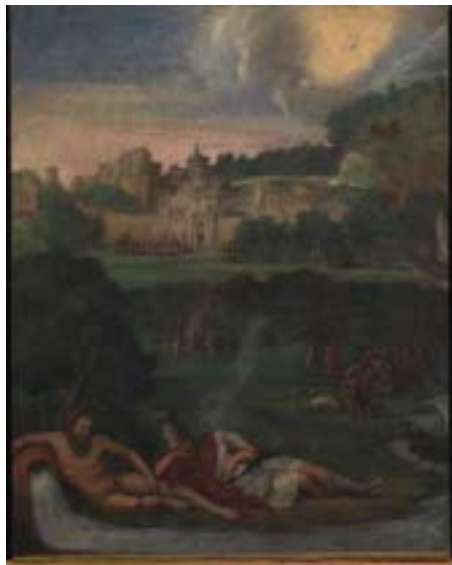
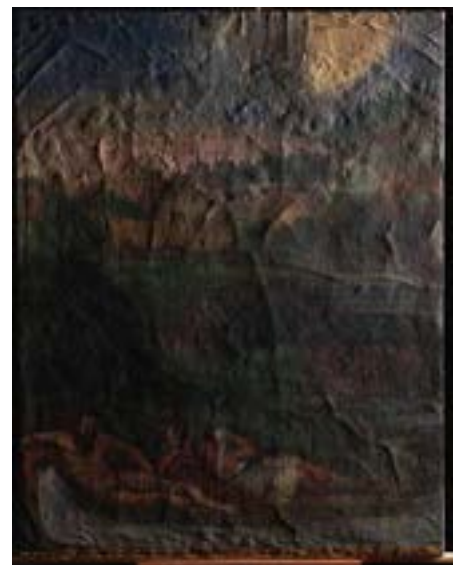
**Figura 1-2 La pittura prima dell'intervento di restauro, in luce visibile e radente (Foto Angelo Latronico)**

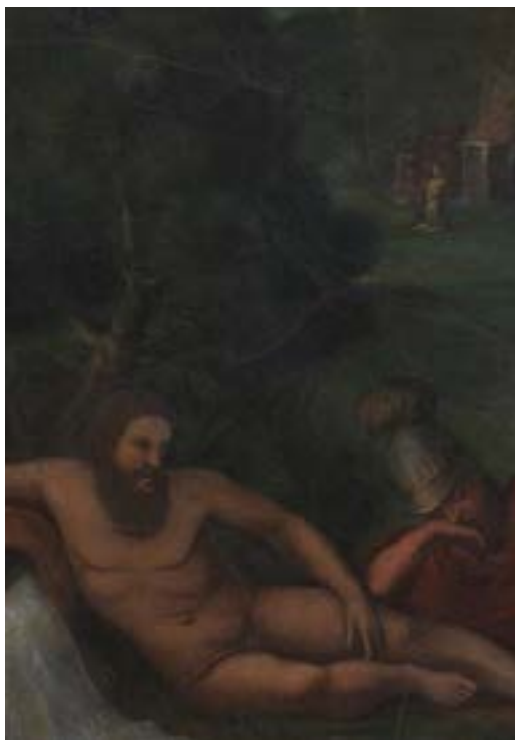
**Figura 3 Particolare delle sottili fessurazioni**

Nel caso del ciclo dell’Eneide, la tela applicata sul retro della pittura era stata tesa su un telaio perimetrale ligneo. La permanenza per lungo tempo della pittura, per sua natura rigida, su un supporto di tela, flessibile, tensionato su un telaio ligneo, aveva provocato numerose fessurazioni. Il fatto che, nonostante l’ultimo intervento di restauro avesse provveduto

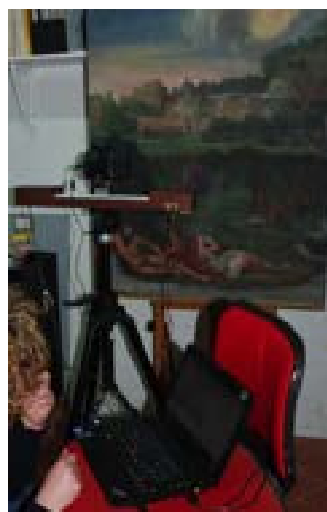
**Figura 4 La fotogrammetria sull’opera**

La prima fase (prima dell’intervento di restauro) ha avuto l’obiettivo di individuare i punti, le aree dell’affresco che presentavano delle criticità. Queste sono state identificate tramite la termografia IR e le riprese fotogrammetriche a distanza ravvicinata.

Le riprese fotogrammetriche hanno consentito di apprezzare la riduzione dello spessore di alcune stuccature e la riduzione, in alcuni casi, anche delle dimensioni delle fessurazioni.

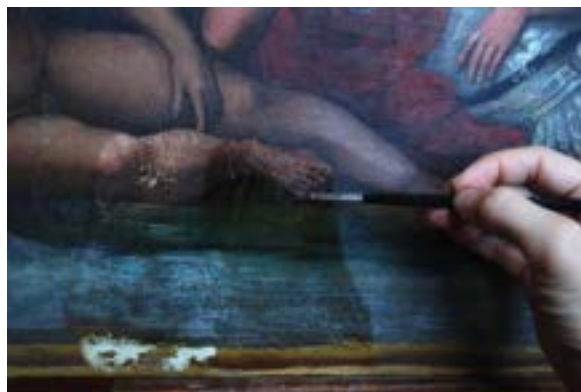
**Figura 5.** Particolare dell’applicazione di *Solvent gel*

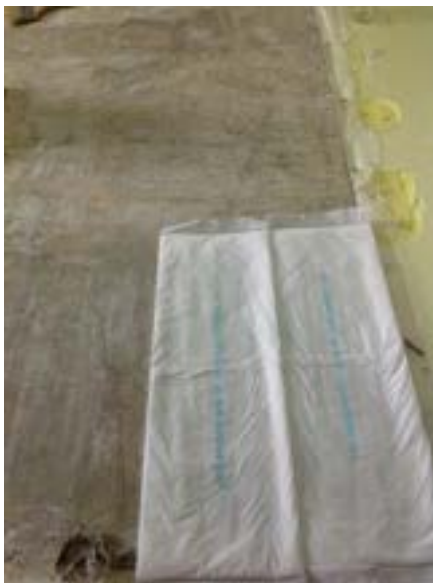
**Figura 6. Compresse di Acetone funzionali alla rimozione dell'intelleggio**

L'intervento di rimozione è stato facilitato dalla presenza di un foglio di polistirolo che aveva la funzione di strato di intervento e, che fu collocato nel precedente intervento fra le tele posizionate al tergo della pittura e il supporto rigido in Areolam. Per tagliare il polistirolo è stato usato un filo di metallo tirato alle due estremità. È stato inoltre adoperato un solvente organico (acetone), per imbibire il polistirolo al fine di scioglierlo, limitando quindi il più possibile l'azione meccanica.

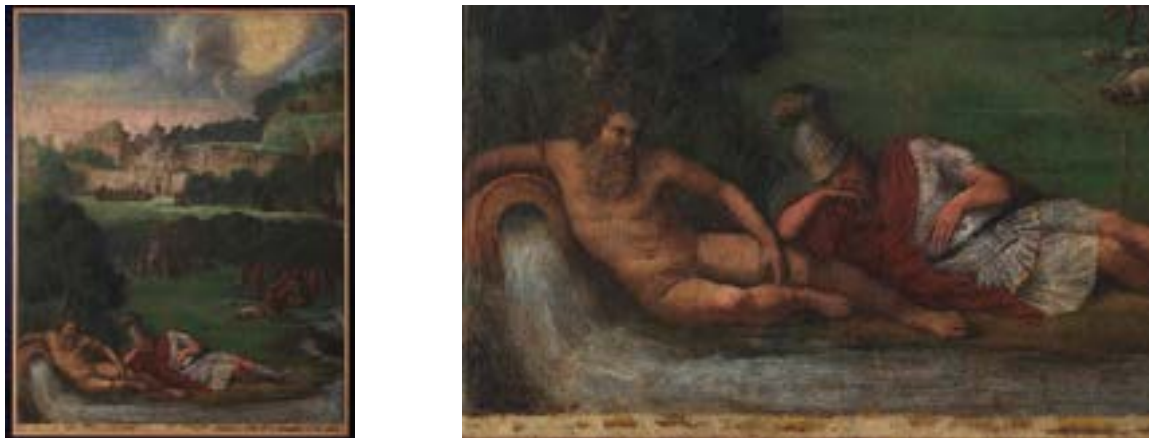
Figura 7. La pittura dopo il restauro: immagine generale e particolare (Foto Angelo Latronico)

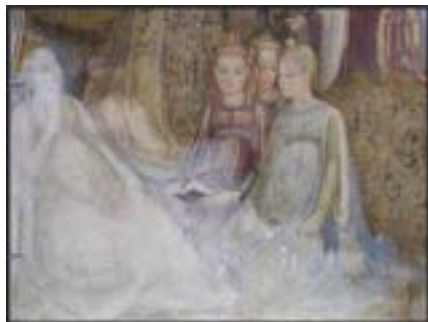
cristallizzazione salina superficiale-prima

Altro caso particolare è stata la pulitura e la desolfatazione della scena 33. I sali superficiali<sup>2</sup> si presentavano sotto forma cristallina, perciò dopo una prima spolveratura meccanica la zona è stata risciacquata più volte con acqua deionizzata attraverso la carta giapponese. È seguita un'azione estrattiva mediante un impacco di Sepiolite e Pasta di cellulosa Arbocel BW40 (2:1) steso a spatola su due fogli di carta giapponese e lasciato sulla pittura fino a completa asciugatura (circa 15 ore). Quindi la zona è stata risciacquata più volte. L'osservazione della superficie ad asciugatura ultimata ha riscontrato l'assottigliamento della patina salina, ma non la sua completa rimozione. Dopo un preconsolidamento delle campiture in lapislazzuli con nanomolecole di idrato di calcio stese a pennello, sono stati applicati altri due impacchi estrattivi neutri come sopra e di seguito la zona è stata trattata con resine a scambio ionico - anioniche, applicate su due fogli di carta giapponese e lasciate fino ad asciugatura (circa un'ora). Le azioni desolfatanti hanno avuto buoni risultati come si evince dalle indagini Susi e quantitative mediante cromatografia ionica<sup>28</sup>.

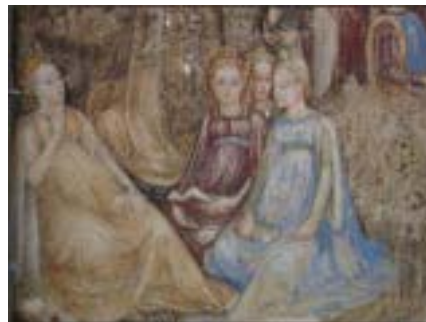
dopo gli impacchi desalinizzanti

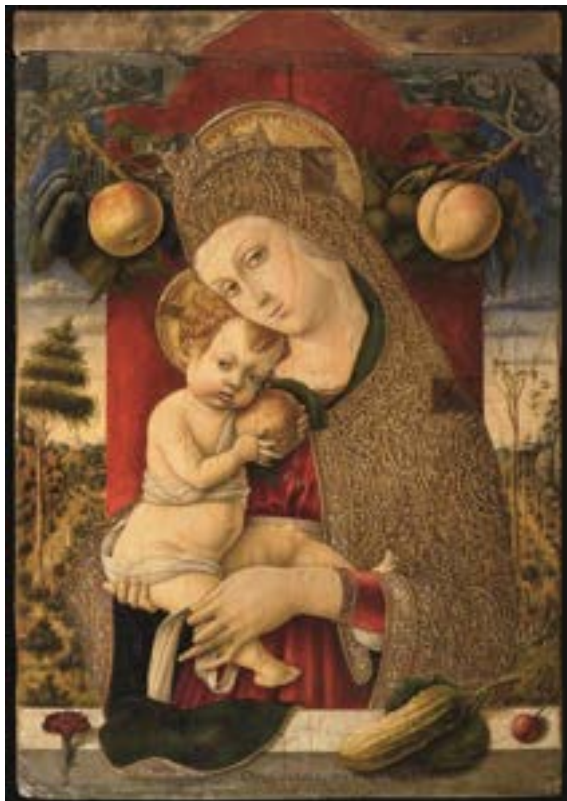
**Figura 1:** prima dell'intervento

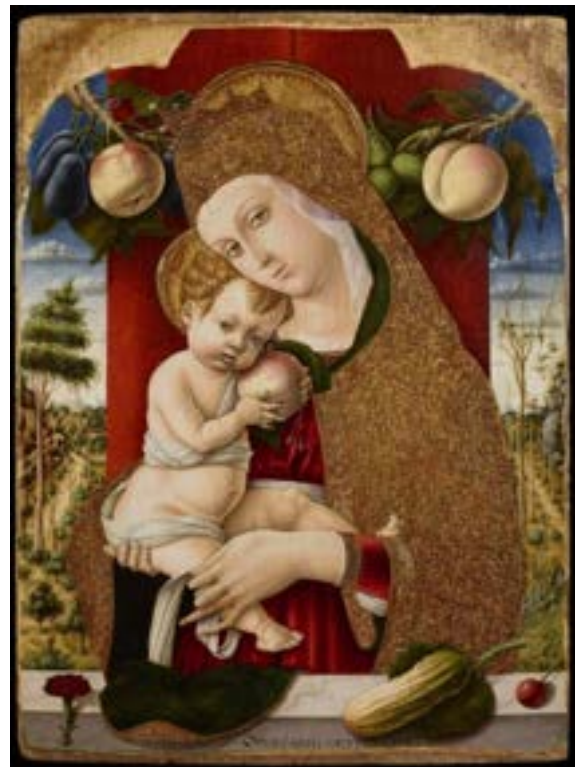
**Figura 2:** ad intervento ultimato

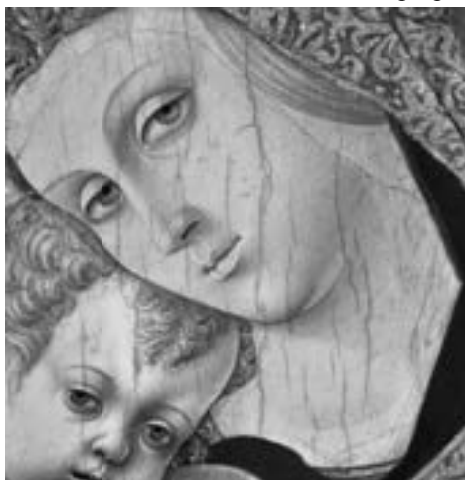
**Figura 3:** foto a raggi IR

Le indagini ottiche preliminari [12] hanno potuto offrire una serie importante di indicazioni relative sia a queste modifiche successive, sia alla vera e propria tecnica esecutiva del pittore.

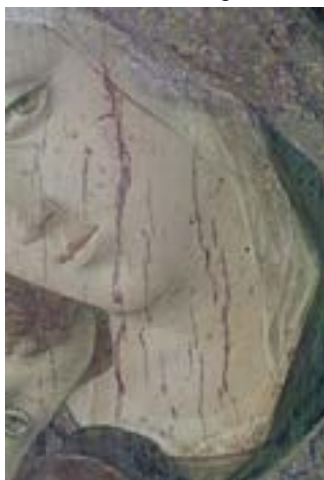
**Figura 4:** foto a luce UV

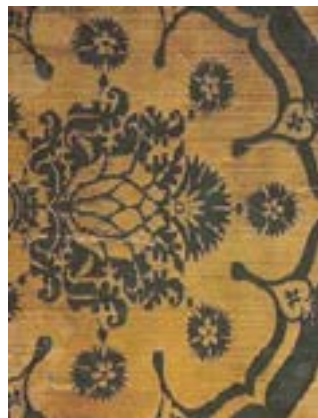
**Figure 6/7:** damasco bicolore in seta; Prato, Museo del tessuto

della decorazione e poco efficace nella costruzione dei volumi. Proviamo a mettere a confronto alcuni elementi di un vero tessuto damascato dell'epoca (Prato, Museo del tessuto; damasco bicolore in seta, Italia, seconda metà del secolo XV) che ricordano alcuni girali curvilinei del nostro manto e che ritroviamo, anche se più raffinati, ad esempio nella Madonna di Vittore Crivelli nel Musée du Petit Palais ad Avignone. Sulla resa nei dipinti di questa tipologia di decoro ci si è soffermati con varie considerazioni, andando a confrontare le molteplici tecniche che hanno come fine le stesure di applicazioni dell'oro per la resa dei tessuti. Una tecnica in particolare, a tutt'oggi con una casistica conosciuta ancora limitata, ma sulla quale si è ragionato a proposito di questo particolarissimo manto del dipinto della Accademia Carrara, è il *pressbrokat* [15]. Si era infatti ipotizzata anche questa possibilità per spiegare un risultato così particolare di questo rilievo, in seguito esclusa alla luce dei risultati delle indagini

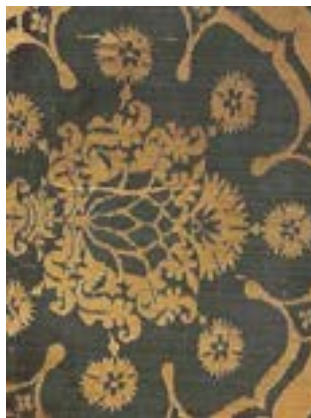
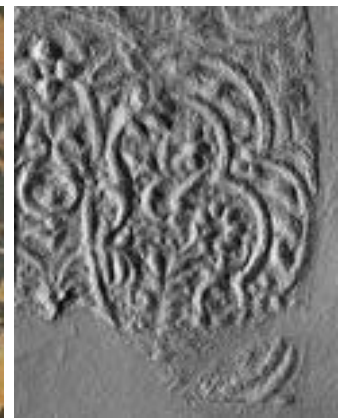
**Figura 8:** particolare tridimensionale

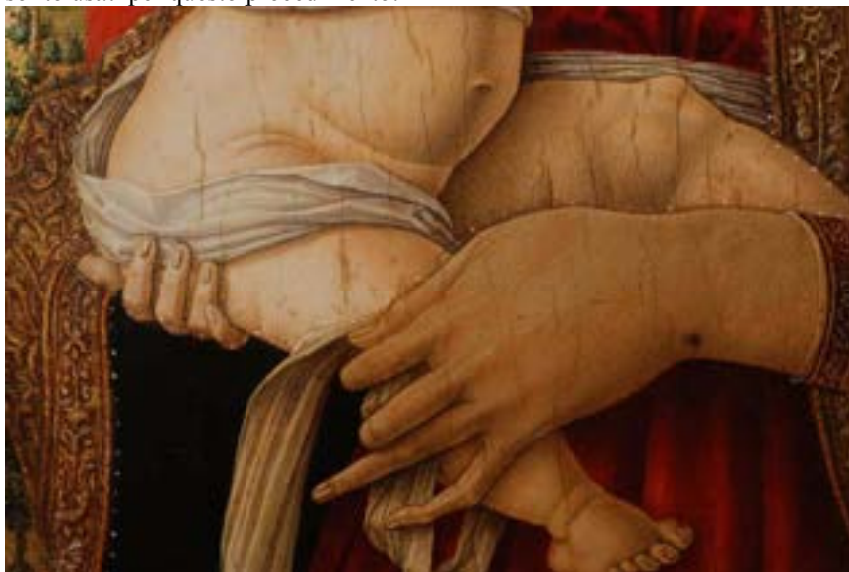
**Figura 9:** campiture durante la pulitura

Questo parziale grado di pulitura è stato poi testato su diverse campiture tenendo conto delle caratteristiche dei vari pigmenti e dello stato di conservazione delle differenti stesure. L'uso di una *resin soap* (DCA-TEA) è stata ritenuta la più adatta alla rimozione degli strati presenti per la sua azione morbida e selettiva, offrendo risultati che hanno restituito un cambiamento tonale rilevante, soprattutto nelle campiture eseguite con colori chiari. Durante la pulitura sono progressivamente risultati evidenti i segni di un precedente intervento - localizzato sulla mela appesa alla sinistra della ghirlanda - nel quale si sono rilevati segni ripetuti dovuti all'azione di un bisturi: evidentemente utilizzato come strumento di rimozione solo su questa specifica campitura cromatica. Una procedura di azione analoga si incontra almeno su un altro dei dipinti oggi in Accademia Carrara, proveniente dalla stessa collezione Lochis, cioè la *Madonna col Bambino* di Jacopo Bellini (inv.81 LC 00230) dove questa graffiatura ripetuta e sistematica è assai più diffusa. Completata la pulitura sull'intera superficie policroma a questo primo livello, con il controllo continuo della lampada a luce ultravioletta si è via via avanzati con la stessa *resin soap*, ritornando a più riprese sulle medesime campiture fino alla completa eliminazione dei residui di vernice. Sono stati a questo punto ammorbiditi e rimossi con un gel di alcool isopropilico (in sospensione con metilcellulosa) anche gli spessi ed eccedenti ritocchi che risarcivano le crettature verticali sugli incarnati, e si è così completata la pulitura dell'intera superficie policroma dipinta.

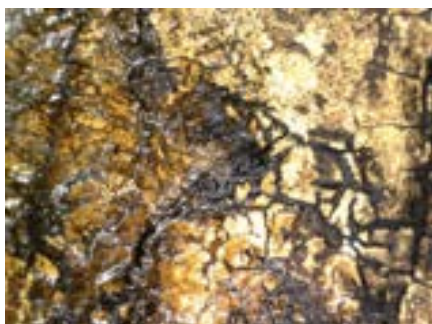
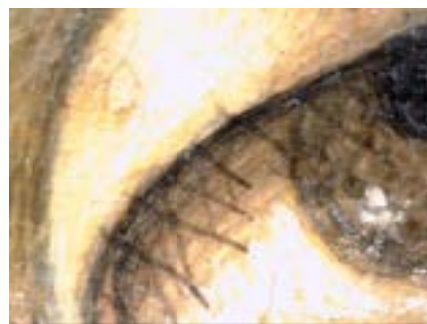
**Figure 10/11:** foto al microscopio, con in evidenza la doppia stesura della lamina d'oro (sin) e il raffinato tratteggio dei dettagli pittorici (ds)

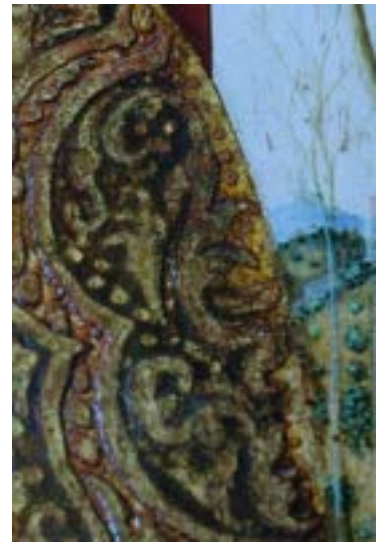
**Figura 14:** inizio del lavoro a bisturi

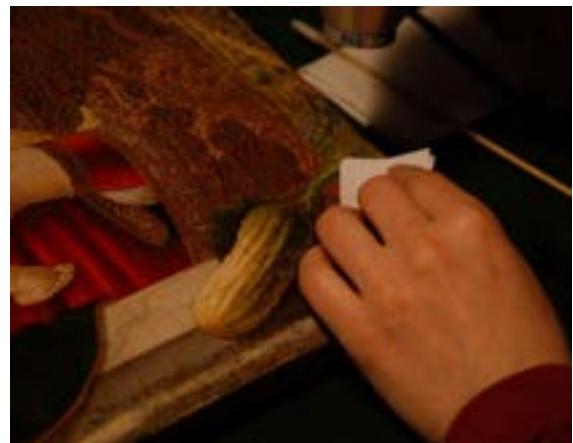
**Figura 15:** l'intervento con il laser

Per la rimozione sul manto dorato: sono stati testati laser di tipo Nd:YAG a lunghezza d'onda di 1064 nm nella modalità d'impulso LQS (100 ns) e laser Er:YAG a lunghezza d'onda di 2940 nm nella modalità della durata dell'impulso Very Short (150 e 250  $\mu$ s) e Short (450  $\mu$ s).

La rimozione della ridipintura è avvenuta successivamente sfruttando il laser, di tipo Nd:YAG, modalità LQS a 130 mJ nominali con un filtro di riduzione dell'energia pari al 75% e un diametro dello spot di 2-3 mm fuori fuoco a 1-2 impulsi il secondo. La fluenza impiegata è variata da 0,4 a 0,8 J/cm<sup>2</sup> [20]. Lo strumento laser ha consentito di lavorare con una rimozione assai graduale per spessori successivi, in modo da poter assottigliare spessore per spessore lo strato bluastro aggiunto (composti proteici e resina terpenica), recuperando, ove erano sopravvissuti, gli strati di doratura sottostante: anche questi non omogenei e sovrapposti in due livelli, uno originale più antico e uno successivo, anch'esso antico ma risalente a un intervento di rifacimento.

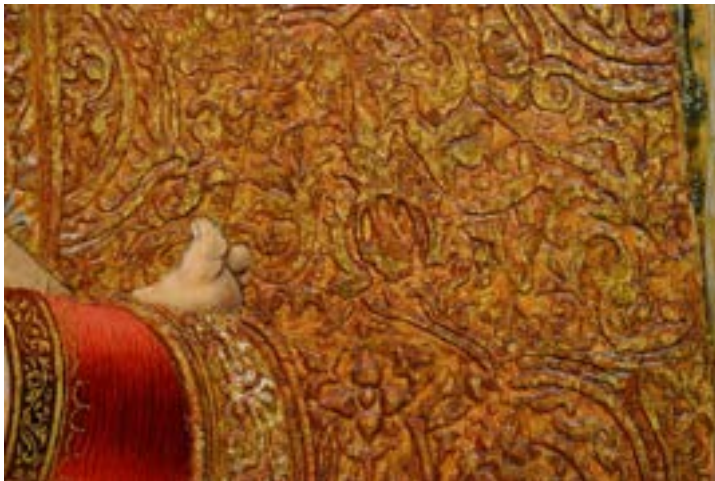
**Figura 16:** il manto dorato a pulitura ultimata

Un'accurata rifinitura a bisturi ha rifilato ove possibile le minime parti esistenti del rilievo originale, liberando comunque anche i contorni della seconda stesura a rilievo soprammessa in epoca antica. Il risultato di questo intervento ha restituito un manto tridimensionale che, diversamente dall'impatto sordo e piatto di prima, si integra armoniosamente nell'equilibrio cromatico del dipinto.

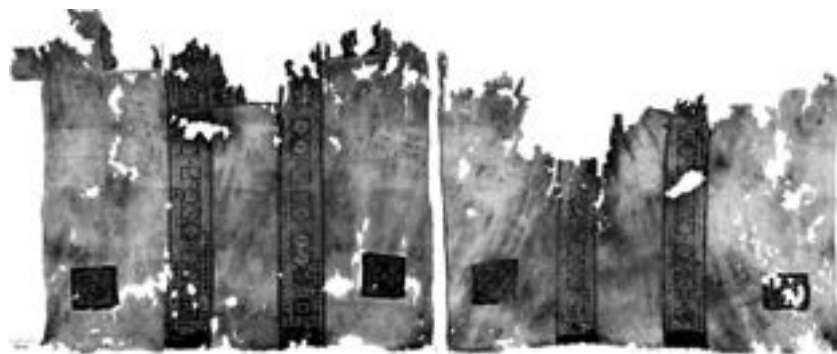
**Figure 1 e 2.** Frammento del fronte e del retro della tunica INV. S. 17490 del Museo Egizio di Torino

Per ciò che concerne il taglio e la confezione, la tunica è costituita da due frammenti rettangolari di stoffa corrispondenti al fronte e al retro dell’abito (**Figura 1 e 2**): era una semplice veste panneggiata intorno al corpo che non ha previsto, nella sua realizzazione, particolari abilità sartoriali. E’ stata tessuta “in forma” su telaio d’alto liccio verticale in un unico rettangolo di stoffa provvisto di maniche, piegata in due all’altezza delle spalle, con una apertura al centro per consentire il passaggio della testa. I lati verticali erano cuciti.

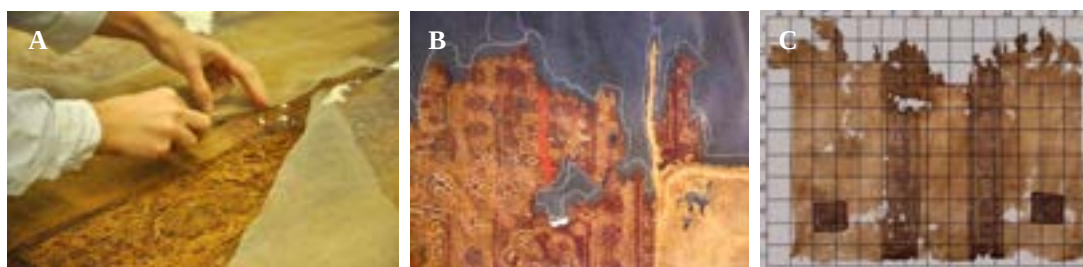
**Figura 6 (A-C).** **A:**rimozione meccanica del voile di seta. **B:**dettaglio delle filze di fermatura dei due tulle a 'sandwich' lungo i margini dei due frammenti. **C:**griglia di riferimento per il monitoraggio della pulitura per via fisica.

Contestualmente alla rimozione del velo, per consentire le successive movimentazioni in fase di pulitura senza aggravare ulteriormente lo stato conservativo del manufatto ed evitando la perdita di frammenti di materiale originale, sono state consolidate provvisoriamente le aree compromesse da mancanza di unità tessile, lacunose e frammentarie. I due frammenti sono stati interposti tra due porzioni sagomate di tulle in poliestere (tecnica a 'sandwich') e fissati ad essi tramite filze di cucitura lungo i bordi esterni delle lacune senza pertanto interessare il manufatto originale. L'intervento non è stato invasivo ed è stato di facile rimozione (**Figura 6-B**).

Fondamentale per la rimozione dei depositi inquinanti più superficiali è stata la pulitura fisica con aspiratore chirurgico condotta dopo avere svolto una serie di test preliminari per definire i tempi e le modalità tecniche-esecutive. L'intera superficie del fronte e del retro, e le rispettive parti interne, sono state trattate avendo cura di interporre un tulle tra il beccuccio del microaspiratore e l'opera stessa, per limitare il sollevamento delle fibrille durante l'intervento. Durante l'operazione è stata predisposta una griglia di riquadri 12 x 12 cm allo scopo di pilotare l'intervento e localizzare in modo puntuale la pulitura su un tessuto di così grandi dimensioni (**Figura 6-C**).

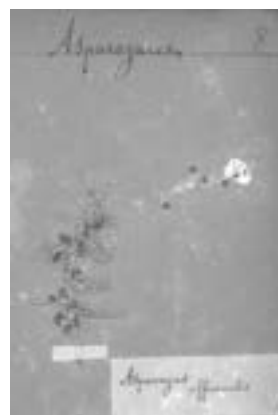
Figura 8. Erbario Sem. Vescov., tav. 6 - luminescenza UV

L'osservazione della luminescenza UV di alcune tavole di entrambi gli erbari ha evidenziato, oltre alla presenza di colla di origine organica, utilizzata in taluni casi per fissare i campioni al foglio in aggiunta ai listelli, la presenza di umore vegetale sul supporto cartaceo, in corrispondenza degli steli e tracce di microrganismi.

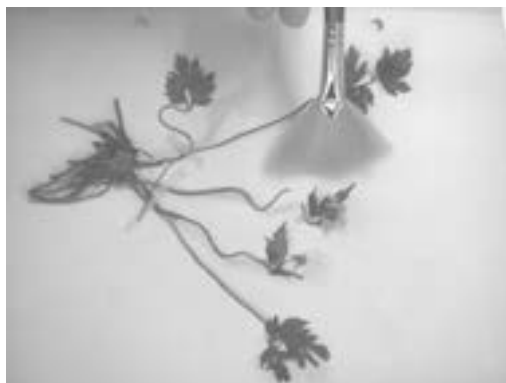
**Figura 13.** Spolveratura con pennelli morbidi a ventaglio

Per le tavole con il campione vegetale presente si è provveduto alla pulizia della parte sottostante con un pennello piatto, morbido, a ventaglio per poter asportare polvere e residui di terriccio senza rischiare di compromettere il campione stesso;

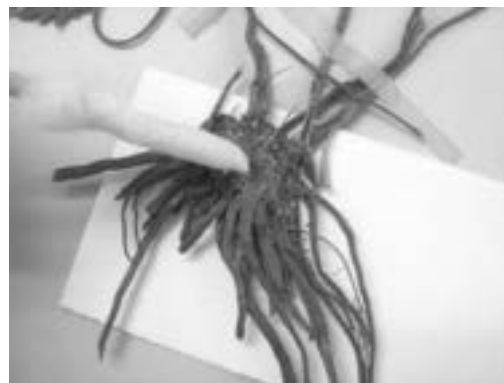
**Figura 14.** Trattamento muffe con tampone alcoolico

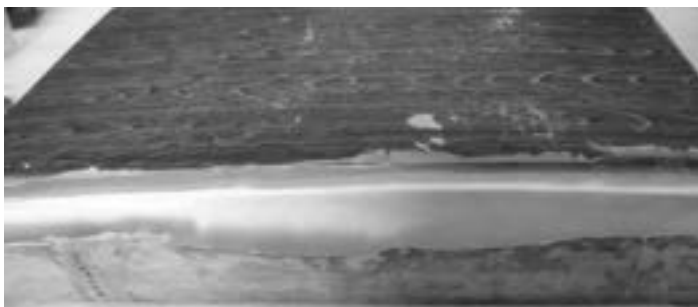
**Figura 15.** Erbario Seminario Vescov. - nuovo dorso

Successivamente si è intervenuti sulla coperta: il dorso in pergamena, già quasi completamente staccato in prossimità del piatto anteriore è stato distaccato completamente per mezzo di bisturi, per meglio intervenire sull'indorsatura; si è poi proceduto alla rimozione dell'indorsatura a secco[6], con bisturi e spatola in modo da non trasferire umidità all'interno del codice. E' stata poi applicata una nuova indorsatura in carta giapponese Vang 527 e una ulteriore in lino precedentemente impermeabilizzato con Klucel G (in soluzione alcolica al 3%) in modo che la colla d'amido utilizzata per incollarlo non intaccasse i fascicoli e gli essiccata. L'uso della doppia indorsatura in lino si è resa necessaria per dare al dorso la rigidità necessaria. E' stato poi posizionato un tubo in carta occidentale per riproporre il dorso staccato presente in origine e successivamente è stata incollata con amido la nuova pergamena, precedentemente preparata e ammorbidita, posta a supporto del dorso originale che infine è stato ricollocato con adesivo a base di gelatina animale.

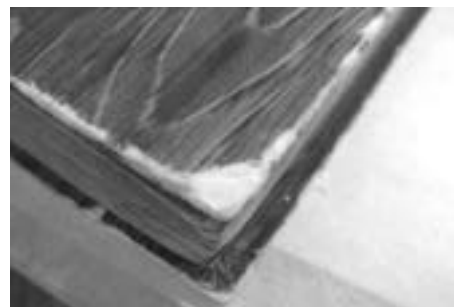
**Figura 16.** Erbario Seminario Vescov. - restauro angolo

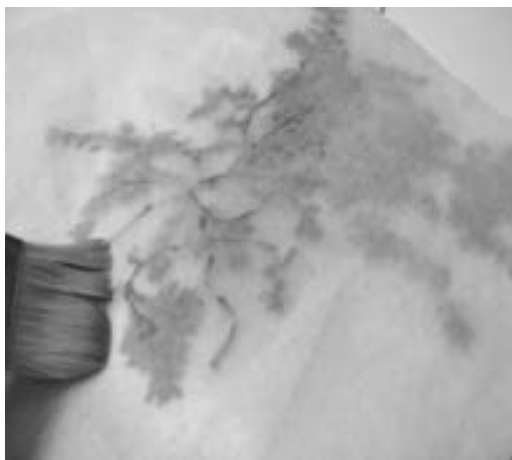
**Figura 17.** Test di consolidamento

- metodo con l'impiego di Bermocoll EMB 3000 (etilidrossietil cellulosa) preparato con acqua demineralizzata in soluzione allo 0,5% e 1%. Il prodotto   stato applicato con pennello giapponese morbido frapponendo tessuto-non-tessuto;
- metodo con l'impiego di metilcellulosa (Tylose MH300) preparata con acqua demineralizzata in soluzione al 2%.
- metodo con l'impiego di Klucel G (idrossipropilcellulosa) in soluzione alcolica al 2%. Il prodotto   stato applicato con pennello giapponese morbido frapponendo tessuto-non tessuto:

I campioni sono stati posti su fogli di carta assorbente, e una volta concluso il trattamento sono stati lasciati asciugare alcune ore. I risultati delle prove sono i seguenti:

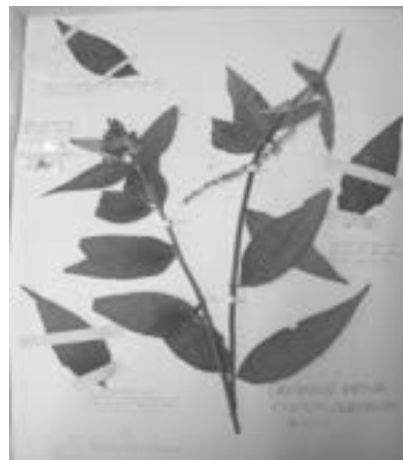
**Figura 18.** Foglio d'erbario su cui sono stati eseguiti i tre diversi trattamenti

- Bermocoll EMB 3000: conferisce una discreta elasticit  a foglie piccole e carnose come *Euphorbia prostrata* e il colore delle stesse non varia. Le specie a foglia larga, pur mantenendo il colore inalterato, risultano deformate.
