XII Congresso Nazionale IGIIC

## **Lo Stato dell'Arte 12**

Volume degli Atti

Milano, Accademia di Belle Arti di Brera  
23/25 Ottobre 2014

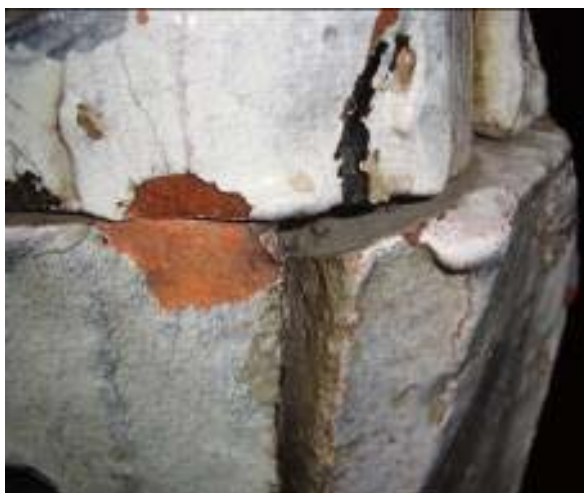
**Figure 4.** Scheggiatura.

erano notevolmente alterati. Si individuavano inoltre fessurazioni e scheggiature dovute sia alla tecnica di montaggio sia alle sollecitazioni derivanti da cedimenti della struttura portante, e vecchi interventi di “consolidamento” eseguiti con malte cementizie e con mastici di diversa formulazione.

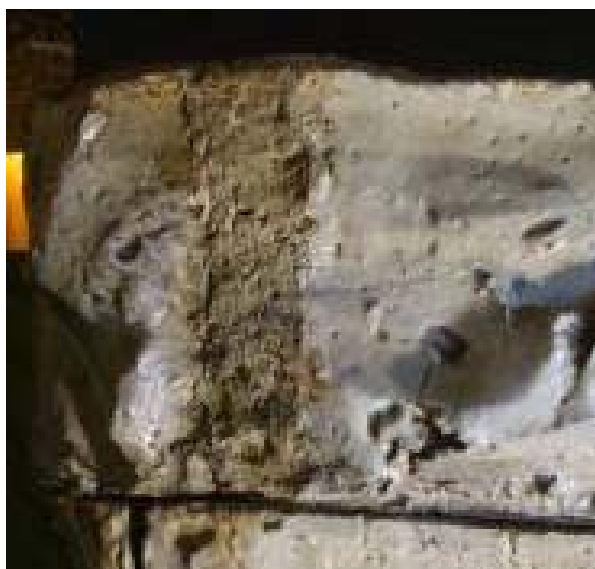
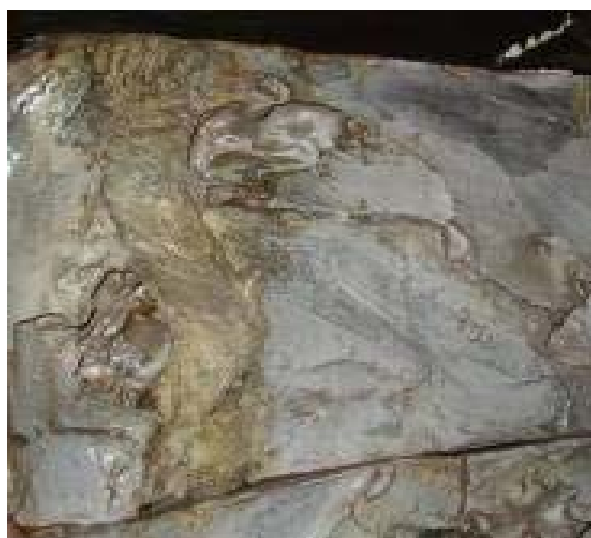
**Figure 8.** Integrazione cementizia localizzata nella fila

**Figure 9.** Integrazione cementizia localizzata nella fila

superiore del prospetto sotto il segno della luna.

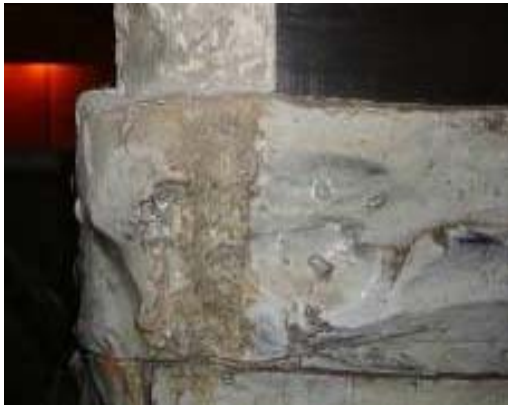
**Figure 10.** Prospetto sotto il segno della luna: l'integrazione in malta cementizia prima della rimozione.

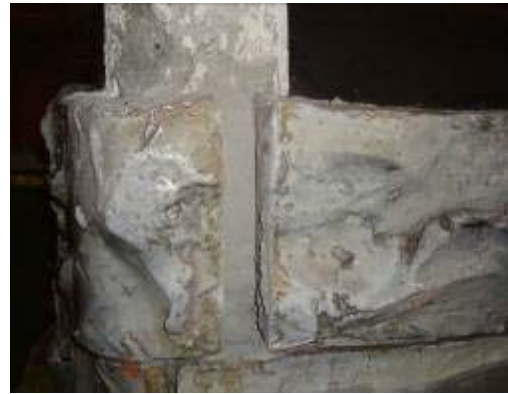
**Figure 11.** Prospetto sotto il segno della luna: la rimozione dell'integrazione in malta cementizia.

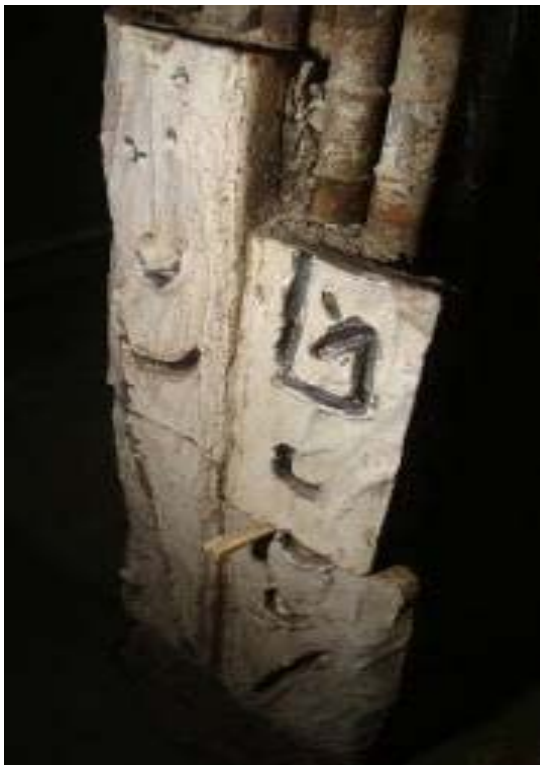
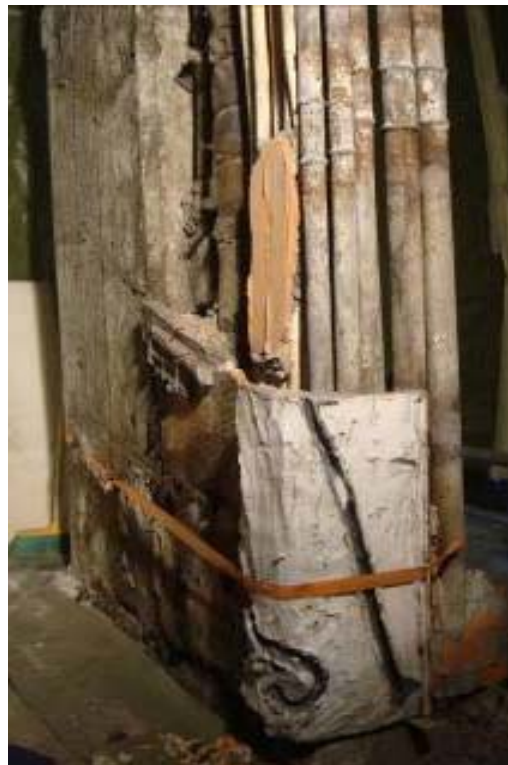
**Figure 12.** Durante le operazioni di smontaggio delle formelle.

**Figure 13.** Durante le operazioni di smontaggio delle formelle.

La rimozione del bassorilievo risultava ardua in quanto le formelle erano state montate molto serrate le une alle altre, senza lasciare varchi che permettessero di intervenire sulla malta cementizia di allettamento, ad eccezione di due sottili strisce di cemento, colorate di nero, situate sui margini superiore ed inferiore (Figure 2 e 3) e di due integrazioni cementizie, della larghezza di circa tre centimetri, localizzate nella fila superiore di entrambe le facce (Figure 8 -11). Partendo da queste zone, dopo avere numerato tutte le formelle, è iniziato il distacco del bassorilievo, avvalendosi di utensili e sciabole realizzati *ad hoc*. Si è constatato che solo metà delle formelle erano ancorate ad un pilastro portante, mentre l'altra metà era stata posta a copertura di un vano con gli impianti dell'edificio (Figure 12 e 13) rendendo in questa zona l'intervento di rimozione molto più complesso e difficoltoso.

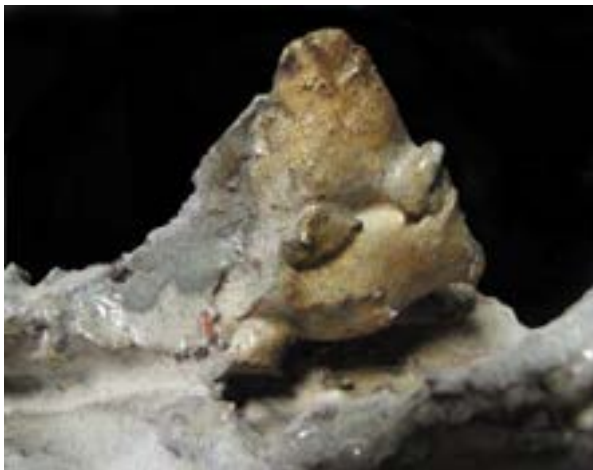
**Figure 14.** Particolare prima della rimozione delle integrazioni pittoriche.

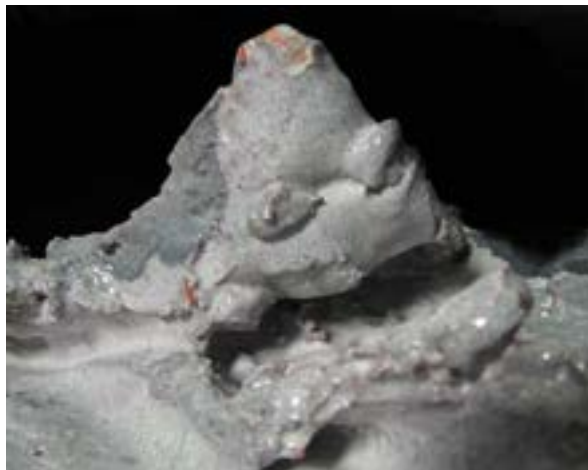
**Figure 15.** Il particolare della figura 14 dopo la pulitura.

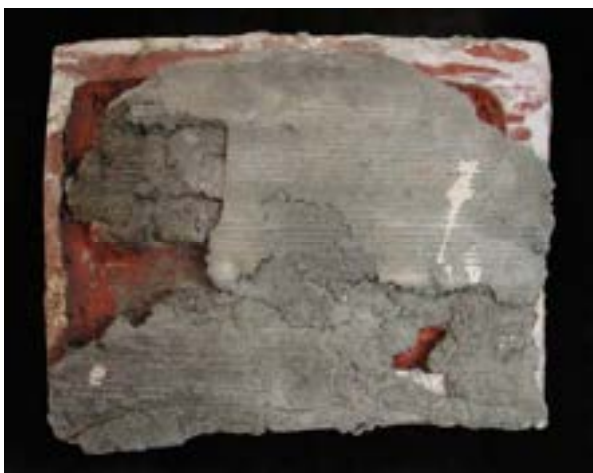
**Figure 16.** Il retro di una formella dopo lo stacco.

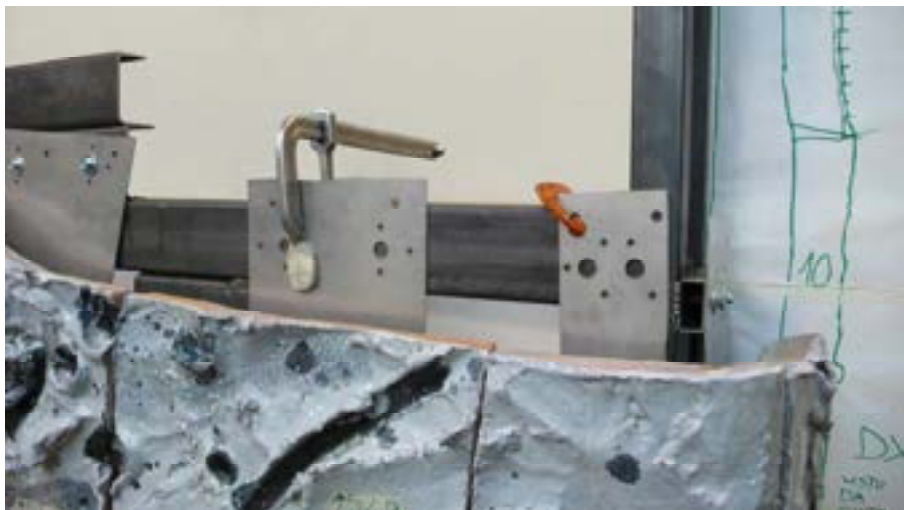
**Figure 19.** Il montaggio provvisorio delle formelle sulla struttura metallica.

Grazie a due barre filettate con la funzione di ganci registrabili, ad ogni piastra è stata accoppiata una “contropiastra” con due asole a “testa di morto”. Cominciando dal basso le formelle sono state fissate preliminarmente alla struttura bloccando le contropiastre con morsetti e viti autoforanti (Figura 19). Dopo il montaggio preliminare di un numero significativo di terrecotte, le opportune verifiche di posizionamento e tutte le necessarie regolazioni, le contropiastre sono state progressivamente saldate alla struttura.

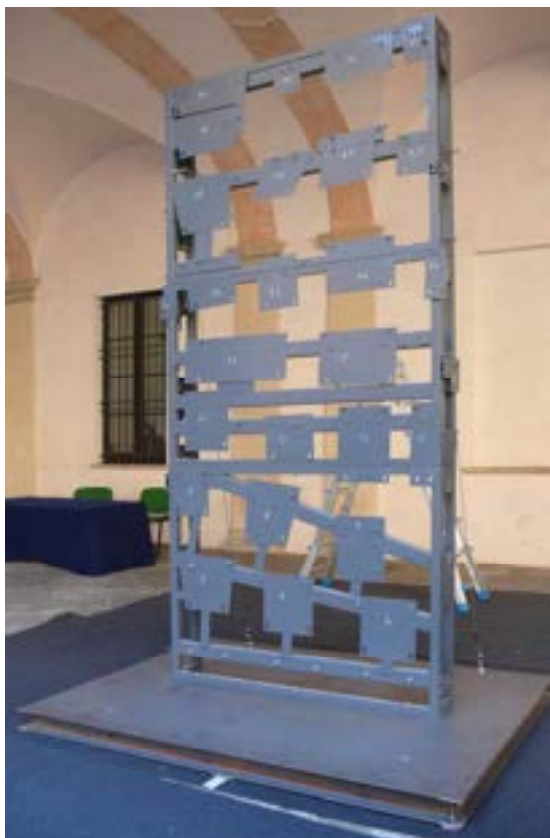
**Figure 20.** La struttura del prospetto sotto il segno della luna.

Allo smontaggio, eseguito in ordine inverso dall'alto verso il basso, le formelle sono state separate dalle contropiastre ormai saldate definitivamente alla struttura rendendo così i successivi montaggi rapidi e precisi. Dopo il primo montaggio preliminare, eseguito in studio, il montaggio definitivo è stato realizzato in occasione di un'esposizione in cui il rilievo è stato presentato separato nelle due metà (Figure 20-23).

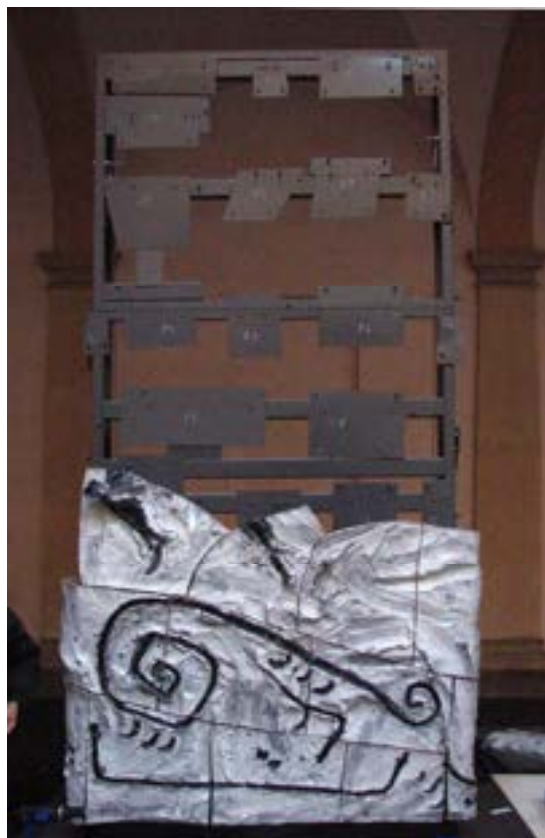
**Figure 21.** Il prospetto sotto il segno della luna durante le operazioni di montaggio definitivo.

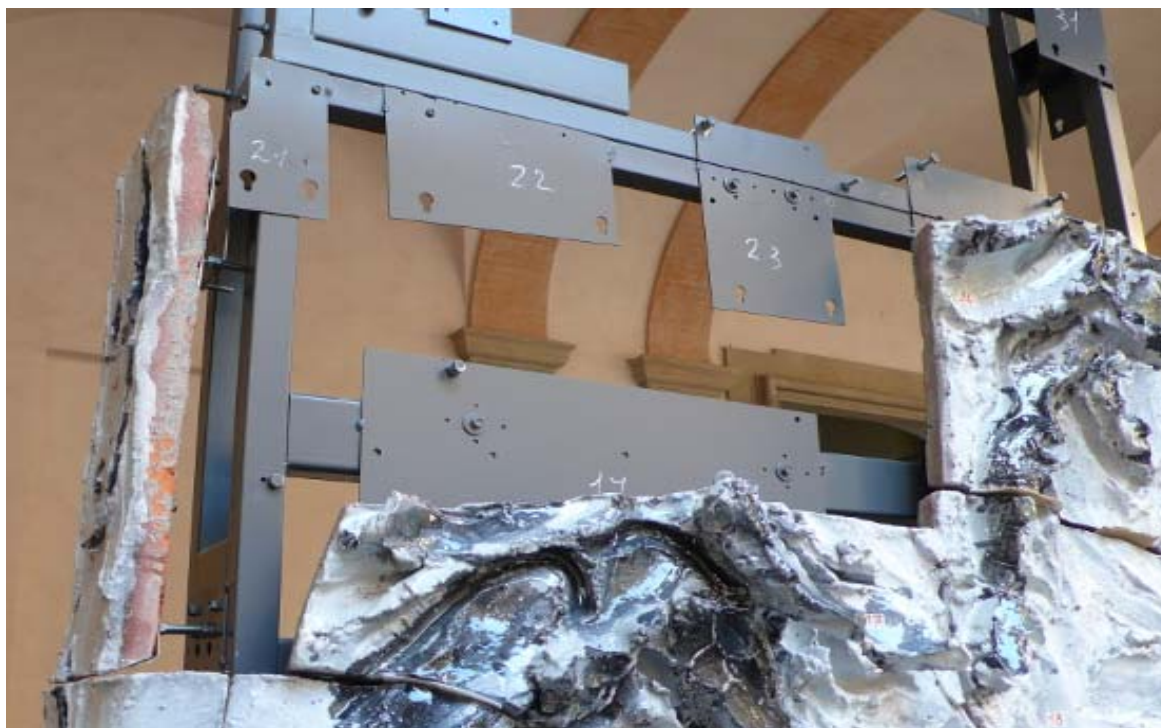
**Figure 22.** Particolare durante le operazioni di montaggio.

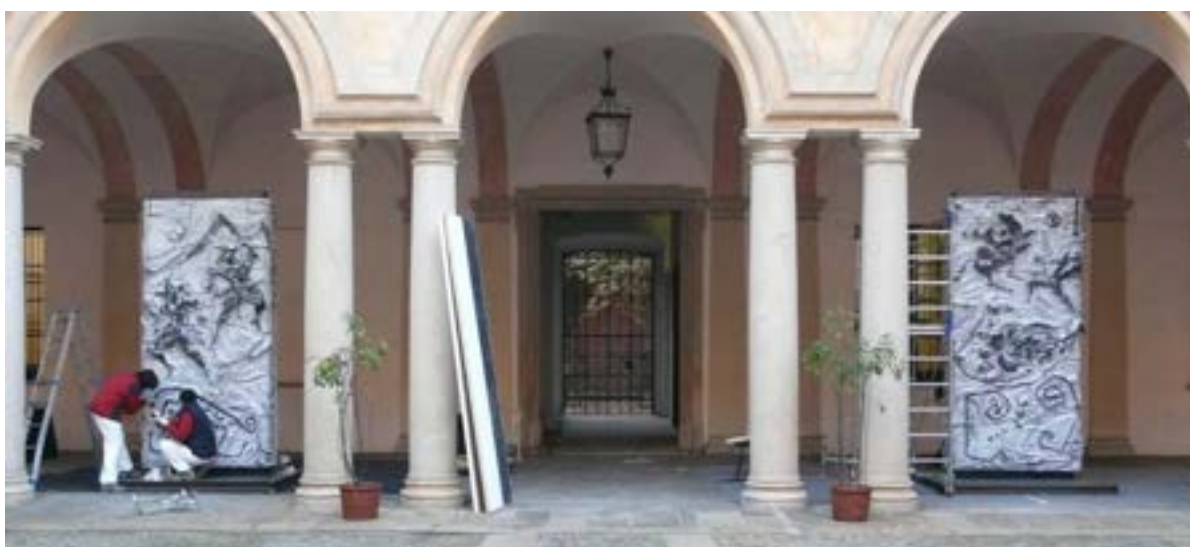
**Figure 23.** I due prospetti del pilastro dopo il montaggio definitivo.

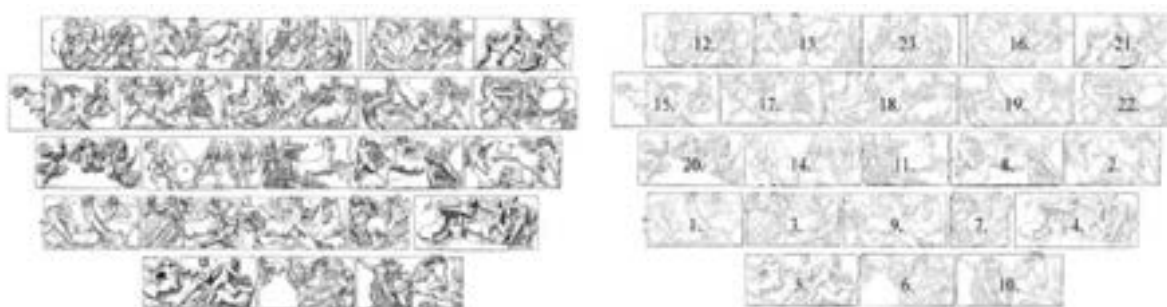
Immagini 4 e 5. Fregio di Phigalia, rilievo delle divisioni delle lastre di ardesia desunte dalle tracce identificate sul calco; a destra la numerazione data dagli archeologi riportata da Henning su ogni scena con caratteri minuti.

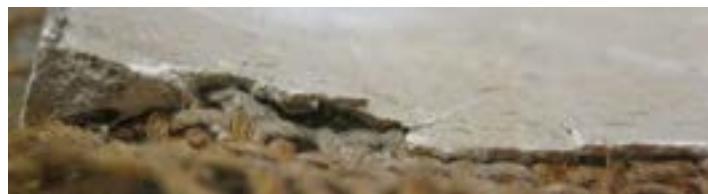
*Immagine 8. La macrofotografia mostra la fratturazione tra l'area perimetrale e il centro dell'opera dovuta al diverso spessore del gesso; appaiono inoltre evidenti sia lo stato di degrado della tela di armatura che i distacchi di materiale.*

La struttura di entrambi i bassorilievi è costituita da un sottile strato di gesso a contatto con l’ardesia sul quale, in fase di gesso, è stata stesa un'unica tela di juta, avente funzione di armatura. La fitta rete di fessurazioni e la presenza di rotture e distacchi è dovuta all'esiguo spessore di gesso rispetto alla superficie dell'opera; nel caso del Bassorilievo rappresentante il fregio del Partenone, il più grande dei due, ad una lunghezza massima di 1.340 mm, corrisponde uno spessore medio di circa 4/8 mm. Entrambe le opere sono contenute entro una sottile cornice costituita da un listello di legno trattato con mordente scuro. Lo strato di polvere superficiale era tale da impedire la corretta lettura dei rilievi; le cornici erano sconnesse e in parte staccate. Il degrado era imputabile all'estrema fragilità della struttura che ha subito urti e cadute; altresì visibili consistenti gore brune dovute al contatto tra la tela ed il gesso che, a causa dell'umidità era incorso in rigonfiamenti con conseguenti distacchi e lacune, specie nelle aree perimetrali.

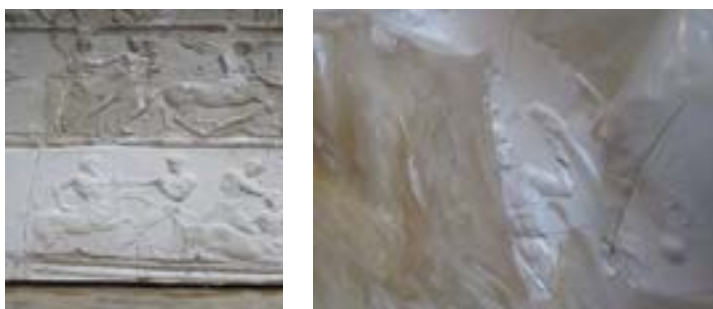
*Immagini 9 e 10. Due fasi di pulitura con Agar-Agar portato a secchezza; su numerose zone l'operazione è stata ripetuta a causa dell'ostinazione delle macchie superficiali.*

Alla pulitura meccanica con pennelli dalle setole morbide, è stato fatto seguire un peeling delicato con Agar-Agar applicato con modalità differenti, insistendo ripetutamente sulle zone interessate da macchie. Una prima stesura, rimossa dopo cinque minuti, ha consentito l'eliminazione dei depositi più grossolani che nonostante la pulitura meccanica erano rimasti coesi alla superficie. La rimozione della macchie brune dovute al supporto in tela è avvenuta stendendo l'Agar-Agar ed aspettando che questo si fosse completamente seccato prima di procedere alla rimozione; l’estrema compattezza del materiale ha consentito di ottenere buoni risultati senza

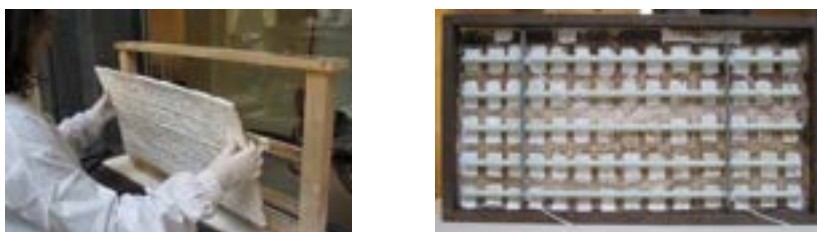
*Immagini 11 e 12. A sinistra rimozione del bassorilievo dal telaio ligneo approntato per il restauro; a destra vista tergale dell'opera, inserita nella cornice de supporto, dopo il restauro.*

Non è stato applicato l'originario listello perimetrale sia perché il consolidamento statico ha determinato un aumento di spessore, sia perché la fragilità dei bordi ha consigliato di inserire il rilievo in una cornice di abete con una funzione portante che permettesse anche di appendere l'opera.

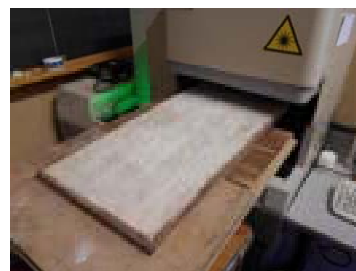
Immagini 27-29. A sinistra, spettro Raman del fronte del bassorilievo ad inizio lavori. In verde sono evidenziate le bande dovute al gesso. Al centro, spettro IR (infrarosso) di una zona “sporca” del bassorilievo: in verde sono evidenziate le bande relative al gesso, in rosso quelle dovute al contaminazione da oli. A destra, la forma contenuta del rilievo, sottoposto ad analisi presso il Dipartimento di Scienze Biomediche e Neuromotorie dell’Università di Bologna, ha consentito di inserirlo nello spettrometro Raman realizzando un’analisi non invasiva dell’opera; per sostenerlo in posizione corretta è stato predisposto un piano sostenuto da una struttura in legno.

I rilievi sui quali si è operato sono stati riconosciuti come originali, tratti cioè dalle matrici in ardesia incise dall’artista. Le scagliole così ottenute sono riconoscibili anche dalla superficie che è talmente compatta da risultare lucida; questo fenomeno è dovuto alla “feltratura” dei cristalli del gesso in fase di presa che a contatto con una superficie perfetta, come quella dell’ardesia trattata ad olio e quindi idrorepellente, assume una struttura compatta e lucida. Le copie pirata che furono invece eseguite da stampi in gesso, in gelatina ed anche in gomma, risultano più porose e i dettagli si perdono al punto che non è più possibile leggere numeri e epigrafi. I particolari più minuti sono visibili solo sugli originali nei quali è persino possibile intravedere i segni delle lastre di ardesia, sebbene le giunzioni siano talmente rettifiche da non rilevare alcuna depressione tra di esse. Per avere la certezza di quanto affermato si è deciso, con l’allieva Alice Musarò, di replicare la tecnica di Henning incidendo coi bulini una lastra di ardesia, lasciandola in bagno in olio di lino per due giorni e ricavando da questa un positivo in gesso. Il risultato è paragonabile, dal punto di vista tecnico, a quello degli originali presi in esame nei tre restauri. Le indagini diagnostiche ad inizio lavori effettuate con tecniche spettroscopiche RAMAN e IR (infrarosso) hanno evidenziato due aspetti importanti: lo spettro Raman ha messo in risalto l’elevata cristallinità del gesso utilizzato, generando bande molto strette; lo spettro IR ha rilevato oli e grassi sulla superficie residui del calco in gomma, di cui si è detto sopra, risalente a non più di venti anni fa.

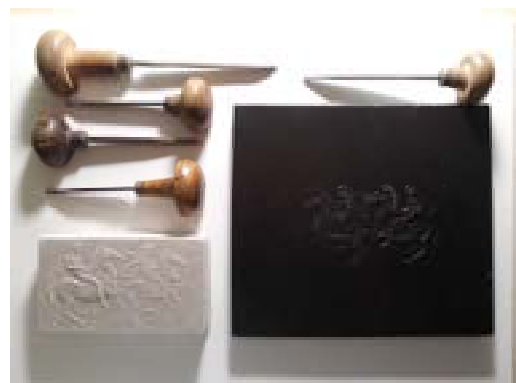
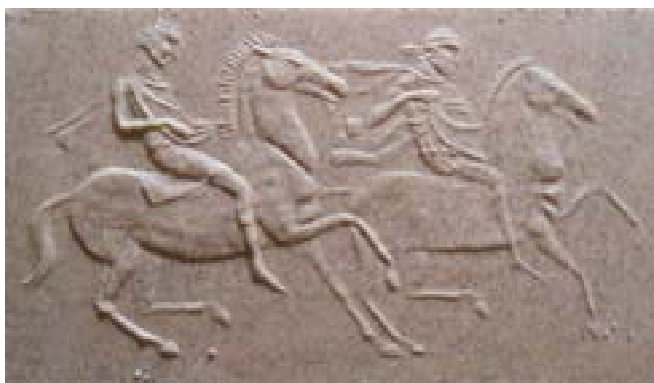
Immagini 30 e 31. Simulazione della tecnica impiegata da Henning per la realizzazione dei bassorilievi. A sinistra la lastra in ardesia incisa in negativo, in scala 1:1 rispetto all’originale, trattata con oli per favorire il distacco dei getti in scagliola, i bulini ed il positivo tratto da essa; a destra un particolare del positivo.

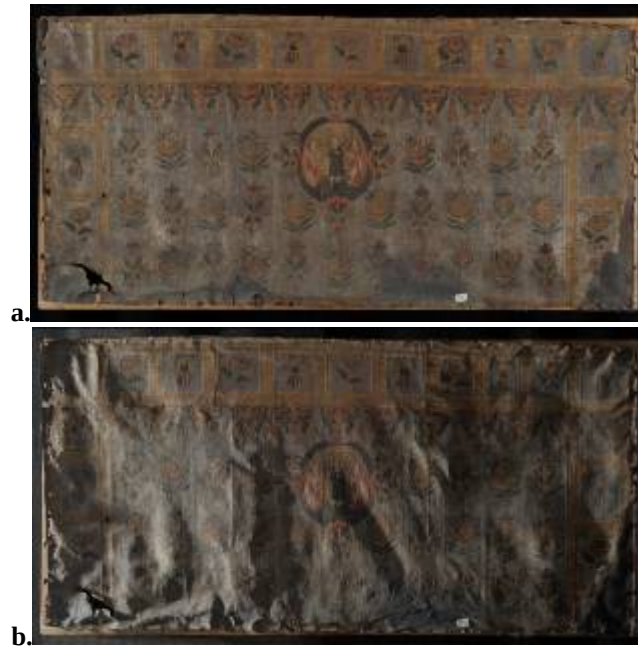
**Figura 1:** a) paliotto dei tre Martiri, sec XVII, prima del restauro, b) paliotto dei tre Martiri, sec XVII, prima del restauro, luce radente

Il paliotto cosiddetto “dei tre martiri” (**Fig.1**), databile al secolo XVII, proviene dalla Galleria e Museo di Palazzo Mozzi Bardini di Firenze, oggi di proprietà statale, insieme con i retrostanti giardini e con la Villa. Nel 1913 l’antiquario Stefano Bardini (1836-1922) acquistò il vasto complesso, che fu teatro negli anni successivi di grandi rinnovi e modifiche; dopo alterne vicende protrattesi per decenni esso è divenuto di proprietà dello Stato italiano nel 1996.

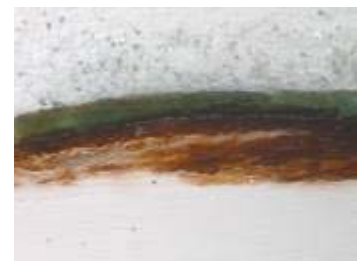
**Figura 2:** sezione stratigrafica in cui è visibile il disegno xilografico nero al di sotto della campitura verde delle foglie dei fiori e dei melograni.

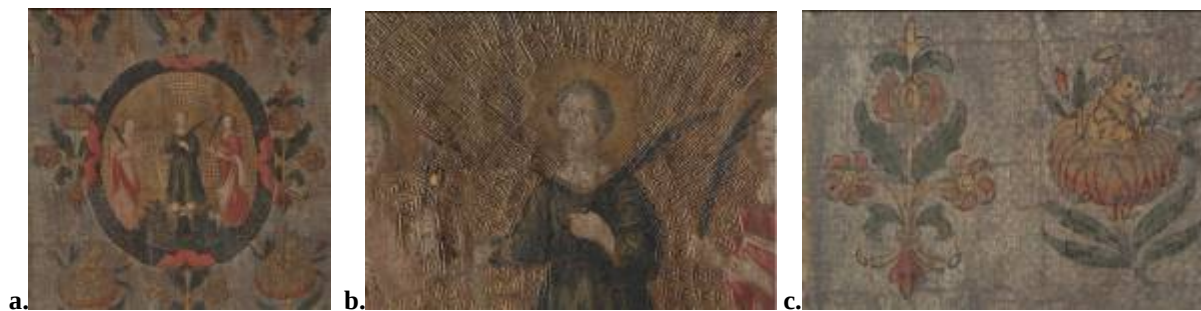
**Figura 3:** a) particolare del medaglione centrale, b) particolare del martire centrale a luce radente, in cui si evidenzia l’andamento della punzonatura che scontorna la figura, c) particolare dei motivi decorativi alternati a scacchiera dello sfondo del paliotto

una croce di legni intrecciati e un agnello, attributi simbolici a lui riferiti. Al centro della composizione del paliotto, all’interno di un ovale decorato, sono raffigurati tre Martiri, riconoscibili dalla palma del martirio (**Fig.3a**); la figura al centro dell’ovale, per i suoi calzari e per il bastone da pellegrino, può essere identificata con S. Giacomo Maggiore, apostolo itinerante e primo martire poi divenuto patrono dei pellegrini. Le due figure femminili ai suoi lati sono da identificare con S. Agnese, per gli attributi del libro e dell’agnello, e S. Apollonia, per la presenza delle tenaglie.

Un’attenta osservazione preliminare del manufatto ha permesso di formulare alcune ipotesi sulla successione delle fasi del processo esecutivo, poi confermate dalle indagini scientifiche. Le pelli, una volta argentate, sono state incollate tra loro tramite giunti a unghiatura. In seguito sulla lamina sono state segnate le linee principali della partizione del paliotto e della composizione, mentre i motivi decorativi degli angeli, dei fiori di melograno e del San Giovannino (**Fig.3c**) sono probabilmente stati riportati sulla lamina mediante matrice xilografica. Come attesta una delle sezioni stratigrafiche (**Fig. 2**), le decorazioni e le figure sono state dipinte successivamente, servendosi di una tavolozza limitata[1]. Infine è stata eseguita la punzonatura, che scontorna le sagome delle figure ed è rilevabile anche su alcuni particolari delle stesse (**Fig.3b**).

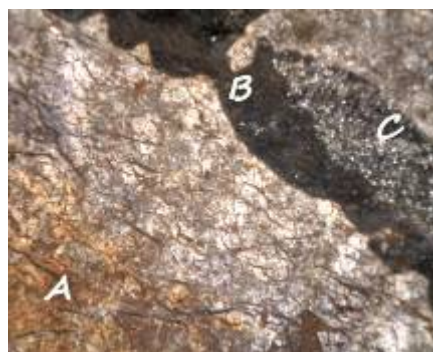
**Figura 4:** particolare al microscopio ottico di una porzione argentata in cui è visibile il sottile strato di vernice gialla protettiva (A), l’alterazione della lamina argentata(B) e la presenza al di sopra di quest’ultima di un ritocco con porporina argentata (C)

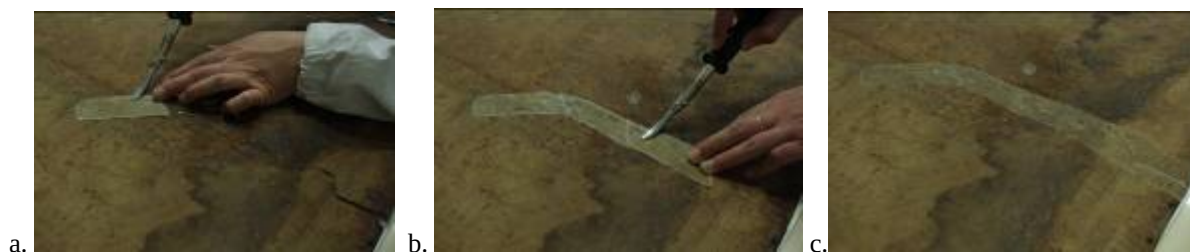
**Figura 10:** particolari durante il risarcimento di una lacerazione con tnt in poliammide fatto aderire con Beva Film

*Spianamento e trattamento degli inserti.* La soluzione messa in pratica ha sfruttato la presenza, lungo il bordo inferiore, di due importanti lacerazioni verticali già presenti sul manufatto e confinanti con gli inserti. Una volta rimossi dal retro delle lacerazioni i rinforzi in pelle, si è proceduto a tagliare gli inserti lungo la stessa direzione della lacerazione, limitandosi a prolungarne l’apertura. I tagli così eseguiti hanno permesso al supporto di distendersi correttamente durante le fasi di umidificazione e spianamento [8], consentendo il recupero di parte del restringimento attraverso un leggero allontanamento dei margini delle lacerazioni. In seguito, laddove i lembi delle lacerazioni fossero ancora sovrapponibili, si è provveduto al loro incollaggio rinforzandoli dal retro con strisce di tnt in poliammide [9] fatto aderire con un film di adesivo termoplastico [10].

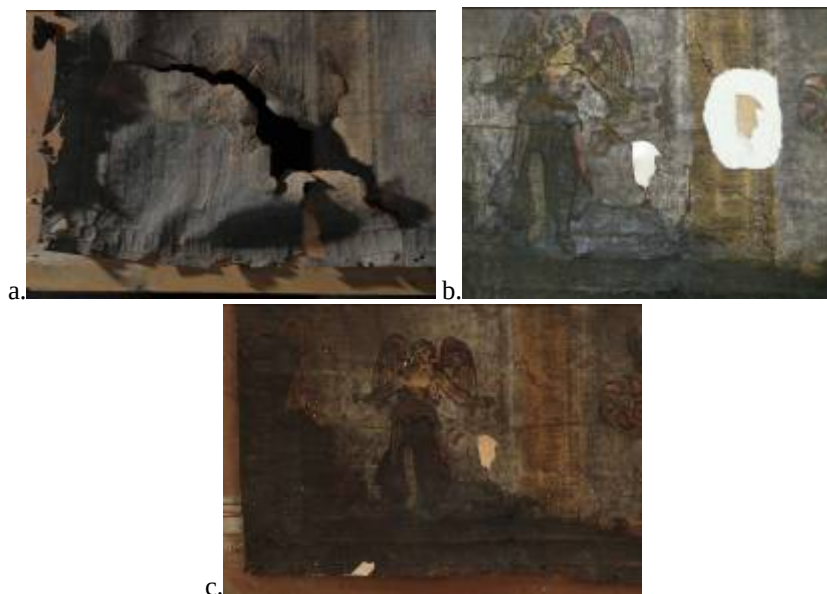
**Figura 11:** a) lacerazione del supporto in corrispondenza dell’angolo inferiore sx, b) stesso particolare dopo il risarcimento della lacerazione con tnt in poliammide e preparazione dell’inserto in pelle allumata sagomato secondo la forma della lacuna del supporto, c) stesso particolare dopo l’incollaggio dal retro dell’inserto

Dove invece la distanza tra i margini della lacerazione e dei nuovi tagli era più consistente sono stati realizzati dei piccoli inserti in pelle allumata [11], opportunamente sagomati e fatti aderire tramite adesivi a base acquosa [12] su uno strato di intervento costituito da tnt in poliammide incollato con Beva Film lungo i margini della lacerazione.

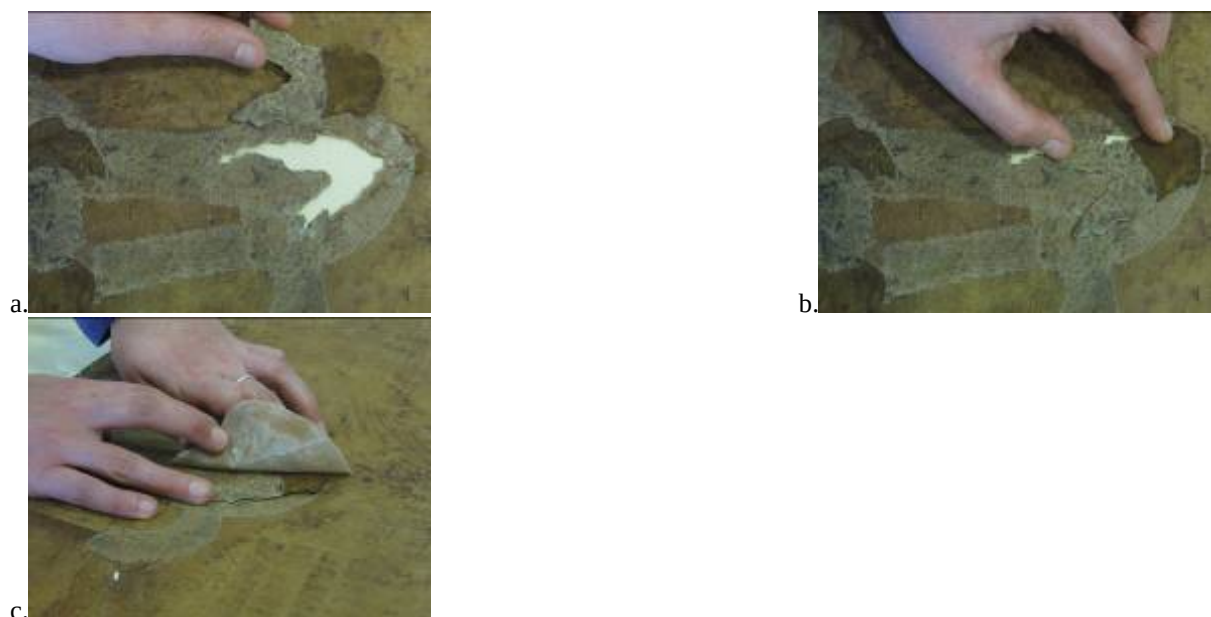
**Figura 12** : a) inserto assottigliato prima del riposizionamento, b) inserto riposizionato, c) inserto assottigliato prima dell’incollaggio del rinforzo posteriore in tnt in poliammide.

assottigliamento della pelle dell’inserto, in modo da ottenerne agevolmente il distacco senza intaccare l’originale. Una volta puliti i bordi dai residui di colla è stato effettuato lo spianamento localizzato delle deformazioni, per poi procedere alla riadesione con Beva Film dell’inserto assottigliato, preventivamente rinforzato con tnt di poliammide[13].

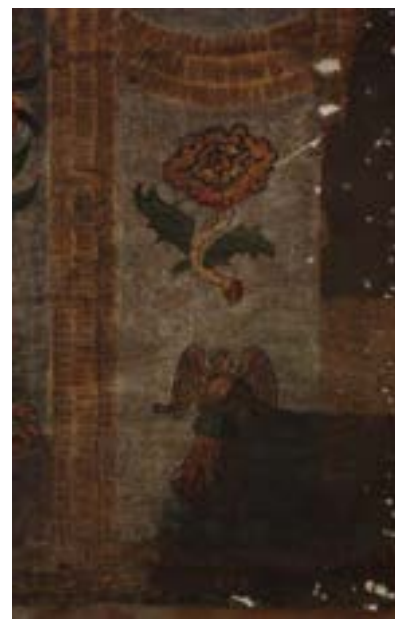
**Figura 13:** prova di reintegrazione con pigmenti micacei e successive velature ad acquarello

settori del restauro un materiale già usato per il ritocco pittorico di superfici dorate [15]. La sua stabilità chimica e il suo costo contenuto lo hanno reso un ottimo surrogato dell’oro in conchiglia, specialmente per il ritocco di ampie superfici. L’esistenza di una sua variante color argento ne ha suggerito l’utilizzo in luogo della porporina, la cui instabilità chimica ne rende impossibile l’impiego come materiale per il restauro. Per isolare gli strati alterati dell’inserito dal ritocco si è provveduto a realizzare uno strato protettivo di intervento, costituito da una stesura di resine a base di idrocarburi alifatici [16], su cui poi eseguire il ritocco pittorico vero e proprio.

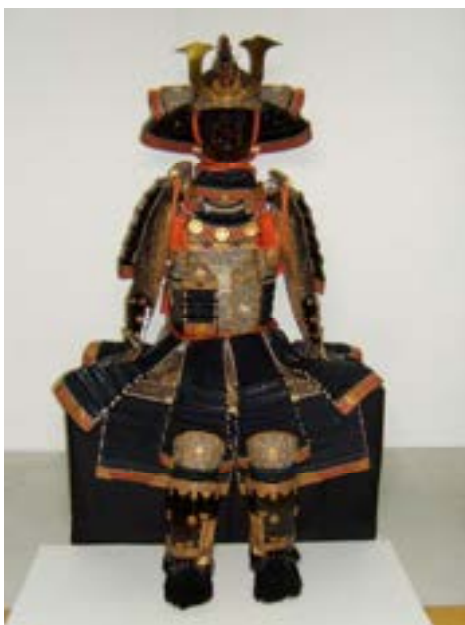
**Foto n.1** Armatura giapponese del feudo Satsuma (fine Edo, seconda del XIX secolo) realizzata in acciaio laccato, ottone, legno, seta, lino, canapa, cuoio laccato, peli di orso

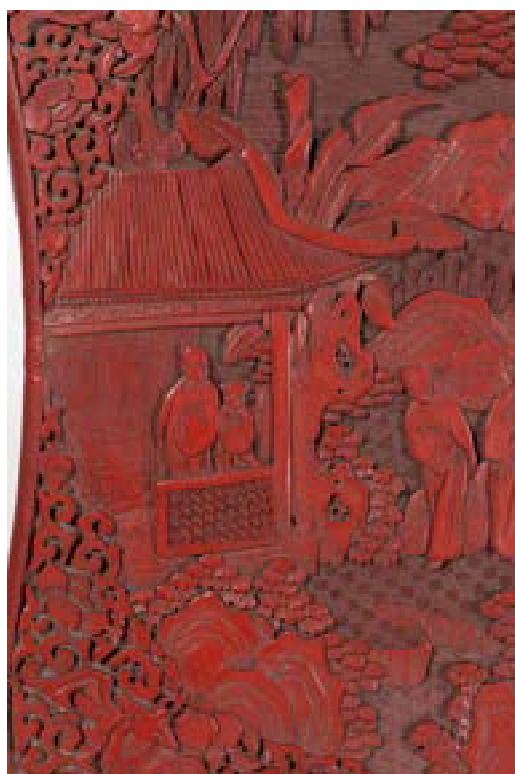
**Foto n.5-6-7** Particolari del salotto cinese di epoca *Qianlong* (1736-1796) in lacca rossa intagliata; Sezione, Luce riflessa, ob. 5x con evidenza degli strati di lacca e olio; Foto eseguita con radiazione ultravioletta filtro D, ob. 5x

Da sottolineare, in particolare, lo studio intrapreso su un paravento cinese di epoca *Qianlong* (1736-1796) in lacca rossa intagliata, realizzato con la sovrapposizione di centoventi strati di lacca con aggiunta di oli, in modo da consentire la lavorazione del materiale con strumenti d’intaglio; lo studio della delicata corona coreana *yanggwan*, laccata e dorata, del tardo periodo *Joseon* (XIX secolo) indossata dai sovrani in occasioni particolari, come le feste nazionali, realizzata in garza di crine di cavallo, seta e carta; gli interventi di conservazione e restauro su una portantina in legno intagliato, laccato e dorato della fine del XIX secolo proveniente dalle Filippine, utilizzata durante le processioni Mariane; gli interventi sull’armatura giapponese del feudo Satsuma (fine Edo, seconda del XIX secolo) realizzata in acciaio laccato, ottone, legno, seta, lino, canapa, cuoio laccato, peli di orso e carta), e sulla divinità Senju Kannon del periodo Edo (1615-1867) in legno intagliato, laccato e dorato, metallo, pigmenti e pasta vitrea.

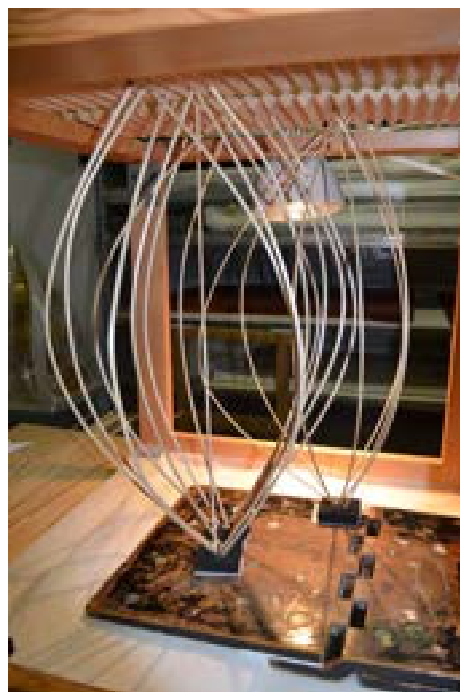
**Foto n.13** Telaio *Shimbari* utilizzato per la riadesione dei sollevamenti della lacca

Si è scelto di utilizzare prodotti naturali, reversibili e compatibili, nel rispetto dei materiali e delle tecniche originali. Nel corso del pronto intervento si è deciso di trattare i numerosi sollevamenti di lacca sul leggio C.N.1221 che potevano pregiudicare l'integrità dell'opera. La decisione di utilizzare degli adesivi naturali e la necessità di adoperare colle di origine animale, con un potere adesivo maggiore, hanno reso indispensabile l'applicazione preliminare di uno strato protettivo a base di Klucel G in alcool etilico sulla preparazione, molto sensibile ai solventi polari. La riadesione delle scaglie di lacca è stata effettuata con colla di coniglio purificata in acqua deionizzata (1/7) mediante iniezione o applicazione a pennello, a seconda dell'entità del sollevamento. Sulle scaglie di lacca, rese flessibili dalla presenza di umidità, sono stati applicati dei piccoli pesi, interponendo un foglietto di carta bisiliconata e un foglio di polietilene di 3 mm di spessore. Successivamente, è stata effettuata una riadesione più puntuale dei microsollievementsi, utilizzando lo stesso adesivo e adoperando un telaio in legno *shimbari*<sup>12</sup>, fatto realizzare secondo il modello giapponese. Tra i bastoncini utilizzati per esercitare una pressione calibrata sui sollevamenti e la superficie del manufatto sono stati interposti uno strato di carta bisiliconata e un cuscinetto di polietilene di 10 mm di spessore.

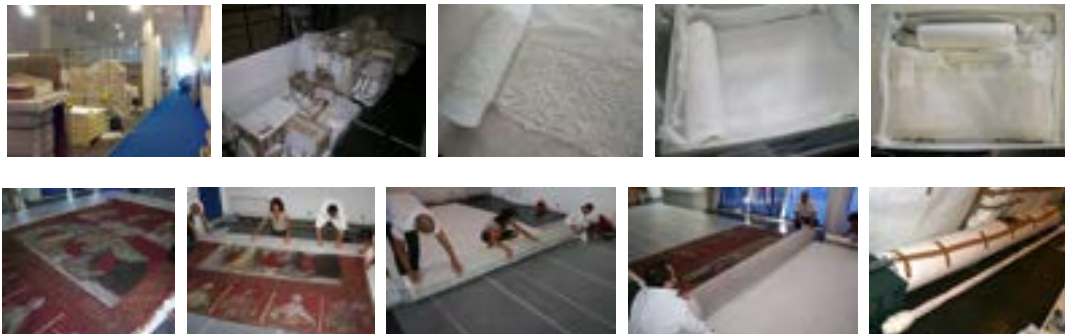
**Figure 19-23** Depositi a Celano, Museo delle Paludi agosto 2009: l’intervento di messa in sicurezza di merletti e altri frammenti tessili con arrotolamento su rulli di Melinex irrigiditi da un’imbottitura interna di ovatta di poliestere, sovrapposizione dei rulli in scatole da conservazione; **Figure 24-28** Intervento sullo stendardo della città di L’Aquila in seta dipinta.

Il deposito di emergenza ha la caratteristica di *contenitore* per la salvaguardia di opere provenienti da luoghi distrutti o in pericolo di crollo. La sua funzione principale è avere capienza bastevole per il ricovero delle opere. Non è generalmente un deposito museale con parametri microclimatici specifici per ogni categoria di opere [14] che dovrà contenere. Siamo intervenute dopo i terremoti del 2009 e 2012 con la *messa in sicurezza* su varie tipologie di beni, lavorando nei depositi del Museo preistorico delle Paludi di Celano (AQ) e del Palazzo Ducale di Sassuolo (MO). Nel ricovero di Celano, abbiamo “messo in custodia” molte opere in merletto (una preziosa testimonianza culturale del territorio aquilano) provenienti dal deposito del Museo Nazionale dell’Aquila, in singoli imballi costruiti secondo le dimensioni di ogni manufatto per poi inserirli in contenitori più grandi destinati a specifici settori del deposito. Una delle esigenze da soddisfare era contenere le dimensioni di ingombro nell’ambiente in cui, al tempo, non vi erano scaffalature per posizionare gli oggetti distanziati dal suolo. Si scelse di evitare l’uso della carta velina non acida nell’immagazzinaggio delle opere preferendone una a composizione mista (cellulosa/poliestere), considerata maggiormente inerte anche in vista di uno stato di immagazzinaggio con tempi non immediatamente quantificabili. La tipologia delle opere, rese forse più che prudente la scelta dei materiali da utilizzare. L’opzione a favore di questo tipo di tnt a fibra mista, i rivestimenti interni di tyvek per le scatole da conservazione e, soprattutto, la creazione di tubi (con misure e diametri diversi) molto leggeri in film e ovatta di poliestere per l’arrotolamento degli oggetti, permisero di creare una buona condizione di imballo in cui i merletti arrotolati, sebbene sovrapposti, non pesassero gli uni sugli altri con il rischio di produrre pieghe o altre deformazioni. Per il grande stendardo in seta della Città di L’Aquila (1579) dipinto a olio, giunto arrotolato sull’asta orizzontale di ostensione dai vigili del fuoco, dopo il pronto intervento sul bene, la sua messa in sicurezza prevede la protezione di entrambe le facce con lo stesso tipo di tnt l’arrotolamento su un rullo adeguato. L’imballo fu posto in deposito distanziato dal suolo (con provvedimento di

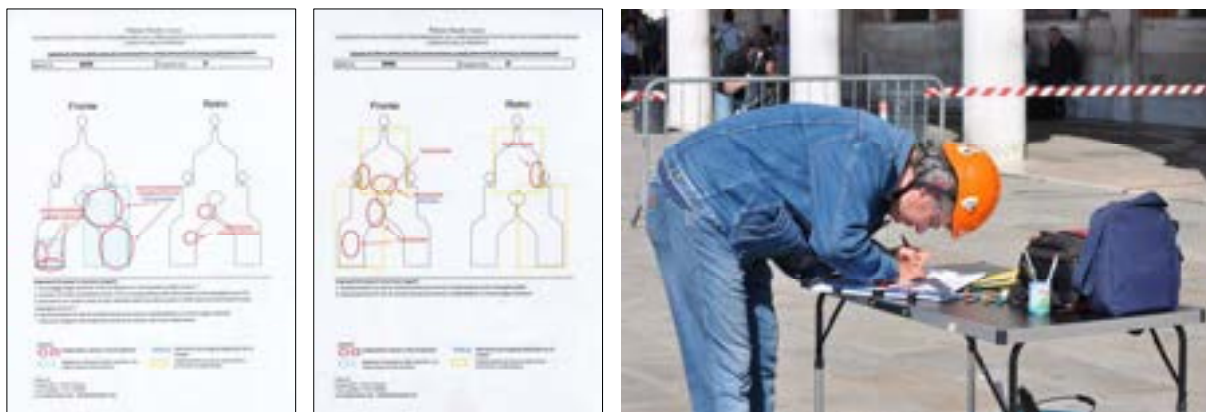
**Figura 9-10** - Schede descrittive dello stato conservativo e della messa in sicurezza della merlatura di Palazzo Ducale e fase di acquisizione dati durante l'attività di ispezione diretta

delle facciate. Un contributo essenziale alla realizzazione di quanto descritto è derivato dall'utilizzo di specifici supporti informatici e dispositivi con funzione magnificativa (**fig. 9-10-11-12-13-14**).

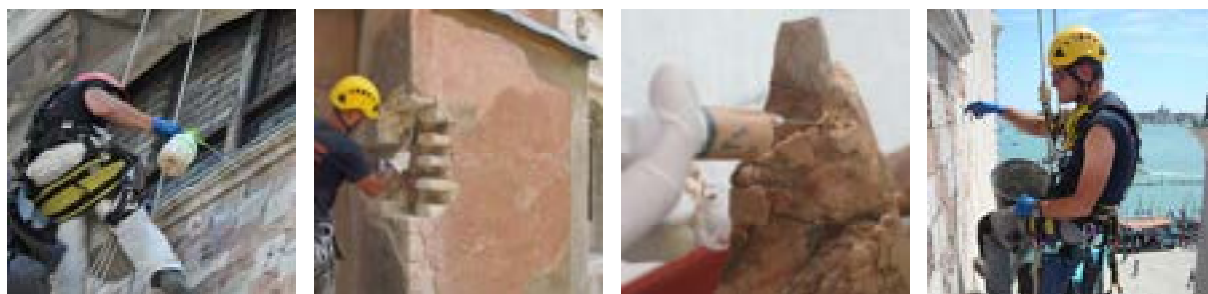
**Figura 19-20-21-22** - Fasi relative all'attività di conservazione preventiva e messa in sicurezza delle facciate di Palazzo Ducale

Sono stati rimossi e inventariati tutti i frammenti in fase di distacco; i frammenti con dimensione più grande e quelli con caratteristiche morfologiche scultoree ben connotate sono stati successivamente ricollocati mediante ausilio di perni. Sono stati sigillati e protetti taluni canali di gronda e parti adiacenti molto esposte dalle quali si erano generate infiltrazioni meteoriche. E' stato avviato su piccole porzioni di facciata l'intervento di stuccatura del mattonellato lapideo e si attende al momento il finanziamento per la prosecuzione dei lavori (**fig. 19-20-21-22**).

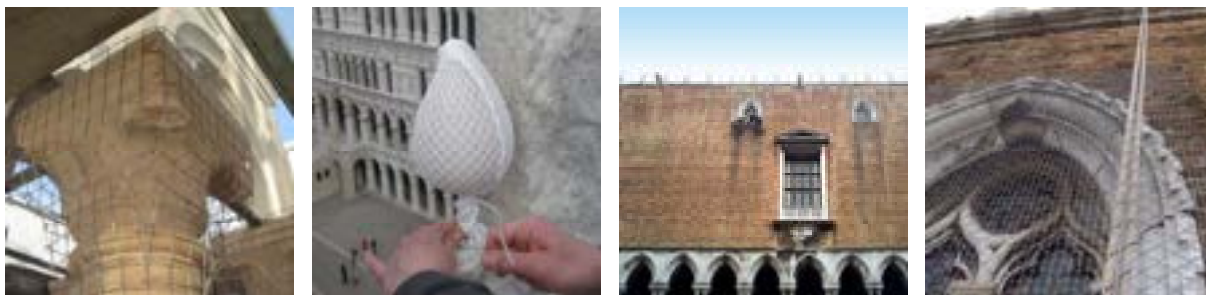
**Figura 23-24-25-26** - Esempi di presidio passivo permanente e temporaneo

L'esito delle ispezioni ha evidenziato inoltre l'estensione e le tipologie di degrado per le quali non può essere sufficiente e/o risolutivo un intervento manutentivo eseguito in fune, ma diventa indispensabile procedere con interventi di restauro in profondità. In attesa quindi di tali interventi si è proceduto alla messa in atto di sistemi di presidio passivo temporaneo. Laddove la situazione lo consentiva, prima del posizionamento dei sistemi passivi, sono stati effettuati piccoli interventi di sigillatura e stuccatura finalizzati a minimizzare la perdita di materiale. È il caso delle merlature di coronamento in calcare bianco che presentano fenomeni di disgregazione e scagliatura delle superfici, presenza di vecchi perni e malte cementizie, fenomeni di alterazione differenziale e discontinuità dei piani di sedimentazione. Taluni elementi ritenuti a rischio per il futuro, dopo esser stati interamente sigillati con maltine idrauliche, sono stati avvolti con una rete morbida in nylon a maglia quadrata sufficientemente piccola a trattenere dalla caduta le eventuali scaglie di piccola dimensione e peso (**fig. 24**). Un intervento simile ma con materiali differenti è stato condotto sui finestrini gotici della facciata ovest del cortile interno, a causa delle precarie condizioni conservative degli infissi in metallo e vetro piombato e delle colonnine in Rosso Verona a cui sono ancorati gli infissi medesimi. Per consentire l'eventuale trattenuta di oggetti e frammenti di peso anche considerevole, sono state fissate a protezione delle finestre, delle reti con maglia romboidale di filo di acciaio al altissima resistenza (diam del cerchio inscritto 4,5 cm, diam filo 2 mm, Geobrug), rivestito da lega eu-

tettica Zn-Al, annodate perimetralmente e ancorate mediante tasselli sulla muratura in mattoni (**fig. 25-26**). Le reti sono state doppiate sul verso interno con una rete in nylon leggerissima a maglia più piccola per l'eventuale contenimento delle scaglie e dei frammenti minori.

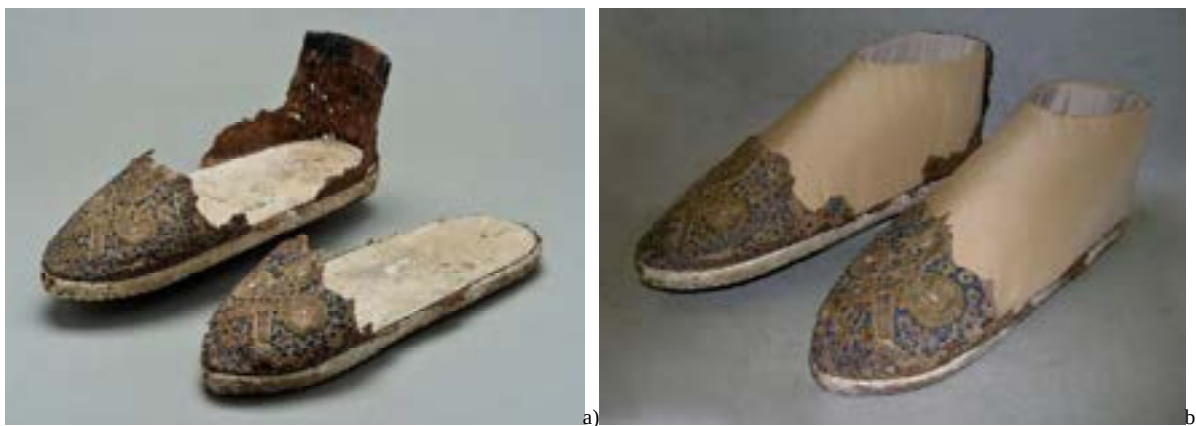
**Figura 1.** a) I sandali detti con iscrizioni pseudo-cufiche dopo il restauro; b) i sandali con le nuove strutture di sostegno.  
Foto ISCR: a) E. Loliva; b) S. Checchi.

Si tratta di oggetti assai compositi, costruiti secondo una raffinata tecnologia che unisce materiali diversi: alla tomaia di pelle è sovrapposto un secondo strato dorato e traforato, assicurato al primo mediante un complesso ricamo che vede l’impiego di fili di cucitura di colore differente; tra i due strati di pelle è interposto un tessuto di seta di colore blu. Funzione sia di decorazione che di fermatura tra i diversi strati è affidata a numerosi rivetti in argento e stagno. Sulla parte anteriore di ciascuna tomaia è visibile, seppure lacunoso, un motivo decorativo a serpenti intrecciati.

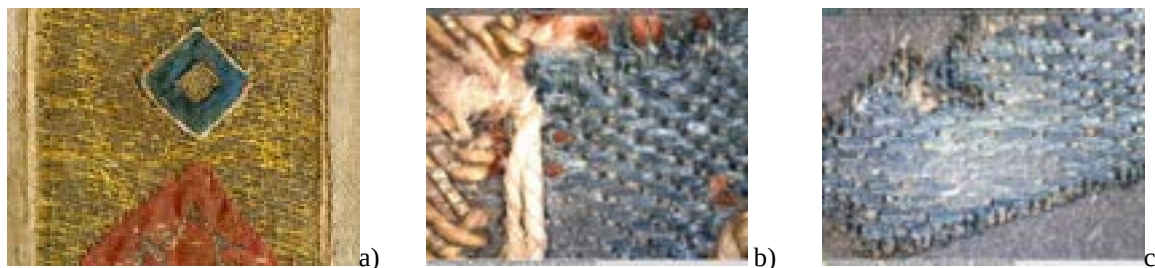
**Figura 3.** Lo sciamito blu: a) particolare della mitra aurifregiata; b) particolare ingrandito dello sciamito della mitra aurifregiata; c) particolare dello sciamito delle calzature dette pseudo-cufiche, allo stesso ingrandimento. Foto: a) E. Loliva; b) - c) microimmagini di M. Ioele, P. Biocca e M.R. Giuliani.

Da rilevare fra i paramenti di Castel Sant’Elia la presenza di una mitra (si tratta di una delle due già menzionate, con rinforzo interno in pergamena) anch’essa considerata un lavoro siciliano di derivazione islamica con applicazioni di seta e filati metallici: le parti in seta di colore rosso e blu, in particolare, presentano significative somiglianze con quelle delle nostre calzature. Sebbene non sia possibile affermare che si tratti proprio degli stessi tessuti, tuttavia aspetto, datazione e area di fabbricazione inducono ad accreditare questa suggestiva ipotesi (Fig. 3 a) e b).

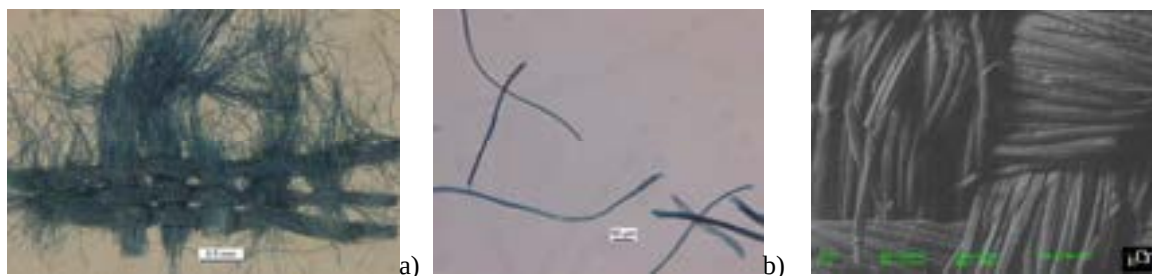
**Figura 4.** Immagini al microscopio ottico (a-b) ed elettronico (c) delle fibre di seta alquanto deteriorate che costituiscono lo sciamito blu. Microimmagini a) e b) di M.R. Giuliani.

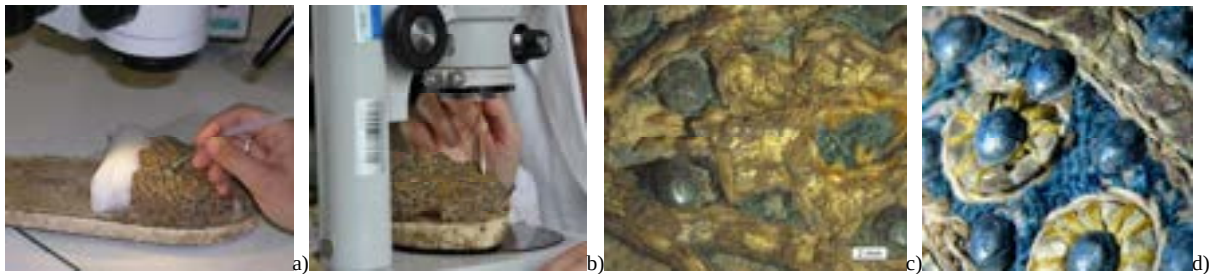
**Figura 5.** a) Microaspirazione; b) pulitura allo stereomicroscopio delle parti in cuoio; c) Calzare A, particolare della decorazione dorata dopo la pulitura; d) particolare dei rivetti dopo la pulitura; . Fotografie: a) S. Checchi; b) E. Loliva; c) M.R. Giuliani; d) S. Ferrari.

La pulitura delle parti in pelle dorata è stata effettuata in parte meccanicamente, in parte con una soluzione acquosa leggermente ispessita con carbossimetilcellulosa, con l’aggiunta di una bassa percentuale di tensioattivo **[7]** (**Fig. 5 b**) per favorire la rimozione della polvere e dei depositi coerenti; l’operazione è stata effettuata allo stereo microscopio per evitare di bagnare, sia pure accidentalmente, i filati e i tessuti. Il sottosuola in pelle allumata è stato pulito con la medesima soluzione, e le macchie di cera rimosse meccanicamente a bisturi.

La pulitura dei rivetti metallici è stata eseguita sempre allo stereo microscopio ed ha previsto il degrassaggio preliminare delle superfici con etanolo e acetone. Successivamente, per ridurre lo strato corrosivo è stata applicata, con medesima metodologia, una soluzione di DTPA **[8]** (**fig. 5 d**).

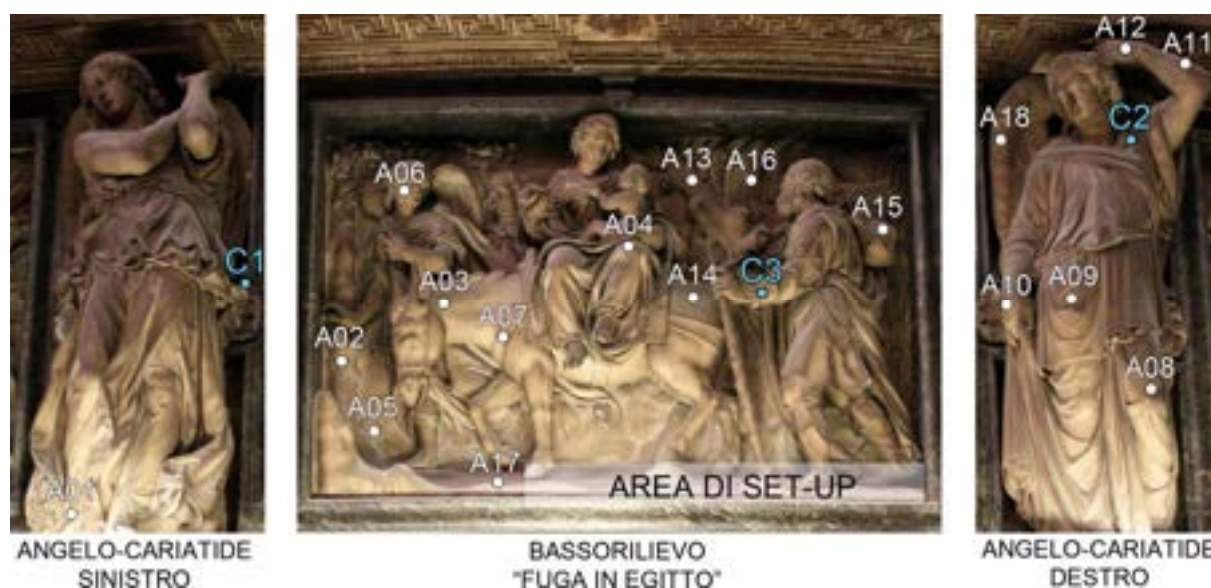
**Figura 1.** Documentazione fotografica dell’area pilota di sperimentazione. In bianco e con il prefisso “A” sono indicate le aree di monitoraggio colorimetrico; in blu e con il prefisso “C” i punti di campionamento.

L’area pilota per la sperimentazione della metodologia di pulitura è riportata in Fig. 1. La zona basamentale del bassorilievo centrale, indicata come “area di set-up” è stata destinata alla fase di definizione e verifica della metodologia di pulitura, che è stata poi estesa a tutte le superfici dell’area pilota.
