XII Congresso Nazionale IGIIC

## **Lo Stato dell'Arte 12**

Volume degli Atti

Milano, Accademia di Belle Arti di Brera  
23/25 Ottobre 2014

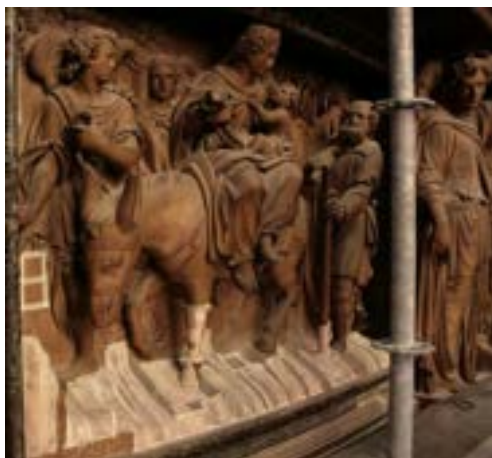
**Figura 5.** Area pilota durante le prove di pulitura.

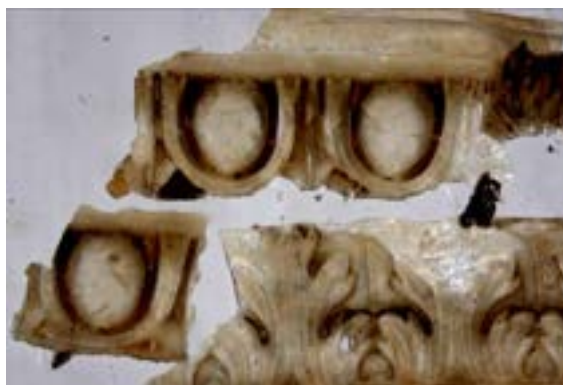
**Figura 7.** Il gel di agar rimosso dalla superficie.

Il gel di agar, anche applicato su una superficie poco porosa come il marmo di Candoglia, ha la capacità di attrarre e rimuovere lo sporco solubilizzato, che viene parzialmente assorbito dal gel (Fig. 7). Rimangono depositi nello strato a contatto con la superficie trattata, che resi incoerenti dall'impacco, si rimuovono facilmente con una leggera azione meccanica con spugne e spazzolini morbidi (Fig. 8). Ogni campione è stato suddiviso in due parti, una lasciata tal quale dopo la rimozione della pellicola e l'altra pulita con un tampone inumidito con acqua deionizzata, per capire il grado di pulitura senza un intervento meccanico successivo. Sono state fatte prove addensando il gel con polpa di cellulosa al fine di aumentare la capacità di assorbimento, ma questo valore non aumentava mentre si perdeva la caratteristica della trasparenza della pellicola. A distanza di alcuni mesi dall'esecuzione della fase sperimentale, quando si è iniziato l'intervento su tutto il settore,

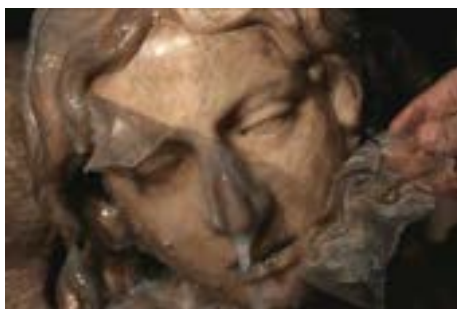
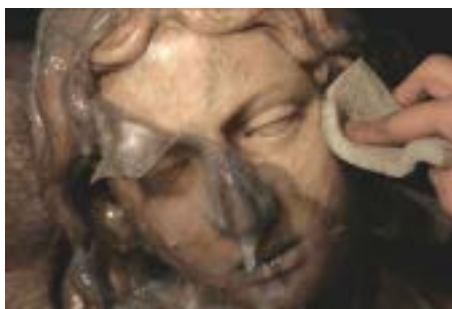
**Figura 8.** Superficie liberata dalla pellicola trasparente di gel, pulitura dei depositi disaggregati con una spugna.

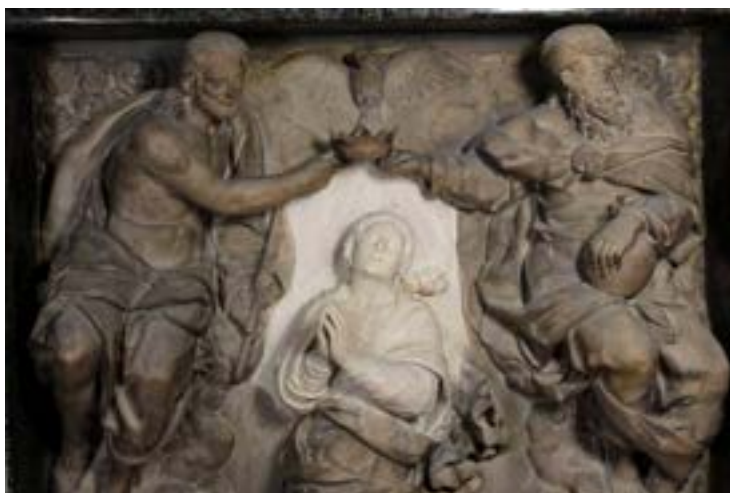
**Figura 9.** Una formella del settore 9, durante la pulitura.

I nove settori del Tornacoro, poco leggibili nei particolari scultorei e ancora meno nelle differenze cromatiche tra i diversi marmi delle sculture, delle cornici e degli sfondi, con il restauro hanno progressivamente acquistato una nuova evidenza (Fig. 9).

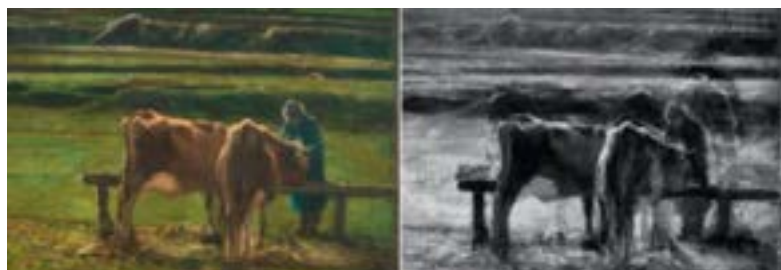
Fig. 6 Ripresa in luce visibile e in IR in cui si evidenziano alcuni pentimenti

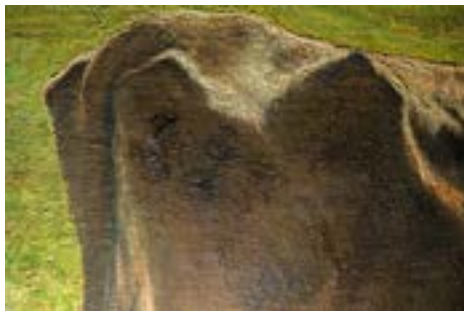
**Fig. 7** Cretto da essiccamento dei bruni

Come emerge dalla letteratura a riguardo, i dipinti di Segantini del periodo coevo all’opera in oggetto e della successiva fase pienamente divisionista presentano tipologie di degrado ricorrenti: un cretto da ritiro o essiccamento, particolarmente pronunciato nelle campiture brune, e lesioni passanti in corrispondenza delle zone di eccessivo spessore materico della pittura [15]. Queste fenomenologie di degrado sono probabilmente comparse a distanza di pochi anni dall’esecuzione e derivano dalla tecnica pittorica stessa, caratterizzata dalla sovrapposizione di numerosi strati di colore e da un uso improprio di sostanze siccative, additivate per agevolare l’asciugatura. L’insorgere prematuro di tali alterazioni è stato la probabile motivazione della foderatura di molti dipinti di Segantini, operazione che, seppur risolutiva riguardo al verificarsi di sollevamenti e cadute di colore, ha innescato nuove problematiche. Nel caso di *Alla stanga*, la foderatura ha provocato lo schiacciamento delle pennellate in rilievo e l’aggravarsi del cretto da essiccamento, particolarmente accentuato sui bruni, per l’apporto incontrollato di calore durante la stiratura. Inoltre, considerate le grandi dimensioni della tela e la difficoltà nel raggiungere un livello di tensionamento omogeneo durante la stiratura, si sono verificate delle deformazioni ad andamento verticale parallelo, diffuse su tutta la superficie e purtroppo irreversibili. Sono peraltro visibili delle deformazioni localizzate dovute all’accumulo di adesivo colla

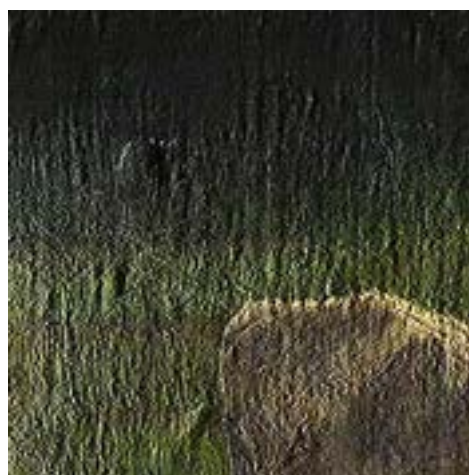
**Fig. 8** Deformazioni del supporto causate dalla foderatura

pasta tra il supporto originale e quello ausiliario, la cui trama piuttosto serrata non ha permesso la fuoriuscita dell'adesivo dal retro. La quantità eccessiva di colla pasta presente nel sistema tela originale-tela ausiliaria ha conferito una rigidità impropria alla pellicola pittorica, solcata da una rete di cretature oblique in corrispondenza degli angoli, verificatesi al momento del tensionamento sul nuovo telaio. Non avendo trovato tracce d'archivio relative alle motivazioni e alla datazione di tale intervento, è lecito avanzare diverse ipotesi[16]. La prima è che la foderatura sia stata effettuata verso la fine dell'Ottocento quando il dipinto già faceva parte della collezione della GNAM; la seconda è che tale intervento sia avvenuto in occasione del trasferimento della collezione dalla sede di Palazzo delle Esposizioni a quella attuale negli anni tra il 1911 e il 1914 sotto la direzione di Ugo Fleres[17]. Considerando che la foderatura è stata

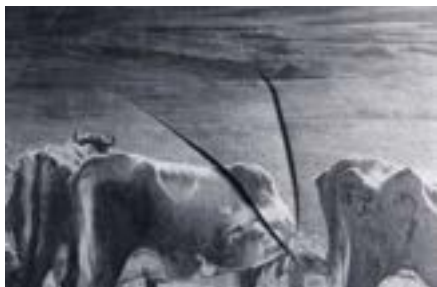
**Fig. 9** Tagli provocati dall'atto vandalico del '48. ISCR Archivio Fotografico Documentazione Restauri

Nell'ottobre-novembre del 1948, a seguito dell'atto vandalico subito, l'opera viene restaurata presso l'Istituto Centrale del Restauro. L'intervento è consistito nel risanamento dei tagli mediante una grande toppa in viscosa, al di sotto della quale sono state individuate in trans-irradianza nell'infrarosso delle cuciture effettuate dal retro e coperte da strisce di carta ai fini di mantenere accostati i lembi. Questi accorgimenti sono serviti ad assicurare la buona tenuta delle suture effettuate in quanto i tagli interessavano sia la tela originale sia la tela da rifodero. La caratterizzazione, attraverso indagini biologiche, della fibra di viscosa di cui è costituita la grande toppa ha rivelato la scelta di un tessuto sintetico di allora recente introduzione, che attesta la già elevata attenzione da parte dei restauratori dell'ICR ai materiali impiegati per la conservazione, ricaduta su un tessuto estremamente sottile ed altempo stesso resistente che evitava il rischio di imprimersi sul recto.

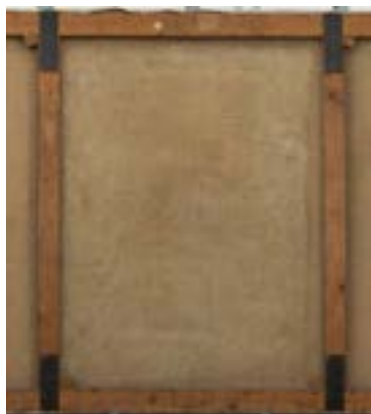
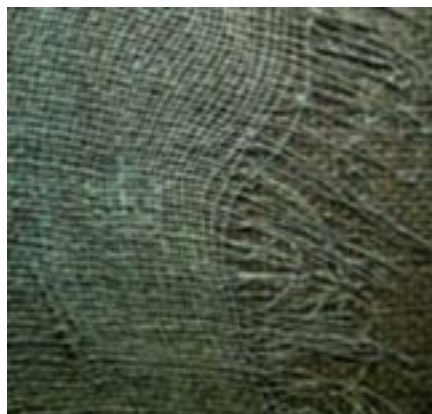
**Fig. 10-11** L'intervento di risanamento dei tagli tramite l'applicazione della grande toppa in viscosa

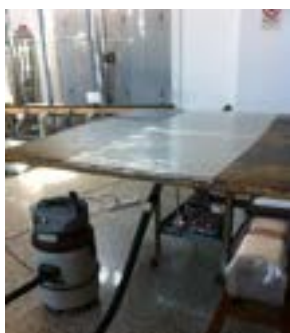
**Fig. 12** Trattamento delle deformazioni

applicato nella reintegrazione del 1948. Dopo aver rimosso la precedente stuccatura, è stata ottenuta una riduzione di tali deformazioni apportando umidità e pressione in maniera controllata tramite l'utilizzo di un mini-tavolo a bassa pressione. Grazie a questa fase il disturbo ottico è stato minimizzato.

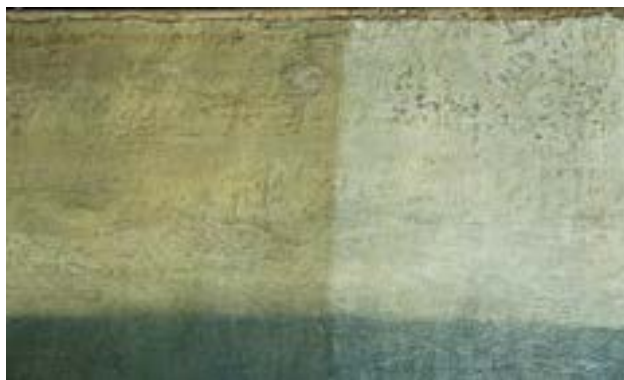
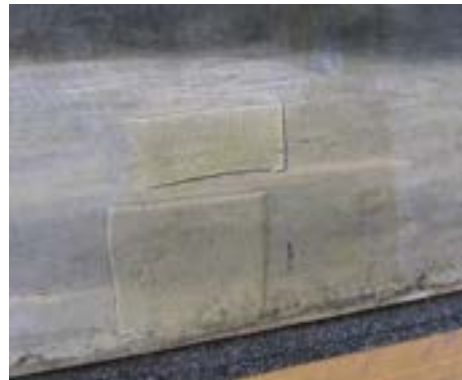
**Fig. 12-13** Particolari del cielo durante la pulitura. A destra, l'applicazione del supportante rigido contenente la miscela di solventi organici

Nell'affrontare la delicata fase di pulitura, si è proseguito nella direzione del minimo intervento operando in modo tale da mantenere lo strato di vernice più antico ed assottigliando quello più superficiale, di restauro. L'alleggerimento della vernice superficiale ha reso possibile la riduzione della componente giallastra causata dall'ossidazione ed il recupero dei corretti valori cromatici del dipinto. Si sono effettuati dei test di solubilità dei materiali presenti sulla superficie dipinta con l'uso di solventi puri e reagenti acquosi, per individuare il più adeguato metodo di pulitura. La scelta è ricaduta su una miscela ternaria di solventi organici i cui parametri di solubilità si collocano sul triangolo di Teas all'esterno dell'area di solubilità di un film di olio di lino relativamente giovane. Al fine di agire sullo strato più superficiale di vernice, la miscela è stata inglobata all'interno di un gel rigido trasparente (Gellano) avente funzione estrattivo/supportante, in grado di rilasciare i solventi sul substrato in maniera controllata [18]. Come noto, il contatto diretto con solventi organici e con soluzioni acquose basiche provoca l'asportazione di frazioni solubili, aventi funzione plasticizzante, da un film pittorico oleoso a stadi differenti di polimerizzazione.

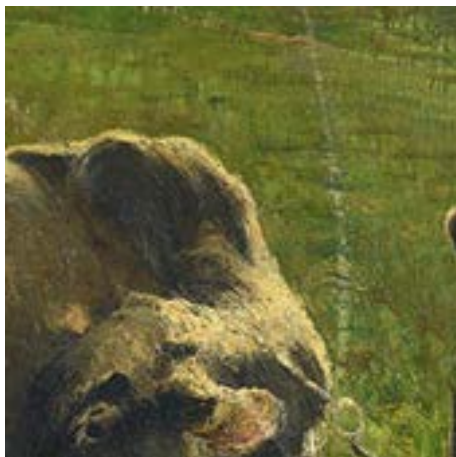
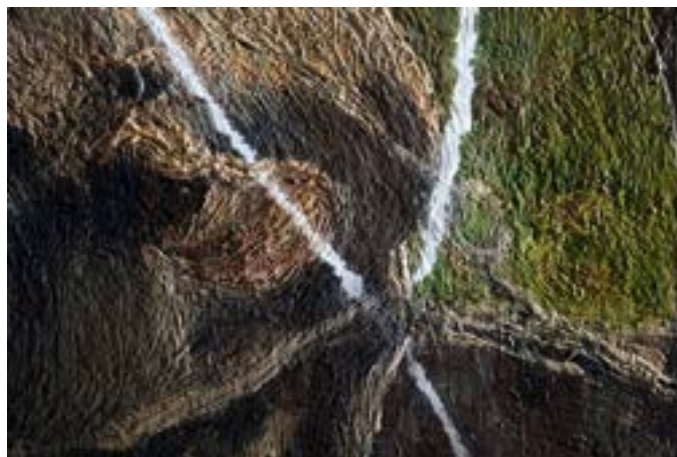
**Fig. 14-15** Particolare della reintegrazione dei tagli del '48, visibilmente alterata. La nuova stuccatura mimetica, ripresa in luce radente

L'ultima fase, quella della presentazione estetica, ha richiesto particolare attenzione e cura: si è optato per una reintegrazione di tipo mimetico sia per quanto riguarda la stuccatura che la modalità di applicazione del colore al fine di ridurre il più possibile la percezione visiva dei lunghi tagli centrali. La nuova stuccatura è stata realizzata con l'ausilio di una lente di ingrandimento a visiera, ricreando la morfologia delle pennellate limitrofe, così come la reintegrazione pittorica, eseguita con colori ad acquarello e a vernice, ha ristabilito una continuità di texture con la pellicola pittorica originale. L'intervento è stato completato con l'applicazione tramite nebulizzazione di un protettivo finale uniformante in strato molto sottile [20].

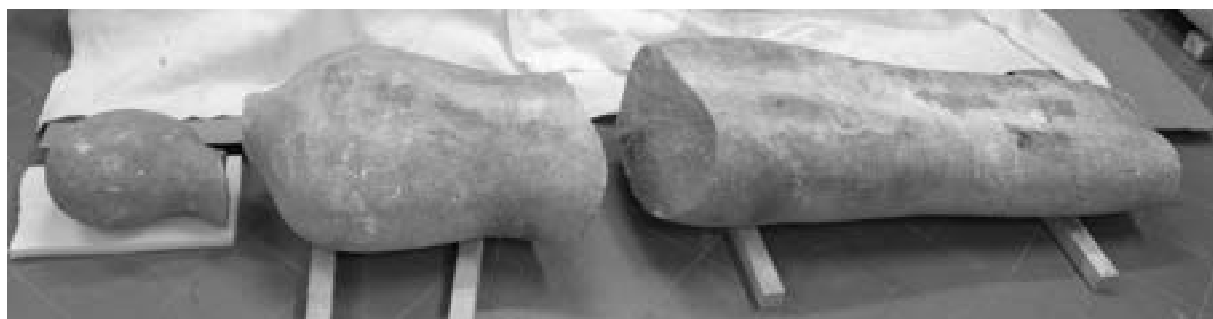
**Figura 6** Una scultura in tre frammenti

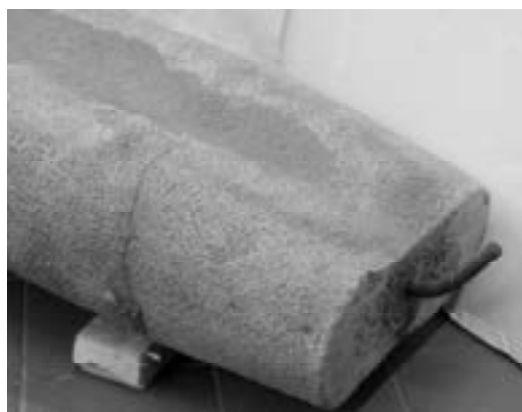
**Figura 7** Una vecchia integrazione e depositi di varia origine

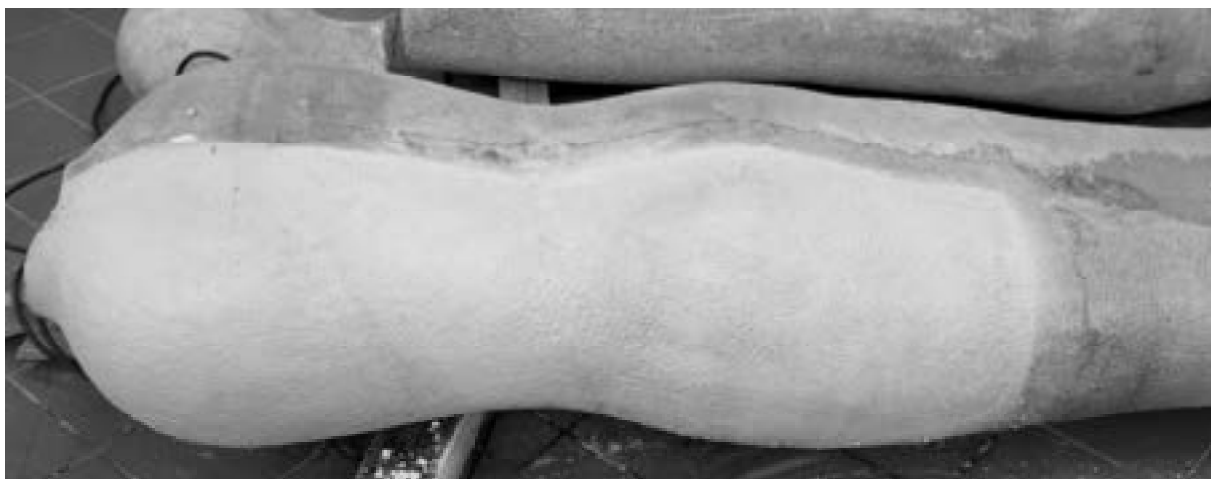
**Figura 9** Prova di pulitura

I depositi polverulenti erano rimossi mediante aspirazione: era così portato a vista lo strato, compatto e tenacemente aderente alla superficie, di composizione complessa e non omogenea né per disposizione sulla superficie né per composizione. Era perciò fatta una prima prova di pulitura con una soluzione di ammonio carbonato ed EDTA tetrasodico in acqua deionizzata al 5%, con un pH 7.5, lasciata agire per otto ore, isolando la superficie con un foglio di polietilene per rallentare l'evaporazione e trattenere l'impacco a contatto della superficie in modo da solubilizzare e fare migrare nell'inerte i depositi di sporco. L'impacco era rimosso ancora umido per evitare rideposizione di residui. La superficie era poi accuratamente sciacquata con acqua deionizzata, impiegando spazzolini morbidi per eliminare ogni traccia della soluzione complessante.

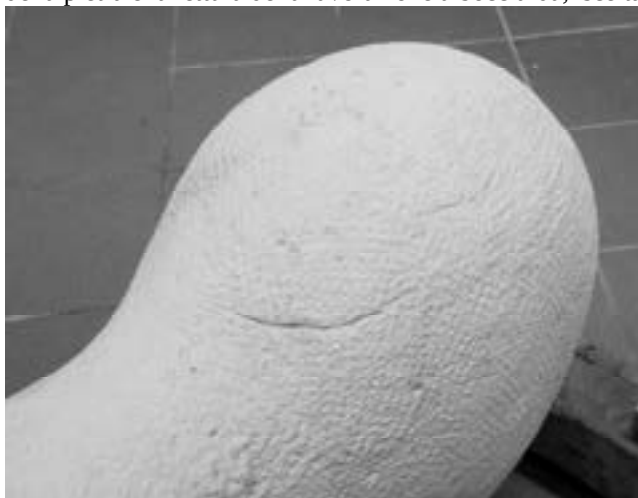
**Figura 10** La pietra di Viggiù lavorata 'controposa'

La pulitura, riportando a vista le caratteristiche delle superfici, metteva in evidenza che, per ottenere l'altezza richiesta, la pietra di Viggiù fu lavorata controposa, ponendo così in verticale i piani di giacitura in cava, una caratteristica che, in esterno, potrebbe col tempo provocare fenomeni di sfaldatura.

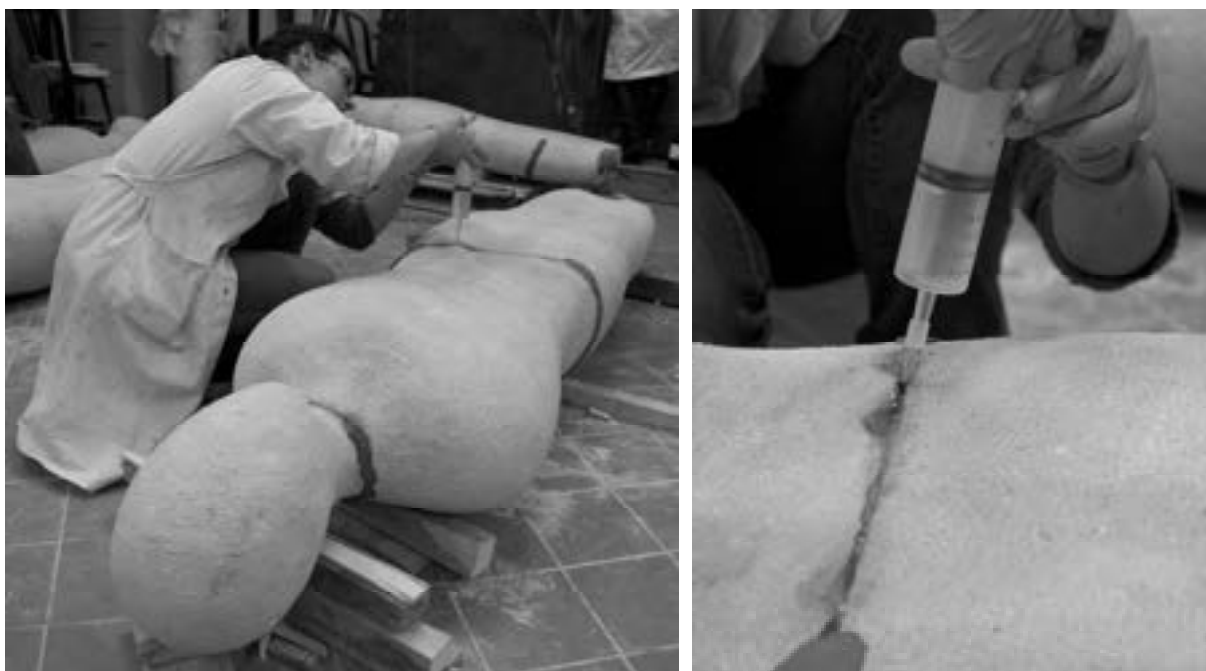
**Figure 11-12** Le iniezioni di resina dopo l’imperniatura delle parti fratturate

Il peso degli elementi da ricomporre non consentiva di limitare l’intervento all’incollaggio: era necessario inserire perni in acciaio, inglobati in resina per garantire la tenuta quando le sculture sarebbero state poste in verticale. [12]. Per assicurare un fissaggio di perfetta resistenza nelle fratture era colata resina epossidica EPO 150, scelta per le sue caratteristiche di fluidità che consente una penetrazione in profondità nelle rotture, ottimo potere collante e assenza di ritiro in fase di polimerizzazione. Era stata predisposta una sigillatura temporanea che evitava scolature e aveva anche la funzione di mantenere il livello della resina al di sotto di quello del materiale lapideo per consentire di completare l’intervento con una stuccatura che isolasse la resina dall’azione degli UV e permettesse una sigillatura non percepibile.

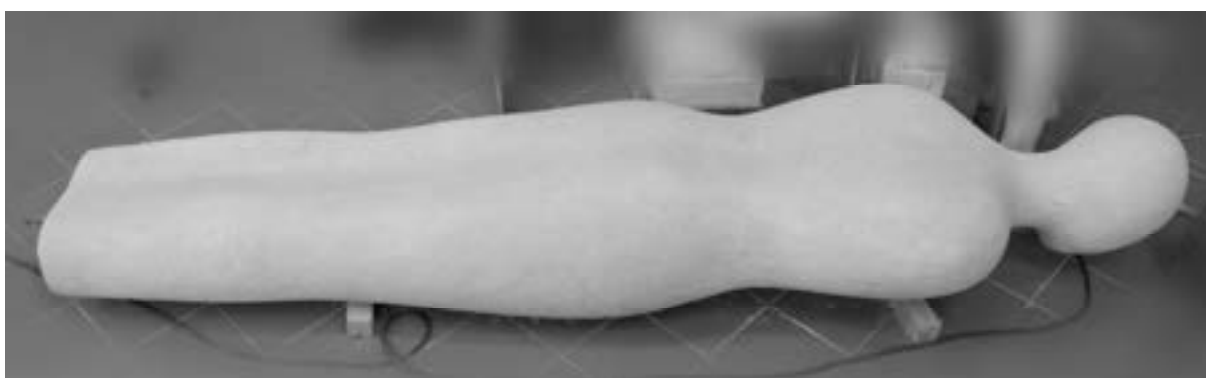
**Figurea 13** Una scultura al termine dell’intervento di restauro

Si sceglieva di eseguire stuccature mimetiche: era impiegato grassello di calce e polvere di marmo e l’impasto, dopo la presa, era lavorato a bocciarda per riprodurre la finitura originale ed evitare che soluzioni di continuità della tessitura superficiale interrompessero l’unità perfetta del volume, alterando la purezza della forma ricercata dall’artista.

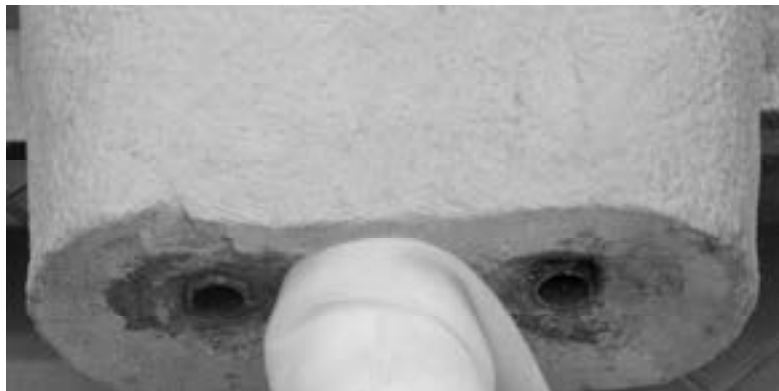
**Figurea 14** Lo schema del sistema di montaggio **Figurea 15** Le due sedi per l’inserimento dei perni di fissaggio

estrema precisione le distanze e le modalità di posizionamento degli elementi, schema che riprendeva la sistemazione dei gessi originali nello studio dell’artista e che era ripreso ad ogni riproposta dei *Sette Savi* [13]. La scelta della nuova modalità di sostegno era fatta perciò nell’ottica di facilitare il montaggio e lo smontaggio. Sulla base di ogni scultura erano creati due fori [14] in ognuno dei quali era inserita una bussola in acciaio fissata mediante incollaggio con resina poliestere bicomponente: questo sistema di impernatura, creando un alloggiamento a perfetta tenuta statica, consente di riposizionare le sculture su un piano dove verranno fissate bussole di diametro inferiore che possano inserirsi perfettamente in quelle collocate nelle sculture, garantendo così, nello stesso tempo, una perfetta tenuta e la possibilità di montaggio/smontaggio, con relativa facilità e senza interventi invasivi.

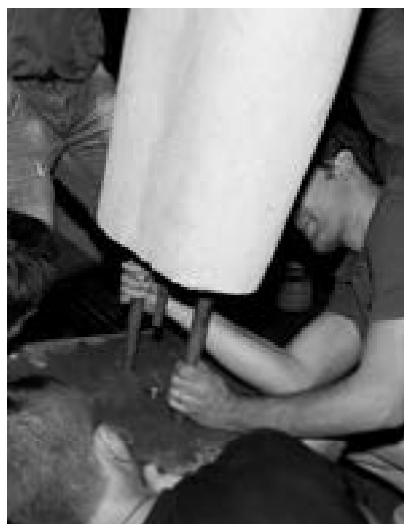
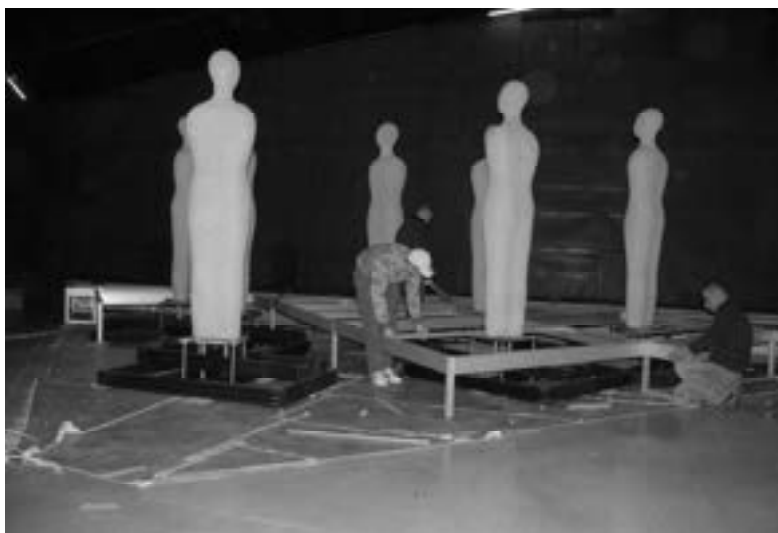
**Figurea 16-17** Il montaggio in occasione della mostra a Malpensa

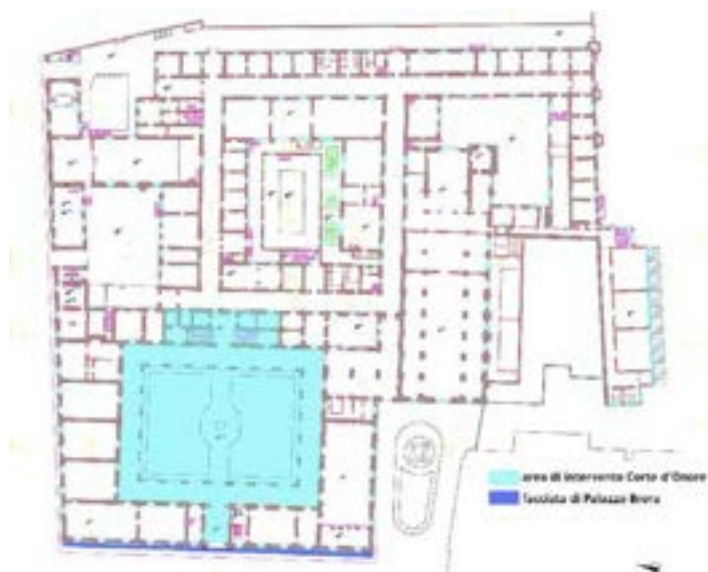
**Figura 3** Planimetria dell'interno complesso con evidenziate le zone di intervento

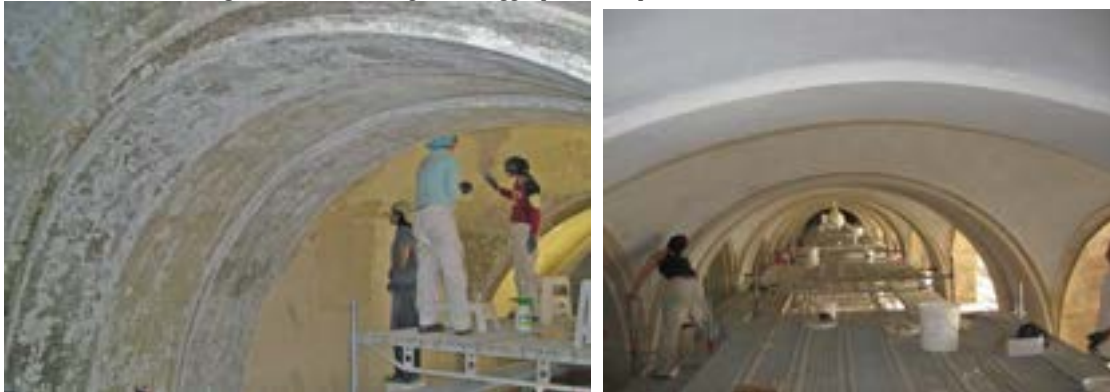
**Figura 6 e 7** Durante il descialbo degli intonaci antichi a calce delle volte al piano terra e durante le velature a calce

Si è quindi eseguito il descialbo degli strati di intonaco, asportando quelli deteriorati e incompatibili con il supporto esistente. Dopo le opportune stuccature, consolidamenti in profondità e fissaggi, si è proceduto ad applicare le tinte scelte, differenziando l’intervento nel caso di superfici a calce, dove si è utilizzata una tinta a calce, e nel caso di superfici di intonaco cementizio, dove si è impiegata una tinta ai silicati di potassio, in grado di assicurare una maggior durabilità. Il descialbo è stato condotto, a seconda dei casi e della risposta della specifica porzione di intonaco, con le seguenti tecniche: rimozione meccanica con lame di varia dimensione e tipo, a “strappo”, aiutandosi con impacchi o vapore acqueo tramite generatore di vapore.

Sia le tinte a calce che quelle ai silicati sono state applicate in due mani: una mano di fondo, più chiara, e una velatura finale, data a pennello “scarico” e con movimento irregolare e leggero che ha consentito l’enfaticizzazione delle irregolarità dell’intonaco, facendo vibrare cromaticamente le superfici, pur garantendo un effetto armonico ed equilibrato. Le tonalità molto vicine delle due tinte, a calce e ai silicati, sono state ottenute eseguendo molte campionature.

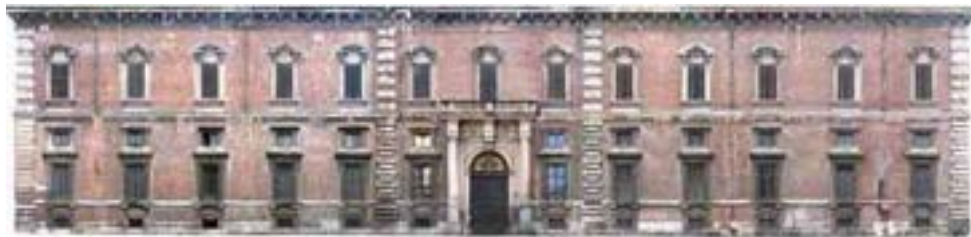
**Figura 10** Fotopiano della facciata di Palazzo Brera prima del restauro

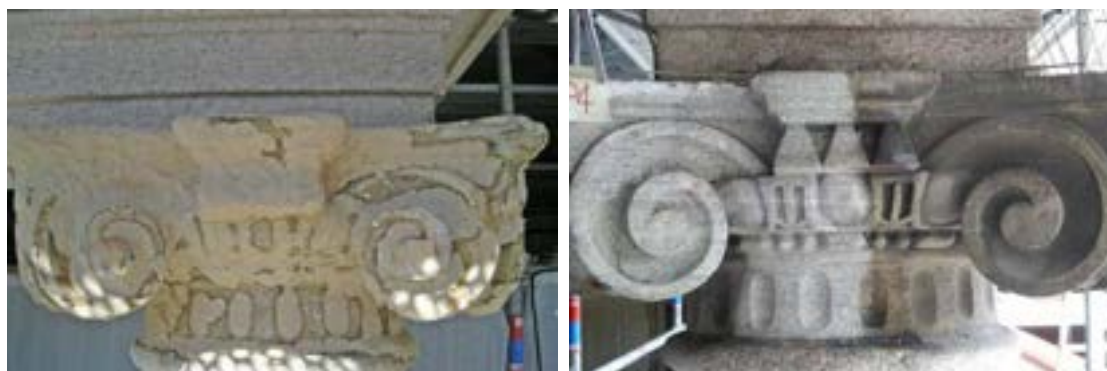
**Figura 13 e 14** Capitello in “serizzo” (gneiss) della loggia del primo piano durante l’impacco selettivo e a metà pulitura

La pulitura è stata effettuata con nebulizzazione o con impacchi controllati; le stuccature sono state realizzate in cantiere con malte opportunamente confezionate in relazione ai diversi litotipi, e impiegate ove presenti lacune e fessurazioni in corrispondenza dei quali si sarebbero potuti innescare e diffondere processi degradativi.

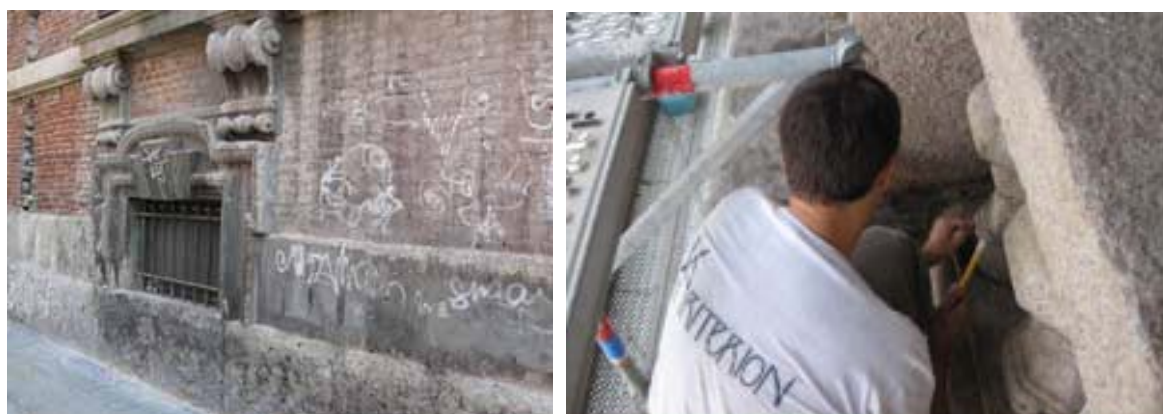
**Figura 15 e 16** Graffiti e croste nere della facciata prima del restauro e pulitura meccanica della balaustra in granito rosa di Baveno

Nel prospetto prospiciente via Brera (costituito da un paramento murario in mattoni particolarmente scuri e regolari, con bugnato e cornici in ceppo lombardo) si è intervenuti, completando l’intervento nella parte inferiore, sui due spigoli a bugnato e in alcune zone; in particolare si sono rimossi i graffiti vandalici e gli strati di vernice sopra-applicata con l’intento di coprire le scritte e le abbondanti croste nere. Inoltre si sono ristilati numerosi giunti del paramento laterizio, utilizzando una malta simile a quella esistente, e riprese le tinte dei serramenti.

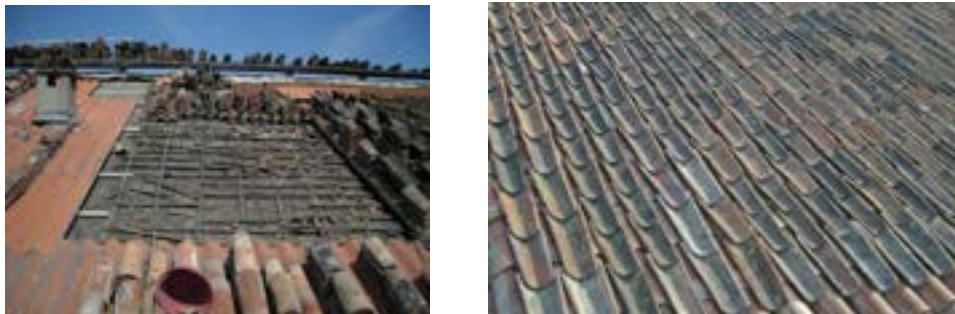
**Figura 20 e 21** Durante e dopo la revisione del manto di copertura. A sinistra si può osservare il terzo manto posato

Parallelamente ai lavori di restauro conservativo sono stati svolti dei lavori accessori tesi comunque alla salvaguardia generale del monumento e ad una maggiore durata del restauro. E’ stata realizzata la revisione dei manti di copertura delle falde interne e della falda su via Brera, mantenendo la triplice stesura dei coppi, caratteristica di questo complesso architettonico e utilizzando tutti i coppi ancora funzionali, sostituendo solo quelli maggiormente ammalorati.

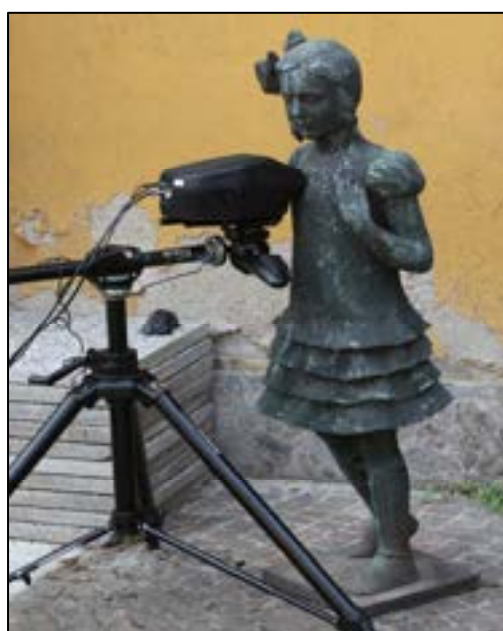
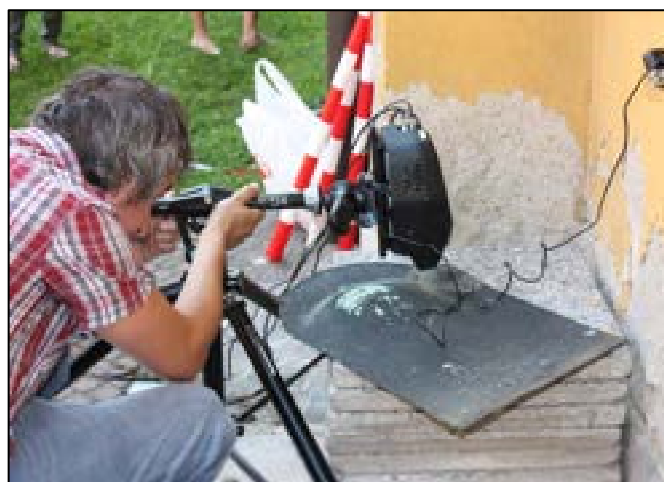
**Figura 15, 16.** Misurazioni con strumento XRF portatile

In questa fase preliminare, sono state effettuate analisi con tecniche non invasive, al fine di indagare sulla materia costituente i manufatti e sui prodotti di degrado; sono state effettuate misure colorimetriche, riprese con stereo microscopio portatile, XRF portatile per determinare la composizione della lega, XRF portatile per determinare i prodotti di corrosione.

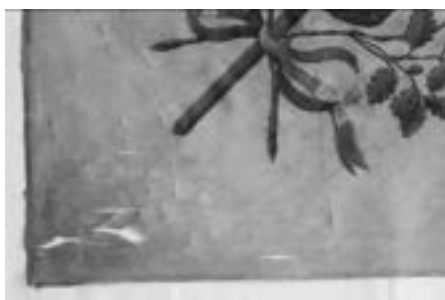
Figura 16 particolare lacune

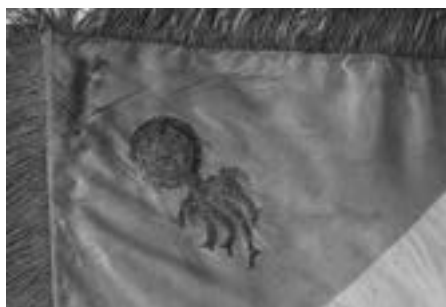
Figura 17 particolare macchie

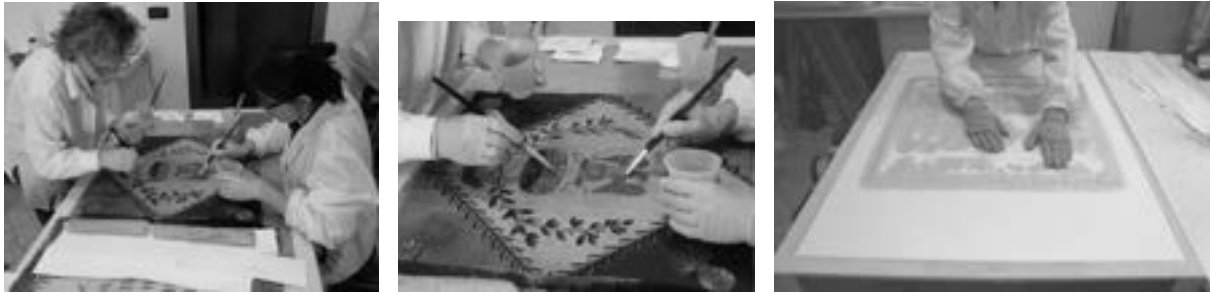
Figura 23, 24,25 Lavaggio della bandiera sul tavolo a bassa pressione

Il lavaggio vero e proprio delle bandiere è stato eseguito su tavolo a bassa pressione dritto a vista, prima sono state pulite le parti ricamate in filato metallico con la stessa soluzione utilizzata per la frangia, poi contemporaneamente alla fase di risciacquo delle suddette parti è iniziata la bagnatura della seta con acqua deionizzata. Quindi è stata applicata la soluzione di saponina 2 grammi litro come nelle prove di stabilità dei colori, solo su una delle bandiere che si presentava particolarmente fragile la soluzione è stata distribuita sul manufatto coperto da un tessuto in garza di cotone e lasciata agire per alcuni minuti come un impacco. Per le altre la soluzione è stata applicata a pennello prima e con becher poi. Successivamente sulle parti ricamate è stata fatta una leggera pressione attraverso un pennello. Si è quindi proceduto al risciacquo varie volte. Fogli di carta assorbente deacidata sono stati utilizzati sia per rimuovere l'acqua in eccesso sia per facilitare e quindi velocizzare l'asciugatura sia per effettuare un corretto posizionamento. L'ultimo risciacquo si è svolto, come già descritto con acqua deionizzata un litro, e 10 cc di acido acetico in soluzione di partenza percentuale di 30 grammi litro. Il tavolo a bassa pressione è stato acceso solo nelle fasi di risciacquo e di asciugatura.

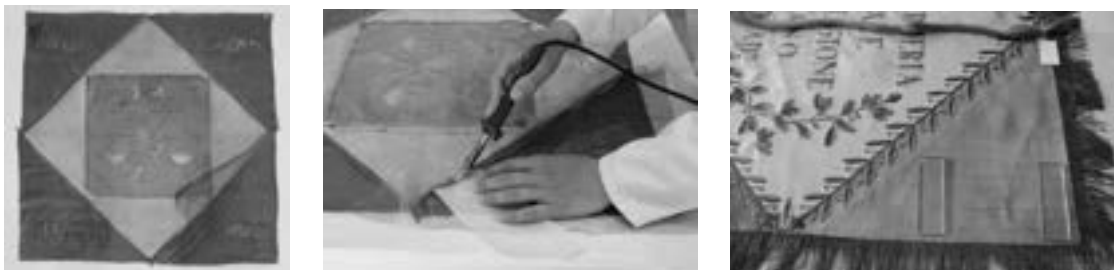
Figura 25, 26 fasi del consolidamento a resina

Figura 27 fasi del consolidamento ad ago

Per il consolidamento delle aree degradate e delle lacerazioni presenti sulle superfici è stata utilizzata una tecnica mista ago-resina, con un consolidamento parziale a resina, generalmente applicato sul retro di ciascuna zona, individuata sovente per colore. I supporti in *crepeline* di seta ed i filati necessari per il consolidamento, quali organzino e cordonetto in seta sono stati appositamente tinti con coloranti sintetici Sandoz nelle varie tinte, e trattati con resina polivinilica ampiamente testata Mowilith SDM5, poi fatti aderire al tessuto con il termocauterico. In certe aree si è reso necessario un ulteriore consolidamento ad ago su tessuto in tela o rasatello di seta fermato con filze alternate verticali o lungo le cuciture di unione fra i teli che compongono i manufatti oppure lungo i ricami a seconda delle linee di forza. Le zone con presenza di degradi e slegature molto lunghe sono state consolidate a punto posato con filato in seta. Le zone con lacune particolari sono in oltre state fermate a punto posato con filato in organzino di seta. Alcuni filati metallici sollevati sono stati riancorati a cucito al fondo. Questo particolare intervento è stato deciso a seguito delle precarie condizioni in cui vertevano i manufatti, interessati da un particolare fenomeno di depolimerizzazione delle fibre. Tenendo presente che la seta così degradata non può sostenere sollecitazioni seppur leggerissime e tanto meno un intervento di restauro a cucito.

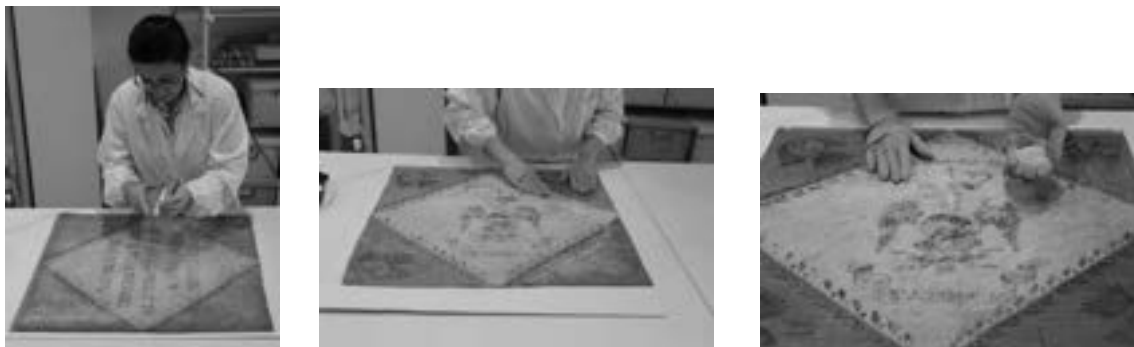
**Figura 28 ,29, 30 fasi di pulitura con gomma wishab**

Per quanto concerne la bandiera piccola dipinta e già restaurata è stata effettuata una prima pulitura tramite aspiratura dello sporco particellare con micro-aspiratore a bassa potenza con filtri alla bocchetta, delle parti in seta del verso e del recto. La pulitura è stata effettuata tramite un'azione meccanica con gomma wishab bianca, impiegata solitamente per i disegni e frantumata in piccoli pezzettini poi passata sulla superficie della bandiera con un morbido pennello, il tutto è stato rimosso tramite un intervento di aspiratura. La gomma wishab per le sue

caratteristiche merceologiche tende ad assorbire lo sporco in particolare quello di natura grassa, come fumi e smog atmosferico.

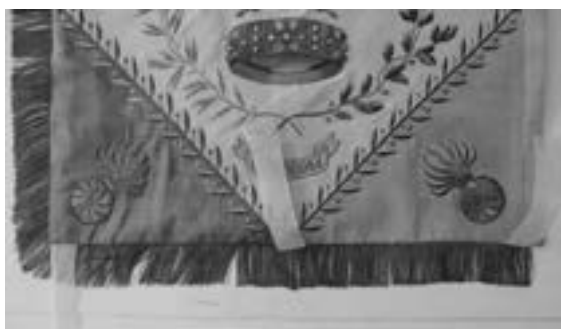
**Figura 31 fermatura delle frange e nastri in organza**

Le bandiere non sono state ricollocate nelle sale espositive ma nei magazzini in apposite cassettiere. Si è scelto una modalità conservativa con ripresentazione estetica e sistemazione degli oggetti all'interno di una struttura leggera in cartone non acido, con modalità a libro. All'interno due passepartout incorniciano le bandiere, e le fermano tramite tre nastri in organza di seta non tinta inseriti verticalmente internamente ai due lati cuciti sui bordi esterni dei manufatti e fissati all'interno dei passepartout. In tal modo è possibile presentare la bandiera su entrambi i lati. Lungo tutta la parte terminale delle frange, dove si trovano i piccoli anelli creati dal giro del filato metallico, è stato inserito un filato molto sottile in poliestere, al fine di tenere in posizione corretta la frangia medesima. Per la grande bandiera dipinta è stata costruita una scatola apposita in cartone deacidato.

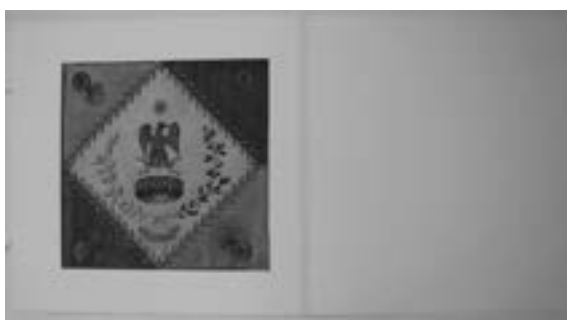
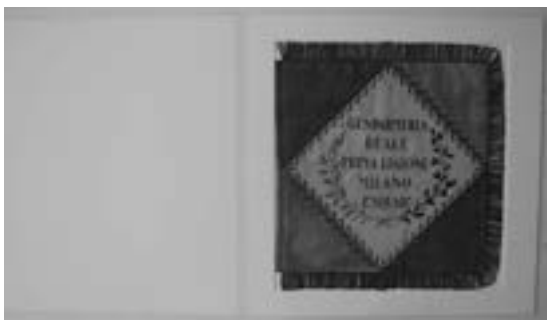
**Figura 33 struttura conservativa a libro aperta lato B e lato A**

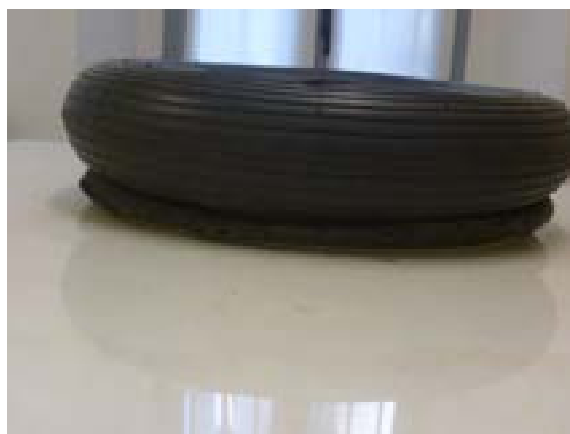
**Figura 3.** Particolare della lesione della camera d'aria

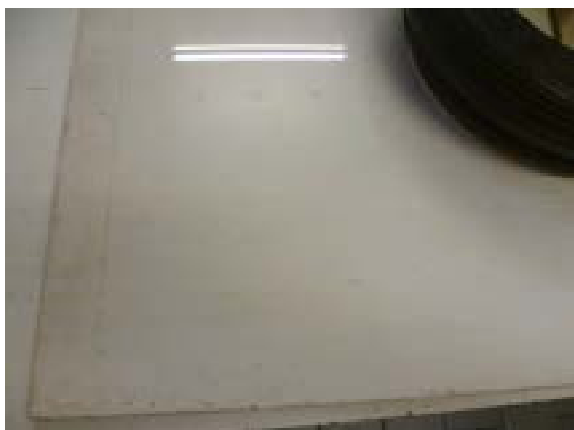
**Figura 4.** Particolare dello sporco e delle cadute di materia

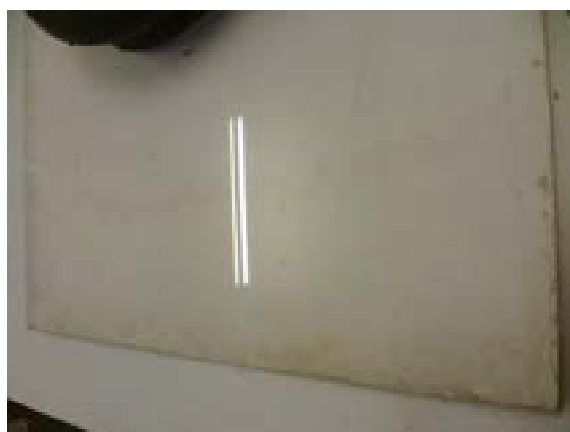
**Figura 5.** Particolare della gora di umidità

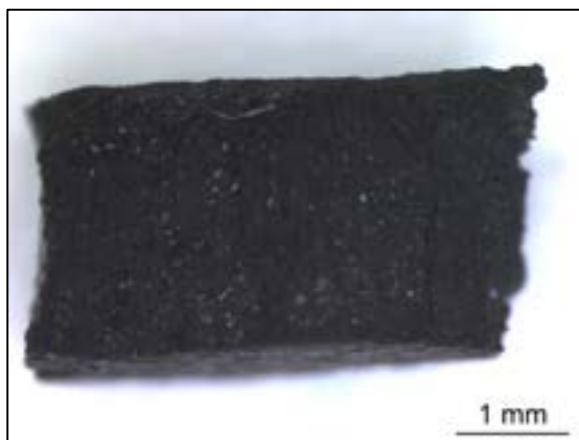
**Figura 6.** Campione prelevato dalla camera d'aria: osservazione a basso ingrandimento, si nota già la presenza di piccoli clasti chiari e un fitto reticolo di microfessurazioni longitudinali

Osservando il campione di camera d'aria allo stereo-microscopio è risultato evidente lo stato di conservazione precario e l'infragilimento del materiale (gomma) con micro-fessurazioni, che si manifesta con distacchi e polverizzazione; sono state individuate diverse microfratture nell'intero spessore dei campioni esaminati e la presenza di cristalli di carbonato di calcio, impiegato come filler nella formulazione del polimero (Figure 6 e 7). Nel campione di colla, a basso ingrandimento, si nota che nel prelievo è stato rimosso qualche frammento bianco dal supporto; a maggiore ingrandimento si osserva che l'adesivo è semi trasparente, molto ingiallito e presenta inclusioni diverse di colore bianco e nero (Figura 8).

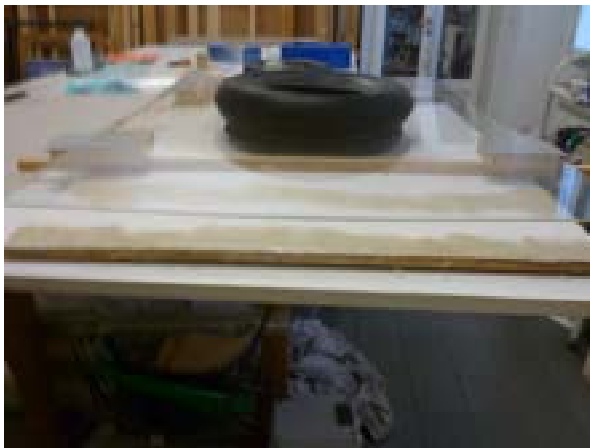
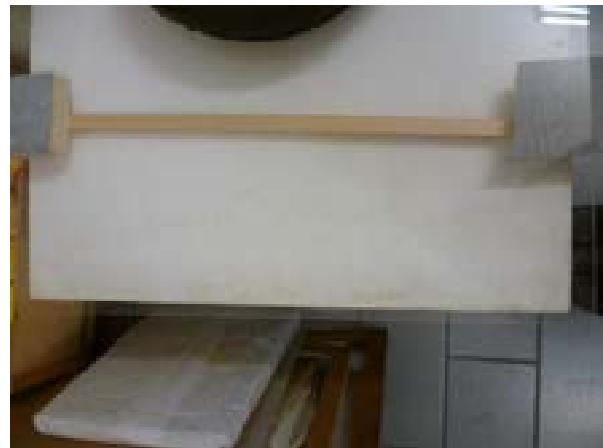
**Figura 12.** Particolare dell'applicazione dell'Agar e dopo la sua rimozione

Le operazioni preliminari hanno riguardato il pannello ligneo di supporto e la sua imprimitura, data la fragilità della gomma si è scelto di non smontare l'assemblaggio originario per evitare nuove lacerazioni e fratture, e di lavorare tenendo il Plexiglass sollevato a mezzo di spessori. Il consolidamento dell'imprimitura in gesso è stato realizzato con iniezioni locali di consolidante acrilico (Plextol 500 in soluzione al 5%), la sua pulitura e quella della lastra in plexiglass è stata fatta a secco, con l'ausilio di gomma wishab, pennelli morbidi e micro aspiratore. Per risolvere e attenuare la gora gialla di umidità è stato utilizzato un impacco di acqua demineralizzata in Agar Agar al 5%; tale supportante ha permesso, utilizzato in gel molto denso, di bagnare in maniera molto superficiale la zona interessata, rimuovere lo sporco e attenuare il fastidio della macchia di umidità.

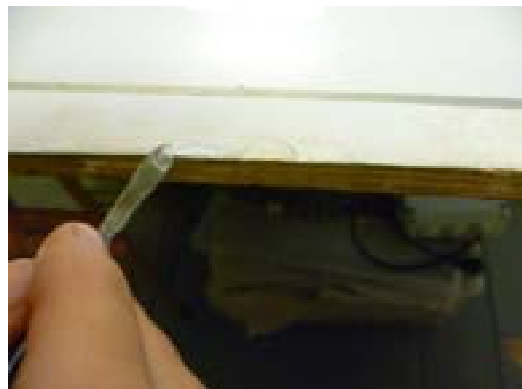
**Figura 13.** Particolare delle stuccature

Quindi si è proceduto al risanamento delle piccole lacune di materia localizzate soprattutto lungo i margini della tavola, con stuccature a gesso e colla di coniglio (1:13) e infine ad una equilibratura generale del colore a mezzo di scialbatura blanda di gesso di Bologna e colla steso a pennello su tutta la superficie.

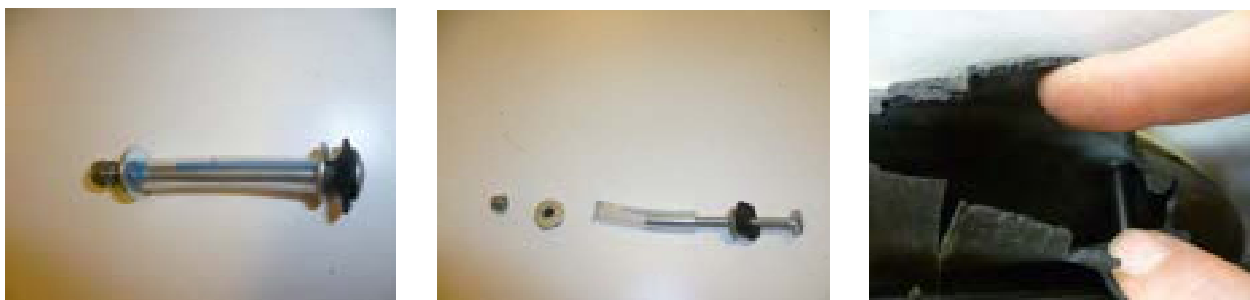
**Figura 14.** particolari del perno e del suo inserimento

Il copertone e la camera d'aria sono stati puliti con impacchi di acqua demineralizzata supportata in Agar Agar, per meglio penetrare in tutte le pieghe e le rigature delle gomme. Per risolvere il problema strutturale è stato inserito un perno passante attraverso il copertone, la camera d'aria e imbullonato infine sul retro della tavola.

Il perno pensato per poter lavorare in trazione, è stato fatto scorrere all’interno della camera d’aria in un tubetto di gomma rigida compresso tra due rondelle metalliche.

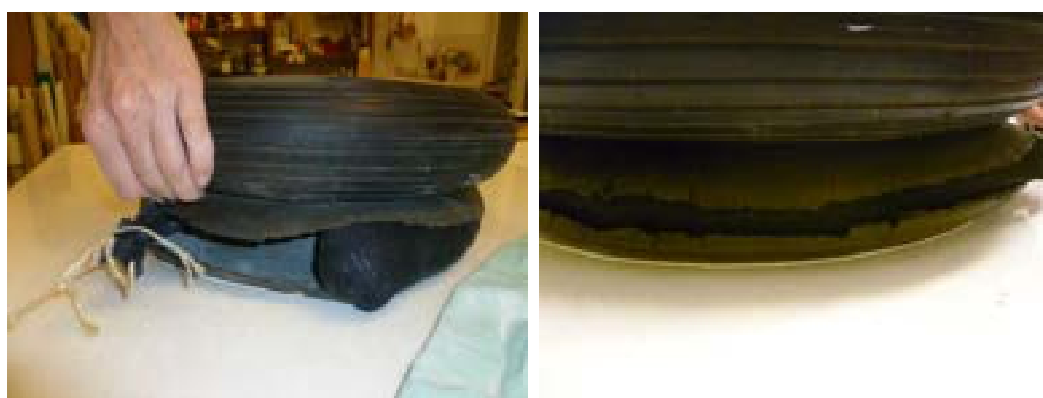
**Figura 15.** Particolare durante l’inserimento dei supporti e ad operazione conclusa

Per risolvere il problema estetico e restituire alla camera d’aria il suo aspetto gonfio si è pensato di riempirla con del polistirolo in perline inserite all’interno di due calze di nylon, esse sono state infilate dentro la camera d’aria in maniera contigua in modo da ripristinare l’intera circonferenza al di qua e al di là del perno.

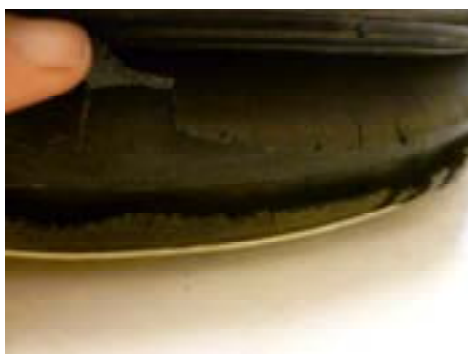
**Figura 16.** Inserimento della toppa

All’interno della camera d’aria, sul riempimento, è stata adagiata una toppa continua di gomma della stessa natura di quella originale. Quindi si è provveduto a riavvicinare i lembi dello squarcio e procedere al loro incollaggio con un collante idoneo per camere d’aria che mantiene nel tempo buone caratteristiche di reversibilità e di elasticità (Puncture Repair Valkarn vulcanizing cement). Le piccole lacune di materia sono state risolte con stuccatura a mezzo di pasta siliconica nera opacizzata con uno strato di polvere di gesso.

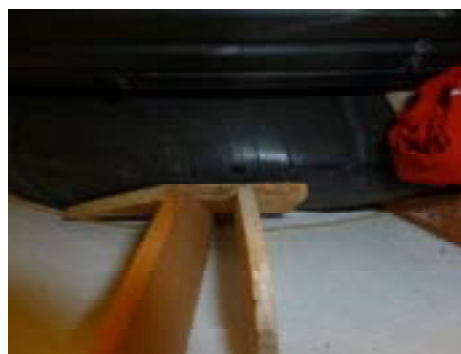
**Figura17.** Particolare durante l’incollaggio

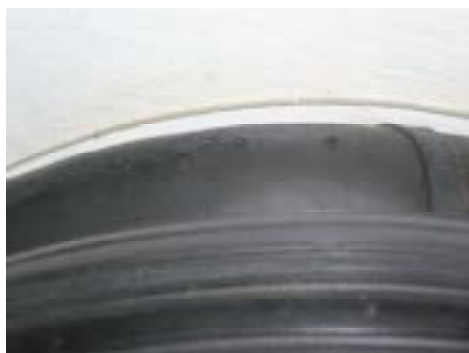
**Figura 18.** particolare della lesione risanata

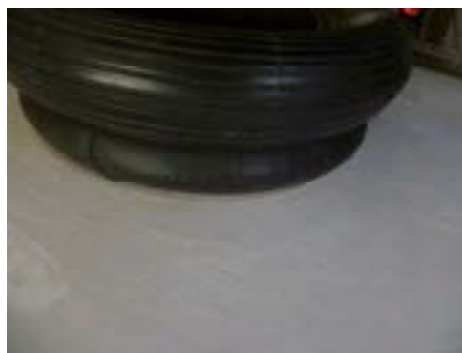
**Figura 19.** particolare dopo le stuccature

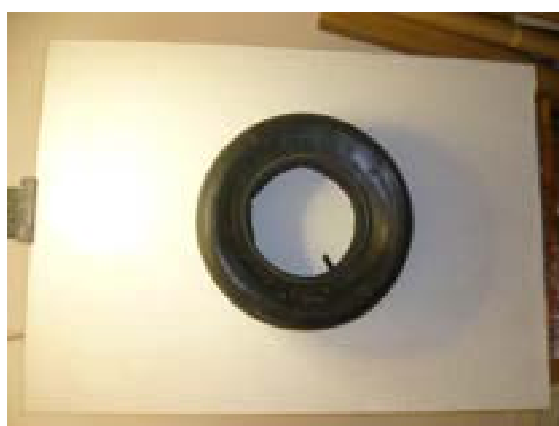
**Figura 20.** Prima del rinserimento in cornice

L’opera è stata infine reinserita nell’intelaiatura metallica che la incornicia.
