XII Congresso Nazionale IGIIC

## **Lo Stato dell'Arte 12**

Volume degli Atti

Milano, Accademia di Belle Arti di Brera  
23/25 Ottobre 2014

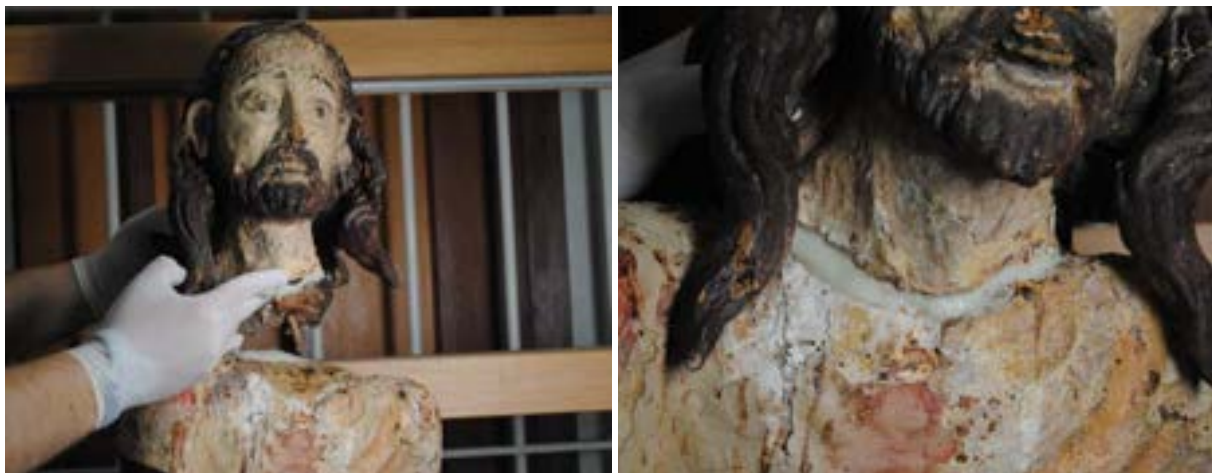
**Figure 5 e 6.** Posizionamento della testa tramite il supporto in gomma

Questo supporto facilmente rimovibile, in quanto non è adeso alla struttura, oltre ad accompagnare le due parti da assemblare crea uno strato capace di assorbire eventuali sollecitazioni e movimenti del legno.

Dopo aver realizzato e posizionato il supporto, le due parti sono state assemblate sempre con perni lignei e colla a base vinilica. L'assemblaggio è stato bloccato con delle cinghie morbide di gomma.

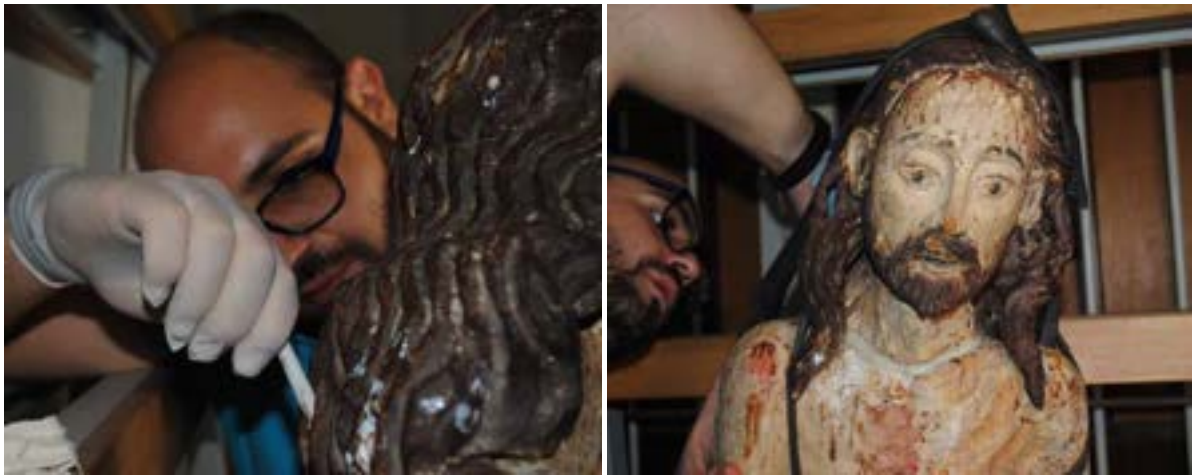
Figure 7 e 8. Assemblaggio con perni lignei e fermatura con cinghie in gomma

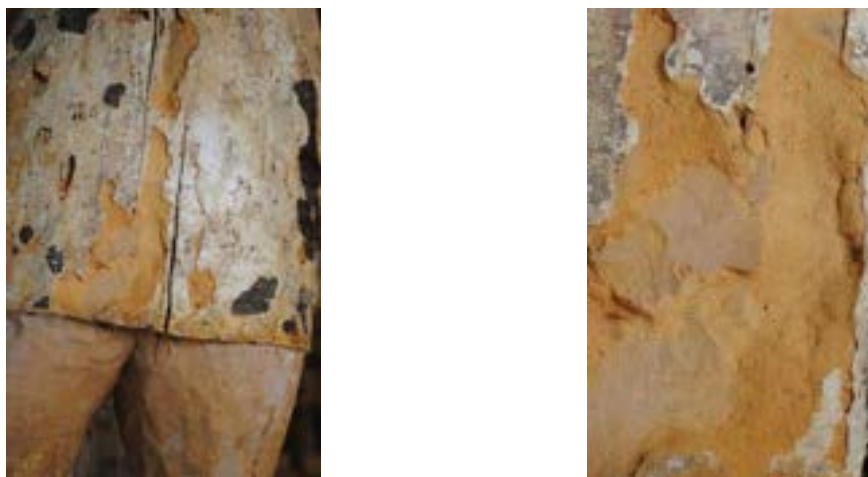
**Figure 9 e 10.** Foto generale e particolare del degrado provocato dall’attacco entomologico

La specie responsabile dell’attacco entomatico è *Trichoferus holosericeus* [4], insetto che attacca prevalentemente il legno di latifoglie con età inferiore a ottanta anni; in genere si mantiene nelle zone superficiali delle strutture attaccate; la tomografia assiale computerizzata ha chiarito ogni eventuale dubbio sullo stato di conservazione interno del supporto che si presenta abbastanza buono.

La superficie del legno si presentava come una massa farinosa giallastra costituita da rosime che occludeva le gallerie e i fori di sfarfallamento ovali, vista la forma dell’insetto infestante; inoltre le pareti della lacuna erano fortemente indebolite dall’attacco, pertanto prima di procedere con l’applicazione dello stucco, il supporto è stato consolidato con resina acrilica [2], che ha anche isolato la superficie dall’eventuale contatto con la colla a base acquosa.

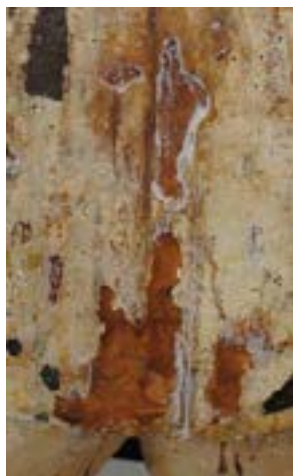
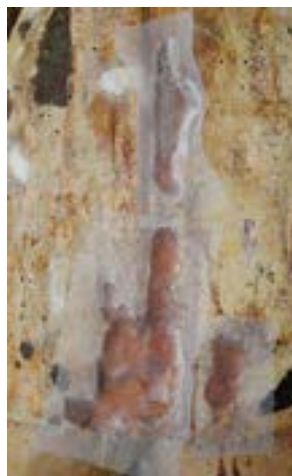
**Figure 11 e 12.** Isolamento supporto con resina acrilica e interposizione dello strato di sacrificio in organza di poliestere

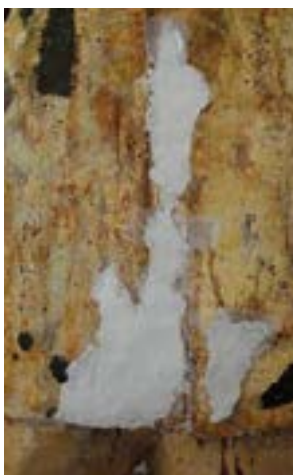
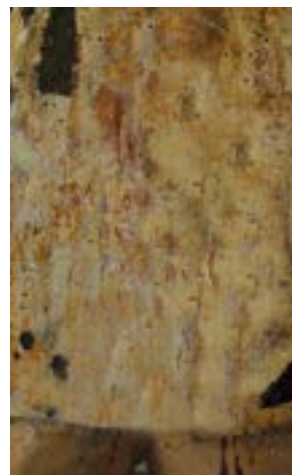
**Figure 13 e 14.** Stuccatura con polpa di cellulosa e Tylose e reintegrazione pittorica ad acquarello.

Per facilitare ulteriormente la rimozione dello stucco, sono state lasciate due linguette durante la fase di rifilatura.

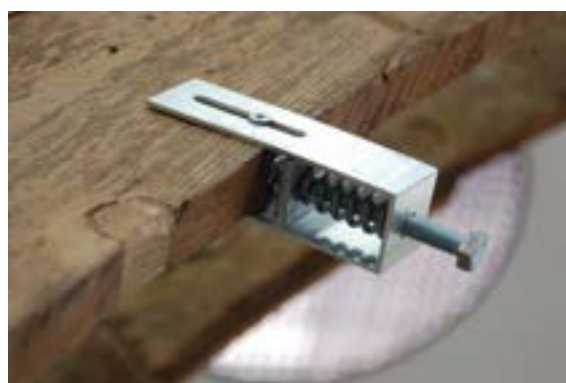
**Figura 4.** Applicazione al vecchio telaio del sistema di tensionamento

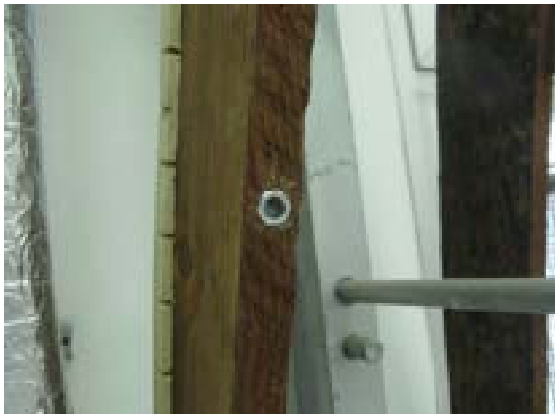
**Figura 5.** Particolare del bullone inserito nello spessore del telaio

Il mantenimento in asse e il corretto funzionamento del sistema è dato da un bullone non filettato inserito nello spessore interno del telaio originale [5] nel quale si colloca la fine del perno. L'avvitamento genera un movimento della struttura verso il centro del telaio e consente il tensionamento del dipinto grazie all'ancoraggio del profilato a U ad una piastrina sagomata in alluminio (spessa mm. 3) [6], che percorre il perimetro del telaio [7] e distribuisce la tensione sulle fasce perimetrali precedentemente applicate al dipinto originale e opportunamente fissate tramite rivetti in alluminio [8].

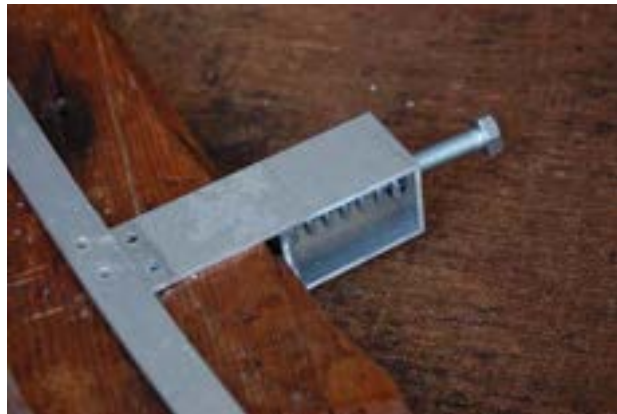
**Figura 6.** Particolare del montaggio del profilato ad U con la piattina in alluminio

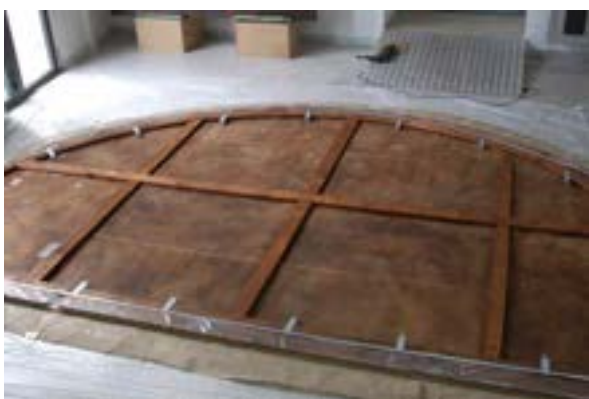
**Figura 7.** Verso del dipinto durante il montaggio del sistema di tensionamento

Il sistema in profilato è stato posizionato in più punti, lungo lo spessore interno del telaio in legno, in base al tipo di tensione richiesta dal dipinto, estremamente variabile anche per l'andamento irregolare della centina e del bordo della tela. Tali elementi ne hanno determinato la disposizione spaziale e la quantità nel numero di 24, assicurando così un ottimale tiraggio della tela.

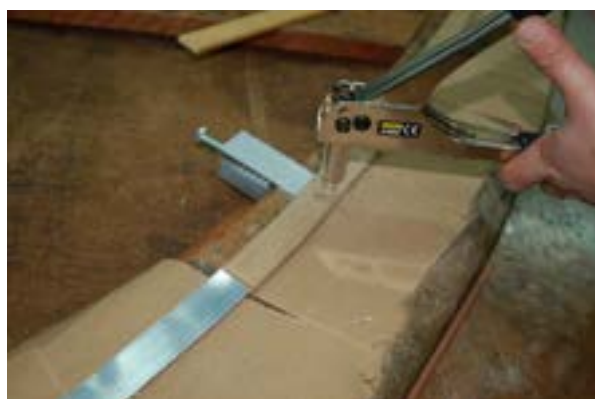
**Figura 8.** Particolare del montaggio del profilato ad U con la piattina in alluminio e le fasce perimetrali

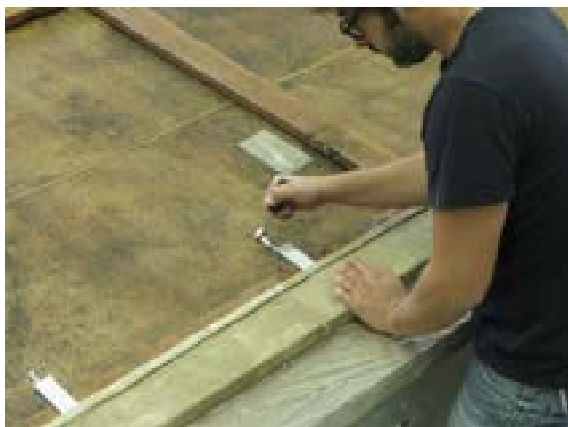
**Figura 9.** Avvitamento del perno per il tensionamento

- la gestione del tiraggio adeguata alla tipologia del dipinto tramite l’avvitamento dei perni su menzionati [9];
- il controllo della compressione della molla;
- la minima invasività dell’intervento: il telaio rimane integro salvo il foro di avvitamento della vite (lunghezza di mm18 e diametro mm 10) [4] nello spessore del telaio, e del listello distanziatore [5-10];
- Utilizzazione di un metodo ad espansione anche lì dove la collocazione del dipinto non consente ulteriori spessori conservando inalterate le dimensioni originali dell’antica struttura [11-12].

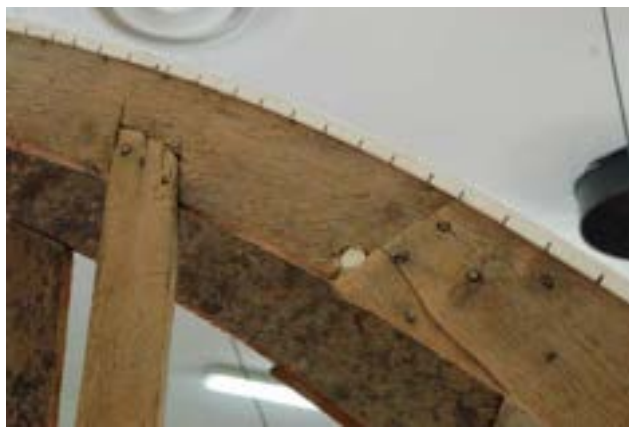
**Figura 10.** Particolare del listello distanziatore applicato al vecchio telaio

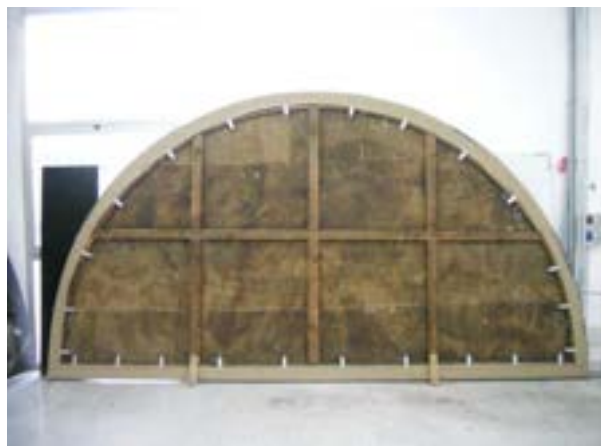
**Figura 12.** Il verso della tela in tensione sul telaio originale con l'applicazione del nuovo sistema.

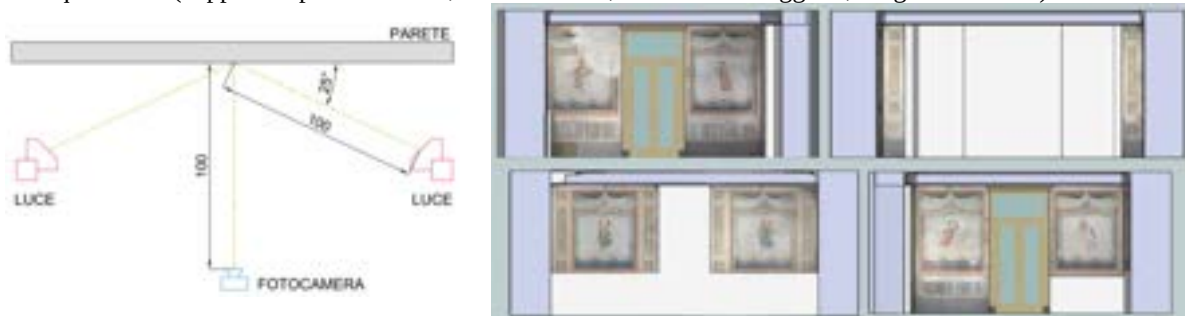
**Figure 1 e 2.** Schema di presa e prospettive della “Camera Garibaldi”

Per ottenere una restituzione digitale ad alta risoluzione e ridurre la presenza di deformazioni nelle immagini, le superfici sono state fotografate in piccole porzioni con una sovrapposizione almeno del 40% e poi assemblate in fase di sviluppo.

Il soggetto è stato quindi ripartito attraverso una griglia di prese singole, poi raddrizzate e ricomposte in postproduzione, in modo da ricreare l’immagine totale originaria. Ogni scatto ha mantenuto le stesse condizioni di acquisizione (coppia tempo/diaframma, illuminazione, distanza dal soggetto, lunghezza focale).

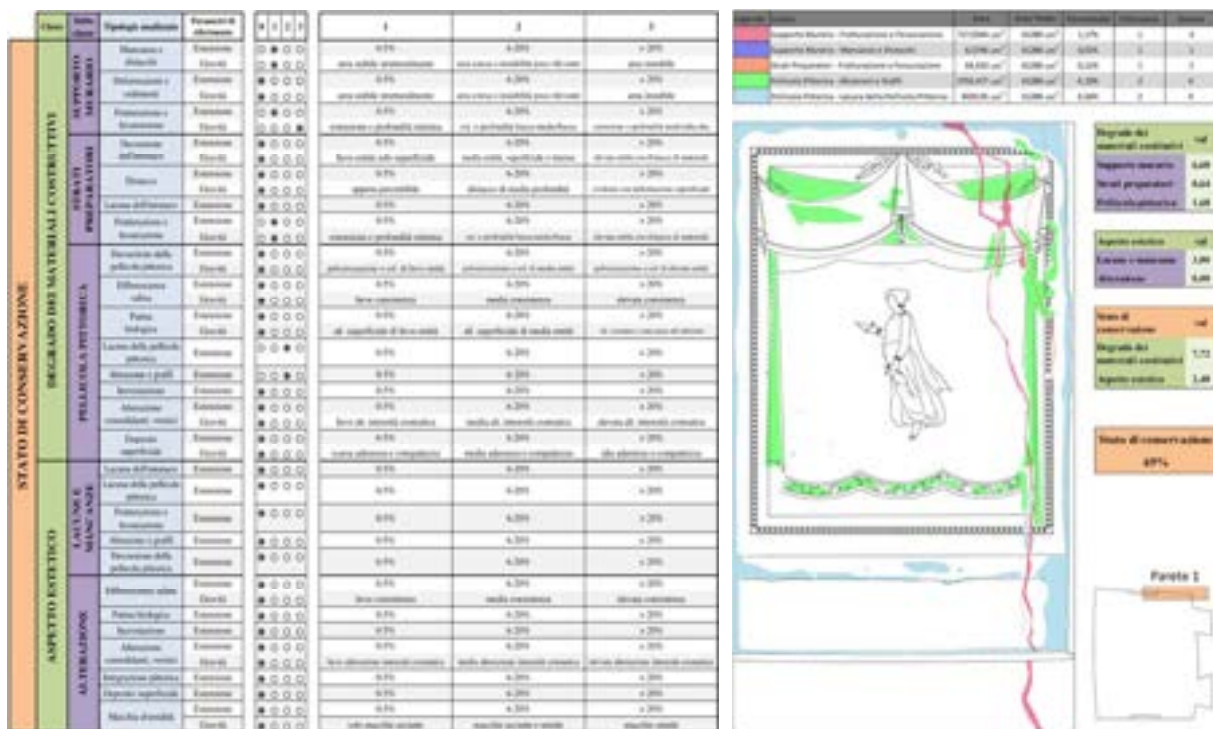
Figure 5 e 6. Tabella inserimento estensione e gravità. Report con grafici e risultati dell’algoritmo (parete 1)

Sono state qui selezionate quindici tipologie di degrado rappresentative (ventisette includendo quelle ripetute) e due *classi* di appartenenza, suddivise rispettivamente in tre e due *sottoclassi* (vedi Figura 5).

La struttura dell’algoritmo qui presentata è stata realizzata come foglio di calcolo Microsoft Excel in tutte le sue parti. L’utente deve limitarsi a inserire i valori di gravità ed estensione per ogni degrado individuato. L’algoritmo rielabora automaticamente i dati inseriti e genera il valore numerico 1-100 espressione dello stato di conservazione della superficie.

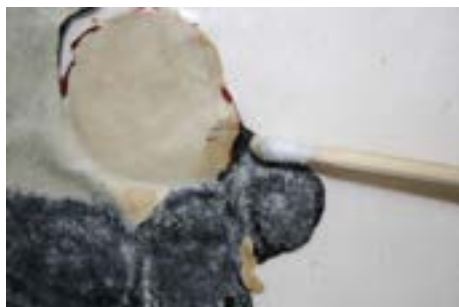
**Figura 4.** Rimozione della carta velina dal verso del Rodovetro n°2

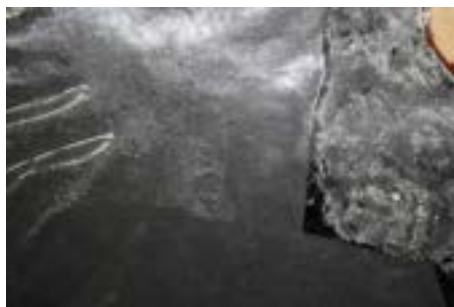
**Figura 5.** Rimozione efflorescenze ed essudati dell’acetato di cellulosa

Successivamente, è stata eseguita la pulitura del supporto con il solo tamponcino di cotone, che ha consentito un'asportazione delicata ed efficace delle efflorescenze e delle essudazioni del materiale plastico [Fig 5]. L'intervento ha riguardato anche le tracce di colore sovrapposte, relative ai rodovetri che vi erano stati appoggiati. Durante questa fase è stato necessario, per una migliore visibilità, la sostituzione del supporto di sostegno in cartoncino bianco con uno nero, di modo che le efflorescenze fossero più facilmente individuabili.

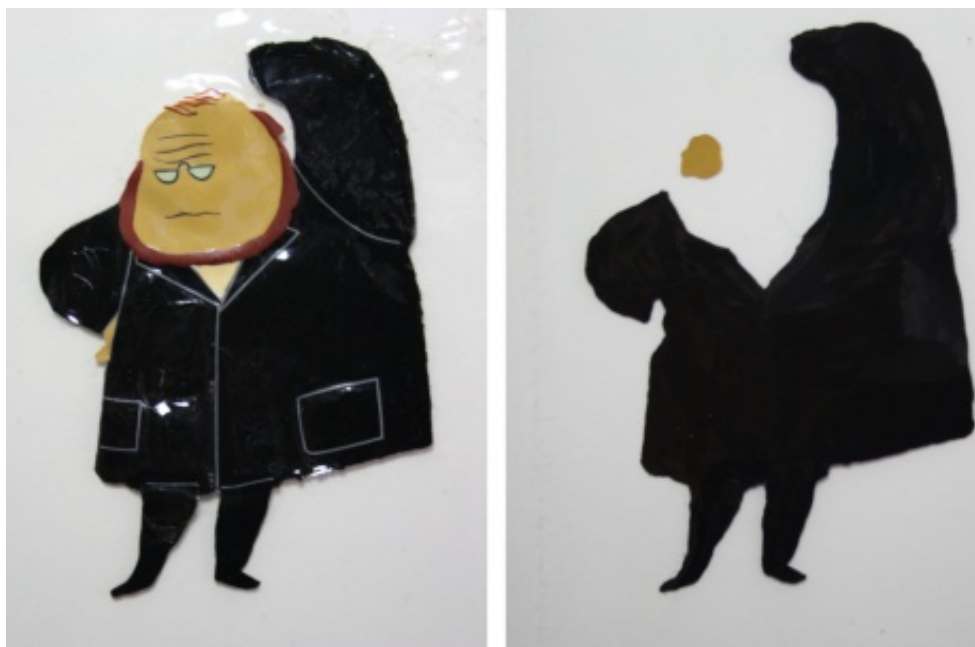
**Figura 6.** A sinistra, il Rodovetro n° 2 reintegrato. A destra, le aree reintegrate sul foglio di Melinex®

In questo modo, il rodovetro non entra direttamente in contatto con la pittura acrilica, ma con il lato siliconato del *Melinex®*, che, come è stato possibile constatare nelle fasi preliminari al restauro, impedisce che il colore si distacchi progressivamente dal supporto.

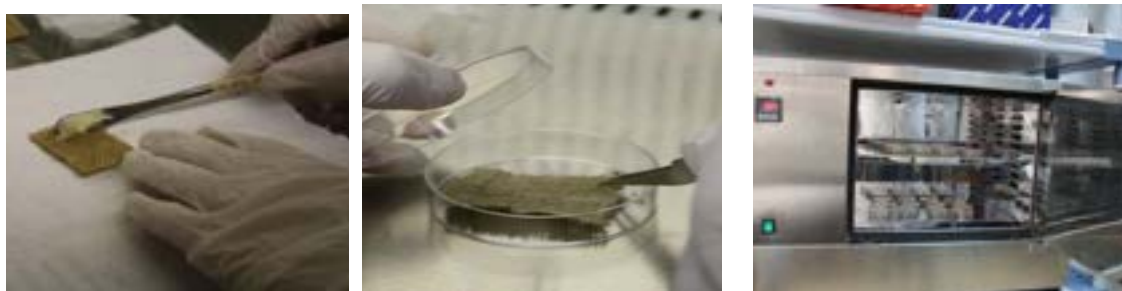
**Figura 1.** Applicazione colla pasta e disposizione sul terreno agarizzato in capsule Petri, incubate a 30 ° C 10-15 giorni.

La determinazione della suscettibilità alla colonizzazione microbica di provini di tela in lino, juta e sintetica (poliestere) con colla pasta ha preso avvio dall'applicazione della colla pasta a temperatura ambiente su dodici provini in tela (3X4 cm). Dopo essere state adagiate sul terreno agarizzato [2] (in piastre Petri Ø 6 cm), precedentemente stratificato in capsule Petri (diametro 6 cm). I provini sono stati incubati, con il verso della colla rivolto verso l'alto, a 30° C per 10-15 giorni. Tale procedura ha avuto il fine di identificare le principali specie fungine/batteriche che colonizzano il substrato tela/colla pasta.

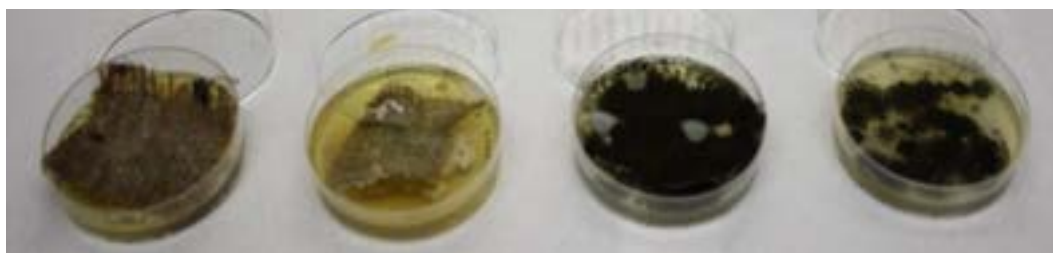
**Figura 2.** Crescita microbica dopo 13 giorni

Valutata l'entità della crescita batterica e fungina, e identificandone le specie, i campioni sono stati monitorati per due settimane. È stato osservato che i campioni a trama fitta (pattina e sintetica poliestere) mostrano una suscettibilità maggiore alla colonizzazione fungina.

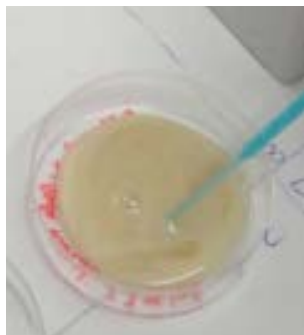
**Figura 5.** Test crescita microbica sulla colla pasta

stati stratificati 2,5 ml di colla pasta, contenente 500 µl di una delle Molecole Bioattive. Nei campioni controllo, alla tela senza colla sono stati aggiunti 41,6 µl di ciascuna delle Molecole Bioattive. La colla pasta con relativo antimicrobico è stata applicata a temperatura ambiente sulle diverse tele e riposte nelle piastre con il verso della colla verso l’alto. Tali piastre sono state incubate a 30° C. Dopo sette giorni d’incubazione i campioni senza molecole bioattive presentano un’evidente colonizzazione fungina. I provini contenenti MB1 non presentano colonizzazione fungina, mentre MB2 e Nipagine mostrano una debole colonizzazione.

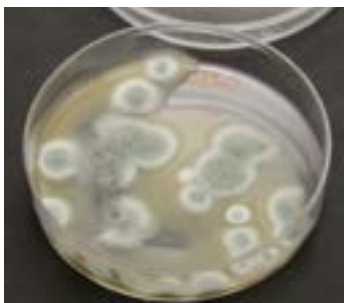
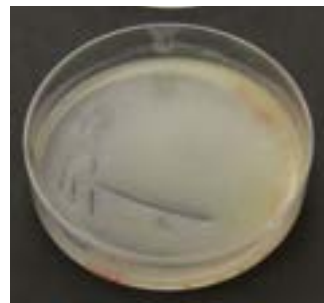
**Figura 6.** Campione contenente colla con evidente colonizzazione fungina e campione contenente colla ed MB2 - assenza di colonizzazione

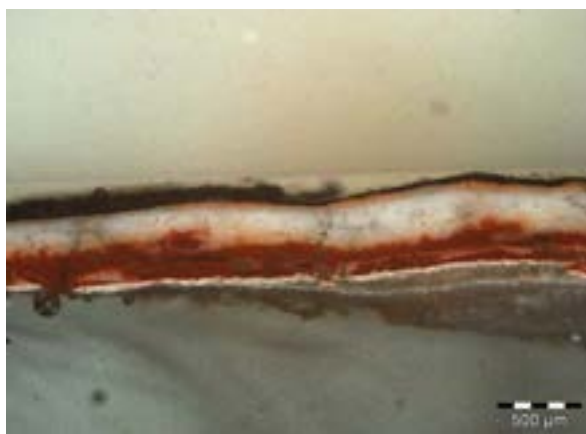
**Fig. 4:** Prelievo stratigrafico osservato al microscopio ottico

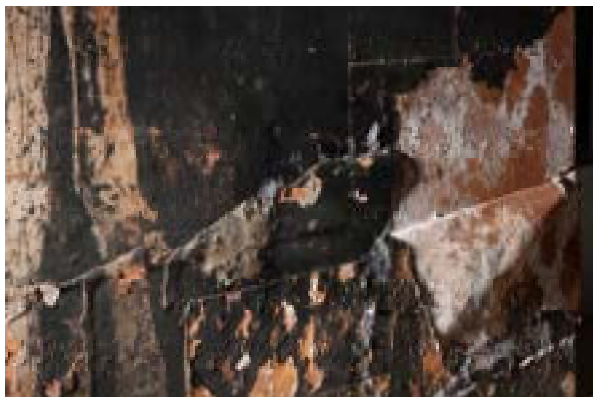
**Fig. 5:** Fogli sollevati e ripiegati

Nelle stesse zone erano presenti diversi fogli sollevati e parimenti irrigiditi, ma non completamente distaccati dal pannello sottostante. Nelle medesime aree erano inoltre visibili diversi sollevamenti della pellicola pittorica che, in alcuni casi, avevano causato la caduta sia dello strato pittorico che di parte della preparazione (fig. 6). I sollevamenti della pellicola pittorica non erano limitati alla fascia più degradata, ma si estendevano anche in alcune zone sopraltanti. I danni di ordine fisico, quali deformazioni del supporto cartaceo con il conseguente distacco e la frammentazione degli strati pittorici, sono spesso ascrivibili, oltre che ad una prassi di conservazione non corretta, anche alla diversa risposta dei materiali (pannello rigido, carta, preparazione e strato pittorico) alle sollecitazioni meccaniche e alle variazioni termigrometriche imposte dall'ambiente di conservazione.

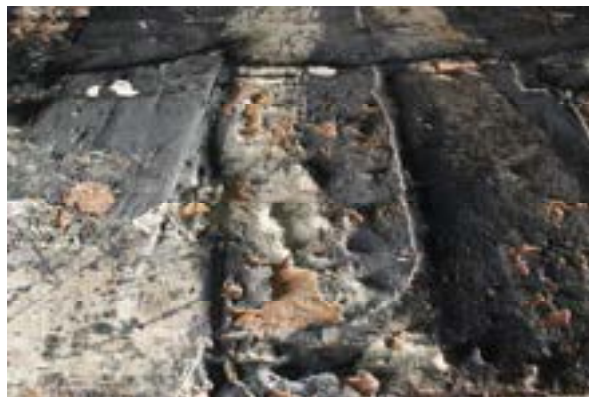
**Fig. 6:** Sollevamenti localizzati nella fascia inferiore dell’opera

Tutti questi elementi hanno contribuito alla manifestazione sull'opera di un degrado progressivo e di grave entità. I degradi più evidenti erano localizzati nella fascia inferiore, ossia quella più esposta principalmente alla pioggia battente, ma anche a fenomeni eolici, radiazioni solari e deiezioni animali, nonché alla proliferazione di ragnatele.

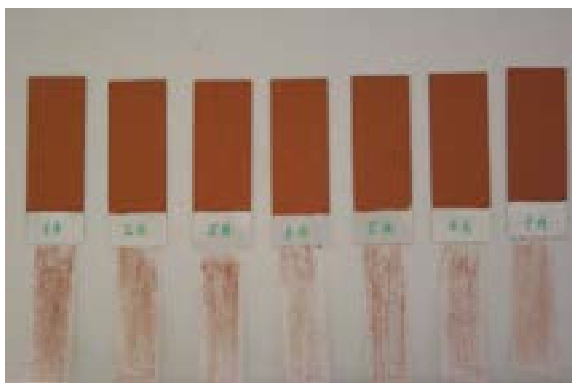
**Fig. 7:** Provini dei consolidanti nella fase di peeling test  
**Intervento di restauro**

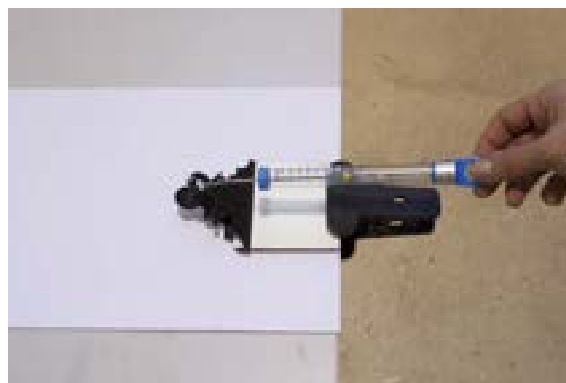
**Fig. 8:** Provini degli adesivi nella fase di peeling test

I provini sono stati analizzati prima ed in seguito all’invecchiamento accelerato mediante osservazione della superficie allo stereomicroscopio e peeling test (fig. 8) e la resina che ha dato i risultati migliori è il *Plextol B500*<sup>®</sup> [9]. Essa ha mostrato buone caratteristiche in diverse percentuali applicative, comprese tra il 20 e il 40% in dispersione con acqua demineralizzata, e anche se addizionata con un etere di cellulosa come il *Tylose MH 300 P*<sup>®</sup>, materiale frequentemente usato negli interventi conservativi sulla carta.

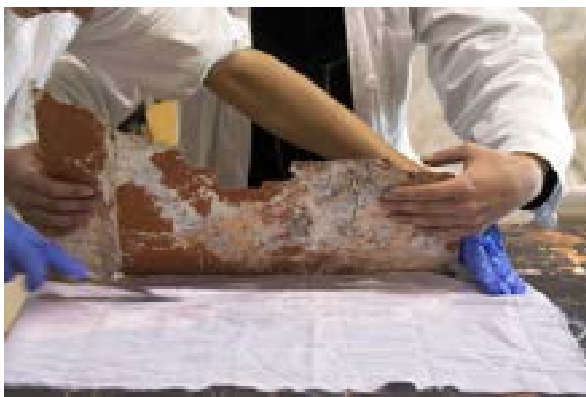
**Fig. 14:** Stesura dell'adesivo attraverso la tela poliestere

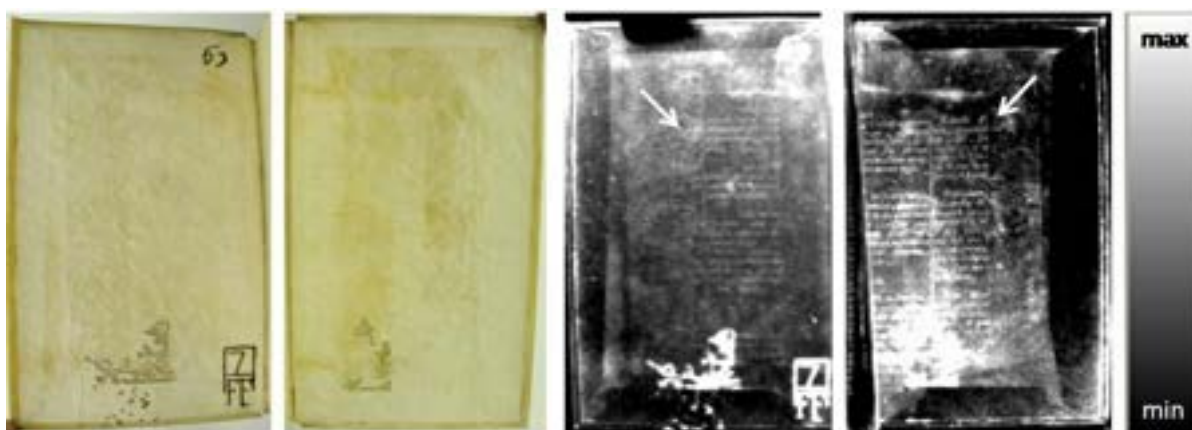
**Figura 2, 3, 4 e 5.** Controguardia anteriore e posteriore del volume FF.7.61 conservato presso la Biblioteca Angelica di Roma: immagini fotografiche e relativi termogrammi dove le frecce indicano le aree di testo.

In molti casi, come quello presentato in Figura 2 e Figura 3, una legatura in pergamena di uno stampato del 1758/59 appartenente alla Biblioteca Angelica, è stato possibile individuare tramite l’analisi termografica la presenza di un ampio frammento riutilizzato probabilmente per la congiunzione dei quadranti della cartella della legatura poi montata sul volume. Il foglio è infatti visibile sia al di sotto della controguardia anteriore (Figura 4) che sotto quella posteriore (Figura 5) e presumibilmente una sua porzione non visibile si trova a cavallo del dorso del volume. In questi casi sembra frequente l’utilizzo di supporti cartacei, e quindi generalmente di testi a stampa, più che il riuso di manoscritti pergamenei.

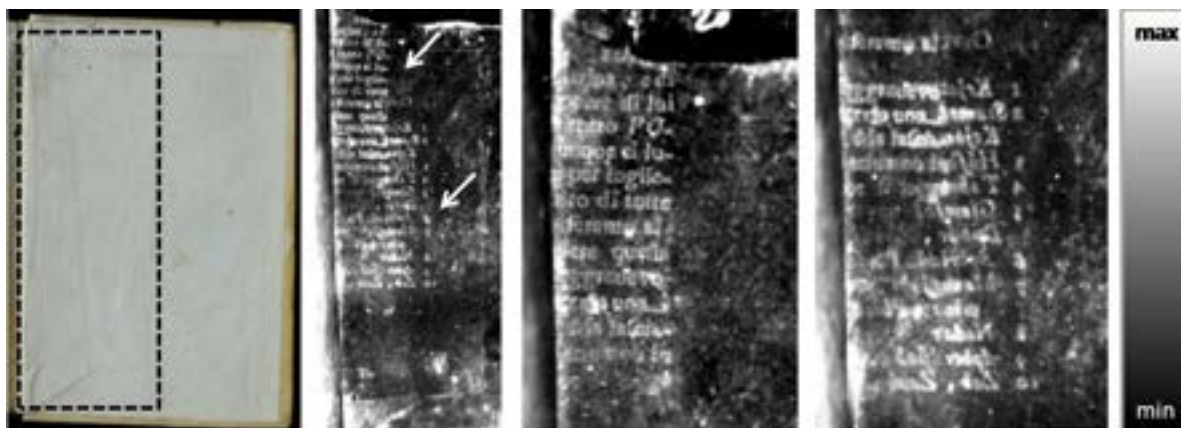
**Figura 6, 7, 8 e 9.** Controguardia posteriore del volume Θ.2.16 conservato presso la Biblioteca Angelica di Roma: immagine fotografica, termogramma dell’area evidenziata dal riquadro tratteggiato, termogramma del primo testo e del testo più profondo.

In Figura 6, una legatura in pergamena di uno stampato del 1758 appartenente alla Biblioteca Angelica, il termogramma mette in evidenza la presenza di due fogli sovrapposti inseriti fra la controguardia ed il piatto (Figura 7). Il primo testo infatti appare 0.2 s dopo la perturbazione termica (Figura 8), mentre il secondo appare con 0.1 s di ritardo rispetto al primo (Figura 9). Il diverso andamento della scrittura del testo che appare vergato sul primo foglio rispetto a quello del secondo, la diversa impaginazione, il carattere di stampa e per finire il maggiore ritardo con cui il secondo testo appare nel termogramma, suggeriscono la possibilità che si tratti di due fogli cartacei sovrapposti.

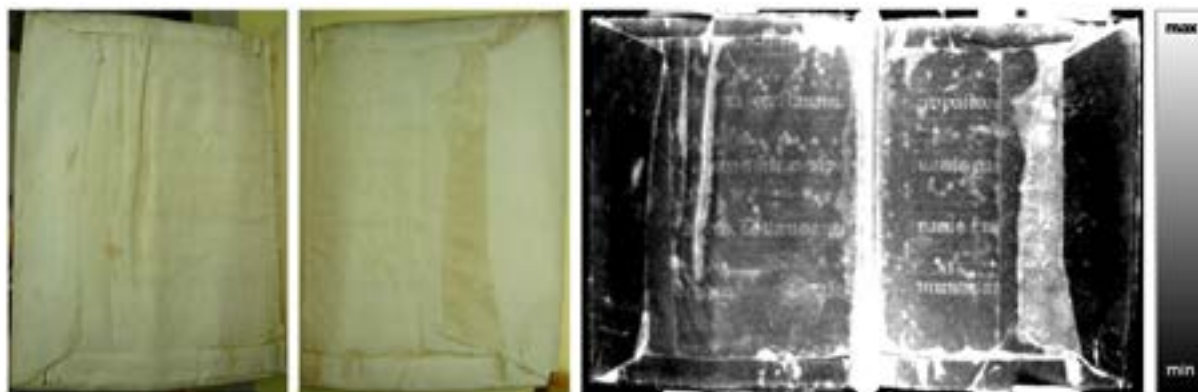
**Figura 15, 16, 17 e 18.** Controguardia anteriore e posteriore del manoscritto E.28. Il conservato presso la Biblioteca Vallicelliana di Roma: immagini fotografiche e relativi termogrammi.

L’ultimo esempio di Figura 15 e Figura 16, una legatura in pergamena semifloscia di un manoscritto del XVI secolo conservato presso la Biblioteca Vallicelliana, viene presentato con il fine di far comprendere come il fenomeno del riuso di testi scritti sia variegato e privo di regole fisse. In questo caso infatti, l’analisi termografica delle controguardie (Figure 17-18) ha rivelato la presenza di un manoscritto musicale nascosto sotto a queste. In questo caso il testo risulta facilmente leggibile insieme alla notazione musicale quadrata su tetragramma che lo accompagna. I risultati termografici insieme con le considerazioni fatte da codicologi e curatori della biblioteca, suggeriscono che si tratti di un unico foglio, che corre a cavallo del dorso del volume e al quale i fascicoli sembrano essere direttamente cuciti, poi inserito all’interno dell’attuale coperta (sotto ai rimbocchi di questa) e quindi coperto dalle carte di controguardia.

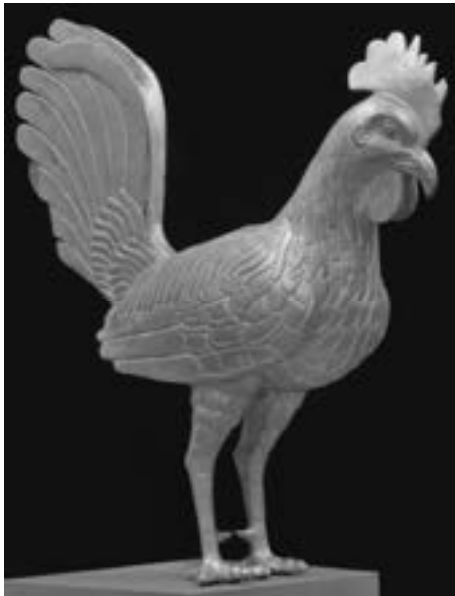
Figura 1. Gallo Vaticano. Prima del restauro. Le superfici sono ricoperte dal più recente strato di doratura eseguita con vernice color oro al momento della musealizzazione nel 1974.

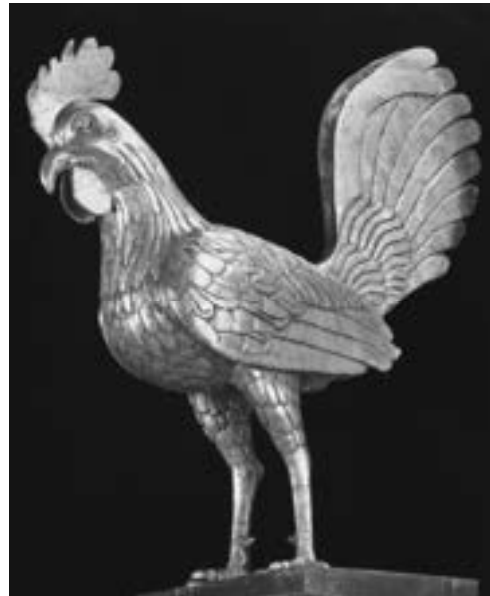
Figura 2. Gallo Vaticano. Dopo il restauro. Le superfici sono ricoperte per circa il 90% dalla doratura originale direttamente a contatto con il bronzo, recuperata sotto più strati di materiali rimossi durante l'intervento.

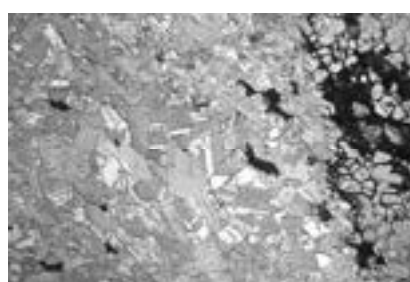
Figura 4. Immagine in microscopia elettronica della doratura non originale. Dettaglio della successione dei diversi strati di foglia d'oro.

Figura 5. Immagine in microscopia elettronica della doratura originale

manutenzione e spolverature [15]. Le immagini in microscopia ottica rivelano in molti casi l’andamento accidentato delle lamine metalliche, distorte da sollecitazioni meccaniche data l’esiguità del loro spessore; sovente inoltre si registra la presenza di più fogli sovrapposti, per emendare eventuali errori o in corrispondenza di punti di giuntura tra un foglio e l’altro, ma più verosimilmente si tratta di sovrapposizioni che attestano una ulteriore doratura del manufatto.

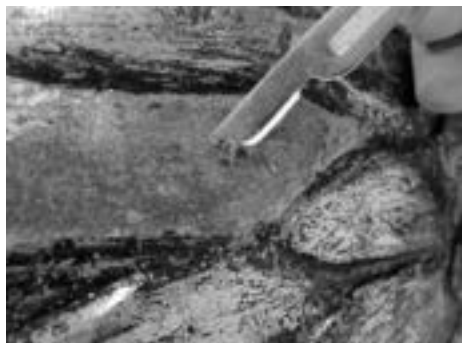
Figura 7. Particolare della rimozione a bisturi, previo impacco, delle sostanze sovrammesse nel corso del XX secolo costituite da uno spesso strato di vernice color oro e, al disotto, uno strato di porporina ossidata.

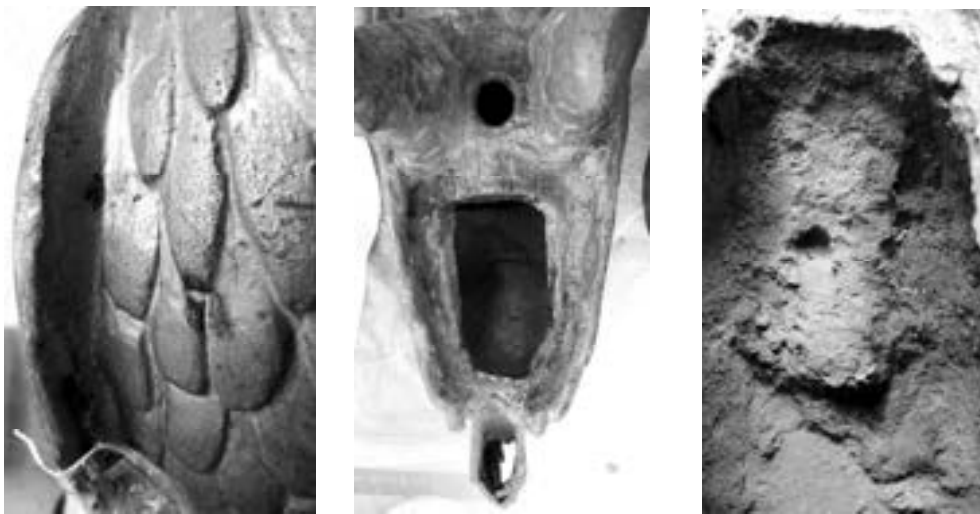
Figura 9. Particolare della zona del petto prima del restauro. Al centro un chiodo distanziatore in ferro impiegato per la fusione.

Figura 10. Particolare delle terga durante la pulitura delle superfici. In evidenza il foro superiore rotondeggiante per il passaggio dell'armatura in ferro e la grande apertura rettangolare per la svuotamento dalla terra di fusione.

L'osservazione diretta del manufatto, già in fase preliminare al restauro, ha consentito di individuare la tecnica con la quale venne realizzato il *Gallo vaticano*; ulteriori informazioni sono scaturite dai risultati delle indagini effettuate. La presenza due fori di piccole dimensioni (2,5cm e 3,2cm) - uno sul dorso ed un altro nella zona del sottopancia - ed una terza apertura, di forma rettangolare e di dimensioni maggiori (13,2cm x 7,3cm), nella zona tergale permette infatti di rilevare che il corpo del manufatto è vuoto e presenta all'interno tracce di terra di fusione. Il *Gallo* venne dunque realizzato con la tecnica della fusione "a cera persa diretta" costruendo inizialmente una struttura portante formata da una intelaiatura e da un impasto, generalmente composto da sostanze quali argilla, paglia o crusca, sul quale applicare la cera modellata dall'artista secondo l'anatomia del gallo, dando forma ai particolari del piumaggio in rilievo; alcuni elementi, più aggettanti e sottili, come la cresta, i bargigli e la grande coda, vennero eseguiti in cera separatamente e applicati al nucleo principale della struttura con l'accortezza di far aderire perfettamente le parti prima di procedere alla copertura di tutto l'insieme con un mantello di materiale refrattario, indispensabile per la fase successiva [20]. Queste parti lavorate separatamente risultano, ad opera finita, completamente piene a differenza del corpo del gallo che, una volta eliminate l'intelaiatura di supporto e la terra di fusione, appare cavo.

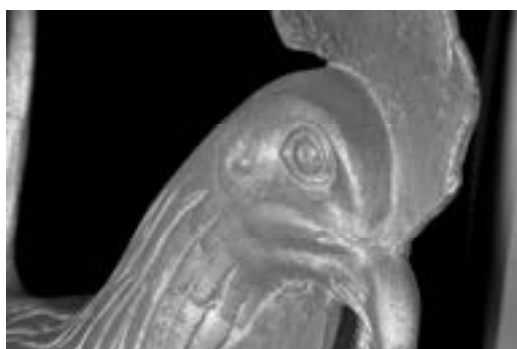
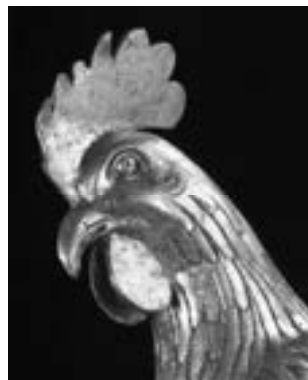
Figura 12. Particolare prima del restauro. Le superfici appaiono ricoperte da un pesante strato di vernice color oro.

Figura 13. Particolare dopo il restauro. Le superfici con la doratura originale.

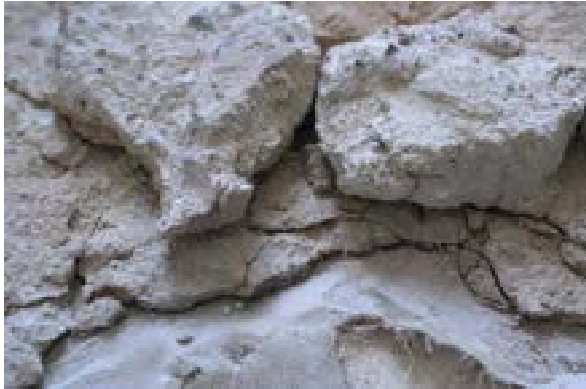
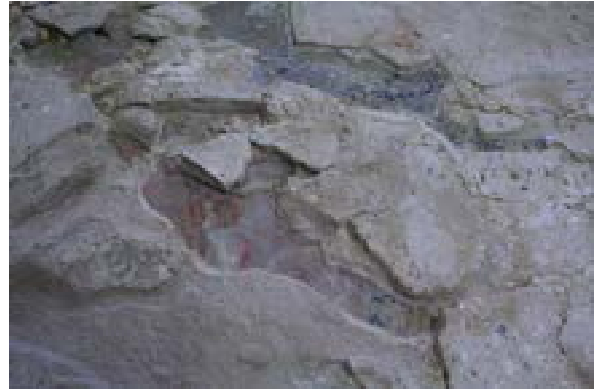
**Figura 7**, distacchi interstrato; **Figura 8**, strappi occasionali

I vari frammenti si presentavano quindi estremamente fratturati, la resina acrilica, in otto anni di permanenza in deposito, non era riuscita a resistere nella sua funzione di adesivo sicuro per il facing; il peso stesso dei frammenti – sovrapposti l'uno sull'altro – aveva contribuito infatti alla frattura interna e allo sbriciolamento della malta che, pur essendo molto compatta e solida, si erodeva nei punti di frattura. La polverulenza conseguente ha contribuito alla separazione totalmente casuale degli strati di cui si componeva il dipinto con il risultato che ogni frammento presentava separazioni interstrato che rendevano molto complesso il lavoro di preconsolidamento iniziale.

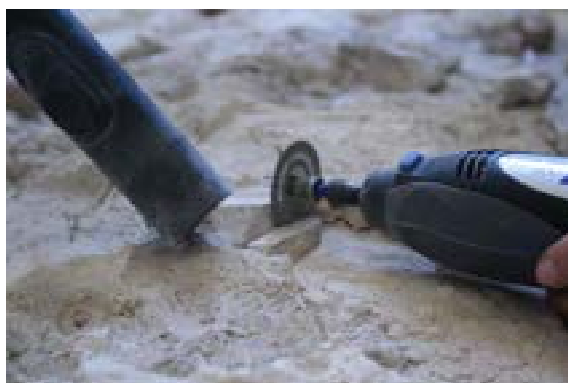
**Figura 9,** molatura e assottigliamento dello spessore dell'intonaco

La qualità eccezionale dell'intonaco originale si è potuta apprezzare, oltre che dalle analisi chimiche effettuate, soprattutto dalla sua consistenza "marmorea" rilevata appunto durante il sezionamento. Tale operazione è stata condotta meccanicamente con smerigliatrici angolari montate da lame diamantate. L'operazione veniva condotta con un aspiratore per evitare il deposito eccessivo della polvere.

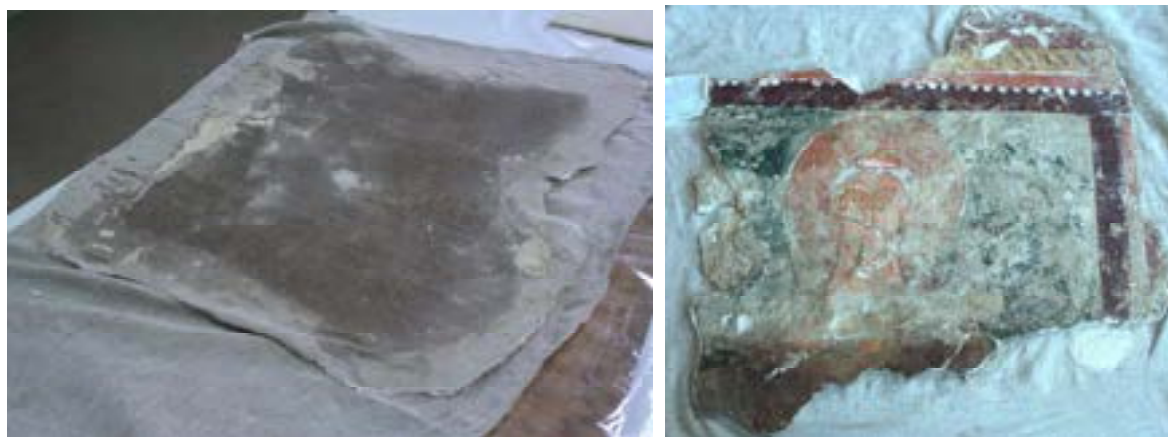
**Figura 10.** aspetto del fronte dei frammenti dopo la rivoltatura; **Figura 11,** un frammento dopo l'eliminazione delle tele del facing

L'aspetto dei frammenti quindi era il seguente: la tela incollata sul fronte doveva essere rimossa per rivelare la presenza dei dipinti ancora nascosti.

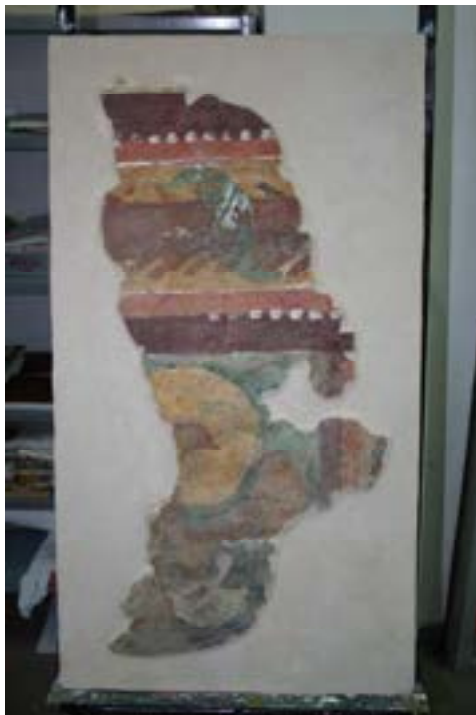
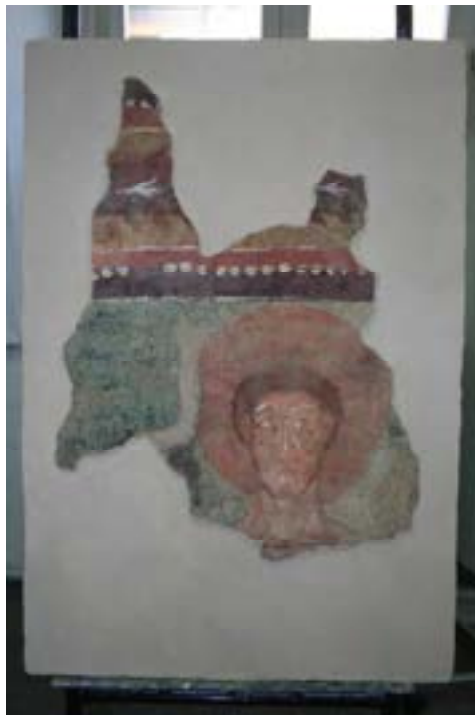
**Figura 2**, frammento dell'aquila a lavoro ultimato; **Figura 3**, frammento della figura maschile della parete nord a lavoro ultimato

Le lacune di intonaco, il fondo dei pannelli in alveolam e le fratture sono state stuccate con una malta intonata cromaticamente all'intonaco originale mentre le abrasioni della pellicola pittorica sono state ritoccate ad acquarello a selezione cromatica in leggero sottotono. Le mancanze di pellicola pittorica riguardanti i volti dei personaggi sono state ricucite con estrema discrezione, condividendo e assecondando i suggerimenti della soprintendenza, per evitare qualsiasi esagerazione ricostruttiva con l' inevitabile rischio di approdare ad un falso storico.

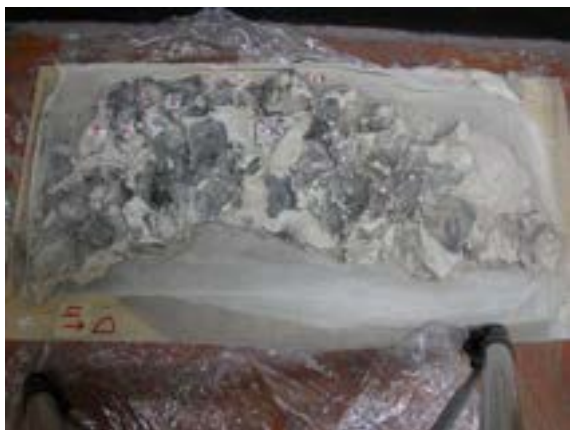
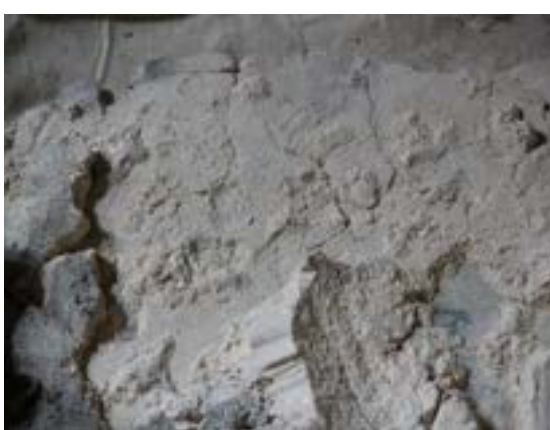
**Figura 17**, retro del frammento sporco di nero fumo; **Figura 18**, segni in positivo delle martellature

Sul verso della malta staccata, a contatto con la muratura era presente, nei due frammenti ancora intatti, un' uniforme strato di nero fumo.

Sulla presenza di tale strato possono essere avanzate due ipotesi: lo strato era presente prima della stesura degli intonaci decorati, oppure è filtrato in epoca successiva quando i locali erano adibiti ad un uso domestico dalla combustione di un camino o di un forno.

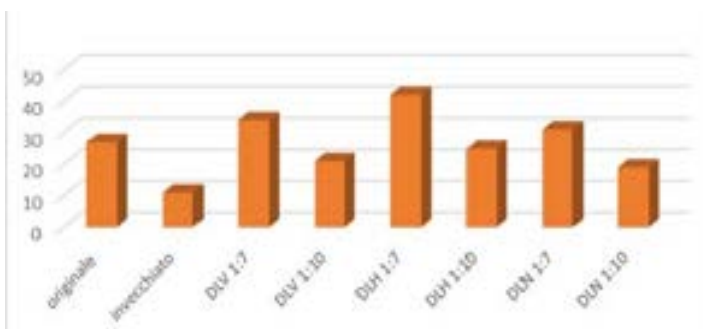
**Fig. 23** Le prove di resistenza alla trazione dei diversi consolidanti testati.

di resistenza alla trazione hanno evidenziato che tutti i consolidanti testati permettono di ristabilire la struttura del PU. L’Impranal DLH fornisce i migliori risultati sia alla diluizione 1:7 che alla diluizione 1:10 (Fig. 23).

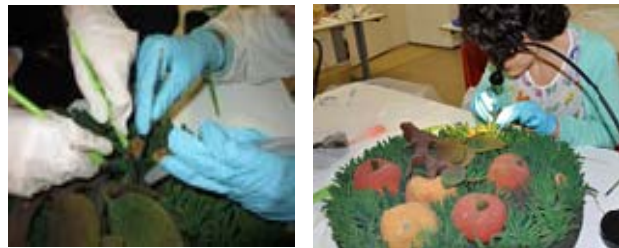
**Fig. 28** Fasi di pulitura dell’opera *Mele*.

Prima del consolidamento è stato necessario rimuovere il particolato atmosferico depositato sull’opera. La depolveratura è avvenuta grazie all’ausilio di un aspirapolvere a velocità controllabile, applicando un beccuccio di 1,5 cm di diametro tenuto a 1 cm di distanza dall’opera e a bassa velocità. I frammenti di poliuretano e i depositi caduti in profondità sono stati rimossi manualmente. Nelle aree in cui la polverizzazione era più accentuata e in corrispondenza degli steli più fragili, la depolveratura è avvenuta interponendo un tessuto di tulle; i depositi più coerenti sono stati rimossi con piccolissime quantità di una soluzione acquosa all’1% di Tween in acqua demineralizzata, applicata mediante carta giapponese arrotolata intorno a dei bastoncini di bamboo (Fig. 28). L’opera è stata quindi trattata con una soluzione di Impranil DHL in diluizione acquosa 1:10 a cui è stato aggiunto Tinuvin 5% per inibire l’ossidazione del poliuretano (Fig. 29).

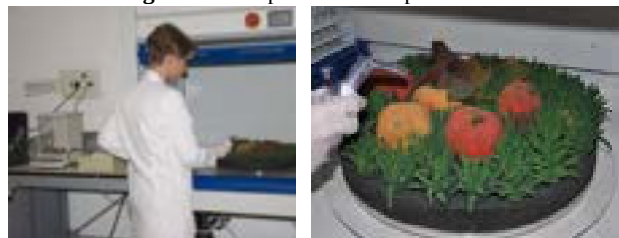
**Fig. 29** Fasi di consolidamento dell’opera *Mele*.

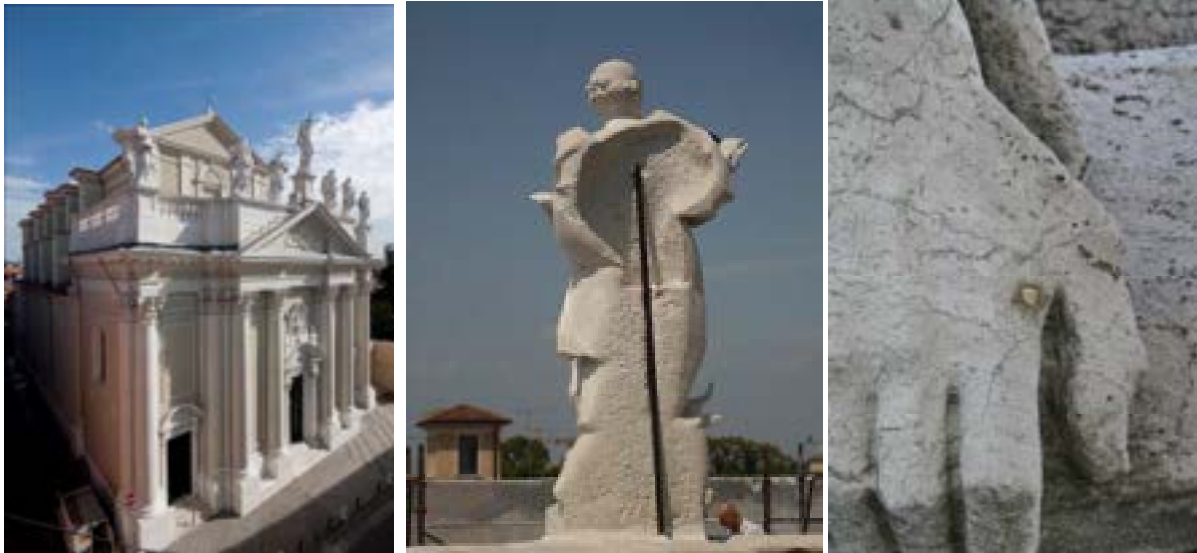
**Figure 1-2-3.** La chiesa dei Santi Nazaro e Celso a Brescia. Il retro della statua di S. Luca e il dettaglio di uno dei perni di consolidamento

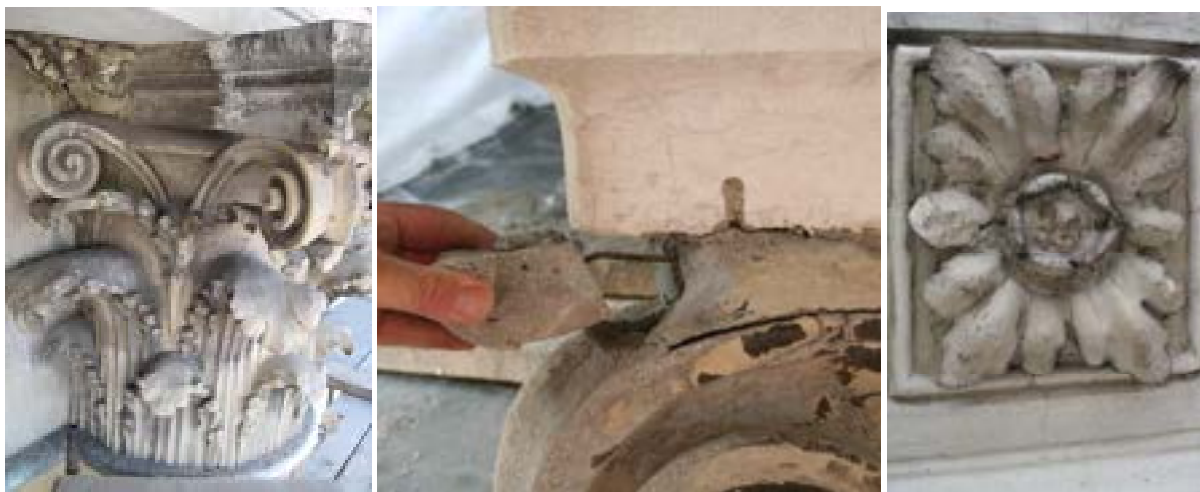
**Figure 4-5-6.** Le foglie dei capitelli sono realizzate a stampo, con un'anima in ferro e una miscela di malta idraulica e pozzolana. Sono realizzati con la medesima tecnica le mensole e i fiori della cornice della trabeazione.

L’uso di elementi a stampo è risultato evidente sia per la presenza di minuscoli fori superficiali - dovuti alla reazione isoterica con rilascio di anidride carbonica durante la presa dell’impasto - sia dai ferri di armatura, occasionalmente emergenti sulla superficie o in corrispondenza di lesioni e distacchi. Le analisi chimiche (campioni n. 11,12,14) hanno riconosciuto la presenza di malte a base di carbonato di calcio con tracce di carbonato di magnesio (calci magnesiache) a cui risulta aggiunta pozzolana ed inclusi ghiaiosi costituiti prevalentemente da pomici. Se il dato analitico consente di escludere la presenza di cementi, semmai di malte fortemente idrauliche per il ricorso ad additivi idraulizzanti come la pozzolana e la pomice, il rinvenimento della data “1783”, incisa nell’angolo nord del cornicione, consente di avere un termine assoluto per collocare l’intervento.

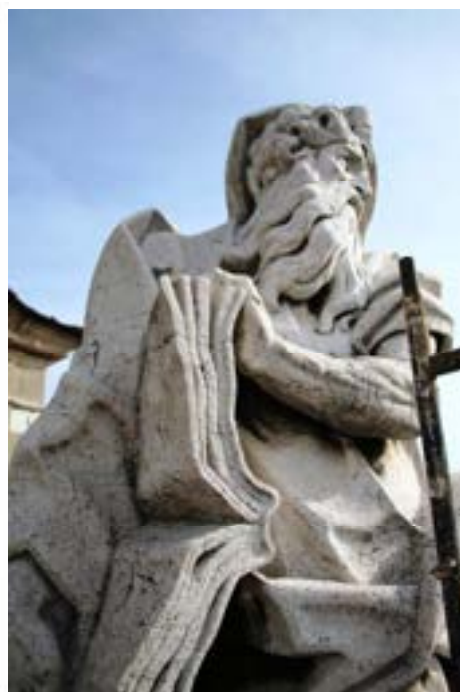
**Figure 7-8** Punti di campionamento da diversi manufatti presenti sulla facciata principale: le statue in pietra del coronamento (1-2-3-4-5-6-7-8); le foglie dei capitelli monumentali (10-11-12-13-13b-14); i dentelli del timpano (9). A destra: San Marco (prelievi 2 e 5).

I punti di prelievo individuati hanno riguardato: i capitelli corinzi delle colonne monumentali, in particolare le foglie, la superficie di fondo ed il ferro di armatura compresa la malta di sigillatura; le statue della balconata di coronamento, per verificare la presenza di protettivi antichi e prodotti di degrado; la malta dei dentelli del timpano per verificarne la composizione.
