XII Congresso Nazionale IGIIC

## **Lo Stato dell'Arte 12**

Volume degli Atti

Milano, Accademia di Belle Arti di Brera  
23/25 Ottobre 2014

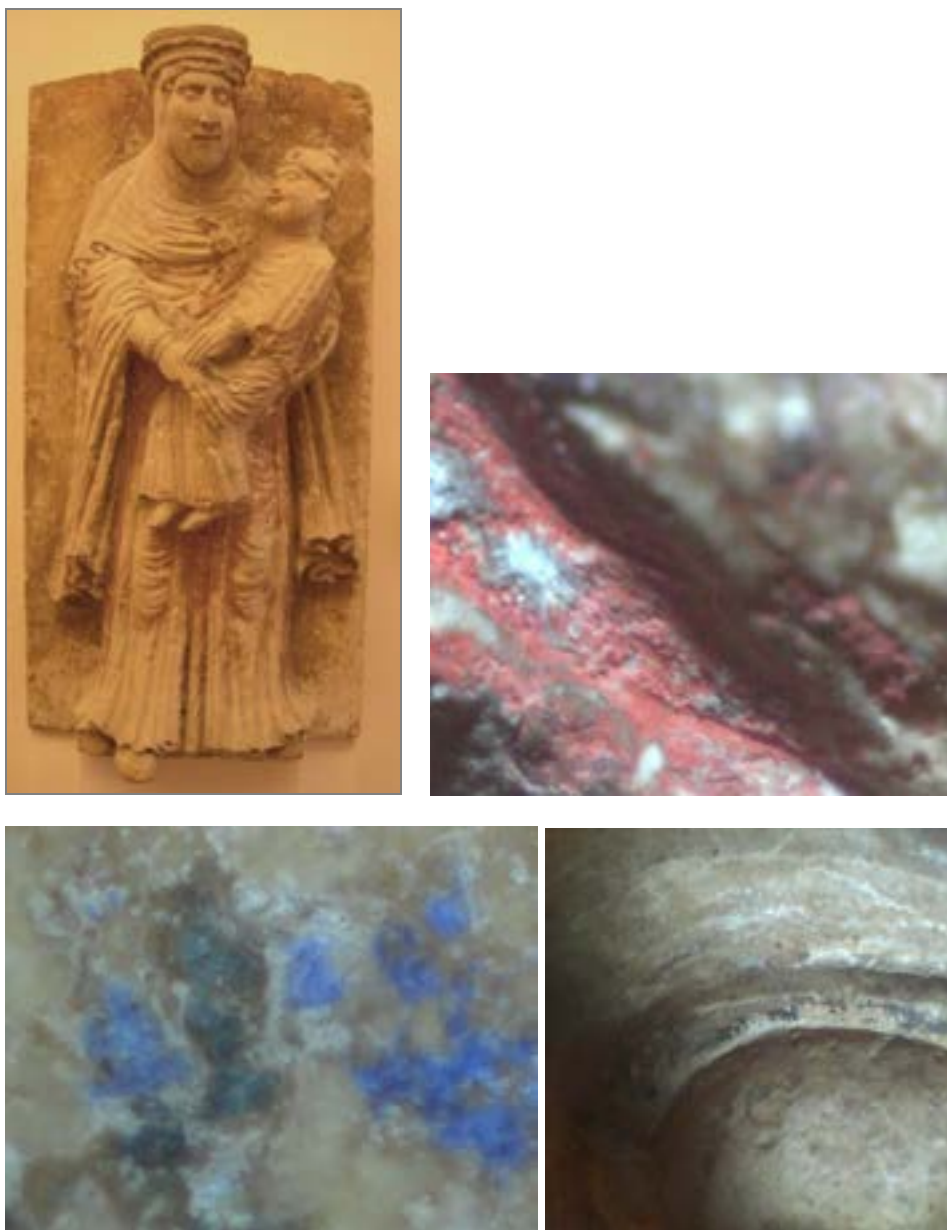
**Figura 1.** Wiligelmo (ambito di-), *Madonna dei Cattania* (Modena, Galleria Estense) . Figura intera e microfotografie di alcuni dettagli del panneggio con residui di policromia rossa, blu del manto e nero e bianco della dipintura degli occhi della Madonna

L’opera di Wiligelmo (**Tabella 1** e **Figure 1-2-3**) presenta una considerevole policromia che indica una prevalenza di materiali preziosi, come l’oltremare e il vermiglione, ossia cinabro, mentre per la preparazione della superficie è stata impiegata biacca con colla, come indicherebbero lo pseudo-Eraclio (autore francese del XII-XIII secolo) - la pietra asciutta va preparata con biacca macinata con olio, pressata e lisciata, poi vi si può dipingere sopra con colori temperati con olio- e il Boileau (1268) - le statue prima di essere dipinte devono essere impregnate di olio di lino misto a biacca: qui però il legante è proteico e non oleoso[1]. Sono evidenti segni di degrado dei pigmenti, come si nota nel minio e nella biacca in parte inscuriti e che contengono ossalati e anglesite (solfato di piombo); il vermiglione si è in parte scurito, trasformandosi in metacinnabarite: da un degrado di sostanze organiche dovrebbe derivare la presenza di nitrato di sodio (nitratina).

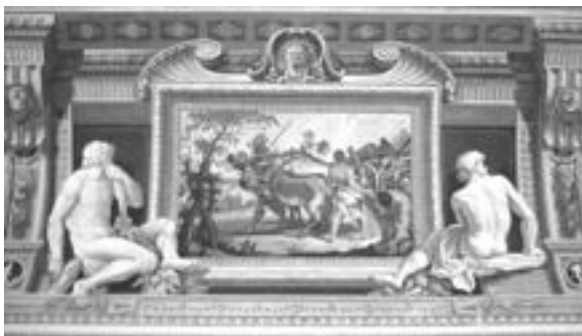
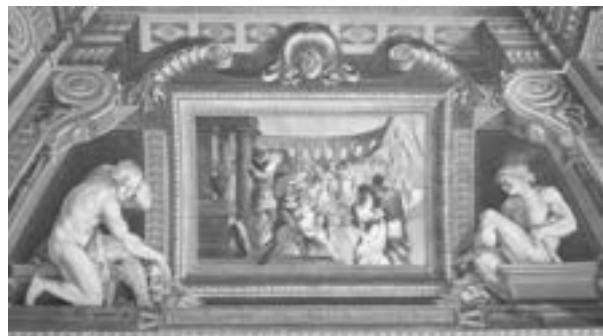
**Figure 3, 4.** Quadrature ad affresco e scene dipinte su preparazioni a gesso e colla, con sfondi dorati a foglia (dopo il restauro).

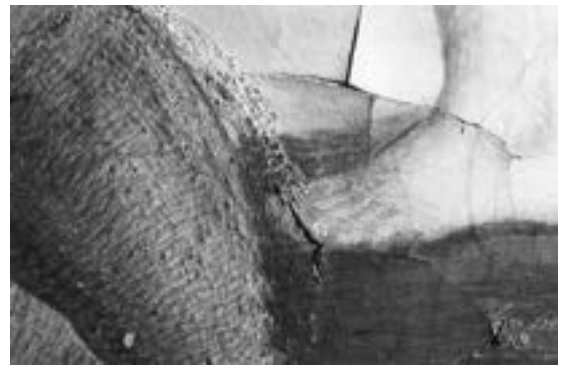
**Figura 6.** Dettaglio del dipinto su gessatura, integrato con stucco di calce e sabbia.

L'esame delle condizioni conservative dei dipinti, preliminare all'intervento del 1993, riscontrò condizioni conservative discrete nelle parti condotte ad affresco, solo lesionate da sottili fenditure, dovute ad un lieve dissesto statico della struttura in corrispondenza dell'angolo nord-ovest della sala da infiltrazioni localizzate di acqua piovana, ma dimostrò che l'asperimentazione tecnica adottata nelle scene figurate non aveva ottenuto gli esiti sperati, tanto che pochi anni dopo si era reso necessario un nuovo drastico intervento per riordinare la decorazione della sala che si stava rapidamente deteriorando. I lavori, non documentati, furono probabilmente ad opera della stessa bottega guidata dal fratello minore Serafino, attivo come pittore restauratore a Cremona nei primi decenni dell'Ottocento. Il restauro è risultato estremamente radicale in quanto raschiò la gessatura dei fondi, risparmiando solo le aree dorate, in condizioni discrete per la protezione garantita dalla foglia metallica, e salvò quasi integralmente un'unica scena, la meglio conservata, raffigurante *Romolo e Remo che tolgono le mandrie ai ladri*; le parti rimosse furono sostituite con intonaco tradizionale di calce e sabbia a finitura granita e gli stessi soggetti furono fedelmente riprodotti a tempera, ricorrendo nuovamente alle stampe tratte dagli originali carracceschi (figg. 5-6).

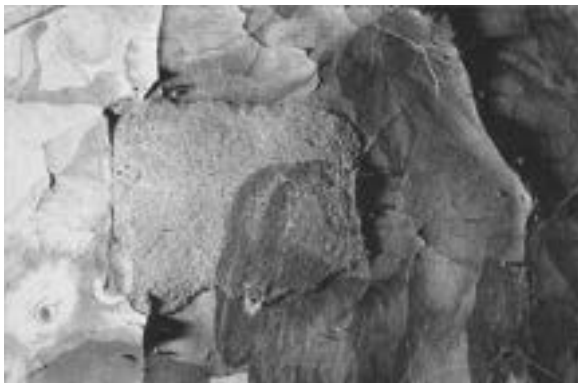
**Figura 7.** Sollevamenti e distacchi della gessatura con stuccatura del restauro ottocentesco.

Il precoce degradarsi delle scene dipinte da Giuseppe Manfredini non è imputabile ad imperizia tecnica, il pittore era nella piena maturità e di riconosciuta esperienza e maestria, ma piuttosto ad una errata valutazione della maturazione del supporto da gessare. La struttura muraria della volta e la successiva intonacatura destinata ai dipinti erano state eseguite in occasione della ristrutturazione complessiva dell'appartamento nobile, portata a termine tra il 1789 ed il 1791, per il matrimonio del marchese Vincenzo Stanga Trecchi. I lavori furono condotti con premura e con tempistiche troppo compresse: gli intonaci destinati alle quadrature architettoniche non ne risentirono ma la gessatura delle scene, applicata prematuramente sull'arriccio, riconosciuto dalle analisi come carente di legante, ne impedì la normale carbonatazione e l'acquisizione di una resistenza meccanica in grado di contrastare il progressivo contrarsi della colla proteica della gessatura, con drammatiche conseguenze di separazione tra i due strati (fig. 7). Oltre al citato intervento dei primi anni dell'Ottocento, risolutivo solo per le parti rimosse e riproposte, i dipinti su gesso, nuovamente lesionati da cretti e distacchi, subirono ulteriori tentativi di consolidamento, con bullette di ferro infisse a sostegno dei distacchi maggiori, e con la stesura generale di un beverone proteico, assimilabile alla colletta da rintelo impiegata nel restauro dei dipinti ad olio su tela. Il fissativo applicato in eccesso, con colature e accumuli nelle concavità e lungo i bordi delle scaglie sollevate, non risolse le deadesioni della preparazione, viceversa produsse nuove cadute per strappo degli strati pittorici (fig. 8).

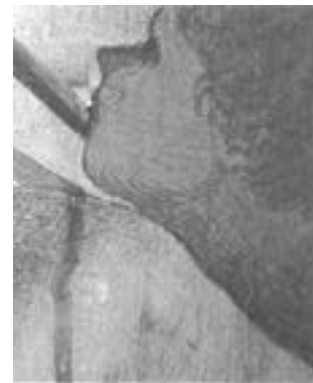
**Figura 8.** Colature fissativo e strappi colore.

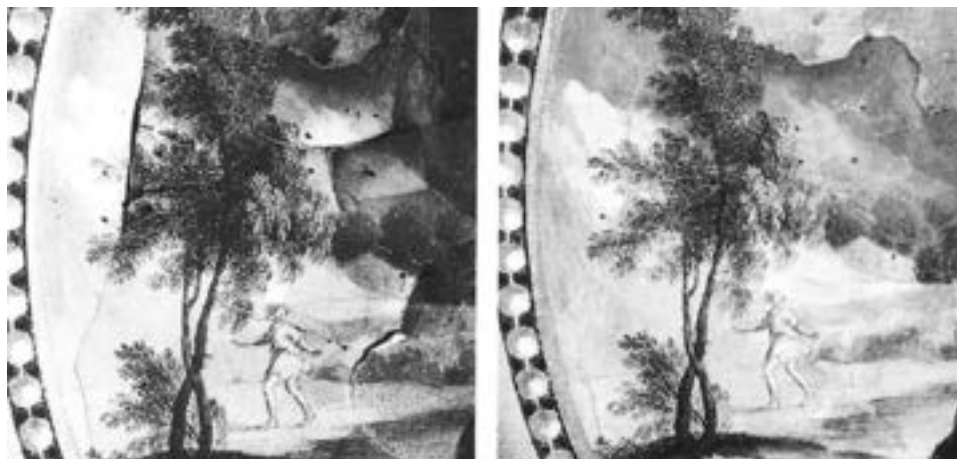
**Figure 11, 12.** Sollevamenti della gessatura prima e dopo l’intervento.

L’intervento del 1993, oltre alle normali problematiche conservative dell’affresco, si trovò ad affrontare il restauro di dipinti condotti con pratiche esecutive consuete per i dipinti da cavalletto, difficilmente riscontrabili nella decorazione murale. Le difficoltà operative maggiori scaturivano dalla polimericità delle stesure nelle scene condotte su preparazione a gesso e colla animale, dipinte con leganti proteici sensibili ad apporti anche minimi di umidità, inevitabili e necessari per poter ottenere un efficace consolidamento degli strati pittorici, per il recupero della planarità ed il ripristino dell’adesione delle preparazioni gessose deformate e distaccate dal substrato d’intonaco. L’intervento fu risolto impiegando alternativamente fissativi dispersi in acqua deionizzata e in acetone: il consolidamento delle stesure pittoriche sollevate si ottenne riadagiandole con carta giapponese e tamponcini di ovatta imbevuti di acqua e alcol etilico e infiltrando piccole quantità di metacrilato disciolto in acetone od alcol polivinilico in acqua e alcol etilico, limitatamente alle zone che prevedevano una successiva velinatura. Le scaglie di preparazione gessosa in pericolo di caduta vennero provvisoriamente protette con veli di carta giapponese e metacrilato in acetone. Le velinature protettive sono risultate indispensabili per evitare che l’umidità e la basicità del consolidante attaccassero le fragili stesure pittoriche. La riduzione delle deformazioni, il riadagiamento dei sollevamenti ed il riavvicinamento dei margini distaccati sono stati ottenuti ammorbidendoli con iniezioni di acqua distillata che agivano sul legante della gessatura, con tempi di applicazione che andavano di volta in volta modificati, e sono stati definitivamente consolidati con iniezioni di miscela idraulica a base di calce naturali, additivata di emulsione acrilica diluita, indispensabile per ricompattare la carente coesione del substrato (figg. 11, 12).

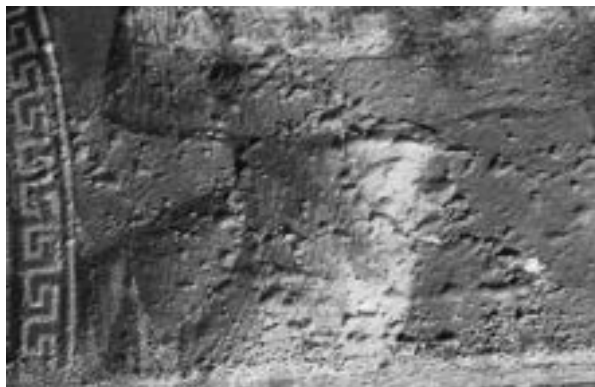
**Figura 13.** Sala gialla: sbollamenti e tumefazioni della malta gessosa

Nella primavera del 2006 la volta della Sala gialla era stata oggetto di un intervento d'urgenza da parte del Corso di restauro affreschi del C.F.P. di Cremona; si erano infatti prodotte nel corso del precedente anno infiltrazioni dalle coperture che avevano fortemente indebolito il legante dell'intonaco sino a determinare estesi distacchi degli strati dal supporto murario, lacune in progressiva estensione, sollevamenti e sfarinamenti della pellicola pittorica, efflorescenze saline, dilavamenti. La pellicola pittorica si presentava massicciamente compromessa nelle zone interessate dal degrado: la porzione sinistra dell'ala nord, in corrispondenza del fregio dei putti, era stata quasi completamente cancellata dall'erosione prodotta dai sali e vaste cadute, anche di intonaco, avevano interessato gli angoli nord-est, nord-ovest e sud-ovest. Non doveva essere un fenomeno isolato, se si considera che il fregio con putti dell'intera ala ovest, al momento dell'intervento, appariva già completamente ricostruito, su tonalità più scure e con minore leggiadria rispetto all'originale e che il fondo stesso, originariamente azzurro, era stato nel tempo rivestito da lamina dorata. Anche la cariatide dell'angolo sud-ovest era stata parzialmente ridipinta su un rappezzo di intonaco.

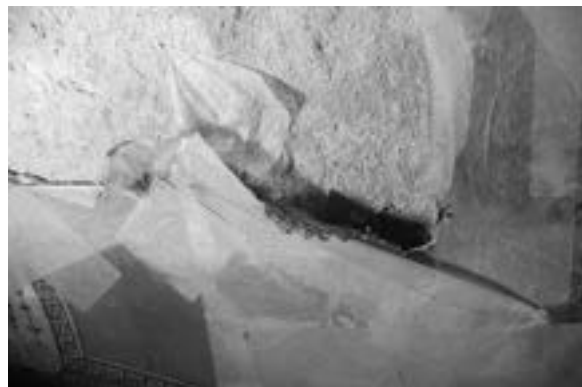
**Figura 14.** Sala gialla: distacco della rasatura in gesso dall'intonaco

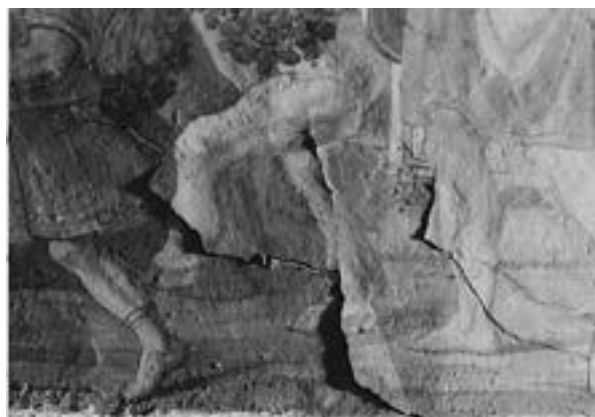
**Figura 15.** Sala napoleonica: sollevamenti dello strato gessoso

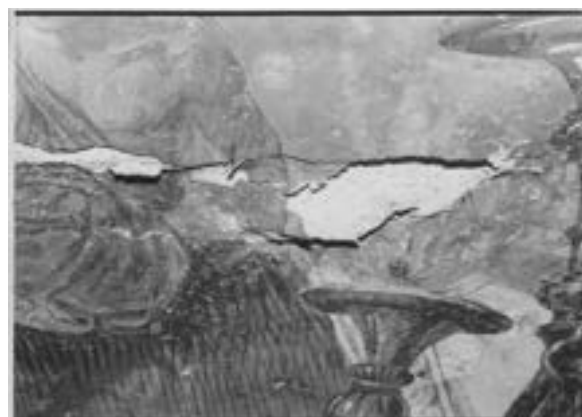
**Figura 16.** Sala napoleonica: lacune della malta di finitura

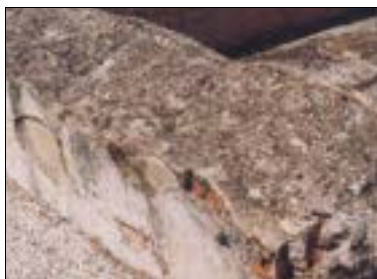
**Figura 1.** Solunto (Pa), in alcuni casi le creste delle murature sono state rivestite con la cosiddetta *pelle d’elefante* (malta cementizia e ghiaia). [1]

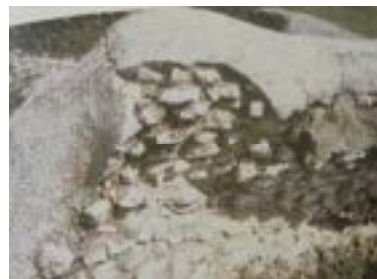
**Figura 2.** Solunto (Pa). La mancata predisposizione di giunti di dilatazione nelle copertine ha causato la formazione di linee di frattura che hanno interessato anche la sottostante struttura antica. [1]

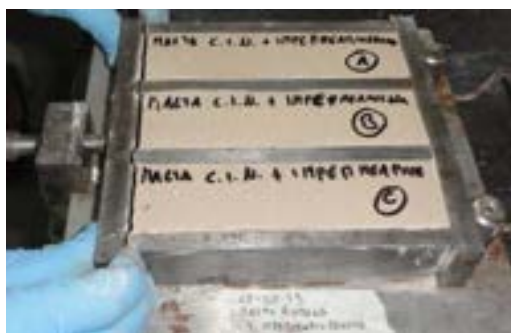
Figura 3. Fase di disarmo dei provini

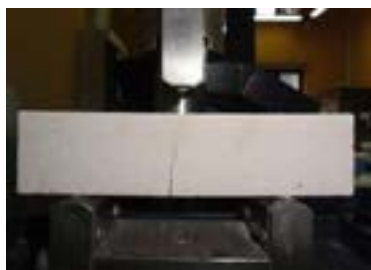
**Figura 6.** Rottura tipica in mezzeria del provino

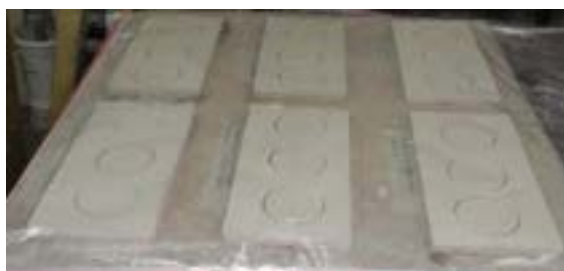
**Figura 9.** Stagionatura dei provini

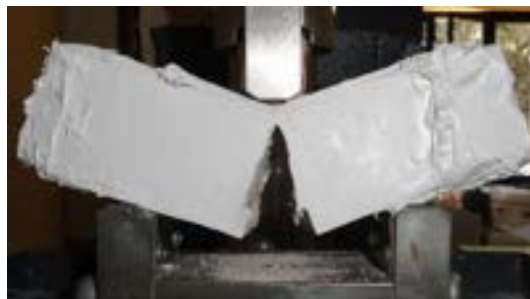
**Figura 12.** Rottura dei provini per la prova di assorbimento per capillarità

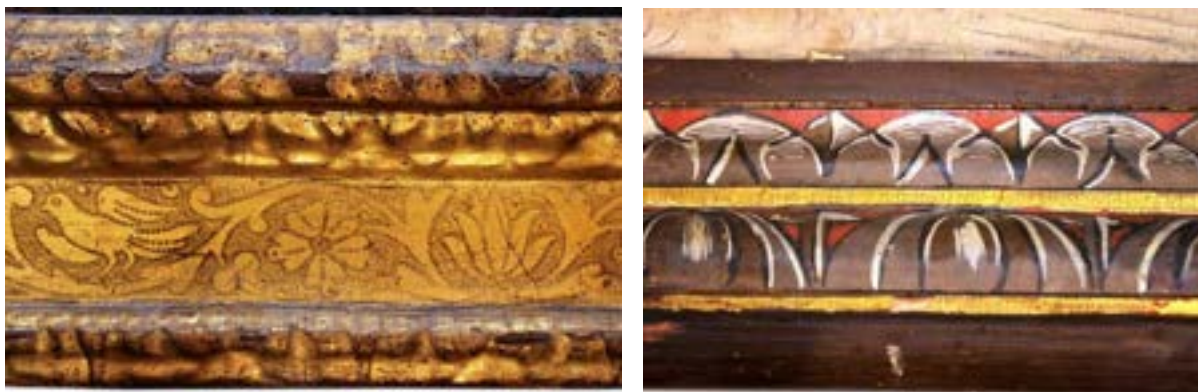
**Figure 7 e 8.** Particolari di una cornice dorata e decorata mediante tecnica della *cesellatura* (a sinistra) e di una dipinta a tempera (a destra).

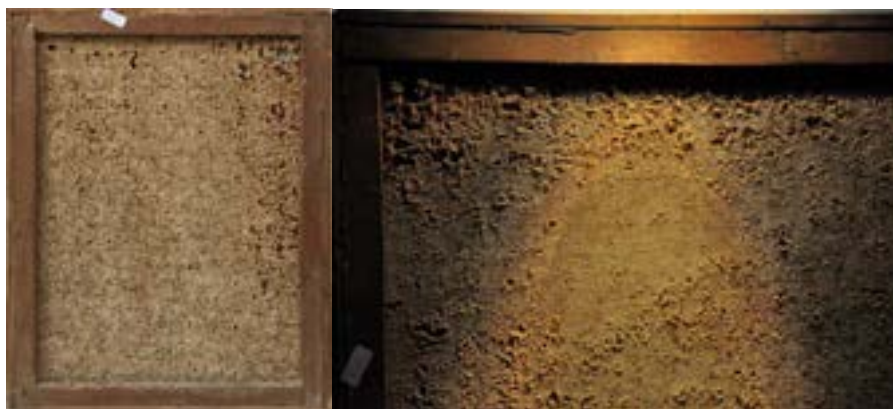
Figura 1. Retro del dipinto prima dell'intervento Figura 2. Dettaglio a luce radente

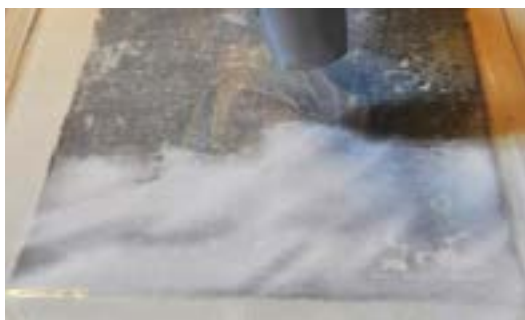
Figura 3. La prima fusione del ciclododecano.

Per il dipinto in oggetto, la soluzione adottata è stata una doppia velinatura a ciclododecano[32], con cui è stato possibile costruire uno strato sufficientemente solido e adesivo, rimovibile senza rischi, il cui spessore ha consentito di controformare la superficie pittorica. Il primo strato ha consentito lo smontaggio dal telaio; dopo aver posto il dipinto in piano, i fiocchi di ciclododecano sono stati fusi per far aderire la cartadella velinatura con il calore apportato dal flusso d'aria di un asciugacapelli attraverso un foglio di Melinex siliconato(fig.3), con un leggero sottovuoto. La temperatura è stata portata ai 60°C necessari per la fusione del materiale, monitorando puntualmente con un termometro laser a infrarossi. A quel punto è stato possibile aggiungere altro adesivo per far aderire, con la stessa tecnica, uno strato di velatino(fig.4)[33]. Sulla superficie è stata lasciata la pellicola di Melinex, per impedire la sublimazione dal fronte. Questa fase del lavoro ha avuto luogo durante un seminario sull'uso del ciclododecano per i dipinti su tela, offerto da Enrica Boschetti[34] durante il corso.

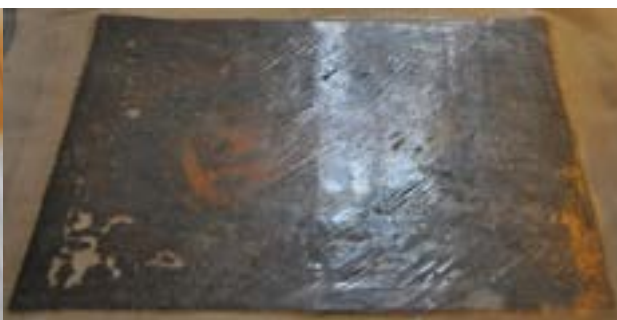
Figura 4. Velinatura completata.

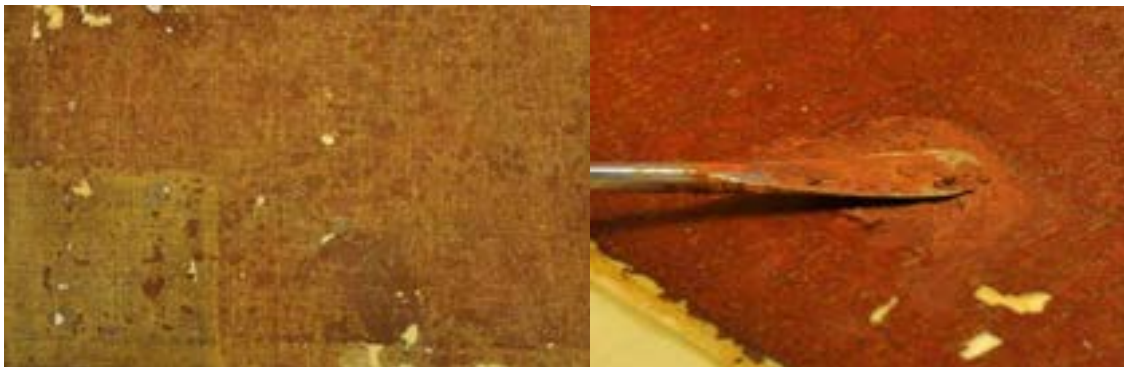
**Figura 5.** Durante la rimozione del supporto originale **Figura 6.** Stuccatura delle lacune dal retro

Dopo il consolidamento, e prima dell'adesione al nuovo supporto, le lacune degli strati preparatori sono state stuccate dal retro con una miscela di terre che, legate con l'emulsione acrilica, ottenesse un colore simile a quello

della preparazione. Le integrazioni della preparazione sono state quindi livellate dal retro fino ad ottenere una superficie omogenea per l'adesione al nuovo supporto, consentendo di limitare le stuccature dal fronte a poche rifiniture puntuali (fig. 6).

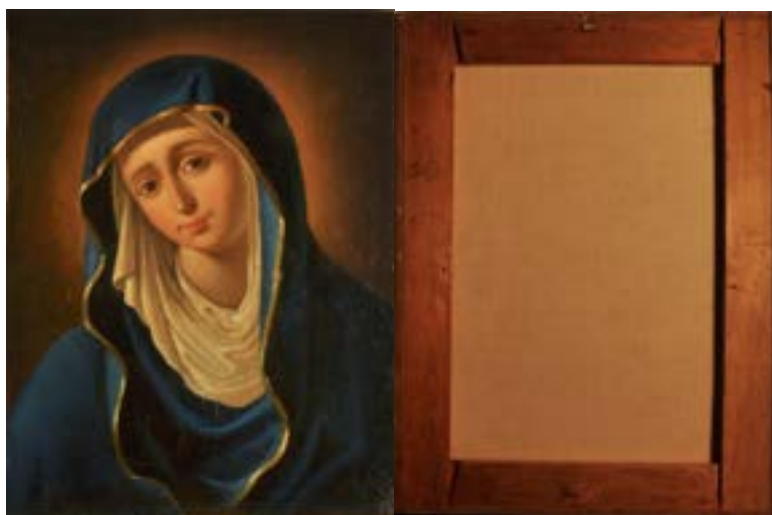
**Figure 9 e 10.** Fronte e retro del dipinto dopo l’intervento di restauro.

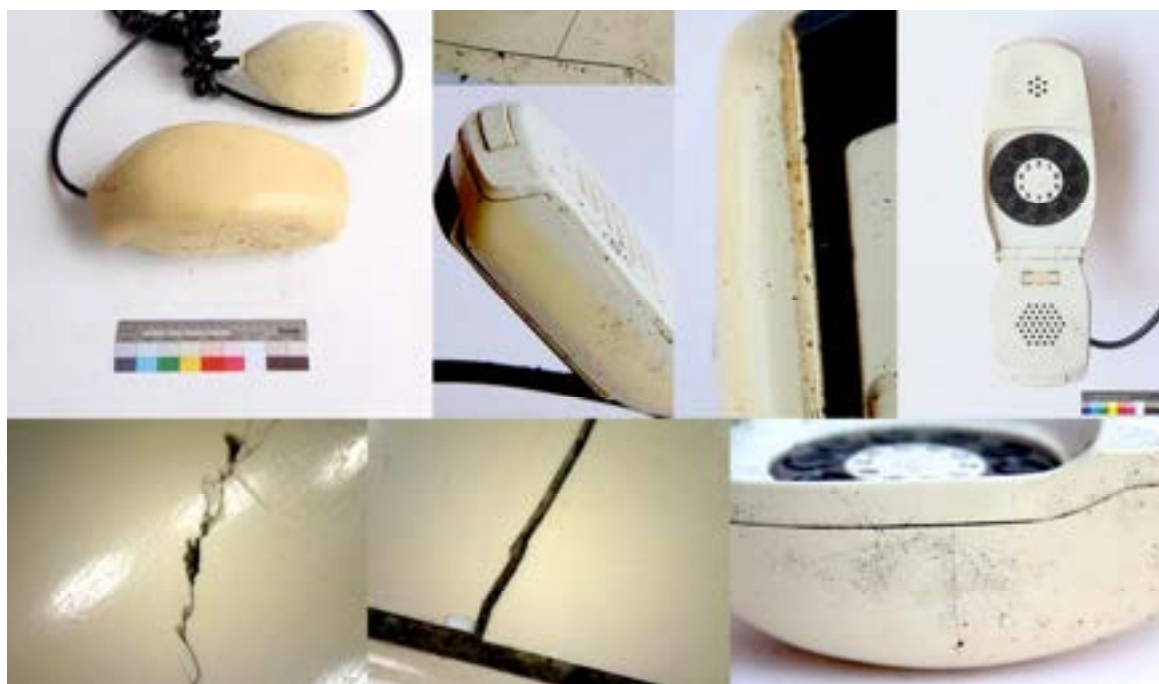
**Figura 4.** *Grillo*, visione generale e dettagliata comprensiva di macrofotografie realizzate per mezzo di microscopio Dino-Lite[7]

Data la provenienza comune, gli apparecchi presi in esame erano interessati da simili patologie di degrado, quali depositi concrezionati e non coerenti diffusi su tutte le superfici, macchie di varia natura e tracce di colore, danni da impatto e conseguenti microlacune, per quanto riguarda il degrado di tipo irreversibile, da ingiallimenti e viraggi cromatici. Tutte le superfici risultavano interessate da microabrasioni e graffi più o meno profondi, ossidazione e tracce di prodotti di corrosione delle componenti metalliche. Nello specifico, depositi incoerenti di diversa natura erano riscontrabili sull'intera superficie del guscio superiore di *Grillo*, il quale presentava abrasioni e graffi di lieve entità e una fessurazione in corrispondenza del fianco destro probabilmente dovuta a un danno di tipo accidentale. In prossimità delle due fratture si riscontravano i danni causati da un tentativo di riparazione: residui di collante (probabile cianoacrilato) hanno compromesso il materiale sottostante alterandone la superficie, che risulta deformata. Residui di nastro adesivo erano riscontrabili sull'involucro che riveste la spina elettrica. Era inoltre evidente un marcato ingiallimento che ne virava tuttora il colore originario, come è possibile evincere dal confronto con le porzioni interne al ricevitore, rimaste inalterate in quanto meno soggette ai fattori di degrado foto-ossidativo. La foto-ossidazione, meccanismo causato dall'esposizione continuata alle radiazioni ultraviolette, rappresenta quindi la principale causa di degrado irreversibile[6]. La gomma di rivestimento dei cavi elettrici non presentava gravi patologie di degrado che ne abbiano compromesso a livello significativo elasticità e compattezza, ma solamente depositi scarsamente coerenti di polvere.

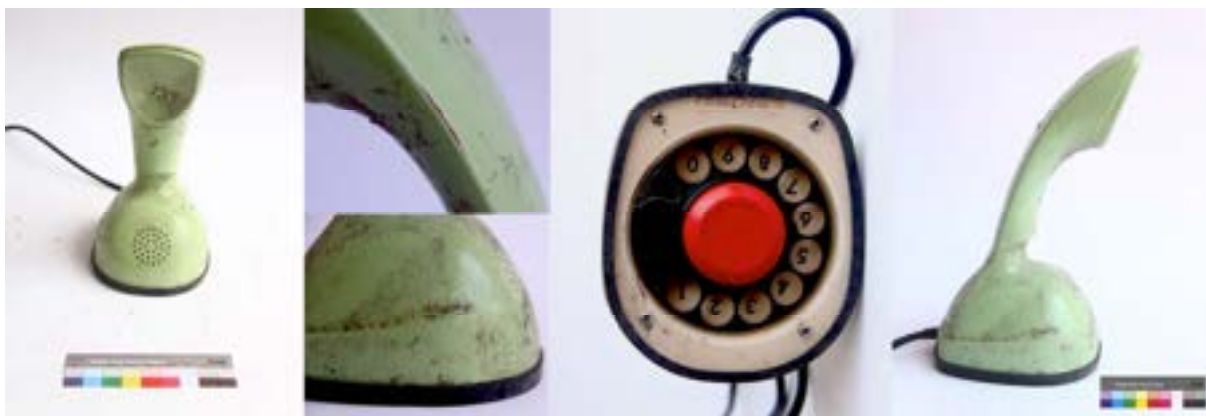
**Figura 5.** *Ericofon*, visione generale e dettagliata

Nel caso di *Ericofon*, oltre ad un'evidente stratificazione di depositi, si riscontrava la presenza di tracce di colore localizzate nella zona angolare sinistra del dorso del ricevitore e in corrispondenza dell'angolo superiore destro. Tale danno è riconducibile ad un probabile sfregamento con un'altra superficie. Il disco combinatore presentava tracce oleose, una frattura non sanabile della mascherina e una piccola mancanza nella zona sottostante. L'etichetta cartacea risultava inoltre ingiallita.

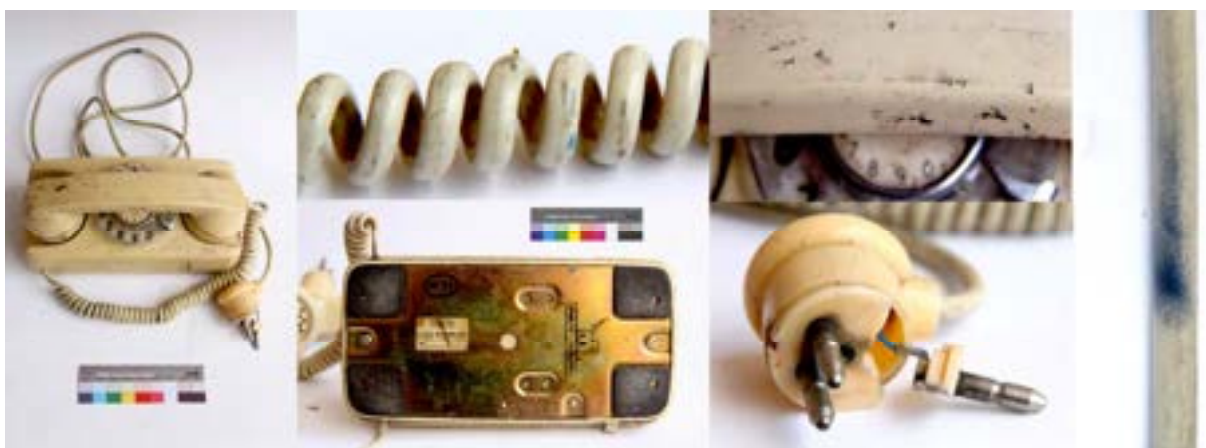
**Figura 6.** *Starlite*, visione generale e dettagliata

*Starlite* era caratterizzato dalla presenza di depositi coerenti e incoerenti, lieve alterazione cromatica generale, tracce di colore verde, lieve corrosione dei quattro piedi metallici e da una leggera ossidazione della base. La spina elettrica risultava fratturata e interessata da una fenditura con distacco di notevole entità. A seguito di una prima pulitura superficiale, sono inoltre emerse macchie blu d'inchiostro che intaccano la composizione del materiale di guarnizione.

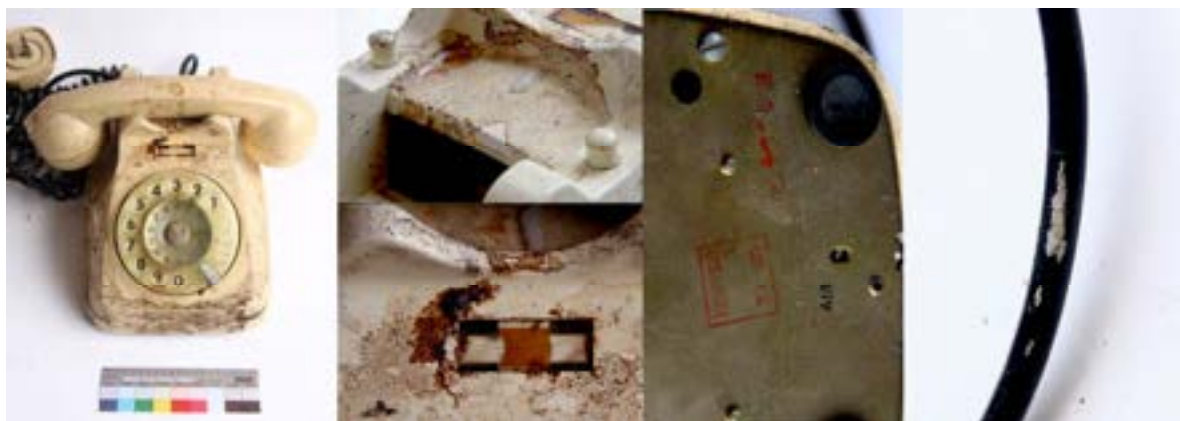
**Figura 7.** *S62*, visione generale e dettagliata

Da una prima indagine visiva, *S62* risultava interessato da depositi incoerenti (prevalentemente polvere e terra) diffusi in maniera uniforme su tutte le superfici e da depositi coerenti (gore brune di diversa natura) più circoscritti, in particolare in corrispondenza del dorso del microtelefono. Tracce di colore e di residui oleosi erano riscontrabili in corrispondenza delle cavità e nelle parti interne, mentre la superficie esterna del guscio presentava graffi e ammaccature diffuse, sebbene di lieve entità. Il rivestimento del cavo elettrico presentava residui di materiale sovrappeso (probabili tracce d'idropittura da parete di colore bianco); base ed elementi metallici erano infine interessati da graffi e abrasioni, come pure da una generale ossidazione.

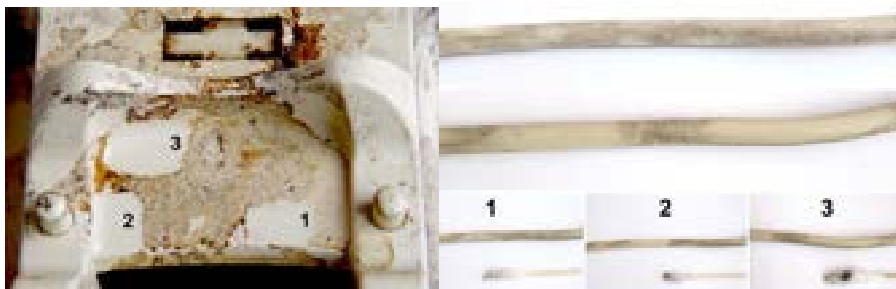
Figura 8. S62, dettaglio dei test di pulitura Figura 9. Starlite, dettagli dei test di pulitura

La pulitura ad azione acquosa risulta efficace laddove il deposito si fa più coerente seppur non concrezionato. Inoltre, contribuisce alla riduzione dei danni da sfregamento che possono verificarsi con la sola azione meccanica, assumendo una funzione lubrificante. Come si evince dalle prove condotte su S62 (Fig. 8), la pulitura con Dehypon LS45 risulta essere la più efficace.

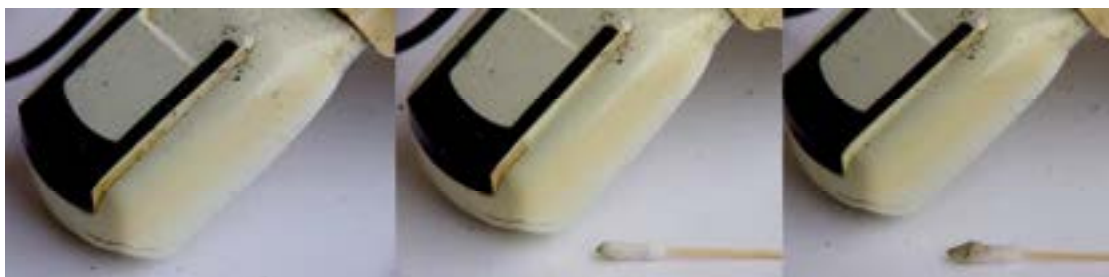
Figura 10. Replica di Grillo, test di pulitura con Acetone

A titolo puramente esplicativo, si è deciso di effettuare un test con Acetone (considerato il più aggressivo) e un'ulteriore con White Spirit su un campione di sacrificio in ABS (base di Grillo) in modo da mostrarne gli evidenti effetti dannosi.

Data la natura stessa del materiale costitutivo della scocca (ABS) si può stabilire che la pulitura ad Acetone potrà causare danni irreversibili all'oggetto. Nonostante la volatilità intrinseca, il solvente intacca la struttura chimica del materiale plastico, e ne cambia totalmente le caratteristiche di rifrazione. Si può quindi notare sulla superficie uno scolorimento e un'opacizzazione dovuta alla rimozione della traccia di colore scuro, anche alla semplice osservazione visiva.

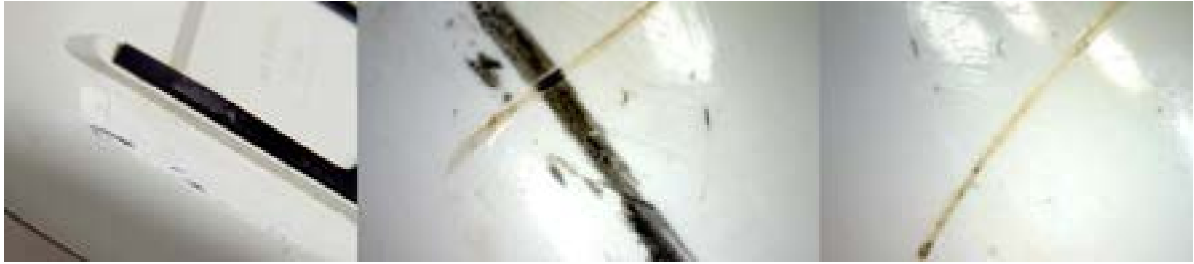
**Figura 11.** Replica di *Grillo*, test di pulitura con White Spirit

Il White Spirit, invece, in quanto idrocarburo saturo, non dovrebbe conferire danni di natura chimica alla scocca; ipotesi confermata dall'osservazione al microscopio.

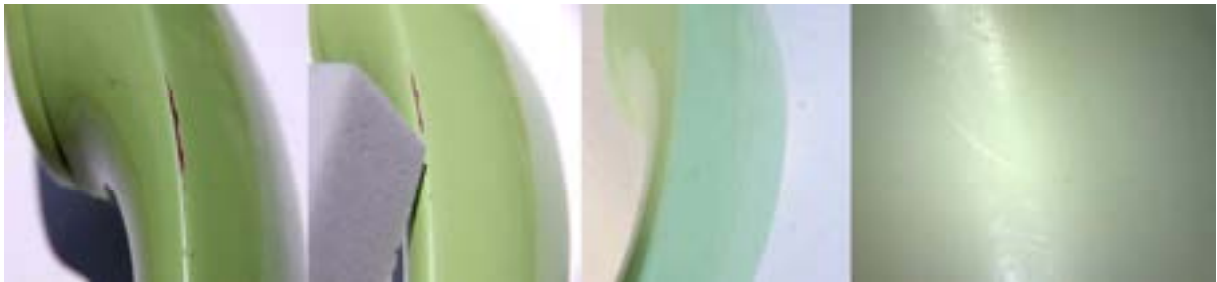
**Figura 12.** *Ericofon*, prima, durante e dopo azione meccanica **Figura 13.** Visione al microscopio

*Ericofon* presentava diversi segni di colore viola in corrispondenza del dorso. Per tale tipo di danno, che risulta essere coerente, è necessaria un'azione meccanica prolungata, al fine di poter rimuovere totalmente o per lo meno in larga misura il deposito. Un preliminare test con spugna Duzzit sembra dare come risultato una rimozione pressoché totale del deposito, senza intaccare la superficie (Fig. 12). Tuttavia, ad una più approfondita osservazione a microscopio, si può notare un incremento delle microabrasioni (Fig. 13). Tale effetto, non solo interferisce e modifica l'indice di rifrazione della luce riducendone la lucentezza, ma aumenta l'igroscopicità del materiale stesso [12].

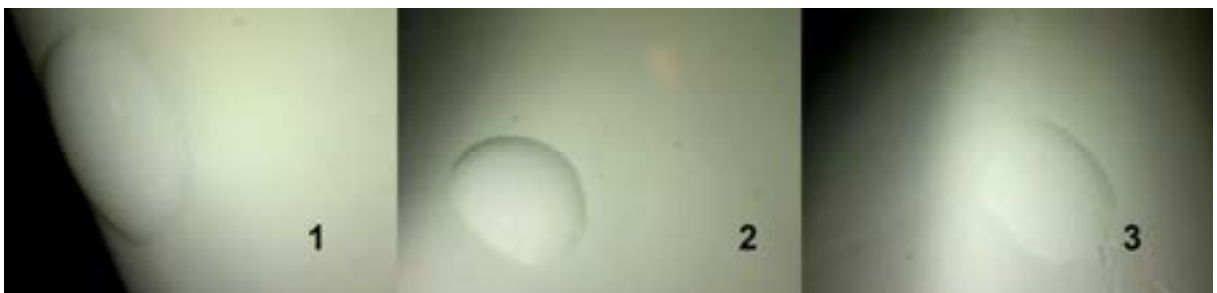
**Figura 14.** *Ericofon*, tensione superficiale dopo la pulitura con spugna Make-up (1); tensione superficiale dopo la pulitura con panno in microfibra (2); tensione superficiale dopo la pulitura con spugna Duzzit (3)

Tale cambiamento è riscontrabile analizzando la variazione dell'angolo di contatto di una goccia d'acqua sulla superficie prima e dopo la pulitura con spugna abrasiva. Il diminuire dell'angolo di contatto della goccia dopo la pulitura indica un diminuire della tensione superficiale che è indice di un aumento d'igroscopicità (Fig. 14).

La pulitura con spugne ad alta densità in lattice sintetico, rispetto alla pulitura con panno in microfibra, provoca un lievissimo cambiamento d'igroscopicità. All'osservazione visiva al microscopio si nota una propagazione della goccia di acqua (ovvero il diminuire dell'angolo di tensione superficiale) che avviene più velocemente rispetto alla propagazione ottenuta dopo la pulitura con panno in microfibra.

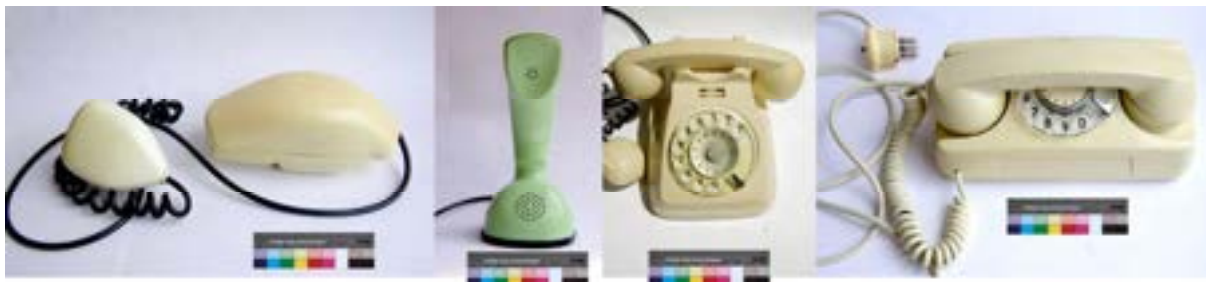
**Figura 15.** *Grillo, Ericofon, S62, Starlite*, visione generale dopo la pulitura

In seguito ai soddisfacenti risultati ottenuti per questi due apparecchi si sono estese le metodologie anche a *Grillo* e *Starlite*. Per quest'ultimo, data la natura poco coerente del deposito e la natura chimica del materiale (polistirene), è stato scelto un trattamento di blanda pulitura meccanica con panno in microfibra.

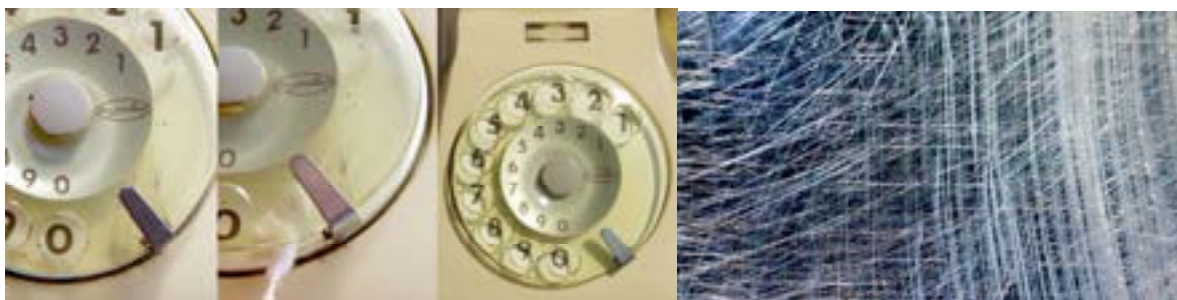
**Figura 16.** *S62*, Pulitura del disco combinatorio **Figura 17.** *Ericofon*, Visione al microscopio di graffi (PMMA)

Per la pulitura delle mascherine e dei dischi combinatori in PMMA trasparente si è proceduto alla rimozione più profonda del deposito, servendosi di tamponi in cotone imbevuti di Deyphon LS45 previa microaspirazione di depositi incoerenti (Fig. 16). Le superfici risultano tuttavia compromesse da abrasioni e graffi ormai irreversibili (Fig. 17). Anche per l'ingiallimento, poiché risulta essere ormai compromessa la natura stessa del materiale, non vi è alcuna possibilità di intervento che non preveda il sacrificio di uno strato di materiale.

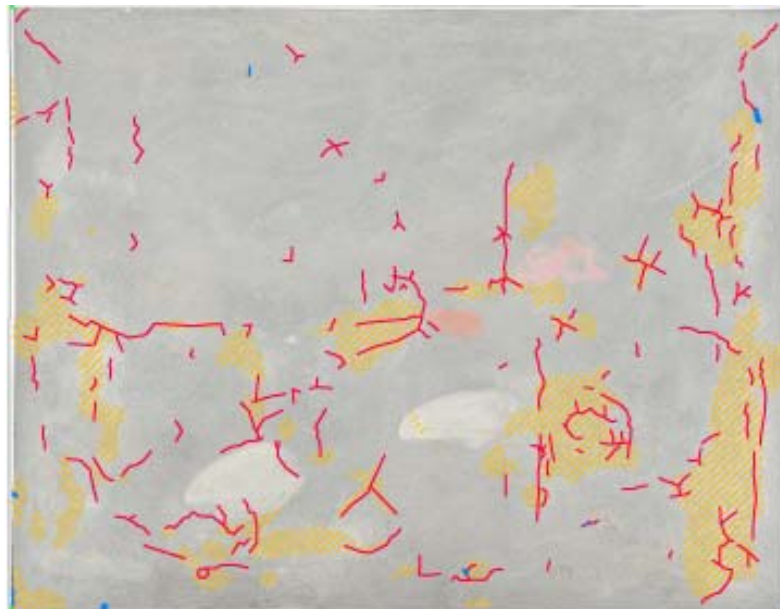
**Figura 9.** Documentazione grafica delle fessurazioni e delle aree reintegrate nell’intervento di Turcato

A causa della singolare tecnica impiegata da Turcato e dall’insolita scelta dei materiali utilizzati, l’opera ha mostrato ben presto problemi di carattere conservativo, ai quali lo stesso artista ha cercato nel tempo di porre rimedio con alcune riprese ben visibili ad un’attenta osservazione in luce naturale e UV. Il sottile supporto in cotone, dalle caratteristiche di flessibilità e leggerezza, mal si è adattato infatti a sostenere il rigido e pesante strato di asfalto posto in superficie. Le sollecitazioni alla deformazione del supporto causate dalle vibrazioni indotte nella movimentazione e dalle variazioni igrometriche hanno comportato una deformazione in allungamento delle fibre con conseguente diminuzione del tensionamento e rilassamento della tela, che si è andata adagiando al telaio lungo il perimetro e sulle traverse. Tale fenomeno a sua volta ha determinato una sollecitazione meccanica continua nei confronti dello strato bituminoso soprastante, con la conseguente formazione di fessurazioni, concentrate in particolare lungo tutti i punti di contatto con la struttura di sostegno: il bitume infatti, così come la cera, pur mostrando buone proprietà adesive nel breve periodo, nel tempo si rivela poco flessibile, soprattutto a basse temperature, perdendo adesione dal supporto quando questo è sottoposto a sollecitazioni meccaniche ripetute (Fig. 9). Lo stesso Turcato, preso atto dei problemi conservativi a carico dello strato di asfalto, intervenne a risarcire le rotture con un impasto che è risultato essere a base di PVA e sabbia. L’artista ha quindi mimetizzato i risarcimenti, cromaticamente più scuri, mediante alcuni schizzi di colore chiaro, eseguiti ad imitazione degli inclusi di sabbia. Fu forse in questa occasione che scelse di applicare sul retro della tela uno strato di cera microcristallina, probabilmente con finalità isolanti. Secondo la testimonianza di Ettore Caruso dell’Archivio Turcato, l’intervento fu probabilmente eseguito in occasione della mostra de L’Aquila del 1990, quando per esigenze espositive fu necessario rimediare ai danni presenti sull’opera. Se le stuccature hanno mostrato una maggiore resistenza meccanica rispetto all’originale, nuove fessurazioni dell’asfalto, con vistosi sollevamenti e distacchi dal supporto tela si sono manifestati diffusamente, tanto che alla mostra “La forma del fuoco” tenutasi a Pescara nel 2007 si scelse di non esporre l’opera [4]. Le notevoli dimensioni dell’opera accentuano tali fenomeni di degrado, per l’aumento di peso dello strato materico di superficie a carico della tela di supporto: in tal modo le vibrazioni che si producono in fase di movimentazione comportano maggiori stress meccanici con il conseguente aumento del rischio di distacchi. In aggiunta a tali problemi strutturali, i ritocchi sulle campiture cromatiche apparivano alterati e l’intera superficie risultava inoltre ingrigita dall’accumulo di polveri e depositi incoerenti, favorito dalla scabrosità della superficie e dalla tendenza del bitume a rammollire e divenire appiccicoso ad alte temperature. (G.D.C., P.I.)

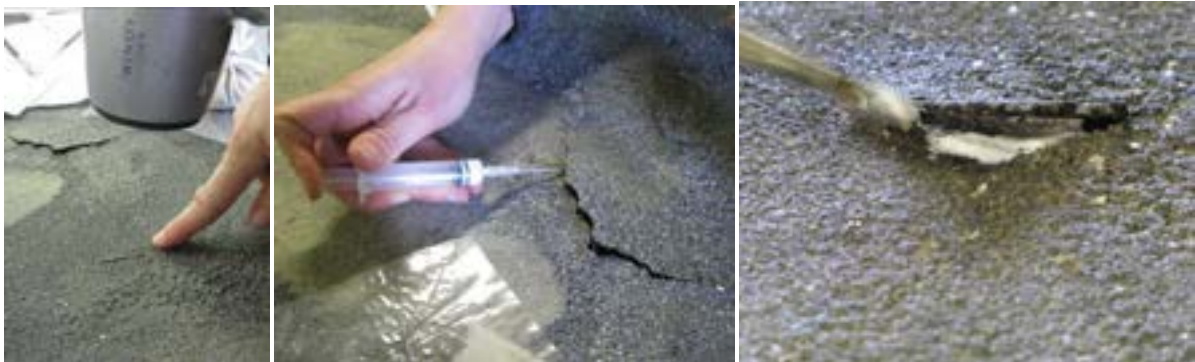
**Figura 10.** Ammorbidimento e spianamento delle scaglie

**Figure 11 e 12** Applicazione dell’adesivo sotto le scaglie ammorbidite

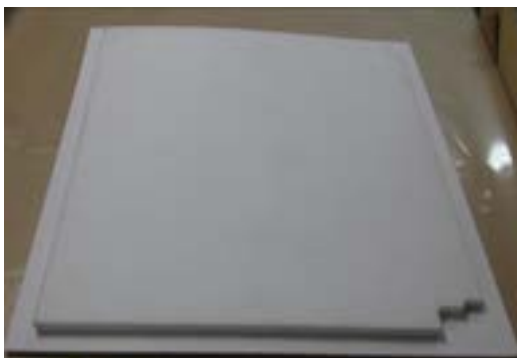
**Figura 13.** Pannello di Poliplat con lo spessore di Plastazote

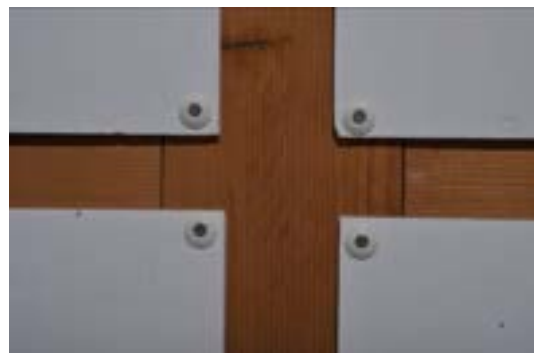
**Figura 14.** Particolare delle viti di vincolo dei pannelli di poliplat al telaio

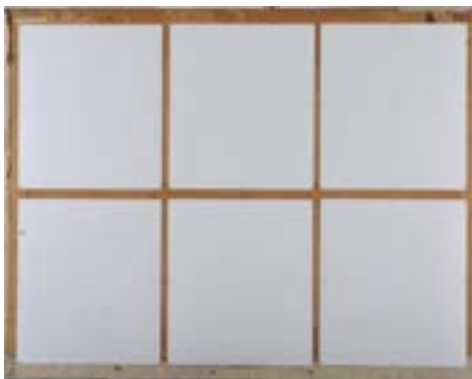
**Figura 15.** Il retro dell’opera con la pannellatura di protezione

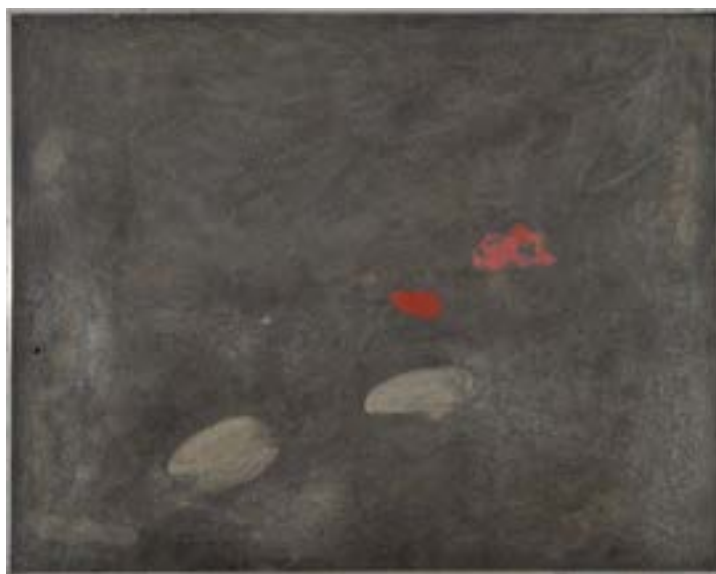
**Figura 16.** L’opera al termine dell’intervento

In corrispondenza delle fessurazioni dell’asfalto la stuccatura mimetica delle lacune [9] e la reintegrazione pittorica ad acquarello hanno infine concluso l’intervento garantendo la corretta unità visiva alla superficie accidentata dell’opera, mentre alcune disomogeneità cromatiche presenti in corrispondenza delle precedenti integrazioni dell’artista sono state leggermente velate con colori ad acquerello o a pastello, perfettamente reversibili (Fig. 16).

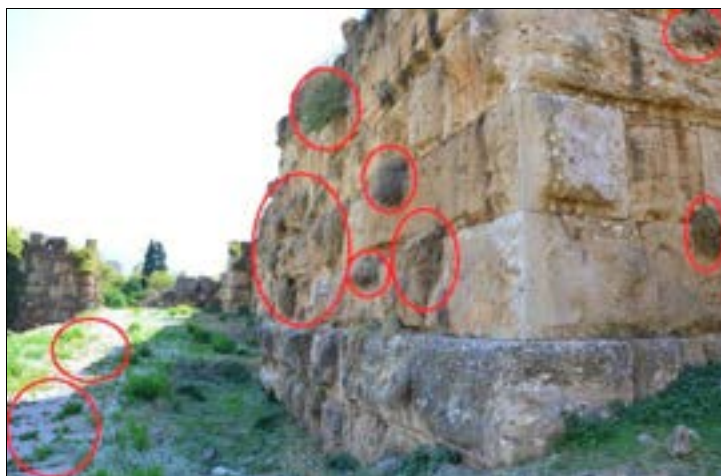
**Figura 2.** Messa in evidenza dei problemi conservativi del sito archeologico di Byblos, per le schede descrittive

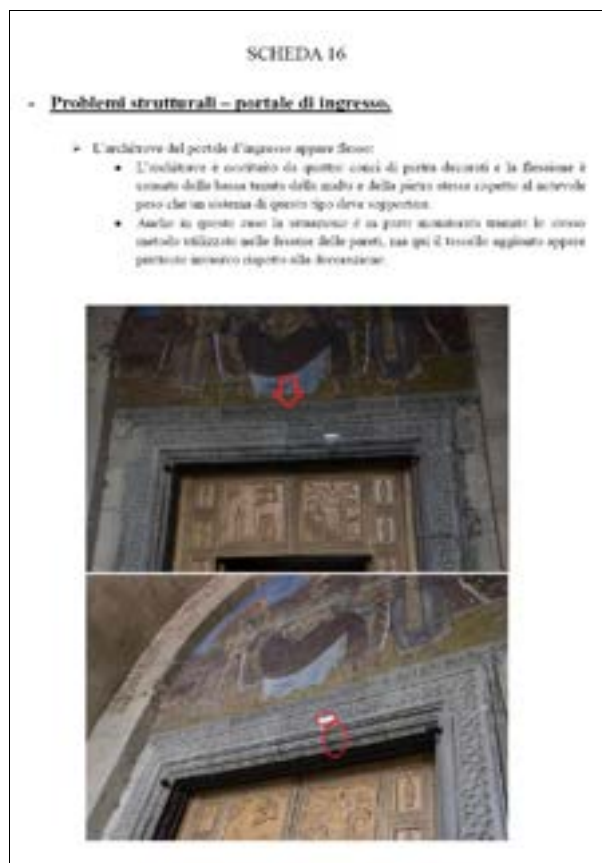
Figura 3. Esempio di scheda descrittiva numerata

- schede descrittive – numerate - per ogni sito, in ognuna delle quali si affronta una problematica riscontrata, analizzandola in termini di degrado e di rischio e supportando le osservazioni attraverso l’elaborazione delle immagini fotografiche [figura 2], in modo da mappare i punti critici e controllare l’estensione del degrado o la gravità del rischio [figura 3];

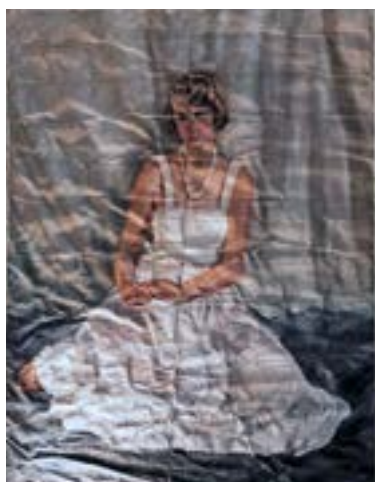
**Figura 6.** Il dipinto a luce radente

Il degrado immediatamente visibile è quindi la non planarità del supporto, come si evince nella figura 6. Presenta dieci pieghe orizzontali poste a minore distanza l'una dall'altra nella parte superiore della tela rispetto all'inferiore; verticalmente è presente un'unica profonda piega, convessa sulla parte del verso.

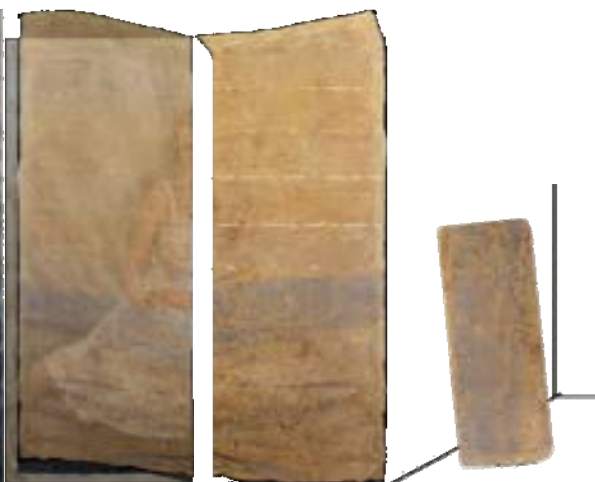
**Figura 7.** Riproposizione delle fasi di piegatura della tela e conservazione

Inoltre, data la notevole presenza di polveri da deposito site maggiormente nella fascia inferiore del verso, e dato il maggior numero di pieghe non regolari sull’angolo sinistro superiore, è ragionevole pensare che il rotolo sia stato conservato per lungo tempo nel deposito, piegato e poggiato sul laterale sinistro, come è possibile notare nella figura 7, che riproduce le possibili fasi di piegatura della tela e di conservazione.

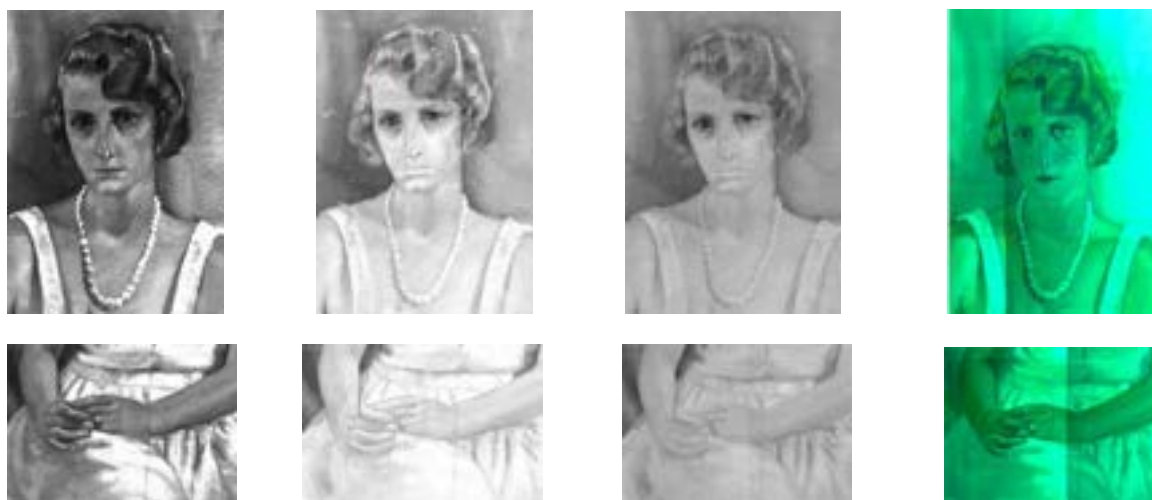
**Figure 8, 9, 10, 11.** Immagini acquisite nel VIS, IR1, IR2, UV. Particolari del volto e delle mani.

Le indagini multispettrali, sono state condotte impiegando lunghezze d’onda dello spettro elettromagnetico comprese fra la regione dell’ultravioletto e quella del vicino infrarosso. Le immagini delle figure 9 e 10, acquisite in IR1 e IR2, [3] confrontate con l’immagine acquisita nel visibile in bianco e nero (figura 8), consentono di cogliere alcuni ripensamenti sull’espressione del volto della donna, sulla pettinatura e sulla postura delle braccia. La lettura in UV, (figura 11), ha confermato quello che già era visibile ad occhio nudo: l’assenza della vernice e di restauri.

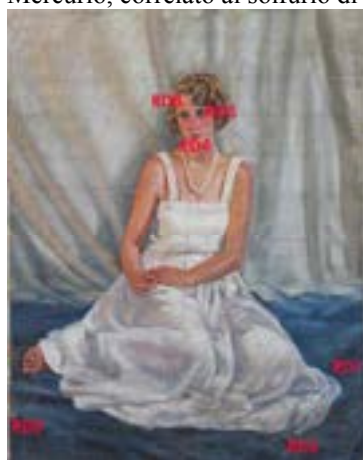
Figura 12. Punti di campionamento e tabella con pigmenti indagati.

chiara e sul volto della donna, (figura 12). In particolare, come mostra il grafico 1, corrispondente al campione RD0, le porzioni di bianco (preparazione, veste, anello della donna) rilevano la presenza di bianco di zinco (ossido di zinco); la stesura blu, analizzata nel punto RD1, grafico 2, è caratterizzata da un blu di Prussia (Ferro cianuro ferrico). Il grafico 3, corrispondente alla zona dell’incarnato della donna, RD8, mostra picchi del Mercurio, correlato al solfuro di Mercurio e quindi ad un possibile cinabro.

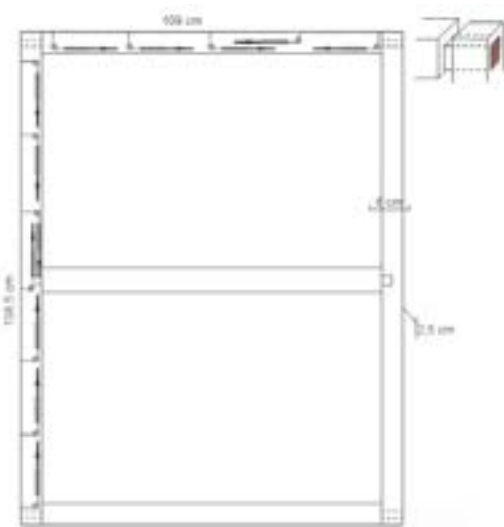
Figura 13. Progetto del telaio

L'intero sistema si basa sul principio del tensionamento continuo e controllato ed è basato sulla separazione della funzione di sostegno da quella di tensione (così come prevedono i telai di Carità): il telaio infatti costituisce uno scheletro rigido su cui la tela è resa libera di scorrere in tutte le direzioni, ed è messa in tensione con un sistema elastico che permette di ottenere un controllo della tensione e dell'omogeneità della sua distribuzione lungo il perimetro della tela.
