XII Congresso Nazionale IGIIC

## **Lo Stato dell'Arte 12**

Volume degli Atti

Milano, Accademia di Belle Arti di Brera  
23/25 Ottobre 2014

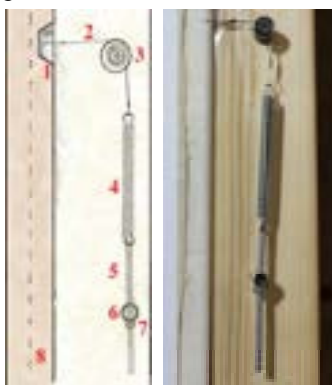
Figure 14 e 15. Progetto e realizzazione del singolo elemento tensionante.

5. Barra filettata di 4mm di diametro, lunga 8 cm, in acciaio inox. Un'estremità presenta un foro che serve ad ancorare la molla, l'altra estremità scorre dentro il nottolino ed è bloccata da un dado (7).

Elenco di seguito i materiali utilizzati per la realizzazione del telaio, visibili nelle figure 14 e 15:

1. Bacchette in acciaio (5 mm diametro) che scorrono entro l'asola della tela di foderatura, due lunghe 130 cm per i lati maggiori e due 100 cm per quelli corti.
2. Filo d'acciaio, intrecciato e plastificato;
3. Carrucola in acciaio inossidabile con foro centrale; attorno ad essa scorre il filo d'acciaio.
4. Molla, studiata e calibrata.

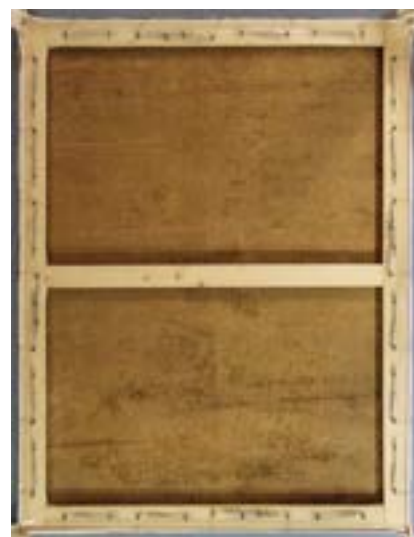
Figura 16. Tela tensionata su telaio

Quindi, considerato che  $F=K\delta$ ; la forza sviluppata per ogni singola molla è di 1,8 kg. Per il lato corto si ha una forza totale pari a 9 kg, mentre per il lato lungo, una forza totale di 12,6 kg. La forza lineare del lato corto sarà quindi 0,08 kg/cm, mentre del lato lungo 0,09 kg/cm.

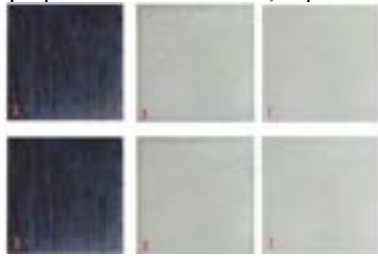
**Figura 18.** Blu di Prussia (A), Bianco di Titanio (B), Bianco di Zinco (C); cm10x10.

Sono stati realizzati sei campioni 10x10 riproducenti il dipinto nella sua stratigrafia: supporto in lino con preparazione industriale, e pellicola pittorica ad olio industriale [8]. Per la scelta dei colori, ci si è basati sulle due tinte preponderanti nell'opera: il bianco e il blu del pannello (Bianco di Zinco, Bianco di Titanio e Blu di Prussia). I campioni sono stati sottoposti a trattamenti d'invecchiamento foto-ossidativo e termoigrometrico in camera climatica [9], dove è stata collocata una sonda termoigrometrica [10] che ha registrato i dati riguardanti la temperatura e all'umidità relativa. I campioni sono stati esposti a variazioni di temperatura tra i 22 e 36°C circa e di umidità relativa tra il 40% ed il 90% per una durata di 650 ore.

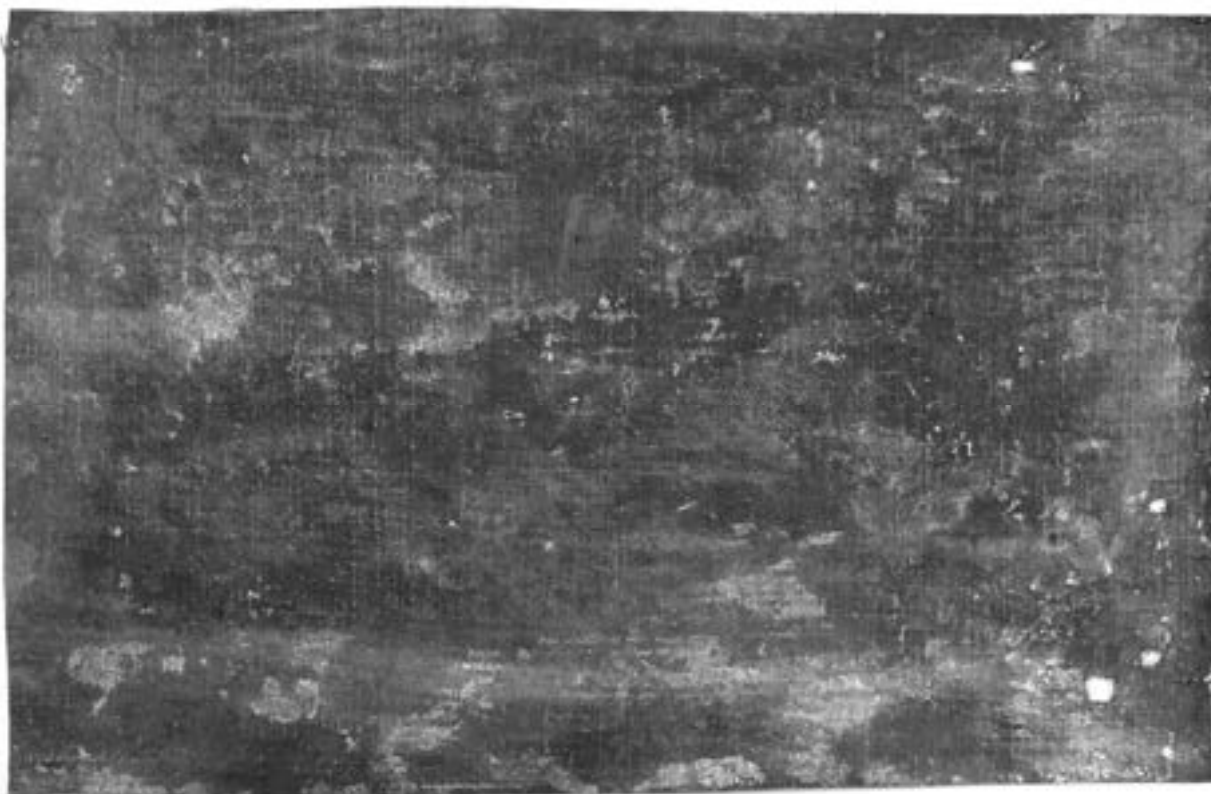
**Fig 4.** Durante il restauro. Il verso di una delle tele, dopo il distacco dai pannelli lignei. Si evidenzia la grande quantità di colla animale penetrata all'interno della fibra tessile.

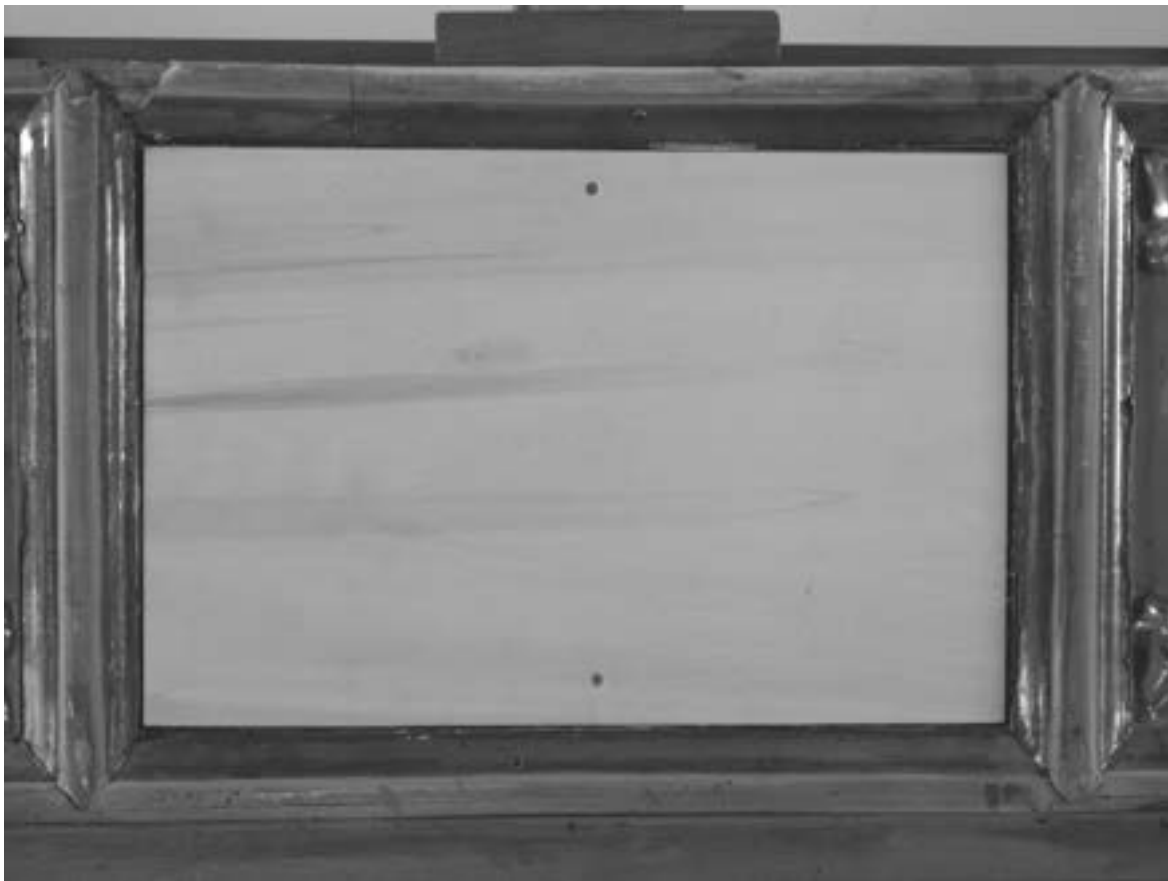
**Fig 6.** Durante il restauro. Prova di applicazione del nuovo supporto all’interno delle specchiature ottocentesche. Successivamente sarà smontato per procedere all’applicazione del dipinto già fascettato.

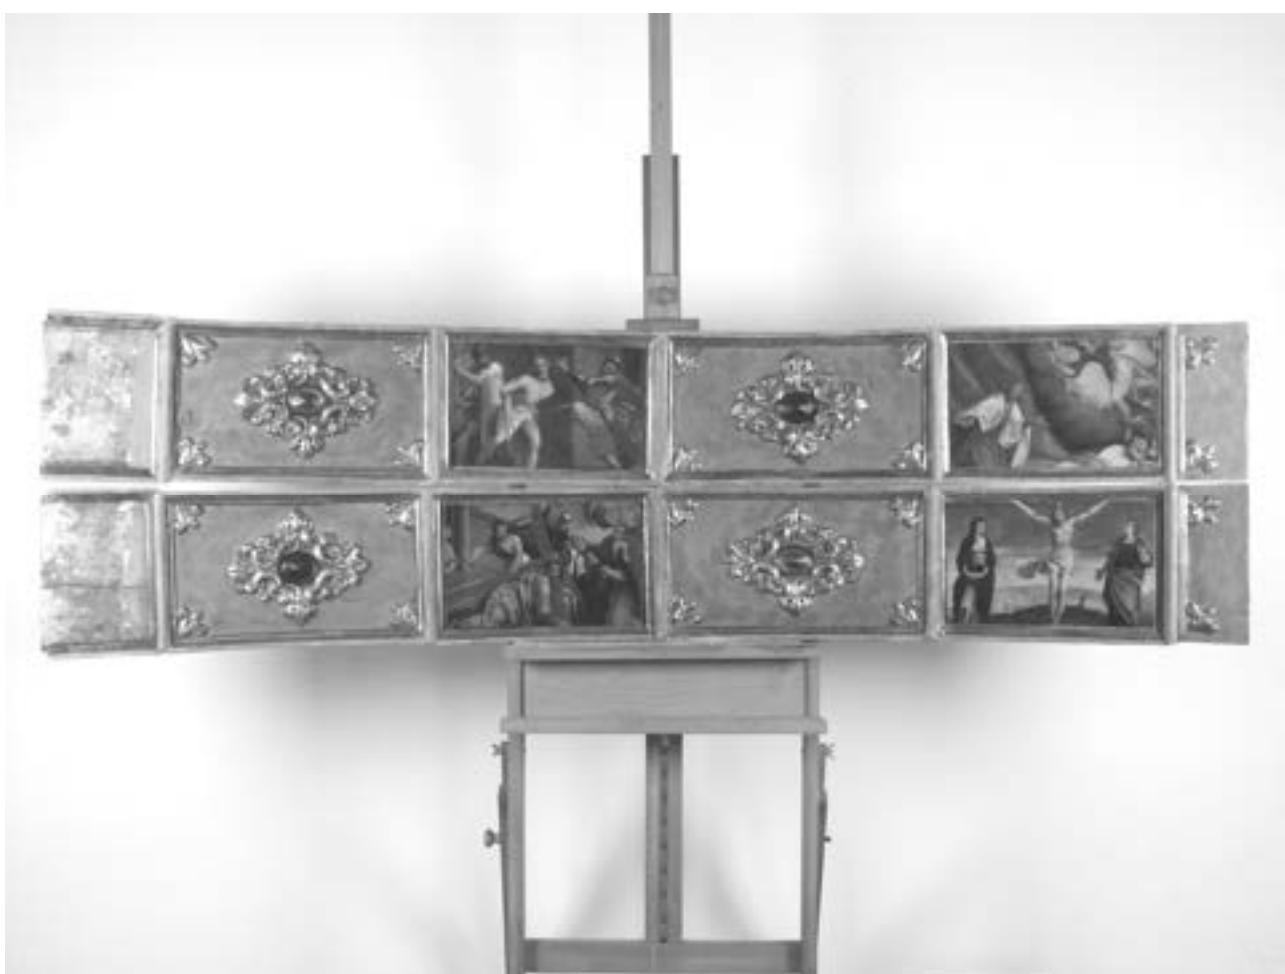
**Fig 9.** Dopo il restauro. I dipinti dei Misteri, applicati sul supporto ligneo concavo, prima del montaggio sulla volta della cappella.

L’applicazione di piccole fascette perimetrali, costituite da leggera tela di lino a tessitura fitta, sovrapposte al supporto originale per circa 1 cm, fatte aderire mediante Klucel G 80% e Plextol B 500 al 20% - e lasciate asciugare ed aderire senza alcuna azione meccanica e a temperatura ambiente, vista la totale insensibilità all’acqua sia del supporto che degli strati preparatori - ha consentito, attraverso una leggerissima tensione manuale, l’applicazione delle singole tele sui vari pannellini, con ancoraggio sia sul bordo che sul verso tramite graffettatrice e con graffette della profondità di 3 mm, per non oltrepassare lo spessore del compensato (Fig. 7-8-9).

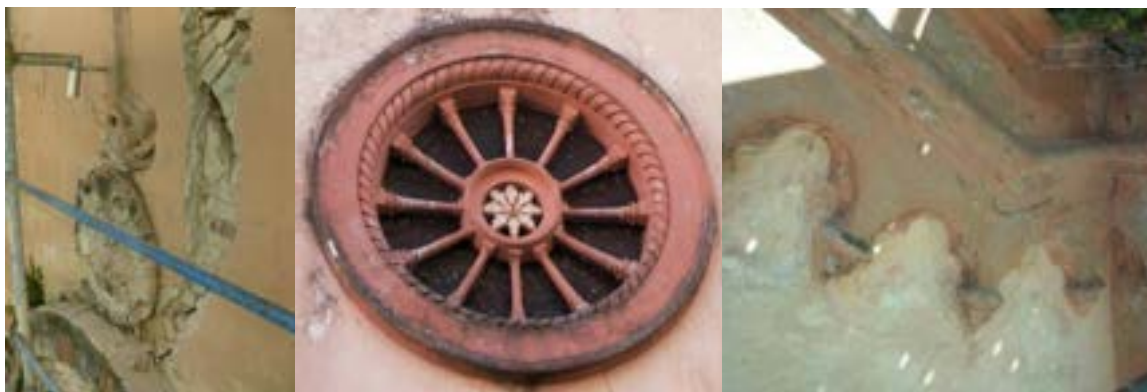
**Figura 1** lastre di pietra a rilievo sul portale e saggi che rivelano una preesistenza circolare, **Figura.2** Rosone in malta dipinto in rosso, **Figura 3** Decorazione sommitale della facciata ad archetti, in malta dipinta in rosso

La Chiesa di Sant’Agata in Chieti è stata chiusa al culto perché dichiarata inagibile a causa di danni strutturali evidenti ancor prima del recente sisma che ha colpito l’Abruzzo nel 2009. Il terremoto ha aggravato lo stato di conservazione, già compromesso dalla perdita di manutenzione. Il restauro messo in atto ha fornito un’occasione di studio sulla tecnica costruttiva dell’immobile e sulle sue decorazioni in esterno. Di origine medievale la chiesa presenta diverse trasformazioni architettoniche rivelatesi evidenti durante il restauro. Il consolidamento architettonico, resosi necessario per cedimenti strutturali con crolli di intonaci, nella volta a stucco all’interno nella parte centrale della navata, e da diverse importanti fessurazioni sulle murature in esterno, ha mostrato in fase di sondaggi preliminari la presenza di una precedente apertura circolare (una finestra o un rosone) nascosta dalla successiva tamponatura con mattoni, rivestita di intonaco e decorata con uno stemma ed una lastra in pietra locale scolpita (figura 1).

In malta è invece presente un rosone di fattura piuttosto recente (figura 2), posizionato proprio al di sopra della descritta apertura e per concludere al colmo della facciata sugli spioventi, sotto il cornicione modanato in malta, si trova una decorazione ad archetti ugualmente in malta realizzati a stampo (figura 3). Questi ultimi materiali di grande povertà costitutiva, molto degradati e ridotti a solo inerte, erano rivestiti da coloriture in rosso a finta terracotta. Un portale in pietra locale scolpita con motivi vegetali, risulta invece essere originale dell’impianto medievale. La pietra poco mantenuta nel tempo, ma con vecchi interventi di scialbatura superficiale a

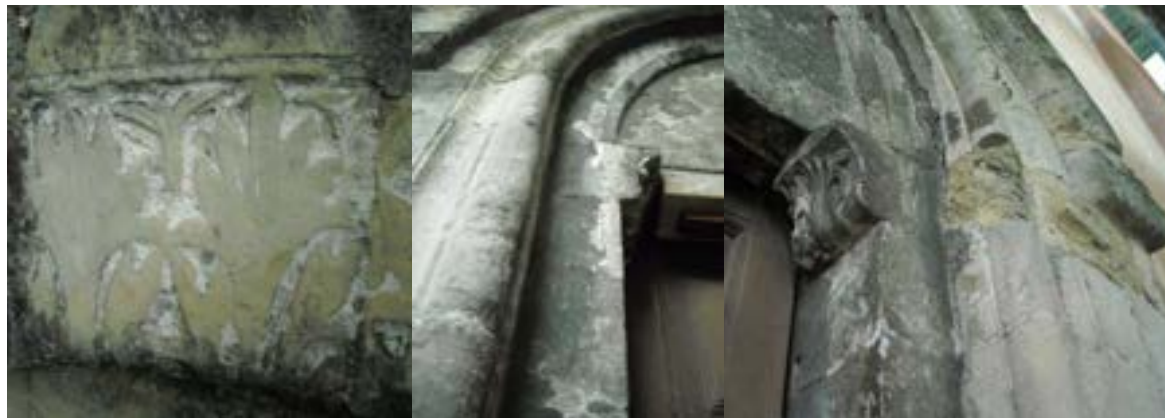
**Figura 4** Strati di scialbo nelle parti di fondo dei rilievi; **Figura 5** Portale coperto di scialbi e croste nere; **Figura 6** Attacchi biologici, ossalati e polverizzazione della pietra in contrasto con zone pulite; (G.D.C.)

calce (figura 4), si presentava nella parte alta, ricoperta superficialmente da croste nere (figura 5) o da patina biologica (figura 6) e spatinata nella parte bassa per maggiore degrado. Durante la pulitura, è stato riscoperto, sotto una spessa stratigrafia, uno strato rosso dipinto direttamente sui segni a gradina, nella fascia di un paio di centimetri, più vicina alla parete e meglio protetta. La pittura policroma su pietra, ampiamente diffusa in epoca medievale, ma difficilmente sopravvissuta ai giorni nostri, spiega la forte disomogeneità della pietra messa in opera, non pensata a vista nel suo progetto originale. Le decorazioni in malta a rilievo, pur recenti, erano di fatto tenute in opera dallo strato dipinto più esterno, mostrando una consistenza pari alla terra cruda e necessitavano di un profondo consolidamento, così come le murature a sacco, riempite di terra fra due cortine di mattoni.

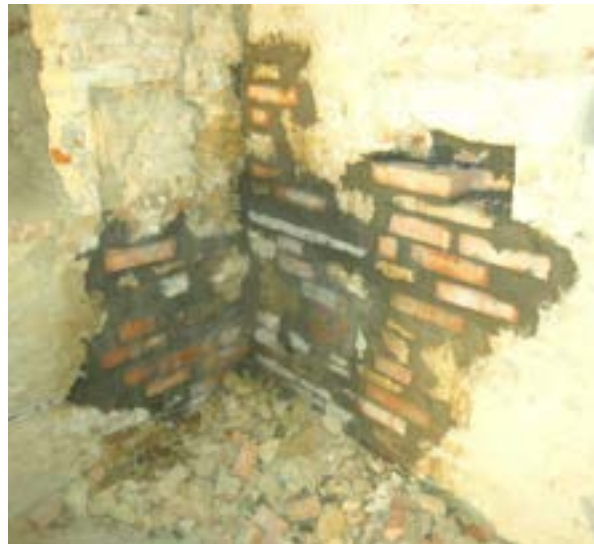
**Figura 8** Intervento di cucì scuci

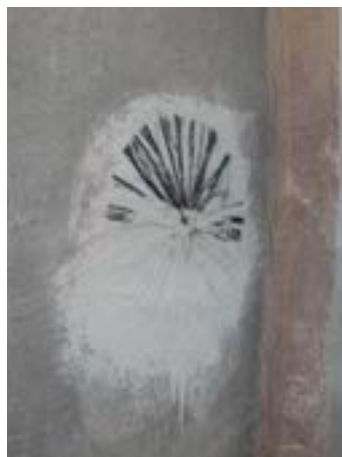
**Figura 9** Connettori in fibra di carbonio

I problemi di dissesto erano dunque evidenti nelle zone più deboli della fabbrica, ossia: chiavi degli arconi trasversali della volta a botte lunettata, lunette e zone dove sono presenti aperture e discontinuità murarie. L’individuazione dei meccanismi di collasso, evidenziati in fase di rilievo strutturale ed architettonico, ha portato alla definizione degli interventi, poi messi in atto al fine di restituire l’integrità strutturale al monumento. Durante i lavori, si è avuta conferma delle criticità rilevate nella fase di diagnosi e studio del progetto di restauro e consolidamento, dopo aver stonacato le zone da rinforzare staticamente. Ad esempio, quasi tutti gli angoli risultavano scarsamente ammortati con evidenti spancamenti o accenni a ribaltamenti delle pareti (figura 7). Si è intervenuti per risolvere tali problematiche, inizialmente con tecniche tradizionali irrinunciabili ed efficaci, quali lo scuci-cuci (figura 8), per poi rafforzare ulteriormente la zona con fasciature passanti e connettori in fibra di carbonio per la realizzazione dell’ancoraggio. Il connettore realizzato a piè d’opera, è costituito da un fascio di fibre lunghe unidirezionali di carbonio trattenute all’interno di una speciale rete che conferisce una forma cilindrica al sistema (figura 9 e 10).

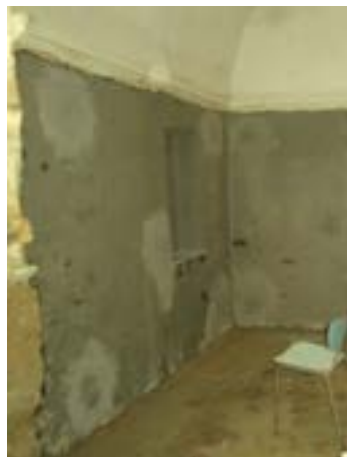
**Figura 10** Intervento di fasciatura con fibre di carbonio

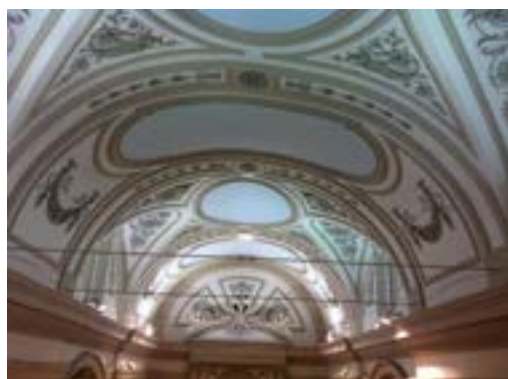
**Figura 13** Catene metalliche

Sul prospetto principale è stato rilevato un meccanismo di collasso, ossia il ribaltamento fuori dal piano della facciata, messo in evidenza da lesioni ad andamento pressoché verticale in prossimità del centro della facciata, stessa, dovuto alla presenza dei finestroni e del portale, oltre che all’inefficacia delle catene trasversali poste in prossimità della controfacciata (figure 11-12). L’intervento ha previsto l’inserimento di catenemetalliche con piastre esterne (figura 13) in corrispondenza degli arconi, all’altezza dell’imposta degli stessi, opportunamente dimensionate per assorbire l’intera spinta laterale generata dalla volta stessa, conferendo all’edificio religioso un comportamento scatolare con collegamento tra le pareti longitudinali dell’aula. Sono state effettuate anche cuciture angolari in vari punti, con risvolti interni ed esterni utilizzando le fibre di carbonio ed i connettori, come già descritto ed è stata effettuata una cerchiatura metallica in sostituzione dell’invasivo e tradizionale cordolo in cemento armato (figura 14). Per quanto riguarda invece la presenza di importanti lesioni in chiave sugli archi trasversali della volta, con conseguente amplificazione del meccanismo di fuoriuscita dal piano della parete laterale e rilassamento della volta, gli indicatori di vulnerabilità e di debolezza, sono stati: l’assenza di paraste o contrafforti esterni, in prossimità della zona di maggior dissesto e di catene trasversali.

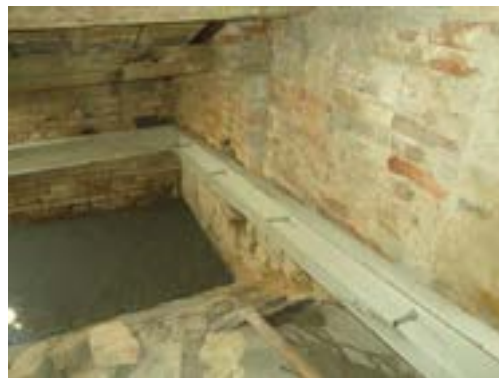
**Figura 14** Cerchiatura metallica

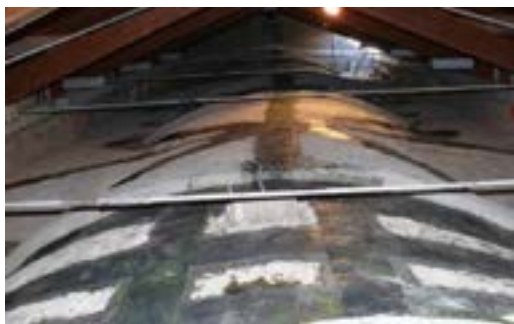
**Figura 15** Volta consolidata con fibre di carbonio

Da subito è stata rilevata la presenza di una linea di lesione che partendo dalla facciata principale, percorreva la volta per tutta la lunghezza. Ciò evidenziava un movimento della parete esterna laterale, che non era più in grado di sostenere la spinta laterale generata dalla volta a botte stessa. L'intervento sulla volta è stato condotto con l'utilizzo di fasciature in fibra di carbonio (figura 15). Anche la copertura presentava uno stato di deterioramento (figura 16) e di deformazione tale da rendere necessario un intervento di recupero e di rafforzamento locale. Il progetto ha previsto la completa sostituzione delle capriate in legno, che costituivano le strutture portanti, perché ammalorate, con altre in legno lamellare (figure 17-18). Inoltre, al fine di ottenere una riduzione dei carichi agenti, si è proceduto alla sostituzione dello strato di pianelle con un tavolato in legno da 20 mm, mentre per il manto di copertura sono stati riutilizzati i coppi esistenti.

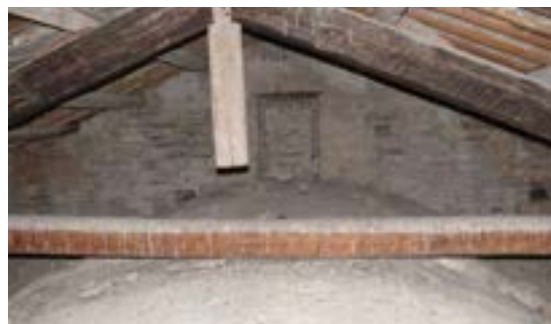
**Figura 16** Capriata esistente, poggiante sulla volta

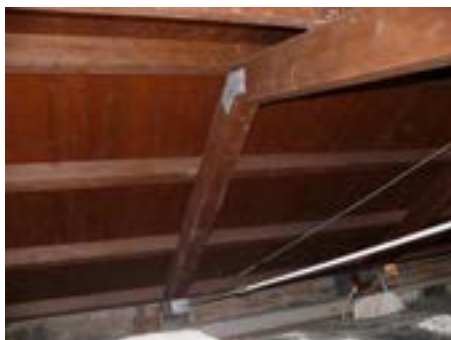
**Figura 17** Particolare capriata con tirante d'acciaio (L.L.)

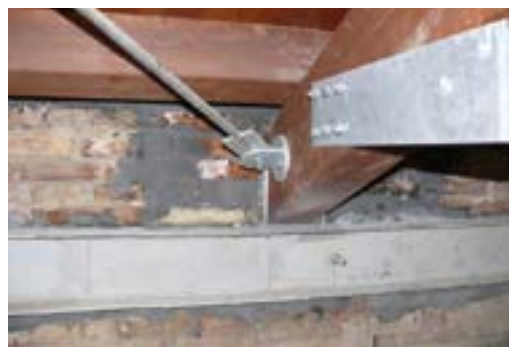
**Figura 18** Particolare perimetrale e attacco capriata

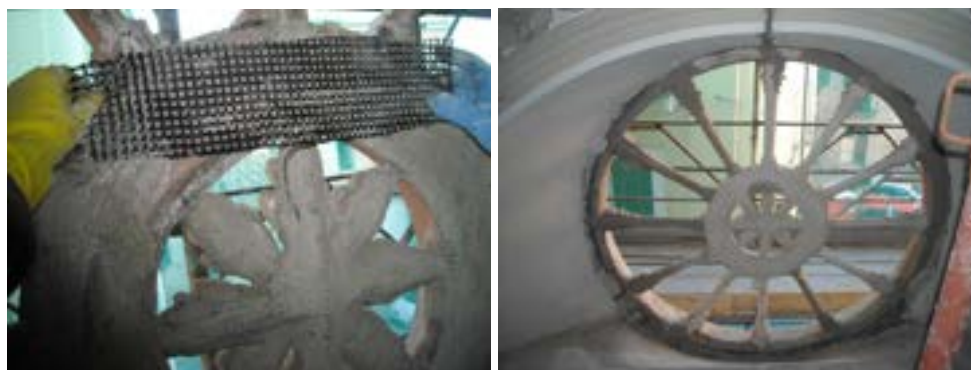
**Figura 29** Applicazione di una fascia di fibra di carbonio sul retro del rosone; **Figura 30** Retro del rosone dopo restauro

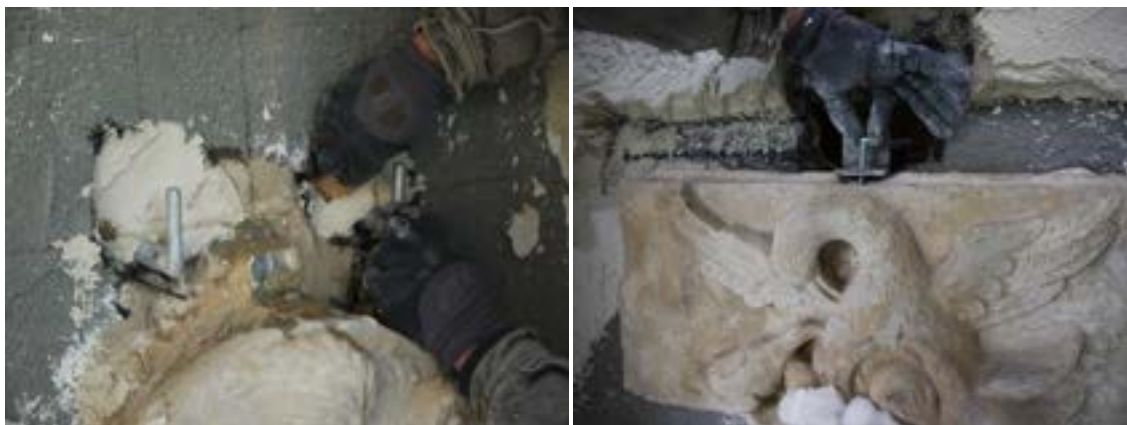
**Figura 31** Posizionamento delle staffe nel muro su cui viene appoggiata la lastra in pietra; **Figura 32** Staffa bloccata nel muro al di sopra della lastra, vincolata a questa grazie ad un perno metallico poi stuccato.

Le varie fasi operative si sono svolte secondo le metodologie consolidate, con trattamento biocida per le patine licheniche e per le piante infestanti, pulitura meccanica con sabbatrice e microsabbatrice ad ossido di alluminio e vibroincisore, per eliminare le croste nere e gli scialbi, assottigliando ma mantenendo gli ossalati aranciati. Il consolidamento della pietra è stato condotto con silicato di etile e nelle zone completamente disgregate con resina acrilica in solvente a bassa concentrazione, su cui rifare le parti mancanti con malte idrauliche a pozzolana ed aeree per la superficie. Un protettivo finale idrorepellente silossanico è stato dato su tutta la pietra. Il rosone in malta era molto degradato anche nella parte interna ed appoggiava su una struttura a raggi in ferro: questo è stato pulito meccanicamente, trattato con convertitore di ruggine e protetto con vernice trasparente; la parte in malta, additivata di gesso (che è stato rimosso), per legarsi al metallo, è stato consolidato con fibre di carbonio e malta idraulica (figure 29-30). Le lastre a rilievo in esterno staccate, sono state ricollocate su staffe d’acciaio infilate nel muro e sono state bloccate in alto da un vincolo rimuovibile ad incastro (figure 31- 32).

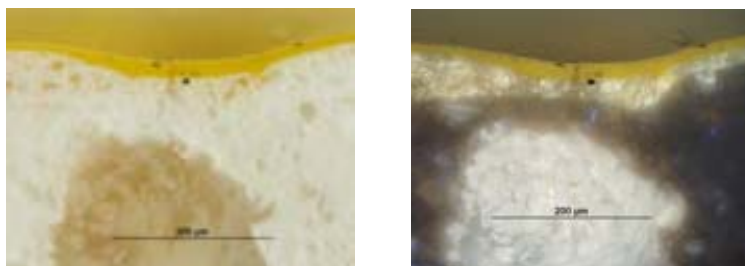
Figure 3 e 4. Sezione trasversale lucida letta con microscopio ottico a luce visibile e UV.

Il campione è stato sottoposto ad osservazione al microscopio ottico con documentazione della fluorescenza UV; ad analisi mediante microscopia elettronica per determinare la natura dei pigmenti e analisi mediante spettrofotometria FTIR per determinare i leganti e, quindi, la tecnica esecutiva. Dalla lettura stratigrafica si sono potuti individuare con certezza quattro strati differenti, nella fattispecie il supporto tessile, costituito da fili di cotone tessuti secondo un’armatura semplice con andamento a tela; lo strato bianco di preparazione (3-5 mm), steso direttamente nell’ambito dell’industria di produzione, costituito da carbonato di calcio e bianco di titanio in legante sintetico (resina vinilica); una stesura biancastra (0,05-0,1 mm) a base di bianco di titanio, carbonato di calcio e tracce di giallo in legante olio-alchidico; infine la stesura pittorica di giallo cromo con barite e ossido di ferro in legante olio-alchidico, costituito da uno smalto Lechler dalla cromia giallo pompelmo, come confermato dallo

stesso Giuliano Collina. Al microscopio ottico con illuminazione UV si è rilevata, anche nelle stesure intermedie, una fluorescenza attribuibile alla presenza di un legante olio-alchidico.

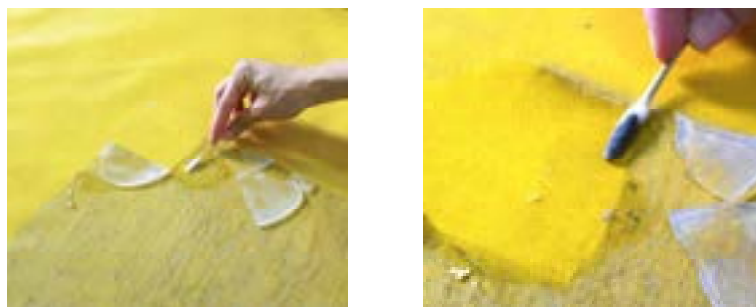
**Figure 9 e 10.** Esempio dell’azione rigonfiante del gel rigido di Agar Agar verso i depositi di sporco che interessavano la pellicola pittorica

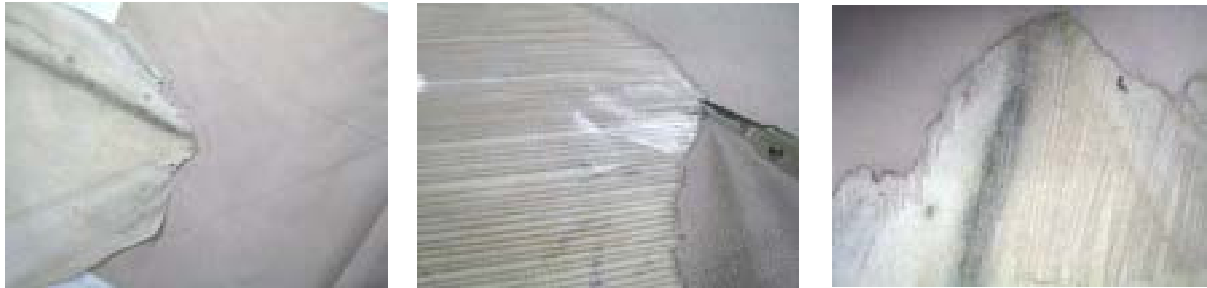
**Figure 11, 12 e 13.** Fasi esecutive della banda apposta in corrispondenza del vertice

frammento, però, si è resa visibile una ulteriore mancanza per la quale è stato eseguito un inserto vero e proprio, ottenuto applicando la medesima metodologia sui quattro lati dello stesso. Allo stesso modo, quindi, sono stati rimossi seguendo la dima presa dalla mancanza alternativamente i fili di trama e di ordito, poi dimezzati su cias-

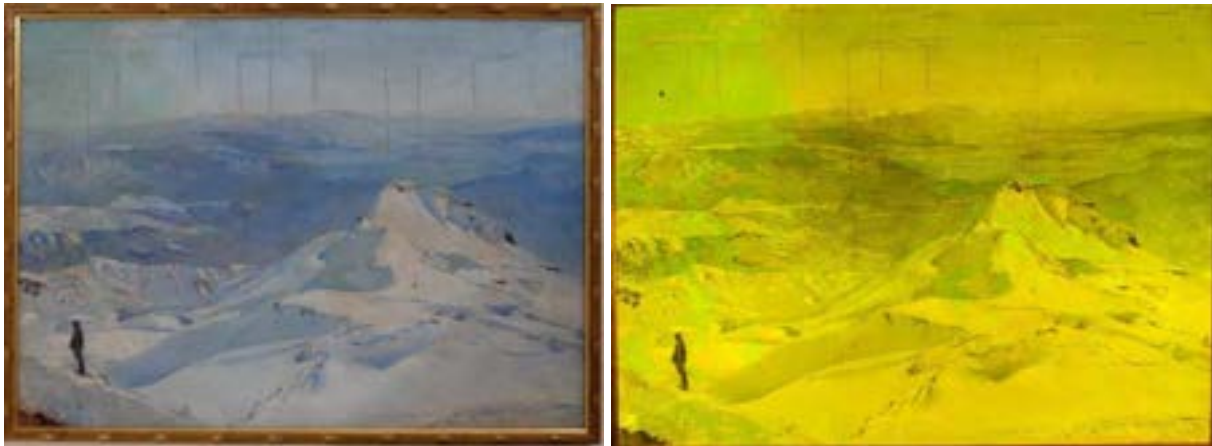
**Fig. 7** Dal Dente del Pasubio: fronte a luce diffusa prima del restauro; **Fig. 8** Fluorescenza UV: si evidenziano le zone in verde che corrispondono ai ritocchi

Una delle scene di guerra rappresentate su cartone telato è stata oggetto di restauro. Il dipinto, realizzato come già descritto, presenta la particolarità di una serie di incisioni, che quotano le cime delle montagne. Queste sono realizzate a secco, poiché restano i frammenti di colore nel mezzo del solco (Fig.9). Sono visibili i segni di matita al colmo delle montagne come disegno preparatorio (Fig.16). Il dipinto mostrava un’alterazione cromatica su alcune zone nella parte sinistra, frutto di ridipintura, già visibile macroscopicamente (Fig.7).

Una campagna di documentazione con indagini multispettrali ha confermato le prime osservazioni. Il dipinto all’ingresso in ISCR è stato oggetto di documentazione fotografica in luce visibile[4], in fluorescenza UV [5] (Fig.8) e in falso colore IR e riflettografia IR [6] (Fig.16). Si è evidenziato che la pellicola pittorica aveva estese ridipinture localizzate sul cielo a sinistra, ma anche piccoli tocchi in basso a sinistra e sulla montagna a destra. Interessante il falso colore poiché ha evidenziato i punti realizzati con pigmenti diversi dall’originale (Fig.15). Obiettivo dell’intervento è stata la riadesione della tela al supporto cartaceo realizzata con adesivo acrilico ad alta viscosità [7], che facesse da interfaccia fra i due strati senza diffondersi nel loro spessore. La pulitura ha svelato un leggero strato giallo-grigio uniformemente diffuso, probabilmente una verniciatura per ridare omogeneità dopo il ritocco. Quest’ultimo è stato alleggerito ove possibile in pulitura, ma senza arrivare al colore sottostante, risultato alle prove molto lacunoso e sbiancato. La pellicola così disomogenea nella sua morfologia è stata pulita con miscela di solventi organici in gel rigido [8] (Fig.15) in modo da poter toccare tutti i punti della superficie molto disomogenea (Fig.13-14), in maniera uniforme. La pulitura ha restituito la superficie lucida ed opaca come negli altri dipinti della stessa serie. La riadesione del colore è stata realizzata con resina in solvente a caldo [9] e completata con la stessa resina in emulsione ad alta viscosità [10], ove necessario che l’adesivo non penetrasse, avendo cura di mantenere sotto peso la zona trattata fino ad asciugatura. Le lacune del colore e della preparazione sono state stuccate e ritoccate in forma mimetica per velature, ad acquerello, a pastello e a vernice, come pure le abrasioni che lasciavano vedere la preparazione (Fig.14). Sul retro è stato inserito un pannello leggero di protezione [11], fissato alla cornice con 4 staffette avvitate agli angoli (Fig.15), facilmente rimuovibile, utile ad isolare leggermente igroscopicamente e meccanicamente resistente.

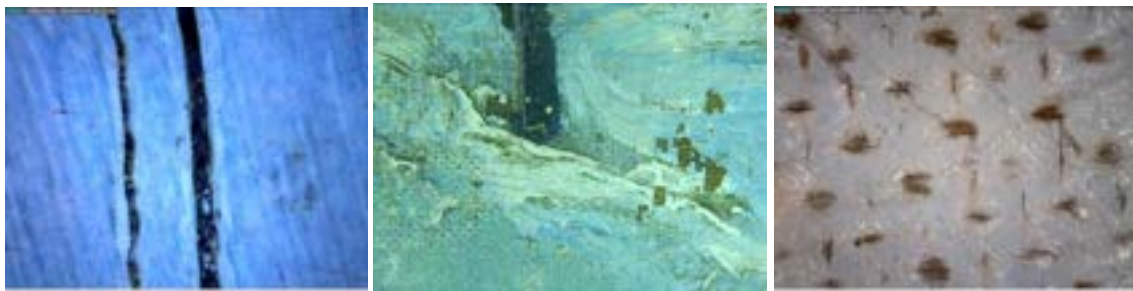
**Fig. 9** Particolare di un’incisione in luce UV; **Fig. 10** Particolare di una zona abrasa e con cadute; della materia al microscopio digitale **Fig. 11** abrasioni al microscopio digitale

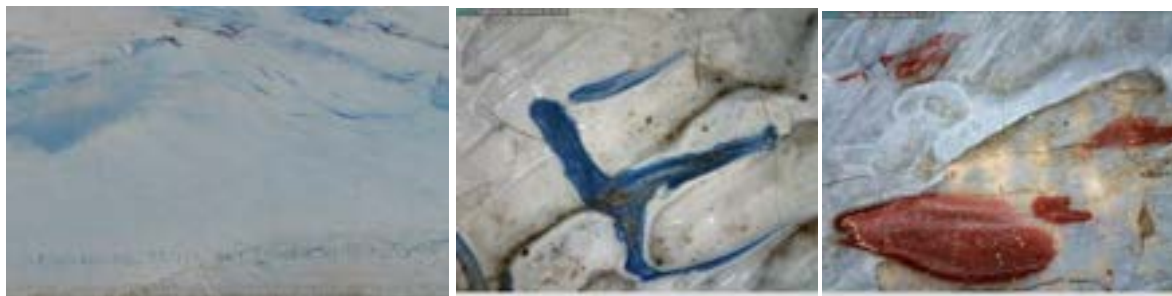
**Fig. 12** Firma autografa, titolo e data in basso a destra; **Fig. 13** Particolare della scritta al microscopio digitale; **Fig. 14** Particolare al microscopio digitale delle pennellate rosse come tracce di sangue sulla neve

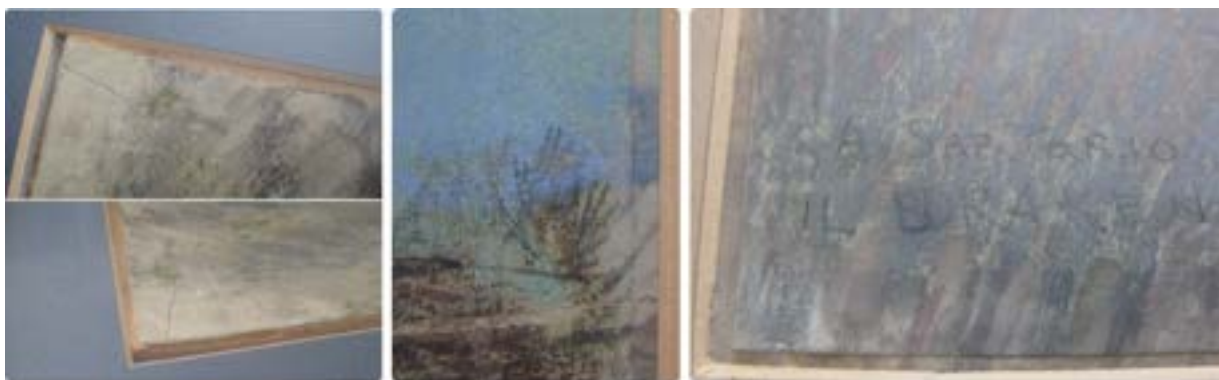
**Fig.25** Particolare carta e cartone su cui è incollata; **Figg. 26 e 27** Particolare con ritocchi ad acquerello di precedenti restauri

L’impostazione tecnica è risultata la stessa; infatti la carta di supporto della totalità delle opere, è molto consistente, a superficie ruvida, (fig.25), per lo più di colore grigio ed è incollata a tutta superficie su cartone

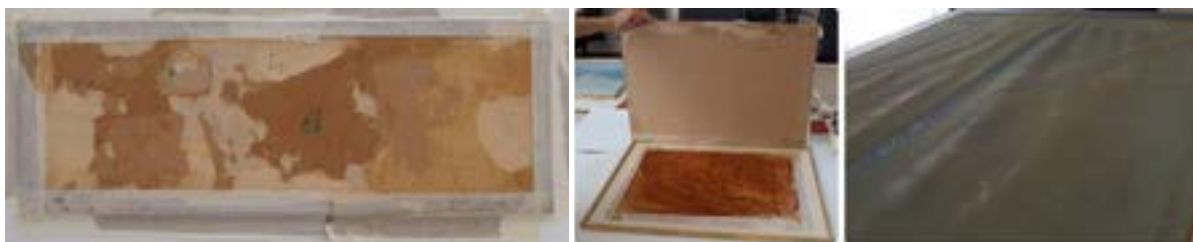
**Fig.28** Particolare verso opera smontata; **Fig.29** Verso opera con carta trattata a gomma lacca; **Fig.30** Particolare opera più danneggiata con ondulazioni

Il verso del cartone di supporto ausiliario presenta il fissaggio e la collatura di un foglio di carta sottile, trattata con pennellate di gomma lacca, da considerarsi parte dell'insieme (fig.27).

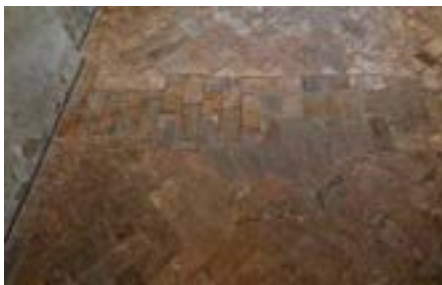
**Figura 3.** Dettagli dalla pavimentazione esistente colpita dall’umidità

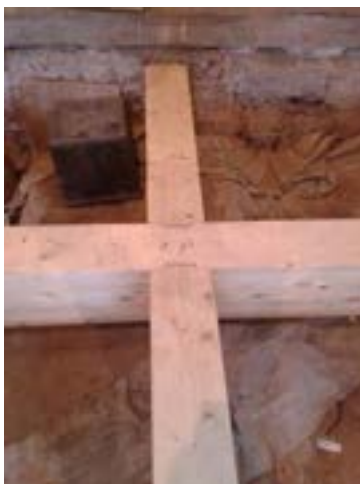
**Figura 4.** Dettaglio della struttura di supporto della nuova pavimentazione in travi in legno lamellare e disegno dell’andamento delle travi.

Una struttura in legno, che appoggiasse nei punti giusti, con la protezione delle presenze archeologiche e che consentisse l’esplorazione archeologica al di sotto di essa, sia per parti che nel suo insieme, e ripristinando ogni volta che fosse necessario la compattezza del pavimento e l’uso della chiesa come luogo di culto, celebrazioni liturgiche e di aggregazione religiosa.

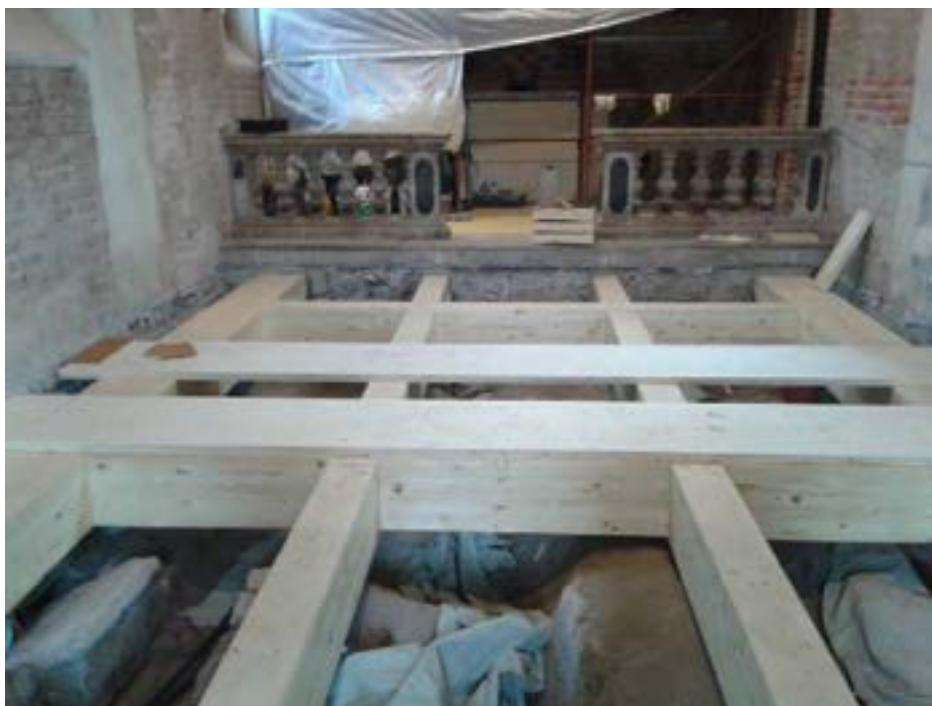
**Figura 5.** Dettaglio della struttura, l’assito in legno, il pavimento in doghe.

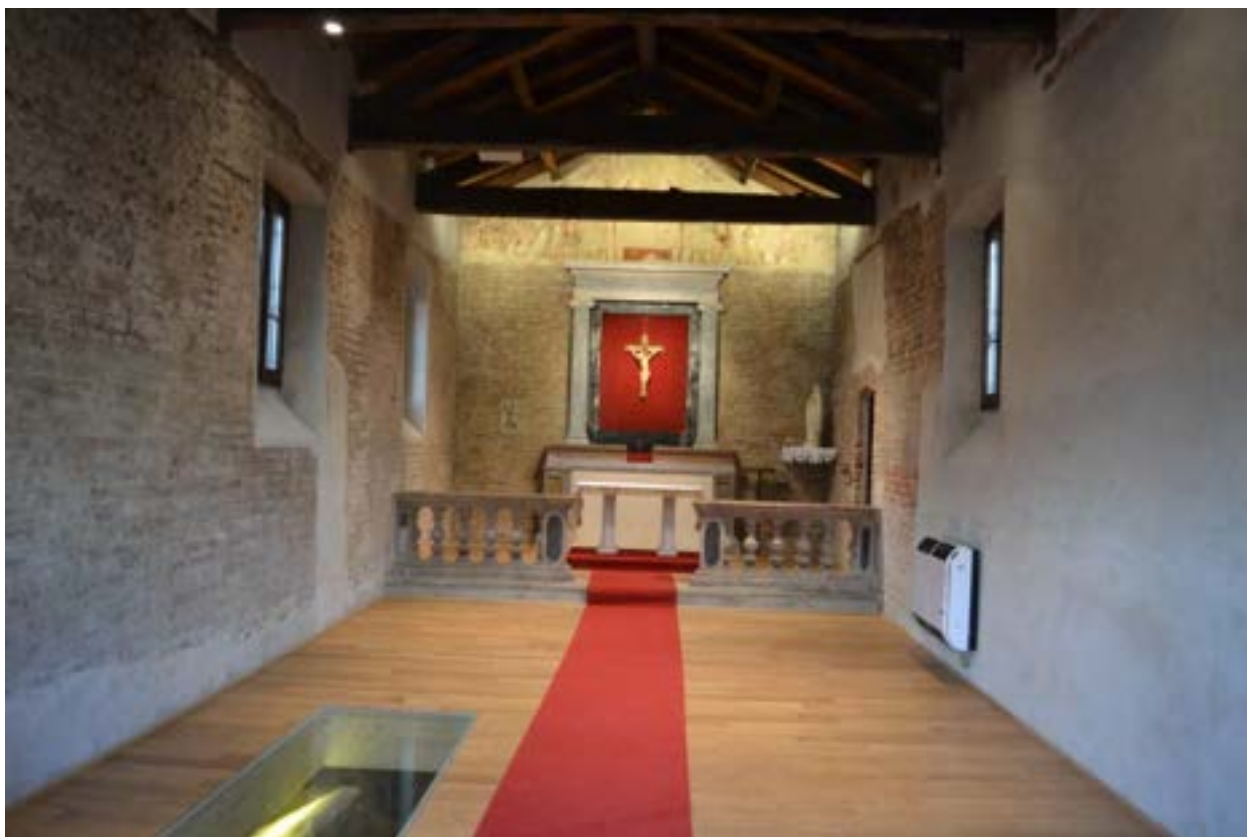
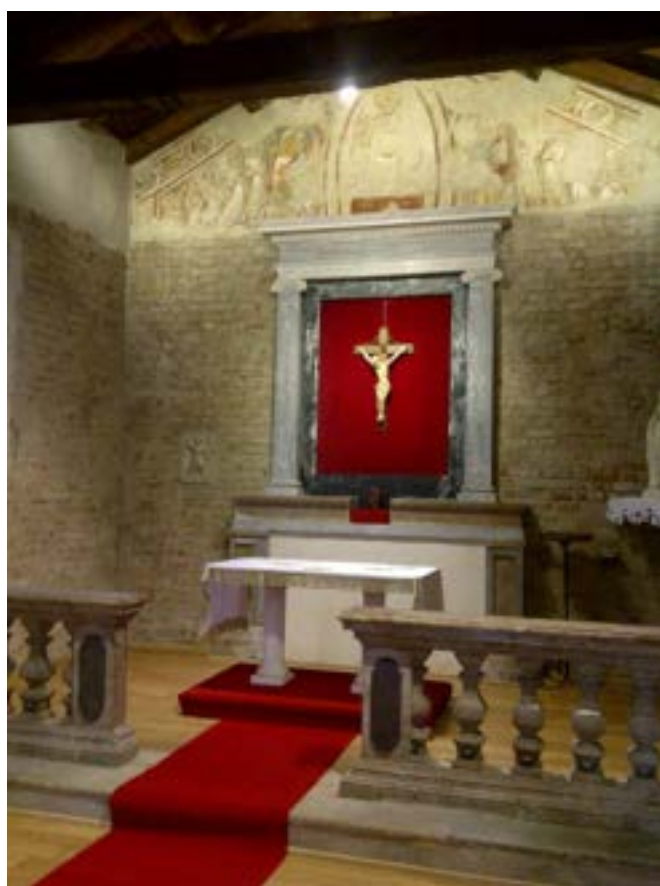
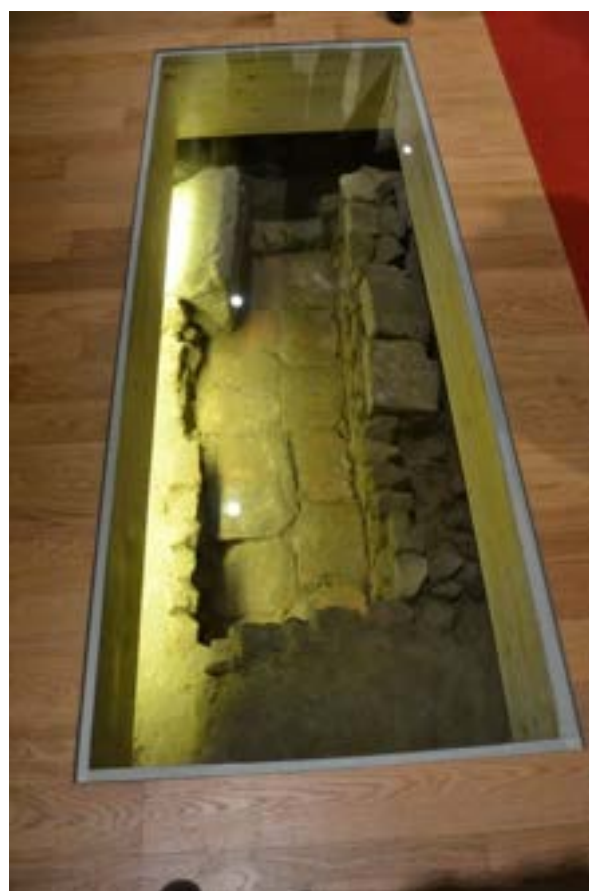
**Figura 7.** Il pavimento in legno e l'apertura con vetro per la visione della tomba in pietra dopo la conclusione dei lavori.

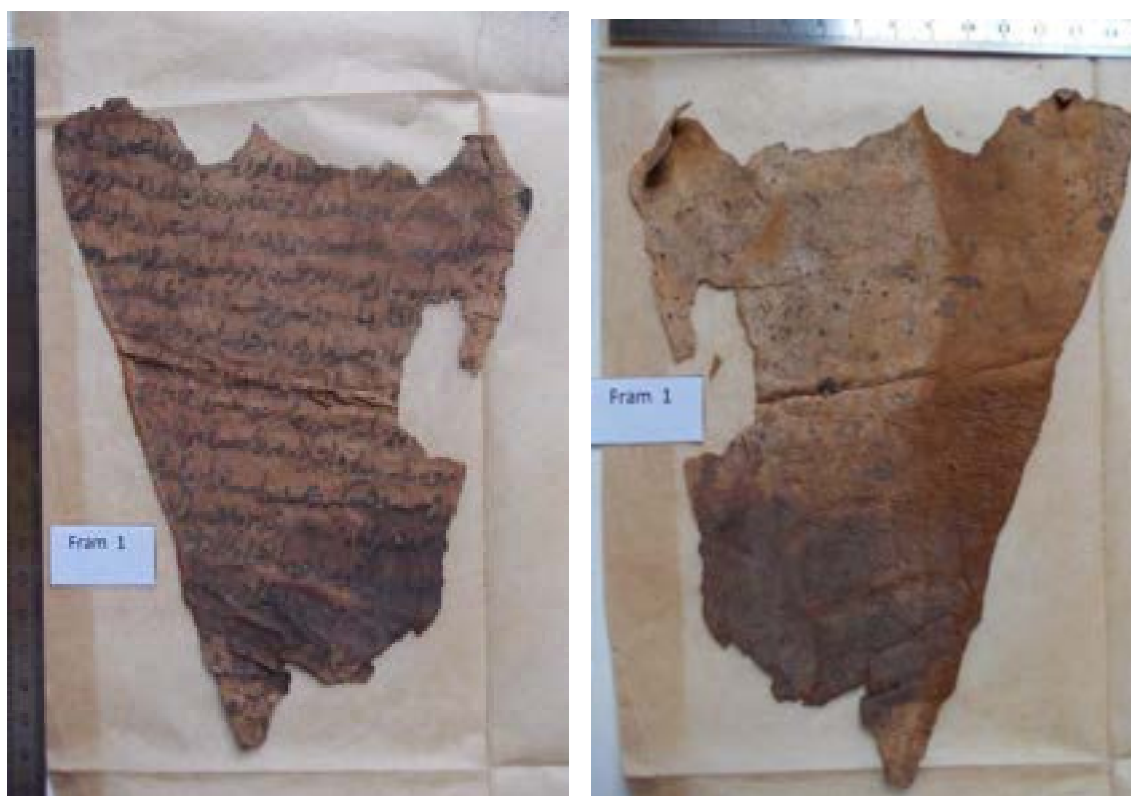
**Figure 1 e 2.**

Ms. Or. 280<sup>1</sup>: busta # 1 - frammento 1: lato carne - lato fiore - prima del restauro - (Foto © P. Boffula)

L’intervento conservativo parte dalle osservazioni preliminari riguardanti gli aspetti formali del documento e in una documentazione fotografica dettagliata (*figg. 1-4*).

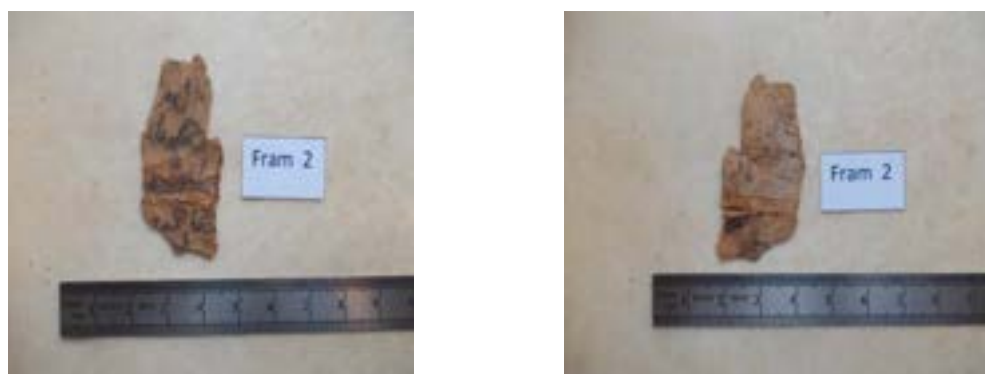
**Figure 3 e 4.**

Ms. Or. 280<sup>1</sup>: busta # 1 - frammento 2: lato carne - lato fiore - prima del restauro - (Foto © P. Boffula)

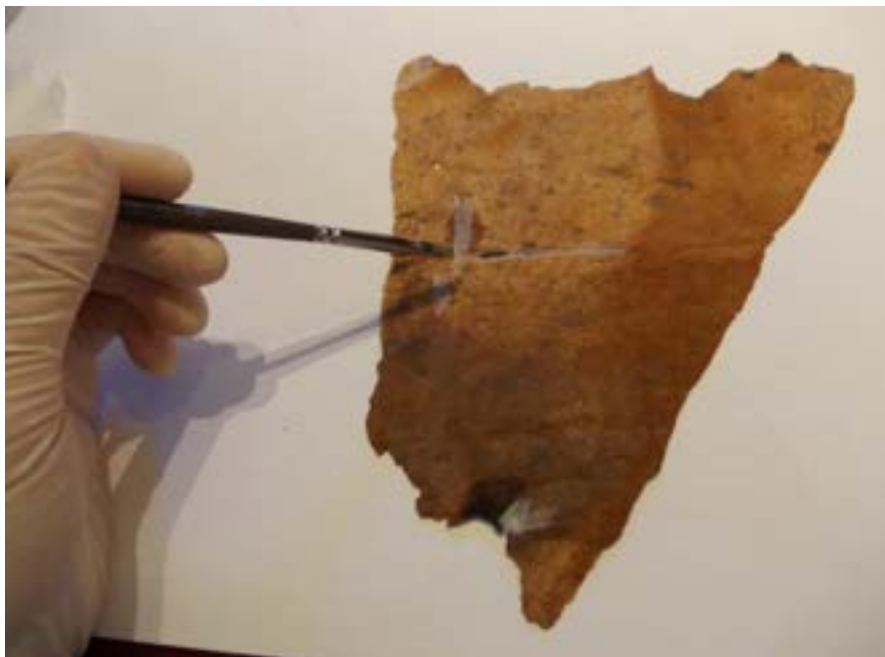
**Figura 5.** Applicazione del velo pretrattato sul lato fiore - (Foto © P. Boffula)

L’intervento di restauro viene eseguito partendo dal lato fiore, in arabo, *zahr*, il risarcimento delle lacune viene effettuato applicando delle piccole porzioni di velo Japico Kozu Toku-Usu [15] pretrattato con Klucel G al 2% in alcool etilico[16] mediante l’uso di un pennello imbevuto di Klucel G all’1% in soluzione alcolica[17] (fig. 5).

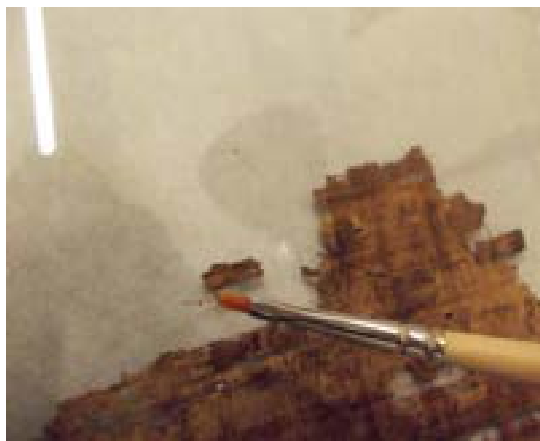
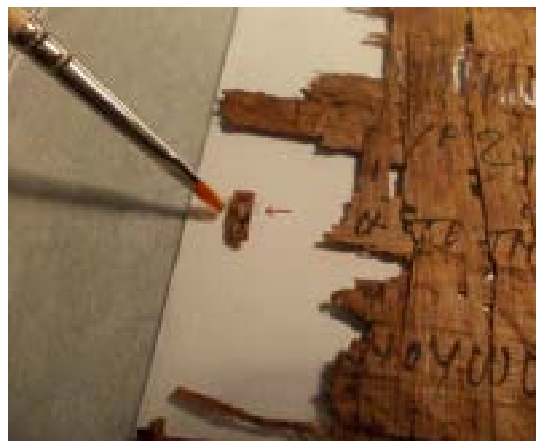
**Figure 6 e 7.** Applicazione del velo pretrattato sui frammenti di papiri P. Inasa.Copto.IV e V - (Foto © P. Boffula)

Questo tipo di velo viene utilizzato soprattutto nel restauro cartaceo, applicato normalmente con un pennello dalle setole soffici o mediante l’uso di un termocauterio; il risultato finale è talmente soddisfacente da indurmi ad adoperare questi veli, temporaneamente, anche su alcuni piccoli frammenti di papiro che ho restaurato nel Museo Egizio di Firenze e nell’Istituto Nazionale di Archeologia e di Storia dell’Arte - Palazzo Venezia (figg. 6-7).

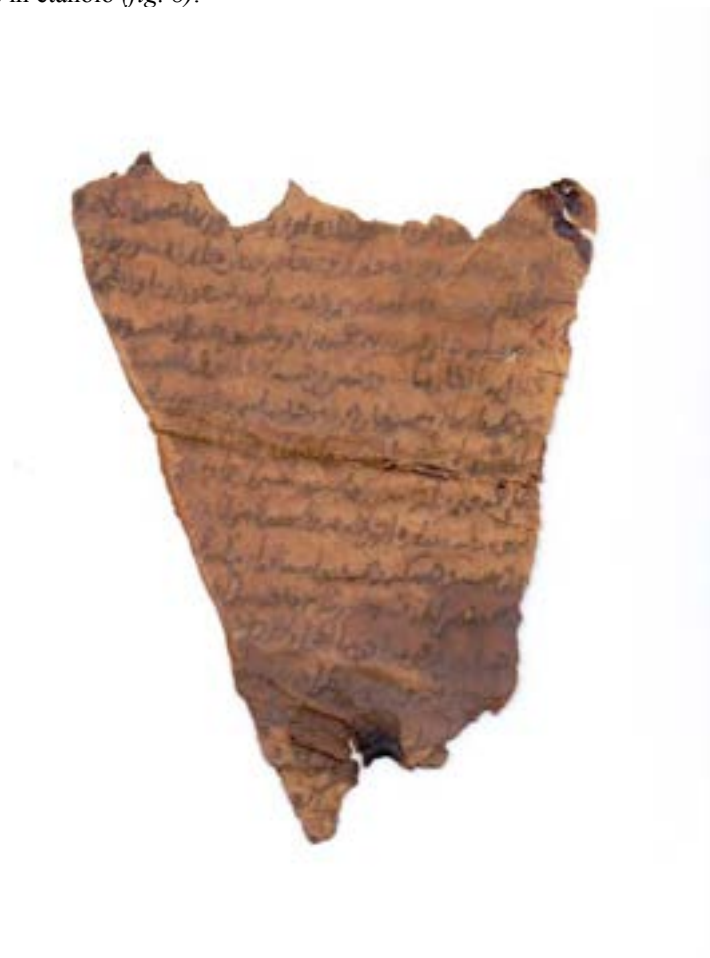
**Figura 8.** Ms. Or. 280<sup>1</sup> lato carne dopo il restauro - (Foto © P. Boffula)

facile da eseguire). Ovviamente questa operazione non rappresenta la soluzione del problema, la mia è semplicemente una proposta in alternativa al nastro adesivo inerte e all’uso spropositato della carta giapponese nel restauro dei papiri. Ultimato il restauro consolido alcune parti del lato fiore (in arabo, *batn*) prive di scrittura, con del Klucel G al 4% in etanolo (*fig. 8*).

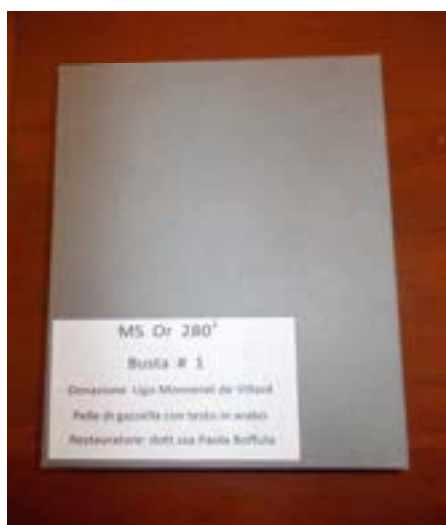
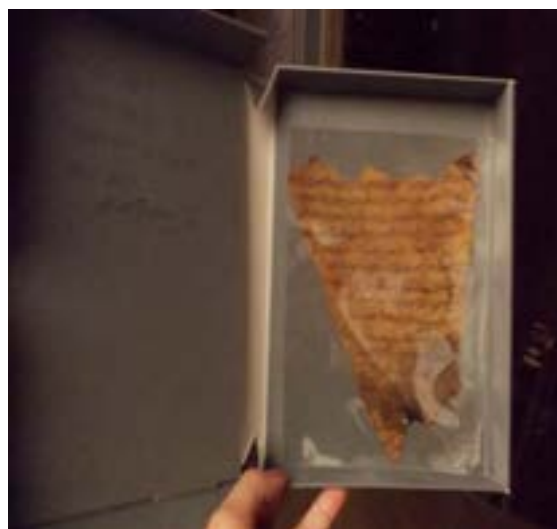
**Figure 9 e 10.** Ms. Or. 280<sup>1</sup> nella scatola *acid free* di conservazione - (Foto © P. Boffula)

La pelle di gazzella viene conservata, nella Biblioteca Nazionale Corsiniana e dei Lincei a Roma, avvolta nel melinex in una scatola *acid free* (*figg. 9-10*).
