XII Congresso Nazionale IGIIC

## **Lo Stato dell'Arte 12**

Volume degli Atti

Milano, Accademia di Belle Arti di Brera  
23/25 Ottobre 2014

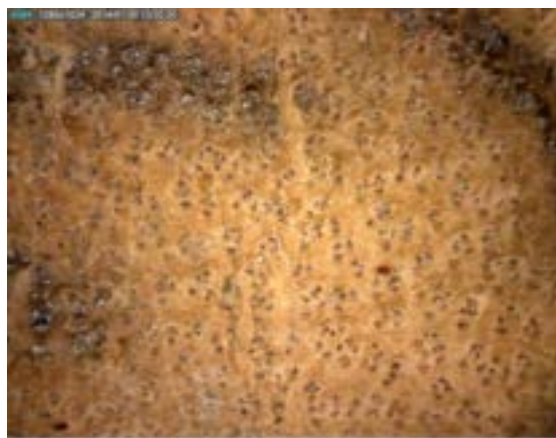
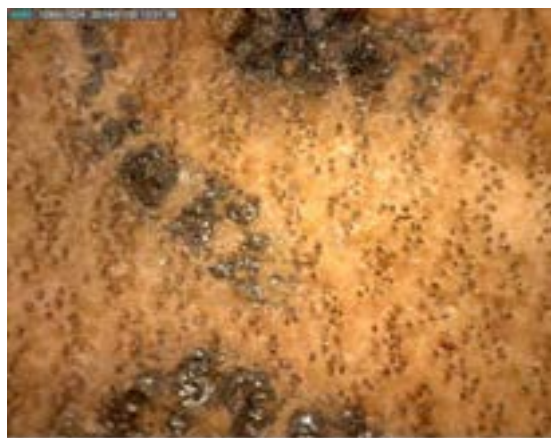
**Figure 11 e 12.** Fotografie al microscopio ottico Dinolite Premier in 50x che rivelano la specie animale - (Foto © P. Boffula)

La documentazione al microscopio ottico permette di individuare la specie animale con cui è stato realizzato il manufatto sulla base dell’arrangiamento dei follicoli piliferi primari e secondari. Il tessuto animale è costituito da tre strati: epidermide (lato pelo), derma (detto *corium*) ed epiderma (lato carne). L’individuazione a occhio nudo è molto difficile, soprattutto per la pelle che per la sua natura istologica differisce notevolmente dalla pergamena, in quanto il processo di manifattura comporta rilevanti cambiamenti nella struttura di quest’ultima; infatti la pergamena è formata dal solo strato dermico (derma), durante la lavorazione gli altri strati vengono eliminati [19]. La pelle di gazzella è facilmente riconoscibile per l’inconfondibile trama con una distribuzione «a tappeto» [20] dei follicoli piliferi che sono diffusi per l’intera superficie in maniera non del tutto uniforme (figg. 11-12); mostra una certa somiglianza con la pelle del vitello, ma ha uno strato più sottile (figg. 13-18).

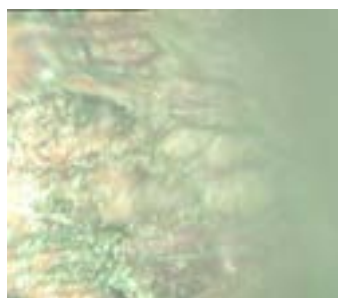
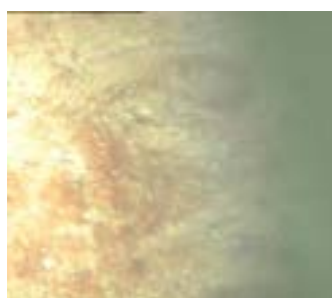
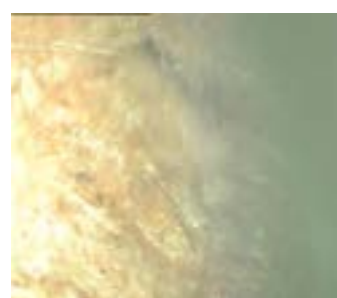
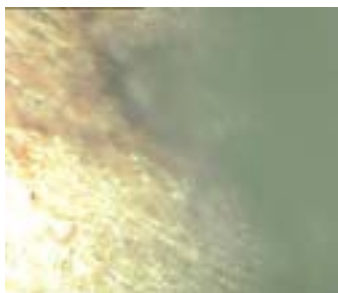
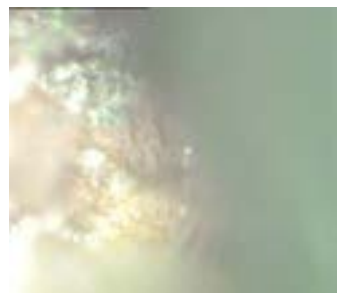
**Figure 13-18.** Fotografie dei *grain patterns* della pelle al microscopio ottico Dinolite Premier in 10x e 100x - (Foto © P. Boffula)

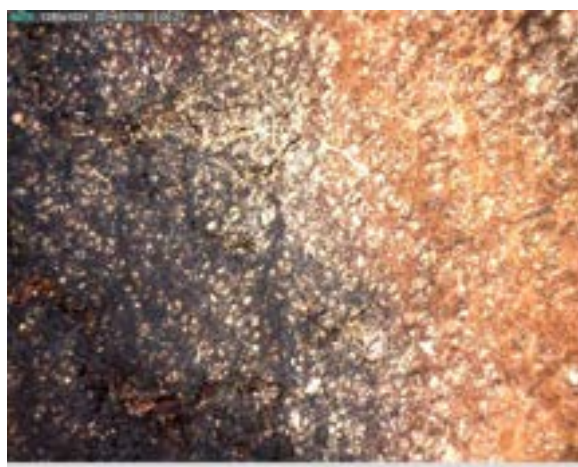
**Figura 20.** Skin\_Black\_Ink\_Flesh\_Layer\_50x\_16 - (Foto © P.Boffula)

Utilizzato fin dall'antichità, si tratta di carbonio ottenuto, in assenza d'aria, dalla calcinazione delle ossa o corna, che hanno sostituito l'avorio largamente utilizzato in passato. Ha un aspetto fine, opaco e trasparente allo stesso tempo. Al microscopio ottico il nero d'ossa appare costituito da particelle irregolari, sia di forma che di dimensioni, è possibile trovarle sia opache che traslucide (fig. 20). Alcune particelle non perfettamente carbonizzate possono presentare delle striature, risultando birifrangenti in maniera debole a luce polarizzata [24].

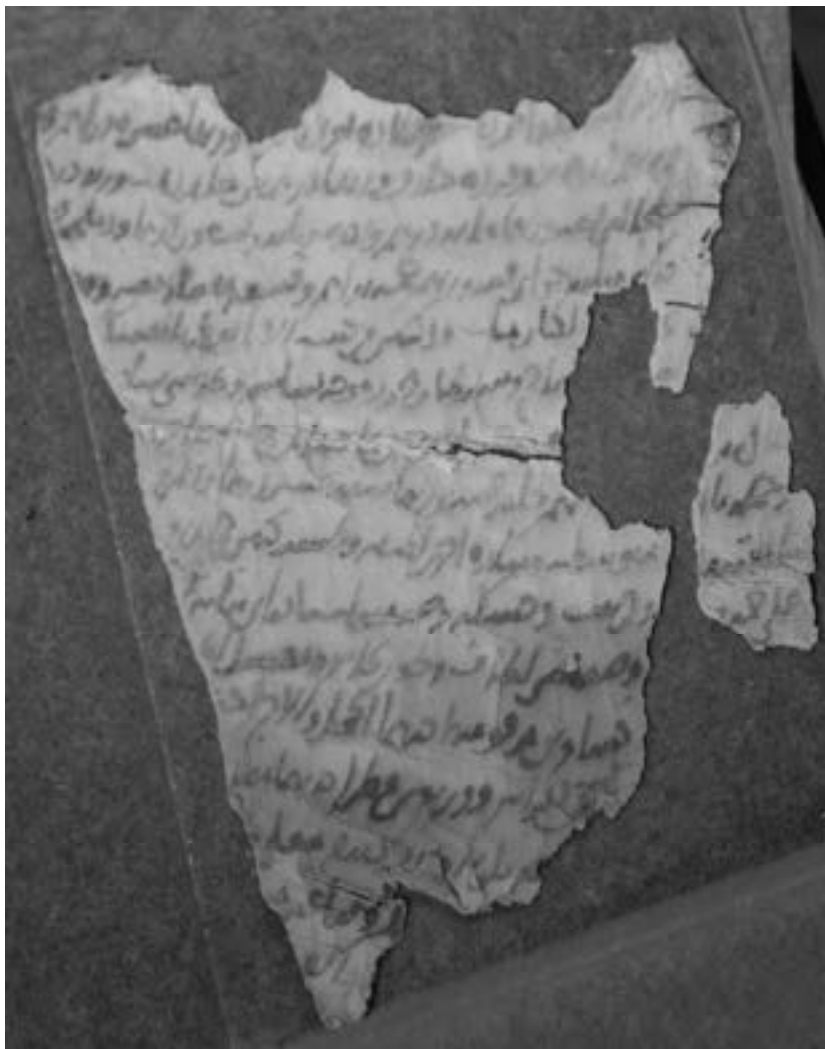
**Figura 23.** Fotografia in riflettografia IR - (Foto © Ars Mensurae)

pertanto ben contrastato e leggibile; questa indagine risulterà molto utile al filologo che curerà la traduzione, poiché la visione acromatica dell’IR e il maggiore contrasto delle stesure scure su quelle chiare, agevolano la lettura e l’osservazione di particolari altrimenti difficilmente percepibili dall’occhio umano. Potranno essere visibili, se presenti, abrasioni, ripensamenti, errori e cancellature, da cui trarre informazioni utili riguardo la composizione e la comprensione del testo (fig. 23).

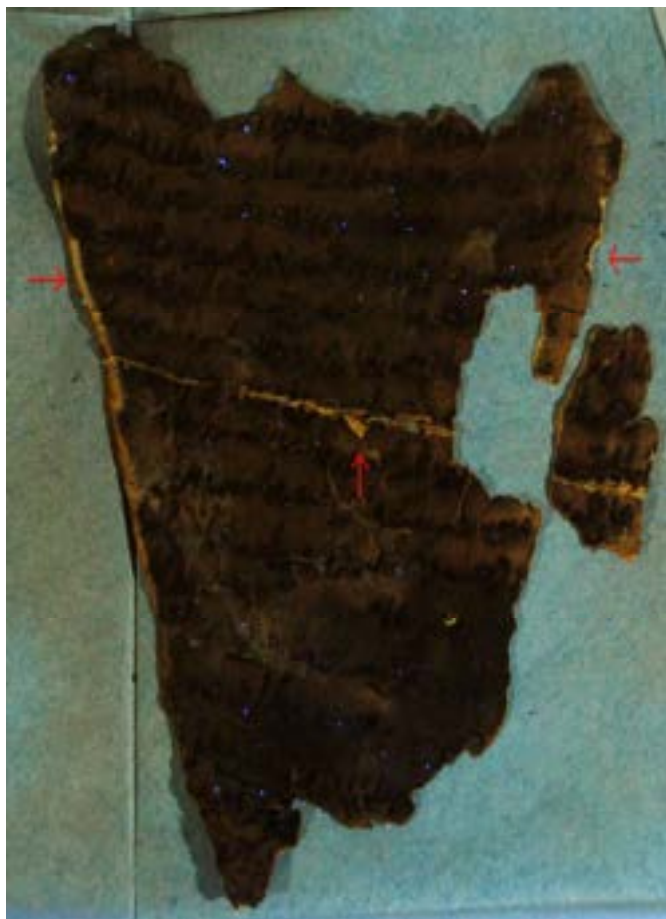
**Figura 24.** Fotografia in fluorescenza UV - (Foto © Ars Mensurae)

fluorescenza ed è ragionevole supporre che abbia subito una concia vegetale, anche perché, dal punto di vista archeologico, è improbabile trovare una pelle conciata al cromo tenendo conto che tale pratica risale solo a partire dalla seconda metà del XIX secolo[33] e inoltre è riconoscibile dalla caratteristica natura verde-blu del bordo di taglio; mentre dalla foto risultano evidenti i bordi di color marroncino chiaro (fig. 24). In generale non si riscontrano anomalie sostanziali o interventi di restauro precedenti.

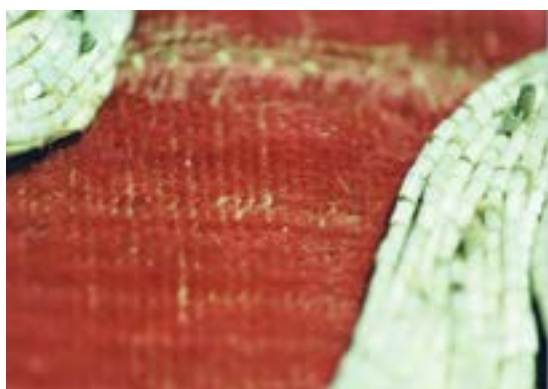
**Figura 4.** Macro dettaglio della polvere depositata

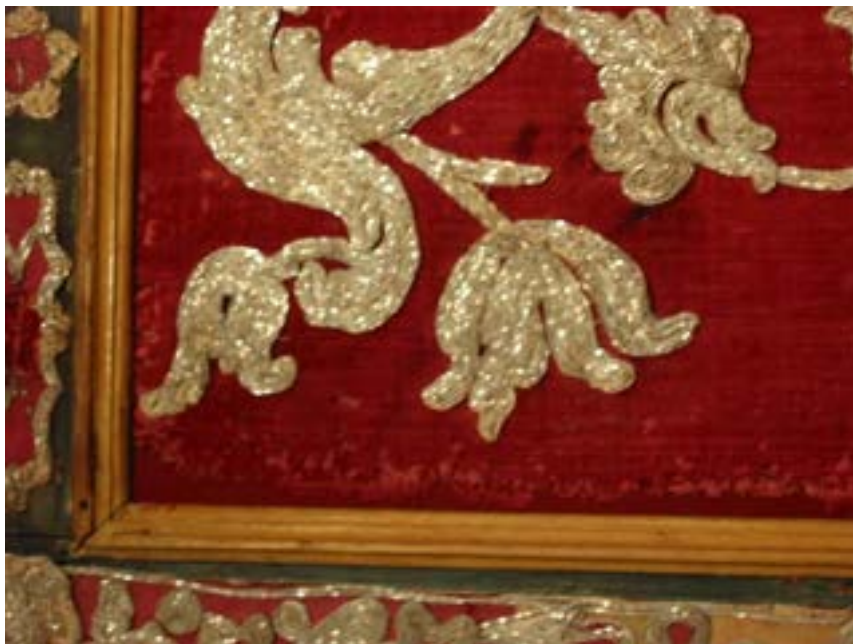
**Figura 11.** Dettaglio dopo il restauro: è visibile il nuovo tessuto di fondo sul quale è stato montato il paliotto; evidente la rinata luminosità della madre perla.

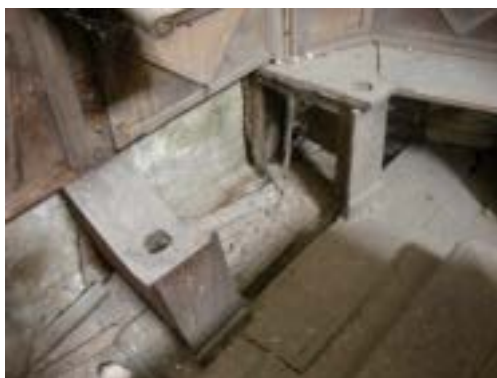
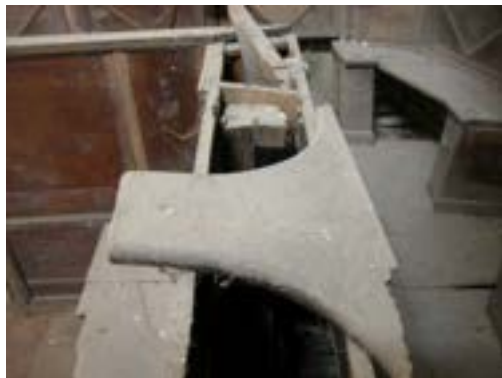
**Figura 1 e 2.** Immagini del degrado in cui vertevano gli elementi costituenti il coro.

Il coro ligneo della Chiesa del S. Sepolcro verteva in condizioni conservative estremoamente drastiche. L’incuria, l’abbandono ma anche la deturpazione vera e propria causata dal costante depauperamento degli elementi strutturali e decorativi, lo avevano trasformato in un rudere spettrale che aveva perfino fatto ipotizzare un suo smantellamento e la sua totale sostituzione (Foto 1 e 2). La perdita degli elementi di sostegno strutturale, quali

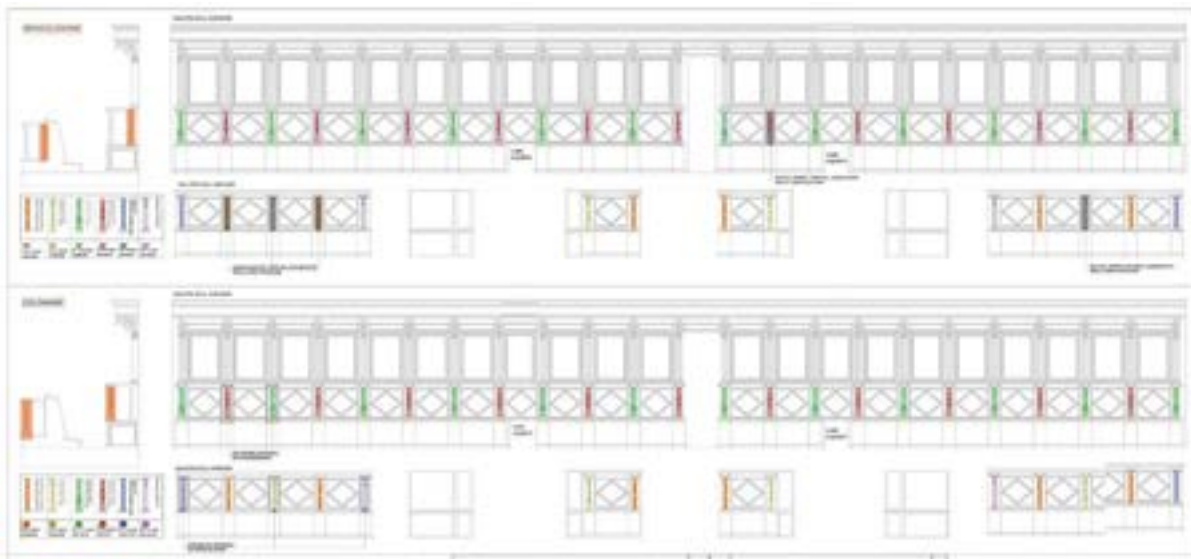
**Fig.5** Ipotesi di sequenza degli elementi ricostruiti.

È stato dunque possibile effettuare una proposta piuttosto precisa, poi approvata dalla competente soprintendenza che prevedeva, per quanto riguarda le sedute superiori l'alternanza delle semi colonne d'acanto semplice e contrapposto, basandosi sul fatto che una (la semi colonna con acanto semplice) è sopravvissuta e per affinità stilistiche e dimensionale vi poteva stare vicino solamente una semi colonna con acanto contrapposto (non pervenutaci ma deducibile dal fatto che esisteva una colonna con acanto contrapposto). Per quanto riguarda le sedute inferiori, partendo dalla sequenza esistente delle semi colonne (rastremata, tralci di vite, rastremata) si è proposto l'inserimento in tale sequenza delle semi colonne tortili, dedotte dalle colonne sopravvissute, in modo che a tale sequenza corrispondano le rispettive identiche colonne tortile semplice, tortile complessa, tralci di vite, acanto semplice acanto contrapposto e anche rastremata.

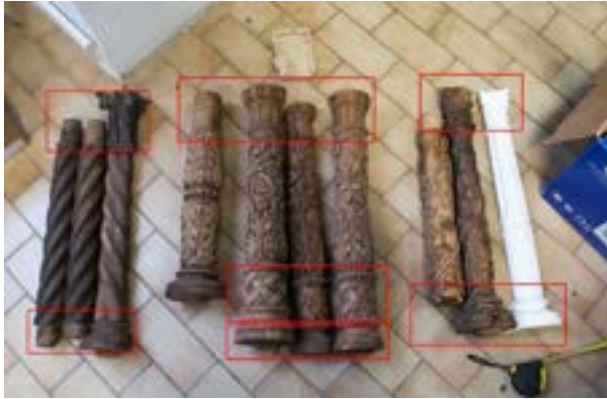
processo è stato più controllabile da parte dei restauratori, in tutte le sue fasi, consentendo modifiche continue e sempre reversibili. La catalogazione del materiale superstite ha rivelato l’esistenza di soli dodici elementi sufficientemente completi da poter essere usati come riferimenti per il rilievo. Escludendo il separatore a voluta semplice, realizzati a mano, gli altri undici sono stati analizzati in dettaglio e suddivisi in elementi costitutivi: una tipologia di semi-capitello per le pareti, dieci di fusti, tre di basi e tre di capitelli / semi-capitelli delle colonnine **Foto 08**. Alcune delle colonnine superstiti.

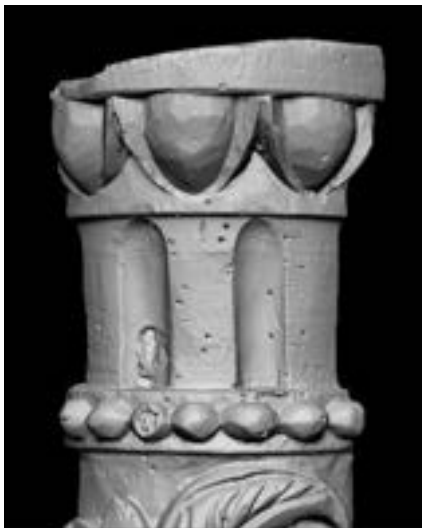
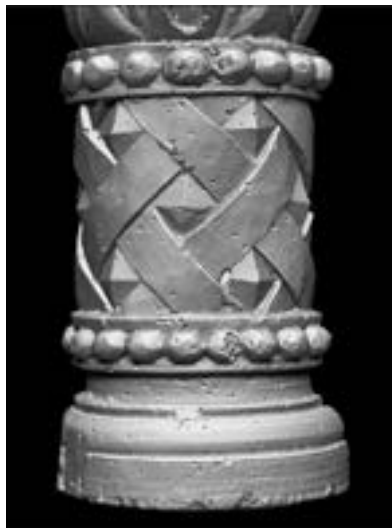
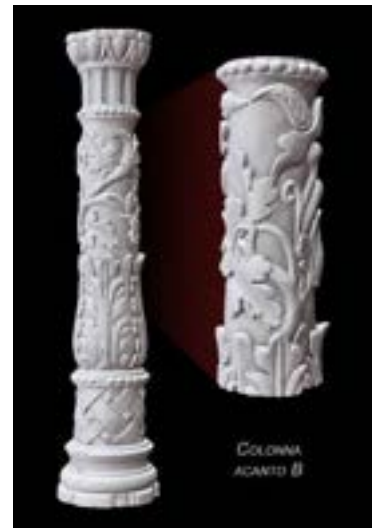
coro, una volta ricomposto. Gli elementi originali superstiti erano in parte integri e in parte ottenuti dall’unione di elementi vari appartenenti a diverse aree del coro. Per una corretta acquisizione, sono stati rilevati i singoli pezzi, separatamente. La scansione con scanner 3D ha visto l’impiego di hardware proprietario (sensore CCD [5], videoproiettore e struttura di supporto) e software della David Vision Systems® [6]. Tutti gli elementi sono stati rilevati in studio mediante la tecnica di scansione a luce strutturata, garantendo una precisione di 0,1 mm. Un sistema di acquisizione (telecamera) viene fatta lavorare in combinazione ad un videoproiettore, entrambi precedentemente calibrati in funzione della dimensione dell’oggetto da rilevare. I sensori della telecamera registra la sequenza di immagini codificate emesse dal proiettore e il software analizza i dati, convertendoli in mappe di profondità [7]. Compito del software è altresì quello di ricomporre a video una replica digitale (nuvole di punti referenziati nello spazio cartesiano XYZ e costituenti una maglia tridimensionale) e gestire i dati ottenuti. I manufatti sono stati rilevati da ogni angolazione e le singole scansioni ricomposte tra loro, ottenendo così una rappresentazione digitale tridimensionale dell’oggetto reale (mesh 3D [8]). **Foto 09, 10 e 11**: renderings della scansione tridimensionale digitale di una semi colonnina. Il rilievo mediante Scanner 3D raggiunge il

dettaglio del decimo di millimetro.

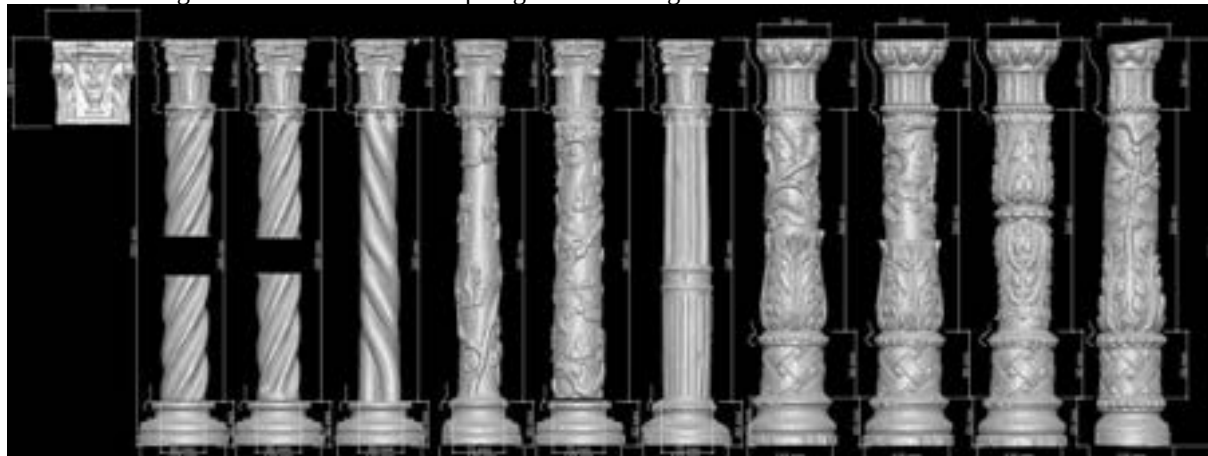
**Foto 12:** abaco grafico di tutte le diverse tipologie di decori lignei analizzati e relative misurazioni.

Nel caso delle colonnine, i dati ottenuti sono inoltre serviti per una prima fase di verifica delle dimensioni e dei loro reciproci rapporti con il contesto: data la necessaria ricombinazione delle parti esistenti (basi, fusti e capitelli), tenendo come riferimento le altezze massime dei braccioli dalle sedute, si sono scelte le migliori combinazioni stilistiche mantenendo una piena compatibilità con la struttura esistente del coro e garantendo solidità strutturale al coro da ricomporre. Per i capitelli delle pareti laterali non è stata necessaria nessuna ricomposizione, ma unicamente un completamento, mediante modellazione virtuale di piccole aree mancanti nei decori. La ricostruzione 3D delle colonnine ha aiutato il processo di verifica delle misure e combinazioni stilistiche.

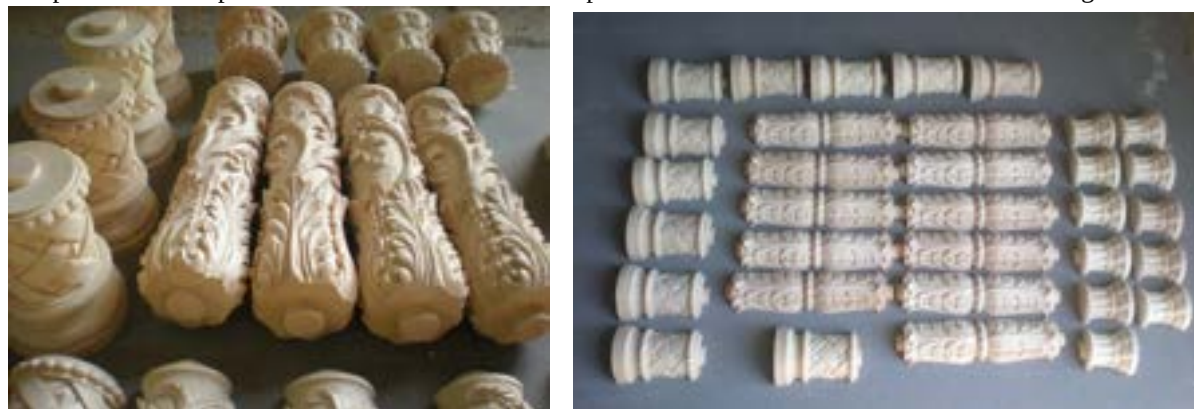
**Foto 17 e 18:** nuovi elementi ottenuti dal processo combinato di scansione 3D, modellazione virtuale e fresatura computerizzata. Le parti verranno infine assemblate e patinate in accordo con il contesto del coro originale.

Per i nuovi pezzi è stata scelta un’essenza di legno differente dall’originale (tiglio) in modo da garantire una effettiva riconoscibilità dell’intervento preservando l’aspetto estetico unitario. Come precedentemente accennato, dopo la realizzazione di prototipi campione, si è scelto di aggiungere alla fase finale di lavorazione un leggero

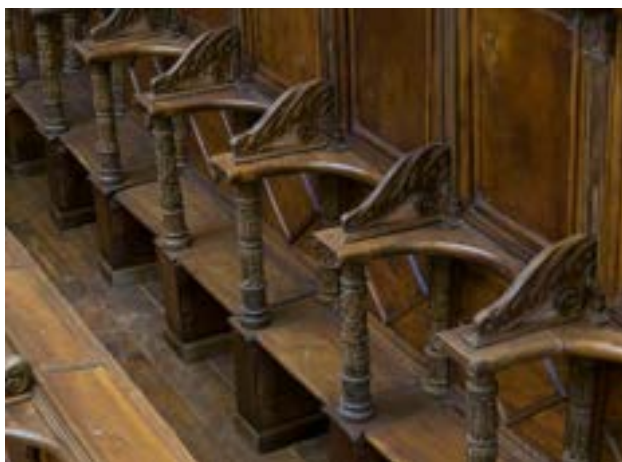
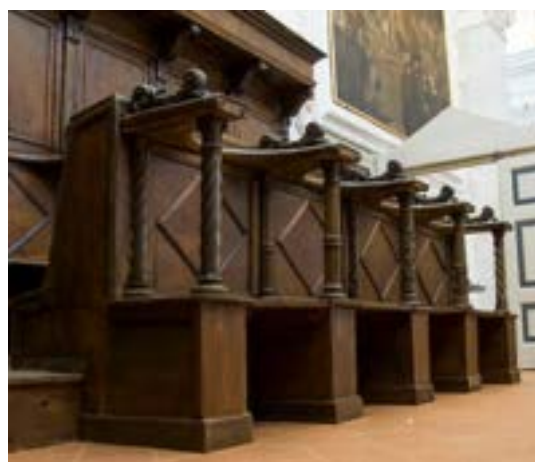
**Foto 18 e 19.** Alcune immagini del coro dopo aver ultimato l’intervento.

Gli elementi ricomposti in opera hanno restituito un’unità visiva e formale coerente con la tipologia del manufatto. Il coro ligneo risulta completo e strutturalmente solido. Le numerose parti ricostruite si fondono nell’insieme ad un primo sguardo, restando però individuabili ad un’osservazione più attenta e ravvicinata. Pur con un chiaro intento ricostruttivo, non si è caduti nel rifacimento mimetico. La soluzione adottata ha garantito unitarietà e piena fruibilità salvaguardando nel contempo la riconoscibilità del restauro.

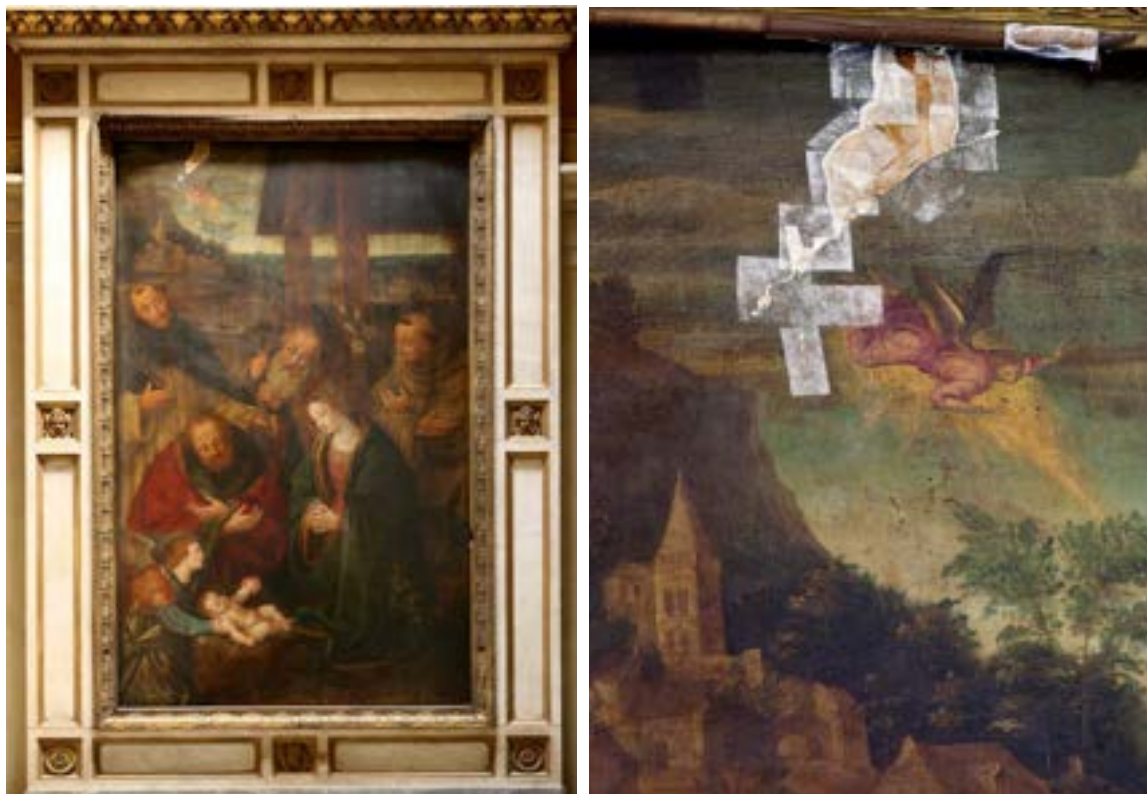
**Figura 1 e 2.** La tavola raffigurante la “Natività” prima dell’intervento collocata nella cornice lignea all’interno dell’altare marmoreo; a destra il dettaglio della perdita di materiale.

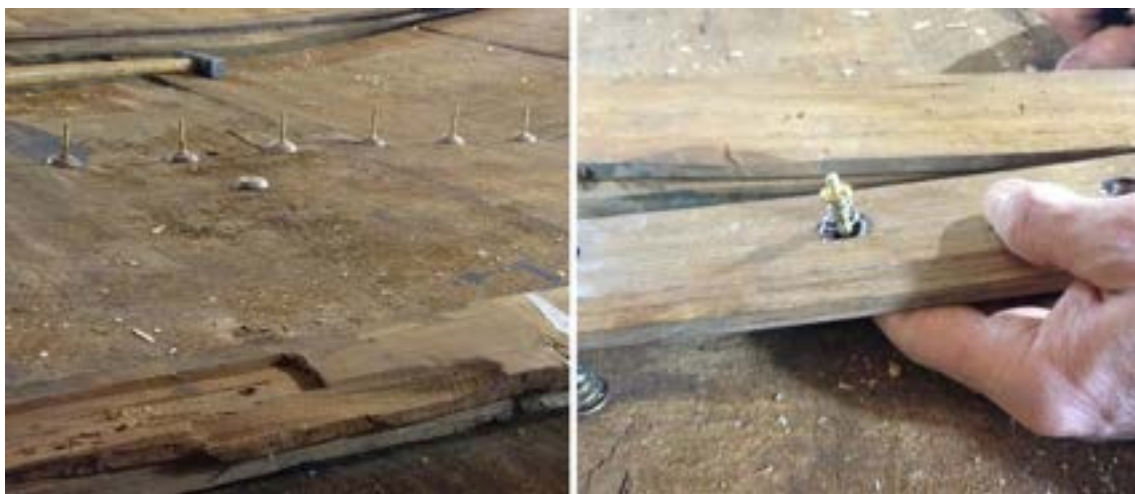
**Figura 8 e 9.** La posa dei supporti con le viti oscillanti e il dettaglio di un assieme vite-molla-dado assemblato sulla nuova traversa centrale.

Eseguite le operazioni sul dipinto si è potuto procedere con l’intervento sul supporto ligneo, valutato assolutamente necessario per garantire all’opera un buono stato di conservazione per gli anni a venire. Il lavoro - eseguito dal professor Ciro Castelli e dal professor Roberto Buda - pur inserendosi nel solco di quello già effettuato nel secolo scorso per allentare lo stato tensionale sul dipinto, è stato elaborato in modo da spingere oltre quest’obiettivo garantendo la possibilità di variare lo stato tensionale in rapporto al variare delle condizioni al contorno.

Questo è stato possibile lavorando con accoppiamenti legno-legno e utilizzando per le giunzioni quasi esclusivamente elementi metallici smorzati da molle coniche in sostituzione delle colle. Questi accorgimenti

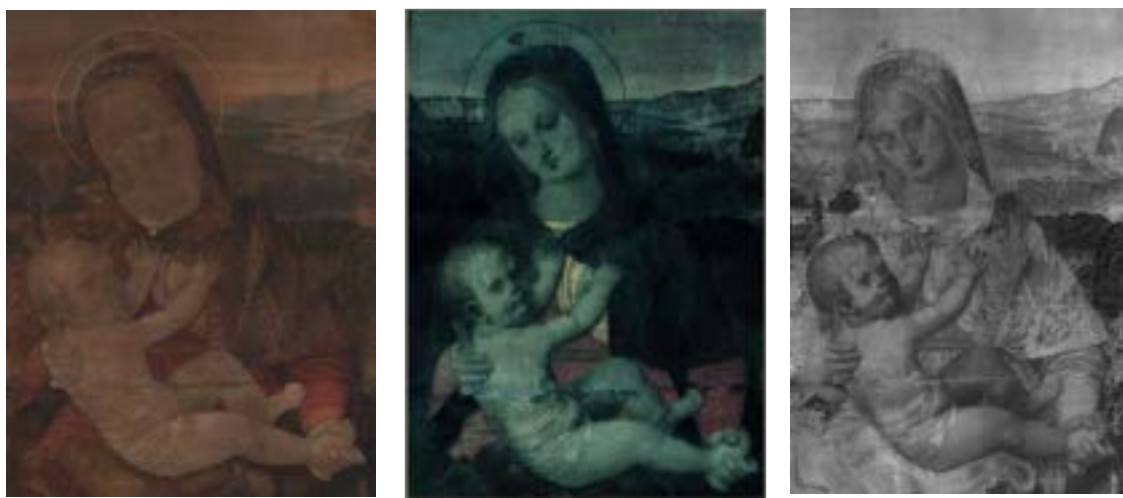
Figura 1. "Madonna con Bambino e i Santi Crescentino e Donnino", Timoteo Viti, fotografia in luce visibile (sinistra) Fluorescenza UV (centro) e Riflettografia IR b/n 1150 nm (destra), particolare incarnati

La peculiarità, che rende questa indagine fondamentale per lo studio di quest'opera, è rappresentata dalla risposta UV degli incarnati della Madonna e del Bambino. In luce visibile risultano quasi del tutto perduti, mentre la luce UV evidenzia la fisionomia delle due figure e la lettura dell'immagine risulta organica e più omogenea. (fig. 1).

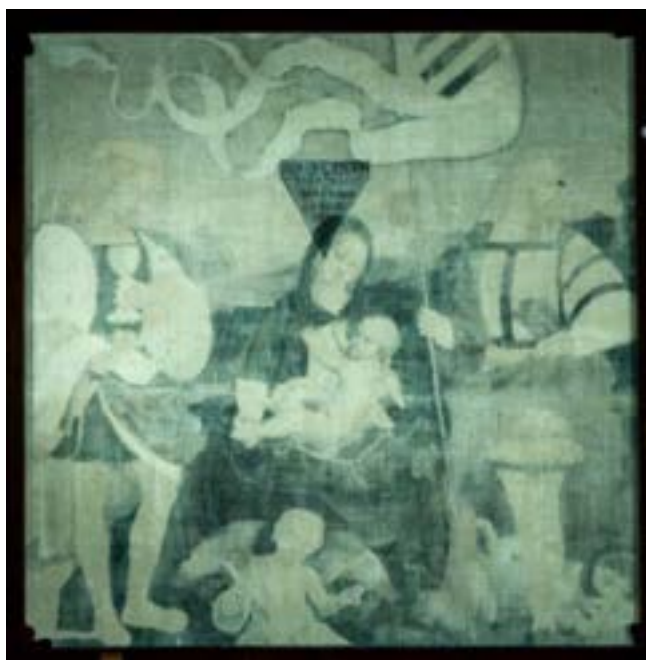
Figura 2. "Madonna con Bambino e i Santi Crescentino e Donnino", Timoteo Viti, fotografia in Fluorescenza UV, verso

La fluorescenza ultravioletta del verso dell'opera fornisce ulteriori dati interessanti evidenziando la migrazione del disegno e del film pittorico nel tessuto originale. Tale fenomeno avviene solitamente in condizioni di assenza, o estrema sottigliezza [4], dello strato preparatorio sul quale sono presenti strati pittorici stesi con legante magro, quali gomme o colla. La tipologia di tessuto scelto per l'esecuzione del dipinto influisce inoltre su tale fenomeno. In corrispondenza di una finestra ritagliata in passato sulla seconda tela è evidente, la maggiore migrazione del blu del manto della vergine rispetto all'azzurro del cielo (fig. 2). Mediante l'osservazione in UV il fenomeno è molto più accentuato ed esalta anche la fisionomia dei due volti, a discapito delle altre figure, delle quali è visibile solamente una traccia. Il fenomeno appena descritto potrebbe confermare l'ipotesi che i Santi laterali e l'angelo musicante siano state eseguiti su di uno strato di spessore maggiore (strato

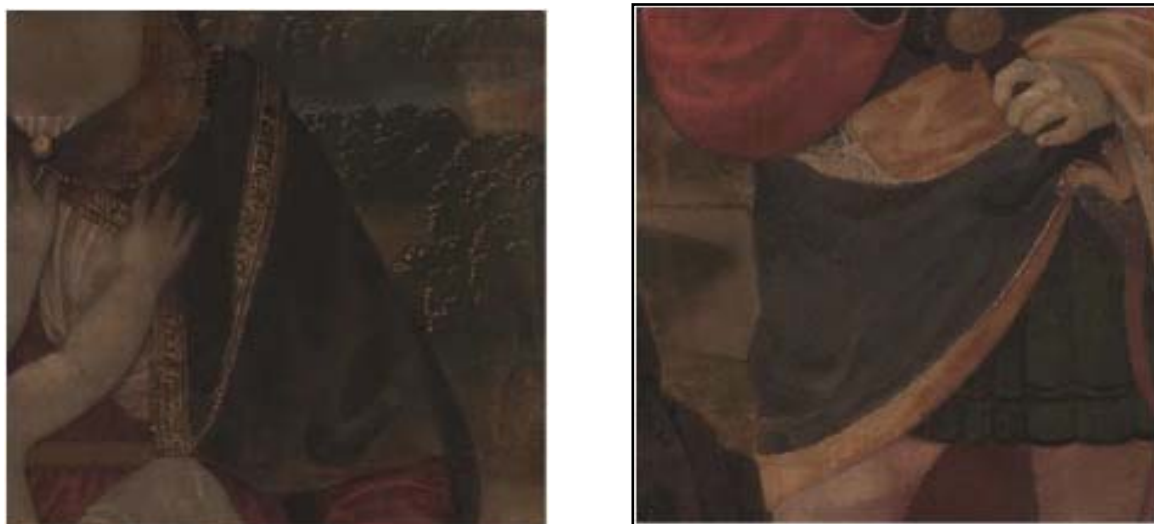
Figura 3 e 4. Ricostruzione virtuale delle lacune in corrispondenza del manto della Vergine e del drappo verde di San Donnino

Lavorando sul clone digitale delle aree cromatiche è stato effettuato un intervento di ripristino delle lacune e di abbassamento del disturbo visivo usando una tecnica di natura mimetica. Questa tecnica digitale è stata utilizzata, durante la fase iniziale, per la ricostruzione del manto verde di San Donnino, del paesaggio di fondo e delle colature in corrispondenza del cielo, al fine di ricostruire un’unità di lettura senza la necessità di un ripristino delle cromie originali. L’opera, infatti, presenta oltre ad un’alta percentuale di cadute di colore, un’antica reintegrazione pittorica di quasi tutta la superficie dipinta, che copre i residui di pellicola originale.

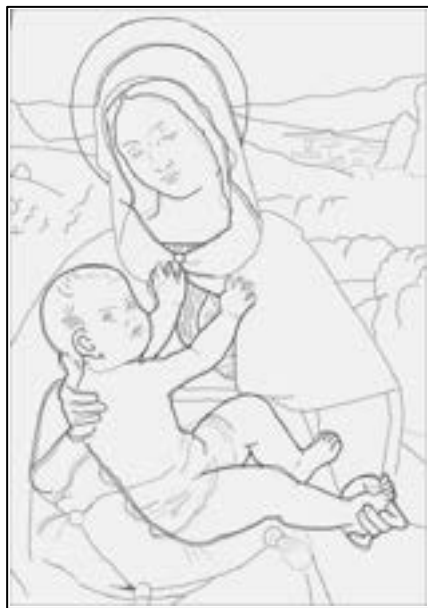
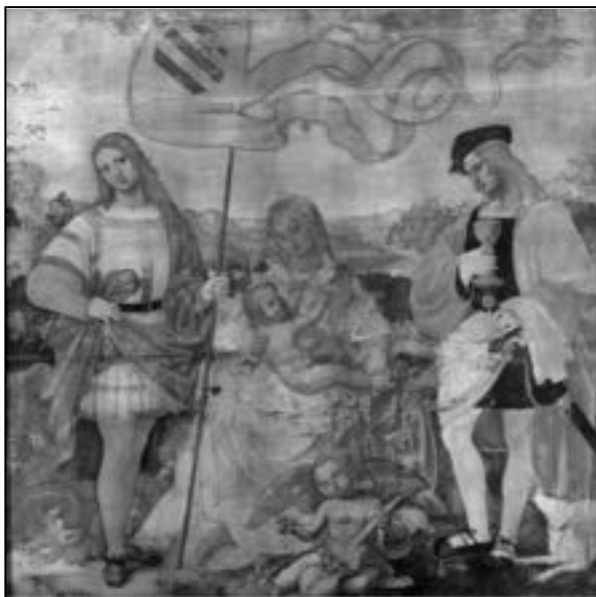
Figura 5 e 6. Esempio espositivo inerente ai particolari rilevati mediante Infrarosso B/ N (1150 nm). Fig. 5: ricostruzione del disegno preparatorio direttamente collegata al player interattivo. Fig. 6: Esempio di videoproiezione delle immagini.

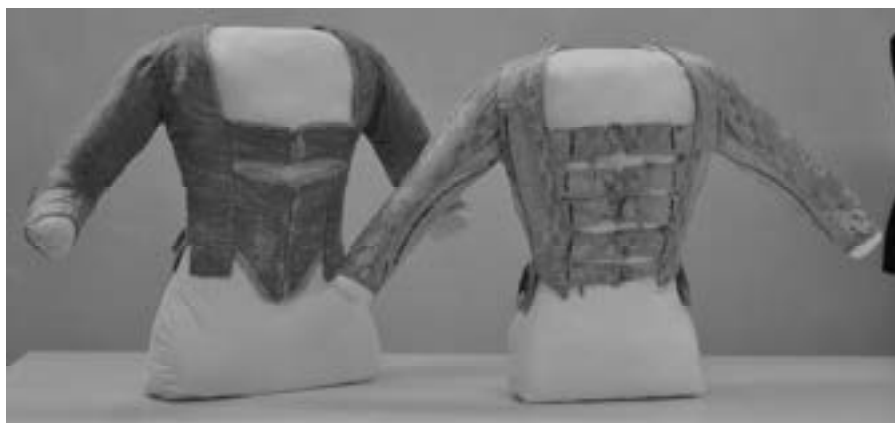
**Figura 5.** Immagine di due dei corpetti ad intervento ultimato, ed inseriti sui rispettivi supporti finali.

Una volta consolidato il materiale e ripristinata l’unità materica e visiva del manufatto, si è considerato il sistema da adottarsi per la conservazione e l’esposizione del corpetto. Esso doveva da un lato essere conservato all’interno dei depositi del museo, e dall’altro esposto all’interno dei percorsi dello stesso in maniera non continuativa: pertanto il supporto da idearsi avrebbe dovuto assolvere ad entrambe le funzioni, permettendo sia la conservazione del materiale, che la fruizione del corpetto. Inoltre, il confronto con interventi condotti in passato su altri corpetti della collezione richiedeva un’ulteriore riflessione sulla metodologia da adottare nella scelta dei supporti. Al fine di mantenere un assetto unitario nella collezione, si è avanzata l’ipotesi di impiegare nuovamente il sistema adottato in precedenza. Si è, quindi, verificata l’effettiva efficacia dei supporti realizzati durante gli interventi condotti negli anni ’90 del secolo scorso: essi, infatti, hanno assolto nel tempo alle necessità sia conservative quanto espositive dei corpetti. Pertanto, al fine di mantenere l’unitarietà all’interno della collezione, si è scelto di riproporre la stessa metodologia impiegata in passato, realizzando un supporto tridimensionale che ricostruisse le forme interne del manufatto. Si è realizzata un’anima in ethafoam, rivestita di ovatta sintetica ignifuga, ulteriormente rivestita di un tessuto di puro cotone (in virtù della sua robustezza e poiché poco soggetto alle variazioni termo-igrometriche) in tinta neutra. Il supporto consta di un corpo centrale e di due supporti per le maniche, ancorati al corpo mediante velcro, metodologia che permette di regolare il posizionamento delle medesime [Nota 5].

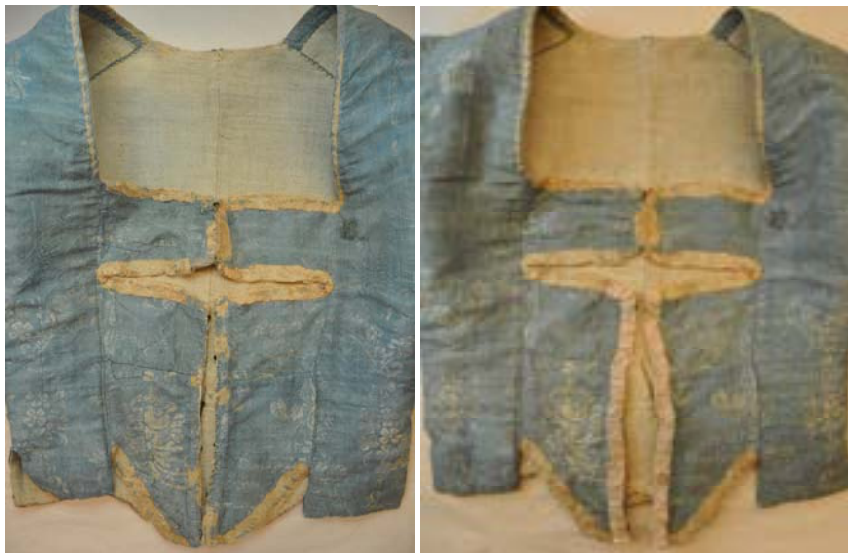
**Figure 6 e 7.** Immagini del primo corpetto: senza (6) e con (7) le passamanerie applicate.

Il corpetto impiegato come caso-studio, infine, presenta una mancanza della passamaneria della parte centrale anteriore, aspetto che incide nella lettura dell’opera nel suo insieme e che è stato fonte di numerose riflessioni ed ipotesi. In accordo con la D.L. si è scelto di mantenere la linea conservativa sin qui adottata: si è quindi rispettato lo stato di conservazione del manufatto in quanto oggetto storico (figura 6), e si sono realizzate a parte alcune passamanerie da applicare nelle aree lacunose, qualora il contesto espositivo lo richiedesse (figura 7). Le riflessioni metodologiche a monte di tale scelta, hanno considerato, infatti, la possibilità di poter valorizzare sia il manufatto in quanto bene storico ed unitario, sia il corpetto quale indumento femminile nella sua completezza.

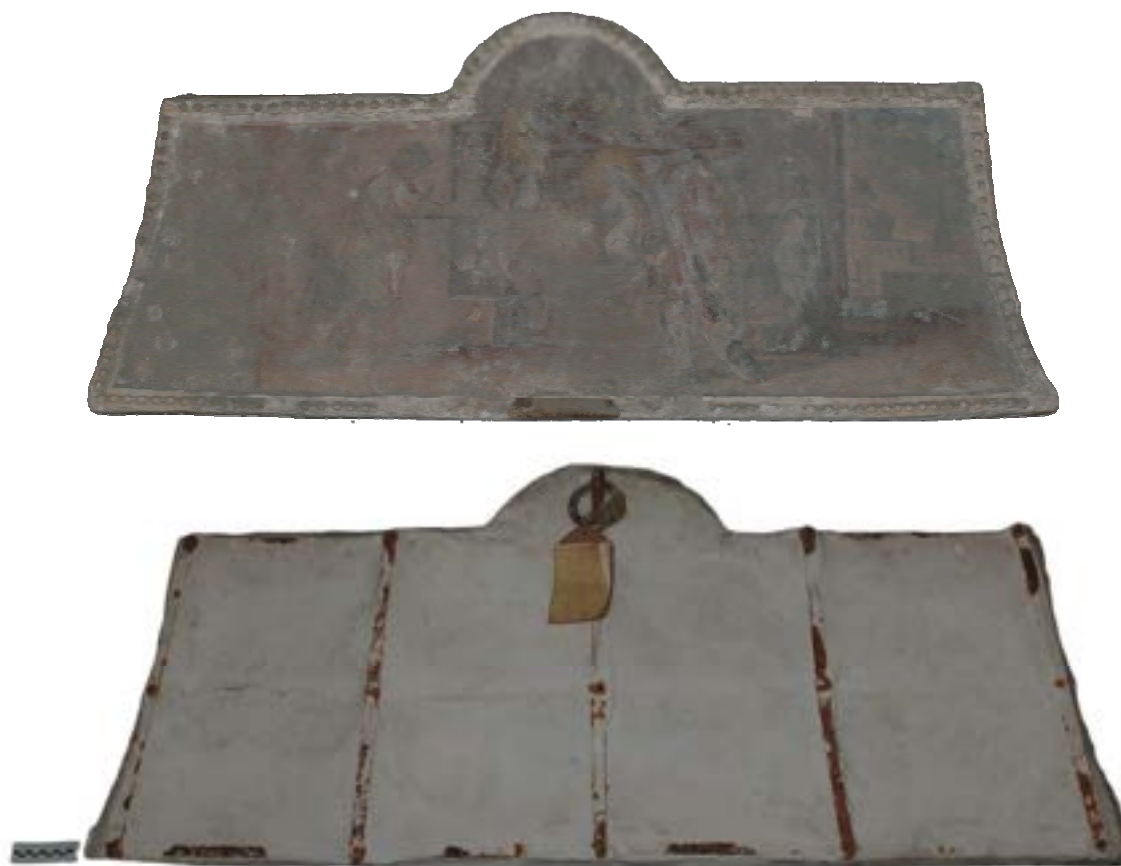
**Figura 1.** Recto e verso dell'opera

L'opera si presentava in uno stato di conservazione mediocre, la cui leggibilità era offuscata da una diffusa patina bianco-grigiasta e dalla presenza di concrezioni superficiali, attribuibili a sali solubili, più chiare su tutta la superficie pittorica (figura 1). Mancanze e lacune erano presenti sull'intera opera. Le abrasioni erano diffuse su tutta la superficie ma particolarmente gravi nella porzione sinistra della scena, tanto da renderla praticamente non più recuperabile. Diffuse lesioni accompagnate da deformazioni e slittamenti dell'intonaco, con perdita di planarità (figura 2A), erano probabilmente da imputare alle operazioni di distacco, e alla successiva ricollocazione su un supporto, realizzato con una struttura metallica inglobata in una pasta di gesso a cui era fissato un anello metallico funzionale alla sua esposizione (figura 1). Infine un esame più attento e ravvicinato della pittura murale ha evidenziato la presenza di qualche ritocco non originale, in particolare, nell'angolo destro lo sfondo azzurro del cielo (figura 2B), e in prossimità della mano di Sant'Anna.

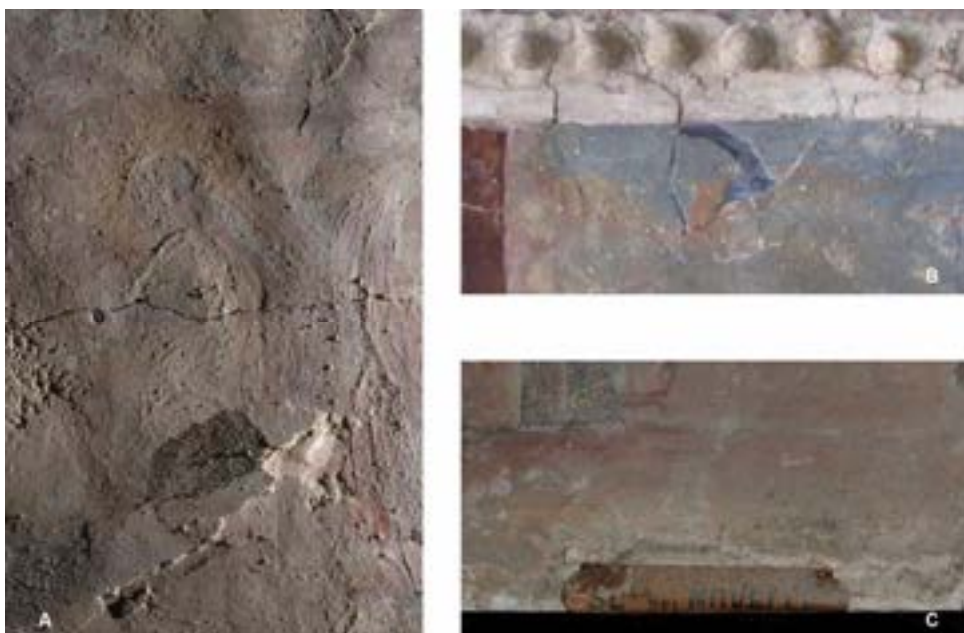
**Figura 2.** A Osservazione in luce radente di una porzione della superficie B Ritocco pittorico in corrispondenza del cielo C Particolare della targhetta metallica posta sulla cornice

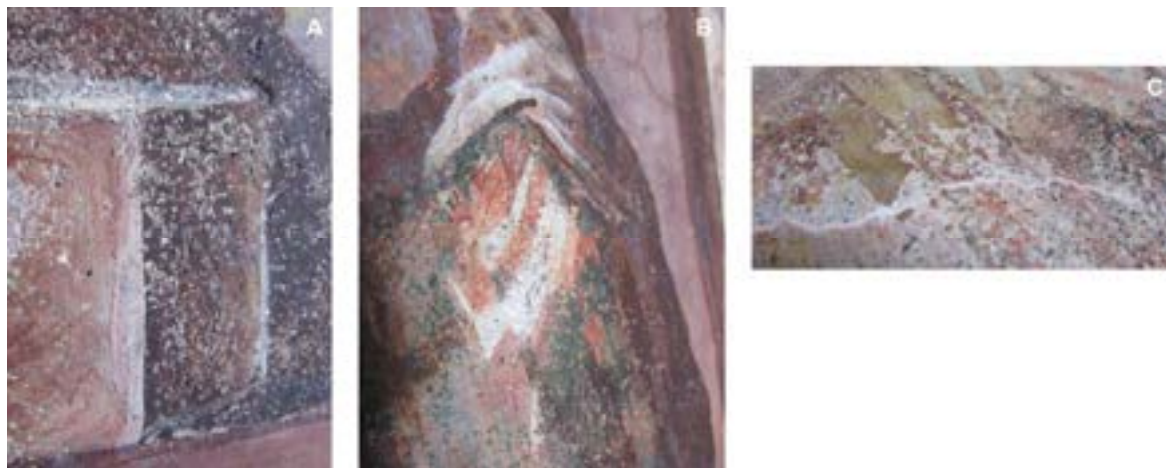
**Figura 3.** Disegno preparatorio. A Incisione sull'intonaco ancora fresco B Stesura di campiture base sull'intonaco fresco osservabili nelle zone in cui si ha la caduta del film pittorico C Particolare dello strato pittorico. Le campiture di colore appaiono corpose e stese con pennellate dense

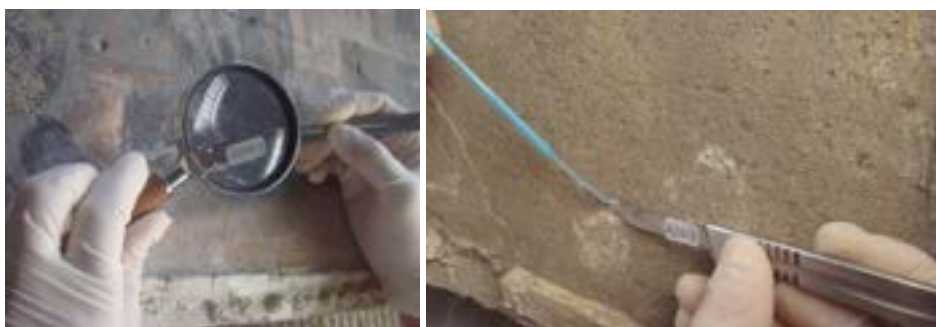
**Figura 6.** Prelievi per la caratterizzazione dei materiali costitutivi e per la determinazione delle forme di degrado

Il manufatto era conservato nei depositi del museo, in un ambiente molto umido che, complice la composizione del supporto in gesso altamente igroscopico, è la principale causa della veicolazione delle diverse specie saline verso la superficie della pittura. Sono stati prelevati diversi campioni rappresentativi delle varie morfologie di degrado, la cui caratterizzazione chimica è stata effettuata mediante spettroscopia FTIR (figura 5) alla ricerca di composti organici ma è stata riconosciuta con chiarezza solo la presenza di gesso.

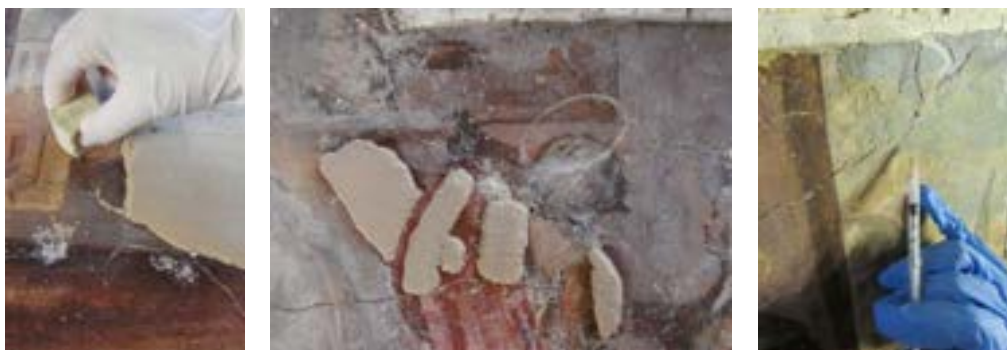
**Figura 9.** Particolari dell'intervento di pulitura e consolidamento della superficie pittorica

L'intervento di restauro su questo dipinto murale è stato condotto in maniera differenziata. Si è scelto di operare la pulitura e il consolidamento sull'intera superficie, come intervento di conservazione atto a rimuovere gli agenti di degrado, garantire la sopravvivenza delle parti a rischio di caduta e restituire una minima leggibilità al dipinto. Gli interventi di stuccatura, ritocco pittorico e reintegro della cornice, intesi come interventi di restauro volti a restituire all'opera una piena leggibilità, sono invece stati limitati alla porzione destra del dipinto, che si presentava in migliori condizioni conservative e per la quale è stato possibile prevedere un pieno recupero dei valori figurativi.

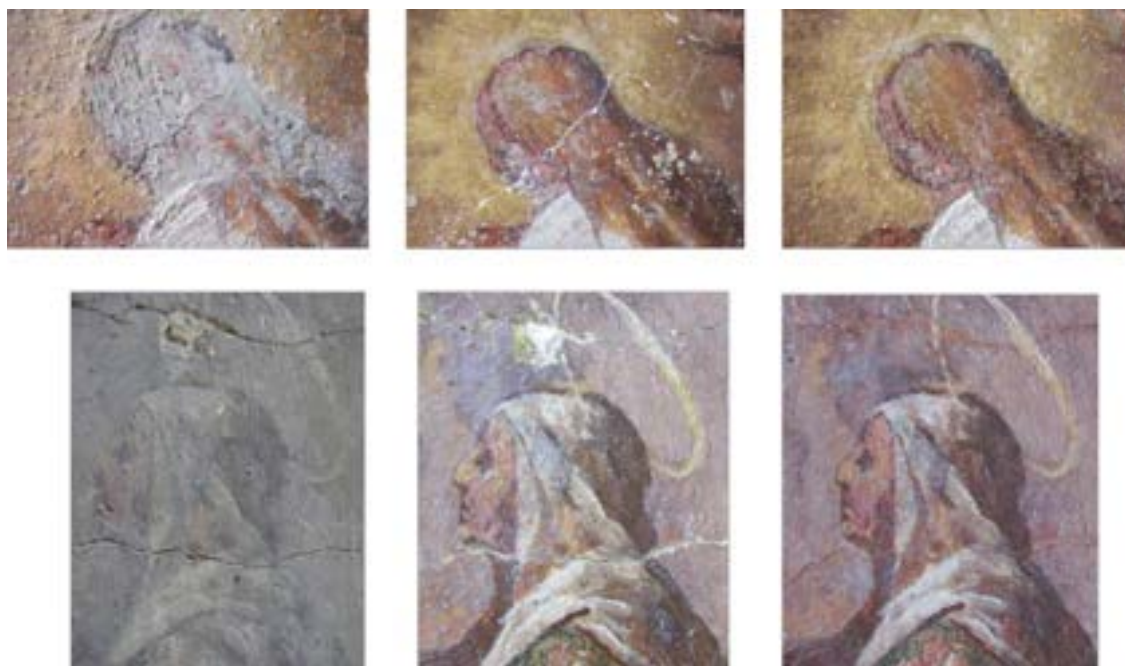
**Figura 10.** Fasi del restauro: prima, durante e dopo l'intervento di pulitura, stuccatura e riconfigurazione pittorica

In particolare, si è proceduto ad eliminare le vecchie stuccature, e a colmare le lacune e le fessurazioni con una malta di composizione simile a quella dell'opera, a base di calce, inerti opportunamente selezionati per composizione e granulometria e polvere di marmo, applicata a livello, tramite l'ausilio di spatole, rispettando i margini della frattura.

Le stuccature delle lacune che interrompevano la stesura pittorica originale sono poi state riconfigurate pittoricamente per mezzo della ricostruzione a "selezione cromatica" e con l'ausilio di pigmenti primari (figura 10). Laddove la pellicola pittorica appariva abrasa è stato eseguito un "abbassamento tonale" intonato, a velatura con pigmenti puri e caseinato d'ammonio.

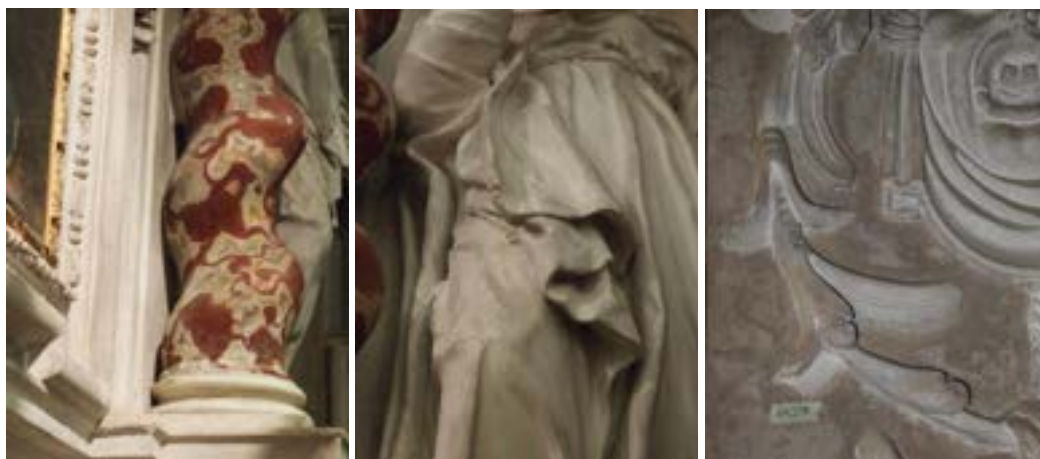
**Figure 1.** Esempi di punti di campionamento da diversi manufatti; da sinistra: colonna tortile, panneggio di una statua, e motivo fitomorfo.

Come già accennato, nell’ambito del progetto “Cultura alpina: sape valorizzare il territorio” sono stati studiati numerosi manufatti in stucco che compongono elementi decorativi, scultorei ed architettonici di diversi edifici di culto nella zona del Lario; alcuni risultati sono stati pubblicati. Per quanto concerne i manufatti in stucco, la bibliografia di riferimento relativa ad approfondimenti analitici e compositivi è piuttosto carente. Nel caso della Chiesa della Beata Vergine Assunta di Puria sono stati prelevati in totale 9 campioni provenienti da elementi diversi per morfologia e funzione decorativa ed architettonica: statue, cornici, lesene e colonne (Fig.1). Il piano analitico è stato mirato ad identificare differenze sia compositivi che microstrutturali che potessero essere messe in relazione con la funzione architettonica e decorativa. E’ stato utilizzato un protocollo analitico già ampiamente sperimentato sia per campioni di stucchi che per campioni di malte. Il protocollo in questione comprende una indagine mineralogico-petrografica condotta mediante diffrazione di Raggi X su Polveri (X Panalytical X’Pert PRO), ed una osservazione di sezioni sottili mediante microscopio in luce polarizzata (Microscopio Nikon Eclipse E400 Pol). Particolare attenzione è stata riservata alla condizione della superficie ed alla eventuale presenza di finiture superficiali mediante uno studio delle sezioni trasversali lucide che sono state osservate dapprima in microscopia ottica (microscopio Leitz Ortholux in luce riflessa corredato di sistema per l’acquisizione di immagini in formato digitale costituito da una telecamera Nikon DS-5M/USB) ed in seguito in microscopia elettronica con corredo della microsonda (JEOL 5910 LV con spettrometro a raggi X in dispersione di energia -EDX- ITRF-2000).

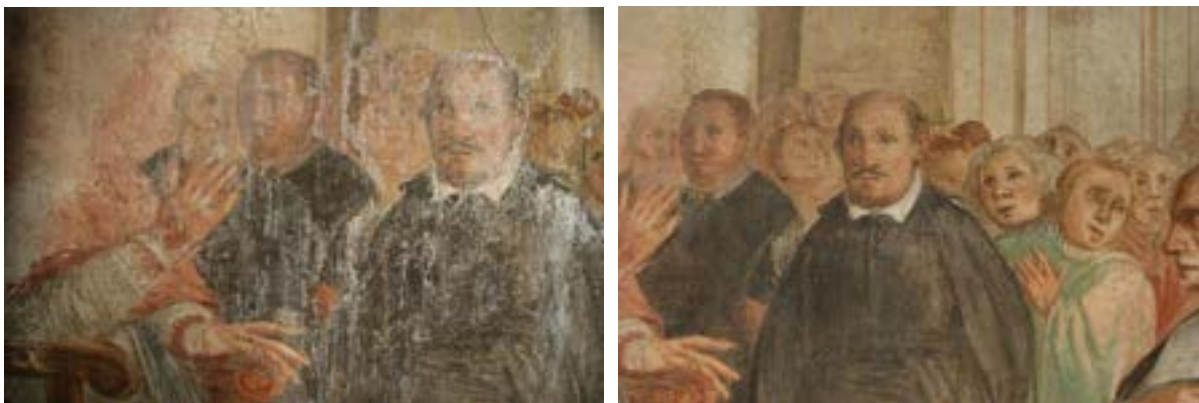
**Figure 10 e 11** particolare della scena “fondazione delle scuole della dottrina cristiana” parete est cappella di San Carlo prima e dopo il restauro

L’intervento eseguito è consistito innanzitutto nel consolidamento in profondità e nel ristabilimento della coesione del sistema pellicola pittorica-strati preparatori mediante iniezioni di consolidante diluito (PLMA) per permettere la penetrazione in profondità. Successivamente o contemporaneamente è stato effettuato il preconsolidamento con silicato d’etile in white spirit per ristabilire la coesione tra i diversi strati di intonaci e frammenti di pellicola pittorica. Quest’operazione è risultata essere fondamentale nelle zone abrase prima di procedere agli interventi di pulitura. La pulitura è stata effettuata in tre fasi: 1) rimozione dei depositi coerenti e parzialmente aderenti mediante nebulizzazione d’acqua deionizzata, spugna e tamponi 2) rimozione delle efflorescenze saline diffuse mediante impacchi acquosi di polpa di cellulosa 3) rimozione puntuale delle concrezioni saline più tenaci con mezzi meccanici. Successivamente sono state rimosse le stuccature non congrue debordanti fessurate ed in fase di distacco e riproposte con intonaco di calce, sabbia ed aggregati minerali stabili, simili a quelli già presenti negli intonaci originali per granulometria e cromia.

La fase finale dell’intervento è consistita nell’integrazione pittorica delle mancanze e delle numerose abrasioni sottotono a velatura o a piccolo tratteggio per recuperare la corretta leggibilità d’insieme. La scelta del tipo di integrazione pittorica è stato oggetto di importanti confronti, condivisi anche con gli Organi di Tutela, che hanno portato alla realizzazione di un intervento leggero, mirato ed accurato di ricucitura paziente.
