XII Congresso Nazionale IGIIC

## **Lo Stato dell'Arte 12**

Volume degli Atti

Milano, Accademia di Belle Arti di Brera  
23/25 Ottobre 2014

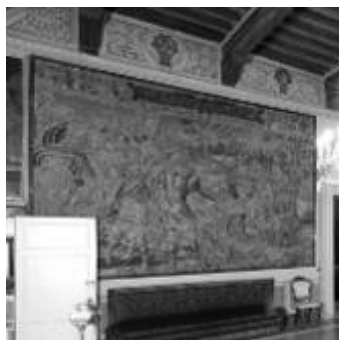
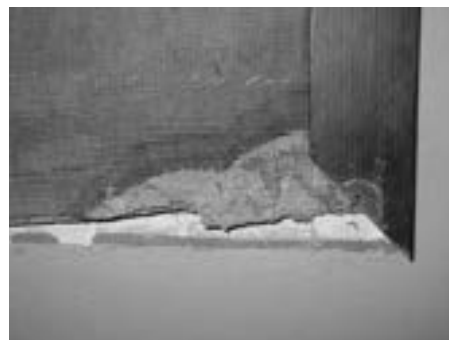
**Figura 7, 8 e 9.** Precedente metodo espositivo degli arazzi

I quattro arazzi oggetto di restauro erano collocati, come detto precedentemente, insieme ad altri due manufatti nel Salone della Prefettura di Siena. La loro esposizione copriva tutte le pareti della stanza e le loro misure erano state adeguate agli spazi disponibili. Per ottenere una perfetta simmetria i singoli panni furono ridotti nelle dimensioni, inchiodati direttamente sul muro lungo i quattro lati ed incorniciati da una cornice di legno. Questa collocazione è successiva probabilmente all'Unità d'Italia quando il Palazzo del Governo diviene sede della Prefettura e dell'Amministrazione Provinciale ed i più preziosi manufatti presenti vennero divisi ed esposti in modo permanente per decorare le pareti dei più importanti uffici.

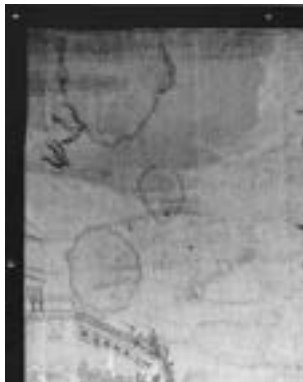
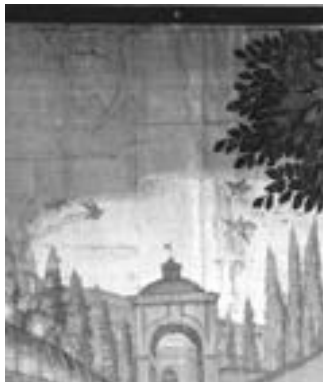
**Figura 5 e 6.** Grandi aloni sugli arazzi *Festa di Flora* e *Festa Campestre*

Gli arazzi esposti nel Salone della Prefettura ad una prima visione si presentavano tutti particolarmente sporchi. Le scene rappresentate apparivano quasi monocrome se non fosse per alcuni colori più brillanti come i rossi, verdi e blu che riuscivano ad emergere da un fondo beige-marrone. Lo sporco era distribuito in maniera omogenea su tutta la superficie e penetrato tra le fibre tanto da renderle rigide come "cementificate" tra di loro. Sui panni *Festa di Flora* e *Festa Campestre* erano ben visibili anche dei grossi aloni nella parte alta dovuti quasi sicuramente ad una caduta accidentale di acqua sulla loro superficie.

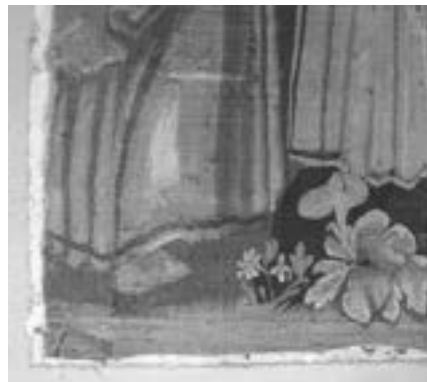
**Figura 7.** Bordi dell'arazzo ritagliati, *Festa di Flora*

Altro degrado visibile a tutti e quattro i manufatti era stato causato dalla mano dell'uomo, per adattarli alle pareti erano state ritagliate le bordure, sull'arazzo "Episodi di un Imperatore..." solo quella inferiore, sugli altri anche quelle laterali, nel caso di "Festa Campestre" e "Festa di Flora" anche quella superiore, riducendo così l'opera alla sola scena centrale eliminando quell'incorniciatura e riquadratura tipica di questi manufatti.

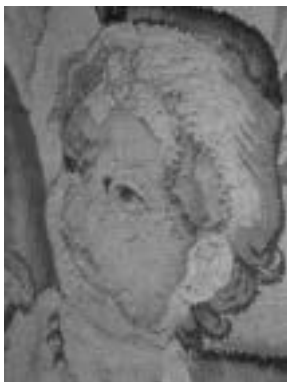
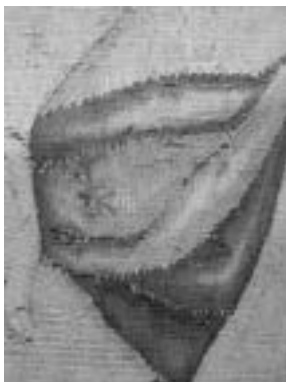
**Figura 8 e 9.** Piccole lacune, *Festa di Flora*

Una visione più ravvicinata delle superfici rilevava invece un degrado assai diversificato l’uno dall’altro. Quello in miglior stato di conservazione era la *Festa di Flora* di manifattura fiorentina. La sua tessitura è molto serrata impiegando quasi esclusivamente filati di trama in lana, senza marroni, e le poche trame di seta presenti nelle lumeggiature dei drappaggi sono spesso tessute con la tecnica tratteggio/battage, quindi intervallate con quelle di lana, rendendo questo panno particolarmente resistente alle trazioni verticali di sospensione. Si notavano comunque piccole lacune totali, volto della bambina a sinistra e drappaggio su figura di donna a destra, dai loro bordi gialli si può ipotizzare che siano state causate da bruciature di candela successivamente ritagliate. Le macchie marroni lungo i bordi sono invece causate dal mordente dato alla cornice in legno durante l'esposizione.

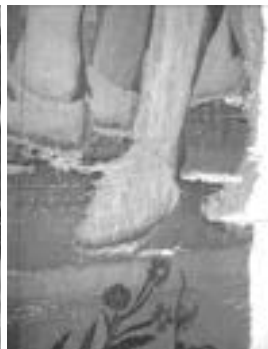
**Figura 11 e 12 .** Degrado trame marroni e beige, *Festa Campestre*

*La Festa Campestre*, sempre di manifattura fiorentina, si distingue per una tessitura meno densa e l’impiego di marrone scuro per le ombreggiature, di marrone chiaro per il terreno e di campiture più ampie di trame in seta beige, tutte concentrate sul lato destro. La lunga esposizione ha determinato forti degradi su questi filati con abrasioni e decadimento della fibra. Inoltre si evidenziavano due grandi lacune, qui l’arazzo è stato ritagliato probabilmente a seguito di un degrado presente, quella più piccola è collocata nella zona centrale sulla campitura rossa delle calze, l'altra sul lato sinistro dove ritagliando il bordo è stata creata nella zona centrale una grande insenatura interna.

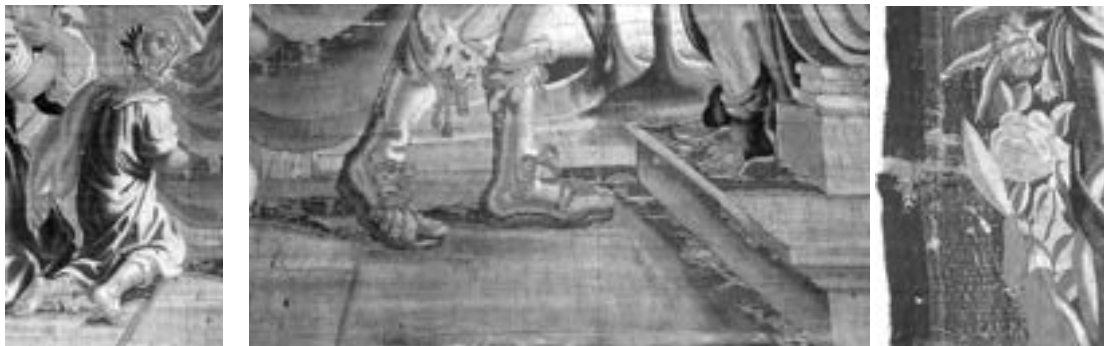
**Figura 15, 16 e 17** . Degrado delle trame marroni, *Episodi di Pace e di Vittoria di Un Imperatore Romano*

Il panno *Episodi di Pace e di Vittoria di un Imperatore Romano* di manifattura di Bruxelles, nell'insieme si presentava in discreto stato di conservazioni con colori ancora brillanti, ma è da evidenziare il decadimento quasi totale del filato di trama marrone impiegato in ampie zone circoscritte nella parte esterna delle bordure laterali e nei personaggi centrali con conseguente slegatura e talvolta rottura degli orditi. Due grandi lacune totali sono state ritagliate una nell'angolo in alto a destra, l'altra in basso dove era disegnata l'ombra di un piede.

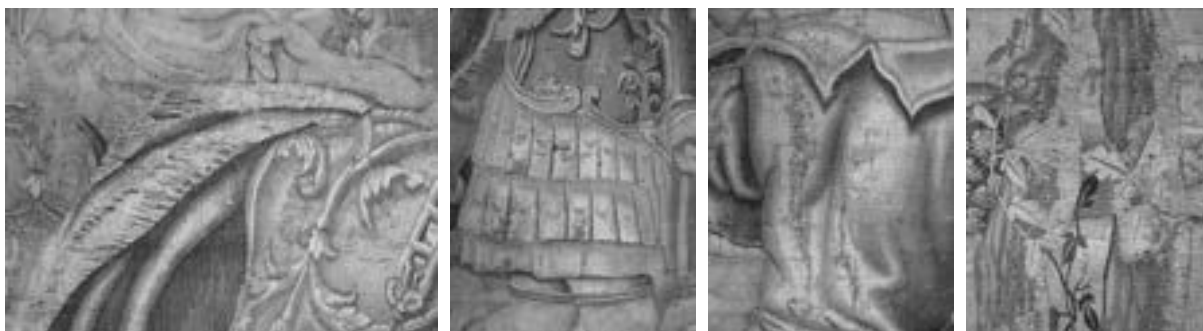
**Figura 18, 19, 20 e 21** . Degrado delle trame marroni e beige, *Gedeone conduce diecimila uomini...*

L'arazzo *Gedeone conduce Diecimila Uomini ...* di manifattura fiamminga, ha una tessitura meno elaborata e raffinata dei precedenti con l'impiego di materiali meno pregiati ed il grande utilizzo di trame in seta beige e lana marrone. La loro consunzione e perdita, diffusa in modo capillare ed ampio su tutta la superficie, hanno determinato uno stato di conservazione pessimo, numerosissimi anche gli orditi slegati che con le trazioni provocate dal peso dell'arazzo hanno incrementato le lacerazioni. I filati di ordito scoperto sono spesso sfilacciati e deformati dai rammendi, altre volte tagliati definitivamente e supportati con frammenti di arazzo.

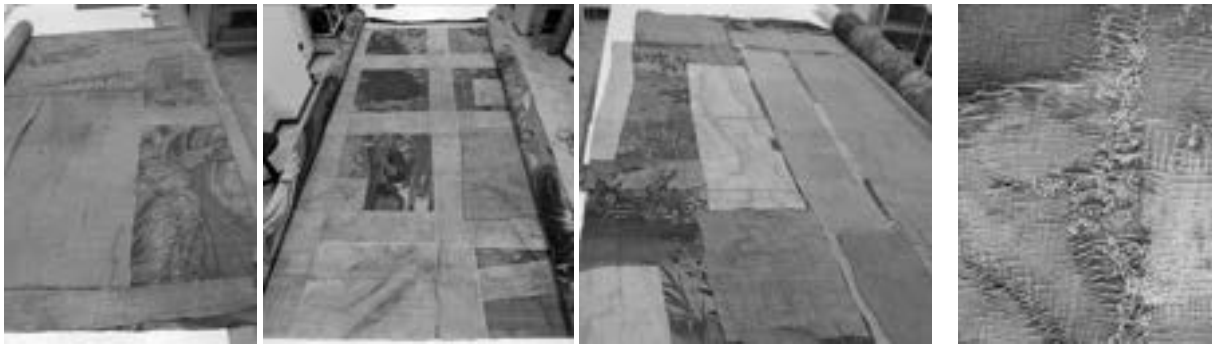
**Figura 22,23 e 24 .** Verso degli arazzi prima del restauro

Visionando il retro si poté constatare la presenza su tutti e quattro gli arazzi di una "fodera ad armatura" in tela di lino, che si presume originale. Le fasce applicate lungo il perimetro ed ortogonalmente nella parte centrale, risultavano frammentarie e ritagliate insieme all'arazzo. Inoltre era ben evidente che tutti i panni avevano subito nel corso degli anni vari "restauri" di cui era difficile attribuire una esatta cronologia. Gli interventi risultavano diversificati in base alle esigenze dei singoli manufatti ma eseguiti con la stessa metodologia, cioè fermando gli orditi slegati a punto rammendo con filati grossolani in lino beige e in cotone marrone, su grandi supporti in tela di juta applicati sul retro o usufruendo delle fasce di fodera presenti. In alcuni casi, soprattutto in presenza di lacune, erano stati fermati frammenti ad arazzo. *Gedeone Conduce Diecimila Uomini...* era il manufatto che presentava maggiori interventi, spesso le fermature a rammendo non si ancoravano ai supporti ma ai soli orditi slegati creando delle forti trazioni nella struttura e deformazioni degli stessi orditi.

Tutti gli arazzi erano interessati dal fenomeno di scolorimento dei colori per effetto della lunga esposizione a fonti di luce diretta come è ben evidente confrontando recto-verso. Alcune tonalità di viola (tinte con oricello) sono virate in beige, mentre l'abbassamento dei colori gialli ha influenzato di conseguenza anche i verdi che oggi appaiono di tonalità blu. Questo tipo di degrado e la bassissima solidità dei viola si evidenzia negli arazzi di manifattura fiorentina dove lo scolorimento è evidente non solo fra verso e recto, ma nello stesso verso tra zone coperte e non dalle fodere ad "armatura" (fasce) originali.

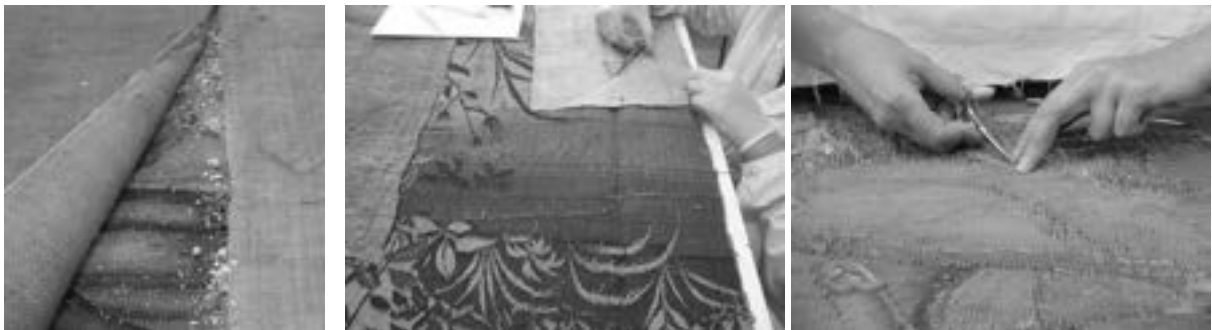
**Figura 26 .** Sporco presente sul retro

Le fasi iniziali eseguite sono uguali per tutti i manufatti: sono stati staccati dalle pareti togliendo le cornici e rimuovendo i chiodi che li ancoravano al muro e trasportati in laboratorio, qui dopo un' aspiratura preliminare del verso, per rimuovere la grande quantità di sporco (compresi calcinacci) presente, si è proceduto ad analizzare e documentare tramite fotografie e grafici lo stato di conservazione dei manufatti. E' stato comunque evidente proseguire con la rimozione di tutti gli interventi precedenti molto brutti esteticamente ed estremamente dannosi per la conservazione futura. Liberati dalla pesantezza dei supporti e dalla rigidità creata dai rammendi, si è presentato in tutta evidenza lo stato di conservazione dei singoli arazzi.

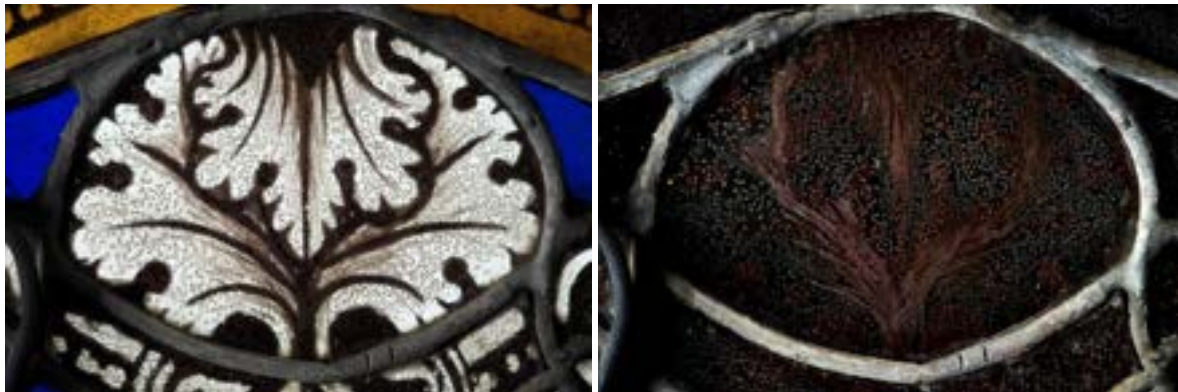
**Figure 2 e 3.** Pannello C\_6 stesura della grisaglia sia sul lato interno che sul lato esterno

La grisaglia è stata applicata, come di consueto, sul lato interno ed in corrispondenza dei volti e delle capigliature nonché delle decorazioni dei tralci vegetali perimetrali sono stati riscontrati alcuni segni di rinforzo anche sul lato esterno.

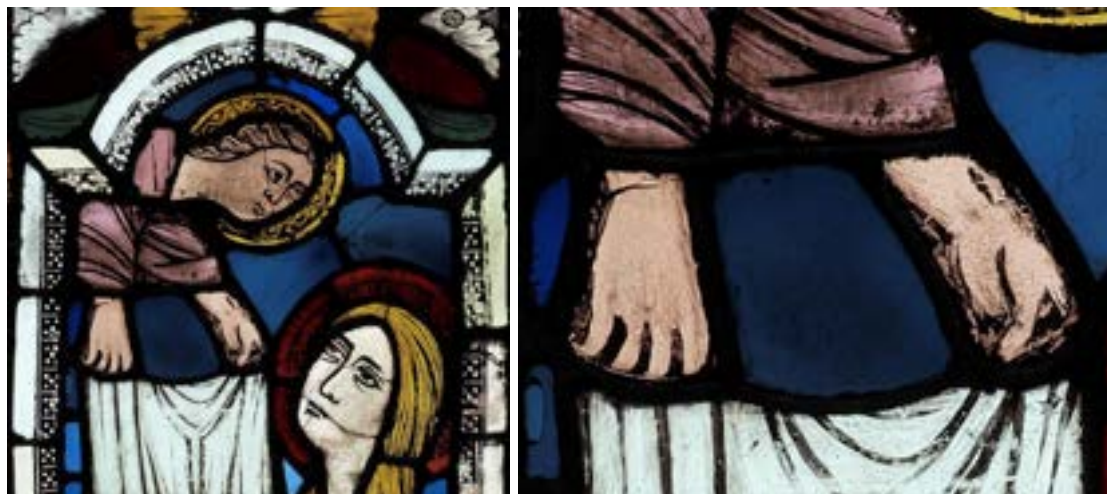
**Figure 4 e 5.** Pannello B\_3, Santa Maria Egiziaca riceve la veste dall'angelo. Particolari della stesura della grisaglia

Nei pannelli è possibile osservare diverse qualità di applicazione della grisaglia e di definizione del disegno che sembrerebbe confermare la presenza di più pittori per la realizzazione della stessa vetrata. Alcuni volti sono caratterizzati da una notevole finezza del segno, che alterna applicazioni a corpo con leggere velature che consentono una notevole definizione, mentre in altri casi abbiamo una decorazione non curata senza alcuna definizione di particolari anatomici.

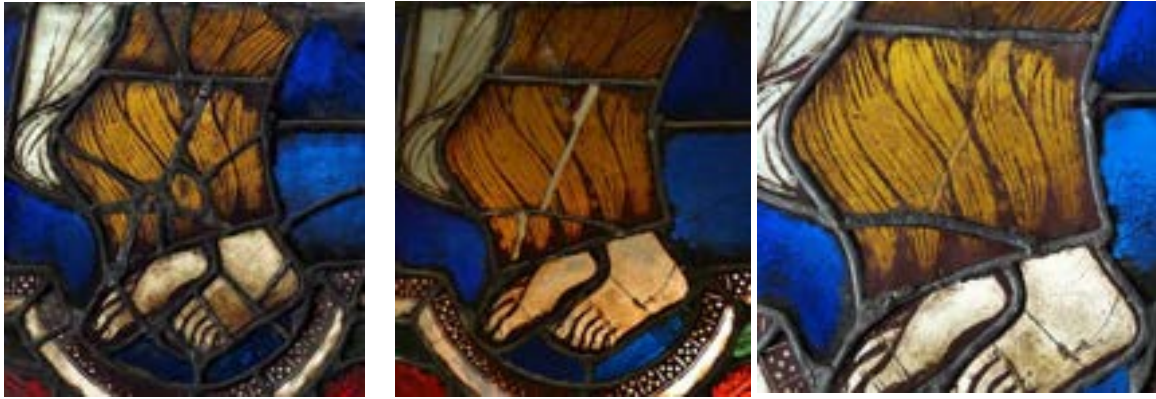
**Figure 9, 10 e 11.** Particolari della rimozione dei piombi di riparazione e dell'integrazione della tessera

La rimozione dei piombi passanti è stata limitata alle tessere nelle quali i piombi disturbavano notevolmente la lettura dell'immagine, come nel caso del volto del Cristo del pannello c\_6 e la relativa scritta, nonché i piombi passanti nel pannello c\_3 che oscuravano notevolmente la lettura dei capelli della Maddalena.

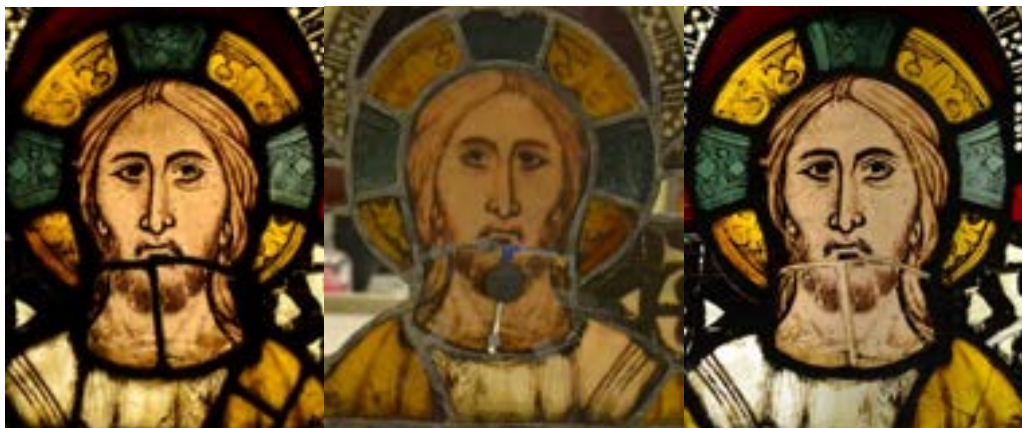
Figure 14, 15 e 16. Fasi di lavorazione del volto del Redentore pannello A\_6

L'incollaggio delle tessere è stato eseguito con resina epossidica fluida Hxtal NYL 1, per la sua buona resistenza all'invecchiamento fotochimico e per le sue caratteristiche tecniche. La resina è stata di volta in volta colorata all'interno dell'impasto, raggiungendo lo stesso colore della lastra da incollare con vernici per vetro Vitrail di Lefranc&Bourgeois. Le lacune sono state preparate per la fase di integrazione con la resina; i frammenti sono stati messi in piano e in seguito sigillati con porzioni di fogli di cera dentistica fissati a caldo sui margini del vetro. Preparata la tessera è stata colata la resina fluida colorata all'interno delle vaschette in cera e successivamente gli eccessi di resina sono stati lavorati meccanicamente. Al termine delle fasi di integrazione si è provveduto alla sostituzione di alcune porzioni di piombo particolarmente degradato con un listello trafilato, quindi perfettamente riconoscibile, avente profilo analogo a quello della piombatura originale. In accordo con l'attuale atteggiamento conservativo la piombatura originale è stata mantenuta.

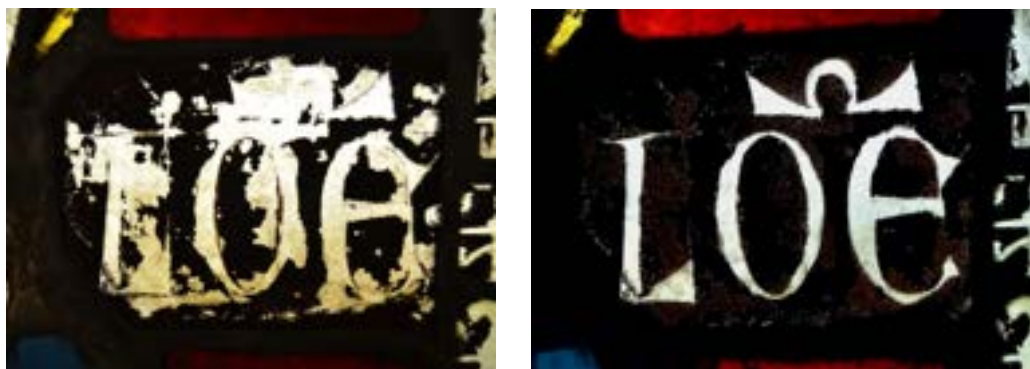
Figure 17 e 18. Integrazione pittorica del cartiglio

Le ultime fasi dell'intervento in laboratorio hanno riguardato l'integrazione pittorica delle zone nelle quali vi era la caduta di grisaglia. A tale proposito, si è testato l'utilizzo di pigmenti stabili, Gamblin, già ampiamente utilizzati nel campo del restauro e già applicati, in I.S.C.R. Gli stessi pigmenti sono stati usati per prove di reintegrazione pittorica di aree originali con perdita di grisaglia. Il buon risultato ottenuto nel risarcimento della pittura a grisaglia, eseguito con la tecnica del puntinato, permette la restituzione della decorazione di quelle tessere in cui la pittura era parzialmente caduta disturbando la lettura del disegno. L'applicazione dei Gamblin permette di ricostruire il disegno, ripercorrendo le tracce ancora visibili dell'originale. La scelta di eseguire l'integrazione pittorica con piccoli punti accostati consente, da vicino, la riconoscibilità delle integrazioni e da lontano permette la lettura delle decorazioni in maniera equilibrata. Le tessere di riuso eccessivamente trasparenti sono state velate per attenuare il contrasto con le tessere originali. L'integrazione pittorica è stata eseguita principalmente sui cartigli delle luci a e b, ed in maniera localizzata su alcune tessere.

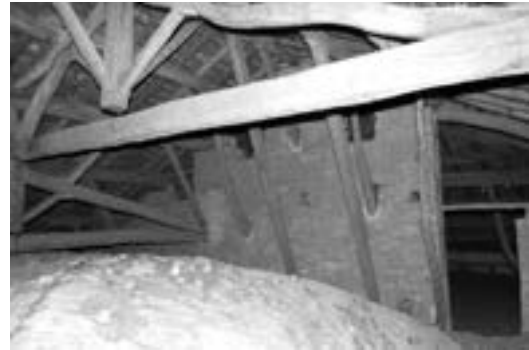
**Figura 2.** Sottotetto, parte centrale sopra la volta

Da tempo l'edificio sede del Municipio di Cella Dati presentava problemi di infiltrazioni di acqua dalla copertura che hanno prodotto macchie di umidità e degrado in vari punti del controsoffitto in cannici e intonaco del solaio del sottotetto. La problematica è stata a più riprese affrontata nel passato, ma mai compiutamente risolta. La struttura portante del tetto è in legno con due capriate, tipiche del tetto “alla lombarda” nella parte centrale sopra la zona coperta dalla volta, di cui una porta l'altra; travi di colmo; arcarecci ad interasse di 1.50 ÷ 2.00 m; travetti in direzione della pendenza, ad interasse di circa 60 cm e soprastanti listelli a portare il manto in coppi. Nelle altre zone la struttura portante principale è costituita, anziché da capriate, da muri di spina o da falsi puntoni in legno messi in direzione della pendenza delle falde, sui quali poggiano gli arcarecci e l'orditura secondaria sopra descritta. Vi sono, poi, travi di compluvio e di displuvio. In alcuni punti le travi, sia quelle di colmo che gli arcarecci, sono sorrette da puntoni inclinati che, partendo dai muri riducono la luce delle travi. La causa delle infiltrazioni è principalmente da imputare alla notevole pendenza del tetto che in talune falde raggiunge il 55%; inevitabilmente gli elementi costituenti il manto vengono sistematicamente sottoposti ad una forza gravitazionale che ne produce lo slittamento verso la linea di gronda. La struttura lignea principale e secondaria non presentava particolari segni di degrado. Il manto di copertura in coppi è stato sollevato e riposizionato, rispettando la tecnica impiegata in origine (coppi disposti a dritto e rovescio), sopra un manto di copertura con lastre di fibra

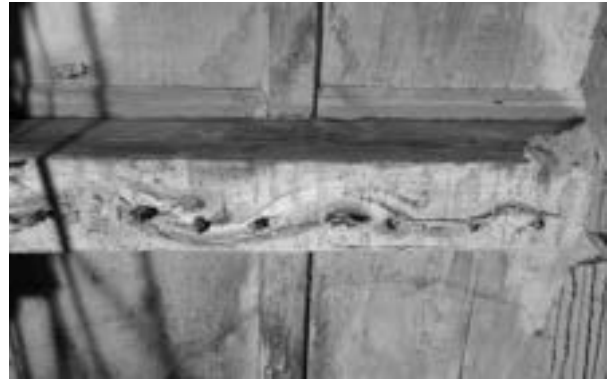
**Figura 4.** Traccia di decorazione sul soffitto ligneo sottostante la decorazione ottocentesca

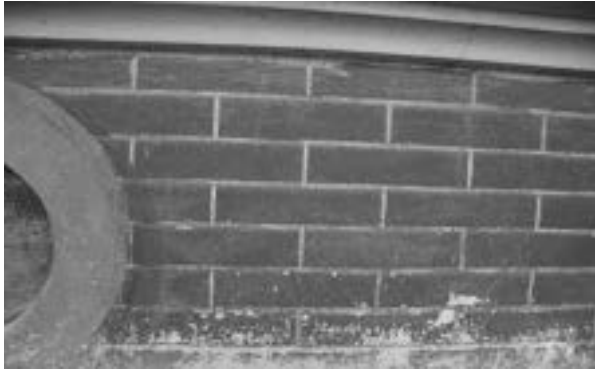
**Figura 8.** Tessitura a finto mattone e decorazione dell'ovale di areazione

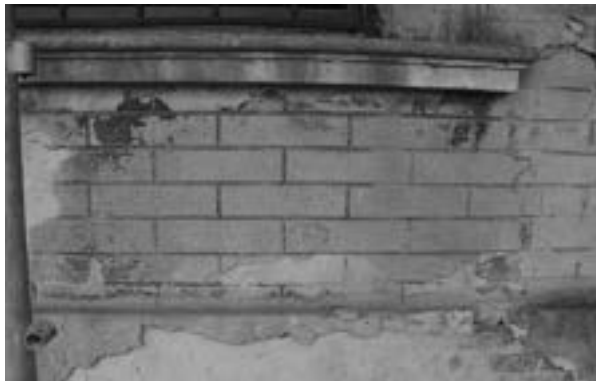
**Figura 10.** Dettaglio degrado generalizzato intonaco finti mattoni

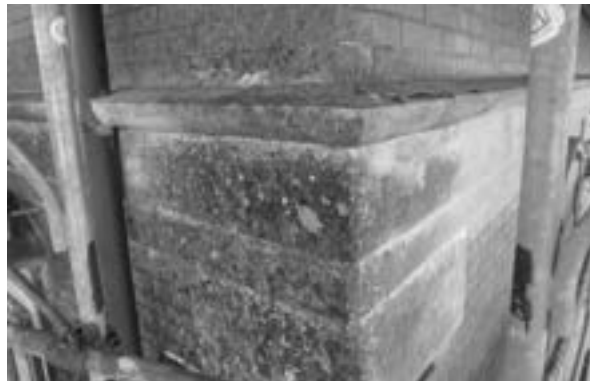
**Figura 11.** Dettaglio infestazione biologica sul paramento murario

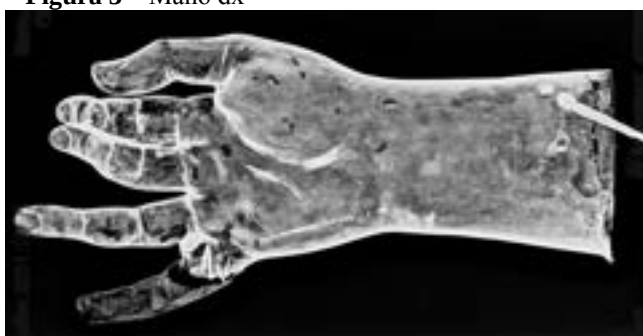
**Figura 4. RX della mano dx**

Per le due mani sono evidenti, invece, due chiodi in ferro battuto (uno a destra, l’altro a sinistra) inseriti obliquamente, sicuramente postumi in quanto dall’osservazione *de visu*<sup>10</sup> e dalla TAC si è riscontrata la presenza in origine di perni in legno di noce, a sezione circolare, che consentivano l’aggancio degli avambracci al corpo ligneo centrale per mezzo di un incastro a *tenone e mortasa*<sup>11</sup>.

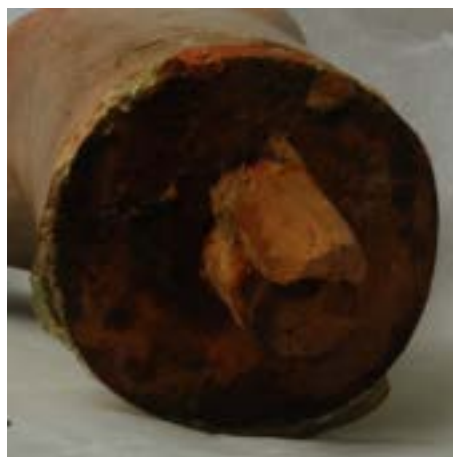
**Figura 6. Sezione mano dx con perno**

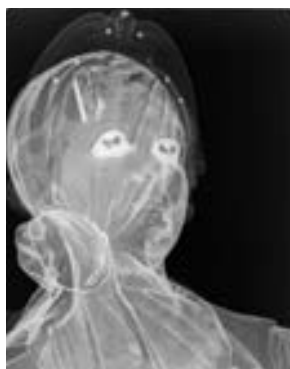
**Figura 9.** RX del volto

Per quanto riguarda la tecnica esecutiva con cui è stata realizzata la preparazione, l’immagine elaborata in TAC 3D permette di osservare che al di sotto della policromia vi è una stesura non perfettamente omogenea e liscia<sup>13</sup>. Dalla spettroscopia Raman<sup>14</sup> risulta la presenza sulla superficie dell’opera di un doppio strato preparatorio: il primo di colore rosso a base di minio ( $PbO_2$ ), il secondo di colore bianco costituito da gesso ( $CaSO_4$ ) e colla proteica. Inoltre si riscontra la presenza di biacca ( $Pb$ ) nel bianco della preparazione, che giustifica la forte radiopacità dello strato preparatorio visibile nella sezione assiale della scultura rilevata in TAC.

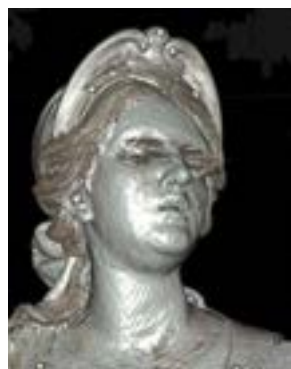
**Figura 10.** TAC 3D del volto

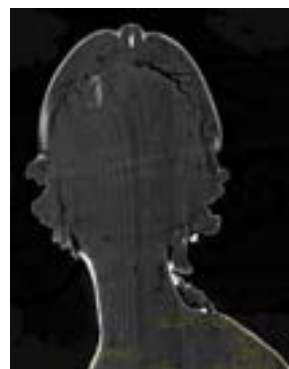
**Figura 11.** TAC assiale del volto

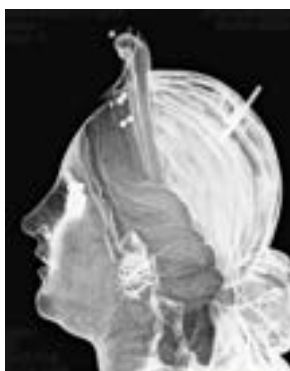
**Figura 13.** RX del volto

Come già appurato dai risultati della TAC e dei raggi X<sup>15</sup>, i capelli, invece, non presentano alcuno strato preparatorio: gli spettri della Raman evidenziano la presenza di solo carbone e goethite ( $FeOH$ ).

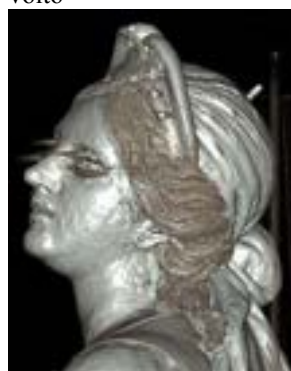
**Figura 14.** TAC 3D del volto

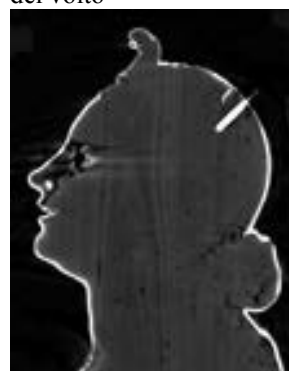
**Figura 15.** TAC assiale del volto

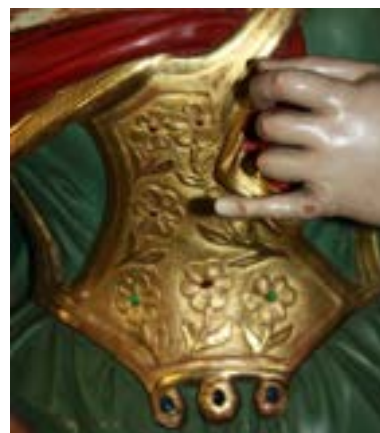
**Figura 16.** Pettorina

La corona, il bordo del mantello e la base lignea presentano una doratura con la tecnica *a guazzo*. Per la pettorina sono utilizzate due tecniche: oro *a conchiglia* per il fondo lavorato con punzonature eseguite a mano libera grazie ad un piccolo punzone a punta circolare; a *pastiglia* per i fiori che la decorano e l’arricchiscono, realizzati a rilievo e dorati con oro in foglia. Corona e pettorina sono ulteriormente impreziosite da paste vitree colorate<sup>17</sup> che simulano la cromia delle pietre preziose: il blu degli zaffiri, il rosso dei rubini, il verde degli smeraldi, il viola delle ametiste. Graffette metalliche sagomate, applicate dal retro, costituiscono il sistema d’incastonatura delle “gemme” garantendone l’ancoraggio al supporto

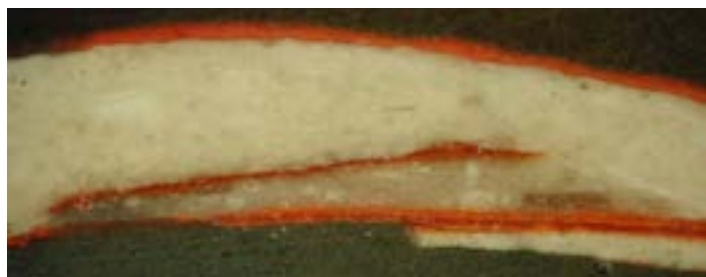
**Figura 17.** Campione C1: manto

stati prelevati sette campioni<sup>23</sup>, in seguito riportati, sui quali sono state eseguite analisi stratigrafiche, fluorescenza ai raggi X, indagini spettroscopie XRF, Raman e FT-IR.

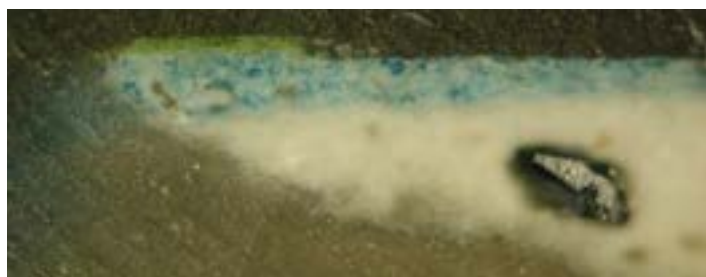
**Figura 19.** Campione C4: veste

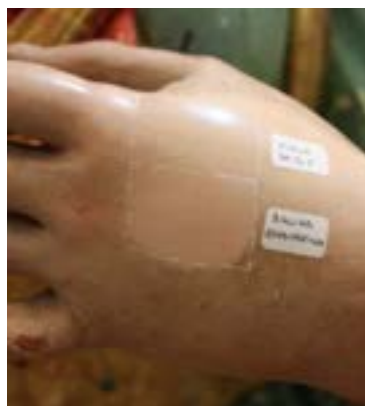
**Figura 21.** Particolare della

mano. Saggi di pulitura eseguiti  
con fiele di bue e saliva  
enzimatica

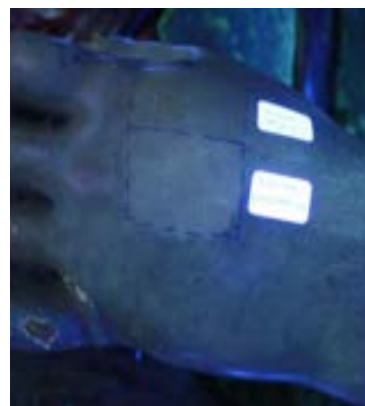
**Figura 22.** Ripresa fotografica

agli UV effettuata nel corso dei  
saggi di pulitura sulla mano

Dal momento che l'ultimo restauro era un intervento abbastanza recente, la fluorescenza risultava essere debole. Tale analisi, quindi, è stata ripetuta nel momento in cui sono stati asportati i due restauri precedenti: essa è stata di supporto sia nell'asportazione delle tracce di vernice presenti sotto le stratificazioni, sia nella rimozione delle sostanze cerosi e del particellato coerente ed incoerente sugli incarnati, dorature e capigliatura. Sul viso erano

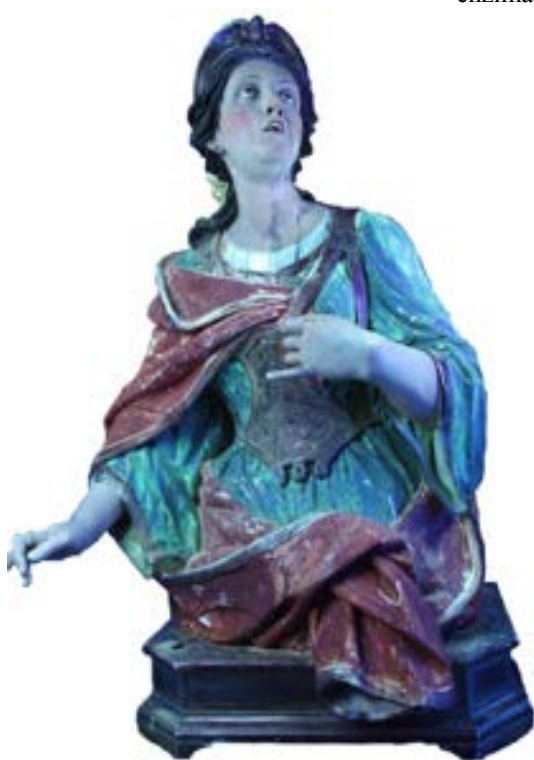
**Figura 23.** Ripresa fotografica agli UV

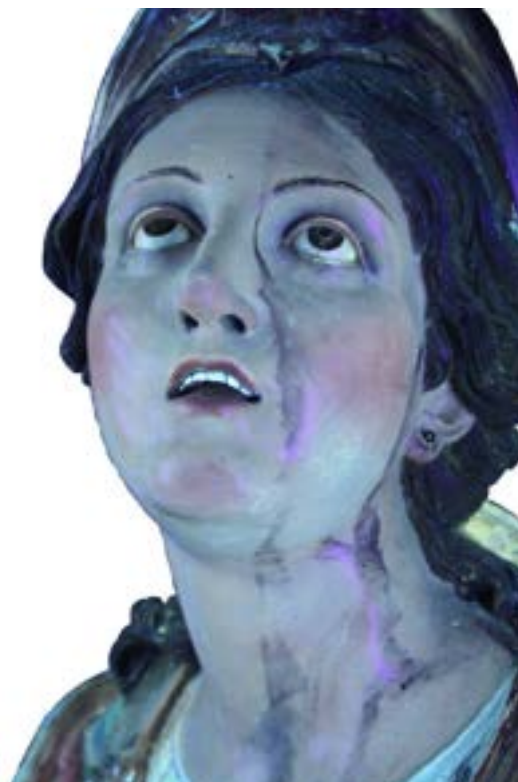
**Figura 24.** Ripresa fotografica agli UV.  
Particolare delle colature di cera sul volto

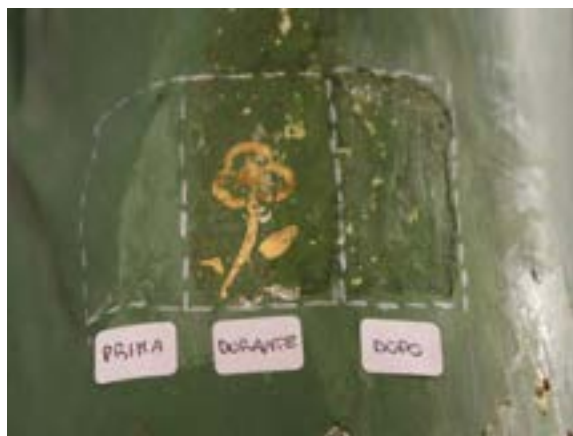
**Figura 25.** Particolari della veste in corso di pulitura:  
asportazione della prima ridipintura

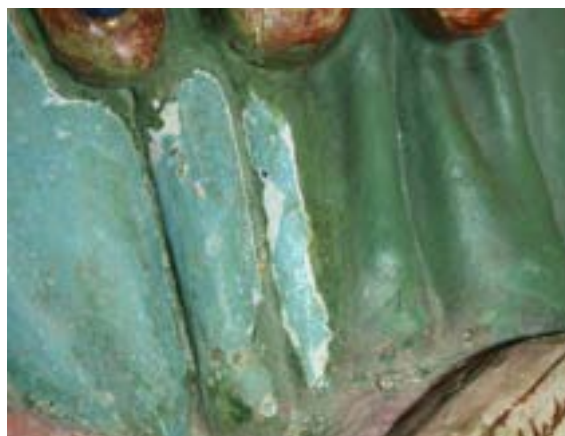
**Figura 26.** Particolari della veste in corso di pulitura:  
asportazione delle sovrammissioni

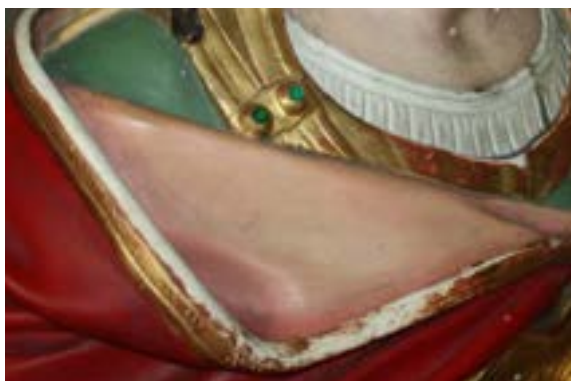
Figure 27. Particolare del manto prima della pulitura

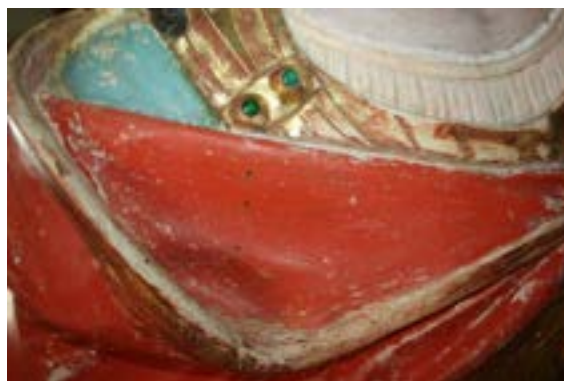
Figura 28. Particolare del manto dopo la pulitura

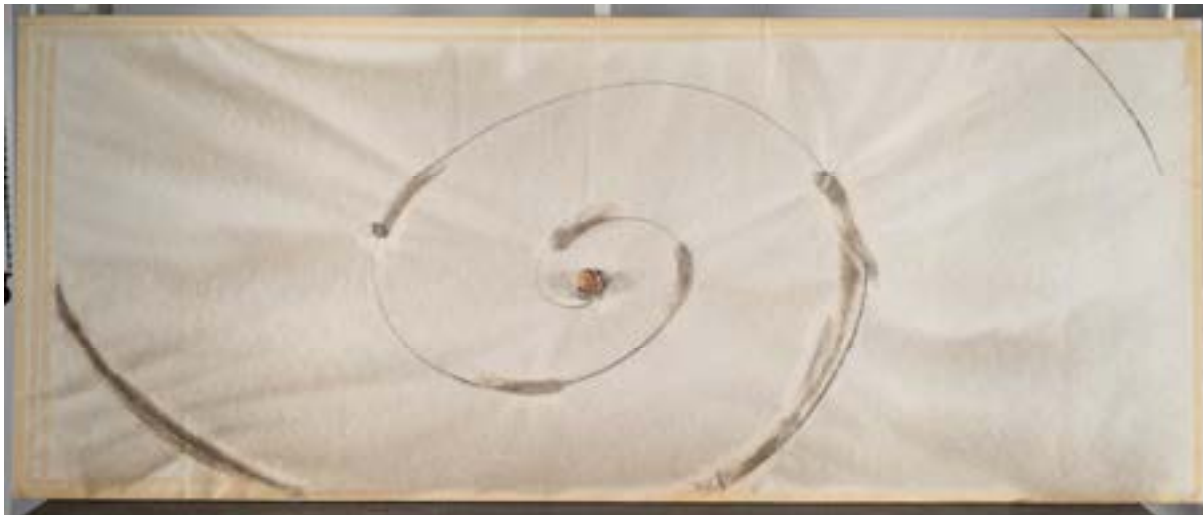
**Figura 1.** Foto dell'opera prima del restauro. Foto Alessandro Bovero

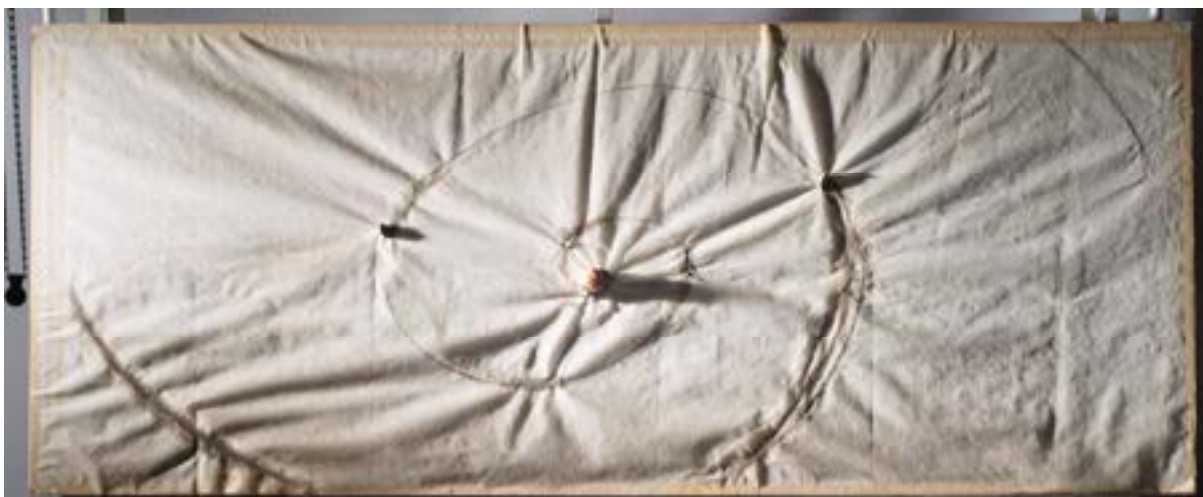
**Figura 2.** Foto dell'opera in luce radente prima del restauro. Foto Alessandro Bovero

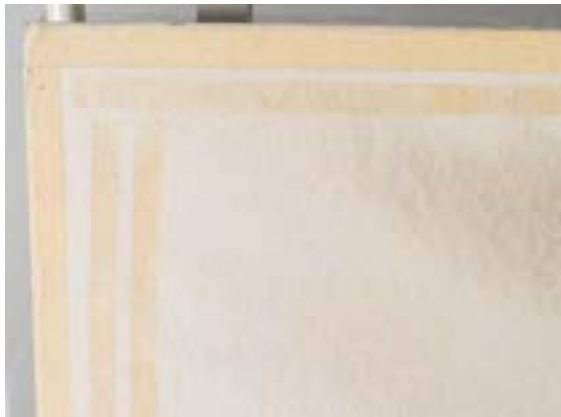
**Figure 3 e 4.** Particolare nei nastri adesivi ancora in situ e una volta rimossi

- forte ingiallimento e cristallizzazione dei nastri biadesivi adoperati per il fissaggio dell'opera al pannello ligneo di sostegno;
- presenza di depositi coerenti di polvere localizzati soprattutto in corrispondenza delle pieghe del supporto dell'opera;

La prima operazione che si è deciso di eseguire è stata quella della rimozione dei nastri biadesivi degradati. A causa dell'estrema fragilità del supporto in tessuto non tessuto (fibre di poliestere, viscosa e cellulosa) si è deciso di procedere prima con il loro distacco dal pannello ligneo e poi dal supporto dell'opera. La prima fase è stata eseguita mediante l'utilizzo di una spatolina fatta scorrere lungo i margini, la seconda con semplice peeling meccanico esercitando una leggera forza solo sul nastro adesivo in modo da rimuoverlo senza rischiare infragilimenti, deformazioni e strappi del supporto.

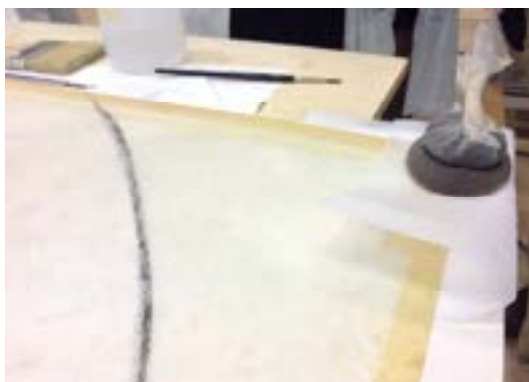
**Figure 5 e 6.** Operazione di fermatura dell'angolo degradato

In corrispondenza dell'angolo in alto a destra si è effettuato un intervento di messa in sicurezza di un frammento di supporto rimasto adeso al nastro rimosso. La fermatura è stata effettuata utilizzando Klucel G al 2% in alcool ricollocando il nastro adesivo supportato da uno strato di tessuto non tessuto sul verso; una strisciolina di carta giapponese è stata posta sul recto per rendere più efficiente l'adesione del frammento staccatosi. L'incollaggio è stato protetto da un foglio di carta assorbente ripiegata a "V". L'intero sistema è stato messo pochi minuti sotto peso per assicurare l'adesione.

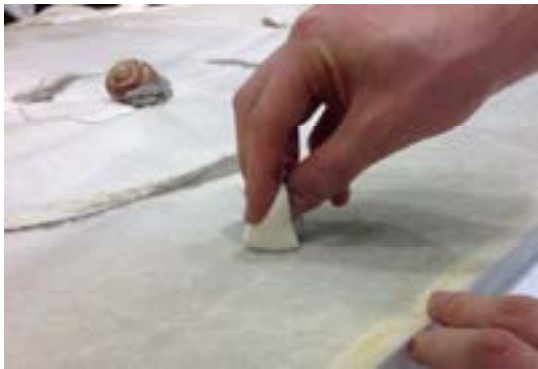
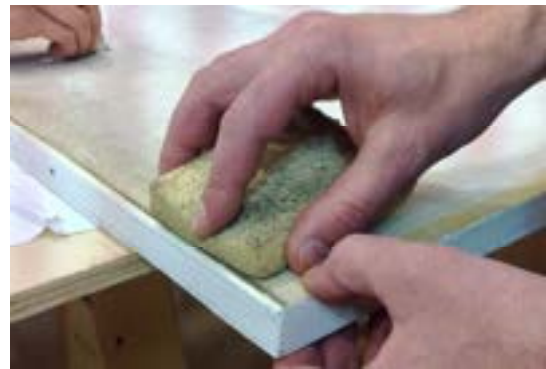
**Figure 7 e 8.** Prove di pulitura con spugna in lattice e smoke sponge

Contemporaneamente ai test di solubilità, nelle zone di maggior deposito di polvere è stata condotta una leggera pulitura meccanica provando varie spugne e gomme (spugna in lattice, smoke sponge in gomma naturale, gomma in caucciù) e un microaspiratore museale. I risultati sono stati solo parzialmente soddisfacenti: si è dedotto che la polvere non si è depositata solo a livello superficiale ma è penetrata all'interno delle fibre del supporto rendendone difficile la rimozione.

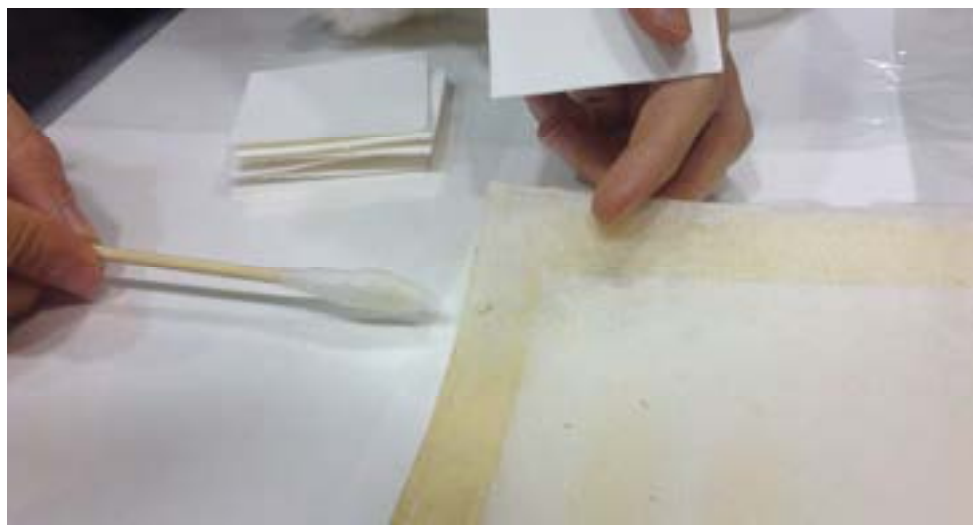
**Figure 10.** Pulitura con etanolo

Come già appurato dai test di solubilità eseguiti a solvente libero, i gel caricati con la microemulsione acquosa non davano un risultato apprezzabile nella rimozione degli adesivi, mentre quelli caricati con la miscela di acqua-etanolo agivano con l'adesivo da rimuovere rigonfiandolo e permettendone la rimozione.

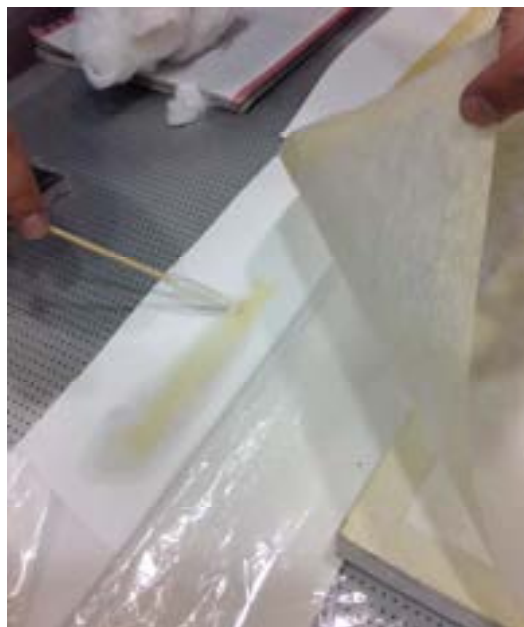
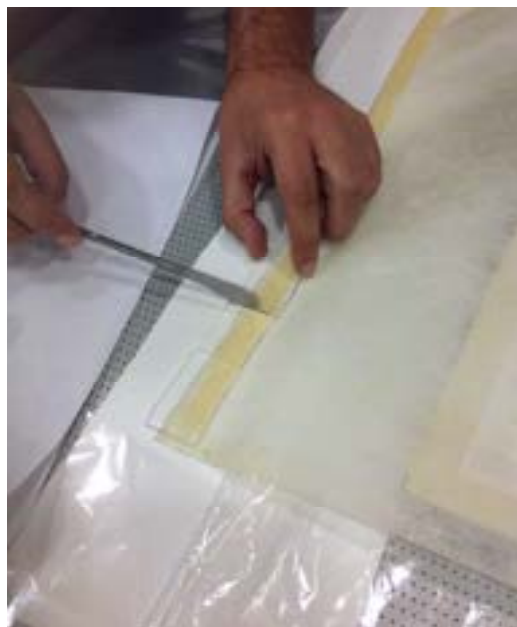
**Figure 11 e 12.** Dettaglio dell'adesivo trasferitosi sulla carta assorbente e applicazione dei gel rigidi

La scelta di impiegare degli hydro-gel nella solubilizzazione e rimozione degli adesivi è stata motivata dalla possibilità di circoscrivere l'azione del sistema pulente all'interfaccia, rigonfiando gli adesivi e limitando l'azione meccanica di rimozione dei residui da un supporto intrinsecamente fragile come quello cartaceo.

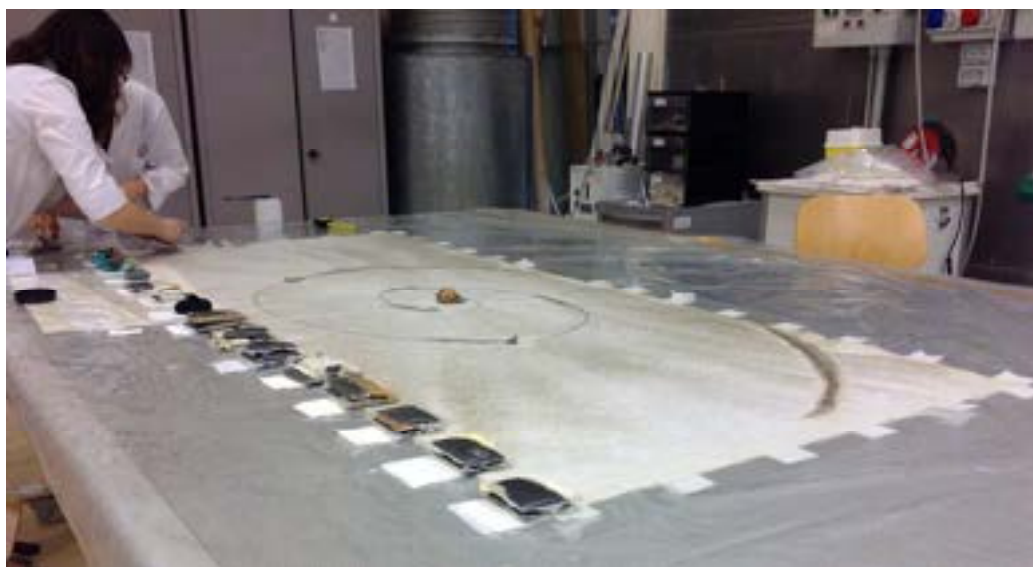
**Figure 15.** Opera senza tracce di adesivo e applicazione fascette in carta giapponese

Successivamente è stata realizzata l'adesione del dentello all'opera (dentello e margine dell'opera sono sovrapposti per 1 cm circa). Per favorire la perfetta adesione tra il supporto e la carta giapponese del dentello si è poi proceduto ad eseguire una leggera pressione sulla zona interessata con una spatola di teflon e successivamente a far asciugare l'adesivo sotto peso. Tra il tessuto non tessuto dell'opera e i pesi sono stati interposti degli strati ammortizzanti e assorbenti di TNT e carta assorbente.

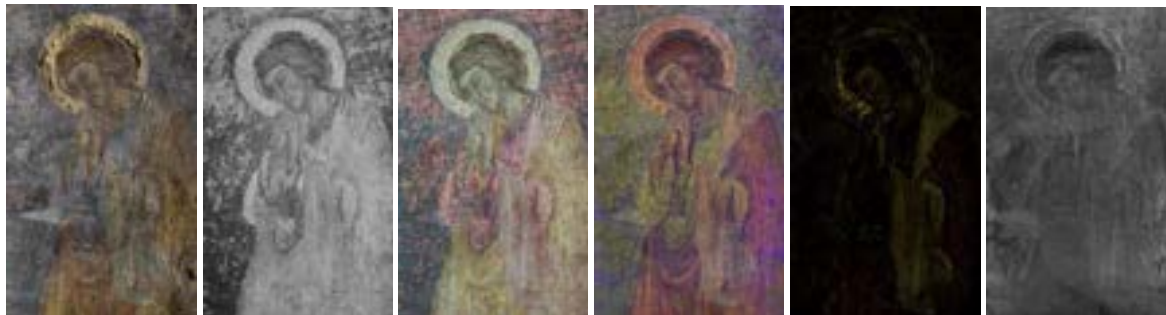
**Figure 6 - 11.** Immagini fotografiche del San Giovanni: luce radente, infrarosso, infrarosso in falso colore, UV in falso colore, UV in fluorescenza, Uv riflesso

La superficie pittorica era notevolmente sporca a causa dell’alterazione del fissativo superficiale. Anche in questo caso è stato rilevato l’utilizzo della tecnica pittorica murale italiana del tempo (XIV secolo). Per quanto riguarda gli incarnati è stata ipotizzata la presenza di bianco a base di calcio in miscela con terre/ocre. Per il panneggio giallo del San Giovanni non è stato possibile capire se i massimi chiari siano realizzati con giallo di piombo e stagno piuttosto che terre/ocre gialle in miscela bianco. Il fondo è realizzato con nero (non identificabile). Non sono state individuate evidenti tracce di azzurrite (o altro blu originario) sul fondo. In corrispondenza delle aureole e di alcune decorazioni metalliche è stata riscontrata una spiccata fluorescenza dovuta alla presenza di materiale oleo resinoso.

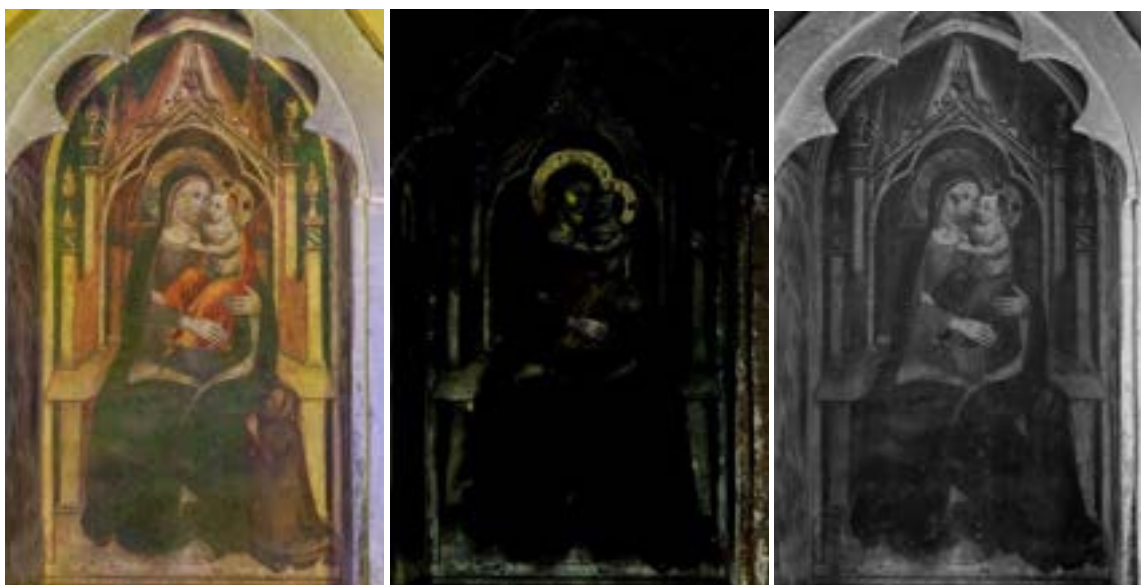
**Figure 12 - 17.** Immagini fotografiche della Madonna con Bambino: luce visibile, infrarosso, infrarosso in falso colore, UV in falso colore, UV in fluorescenza, Uv riflesso

- **Madonna con bambino tra i Santi Francesco d’Assisi e Caterina d’Alessandria**  
È stata riscontrata la presenza di rifacimenti e ridipinture, oltre a fissativi applicati durante precedenti interventi su tutta la superficie. Si ipotizza la presenza di ritocchi contenenti bianco di zinco (fluorescenti gialli, neri in UV riflesso e gialli in UVfc), mentre sono state individuate come finiture originali a secco sia l’azzurrite (su “morellone”) del manto della Madonna e dei fondi, che la lamina metallica con relativa missione oleoresinosa (la forte emissione di fluorescenza UV in corrispondenza dell’aureola). La restante gamma di colori è stata individuata nell’utilizzo del bianco di calce, ocre/terre gialle per i gialli, pigmenti a base di ferro (ocre/terre) per quanto riguarda i rossi. Non è esclusa la presenza di cinabro in considerazione della risposta molto brillante nel visibile, soprattutto per le decorazioni architettoniche. Per quanto riguarda la veste del committente è possibile ipotizzare che sia stata realizzata con terre/ocre come base e rifinita con rosso cinabro.

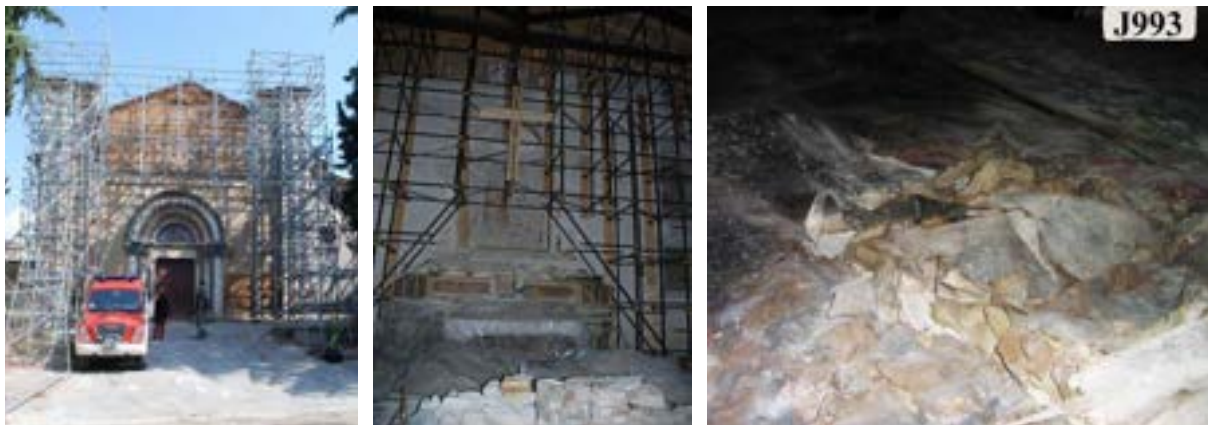
**Figure 1-3.** La chiesa di San Francesco da Paola a L’Aquila dopo il terremoto dell’aprile 2009, l’altare distrutto e i danni causati al dipinto di Bedeschini (ampie lacerazioni, perdita di settori di tela, distacchi di preparazione e colore, schizzi di sostanze estranee, detriti)

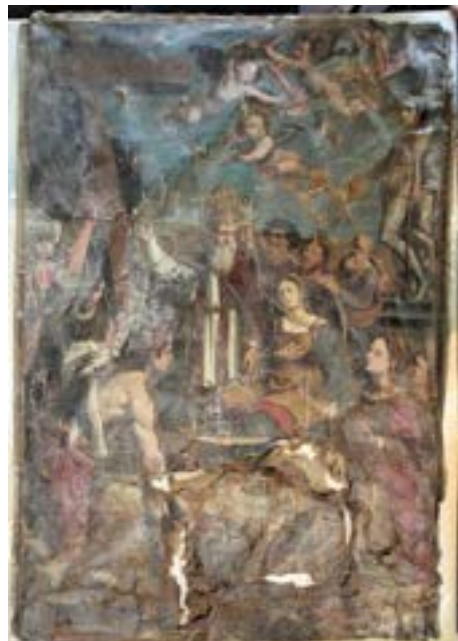
**Figura 4.** “Il ritrovamento della vera croce” di G.C. Bedeschini, prima del restauro
