XII Congresso Nazionale IGIIC

## **Lo Stato dell'Arte 12**

Volume degli Atti

Milano, Accademia di Belle Arti di Brera  
23/25 Ottobre 2014

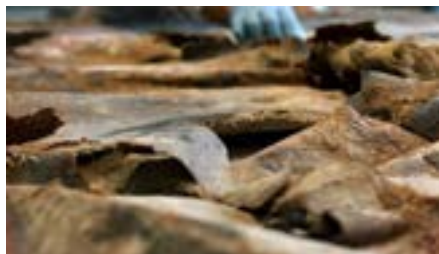
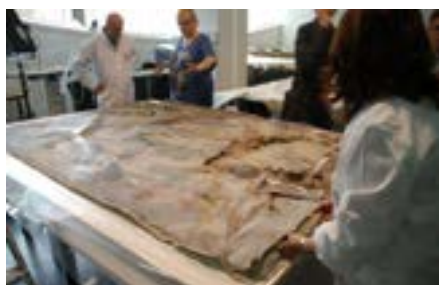
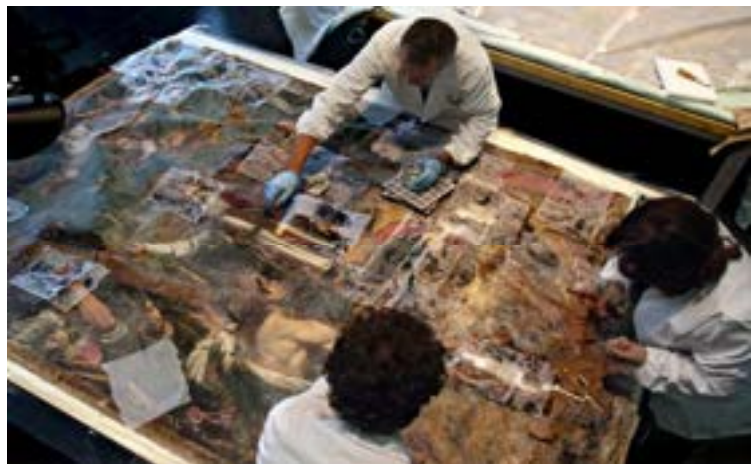
**Figure 5-7.** Il ritiro del dipinto al Museo di Celano e le operazioni di asporto dei detriti e della polvere con microaspiratore, velinatura dei sollevamenti di colore pericolanti e fermatura provvisoria delle lacerazioni

Sono state inizialmente effettuate operazioni di pronto intervento funzionali al trasporto, valutando le protezioni più appropriate per garantire il trasferimento dal Museo di Celano al Laboratorio di Aramengo d’Asti nella massima sicurezza. Con un micro aspiratore sono stati rimossi, per quanto possibile, i detriti e la polvere superficiale; si sono riavvicinati gli sfondamenti e bloccate con punti metallici provvisori le tele di rifodero alla tavola di sostegno in modo da distribuire il più possibile il peso del dipinto sulla superficie. I sollevamenti di cromia pericolanti sono stati fermati con velinature di carta giapponese e Plexisol.

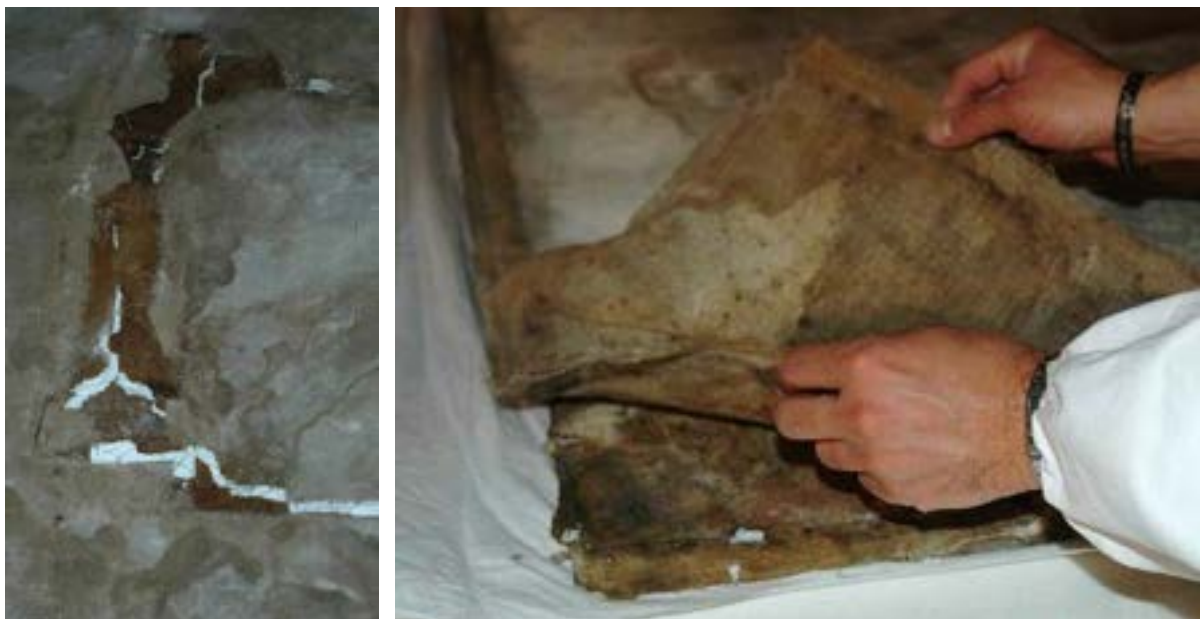
**Figure 13-14.** Sul retro, in un precedente restauro era stata applicata una doppia foderatura in tela. La violenza dell’impatto aveva lacerato tutte e tre le tele, quella originale e le due di rifello

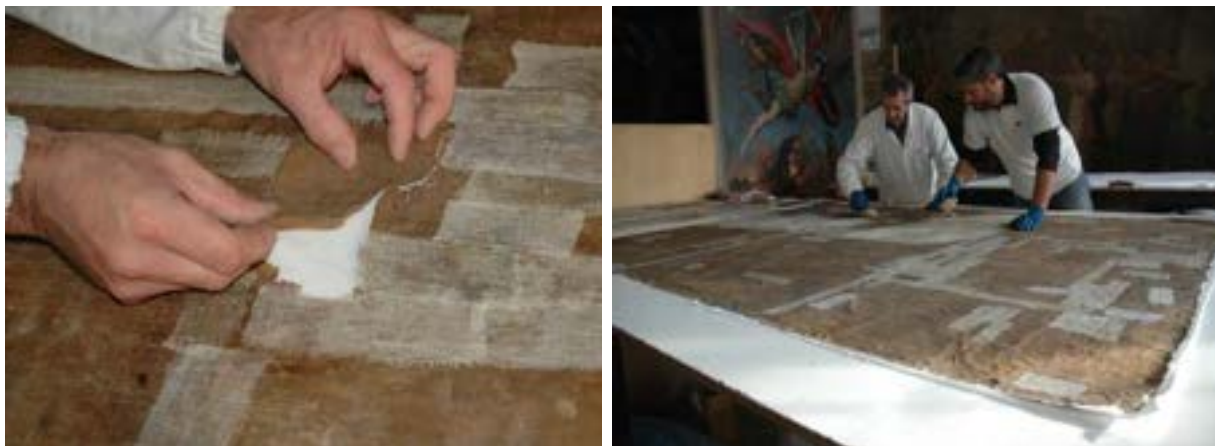
**Figure 15-16.** Innesto di tela antica ad intarsio in corrispondenza della mancanza di tela, sutura delle lacerazioni, velinatura e stesura dell’adesivo sul retro

Nella porzione inferiore del dipinto, un settore di tela mancante di circa 10x15 cm è stato risarcito tramite innesto ad intarsio di tela antica, scelta per trama e spessore il più simile possibile alla tela originale.

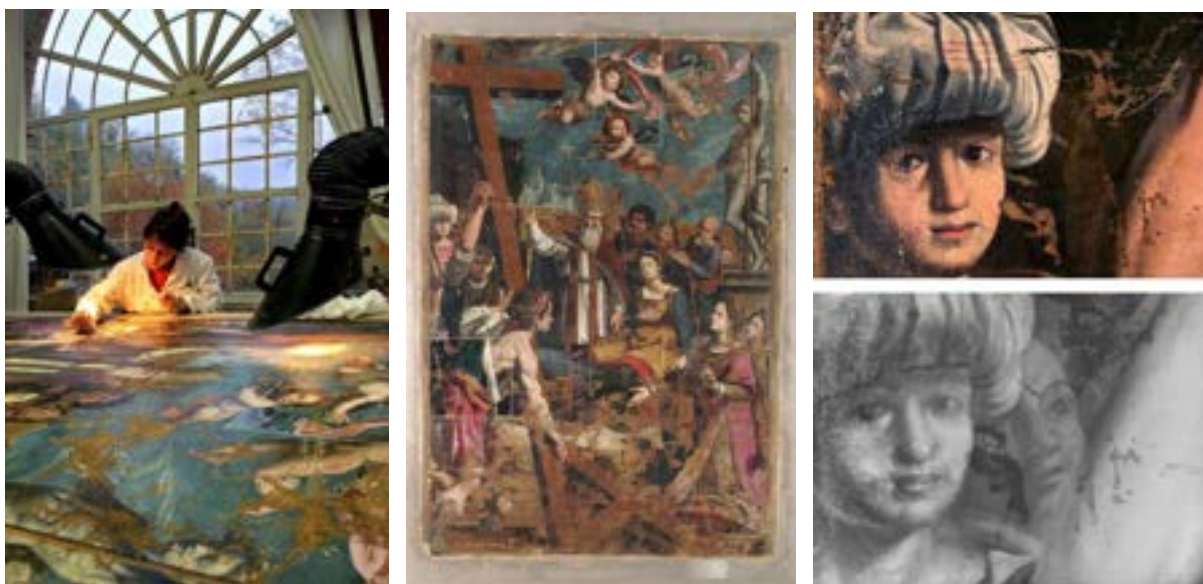
**Figure 17-20.** Il dipinto durante la fase di pulitura avvenuta con il costante controllo delle fluorescenze UV e dopo la foderatura . La riflettografia all’infrarosso ha evidenziato la presenza di un pentimento consistente in un volto cancellato nella stesura definitiva

Effettuata la pressatura e ad asciugatura avvenuta, la velinatura è stata rimossa. Si è quindi proceduto alla pulitura della superficie dipinta. In pochi punti il dipinto aveva subito interventi pittorici, abbastanza circoscritti e chiaramente denunciati dall’esame a luce UV. La Riflettografia in Infrarosso ha invece evidenziato alcuni pentimenti tra i quali uno piuttosto significativo tra il viso del giovane con il turbante bianco e il braccio del ragazzo che regge la croce, con l’inserimento iniziale del volto di un’altra figura, poi cancellata dal pittore nella stesura definitiva dell’opera.

La pulitura non si è rivelata particolarmente laboriosa in quanto l’opera era stata probabilmente restaurata di recente e lo sporco presente in superficie non risultava particolarmente tenace. Si sono impiegate miscele di solventi leggeri (cicloesano e acetone) e, per lo sporco più aderente, una soluzione molto diluita di tensioattivi (Tween 20).

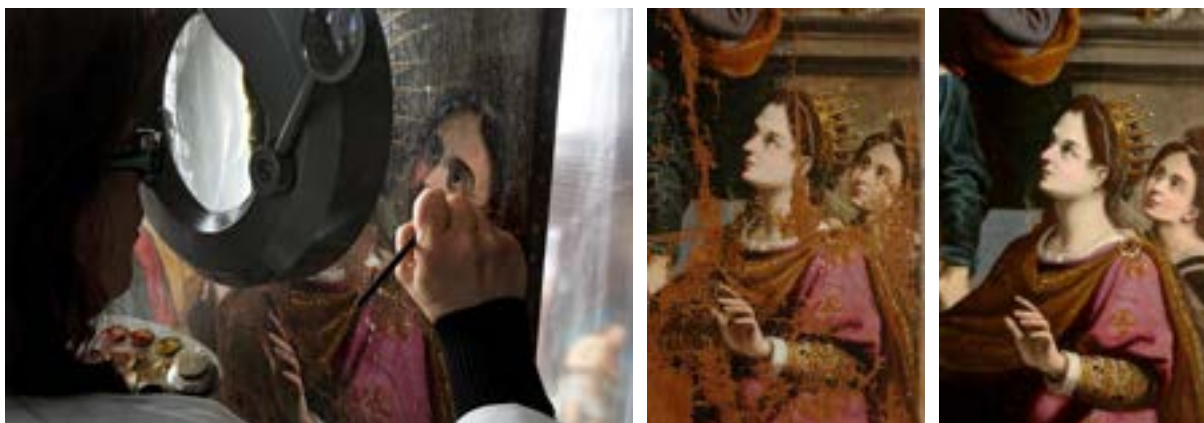
**Figure 21-23.** Fasi della reintegrazione pittorica e un particolare dopo la stuccatura e a restauro ultimato

utilizzando uno stucco tradizionale composto da gesso di Bologna e colla di coniglio, addizionato di terre naturali, calibrandone secondo necessità il grado di fluidità. In accordo con la Direzione Lavori si è scelto di coprire lievemente la tela lasciando emergere sottilmente la trama e mantenendo un leggero sottolivello. La reintegrazione pittorica si è rivelata molto lunga e laboriosa considerata l'estensione e il numero delle mancanze, nonché la difficoltà di riprodurre toni cromatici così vivaci e smaltati. Grazie alla disponibilità di un'immagine del dipinto prima del danno causato dal sisma è stato possibile eseguire la ricostruzione completa delle mancanze.

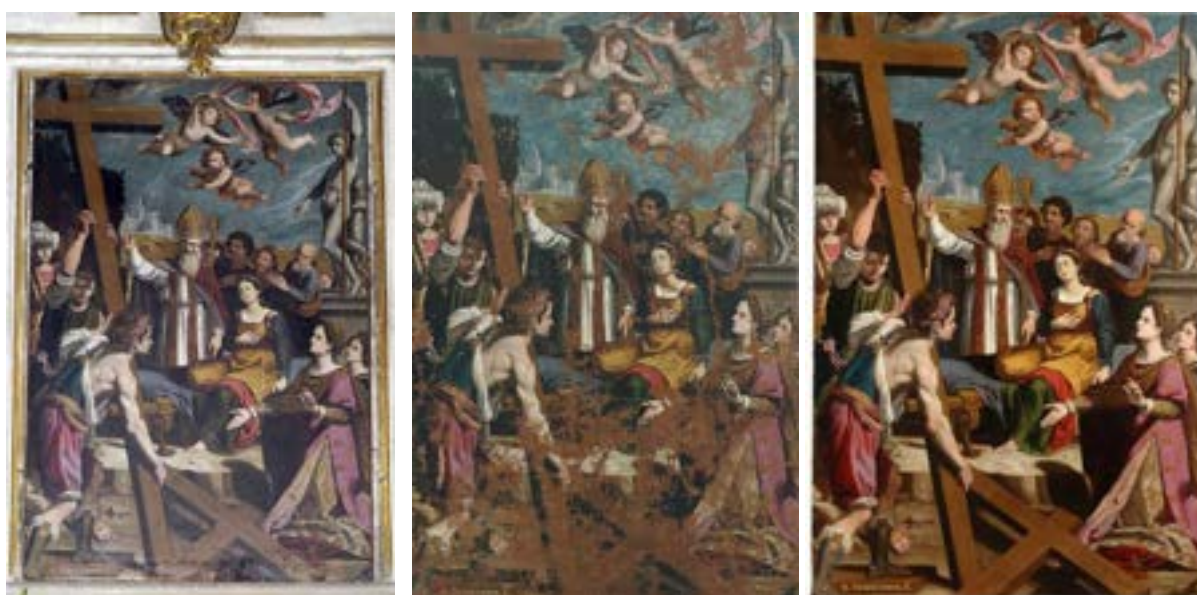
**Figure 24-26.** L'immagine del dipinto prima del terremoto dell'aprile 2009, dopo la stuccatura delle lacune e dopo il restauro

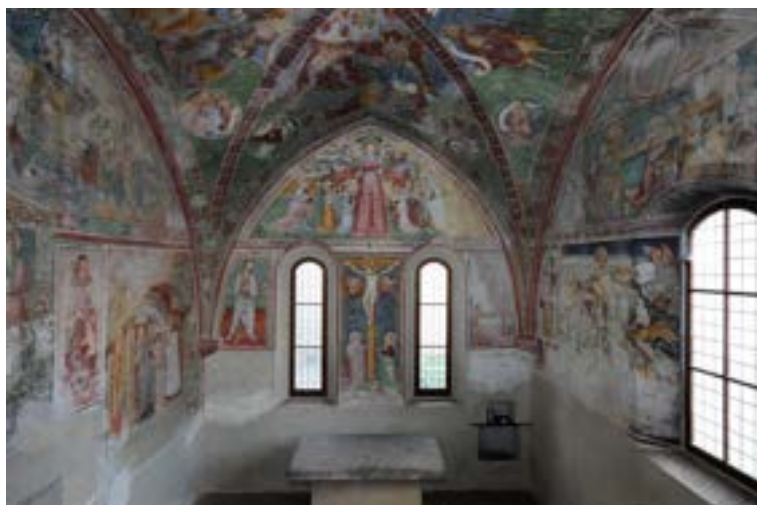
**Figura 1.** Interno della chiesa, coro con pitture murali. A sinistra, la parete nord soggetta ai problemi di degrado attivo che vengono discussi in questo articolo.

Il coro (Fig. 1) si apre con l’arco trionfale a sesto acuto, impostato su mensole a ovolo su cui si impostano le nervature della volta a crociera, senza costoloni, e i sottili archi perimetrali che ne reggono le vele. Le finestre centinate ai lati dell’altare, alte e snelle, sono state tamponate in epoca imprecisata e riaperte nel 1908 circa. La

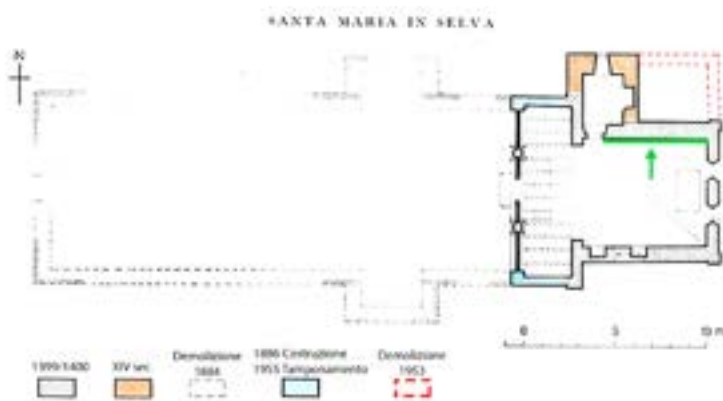
**Figure 4.** Pianta della chiesa con le modifiche avvenute nel tempo e con l’indicazione della parete nord (da ([1] Gilardoni, 1972, p. 259; modifiche [5] Eleonora Cigognetti Tesi Master 2013)

Dal 1953, quando la camera mortuaria adiacente al campanile è stata rimossa (vedi Fig. 4), la parete nord è esposta direttamente e per tutta la sua altezza alle acque meteoriche. A causa del difettoso funzionamento dei canali di gronda e dei pluviali, l’acqua fuoriuscendo dalle grondaie e ruscando lungo l’angolo con il campanile si è per lungo tempo accumulata alla base della muratura. Il sistema di raccolta e di smaltimento delle acque piovane è stato riparato nel febbraio del 2012 e presumibilmente la parete si sta lentamente asciugando. La lentezza del processo di asciugatura è dovuta all’esposizione stessa della parete che non è mai soleggiata.

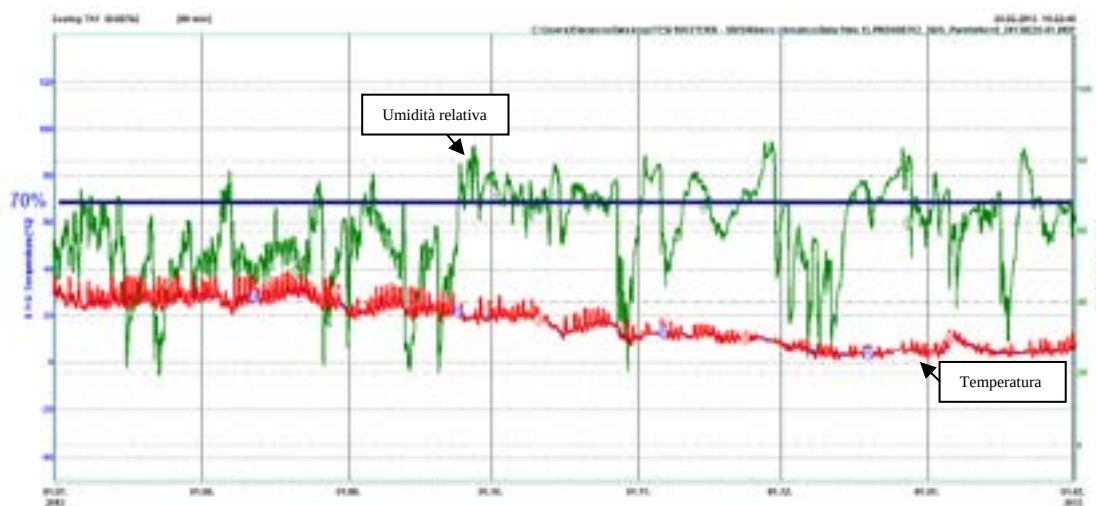
**Figura 8.** Rilievo della umidità relativa e della temperatura all’interno della chiesa (dal 1 luglio 2012 al 1 febbraio 2013). Si rileva che i valori di umidità relativa oltrepassano frequentemente il valore di 70% (indicato dalla linea più scura al centro).

Le variazioni del microclima interno, in particolare dei valori di umidità relativa, possono provocare ripetuti cicli di cristallizzazione e di dissoluzione dei sali e possono quindi giocare un ruolo molto importante nell’attivazione dei meccanismi di degrado. I risultati delle misure effettuate fino ad ora (Fig. 8) mettono in evidenza che l’umidità relativa interna (misurata in due punti opposti della chiesa a circa 3 m di altezza) subisce delle notevoli variazioni durante l’anno, passando da un minimo di 20% ad un massimo di 80%. E’ stato osservato come queste fluttuazioni siano strettamente dipendenti dai cambiamenti climatici esterni. Questa forte influenza può essere spiegata con il fatto che la porta della chiesa viene abitualmente tenuta aperta per facilitare l’accesso dei visitatori e avere più luce all’interno, ma anche con lo scarso isolamento termico del portico e la scarsa tenuta delle finestre. Attualmente sono in corso misure della temperatura superficiale in un punto della parete nord per determinare se potrebbero avvenire anche fenomeni di condensa. E’ comunque opportuno, per avere risultati attendibili, che il monitoraggio ed i controlli delle condizioni vengano eseguiti con continuità e per un lungo periodo, di almeno un anno e mezzo.

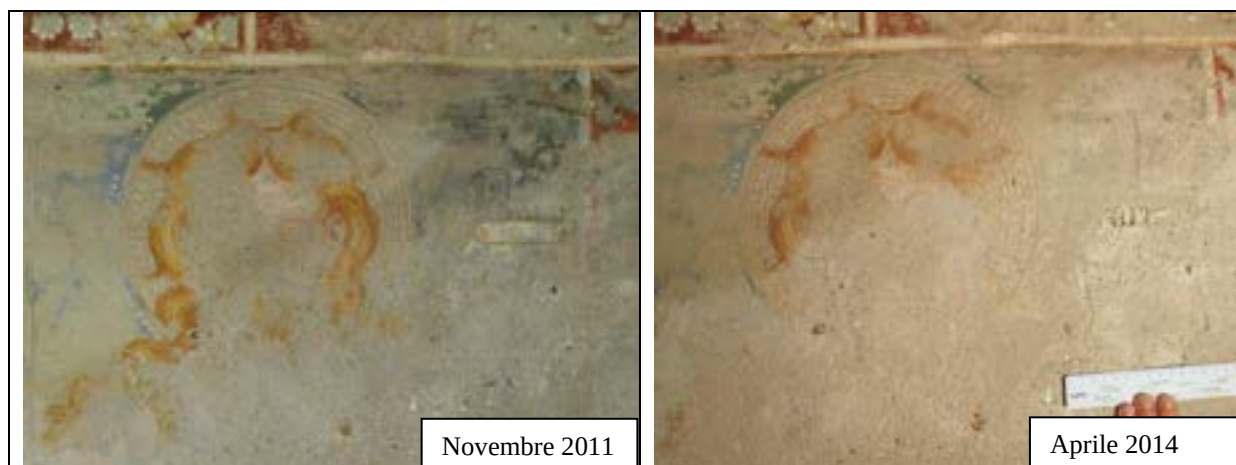
**Figure 9 e 10.** Queste due immagini documentano l’avanzamento del degrado nell’arco di circa due anni e mezzo.

L’evoluzione del degrado è documentata da fotografie scattate nell’arco di diversi anni (Fig. 6). Il processo che causano questo degrado risultano tutt’ora attivi e sembrano procedere con una certa rapidità, come mostrano i frammenti di intonaco e di pittura che si depositano regolarmente sul pavimento.

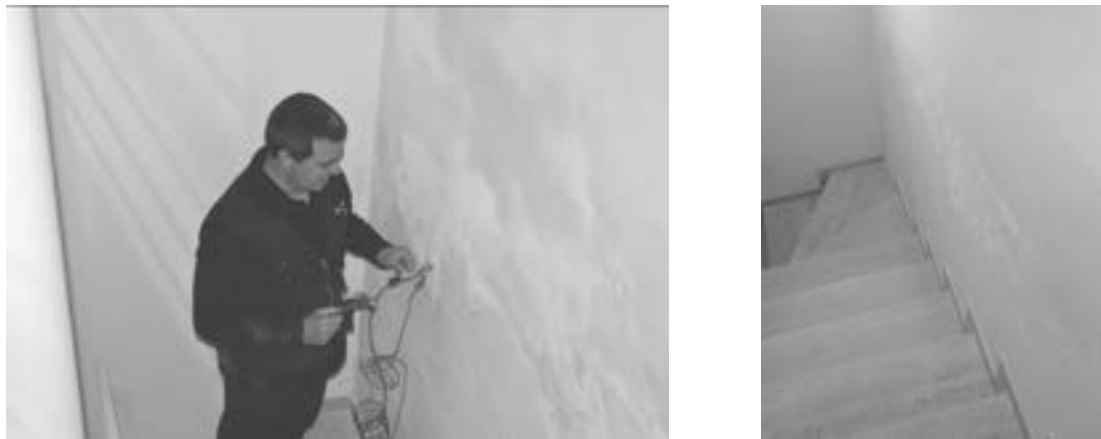
**Figura 20, 21 I muri del museo impregnate dall'umidità durante le misurazioni**

Nonostante gli split con funzione di controllo umidità e temperatura ambientale, erano presenti varie risalite di umidità capillare dal sottosuolo e dalle pareti contro terra. La situazione era piuttosto compromessa e con il tempo avrebbe vanificato gli accorgimenti fino ad allora adottati portando col tempo, danneggiamenti ai preziosi oggetti ivi conservati. Una impermeabilizzazione tradizionale sarebbe stato un intervento dai costi enormi e di dubbia efficacia, quindi dopo varie indagini tra cui le misurazioni con igrometro ad impulsi che confermavano la presenza di umidità da risalita capillare, è stata applicata una soluzione non invasiva, tecnologicamente avanzata e dall'efficacia comprovata, la tecnologia ad osmosi inversa. Con questa metodologia è stato possibile invertire al polarità delle molecole d'acqua presente nei muri bagnati che viene naturalmente veicolata verso il basso nel terreno, asciugando i muri dall'interno per tutta la loro sezione. Il sistema innovativo interrompe il flusso dell'umidità di risalita capillare che sale nei muri utilizzando l'energia del campo magnetico terrestre. Già dopo poco tempo il tipico odore di muffa e l'umidità dell'aria era migliorata notevolmente. Attualmente il sistema BIODRAY installato, ha ridotto quasi completamente e sta continuando a ridurre l'umidità di risalita capillare dello stabile in conformità ai tempi corretti di prosciugamento della tecnologia fino ai valori naturali di un muro asciutto. Verrà continuato il monitoraggio, secondo il Protocollo di Misurazione di Umidità, allo scopo di confermare la riduzione della risalita capillare, stimati nel nostro caso a circa 4 anni dall'installazione del dispositivo salvo eventuali incidenti domestici o apporto d'acqua nei muri per lavorazioni edili.

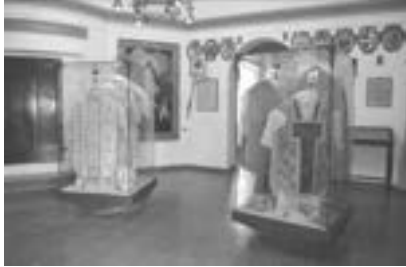
**Figura 22 Le vecchie vetrine sostituite**

aveva intrapreso il progetto prima la realizzazione poi. Il nuovo allestimento vede l’eliminazione di due vecchi massicci espositori al centro della prima sala sostituiti da tre grandi vetrine posti sui muri perimetrali dotate di guarnizioni antipolvere, serrature di sicurezza, illuminazione a led e controllo microclimatico; le stesse sono fornite di appositi manichini regolabili, per l’esposizione in sicurezza dei preziosi paramenti sacri. Le nuove vetrine hanno inoltre il pregio di consentire una facile rotazione dei beni in mostra. Anche le altre vetrine presenti nel museo sono state risistemate sostituendo, tra l’altro, la tappezzeria di sfondo.

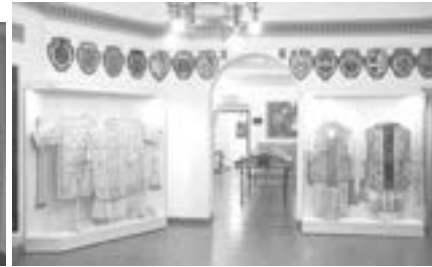
**Figura 24 Nuove vetrine**

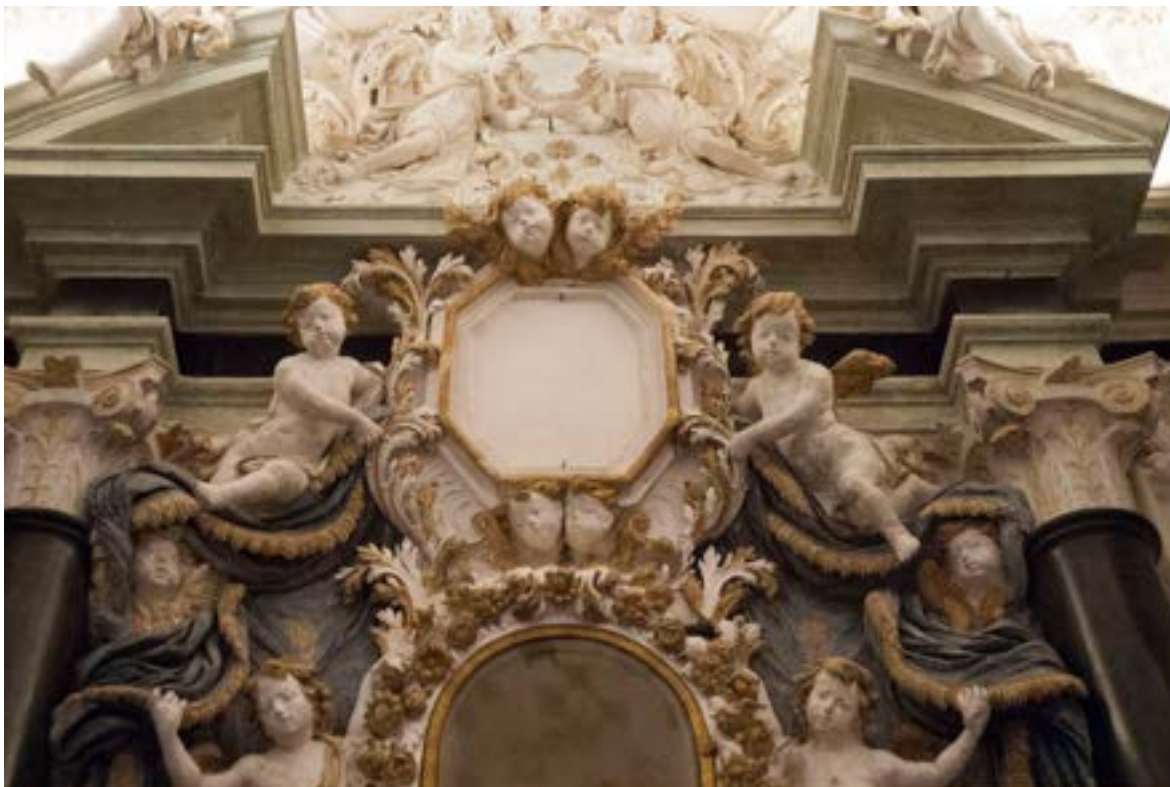
**Fig.2.** La cappella del Rosario dopo il restauro. Opera dello stuccatore comasco Giacomo Aliprandi.

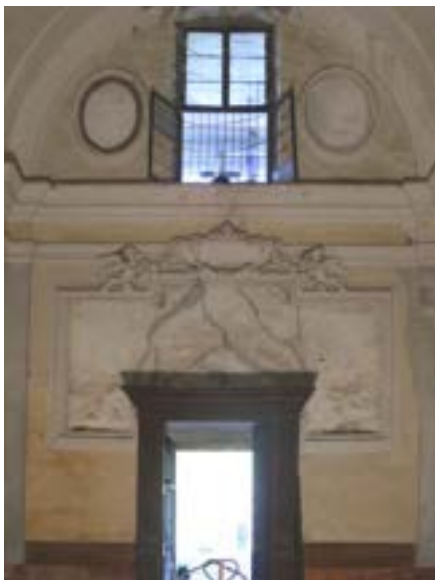
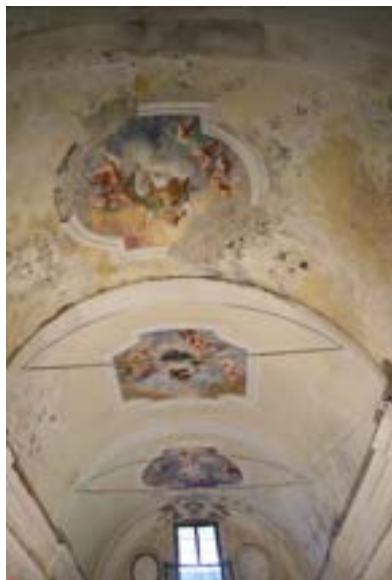
**Fig.3 e 4.** La navata e la controfacciata prima del restauro.

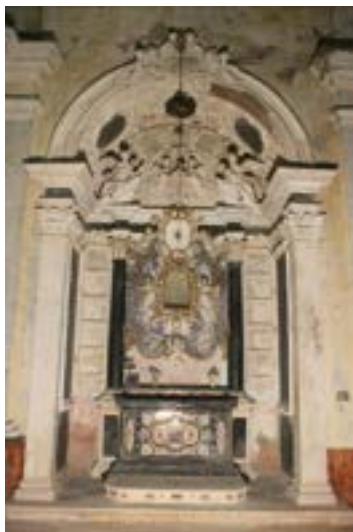
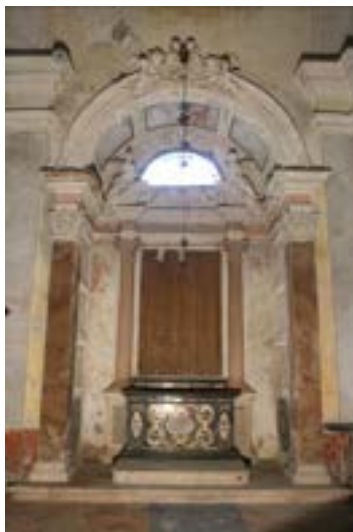
**Fig. 5 e 6.** Le due Cappelle del Rosario e di S. Gualberto prima dell’intervento.

Le condizioni conservative delle due cappelle della navata si presentavano molto diverse e, per motivi differenti, alquanto gravi. La cappella del Rosario appariva con cromie sgargianti e non del tutto coerenti ed era interessata da profonde fenditure, anche strutturali, che avevano determinato distacchi del

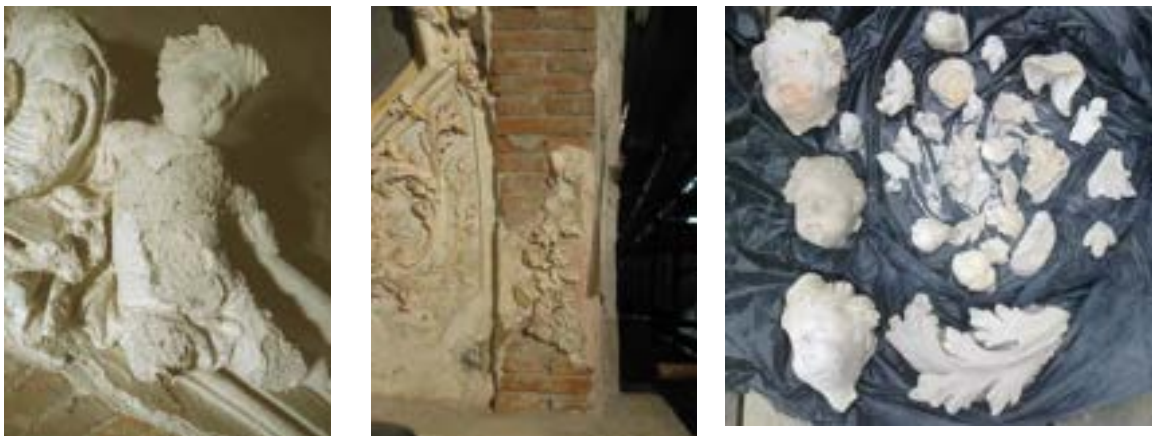
**Fig. 7,8 e 9.** Il degrado della cappella del Rosario.

corredo in stucco che in alcuni casi avevano portato alla perdita localizzata di ampie porzioni di modellato.

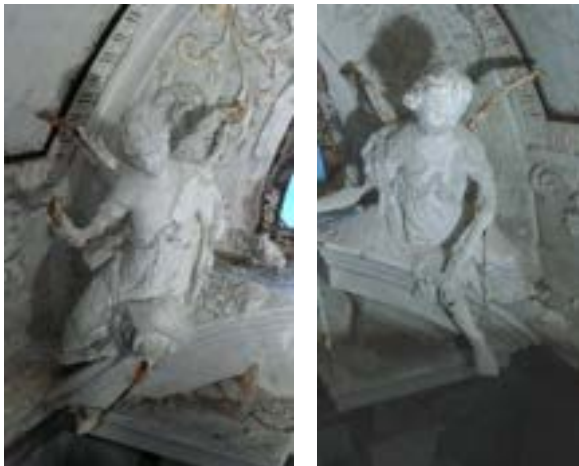
**Fig. 10, 11.** Il degrado nella cappella di S. Gualberto.

La cappella di S. Gualberto invece aveva completamente perso traccia delle sue finiture cromatiche e delle lamine metalliche, con un degrado del modellato che aveva determinato la totale perdita delle fisionomie.

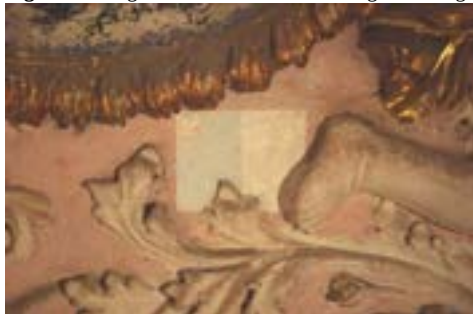
**Fig. 12.** Immagine di uno dei tasselli stratigrafici eseguito nella cappella del Rosario.

In entrambe i casi si è portato avanti un’analisi materica e stratigrafica al fine di comprendere le vicissitudini conservative e analizzare con più precisione la realtà materica delle finiture originali anche per poter eventualmente confrontare le due cappelle con testi artistici simili al fine anche di una loro identificazione storica artistica. Per quanto riguarda la cappella di San Gualberto le tracce cromatiche erano veramente irrisorie e completamente alterate dal degrado da rendere difficile un’univoca comprensione degli strati. Ciò è stato possibile solo grazie alla similitudine per non dire identità, con le stratigrafie riscontrate nella cappella del Rosario e in quella del S. Sepolcro, vicino all’ingresso. Le stratigrafie inerenti gli scialbi infatti testimoniavano chiaramente una prima fase, secentesca, in cui si

alternavano gli stucchi bianchi e dorati con fondi prevalentemente verde-azzurro e bianchi e una doratura in oro giallo, a foglia, su bolo rosso nelle frange, nei capelli degli angeli e nelle filettature delle cornici. In particolare nella cappella del Rosario abbiamo potuto riscontrare una coloritura stesa a secco su tutta la trabeazione superiore dell’altare che trasforma il marmo bianco in un marmo verde, con filettature dorate. Fisionomia identica si ritrova nella fase più antica nella cappella di S. Gualberto e anche nella cappella del S. Sepolcro vicino all’ingresso.

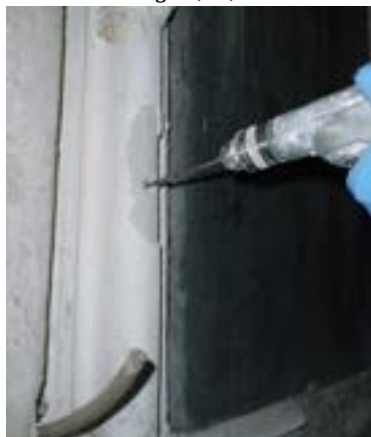
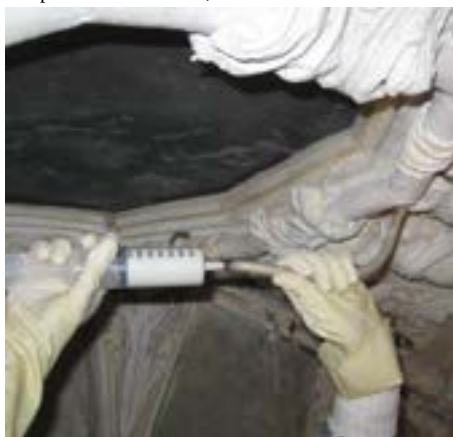
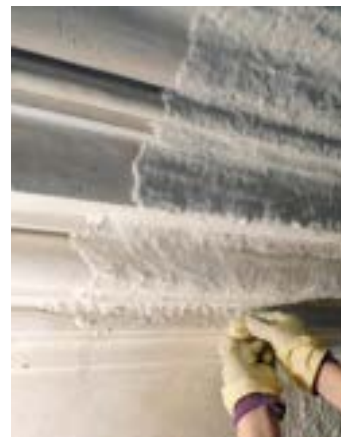
**Fig. 14, 14, 16 .** L’inserimento di perni in vetroresina, il consolidamento dei distacchi e l’estrazione dei sali.

Individuate le vicissitudini storiche ed le caratteristiche materiche dei diversi testi artistici [10] è stato portato avanti il delicato intervento di restauro che ha previsto una estrazione di sali protratta in più momenti e distribuita in un arco di tempo piuttosto lungo, possibile grazie al fatto che si stava intervenendo su altri manufatto della

Complessa e lunga anche la fase di consolidamento dei numerosissimi distacchi che nella cappella del Rosario corrispondevano ad alcune lesioni strutturali interessate da uno specifico intervento statico. Inoltre tutte le cornici di questa cappella erano caratterizzate da altorilievi molto pronunciati, privi però di un adeguato aggancio al supporto, caratteristica che rendeva tali elementi intrinsecamente instabili e che proprio per questo sono stati ancorati mediante l’inserimento di perni in vetroresina. Al termine degli interventi conservativi la cappella del Rosario mostrava pienamente la sua unitarietà, con l’acquisizione di una omogeneità di fasi cromatiche che facevano riferimento all’epoca seicentesca, ciò purtroppo non poteva dirsi per la cappella di S. Gualberto.

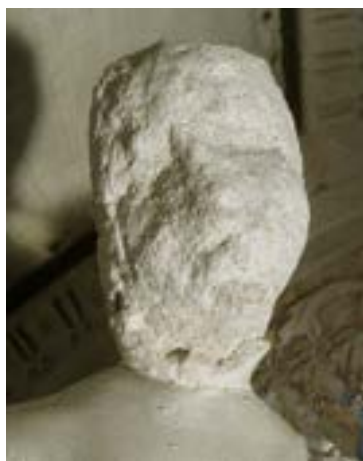
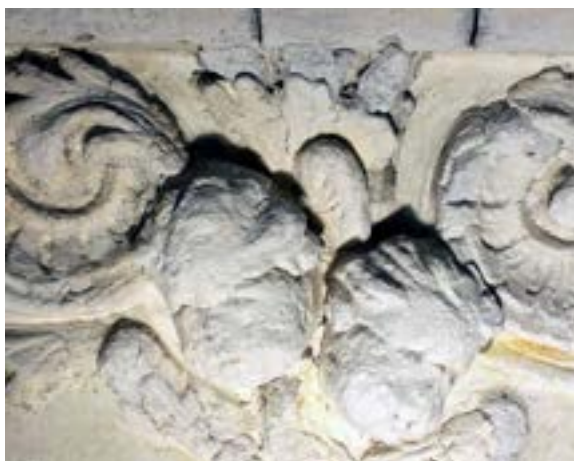
**Fig. 17 e 18.** La perdita del modellato nella cappella di san Gualbertovisibile anche dopo l’intervento conservativo.

L’intervento aveva interrotto o per lo meno rallentato il degrado che però aveva completamente corroso non solo le finiture cromatiche ma anche l’essenza stessa del testo artistico, cancellando i modellati e portando a vista le

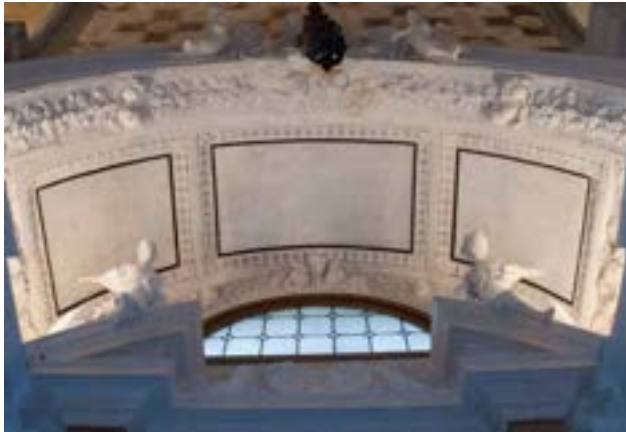
**Fig. 19.** Una visione d’insieme della Cappella di S. Gualberto ultimato l’intervento.

Da una parte la necessità di una ridefinizione delle forme anche in previsione del ritorno dell’importantissima pala d’altare attribuita al Passignano nata e voluta proprio per questo altare. Dall’altra l’incoerenza etica da parte del restauratore di “riplastificare” i modellati[11]. Dopo la valutazione delle diverse opzioni tecniche che andavano incontro alle due diverse necessità, si è optato, a fatica, per eseguire solo una “messa in ordine” delle lacune e dei gravi dislivelli materici che anche dal punto di vista conservativo determinavano comunque punti deboli in quanto particolarmente soggetti al degrado in assenza di periodica manutenzione. Tale “messa in ordine” ha previsto delle micro stuccature e l’esecuzione di

salvabordi tra la finitura e la base, la chiusura in leggerissimo sottolivello delle lacune nelle parti a rilievo gravemente abrase e a livello, solo della zona del cornicione. Si è dunque attuato un difficile compromesso che a nostro avviso lascia comunque spazio ad un diverso intervento futuro eseguito con tecniche e occhi diversi da quelli di oggi che hanno incontrato questi manufatti, li hanno studiati e conosciuti facendoli rivivere attraverso un iter di studio e approfondita conoscenza. Processo che ha a nostro avviso ha già letto e riconosciuto l’opera, permettendone in questo modo la sopravvivenza per ora senza richiederne alcun aiuto o miglioramento estetico. Ecco anche l’importanza della pubblicazione dei dati storici, di quelli scientifici, materici e degli impegnativi interventi conservativi attuati. Elementi che a nostro avviso hanno già determinato quell’indispensabile riconoscimento dell’opera necessario per la sua sopravvivenza scalzando, per ora, la necessità di un intervento estetico che, vista l’entità, avrebbe del tutto reinterpretato l’opera trasformandola in qualcosa di diverso.

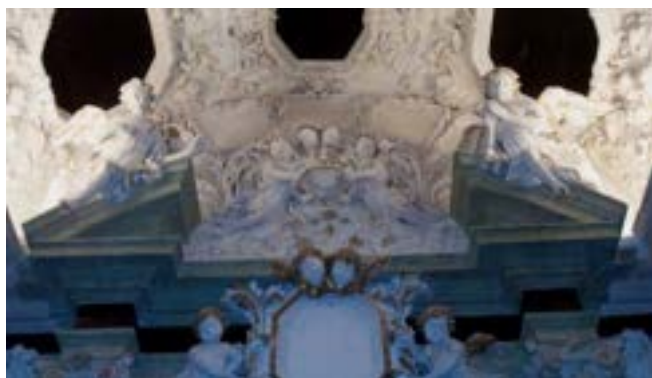
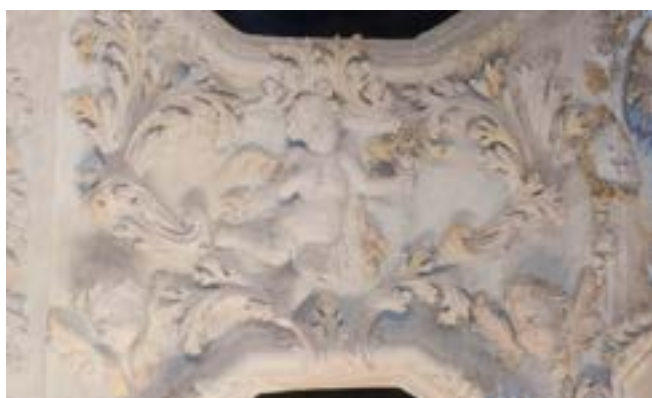
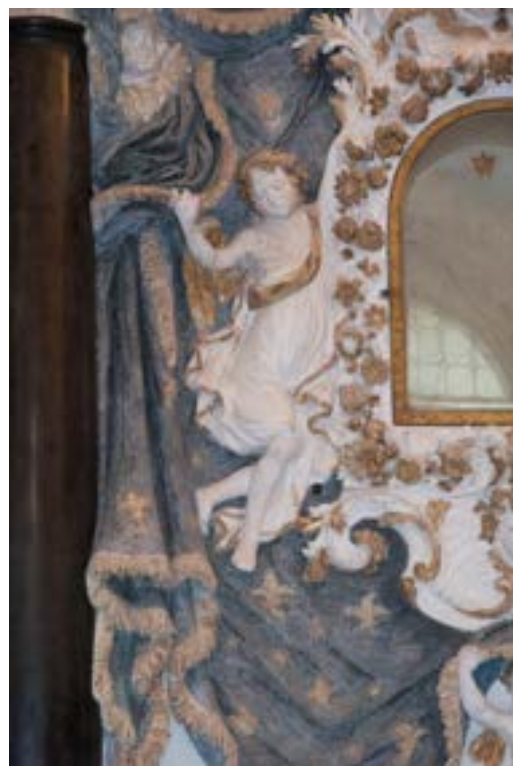
**Fig. 20,21 e 22.** Alcuni particolari della cappella del Rosario dopo il restauro.
